# 所内電源A系の停止および負傷者発生について

2024年8月20日

東京電力ホールディングス株式会社

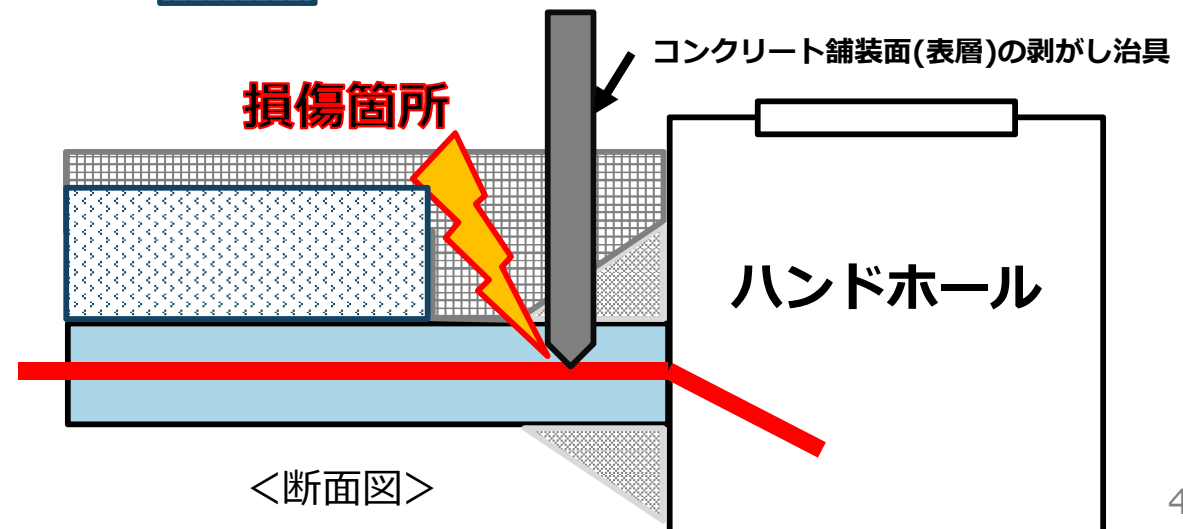
現場状況写真

構内配電線の埋設管路の補修(リルート)に伴い、屋外舗装箇所の掘削工事を実施していた。  
当日は、このうち、コンクリート舗装面(表層)の剥がし作業を実施していたもの。

- 当日は、コンクリート舗装面(表層)の剥がし作業を行う計画であり、作業班（作業班長 1 名、作業員 3 名の体制）は、要領書に従い実施していた。
- 当該剥がし箇所は、コンクリート舗装面と、埋設管路とハンドホールを固定しているコンクリート部とが一体構造となっていた。
- このため、当該作業班は、埋設管路とハンドホールを固定しているコンクリート部まで剥がし作業を継続した結果、埋設管路及びケーブルの損傷に至った。
