1号機原子炉格納容器内部調査について ～映像データ及び線量データの分析結果～

2017年7月27日

東京電力ホールディングス株式会社

1. 分析作業の概要

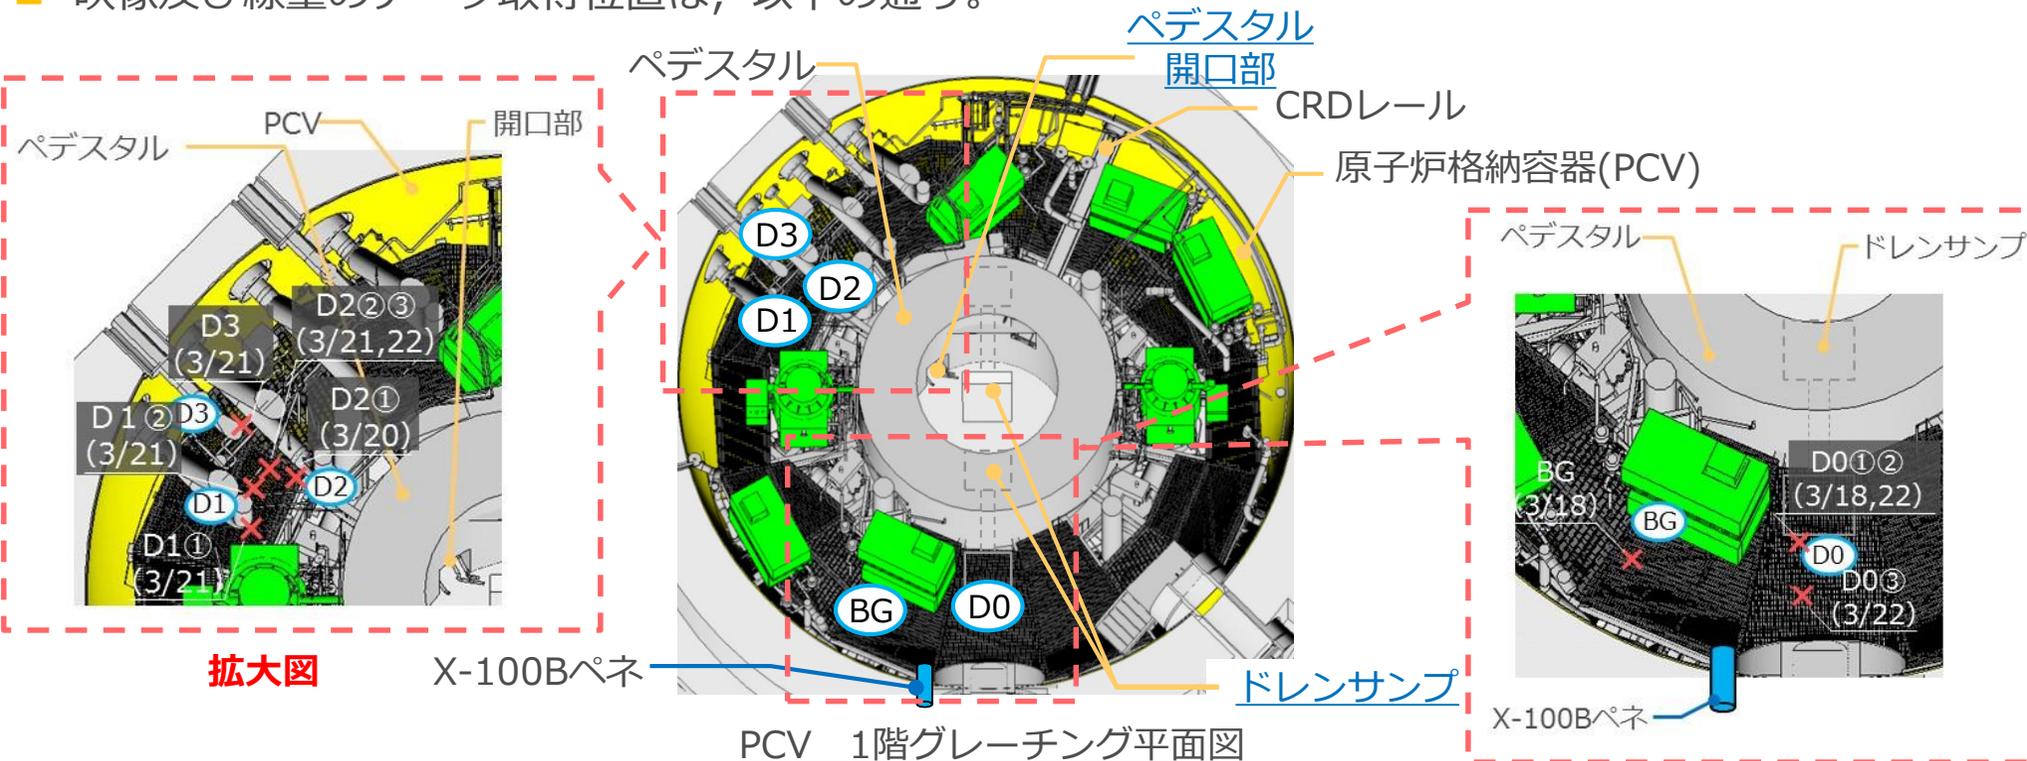
- 2017年3月PCV内部調査で取得した映像の鮮明化を行い，新たな知見が得られないかを確認するとともに，取得した線量のデータより，ペDESTAL開口部からのデブリの拡がり有無について推定を行った。
- 映像及び線量のデータ取得位置は，以下の通り。

測定ポイント	測定点の設定目的
D0①～③	ドレンサンプルからの燃料デブリの拡散有無の推定
BG	D0～D3の測定に対するバックグラウンドレベルの把握
D1①②, D2①～③	ペDESTAL開口部からの燃料デブリの拡散有無の推定
D3	PCVシェルに燃料デブリが到達している可能性があるかの推定

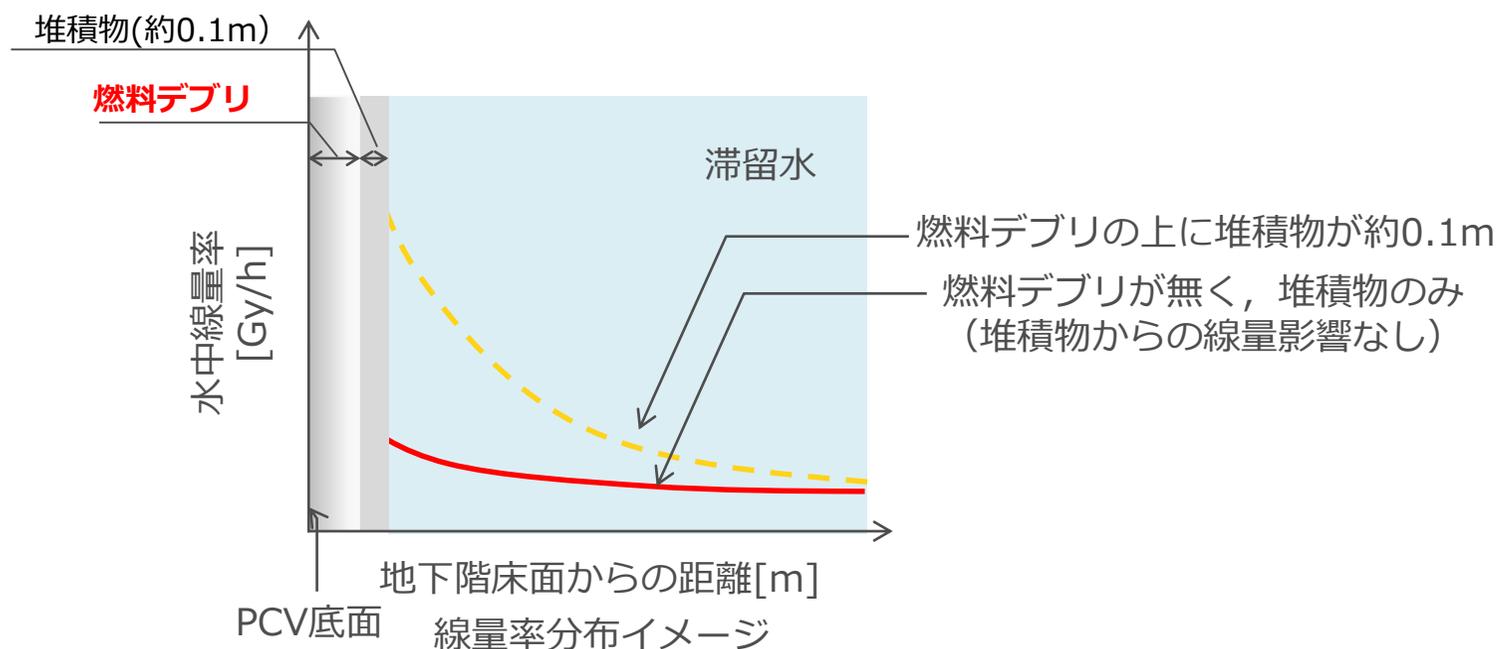
- PCV底部に燃料デブリ※が存在し、その上に約0.1m以下の堆積物（解析ではコンクリートを仮定）が存在していた場合には、堆積物の下の燃料デブリの有無を推定できることを確認。

※：事故時に燃料が炉内構造物を溶融させ、炉内構造物中に存在するCo-60と混ざりあったものと仮定

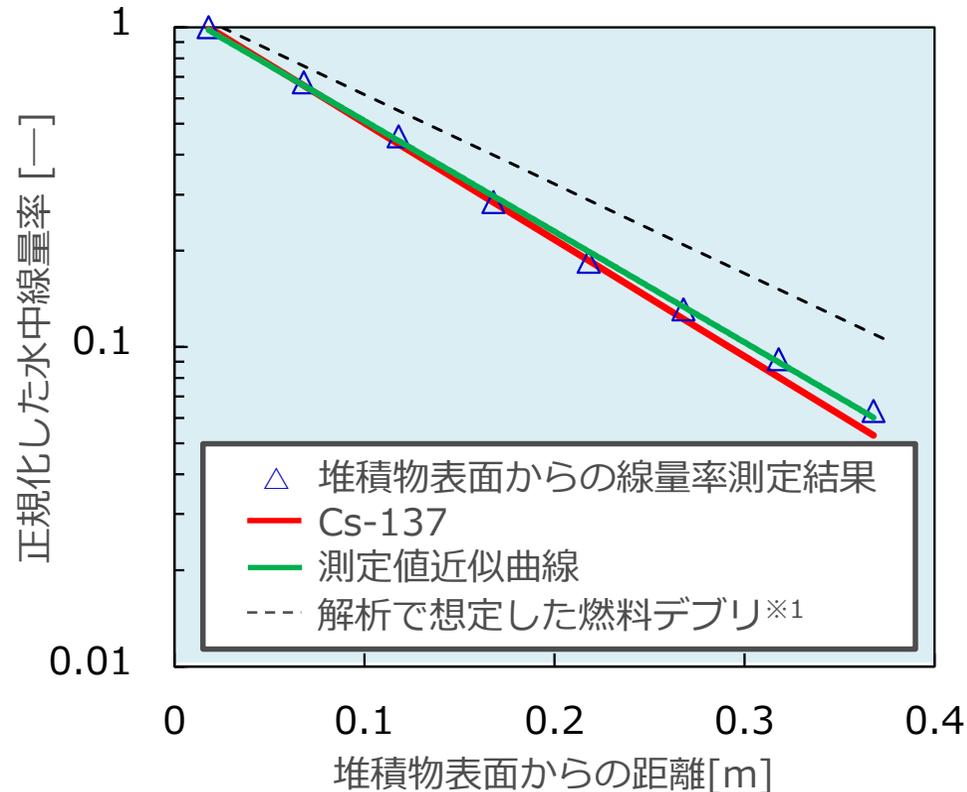
【 D2③ポイント】

- D1,D2の各測定ポイントで確認された堆積物表面高さ(約0.9m)の範囲で、堆積物の下に燃料デブリが存在する場合の線量率の評価を行った。
- ペDESTAL開口部に距離が近いD2③ポイントの解析結果は下図の通り。
- 堆積物厚さが厚い場合には、堆積物による遮へい効果により、燃料デブリが存在するかどうかは推定できなかった。
- 堆積物厚さは現時点で不明であることから、推定できなかった原因が燃料デブリが無かったのか、堆積物や構造物が厚く、遮へい効果が大きい影響によるものかまで判別できなかった。
