2号機原子炉格納容器内部調査について ～画像解析による追加報告～

2017年3月30日

1. 2号機原子炉格納容器(PCV)の状況について

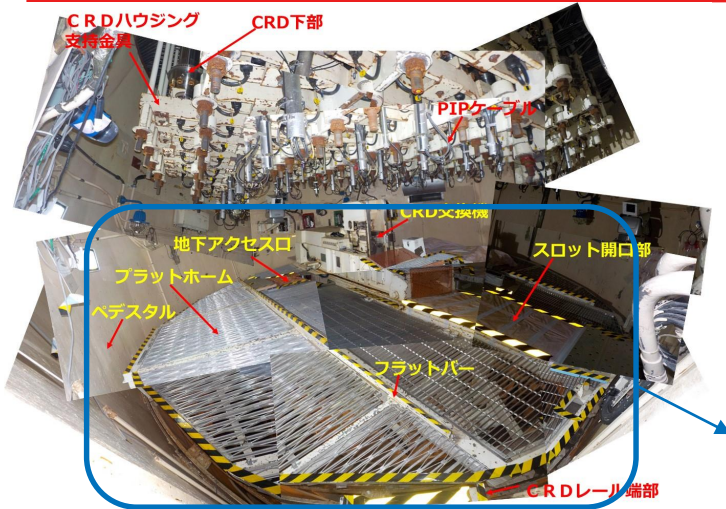
CRDレールからベDESTAL内全体を見渡した画像
鮮明化処理により、カメラから離れた位置まで視認可能

- ・スロット開口部より左側にてグレーチングが脱落
- ・グレーチング下部から湯気が上がっている
- ・脱落していないグレーチングには、堆積物の付着及びグレーチングの歪みを確認

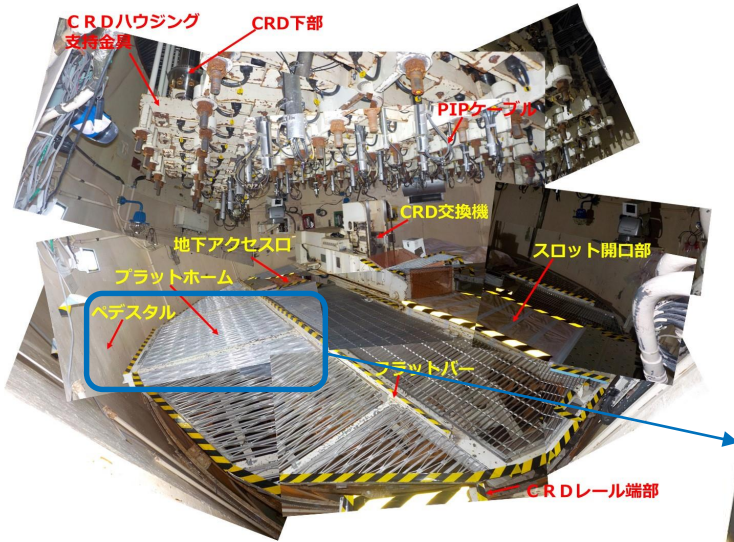
ベDESTAL内左奥のプラットフォーム上を鮮明化したことにより、左奥のベDESTAL内壁まで視認可能

- ・スロット開口部より左側のグレーチングについて、従来確認されていた範囲より1つ奥側のグレーチングも脱落していることを確認
- ・新たに確認されたグレーチング脱落の範囲には、ケーブル状の落下物があることを確認

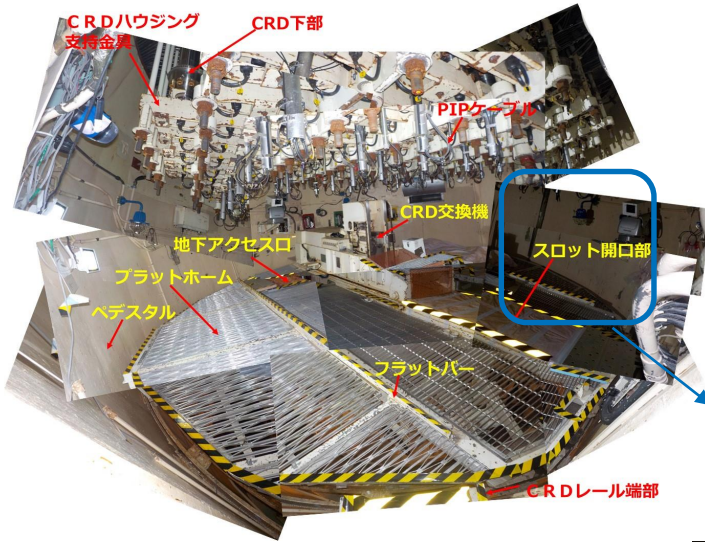
ペDESTAL内右奥のプラットフォーム上を鮮明化したことにより、右奥のペDESTAL内壁面まで視認可能。

- ・スロット開口部より右側のグレーチングは脱落していないことを確認
- ・グレーチング上にはTIP案内管らしき落下物を確認

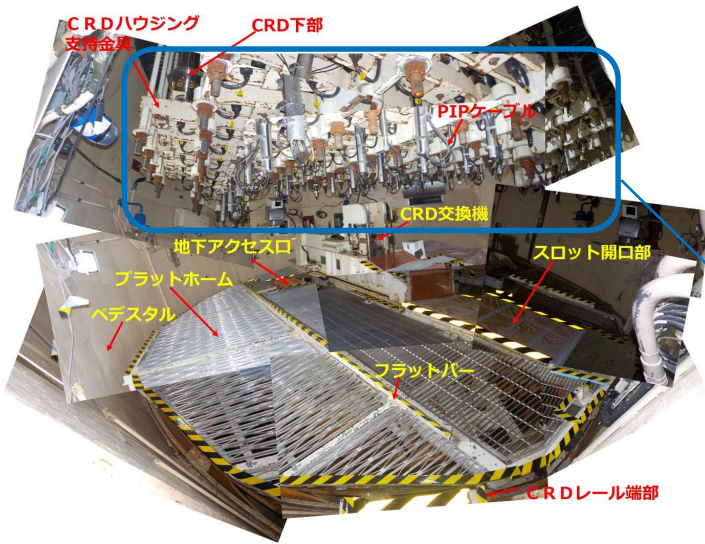
- ・ CRDレール近傍からベDESTAL内上部を確認すると、PIPケーブル、LPRMケーブル、サポートバー等の既設構造物を確認
- ・ CRDレール近傍の上部 (緑色破線部内) は、既設構造物がほぼ想定の位置にあり、大きな損傷がないことを確認
- ・ ベDESTAL中央部の左側 (黄色破線部内) は、PIPケーブルやLPRMケーブルの位置が特定できなかった

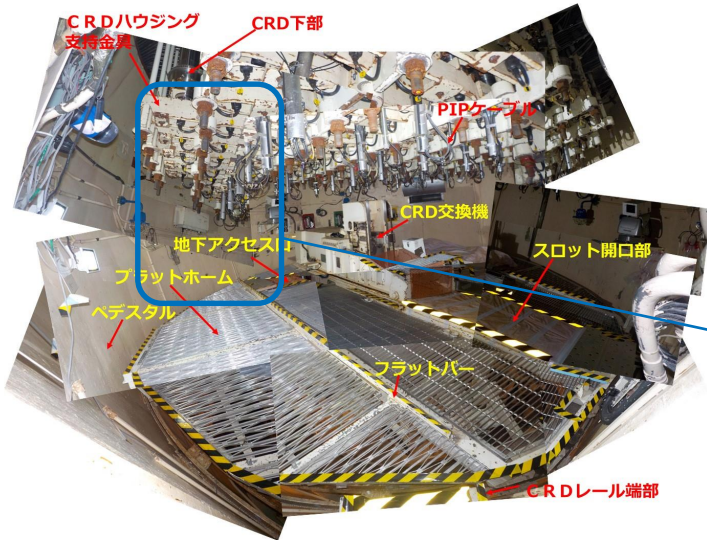
損傷したPIPケーブル
又は損傷したLPRM
ケーブル

ペDESTAL内左上部を鮮明化処理したことにより、CRDレールから離れた位置のTIP案内管サポートを確認

- ・ 画像処理によって、ペDESTAL内左側のTIP案内管サポートを確認
- ・ 確認できたサポートの上部付近については、PIPケーブルやLPRMケーブルの損傷を確認

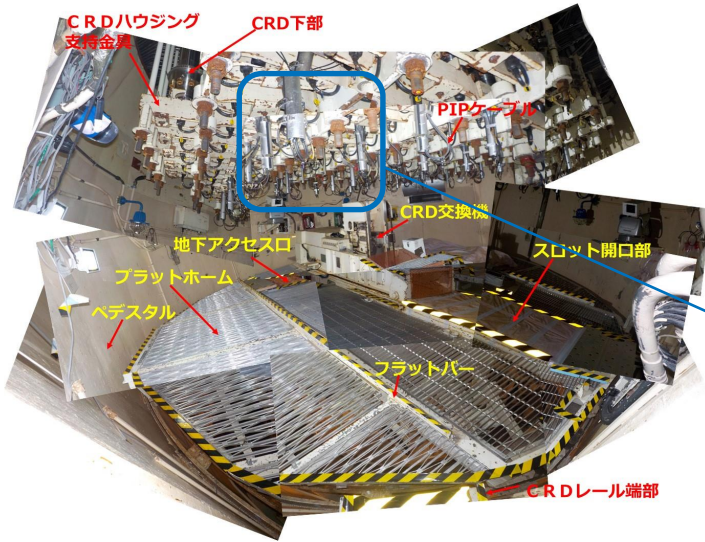
PIPケーブルやLPRMケーブルの位置が特定できない範囲

PIPケーブル又はLPRMケーブル

PIPケーブルやLPRMケーブルの位置が特定できない範囲の奥側に、PIPケーブル又はLPRMケーブルを確認
