福島第一原子力発電所 3号機原子炉格納容器 (PCV) 内部調査の実施結果について

2015年10月29日
東京電力株式会社

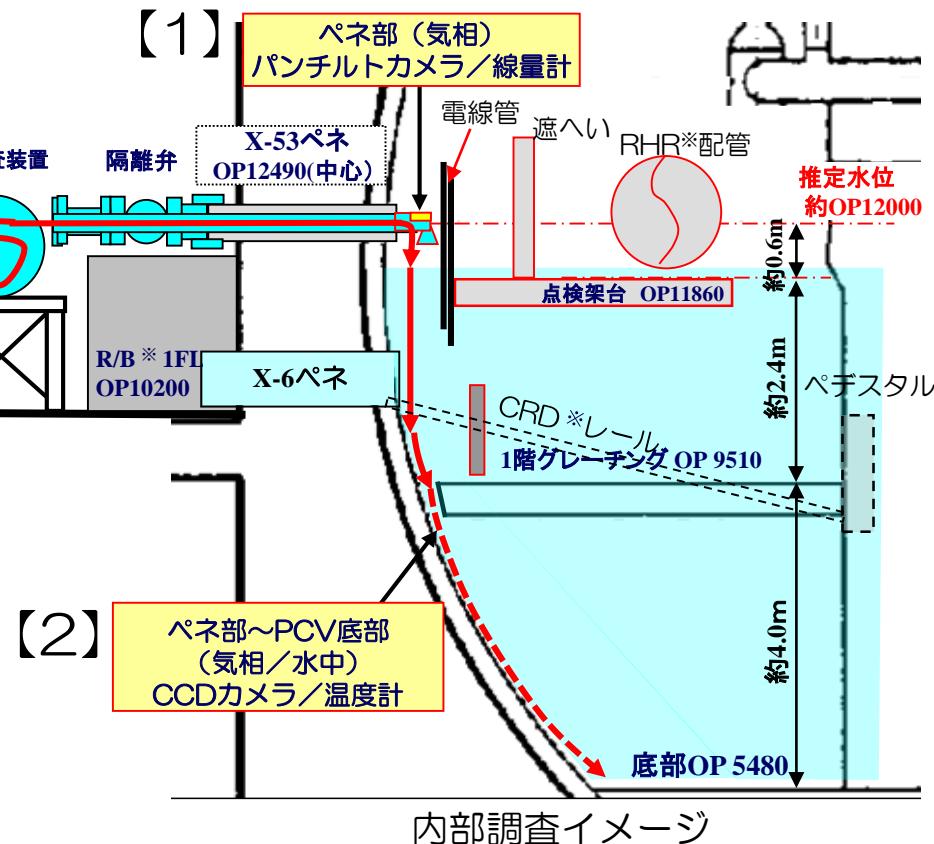
2. PCV内部調査の計画【映像・温度・線量】(10月20日実施)

- PCV貫通部(X-53)より調査装置(カメラ、温度計、線量計)を挿入し、PCV内の冷却状態の確認を主体とした調査を行うと共に、今後の調査方法の検討に資する情報を取得する。

調査装置	調査範囲&内容
【1】 パンチルトカメラ +線量計	<p><u>ペネ部（気相）の範囲</u></p> <p>①PCV内部構造物の状況確認 ②気相部の線量測定 ③今後のペデスタル内調査時のアクセスルート・干渉物を確認 ・X-53ペネ出口近傍</p>
【2】 CCDカメラ +温度計	<p><u>ペネ部～PCV底部（気相～水中）の範囲</u></p> <p>④PCV内水面位置の確認 ⑤PCV内の温度分布の確認 ⑥PCV壁面の状況確認 ⑦PCV底部の堆積物の状況確認</p>

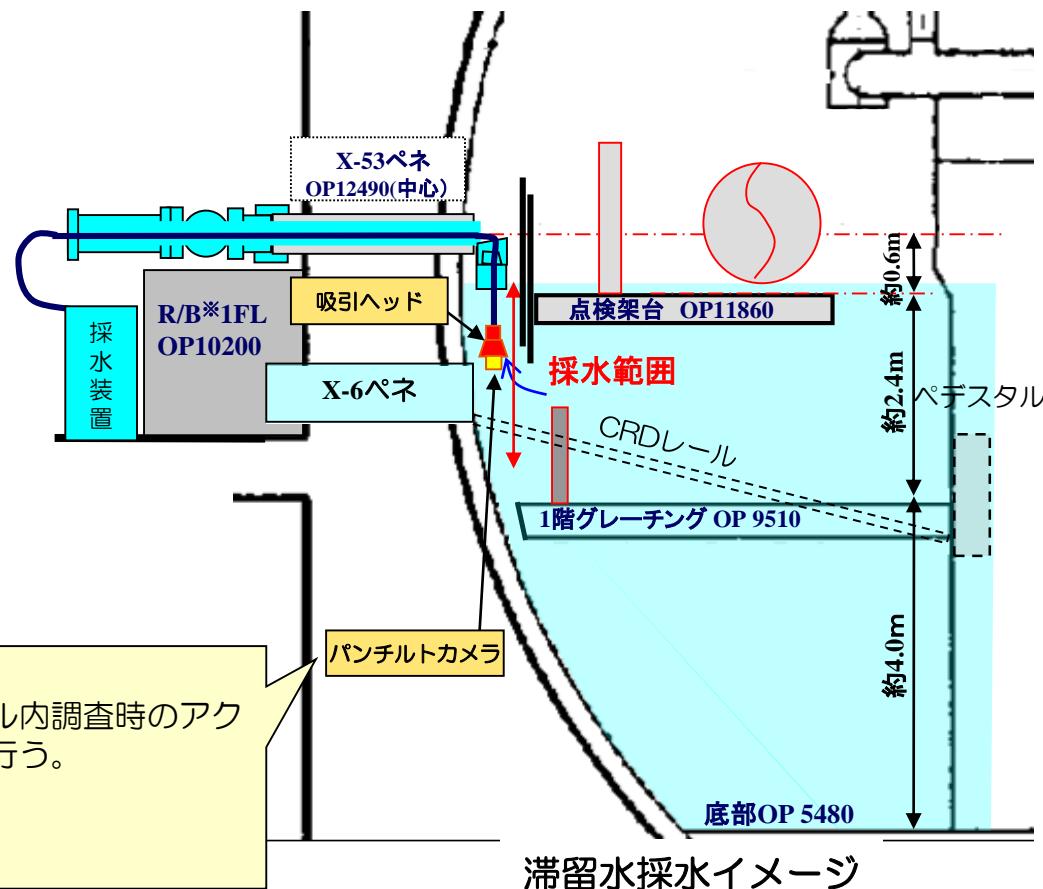
5. PCV内部調査の計画【滞留水の採水・分析、映像】（10月22日実施）

- PCV内の滞留水の採水・分析を行い、PCV内の腐食環境等の評価・確認を行う。また、今後の調査方法の検討に資する情報を取得する。

採水装置のパンチルトカメラを使用して、今後のペデスタル内調査時のアクセスルート・干渉物の確認及び装置設計検討の情報取得を行う。

- X-6近傍
- 1階グレーチング
- CRD*レール近傍
