## 1 号機 SGTS 室 解析結果

## 1. 概要

1号機タービン建屋2階 SGTS 室において Gamma Imager による測定及び線量率調査を実施した。本書は、取得した情報から N-Visage® Fusion (CREATEC 社製線量解析ソフトウェア) で汚染分布を解析して、その結果とともに線量率分布を推定したものである。

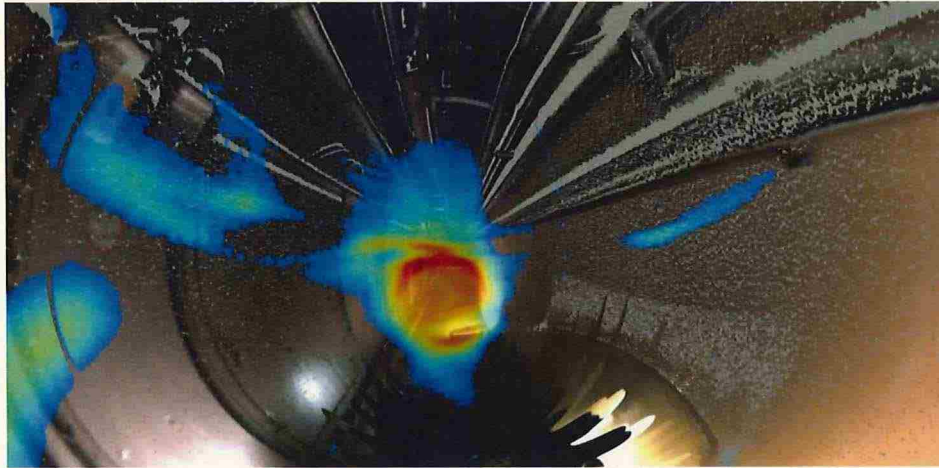
図 21 測定ポイント 4 から北側を見た汚染強度分布

解析した汚染強度分布とオーバーレイ画像を同じ視点で比較し、観測結果と解析による推定が一致していることを確認した。測定ポイントごとの比較を図 21～図 24 に示す。

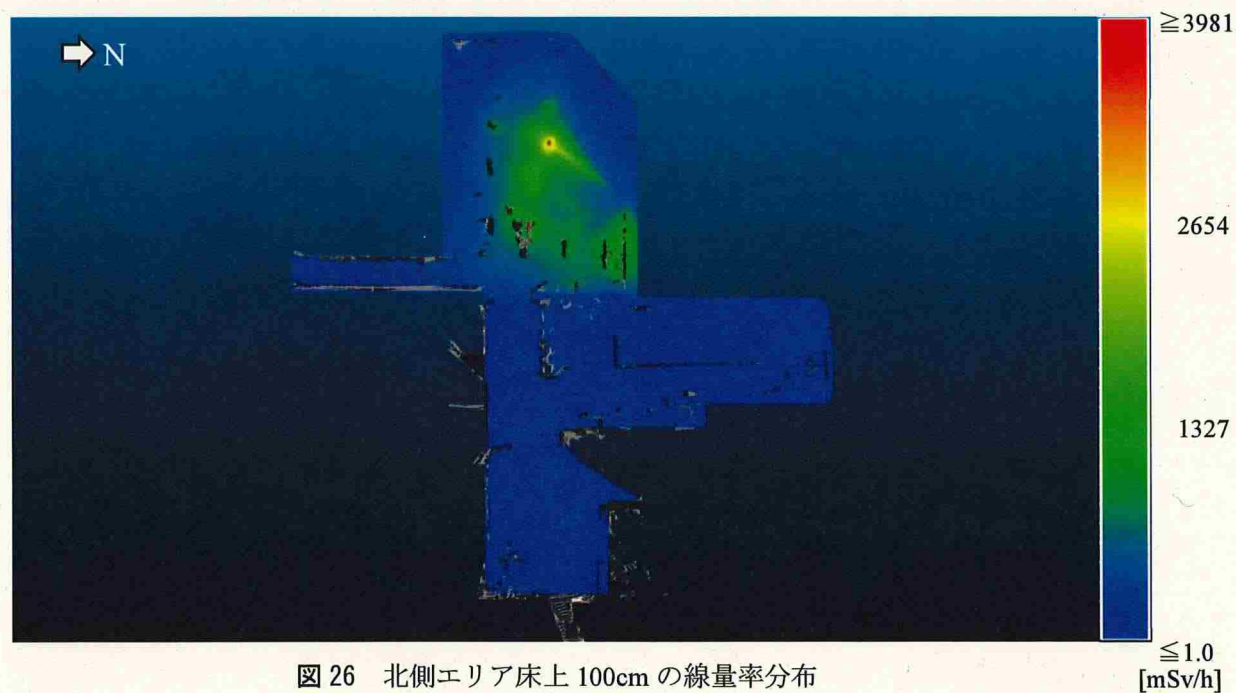
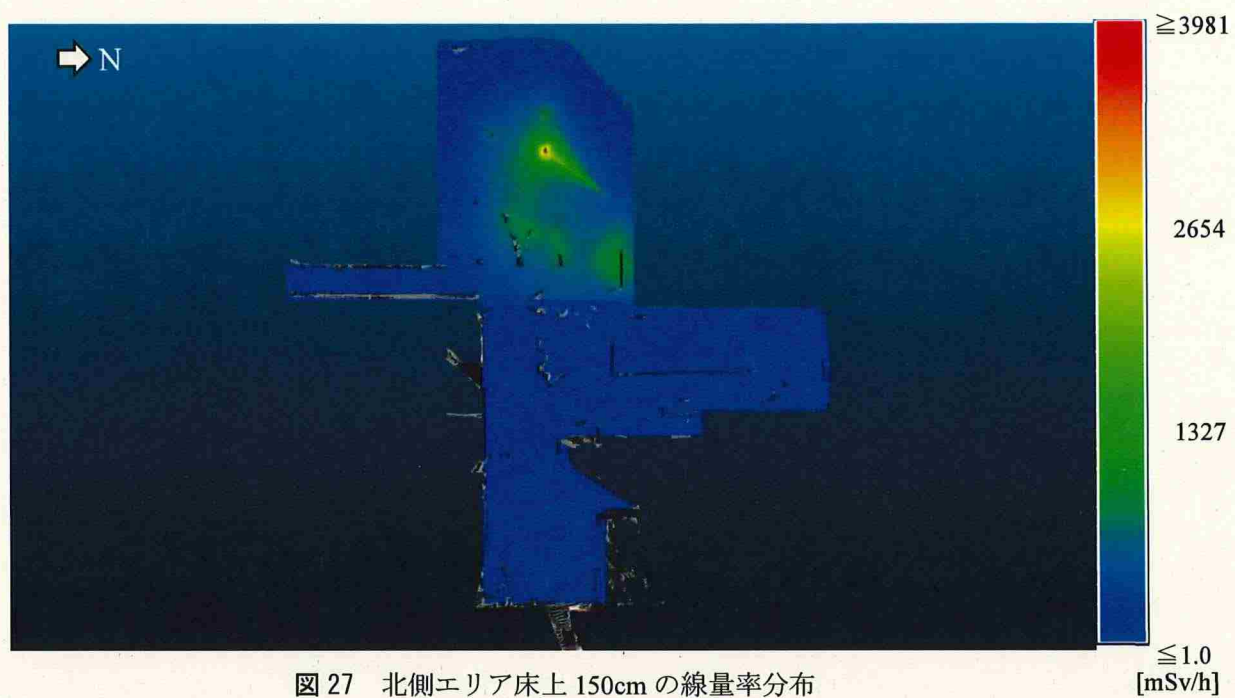
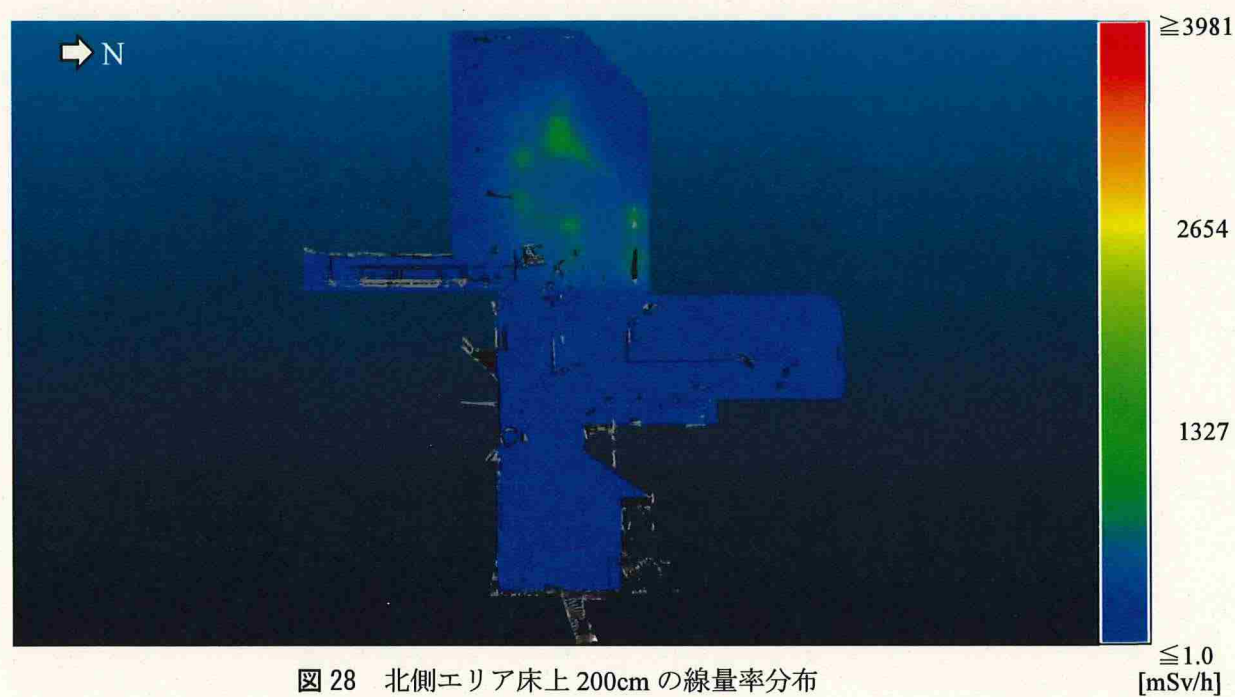
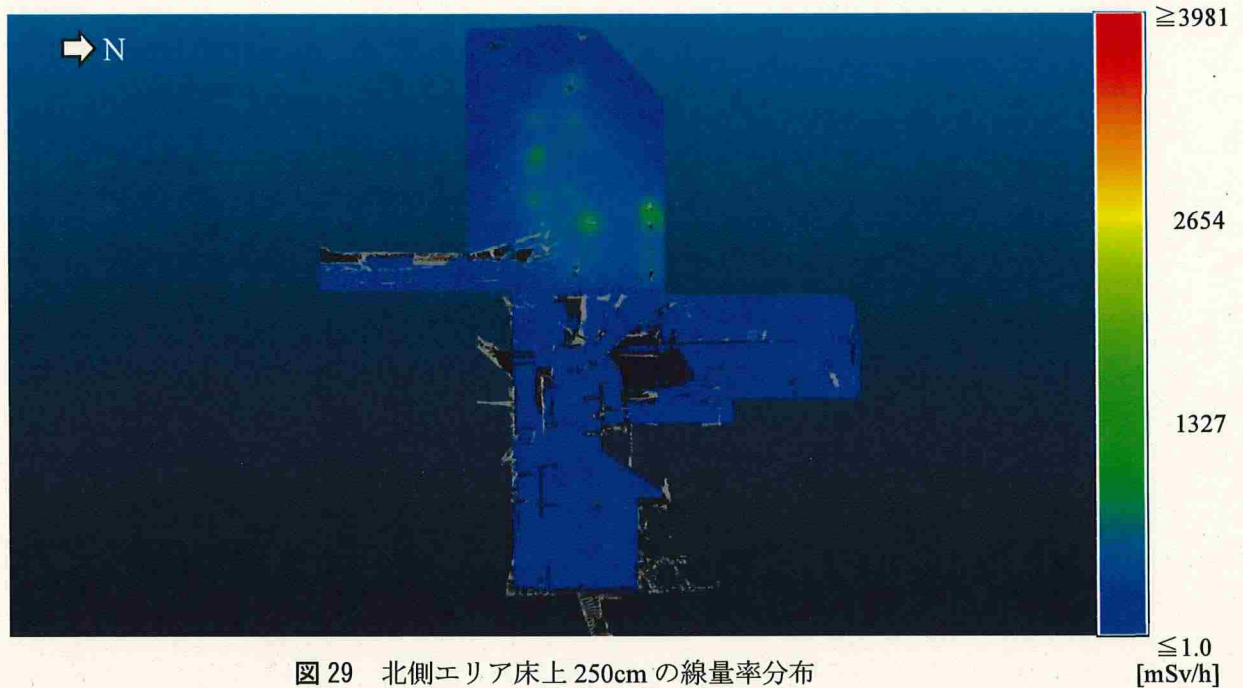
解析した汚染強度分布から線量率分布を計算した。北側エリアの平面を床上 50cm から 5 天井へ向かって 50cm ごとの高さで表している。その結果を図 25～図 29 に示す。

北側エリアの北西側で取得した点群が高汚染となったことから、北西側の線量率が最大となり、4,000mSv/h 程度となった。

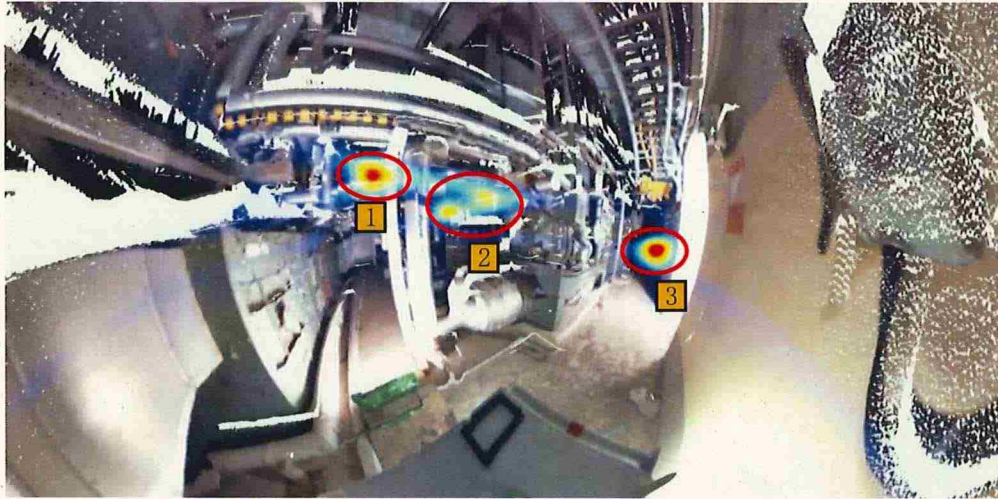
図 38 測定ポイント 1 のオーバーレイ画像

解析した汚染強度分布とオーバーレイ画像を同じ視点で比較し、観測結果と解析による推定が一致していることを確認した。測定ポイントごとの比較を図 38～図 43 に示す。

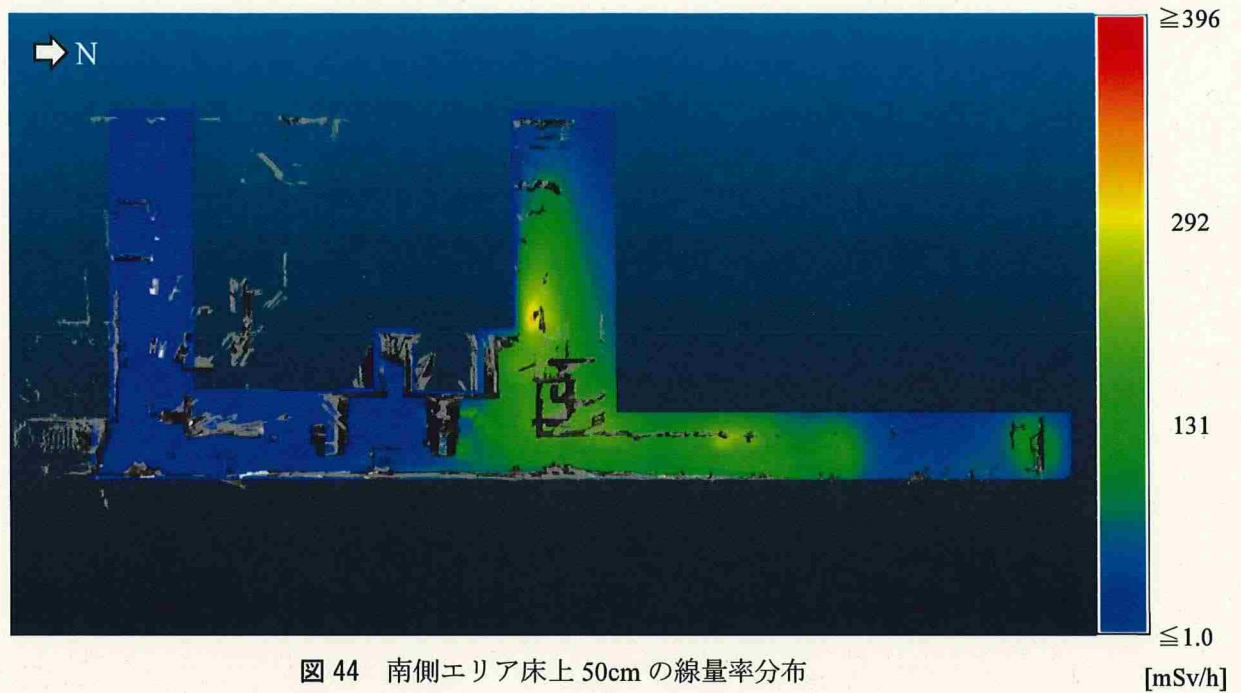
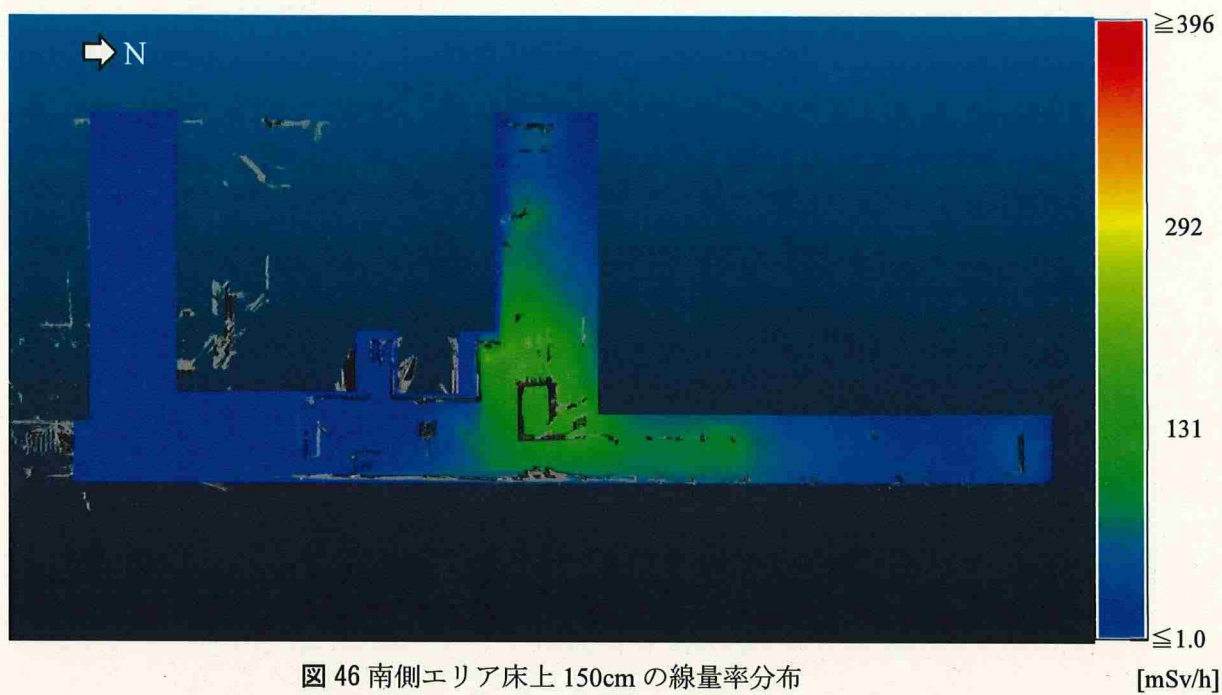
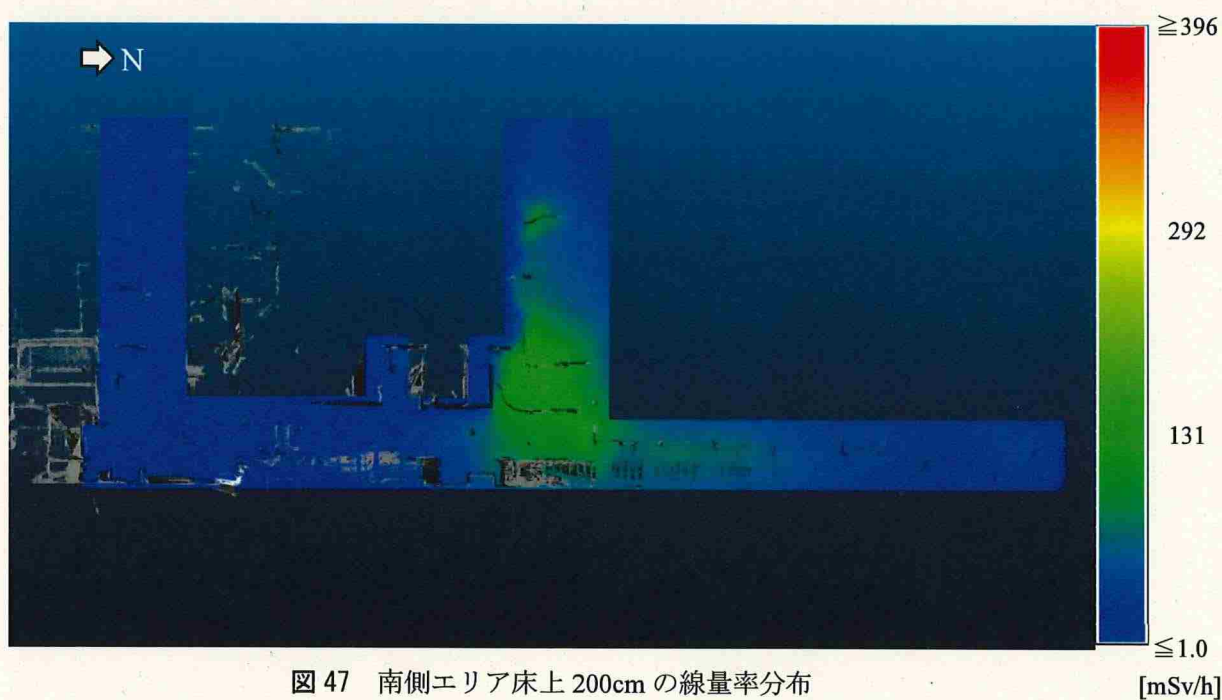
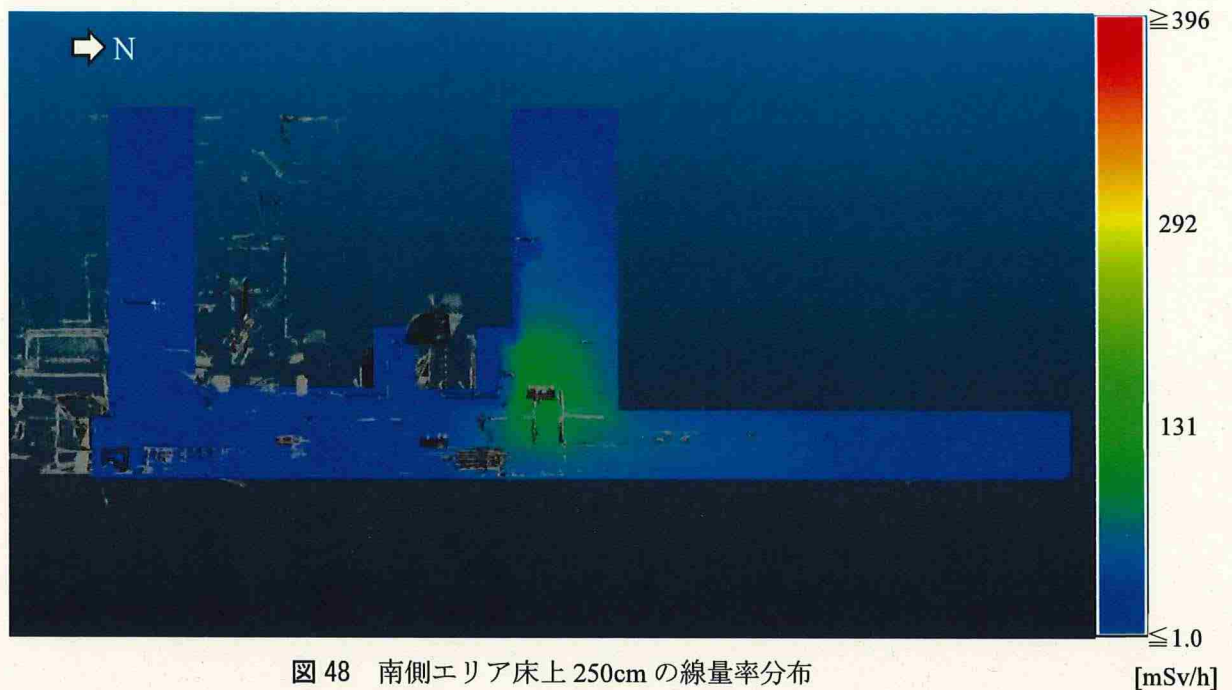
解析した汚染強度分布から線量率分布を計算した。南側エリアの平面を床上 50cm から天井方向へ向かって 50cm ごとの高さで表している。その結果を図 44～図 48 に示す。

北側エリアの線量率分布では 4,000mSv/h 程度の場所があったが、南側では最大で 400mSv/h 程度と一桁低い線量率となった。
