1 号機原子炉建屋 測定結果

1. ガンマイメジャー（以下、G/I）の測定

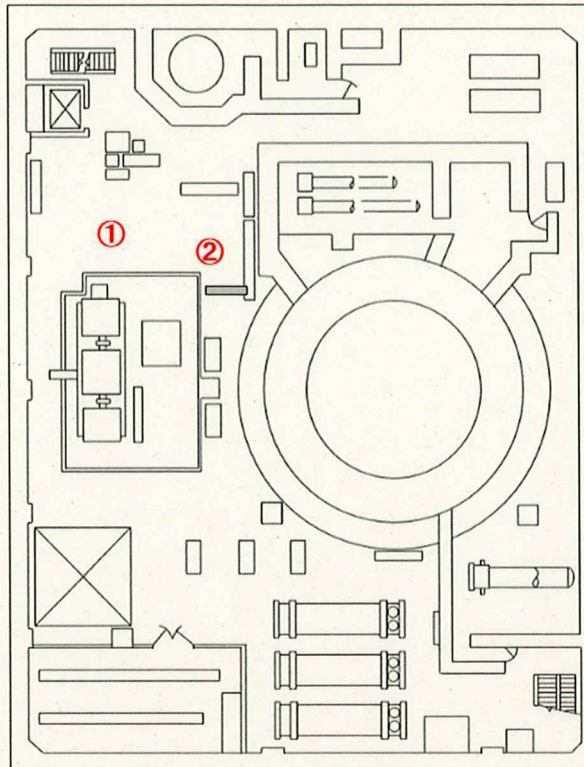
1号機 原子炉建屋 2階 G/I 測定箇所

①～② : G/I 設置箇所

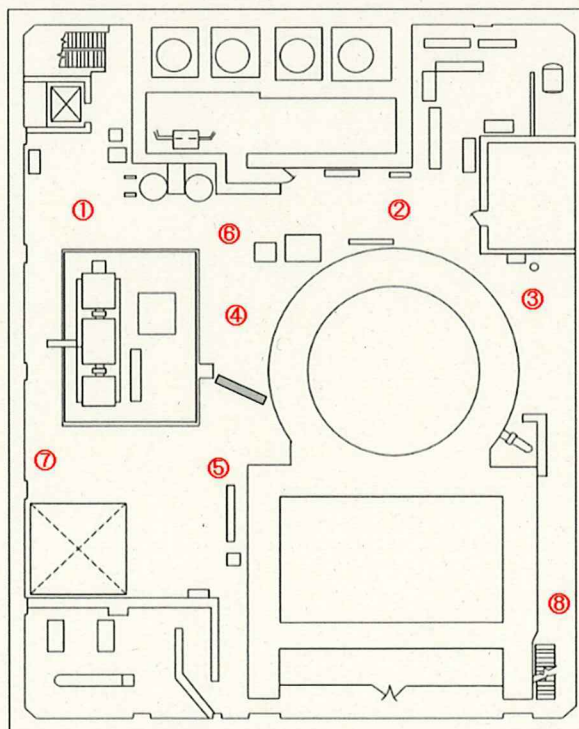
1号機 原子炉建屋 3階 G/I 測定箇所

①～⑧ : G/I 設置箇所

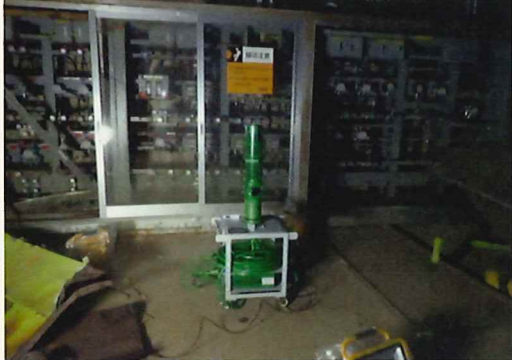
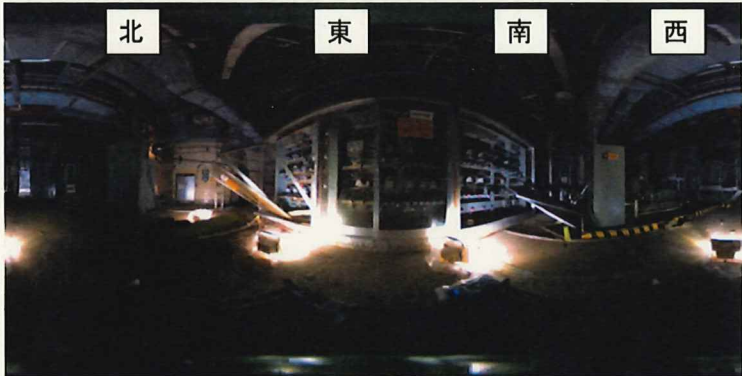
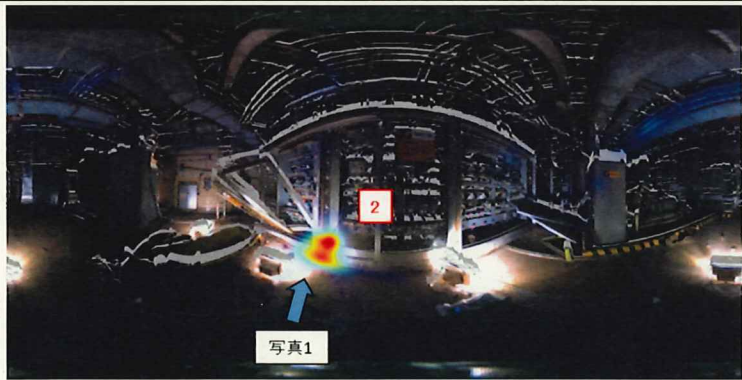
表 3 1号機原子炉建屋 2FL 北西側弁ラック前 測定ポイント②

項目	内容
測定場所	1号機原子炉建屋 2FL 北西側弁ラック前 測定ポイント②
測定日	2021年12月17日
ガンマイメージャ 設置箇所写真

測定箇所空間線量	16.7 mSv/h
ホットスポット表面線量	—
ホットスポット写真

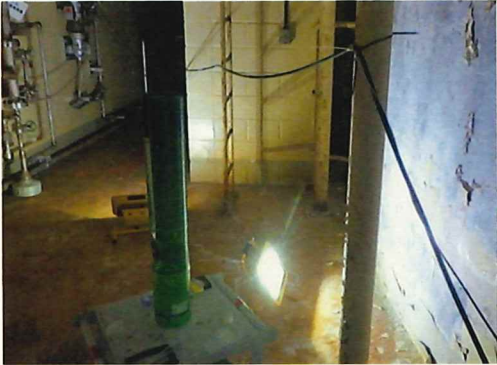
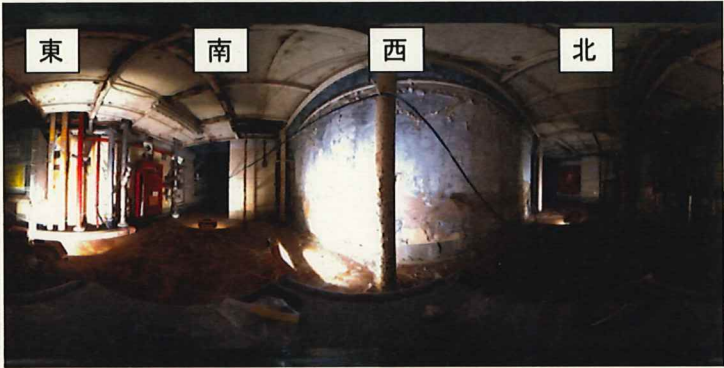
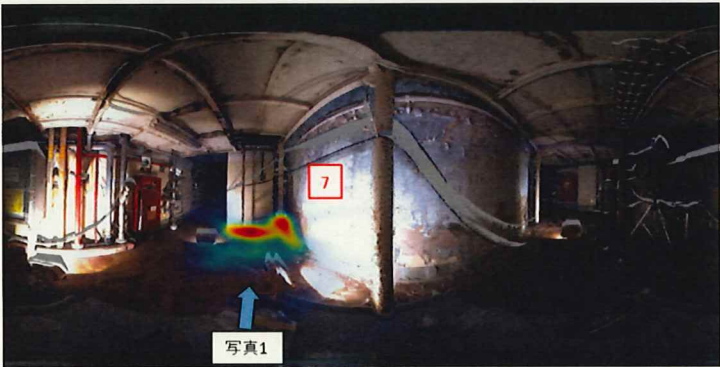
表 6 1号機原子炉建屋 3FL シェル壁東側付近 測定ポイント③

項目	内容
測定場所	1号機原子炉建屋 3FL シェル壁東側付近 測定ポイント③
測定日	2021年12月7日
ガンマイメージャ 設置箇所写真

測定箇所空間線量	31.8 mSv/h
ホットスポット表面線量	200 mSv/h (No.7)
ホットスポット写真

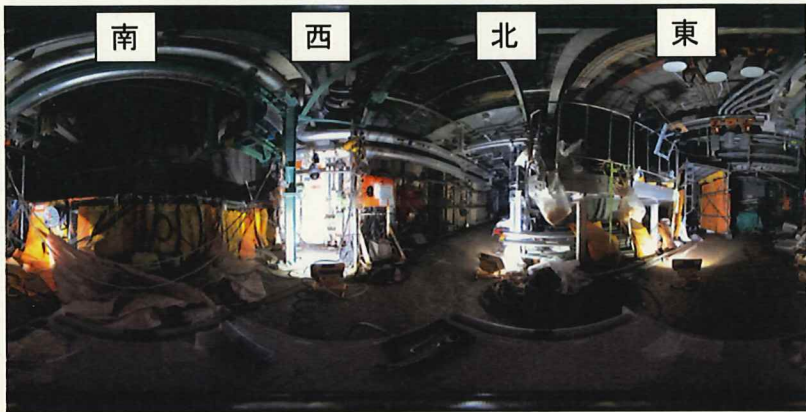
表 10 1号機原子炉建屋 3FL ハッチ北側 測定ポイント⑦

項目	内容
測定場所	1号機原子炉建屋 3FL ハッチ北側 測定ポイント⑦
測定日	2021年11月29日
ガンマイメージャ 設置箇所写真	 
パノラマ画像

オーバーレイ画像	 
測定箇所空間線量	1.0 mSv/h
ホットスポット表面線量	1.0 mSv/h (No.13)
ホットスポット写真	  写真 1

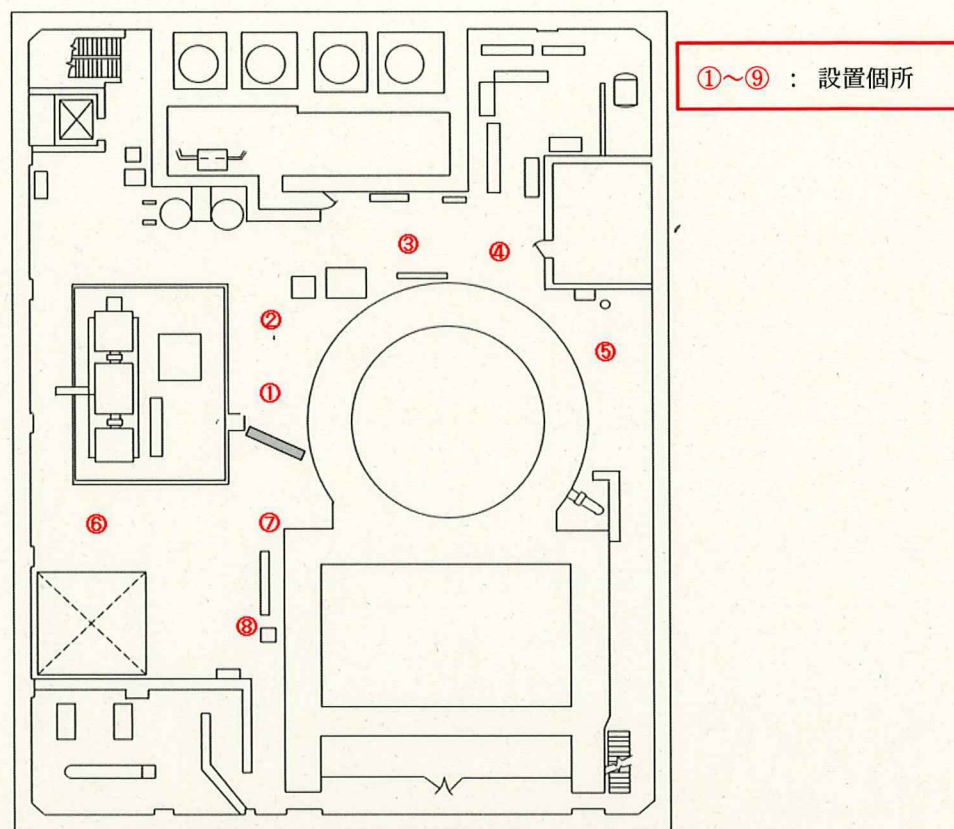
図 3 1号機 原子炉建屋 3階 測定箇所

状況	<p>シェル壁に損傷や経年劣化の状況は確認されなかった。</p> <p>シェル壁側に障害物が多く、詳細な点群データを得ることが困難な状況</p>

状況	塗膜の剥がれは確認できたが、シェル壁には損傷や経年劣化の状況は確認されなかった。

状況	<p>シェル壁に損傷や経年劣化の状況は確認されなかった。</p> <p>⑥、⑦については、シェル壁側に障害物が多く、詳細な点群データを得ることが不可能な状況</p>
