福島第一原子力発電所 1～3 号機の  
炉心・格納容器の状態の推定  
と未解明問題に関する検討  
第 1 回進捗報告

平成 25 年 12 月 13 日

東京電力株式会社

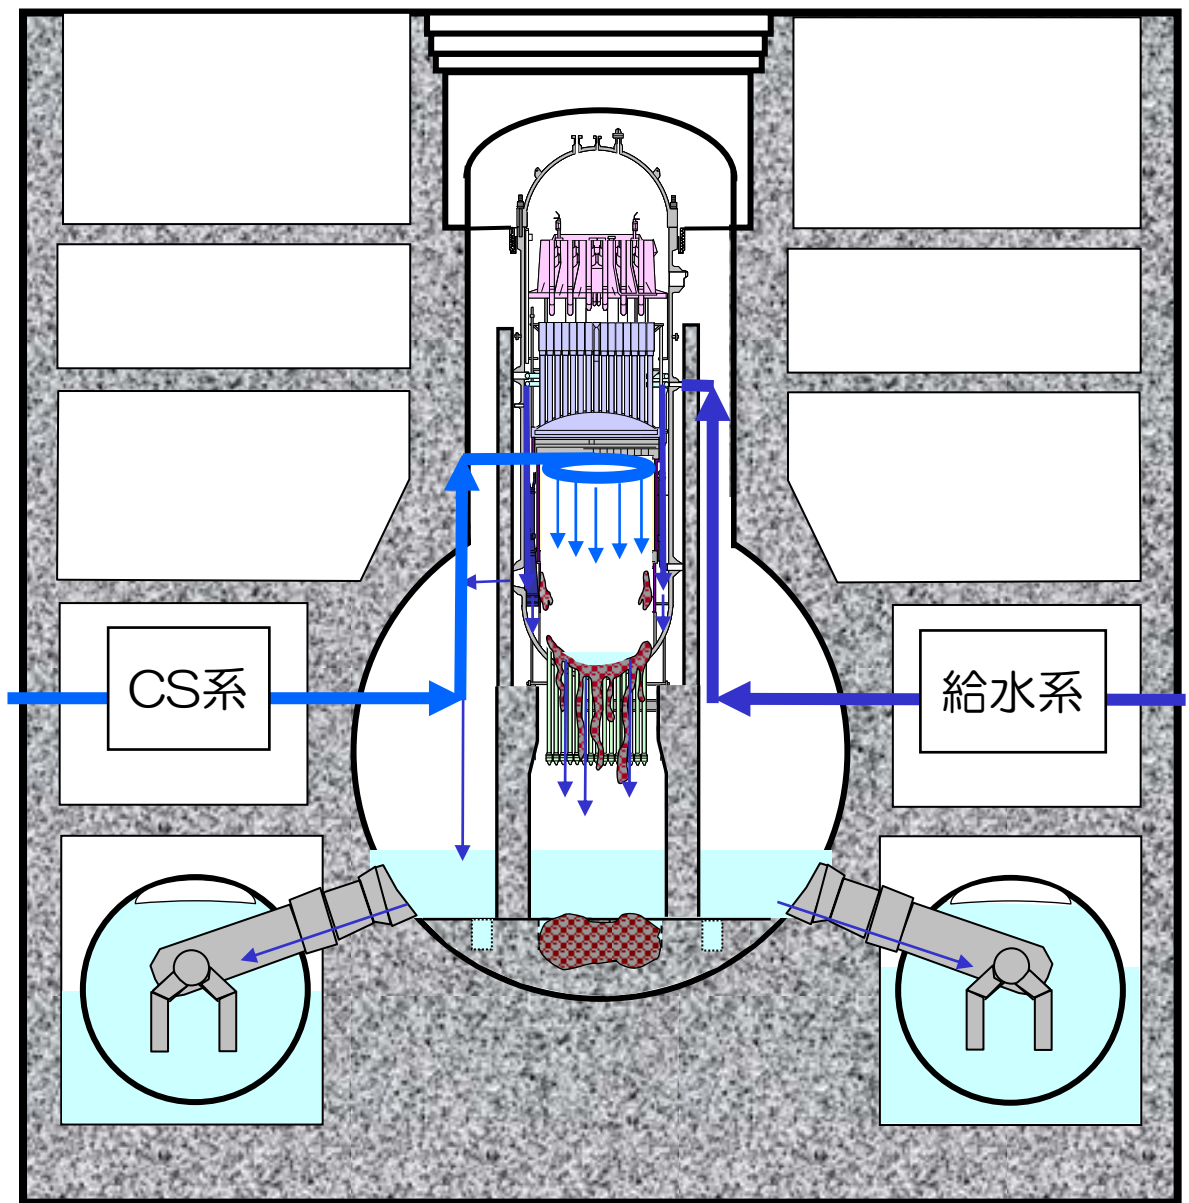
図 6.1.1 1号機の炉心・格納容器の状況推定図

1号機は、図 6.1.1 に示すとおり、炉心スプレイ（CS）系及び給水系からの注水を実施しており、原子炉圧力容器に注水された水は、CS系からは炉心部に直接、給水系からはシュラウドの外側を通り、下部プレナムへと到達する。水位計の校正結果から、原子炉圧力容器内の水位は、TAF-5m 以下であることが明らかとなっており、炉心部に水位は形成されていない。

これらの事実及び前述の評価結果から推定される 1号機の炉心状態は、図 6.1.1 に示すとおり、事故後溶融した燃料はほぼ全量が原子炉圧力容器下部プレナムへ落下しており、元々の炉心部にはほとんど燃料が残存していない。下部プレナムに落下した燃料デブリは、大部分が原子炉格納容器ペDESTALに落下したと考えられるが、燃料デブリはコア・コンクリート反応を引き起こすものの、注水による冷却、崩壊熱の低下によりコア・コンクリート反応は停止し、格納容器内に留まっているものと考えられる。

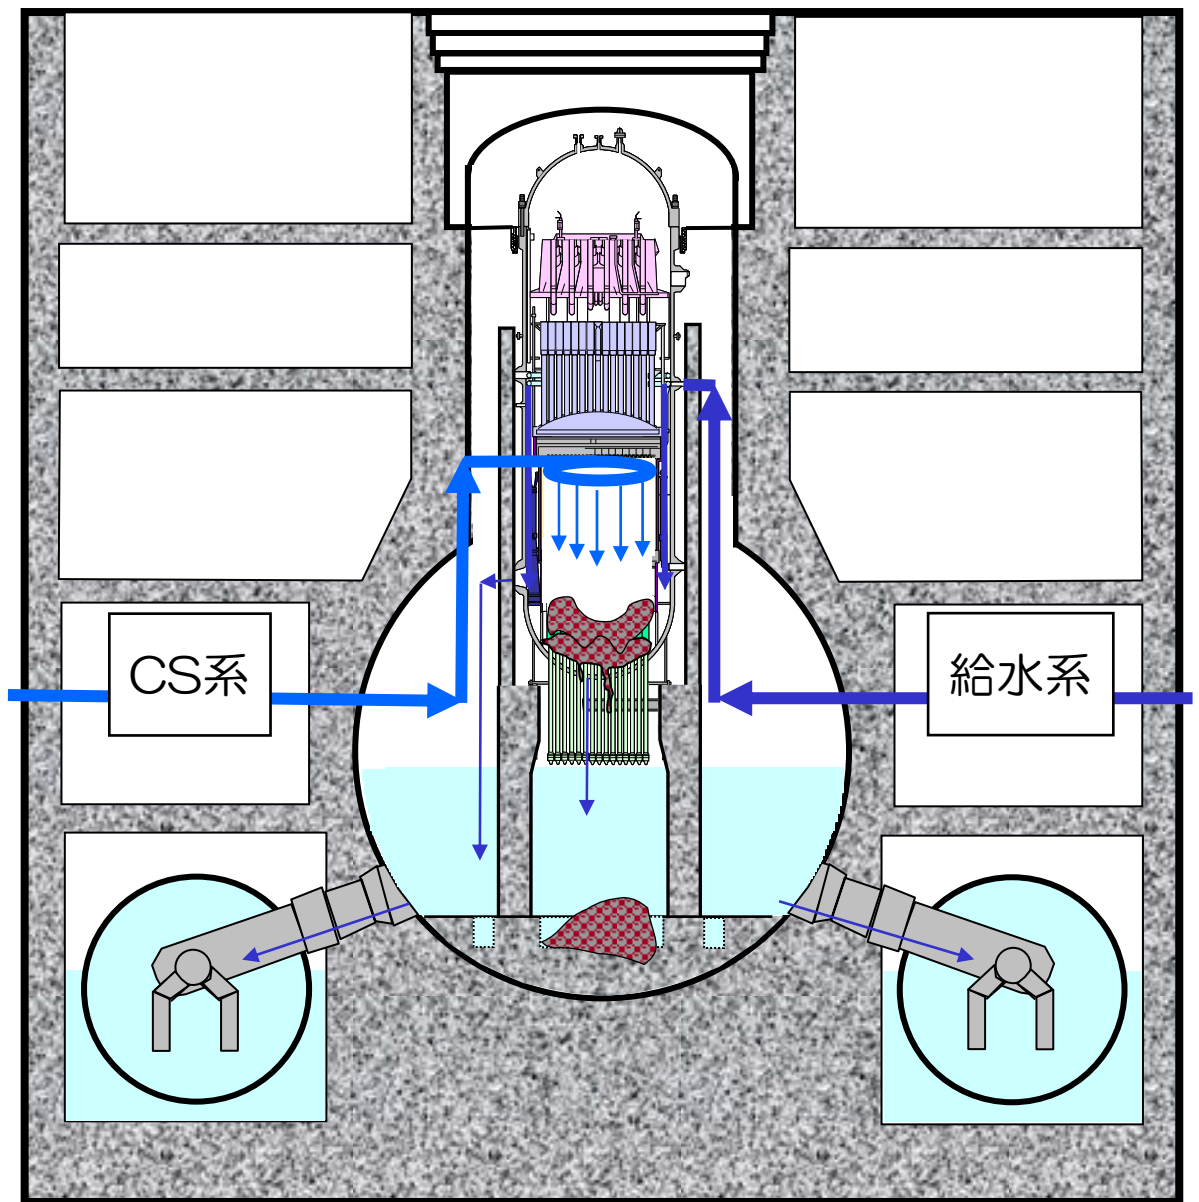
図 6.3.1 3号機の炉心・格納容器の状況推定図

3 号機は、図 6.3.1 に示すとおり、CS 系及び給水系からの注水を実施しており、原子炉压力容器に注水された水は、CS 系からは炉心部に直接、給水系からはシュラウドの外側を通り、下部プレナムへと到達する。平成 23 年 11 月 11 日時点での原子炉压力容器の温度は 70℃程度まで減少しているが、これは、平成 23 年 9 月 1 日より実施した CS 系からの注水により実現されたものであり、CS 系からの注水経路、すなわち炉心部に残存していた燃料デブリを冷却できたことによると考えられる。MAAP 解析では、3 号機は原子炉压力容器の破損無しとの評価となっているが、これは観測事実と反しており、解析の不確かさによるものと考えられる。

これらの事実及び前述の評価結果から推定される 3 号機の炉心状態は、図 6.3.1 に示すとおり、事故後、溶融した燃料のうち、一部は原子炉压力容器下部プレナムまたは原子炉格納容器ペDESTALへ落下している。燃料の一部は元々の炉心部に残存していると考えられる。ただし、運転員による HPCI 手動停止

以前に十分な原子炉注水が出来ない状態になっていたことが判明したため、事故進展が MAAP 解析による推定よりも早まっていると推測されるため、従来の予測よりもより多くの燃料が格納容器内に落下しているとした。これについては、MCCI の進展挙動も含めて、今後の詳細な評価が必要である。

一方、現状の D/W 内水位については、これまで測定実績はないが、既設の S/C 圧力計指示値から、水頭圧に換算することで D/W 内水位を求めると、D/W 床上 5.5m～7.5m 程度となる。なお、水位推定に使用している S/C 圧力指示値は事故後校正をしていないことから絶対値の精度は低いものの、これまで原子炉注水量の増減に追従していることから、トレンドとしてはある程度信頼のおけるものと考えられる。

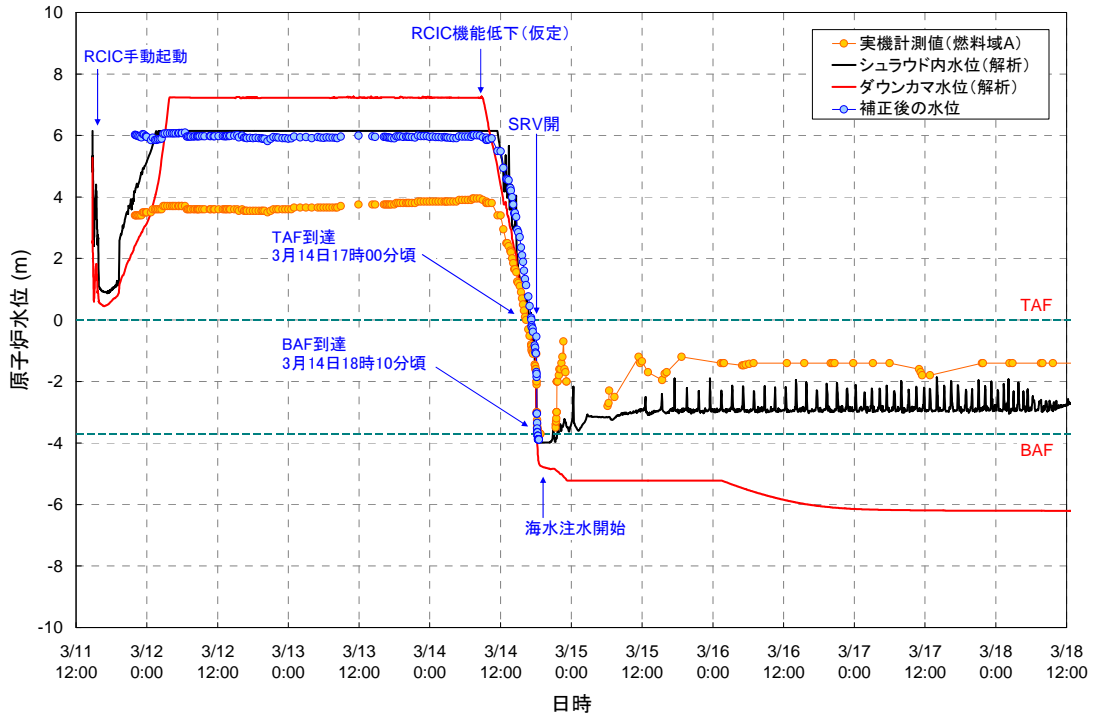
図 3-1 2号機 原子炉水位変化

なお、計測された原子炉水位については、原子炉圧力および格納容器温度による補正を行うと別冊1図3-1中の青プロットのように原子炉水位高(L-8)以上の水位となる(添付資料2-1参照)。

RCIC が何時に停止したかは厳密には解明されていないものの、原子炉水位は RCIC が停止した後徐々に低下し、炉心が露出し始め、さらに SRV 開放に伴う減圧沸騰により原子炉水位は急減し、炉心は完全に露出することとなり、炉心損傷が開始する（別冊 1 図 3-1 参照）。RCIC 停止後、原子炉圧力が増加した後は、SRV の逃がし弁モードによって、7.5MPa 程度の圧力を維持する（SRV(A) は仮設バッテリーに接続されていた）。その後、原子炉圧力は SRV 開放により急速に減圧し、大気圧近傍まで低下する。

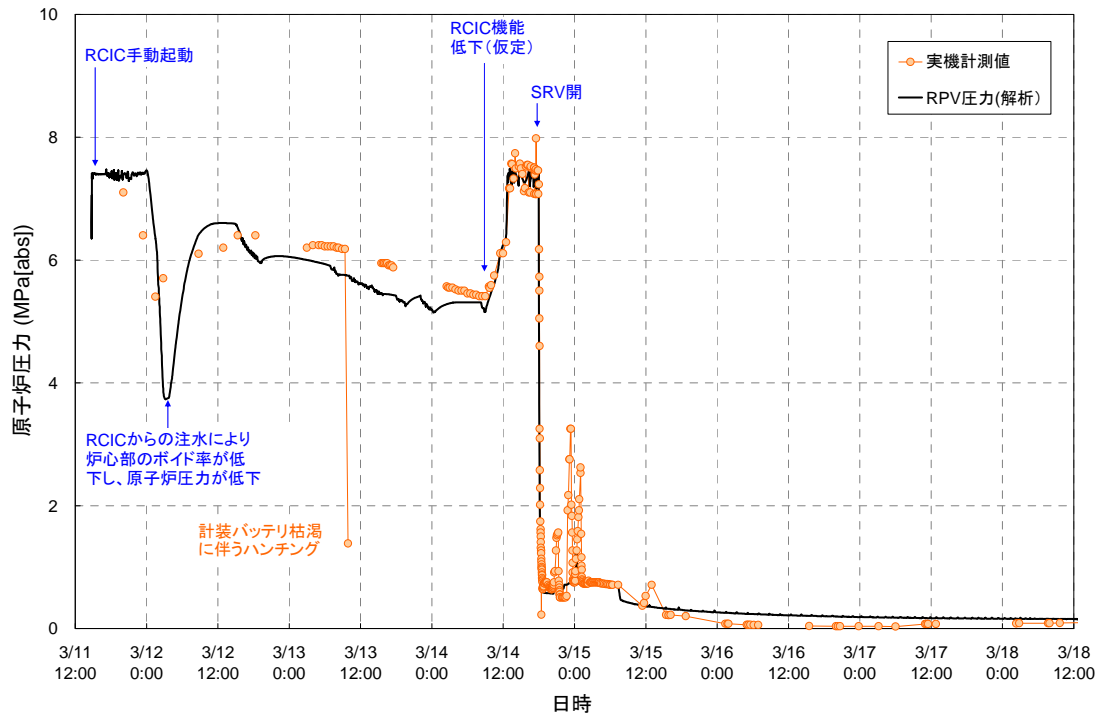
図 3-2 2号機 原子炉压力容器圧力変化

RCIC 停止後、原子炉圧力と燃料域水位計の測定上限値を下回った以降の原子炉水位を測定することができており、また、SRV による強制減圧までの期間は、圧力変化を伴うものの原子炉内の水が単調に減少していく状態であるため、エネルギーバランスと物性の変化を適切に取り扱うことによって、原子炉水位と原子炉圧力の挙動を精度良く再現することができている（別冊 1 図 3-2 参照）。

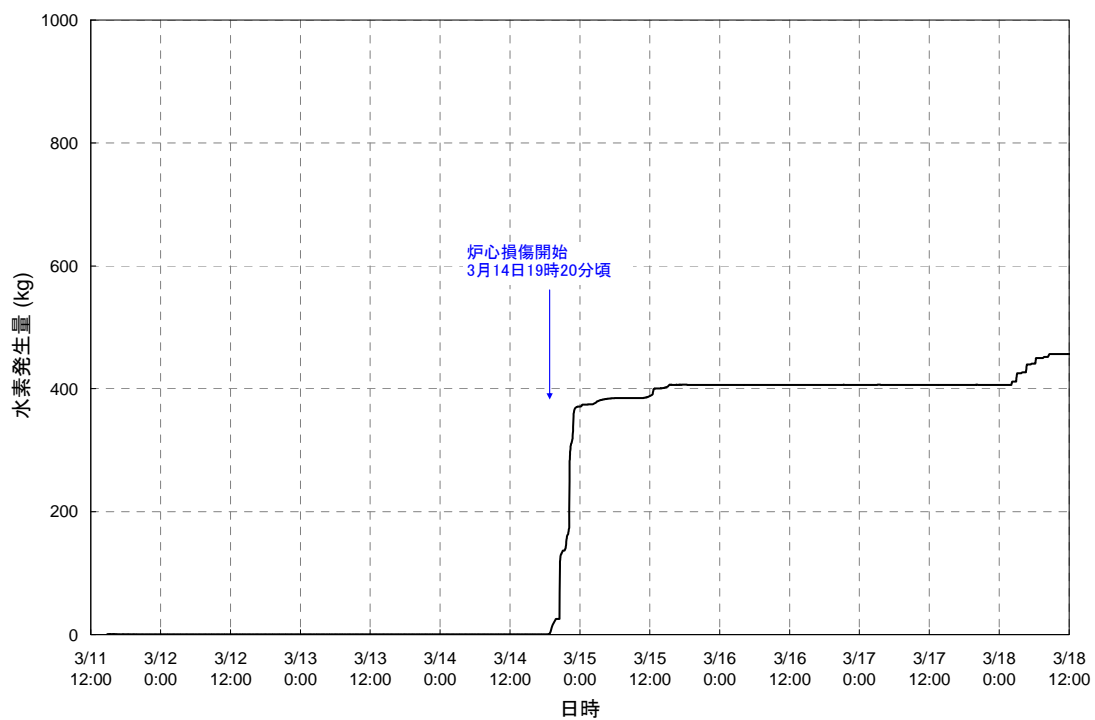
図 3-6 2号機 水素発生量変化

炉心が露出し、燃料被覆管の温度が上昇し始める時期に水-ジルコニウム反応に伴う水素が大量に発生する（別冊 1 図 3-6 参照）。

解析においては、地震後約 1 週間で水素の総発生量は約 456kg と評価された(別冊 1 図 3-6 参照)。2 号機で水素爆発が発生しなかった原因としては、ブローアウトパネルや天井の穴を通して水素が漏えいした可能性、水素の発生自体が 1,3 号機と比較して少なかった可能性が考えられるが、その原因を特定すべく、検討を進めることが必要である。(2 号機-13)

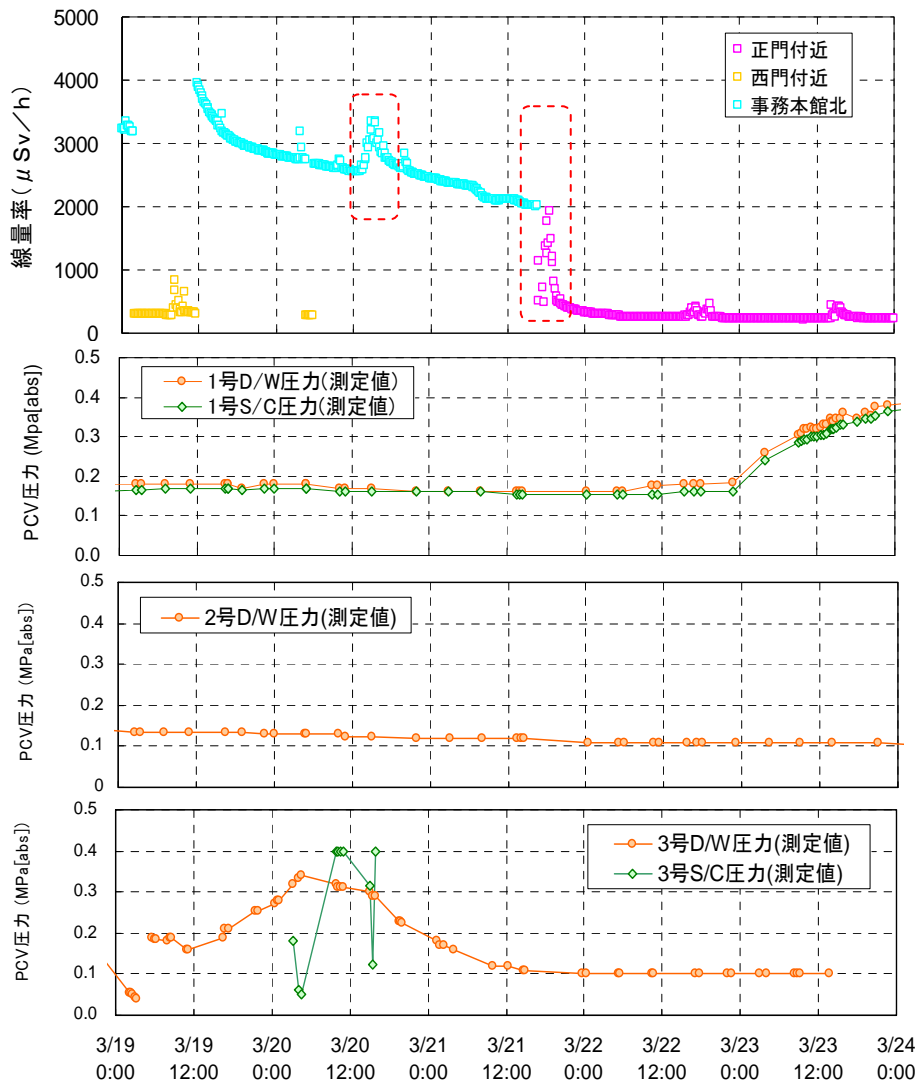
図 3月19日～23日の発電所内線量率

しかしながら、3月20日、21日頃に福島第一原子力発電所から放出された核分裂生成物は、風向きの関係から関東圏の線量上昇を引き起こし、よう素濃度の上昇による水道水の取水制限を引き起こすなどの原因となった可能性があり、放出挙動の詳細について明らかにする必要がある。

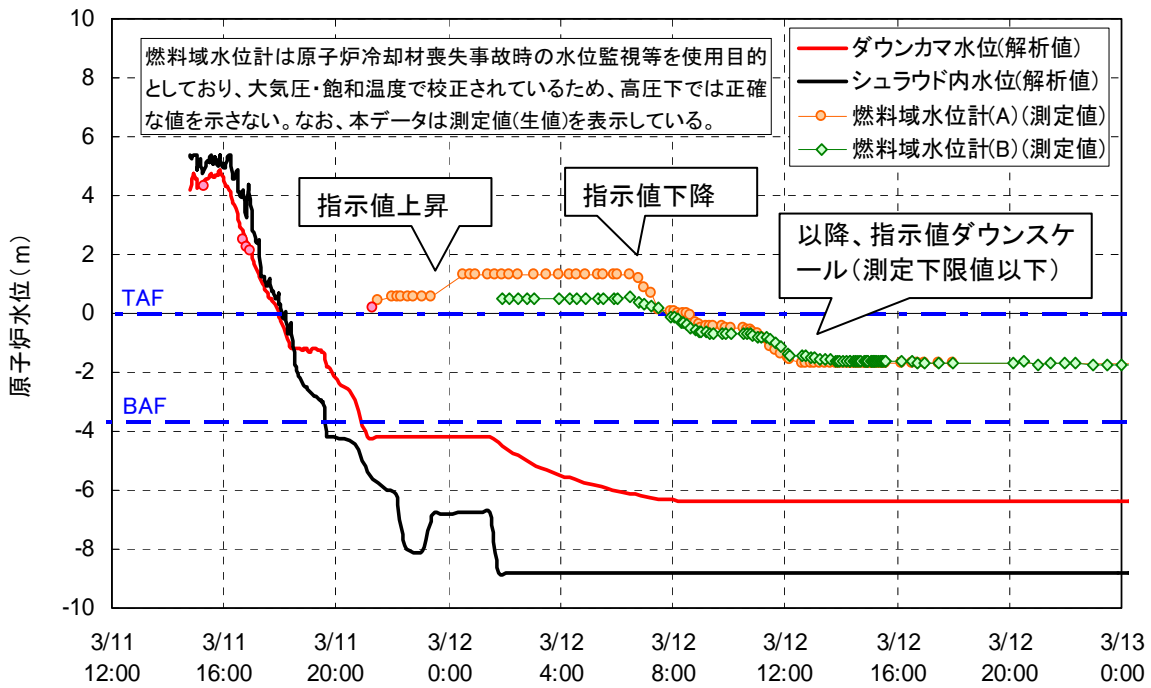
図 1号機原子炉水位の推移

水位計測に用いられている凝縮槽方式の水位計は、格納容器が高温になることや原子炉が減圧することで、凝縮槽内部配管の水が蒸発し、正しい水位を指示できなくなる。従って燃料域水位計は、仮設電源により復旧した時点ですでに指示不良を起こしていたものと考えられる。

しかしながら、水位計の計測値から、基準面器配管と炉側配管の差圧が分かるため、原子炉の減圧時間や炉水位について何らかの情報が得られる可能性がある。

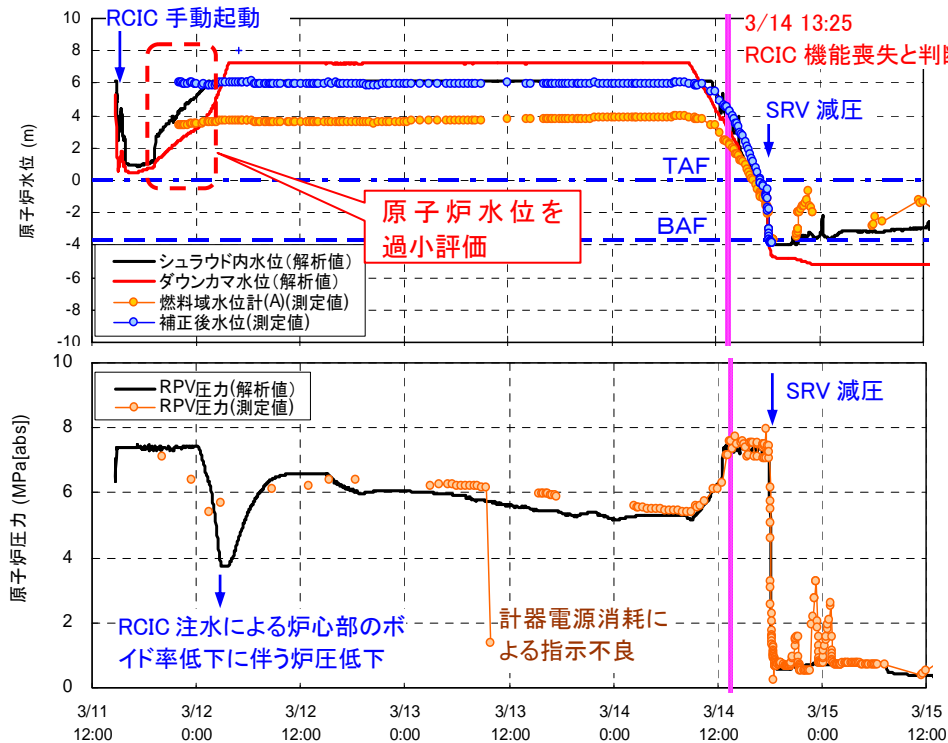
図 2号機原子炉水位、原子炉圧力の推移

しかしながら、主蒸気管高さに達する前の挙動は確認されていない。また、定格流量の約30%の注水とする条件でのMAAP解析では、原子炉水位を過小評価している。RCICタービン蒸気加減弁が制御電源喪失時に全開となる仕様であることや、水源として使用していた復水貯蔵タンク（CST）の水量の減少量から考えると、RCICによる注水量は仮定した30m<sup>3</sup>/hより大きかったと考えられる。

そのため、この津波による電源喪失後のRCICの挙動について明らかにする。

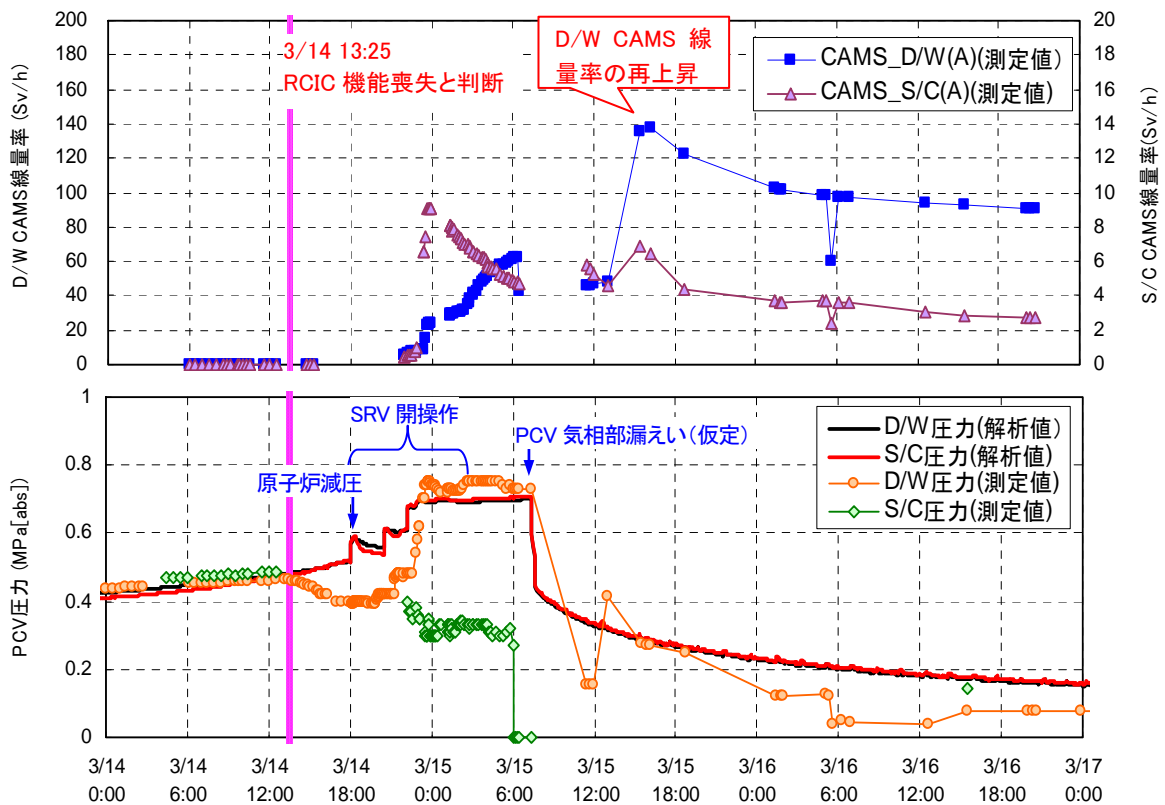
図 2号機 CAMS 線量率、格納容器圧力の推移

2号機の3月15日の朝方からのCAMS (D/W) の指示値を見ると、6時頃まで単調に増加していた指示値 (6:20、63Sv/h) が、6時間程度の測定データの空白期間を経た後、12時頃には低下 (11:25、46Sv/h) していることが確認できる。これは、格納容器圧力低下に伴うFPの放出により格納容器内の線量が低下したことを反映したものと考えられる。

その後、15日15時25分には135Sv/hにCAMS (D/W) の指示値が急上昇していることが確認できる。この急上昇は原子炉、格納容器内での急激な状況変化を反映したものである可能性があることから、この時点でどのような現象が発生しうるのか検討する。

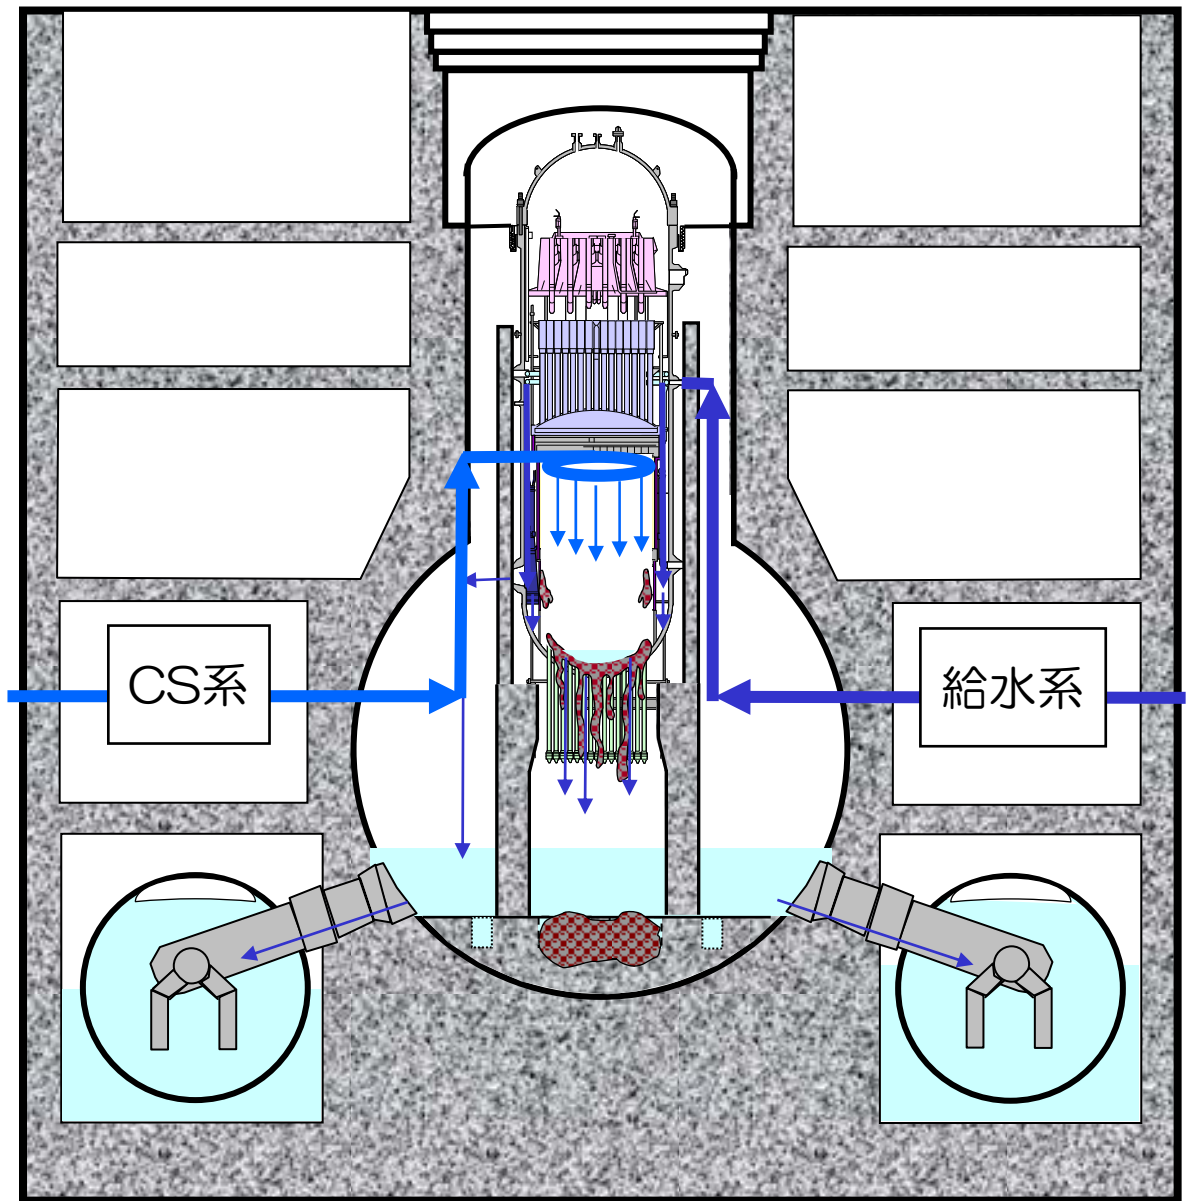
図 1-1 1号機の炉心・格納容器の状況推定図

炉心・格納容器内の状態推定に関して、その後の現場調査等により得られた知見を反映した各号機の状態推定図を図 1-1~1-3 にまとめる。また、平成 23 年 11 月 30 日で示した状態推定図から追加された情報を次節以降にまとめる。

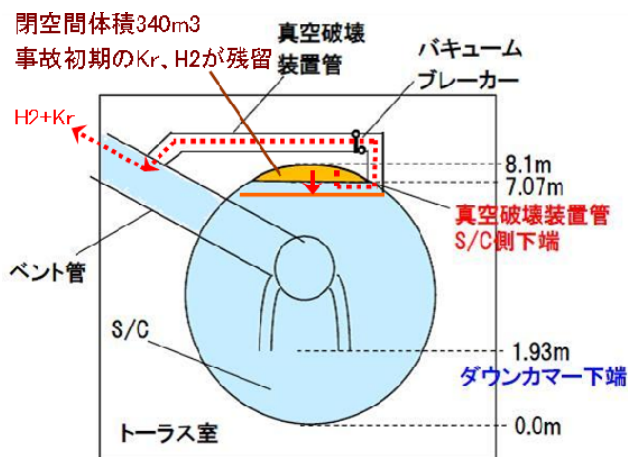
図2-2 1号機S/C内気相部閉空間の状況

平成24年9月に実施した圧力抑制室(S/C)への窒素封入試験により、S/C内の上部に事故初期のKr85と水素が残留し、S/C内水位を押し下げると真空破壊装置管を経由してD/Wに放出されるとした推定メカニズムを実証した。これにより、現状のS/C内の水位はほぼ満水(真空破壊装置管下端部付近)であることが確認された。<sup>[2]</sup>(図2-2)

が上昇し、再度閉空間となって流出が止まることで発生しているものと推定した。ここで、**Kr85**は長半減期の核分裂性生成物であり、自発核分裂等で新たに生成される量としては説明がつかない量であることから、事故初期の残留物由来であると考えられた。

メカニズム検証のため実施した試験では、**S/C**への窒素封入開始後、**S/C**圧力（既設計器の測定値）が上昇したのち、時間遅れを伴って格納容器ガス管理設備で測定する水素濃度及び**Kr85**放射能濃度が上昇を開始し、窒素封入を停止すると各濃度は低下を始めた。これは、**S/C**への窒素封入により、**S/C**上部の閉空間内が加圧され**S/C**内水位を押し下げ、真空破壊装置管から**D/W**へのガスの流れが形成されると、閉空間内の残留ガスが封入された窒素により**D/W**へ押し出されるという挙動を反映したものと考えられる。

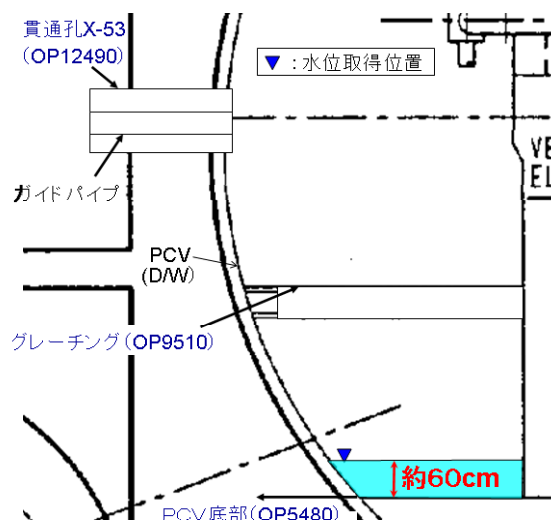
図3-1 2号機格納容器内滞留水水位測定結果

ここで、滞留水水位は、ビデオイメージスコープにより、D/W床上約60cm(平成24年3月26日時点)であることが確認された(図3-1)。

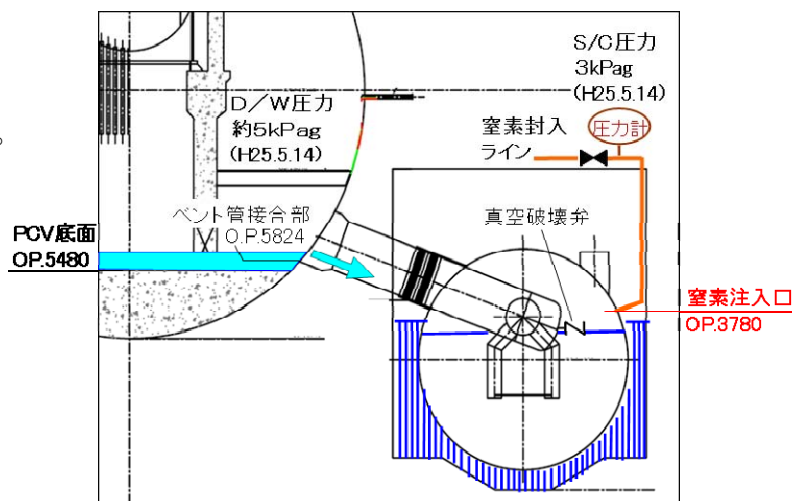
図3-2 2号機S/C内気相部閉空間の推定状況

平成25年5月に実施したS/Cへの窒素封入試験により、S/C圧力が3kPag(平成25年5月14日時点)であることが確認された。S/C内水位が満水に近い状況であれば相応の水頭圧がかかることから、S/C内水位の正確な絶対値は不明であるが、窒素封入口(OP.3780)程度であることが示された。D/W内水位が低いことと合わせて、原子炉への注水はD/Wからベント管を経由してS/Cへ流入、S/C下部から原子炉建屋へ漏えいしていると推定され、この場合、現状のS/C内水位はトラス室内の滞留水水位と同程度と推定される[5]。(図3-2)

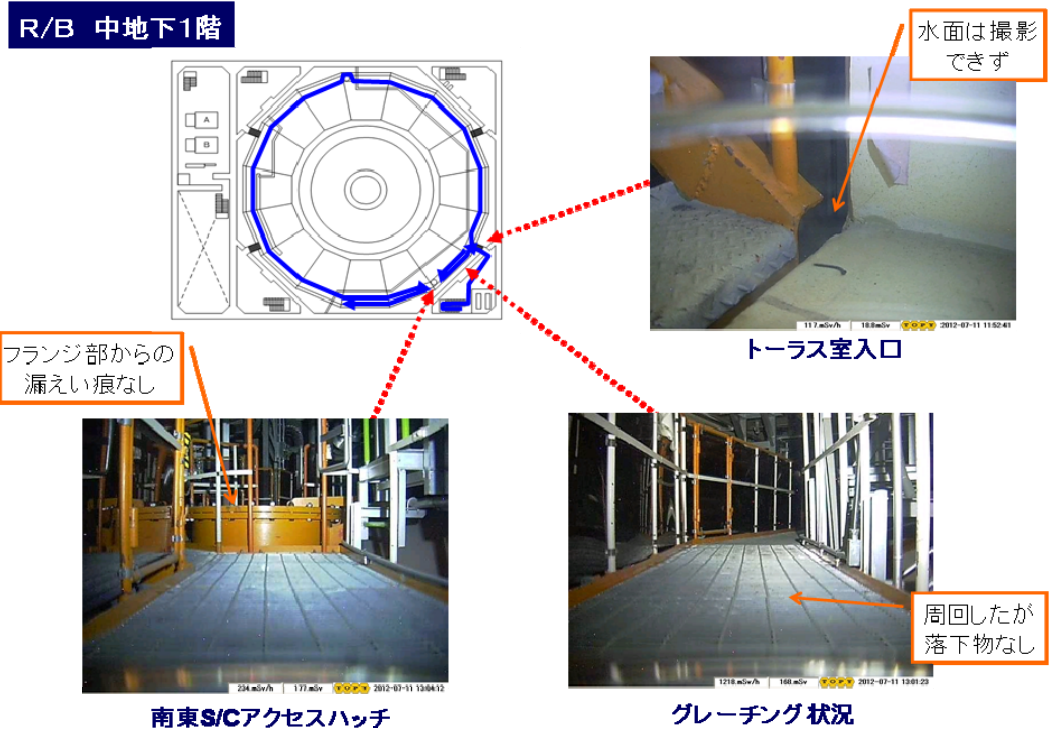
図 4-1 3号機トラス室内カメラ映像（抜粋）

S/Cの液相漏えい箇所については特定されていないが、カメラ映像によると、S/Cのマンホールのフランジ等からの漏水はないことが確認された(図4-1)。

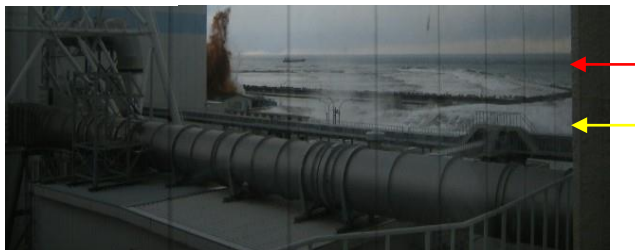
11 (07:04)

写真 11 では、南防波堤の付け根付近は津波に覆われている一方で、東波除堤には段波が到達した様子が認められない。このため、茶色い水柱は、港内から（東から）の津波ではなく、南東側から 4 号機前面に浸入してきた津波によるものと判断されるが、4m 盤に遡上したのち構造物に衝突して上方へ上がったのか、あるいは放水路を通じて開口部から吹き上げたのかについては、この写真だけでは判断できない。なお、場所については、4 号機前面の 10m 盤にある小屋のすぐ北東側で水柱が上がっていることから、4m 盤と 10m 盤の境界付近で水柱が形成されているものと判断される。

写真 11、写真 12 では、沖合に第 2 波（2 段目）と推定される波が認められることから、写真 11 の水柱は、写真 6～写真 8 で確認される数 m 級の第 2 波（1 段目）が、4m 盤と 10m 盤の境界付近に到達した際に生じたものと判断される。

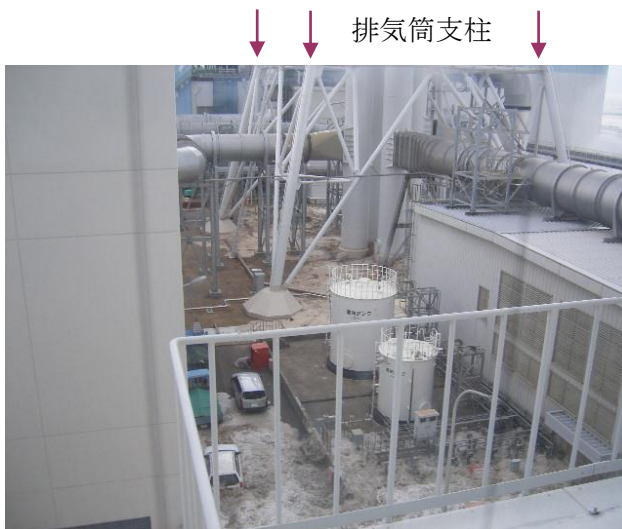
13 (07:24)

水柱が上がった写真11の20秒後である写真13において、10m盤の浸水が認められる。

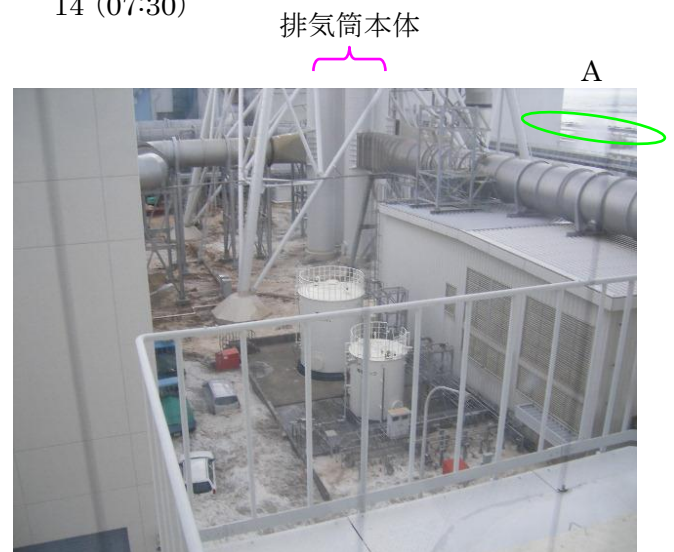
14 (07:30)

写真13の6秒後である写真14の右上には東波除堤と考えられる構造物が見えており（A）、この時点は写真7・8で確認される数m級の第2波（1段目）が到達した前後と考えられる。また、写真15、写真16では、排気筒の付け根部分が見えており（B）、写真17、写真18にあるような大規模な津波の遡上は認められない。これらのことから、写真13～写真16において、10m級の第2波（2段目）は未だ10m盤には到達しておらず、写真13、写真14に認められる10m盤への遡上は、第2波（1段目）による限定的な遡上と判断される。

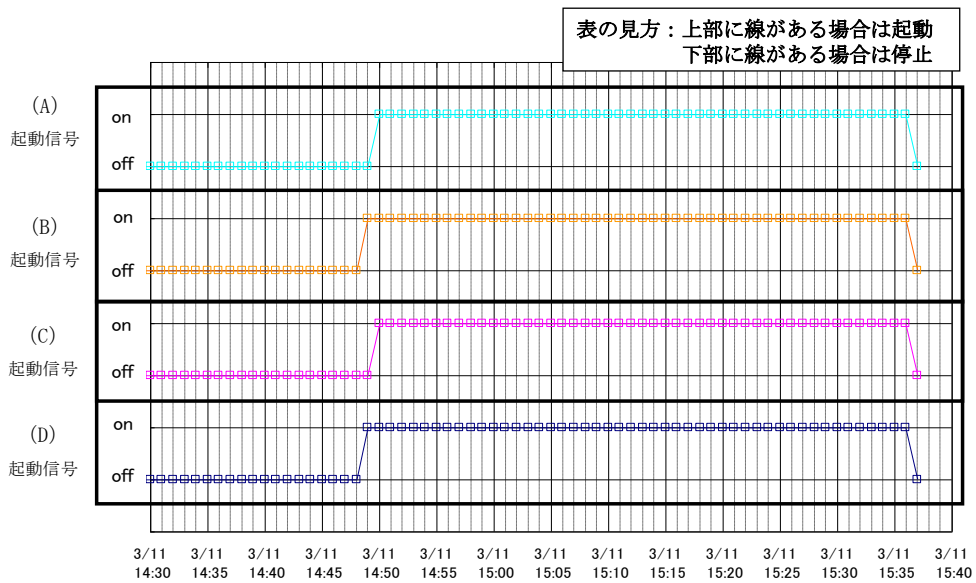
過渡現象記録装置の1分周期のデータから、CCSWポンプ（A）～（D）は15時35分59秒から15時36分59秒の間に異常が発生し、機能喪失している事が記録されている。

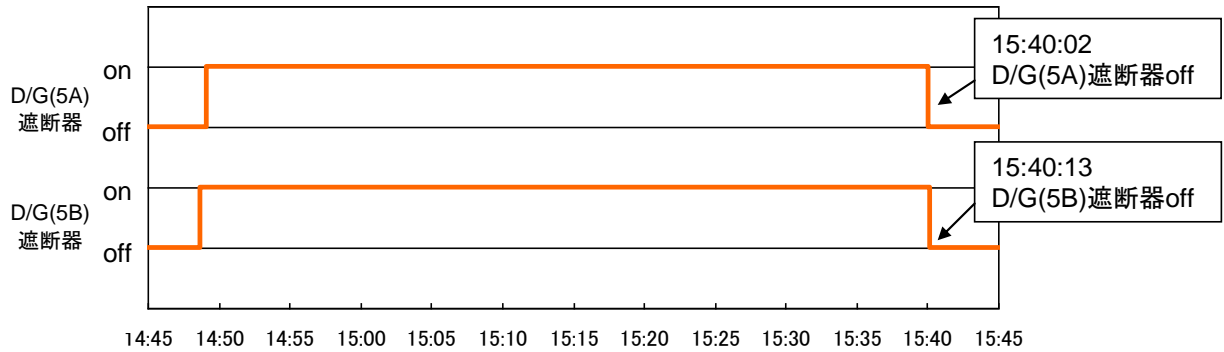
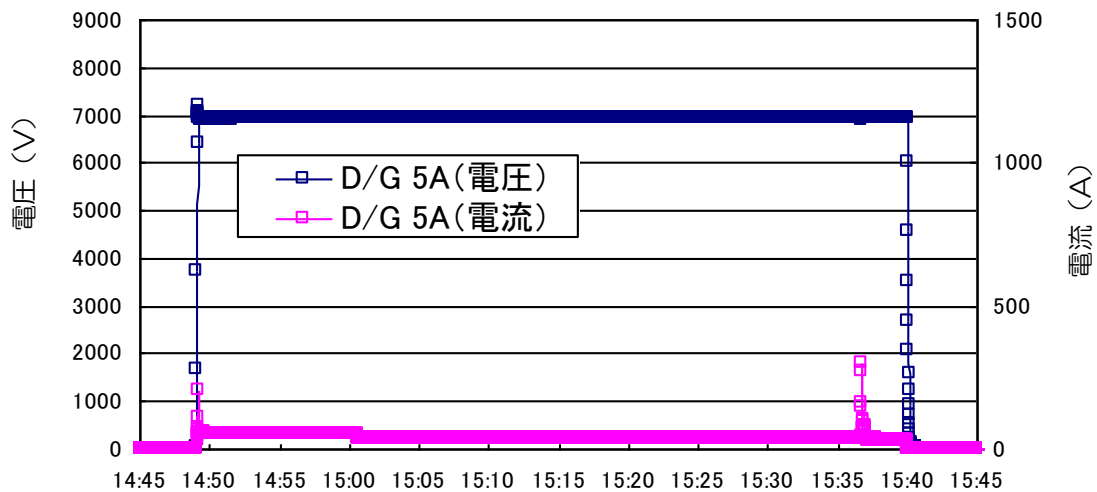
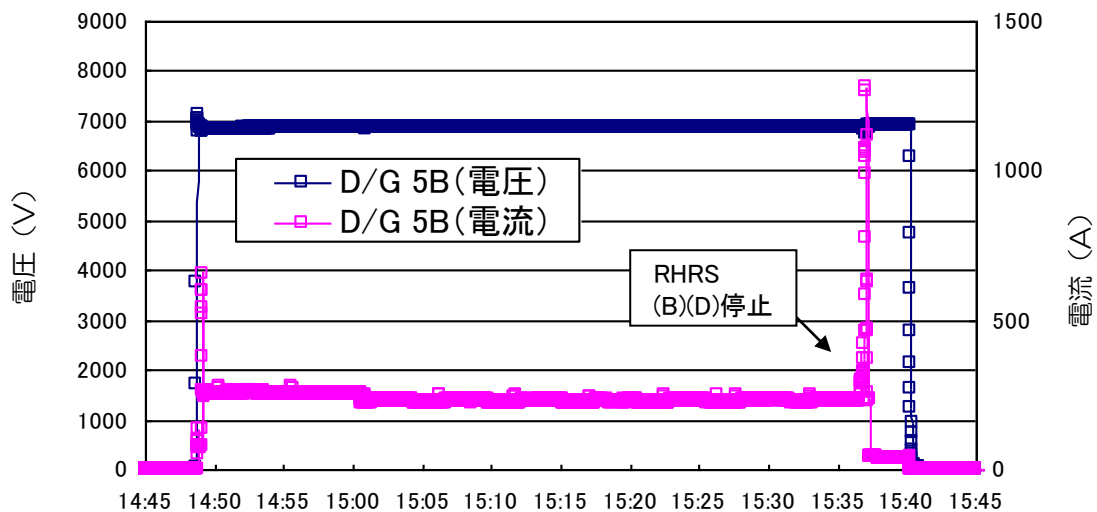
○5号機 D/G(5A)、(5B)

プロセス計算機のデータから、5号機のD/G(5A) (5B) については、15時40分前後に異常が発生し、機能喪失している事が記録されている。

D/G(5A) (5B)は、後日の調査でD/G本体に被水の影響はないため、D/Gの関連機器による影響もしくは非常用電源盤の被水等により機能を喪失したものと想定している。

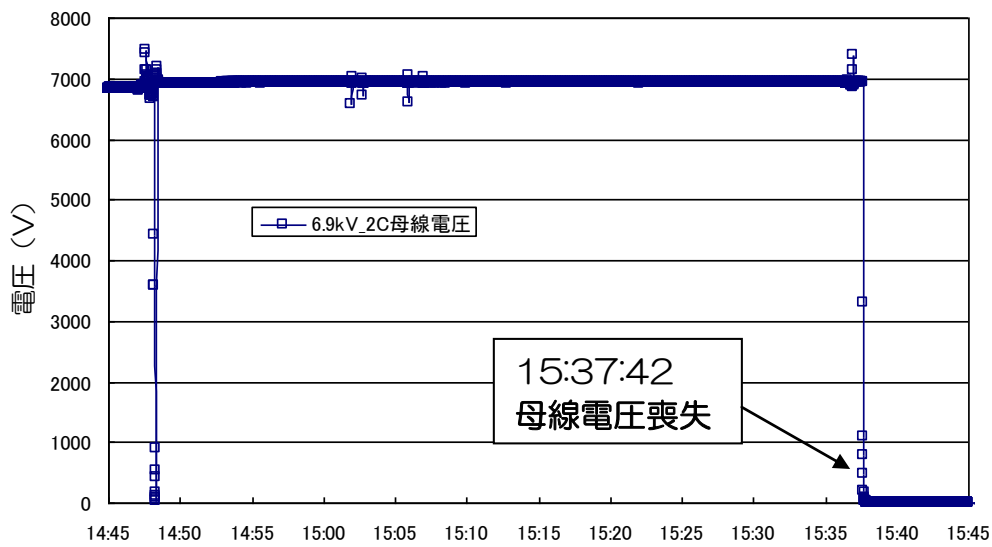
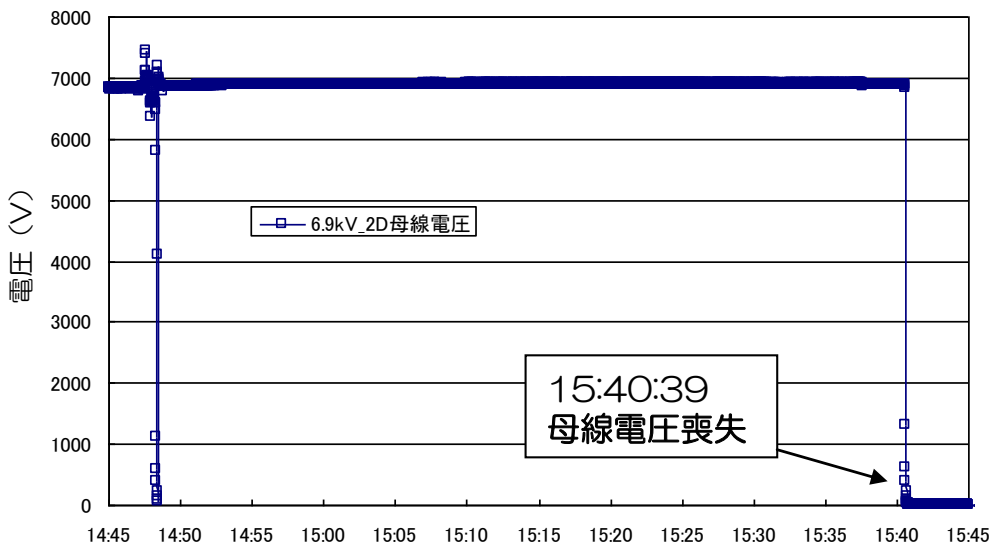
○2号機 非常用電源盤 2C、2D

プロセス計算機データから、非常用電源盤 2C については、15 時 37 分 42 秒に非常用母線の電圧を喪失、非常用電源盤 2D は 15 時 40 分 39 秒に喪失している事が記録されている。

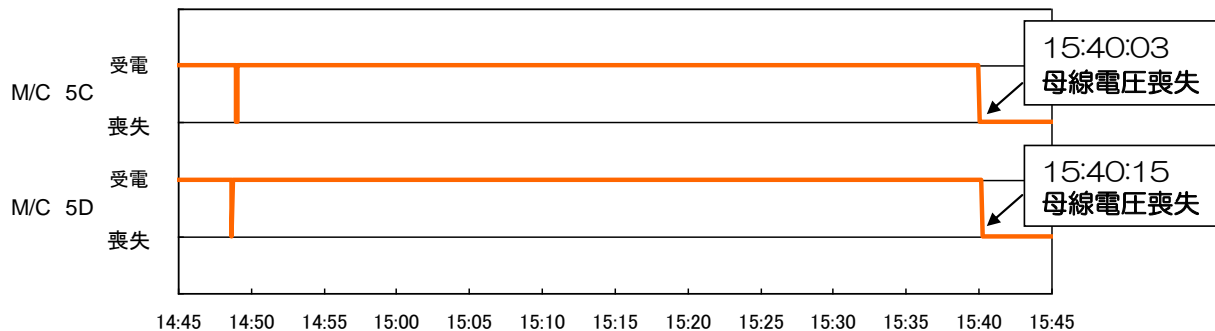
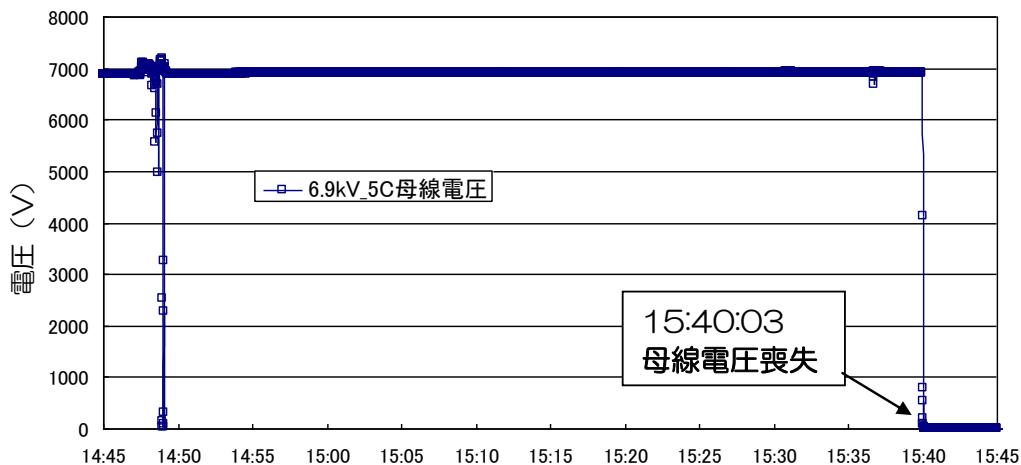
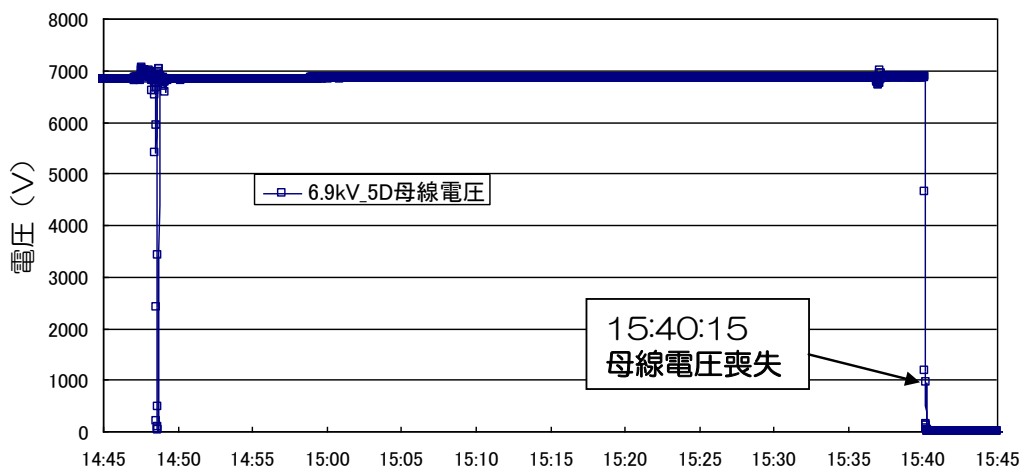
○5号機 非常用電源盤 5C、5D

プロセス計算機データから、非常用電源盤 5C については、15 時 40 分 03 秒に非常用母線の電圧を喪失、非常用電源盤 5D は 15 時 40 分 15 秒に喪失している事が記録されている。

事故後の調査で、D/G に異常はなく、M/C が被水していたことから、被水による M/C の機能喪失もしくは D/G の関連機器が被水等により機能を喪失したものと想定している。

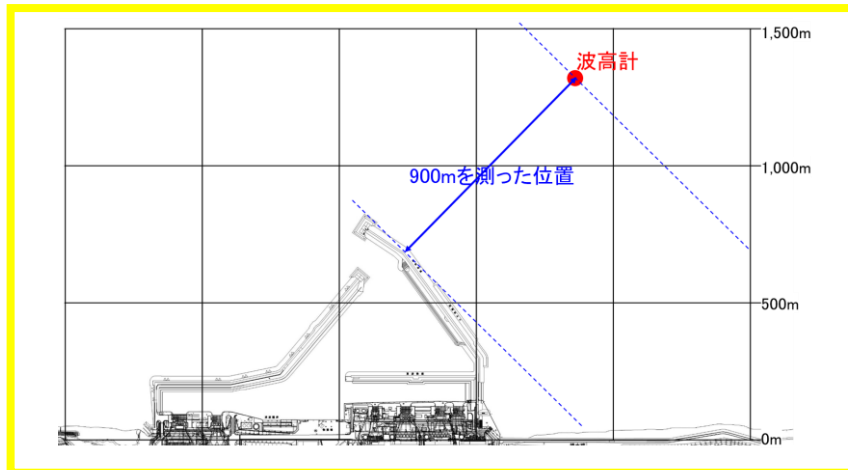
本検討では、波高計から南防波堤屈曲部までの距離は900m程度とした。

この距離の取り方は、以下の通りやや長め、すなわち、所要時間を多めに見積もる取り方となっていると考えられる。

本検討で距離900mを取った位置関係は下図のようになり、2点を結ぶ両矢印線に垂直な破線の波面を仮想していることになる。

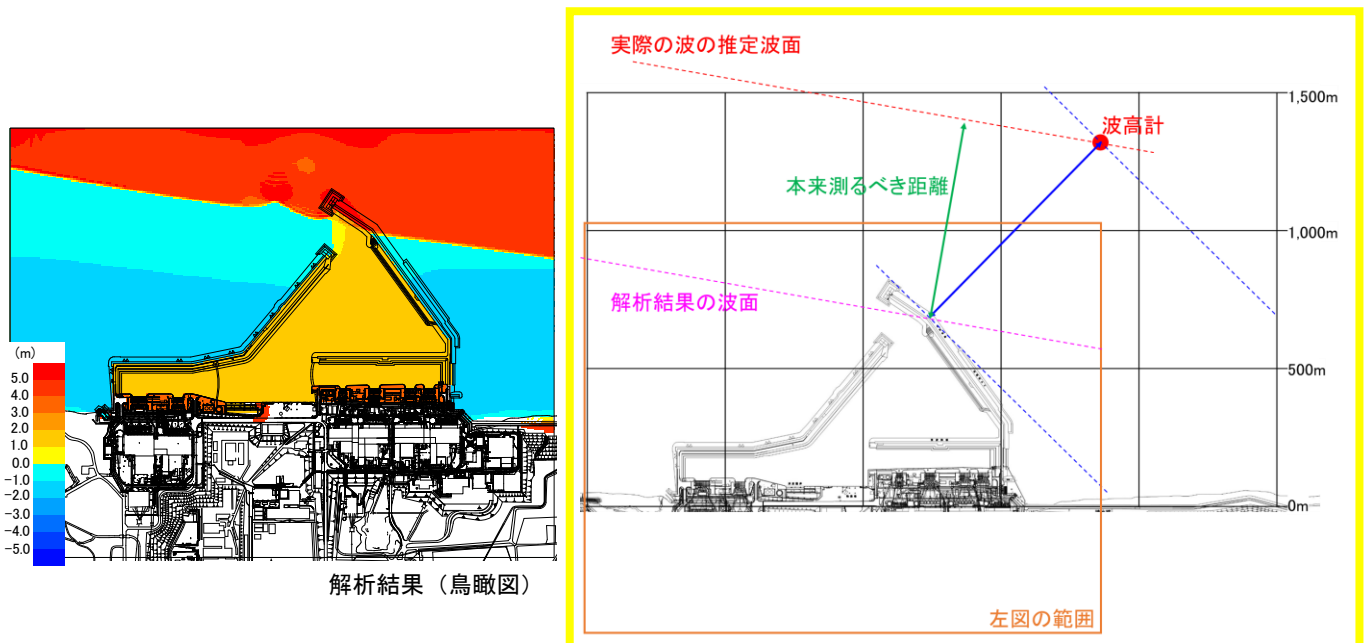
津波再現シミュレーションによると、波面は下図のような角度となっている。

再現シミュレーションでは、波形や到達時刻は厳密には実際とは合っていないものの、波面の向きは海底地形に支配されることから、津波再現シミュレーションは実際の波面の向きにほぼ等しいものと判断できる。

以上のことから、900mという距離は、実際の津波の移動距離よりも長く、すなわち、所要時間を多めに見積もる取り方となっていると考えられる。

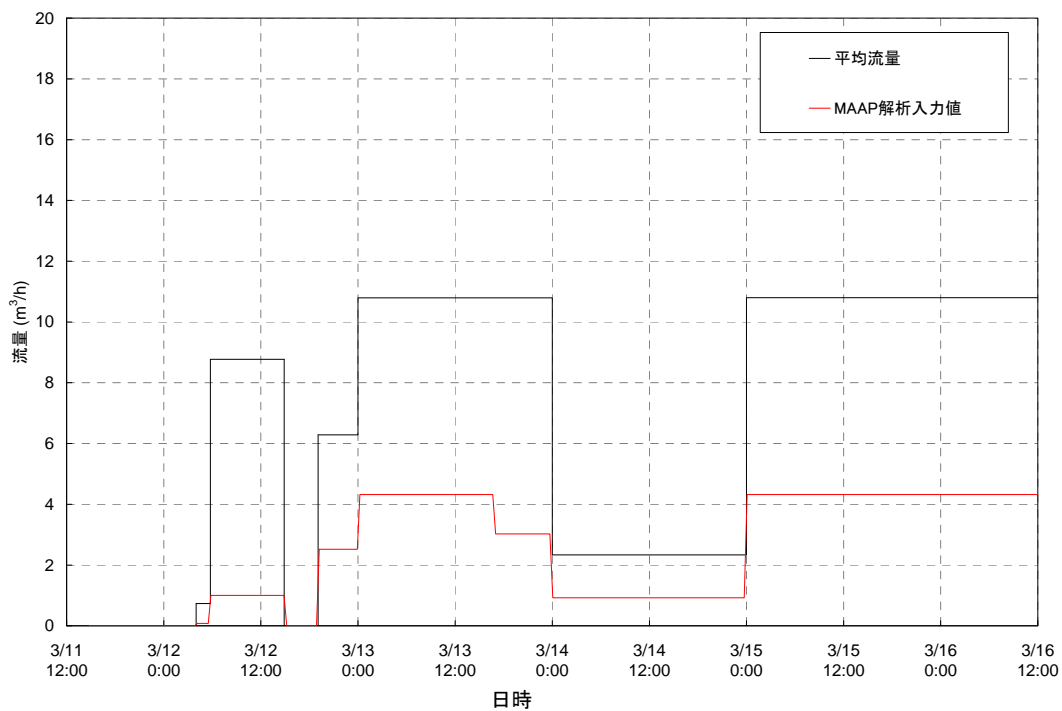
図 1 平均注水流量と MAAP 解析における注水量入力値

1号機 MAAP 解析における原子炉への注水量の入力値については、これまでに公表した操作実績をもとに、平均の注水流量を超えないように設定した（図 1 参照）。

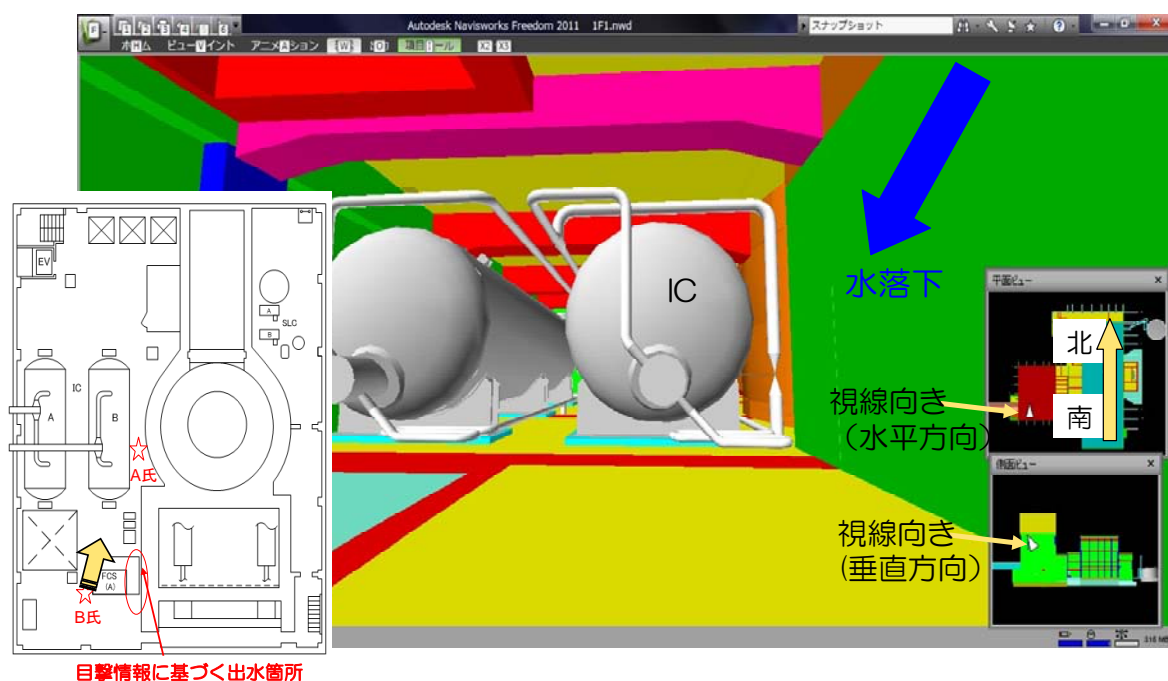
図1 B氏の出水当時の状況

これらの位置関係から明らかなように、IC の本体とは異なる方向から出水が確認されており、IC に流入する蒸気もしくは凝縮後の戻り水が、漏えいしたとは考えにくい。

高温高压な蒸気が放出される場合に予想される状況と、証言は大きく異なっている。また、現地で実施された調査からも、この配管に破損は見つかっていない。溢水防止チャンバは、水素爆発による影響を受けたためか、既に原型をとどめないまでに破損してしまっている。しかしながら、5階にてスロッシングによる溢水が確認されており、使用済燃料プール壁面のダクト開口部以上の高さまで使用済み燃料プールの水位が変動し、ダクト内へ水が入り得る状況にあったこと、大量に水が流入するとドレン配管では水を処理しきれないとの溢水防止チャンバが設置された経緯から考えると、1号機4階で観測された出水は、溢水防止チャンバに流れ込んだ使用済み燃料プールの水が何らかの原因で漏えいした可能性が高いと考えられる。

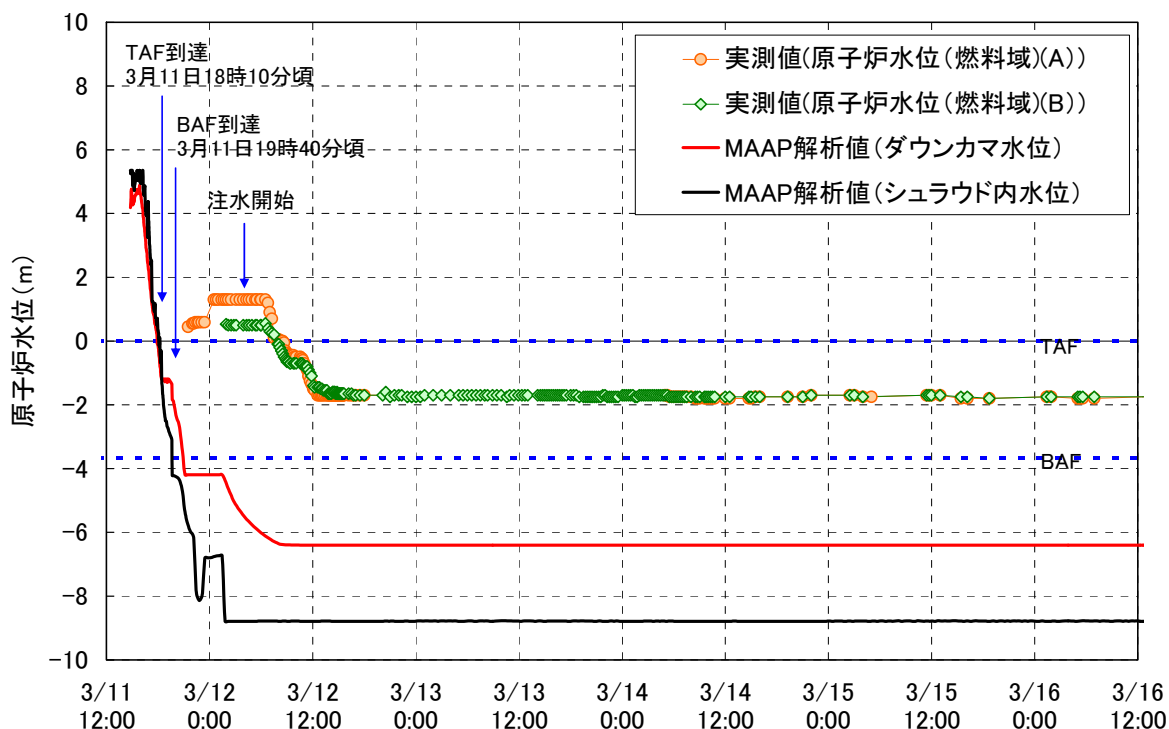
図8 1号機原子炉水位の変化

1号機の原子炉水位の計測値と、当社が平成24年3月に公表したMAAP解析による原子炉水位の解析値の変化を図8に示す。

添付資料 1-2 に記載のとおり、計測された原子炉水位は、格納容器内が高温になること等で水位計内の水が蒸発し、正確な水位を示していないものと考えられる。また、図9に系統構成を示す非常用復水器（IC）については、実機において、全交流電源喪失後、11日18時18分～18時25分、および21時30分以降、MO-3A弁が開状態であったものの、格納容器内側の隔離弁（MO-1A弁、MO-4A弁）の

原子炉水位の解析値は18時10分頃、有効燃料頂部（TAF）に、19時40分には有効燃料底部（BAF）に到達する結果となっている。なお、解析においては11日18時18分から18時25分の7分間、ICのMO-3A弁は開状態であったことを考慮していない。当社が平成24年3月に公表したMAAP解析の報告書において、11日18時18分～18時25分、および21時30分～12日8時03分の間でICが機能維持され、運転されていたと仮定した場合の解析結果を掲載している。これによればICの動作を仮定しないケースに比べ、上記ICの動作を仮定したケースでは、BAF到達時間が、若干遅れる程度である。また、実測値は正しい水位を示していなかったものと考えられるが、12日0時30分から6時30分頃、水位計測値が一定である期間においては、添付資料1-2に示すとおり、原子炉の実水位がBAFを下回り、さらに水位計の炉側配管タップ位置付近となることで、水位変動が検出されずに、水位計測値としては一定値を示した可能性が考えられ、12日0時30分には水位は水位計の炉側配管タップ位置付近となっていた。またそれ以降
