福島第一原子力発電所 1～3 号機の  
炉心・格納容器の状態の推定  
と未解明問題に関する検討  
第 1 回進捗報告

平成 25 年 12 月 13 日

東京電力株式会社

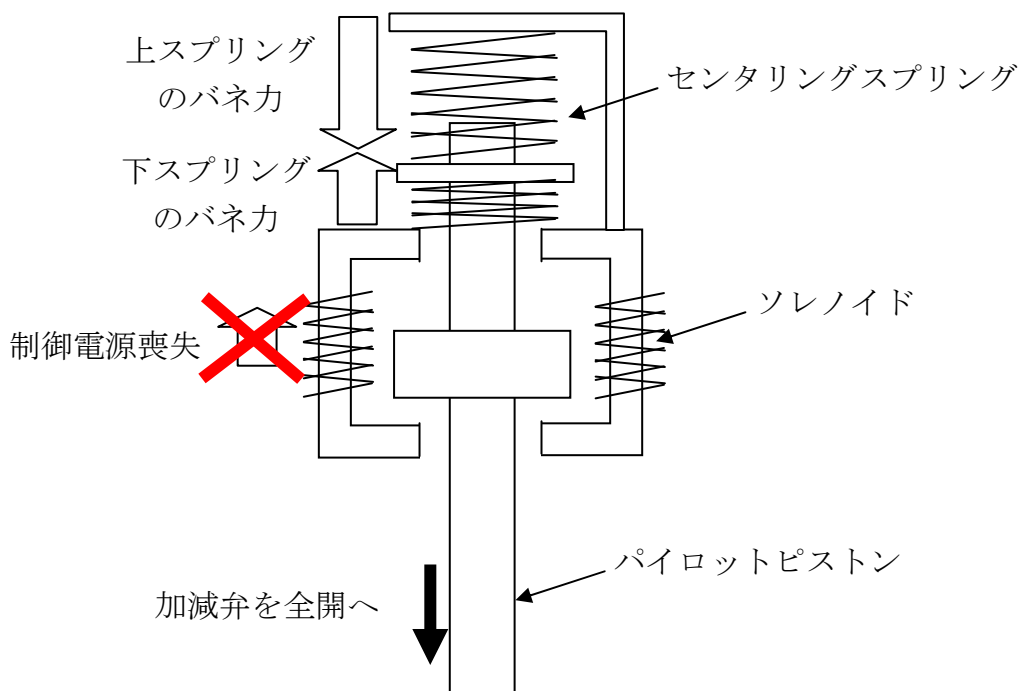
図3 制御電源喪失時のEG-R アクチュエータの挙動

なお、制御電源喪失時（電気信号がない場合）は、NULL電圧がなくなるので、バネの力により下方向にパイロットピストンが押され、加減弁は開側に動作する。（図3参照）

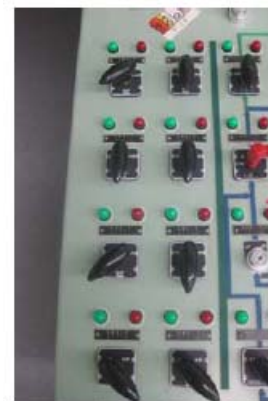
SRV 制御盤

- ▶ 13日9時8分頃、中央制御室では復旧班2名が12Vバッテリーを10個直列に接続する作業を開始していたところ、運転員が原子炉圧力の低下を確認した。この時、バッテリーをSRV制御盤に接続する作業は終了していない。
- ▶ SRV制御盤の状態表示灯は、SRV(A)が開(作動)を表す赤ランプがチカチカと点滅を繰り返し、閉を表す緑ランプと両方が点灯した状態となった。
- ▶ 直後、SRV(G)も同様に赤と緑のランプが両方点灯し、(A)(G)二つのSRVが中間開の状態となった。

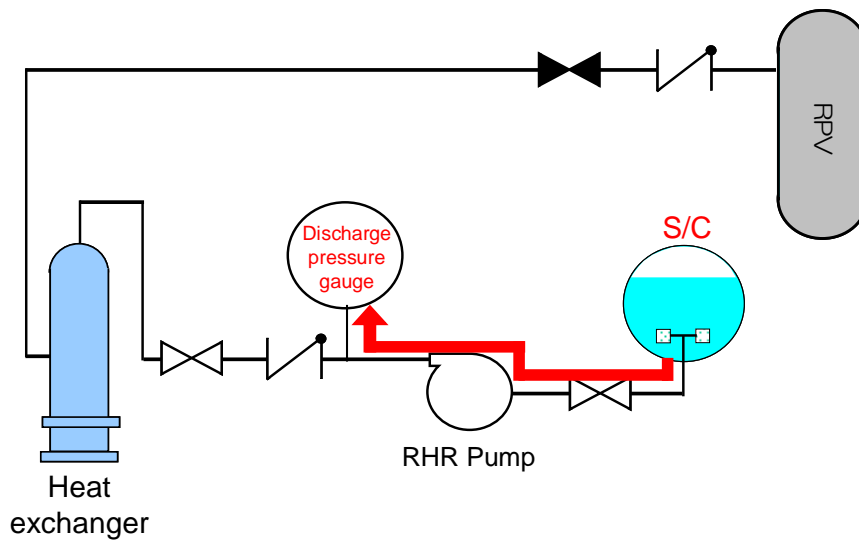
図 9 RHR の系統構成

RHR の系統構成を確認すると図 9 のようになっており、RHR の吐出圧力計は水源である S/C と配管でつながっており、さらに途中の弁は開運用である。従って、図 9 中に矢印で示したように、S/C の圧力が配管を通じて吐出圧力計に伝播し、圧力計が RHR の吐出圧力が確立したものと誤検知した可能性が考えられる。

つまり、低圧注水系の吐出圧力確立という ADS 作動条件が達成される可能性がある。

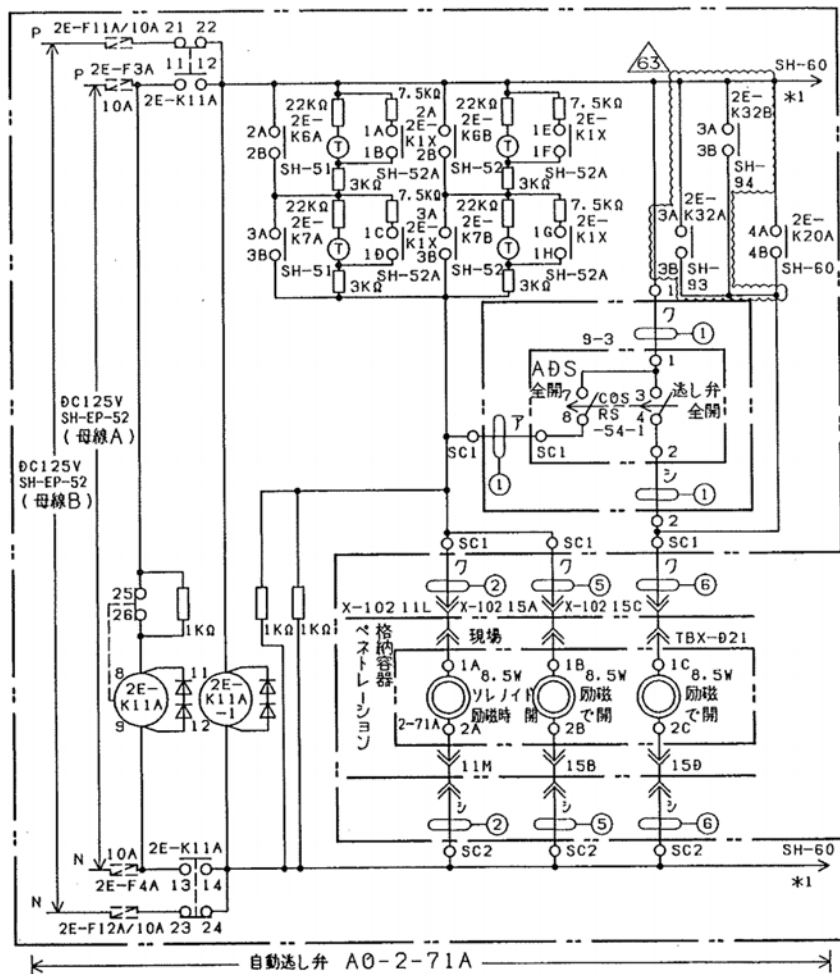
図 10 SRV(A)の ECWD

ADS 機能が作動するためには当然駆動電源が必要となる。図 10 に SRV(A)の制御装置展開接続図 (ECWD) を示す。駆動電源は直流 (DC) 125V(A)もしくは(B)である。

時系列に記載したように、13 日 9 時より前の段階で、ADS 機能を手動操作させようとした際に、SRV は開していない。13 日 9 時の段階で復旧班が SRV を作動させるためにバッテリー接続を試みていることから分かるように、SRV の駆動に必要な電源は枯渇していた可能性がある。ただし、HPCI の AOP および復水ポンプは DC 駆動であり、これを順次停止させたことで、DC 電源の負荷が軽減され、SRV の ADS 機能が作動するのに必要な電源容量を確保できていた可能性がある。
