## 添付資料2

### 検討課題リスト

<課題リスト～共通～>

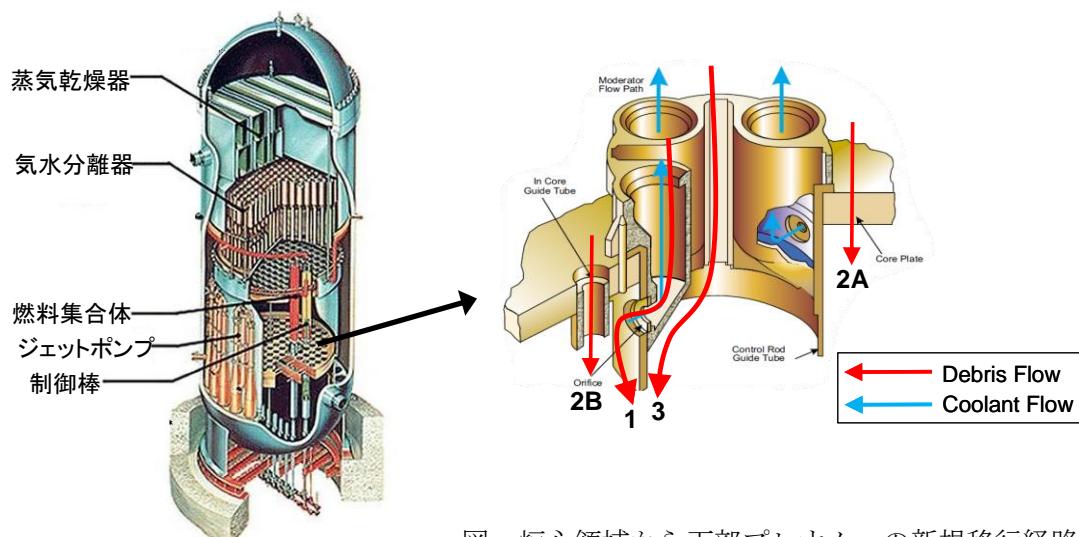
図 炉心領域から下部プレナムへの新規移行経路

従来の MAAP 解析モデルでは、溶融炉心の下部プレナムへの移行メカニズムは、主に TMI-2 の事故の知見を基に作成されており、炉心で発生した溶融物は、炉心領域から炉心支持板を破損させて下部プレナムに到達する経路のみを考慮している。一方、複雑な下部構造を持つ BWRにおいては、燃料支持金具の冷却水の通過口から溶融した炉心が降下し、下部プレナムに流れ落ちることや、溶融物が炉心の径方向に成長し、外周部のバイパス領域へ流出後、さらにシュラウドと接触・破損させることによってダウンカマへ流出する経路等も考えられる。

なお、1 号機の MAAP 解析において、原子炉圧力は、3 月 11 日 22 時頃に急峻なピークを示している。これは、解析において、溶融した炉心が、一旦、炉心支持板にとどまり、炉心支持板の破損とともに、下部プレナムに一度に落下するというモデルが採用されていることにより、大量の蒸気が発生する評価結果となることから発生するものである。

事故進展挙動ならびに炉心・格納容器の状態把握に資するため、溶融炉心の下部プレナム落下挙動について明らかにする必要がある。

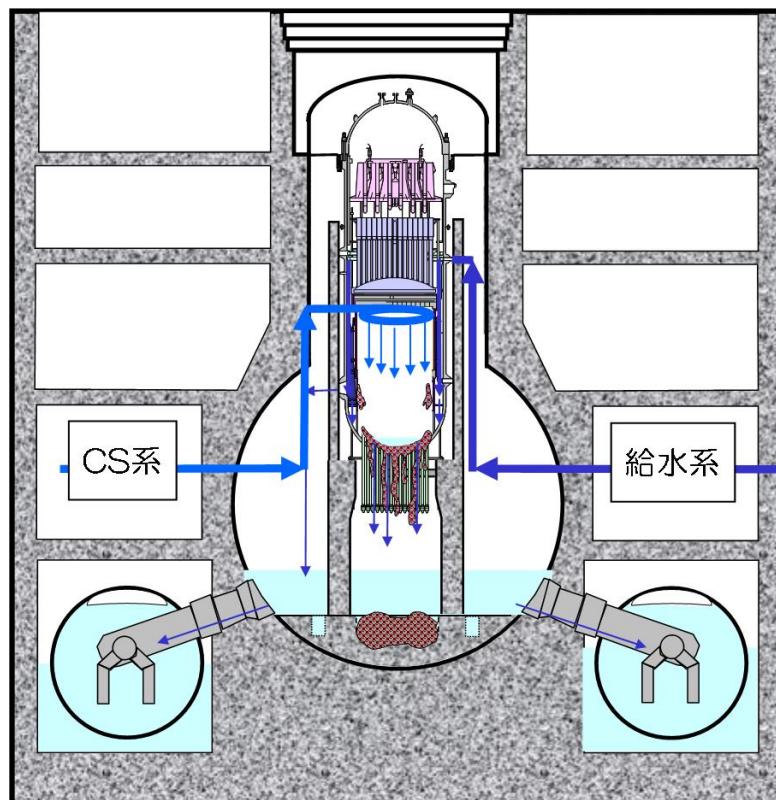
図 1号機の炉心・格納容器の状況推定図

1号機の炉心は、ほぼ全量が RPV 下部プレナムに落下し、さらにその大半が格納容器ペデスタルに落下しているという MAAP 解析結果になっている。

ただし、MAAP コードを用いた解析では、解析条件設定における不確かさ、解析モデルの不確かさがあり、結果として得られる事故進展にも不確かさがある。2・3号機は原子炉圧力容器破損には至らないとの結果となっているが、この結果は原子炉への注水量の設定に大きく影響を受けるところである。実際は、その後のプラント状況から原子炉水位は非常に低い位置にあることが推定され、原子炉圧力容器は破損している可能性が高い。さらに3号機は、RPV 圧力低下後の HPCI の注水が十分でなく、炉心損傷がより早い時間に起こっていた可能性が考えられる。

事故進展の最終結果となるデブリの位置は依然不明な点が多く、これが廃炉作業への重要なインプットとなるため、今後とも PCV や RPV の内部調査研究開発プロジェクト等の調査結果もふまえ、検討を進める必要がある。

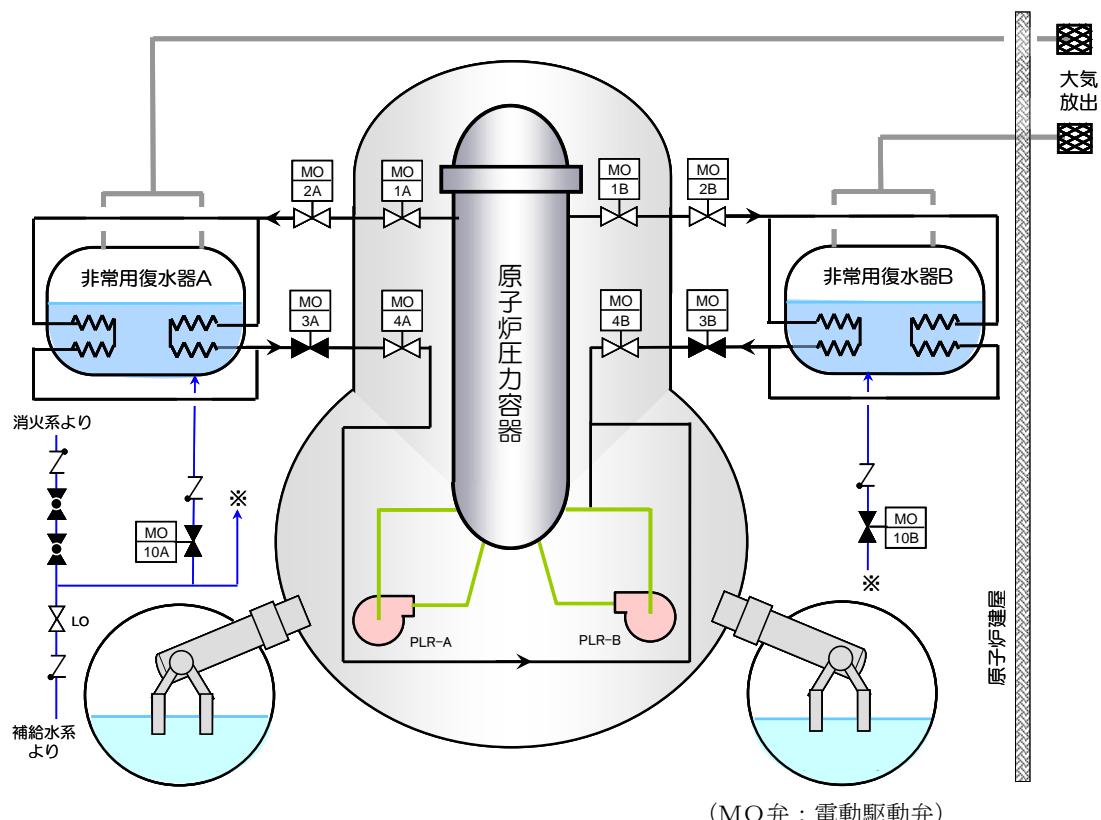
図 非常用復水器の系統構成概略図

1号機においては、地震後、非常用復水器（IC）を断続的に運転することで、原子炉圧力を制御している。津波により全電源を喪失する直前においては、ICは一時的に停止している状態であった。全電源喪失後、運転員は中央制御室にて格納容器外側のIC（A系）隔離弁（MO-2A、MO-3A弁）の閉状態を示すランプが点灯していることを発見し、3月11日18時18分に、これらの弁を開操作し、蒸気発生音と建屋越しに発生した蒸気を確認している。しかし、このときの蒸気発生量は少なく、しばらくして蒸気の発生がなくなったことから、ICのタンクの水がなくなっていることを懸念し、11日18時25分に戻り配管の隔離弁（MO-3A弁）を閉としている。

ICについては、原子炉水位が低下し、水ージルコニウム反応により非凝縮性ガスである水素が発生した場合、冷却管に水素が混合することによって除熱性能が劣化すると考えられている。解析結果によると18時18分時点では、原子炉水位は有効燃料頂部（TAF）を若干下回った程度で、水素が大量に発生していた状況には無い可能性があるが、放射線分解による水素発生の影響等も考慮し、1号機において、実際にどの程度の除熱劣化があったかについて明らかにする必要がある。

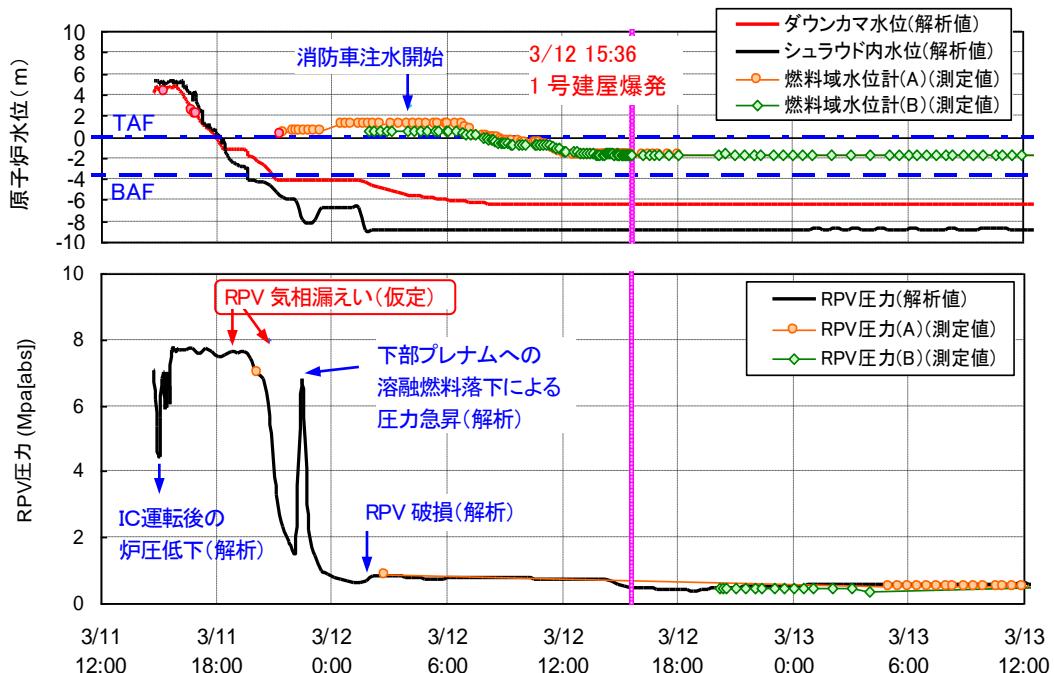
図 1号機原子炉水位、原子炉圧力の推移

原子炉圧力容器の水位が低下し炉心が露出すると、過熱した炉心からの伝熱や過熱蒸気により、圧力容器バウンダリが通常よりも高い温度となる。溶融燃料が圧力容器底部を貫通するよりも前に、圧力容器に気相漏えいが生じ、漏えい口の大きさによつては、原子炉圧力が減圧される可能性がある。このことは圧力容器の破損時間や、破損後の格納容器への熱・機械的負荷にも影響を及ぼす。

MAAP 解析においては、燃料の露出に伴う過熱および溶融により炉内温度が上昇することで、炉内核計装のドライチューブや主蒸気管フランジから原子炉圧力容器から D/W への気相漏えいが発生したと仮定している。

しかし、計測されたパラメータや観測事実から、これらの箇所から実際に漏えいが生じたか否かについては直接的な証拠は得られておらず、炉心・格納容器の状態把握に資するため、明らかにする必要がある。

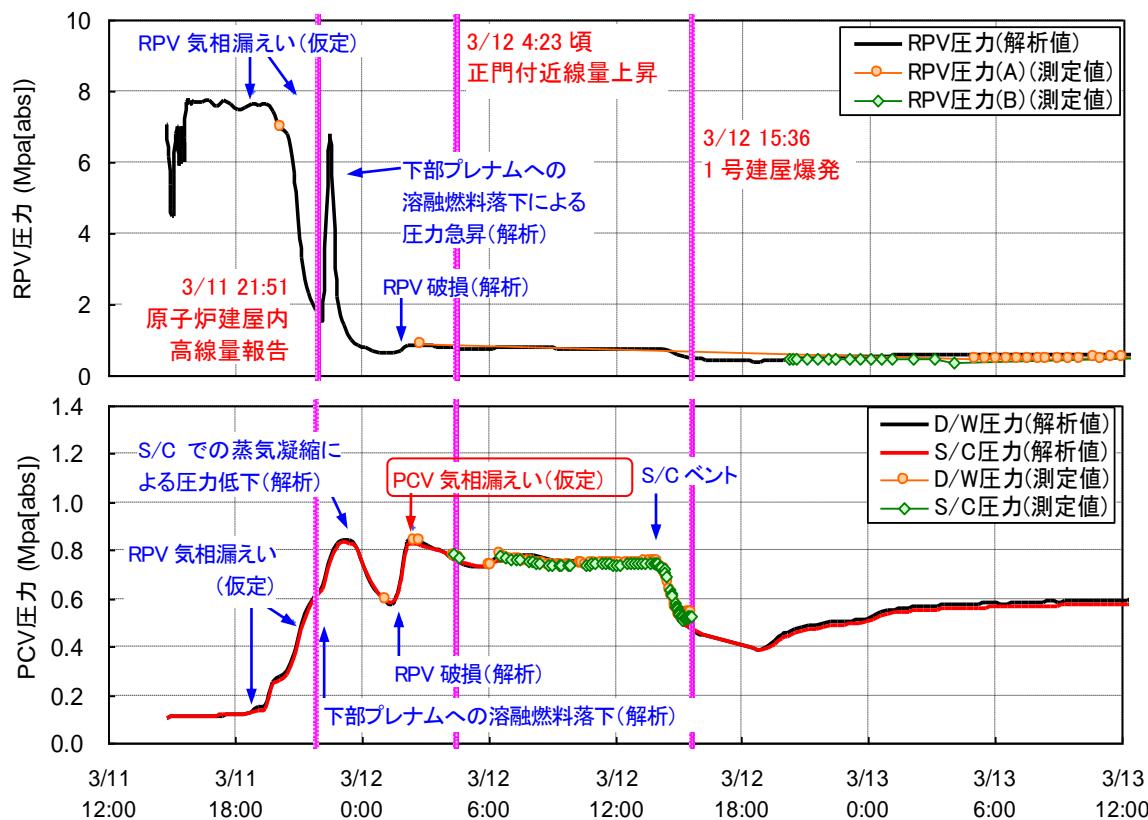
図 1号機原子炉圧力、格納容器圧力の推移

注水による蒸気発生、格納容器温度の上昇、コア・コンクリート反応によるガス発生等によって、格納容器圧力は上昇傾向になると想定されるが、圧力が上昇しないということは、格納容器からの漏えいがあったことが示唆される。

また、3月11日21時頃には、運転員が原子炉建屋に入域したところ、警報付きポケット線量計がごく短時間で0.8mSvを示し、21時51分に中央制御室に引き返し、状況を報告した。さらには3月12日4時頃から正門付近の線量率が全体的に上昇している。

MAAP解析においては、格納容器圧力の測定値にある程度合わせるため、地震発生約12時間後の3月12日3時10分頃に格納容器の気相部からの漏えいを仮定した。しかし、計測されたパラメータや観測事実から、どの時点でどこから実際に漏えいが生じたかについては直接的な証拠は得られておらず、格納容器の状態把握に資するため、明らかにする必要がある。

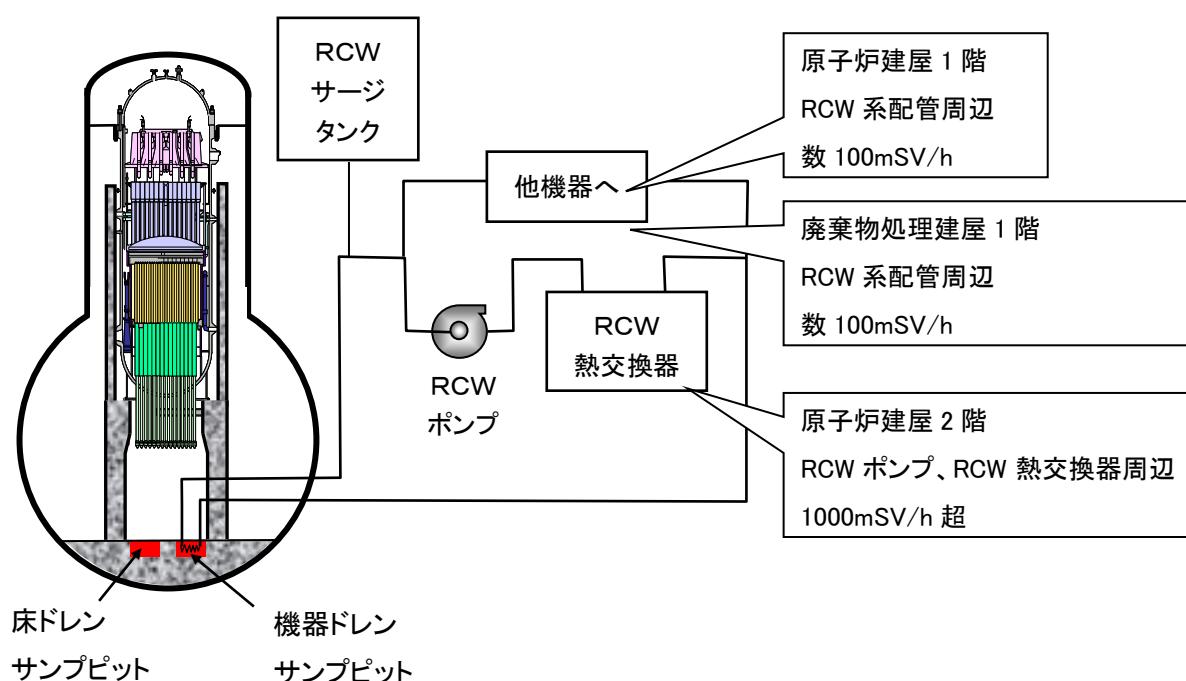
図 原子炉補機冷却系(RCW)系統概略図

RCWは補機を冷却するための閉ループシステムであり、このような高い汚染が発生することは通常状態では考えにくい。しかしながら、RCW配管は格納容器内の機器の冷却の役割も担っており、ペデスタル下部の機器ドレンサンプ内には、ドレン冷却のためにRCW配管が敷設されている。

従って、溶融燃料が機器ドレンサンプに落下してRCW配管を損傷し、放射性物質を含む高線量の蒸気または水がRCW配管に移行した可能性が考えられ、この原因について明らかにすることで、炉心・格納容器の状態に関する情報が得られる可能性がある。

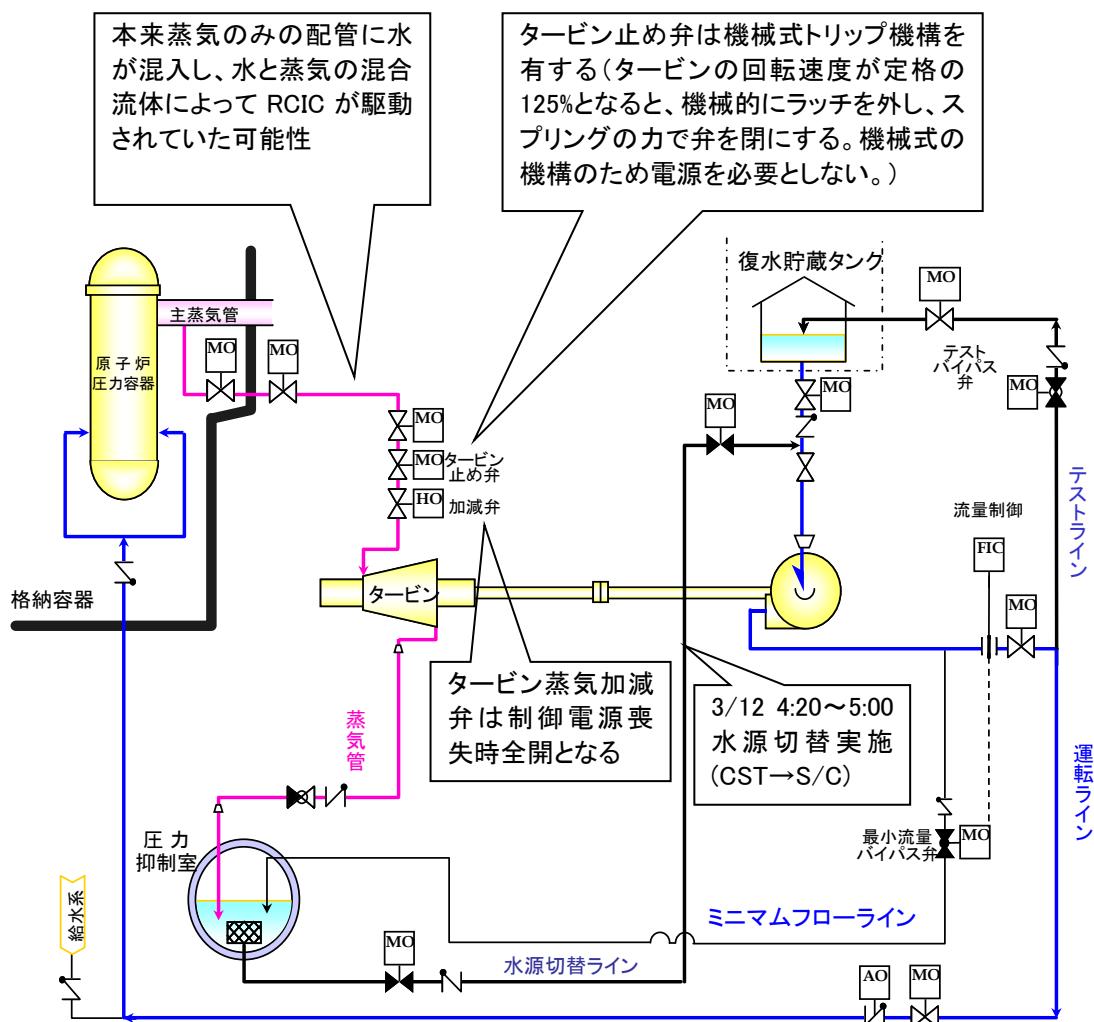
## 図 RCIC 系統概略図

2号機では、地震後、原子炉隔離時冷却系（RCIC）の手動起動と水位高による自動停止を繰り返したが、3回目にRCICを手動起動した直後に、津波により全電源喪失に陥った。その後計測された水位等のパラメータから、津波により制御電源を喪失した後も、RCICは約3日間にわたって注水を継続していたものと考えられる。

その後、3月14日の9時頃には原子炉圧力の上昇傾向が観測され、14日正午頃には原子炉水位が低下傾向を示し、発電所対策本部は13時25分にRCICが機能喪失したものと判断をしているが、何が原因でRCICが停止したか明らかにする必要がある。

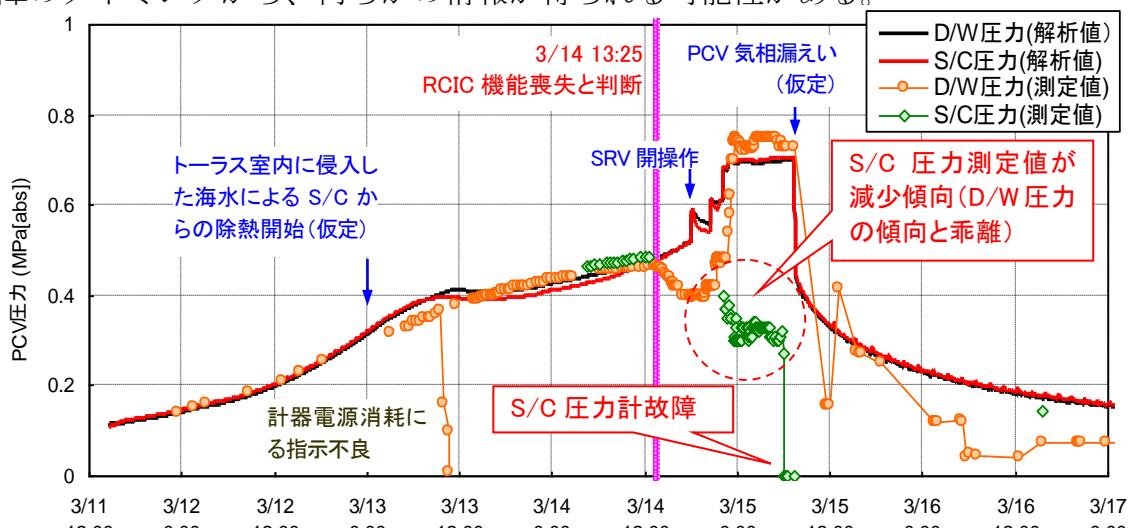
図 2号機格納容器圧力の推移

一方、S/C圧力は、14日4時30分から12時30分頃まで本設の圧力計により計測が開始され、この間はD/W圧力と同程度の値を指示している。その後指示不良により計測が中断した後、22時10分にアクシデントマネジメント(AM)用のS/C圧力計により計測が再開されたが、D/W圧力よりも低い値を示している。なお、このAM用のS/C圧力計は、S/Cベントラインからの分岐配管上に設置された、S/C水位計(AM用)の基準水柱の圧力を測定するものである。

このようなD/W圧力とS/C圧力の乖離は格納容器の構造上発生するとは考えにくく、本来は連動した挙動を示す性質のものであるため、この圧力測定値は現実の圧力を反映していたものではない可能性が高い。最終的にS/C圧力計は15日6時にダウンスケールを示し、計装系が故障したものと考えられるが、これらの指示値の挙動や故障のタイミングから、何らかの情報が得られる可能性がある。

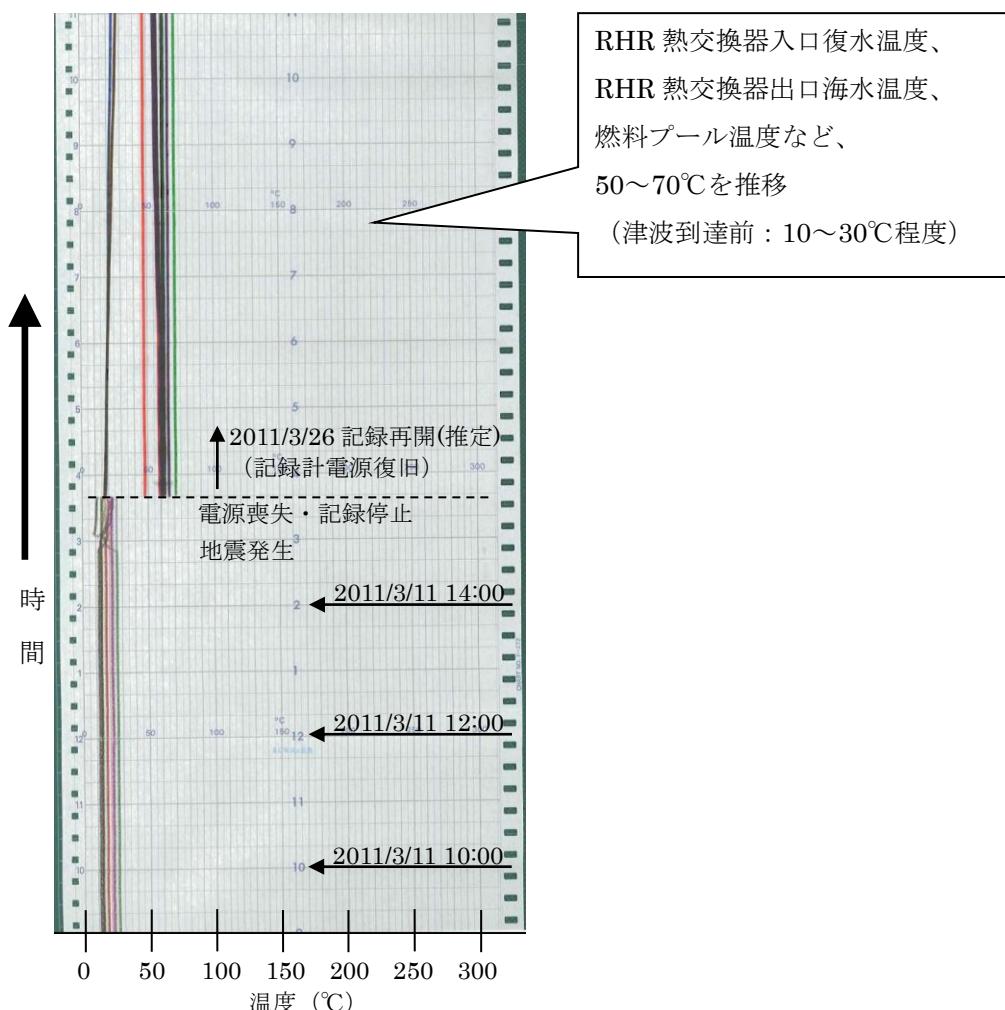
図 2号機温度計記録チャート (RHR AND FUEL POOL TEMPS)

また、RHR熱交換器の入口・出口温度の記録紙（チャート）は、津波による電源喪失で記録は停止しているが、3月26日の記録計の電源復旧の際に一時的に記録が再開（推定）されている。3月26日時点の当該温度指示値は、通常時（津波襲来前）よりも温度が高い。

RHR関連温度指示値上昇の原因と、地震後RHR系統を使用していたこととの関連について検討する。なお、1、3号機については同時期のRHR関連温度の記録はない。

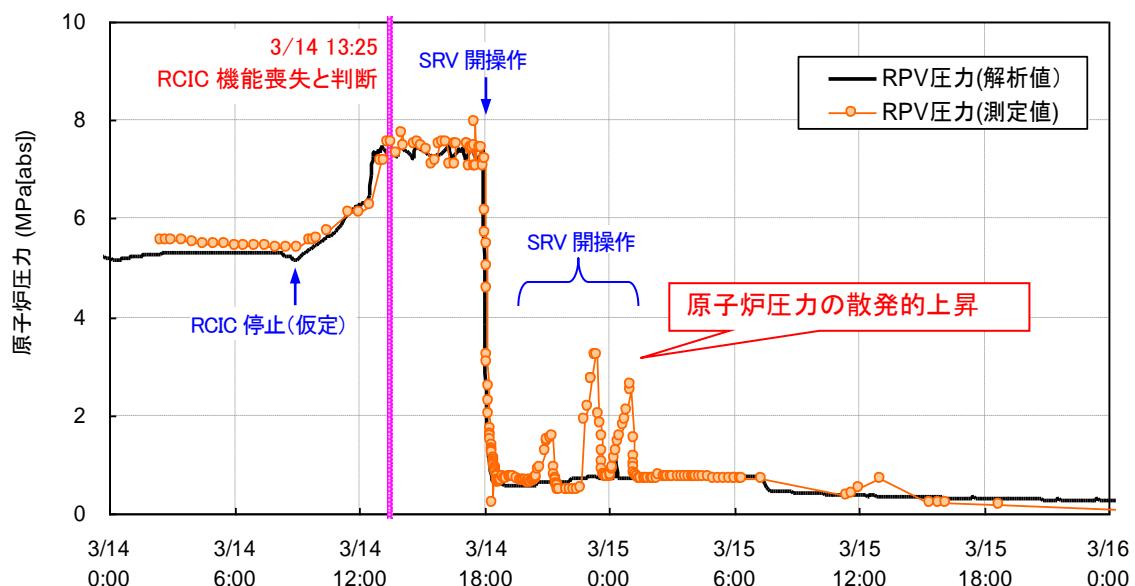
図 2号機原子炉圧力の推移

2号機では、3月14日18時2分に実施した主蒸気逃がし安全弁(SRV)の開操作により、原子炉の強制減圧に成功している。その後も、SRVの開操作は、散発的に発生した原子炉圧力の上昇をおさえるために実施しているが、原子炉圧力の低下とSRVの手動操作の記録は必ずしも一致していない。すなわち、3月14日21時20分、15日1時10分、の2回については、SRVの手動開の記録が残っているが、23時頃に確認される原子炉圧力の上昇・下降時にはSRVの手動開を確認した記録が存在しない。

原子炉の強制減圧後、消防車による注水を継続しているため、圧力上昇の要因としては、水位の上昇による蒸気発生、コリウムの落下に伴う蒸気発生、水ージルコニウム反応による水素発生が考えられる。一方、SRVの閉止も圧力上昇の要因のひとつとして考えられる。この強制減圧後の原子炉圧力の挙動について検討する。

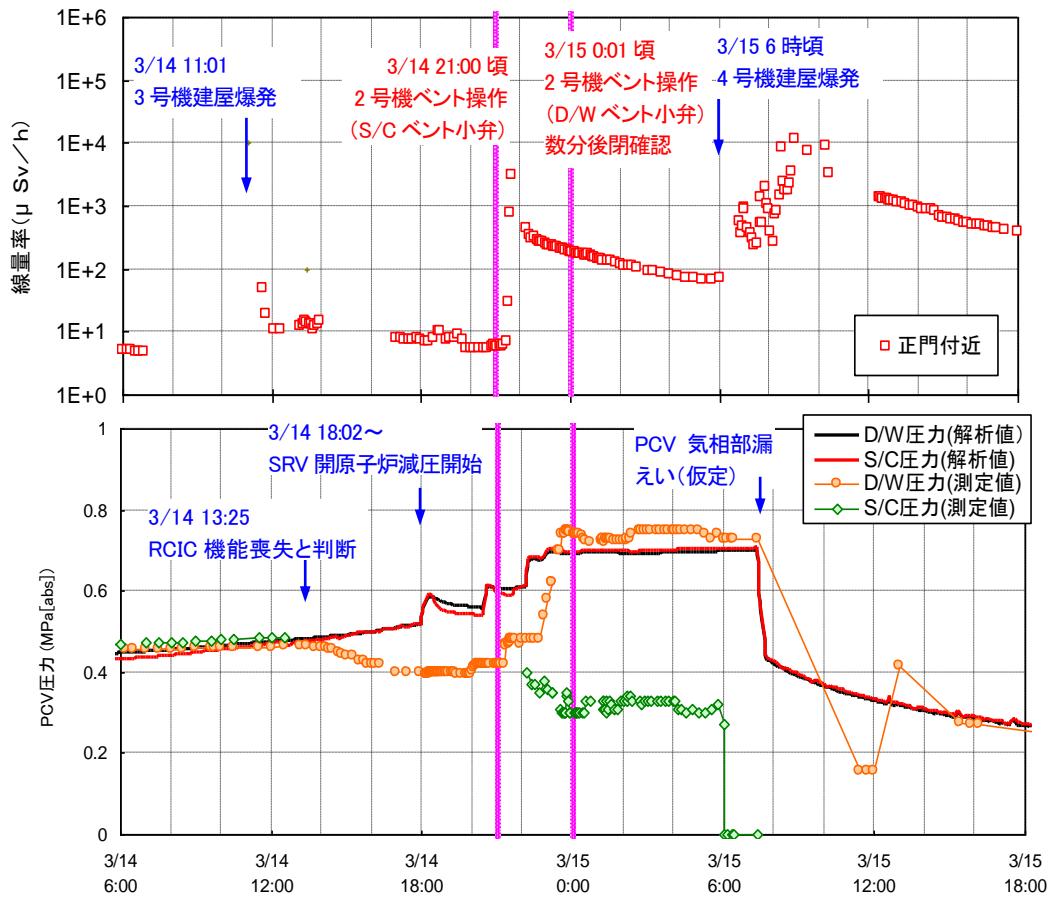
図 2号機ベント操作時の正門付近線量率と格納容器圧力の推移

このようにS/Cベントを実施すべく準備を進めていたが、その作動の有無に関する決定的な証拠は存在していない。S/Cの圧力は正しい値を示していなかったにしても、D/Wの圧力測定値が、ラプチャディスクの設定圧(528kPa[abs])を超えたのは、14日23時頃(540 kPa[abs])である。また、小弁開の場合のベント流量は小さく、D/W圧力低下の効果は小さいと考えられる。一方で、SRVの開記録のある14日21時20分頃に線量が急上昇したことをモニタリングカーが測定している。

この線量上昇の原因とベントがされた可能性、ラプチャディスクがどのような状態にあるかについて、明らかにする必要がある。

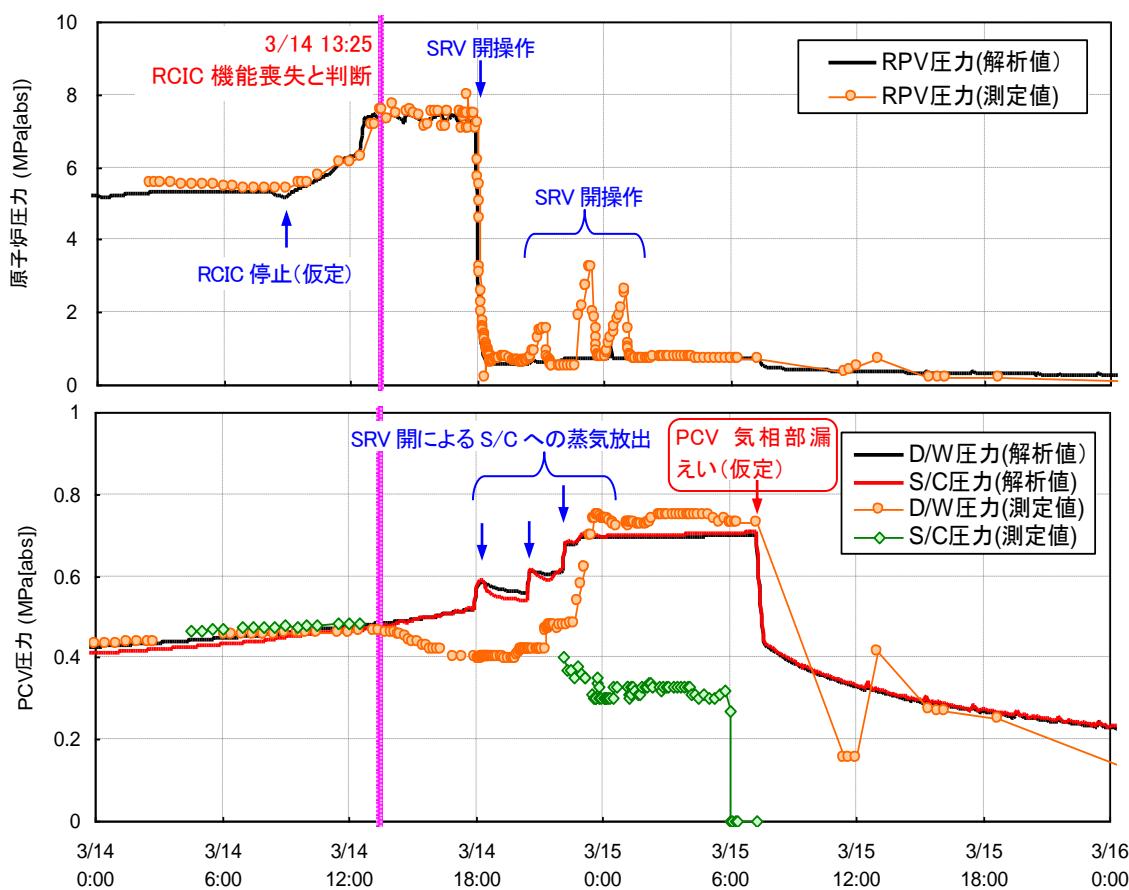
図 2号機原子炉圧力、格納容器圧力の推移

また、格納容器圧力が0.7MPa[abs]以上を推移していた、3月14日23時30分頃から15日7時20分頃までの間に、漏えいが始まっていた可能性がある。

しかし、計測されたパラメータや観測事実から、どの時点でどこから実際に漏えいが生じたかについては直接的な証拠は得られておらず、明らかにする必要がある。

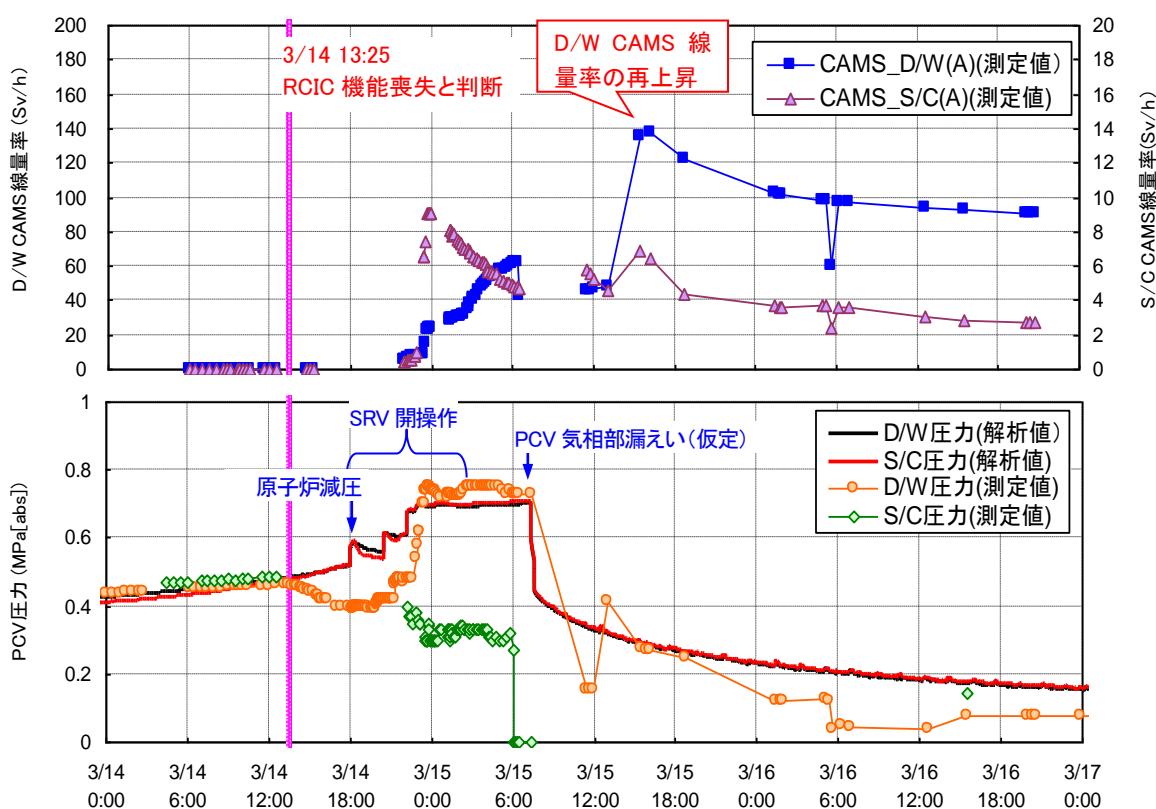
図 2号機 CAMS 線量率、格納容器圧力の推移

2号機の3月15日の朝方からのCAMS (D/W) の指示値を見ると、6時頃まで単調に増加していた指示値 (6:20、63Sv/h) が、6時間程度の測定データの空白期間を経た後、12時頃には低下 (11:25、46Sv/h) していることが確認できる。これは、格納容器圧力低下に伴うFPの放出により格納容器内の線量が低下したことを反映したものと考えられる。

その後、15日15時25分には135Sv/hにCAMS (D/W) の指示値が急上昇していることが確認できる。この急上昇は原子炉、格納容器内での急激な状況変化を反映したものである可能性があることから、この時点でのどのような現象が発生しうるのか検討する。

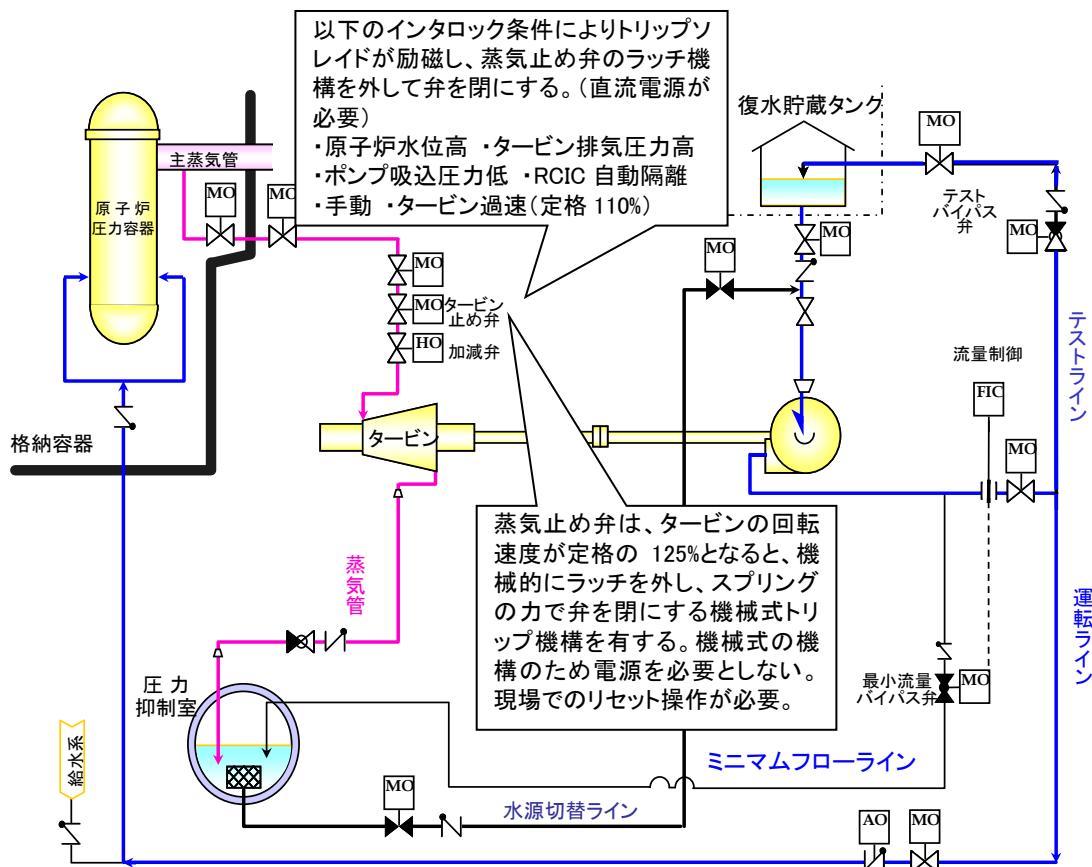
図 RCIC 系統概略図

また、翌日HPCI停止後にも、RCIC蒸気止め弁の機械機構部の噛み込み状態を確認、調整し、起動前の状態確認をしたのち、3月13日の5時8分にRCIC制御盤にて起動操作したが、蒸気止め弁が閉まり停止した。

RCICは設計条件の8時間以上運転を継続したもの、更なる信頼性向上に資するため、バッテリー容量と実負荷との関連や、何が原因でラッチが外れRCICが停止したかを明らかにする必要がある。

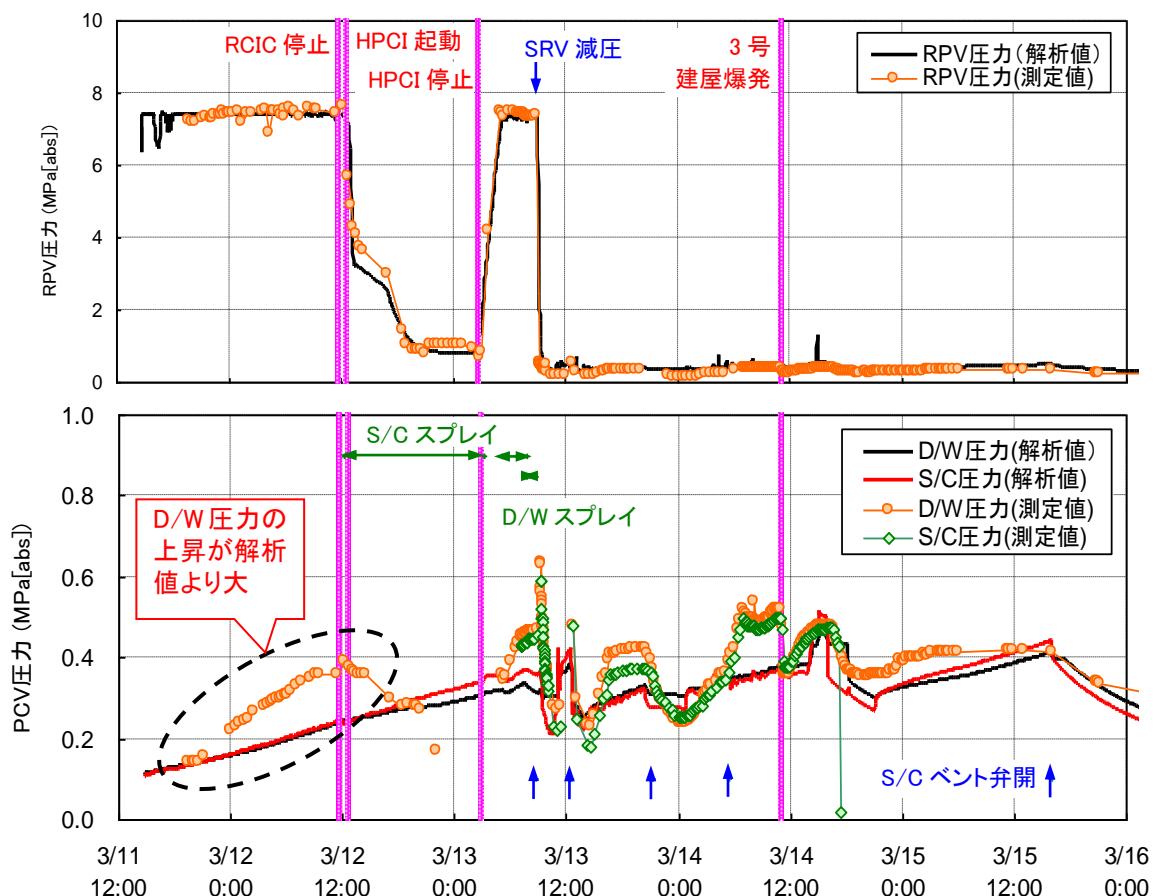
図 3号機原子炉圧力、格納容器圧力の推移

これについて、「圧力抑制室保有水の温度成層化による格納容器圧力等への影響等の検討」(独立行政法人 原子力安全基盤機構、平成 24 年 2 月 1 日)によれば、RCIC のタービン排気蒸気により排出管近傍における S/C のプール水温が上昇し、高温水が水面近傍を周方向に拡がることでプール上部が高温になり、温度成層化が発生した結果として、プール温度が均一に上昇する場合に比べて D/W 圧力がより大きく上昇した可能性について検討を実施している。

上記を踏まえ、12 日 22 時頃までの D/W 圧力挙動について検討を行う。

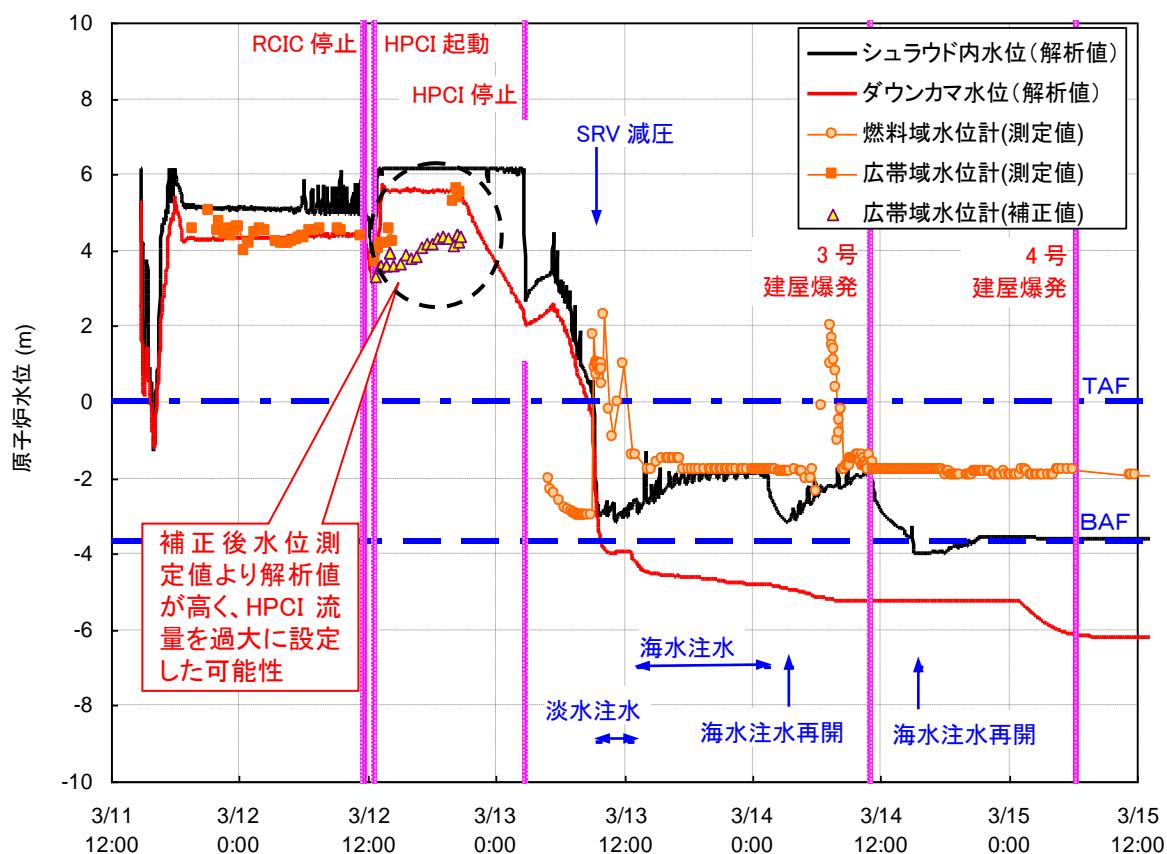
図 3号機原子炉水位の推移

当社が平成24年3月に公表したMAAP解析においては、HPCIの注水量を、原子炉水位計（広帯域）の計測値を模擬できるように設定しているが、12日20時36分までの計測値について、原子炉圧力および格納容器圧力による補正をしていない水位に合わせた解析となつており、解析は過大評価となつていて（解析値は補正後の水位より1m程度高い水位となつていて）、従つて、実機におけるHPCIの注水量は、解析で設定した条件よりも少なかつた可能性が高い。

そこで、HPCIの注水量の過大評価を見直し、炉心・格納容器の状態把握にあたつて、実際の事故進展がどうであったか検討する。

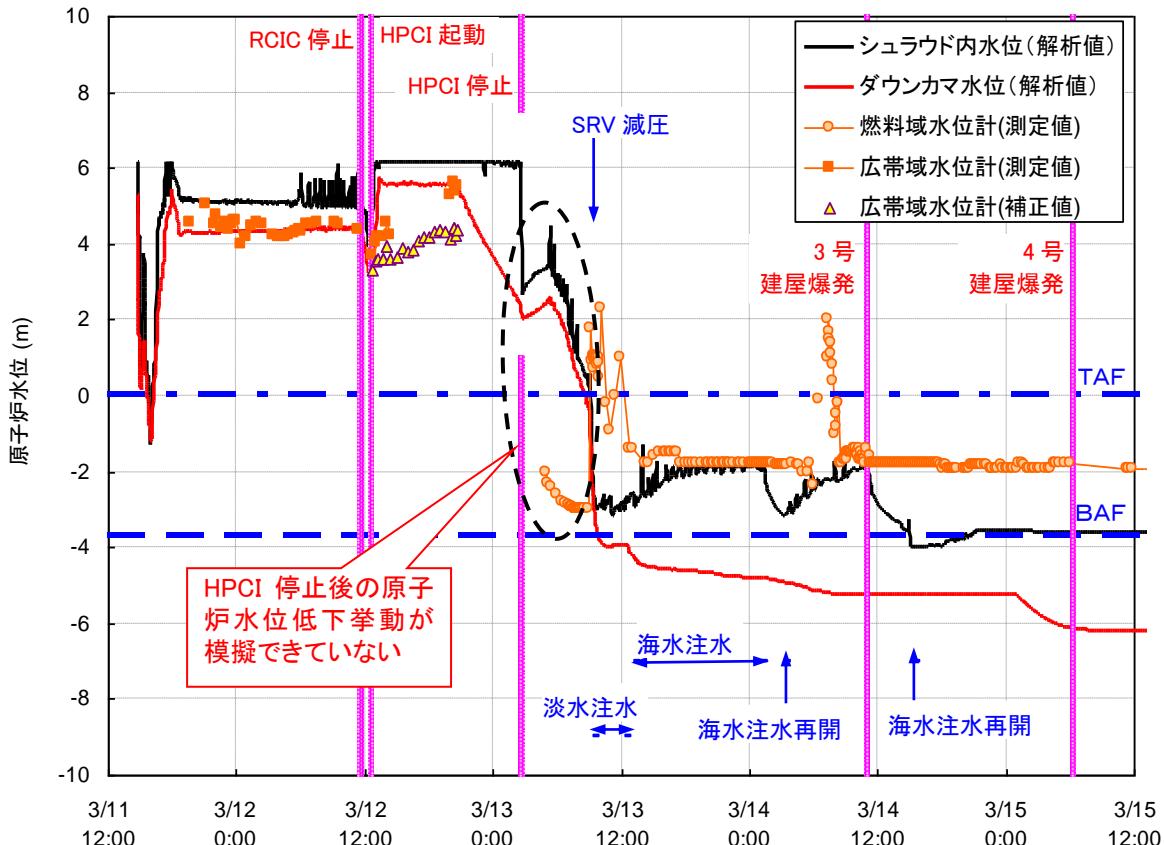
図 3号機原子炉水位の推移

これは、12日20時36分以降HPCIによる原子炉への注水量が解析で設定した値より少なかったことを意味しており、手動停止した13日2時42分よりも前にHPCIが停止した可能性も考えられる。

以上から、実機におけるHPCIの注水量は、解析で設定した条件よりも少なかった可能性が高く、過大評価されたHPCIの注水量を見直し、炉心・格納容器の状態把握にあたって、実際の事故進展がどうであったか検討する。

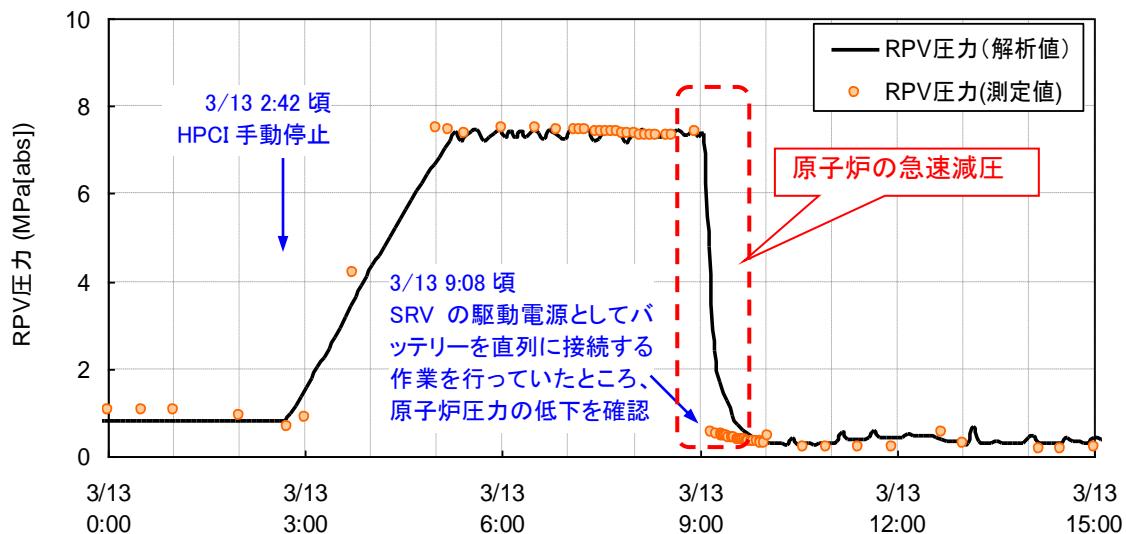
図 3号機原子炉圧力の推移

この原子炉圧力の低下挙動は、運転員による計測データ、チャートの記録と2つの観測記録から確認できる。チャートでは正確な数値はわからないものの連続的な変化が捉えられており、そこから減圧の速度を評価すると、2～3分程度の間に7MPa[abs]程度の圧力から1MPa[abs]程度の圧力まで急激に減圧している。

この時、SRV制御盤にバッテリーを接続する作業は終了しておらず、SRVの手動操作による減圧ではない。この減圧メカニズムについて検証する。

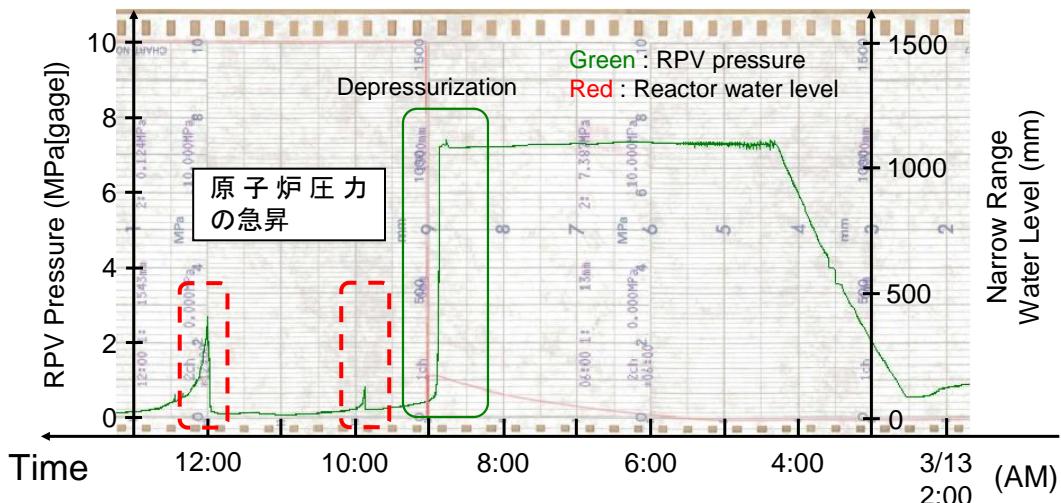
図 チャートの記録

これらの圧力挙動は、上記のバッテリー接続作業完了後、13日9時50分に実施したSRVの開操作と、12時頃確認されたバッテリーの配線外れを復旧した後に実施したSRVの開操作に対応するものと考えられる。しかしながら、この時の圧力上昇は、13日2時42分にHPCIを停止した際に観察されている圧力上昇に比べ、急峻である。HPCI停止によりHPCIタービン蒸気加減弁が閉止することと、SRVが閉止することは、原子炉の蒸気の逃げ場がなくなる点で同じであり、どちらも同等な圧力上昇をするものと予測され、観測された圧力挙動と異なる。この圧力上昇は、溶融した燃料が下部プレナムに移行する過程や、水素が大量に発生した過程をとらえた可能性もある。

そこで、これらの圧力挙動について考察するとともに、事故進展への影響を検討する。

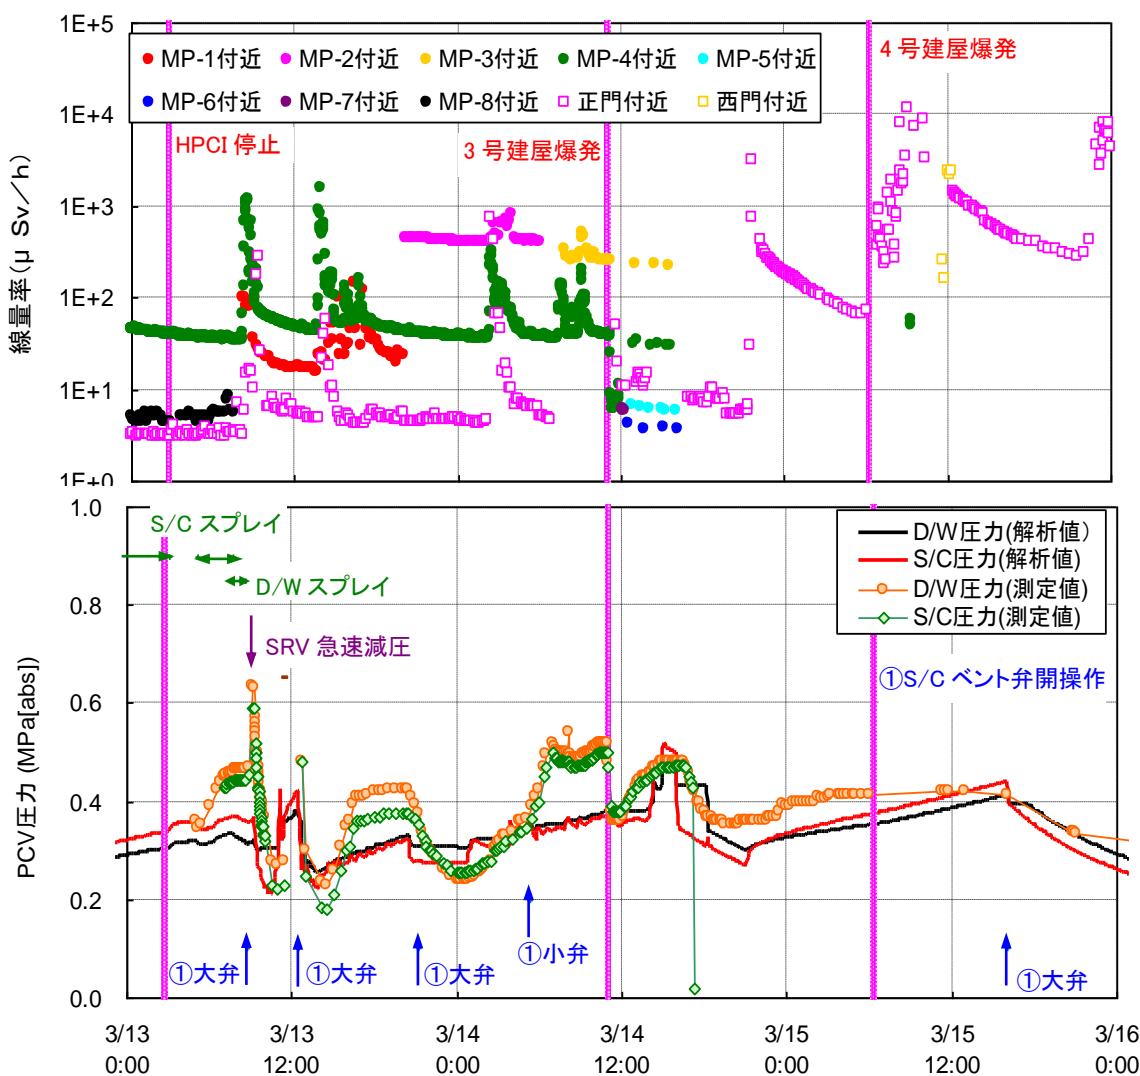
図 発電所内線量率及び3号機格納容器圧力の推移

この間、計測されたD/W圧力は上昇と下降を繰り返しているが、時系列で整理されているベントタイミングと計測されたD/W圧力が低下するタイミングが一致していないものが多い。また、小弁開の場合のベント流量は小さく、D/W圧力低下の効果は小さいと考えられる。

そこで、一連のベント操作時のD/W圧力の挙動について、その原因を検討する。

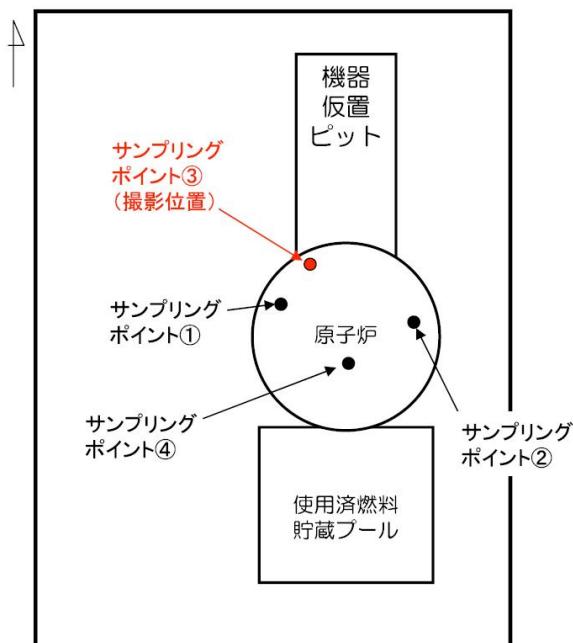
福島第一原子力発電所3号機原子炉建屋5階配置図

また、平成23年8月24日に実施した、原子炉建屋上部のダストサンプリングにおいて撮影された映像から、シールドプラグ縁辺部、歪みを生じたDSピットゲート周辺等から蒸気（湯気）の漏出が確認されている。

このように、格納容器からの漏えいと考えられる蒸気が観測されているが、漏えい箇所について何らかの情報が得られる可能性がある。
