## 炉心・格納容器内の状態推定に関連する調査状況

## 1. はじめに

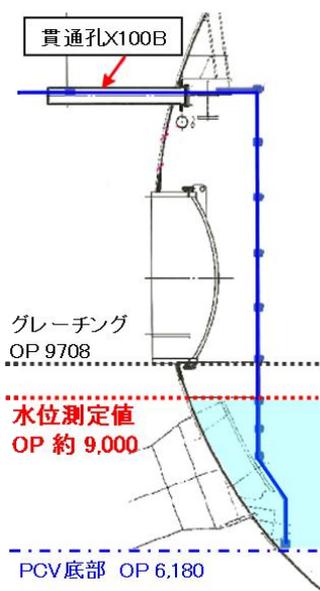
図2-1 1号機格納容器内滞留水水位測定結果

ここで、格納容器内の滞留水水位は、CCDカメラがグレーチング上部から滞留水水面に接触するまでのケーブル送り長さにより測定し、ドライウェル(D/W)床上約2.8m(2012年10月10日時点)であることが確認された(図2-1)。

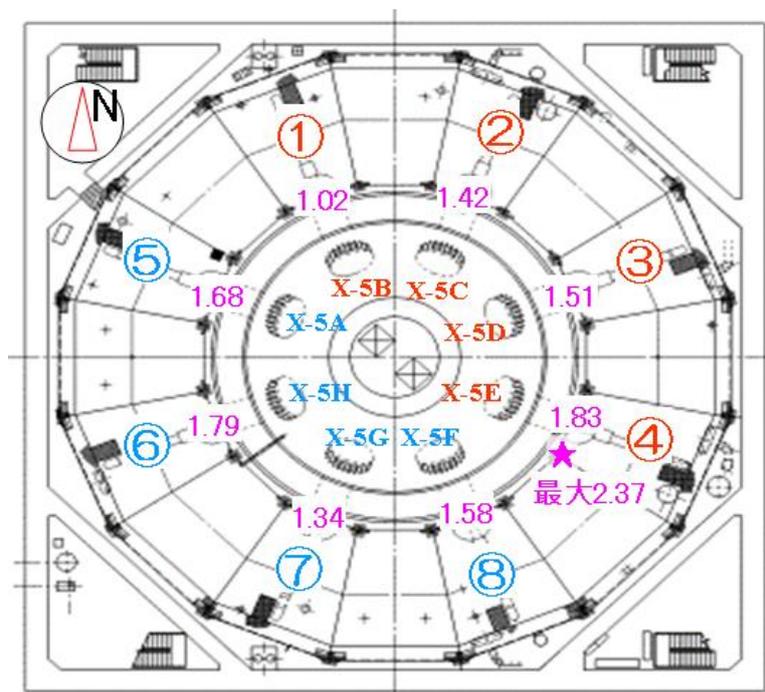
図 2-6 1号機トラス室ベント下部調査で測定された線量率分布

なお、2013年11月の調査で、ボートを投下した際に測定した高さ方向の線量率分布は、概ね2013年2月に測定した高さ方向の分布（トラス外側位置）と同じ傾向であり、また、航行ルート上の測定線量率は概ね1~2Sv/hで、南東部が最も高い傾向であった（図2-6）。

2011年6月に原子炉建屋1階南東床の配管貫通部から蒸気の噴出を確認していることから推測されるとおり、事故後放射性物質を含む蒸気がトラス室内に充満したことで、壁や構造物表面に放射性物質が付着していると考えられ、トラス室内の線量率はこれらの汚染線源の重ね合わせと考えられる。なお、トラス室内滞留水（2013年2月22日サンプリング測定結果：Cs-134=7.3×10<sup>4</sup>Bq/cm<sup>3</sup>、Cs-137=1.5×10<sup>5</sup>Bq/cm<sup>3</sup>）から推定される水面上の線量率は100mSv/h程度であり、滞留水からの放射線は測定値1～2Sv/hの支配因子にはなっていない。<sup>[2-6]</sup>

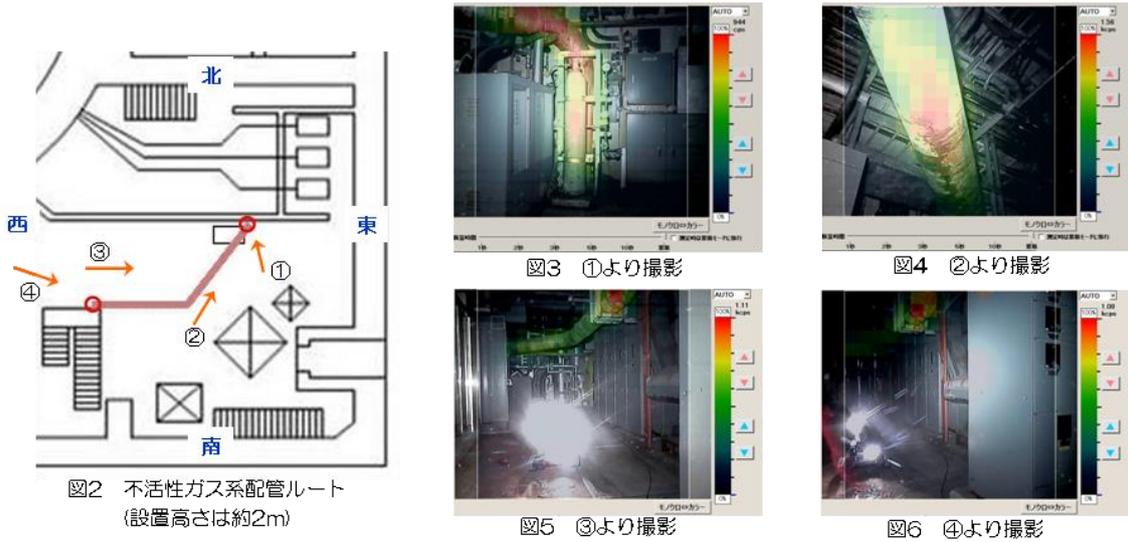
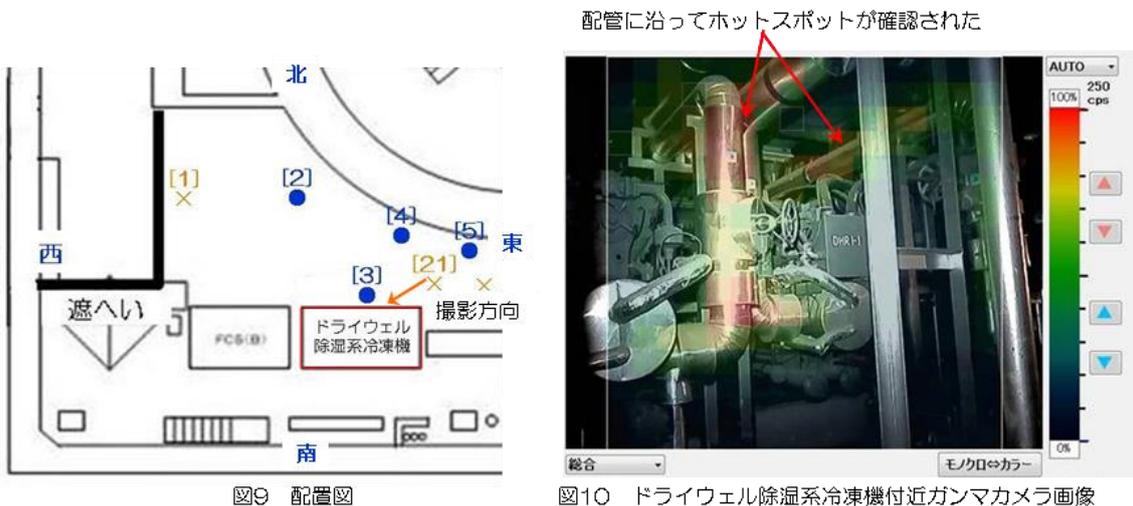
図2-8 1号機原子炉建屋1階南側ガンマカメラ撮影結果（抜粋）

2013年12月に1号機原子炉建屋1階南側の汚染状況調査として、ロボットにて線量率測定及びガンマカメラ撮影を実施した結果、不活性ガス系（AC）配管やドライウェル除湿系（DHC）配管の汚染レベルが比較的高いことが確認された（図2-8）。<sup>[2-8]</sup>

(原子炉建屋1階不活性ガス系配管のガンマカメラ測定結果)

(原子炉建屋1階ドライウェル除湿系配管のガンマカメラ測定結果)

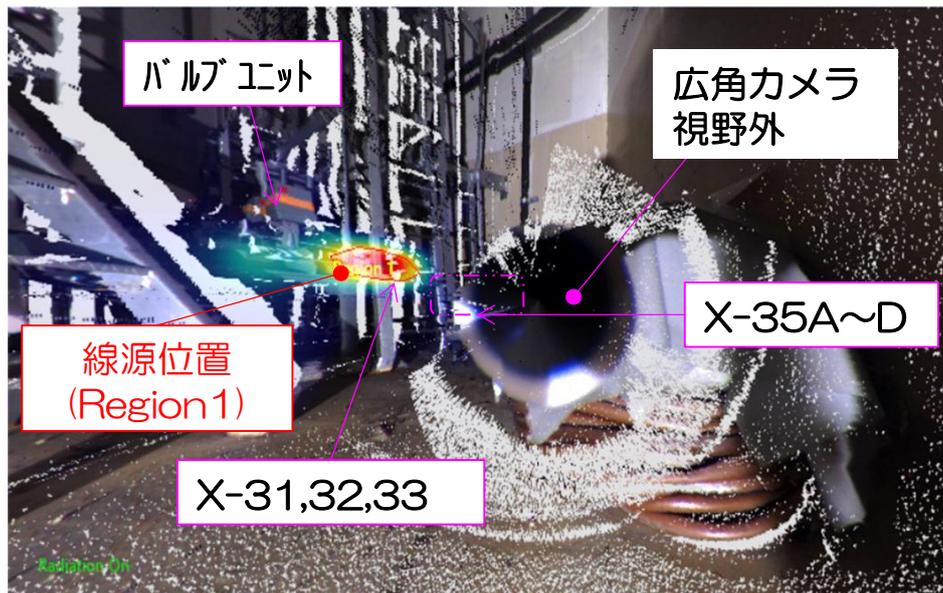
図 2-15 TIP 室内 $\gamma$ カメラ画像<sup>[2-12]</sup>

TIP室内の空間線量率の測定結果とγカメラの画像を図2-14、図2-15に示す。X-31、32、33ペネトレーション部を中心に、格納容器ペネトレーション近傍で100mSv/h以上の高い線量率が確認された一方で、チェンバーシールドよりタービン建屋側は2mSv/h未満と低い結果が得られた。γカメラの画像から、X-31、32、33ペネトレーション部で線源を確認し(図2-15中Region1)た。また、図2-15中では一部カメラ視野外となっているX-35A～Dのペネトレーション部(図中破線部)も含め、X-31、32、33ペネトレーション部以外の場所では顕著な線源は見られなかった。

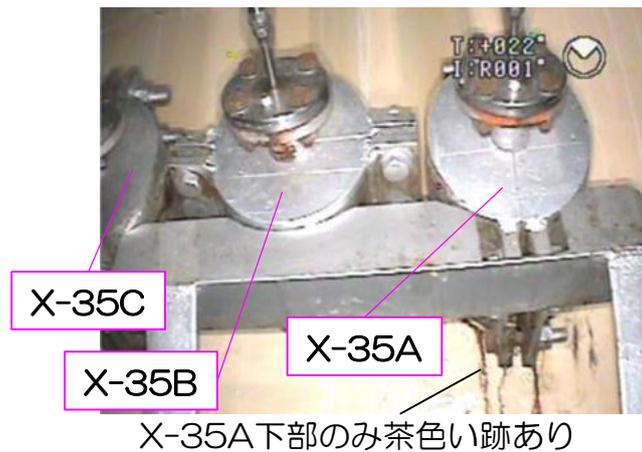
図 2-16 X-35 ペネトレーション部の光学カメラ画像<sup>[2-12]</sup>

光学カメラを用いて格納容器ペネトレーション部や配管等の外観を調査した結果、図2-16に示すX-35Aペネトレーション部から流れ跡のような茶色のしみを確認した。ただし上述の通り、このX-35A～Dペネトレーション部で線源は確認されていない。一方、線源が確認されたX-31、32、33ペネトレーション部を含め、その他のペネトレーション部や配管等では漏えいの痕跡は確認されなかった。

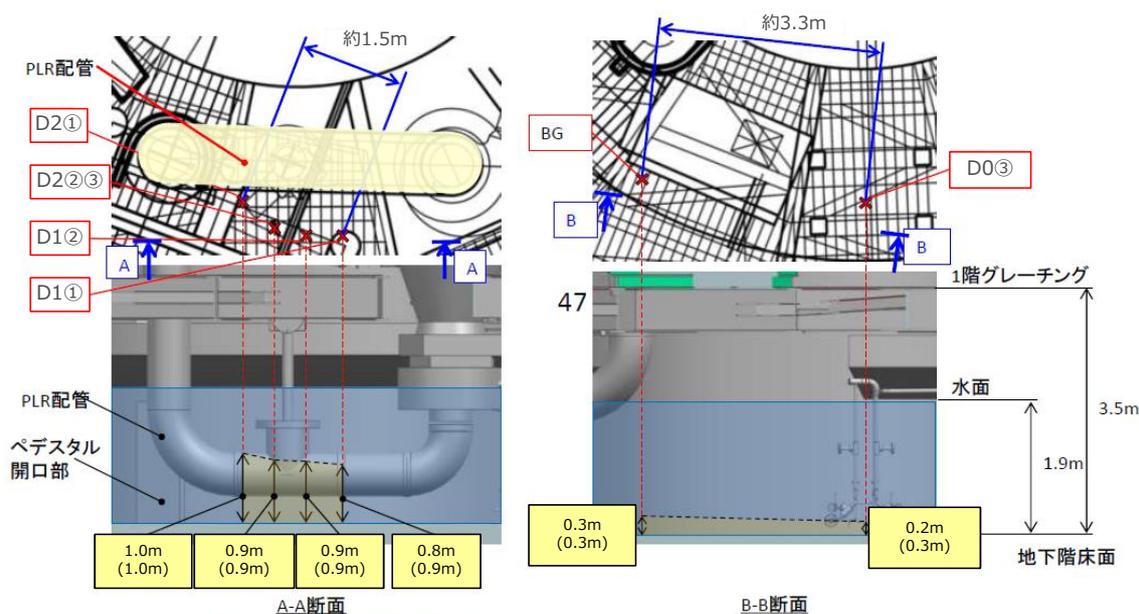
図 2-20 堆積物高さの評価結果[2-14]

自走式調査装置のセンサ降下量と、カメラ画像を分析し算出したセンサと堆積物表面間の距離から、格納容器底部の堆積物表面の高さを評価した(図 2-20)。ペDESTAL開口部に近い、D1、D2 ポイントでは 0.8m~1.0m、開口部から比較的遠い BG、D0 ポイントでは 0.2m~0.3m であり、ペDESTAL開口部に近い測定点ほど堆積物表面高さが高いことが確認された。

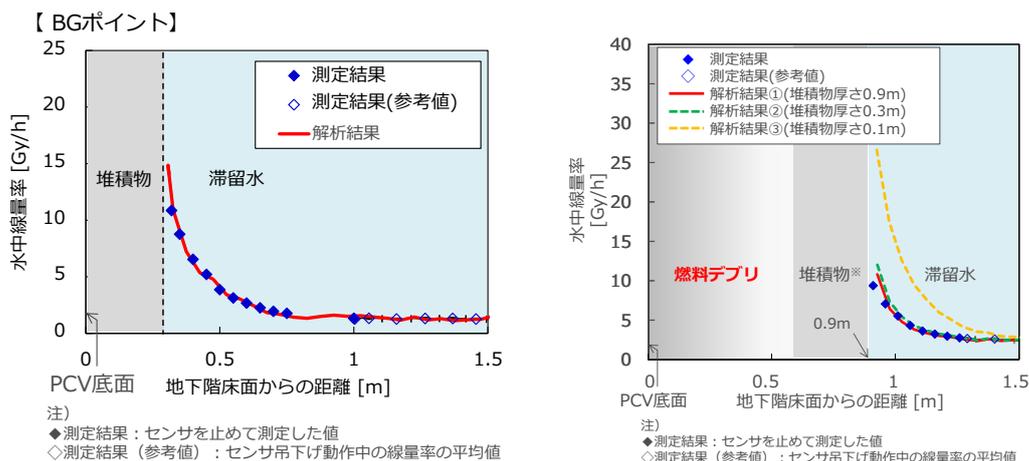
図 2- 21 線量率測定結果 (BG ポイント (左)、D2③ポイント (右)) [2-14]

線量率測定では、格納容器底部の堆積物下部にデブリが存在するかを確認するため、堆積物表面からの距離と、距離により減衰する線量率との関係に着目した測定を実施している。測定結果を図 2-21 に示す。図 2-21 左の BG ポイントでの線量率の測定結果(青点)は、堆積物表面に Cs-137 の線源が存在し、かつ堆積物の下面に燃料デブリが存在しないとした場合の解析結果(赤線)とよく一致していることが確認された。したがって、堆積物の下に燃料デブリは存在しない、又は存在したとしても少量であると推定される。同様の傾向は、D0③ポイントにおいても確認された。

次に、図 2-21 右には D2③ポイントでの線量率の測定結果と燃料デブリの上に堆積物(厚さ 0.9m、0.3m、0.1m)が存在していると仮定した解析結果を示し

ている。解析結果の堆積物厚さの違いによる減衰傾向の変化に注目すると、堆積物厚さを 0.1m と 0.3m と仮定した場合の減衰傾向の違いは顕著であるが、堆積物厚さを 0.3m と 0.9m と仮定した場合の減衰傾向の違いは僅かである。このため、堆積物の下に燃料デブリが存在するかどうかについては判断ができなかった。同様の傾向は、D1、D2 の各測定ポイントにおいても確認された。

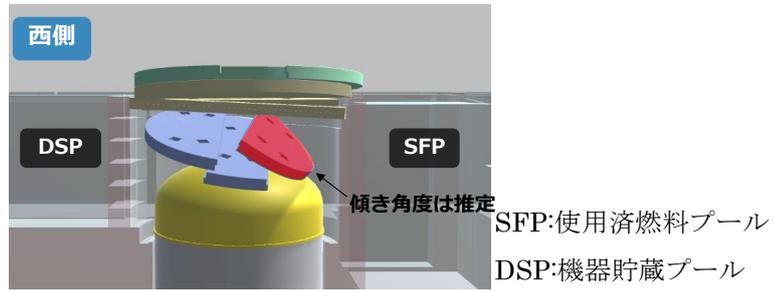
図 2- 24 調査結果を元に作成したイメージ図[2-17]

オペレーティングフロア上でのウェルプラグ損傷状況の確認結果を図 2-23 に示す。調査で取得した画像を分析した結果、各ウェルプラグは、図 2-24 のように移動していると推定された。図 2-25 のとおり、ウェルプラグ上段北が西よりに 720mm 移動していることが確認された。また上段中央のウェルプラグが最大 155mm、上段北側のウェルプラグが最大 84mm 下側へたわんでいることが確認された。

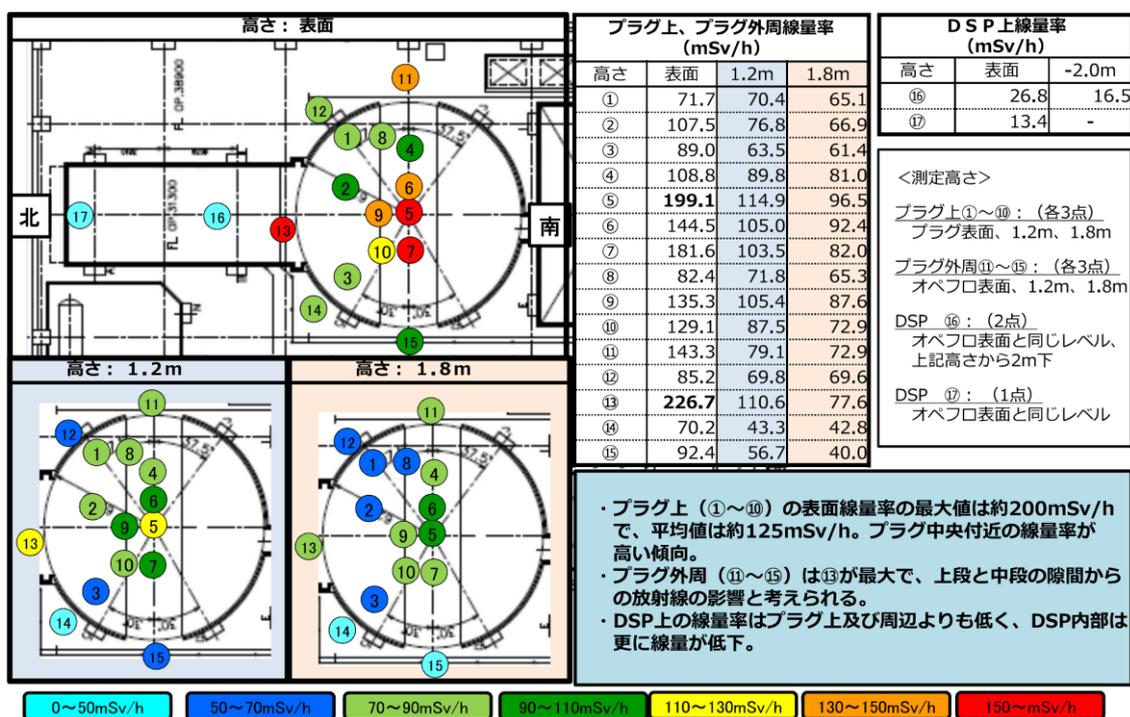
図 2- 26 オペレーティングフロア線量率測定結果[2-18]

また、線量率測定を実施しており、結果を図 2- 26 に示す。ウェルプラグ上では中央付近の線量率が高いこと、ウェルプラグ外周では北側の線量率が高いことが確認された。

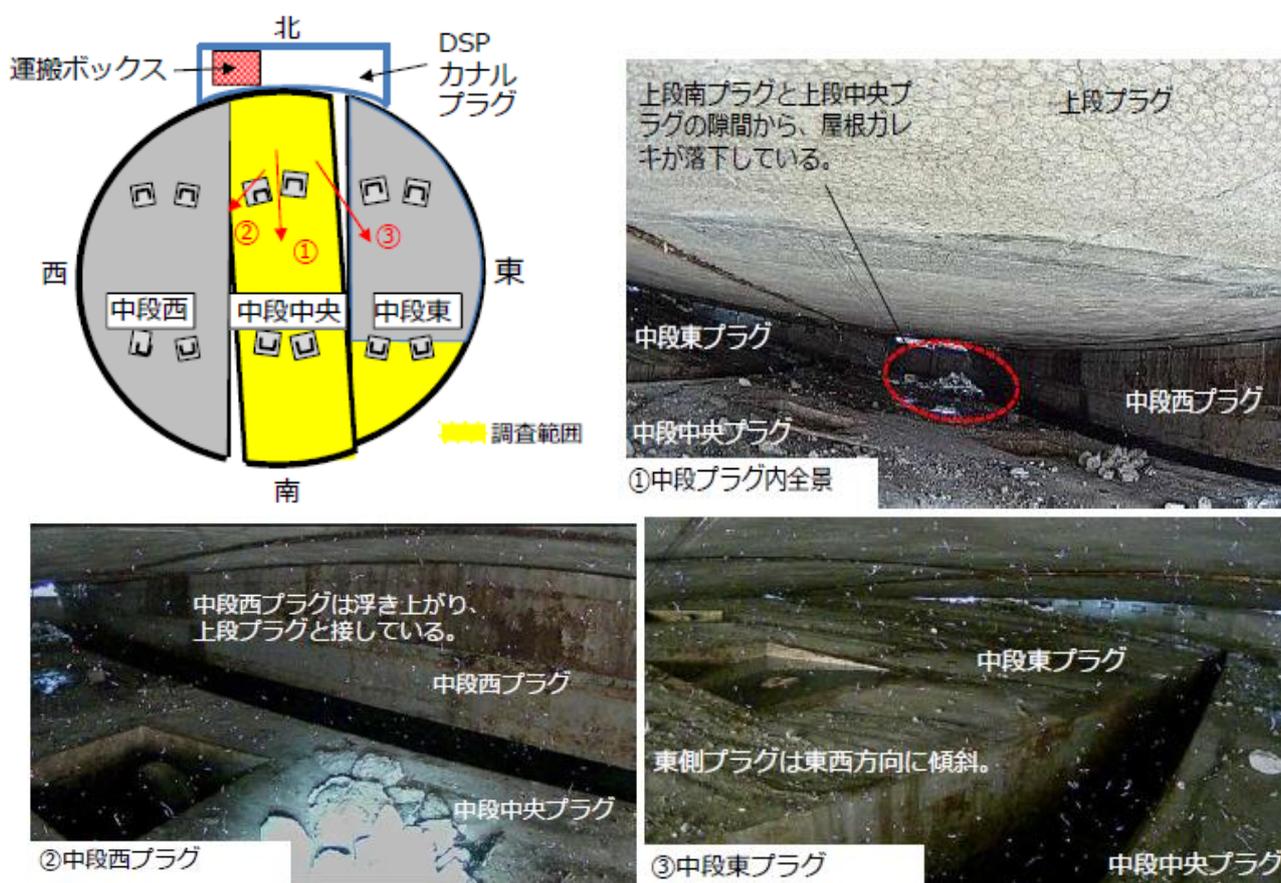
図 2-28 中段プラグ状況確認<sup>[2-19]</sup>

の状況を確認した。図 2-28 及び図 2-29 の確認結果により、上段プラグと中段プラグの位置関係、プラグが傾斜していること及び下段プラグの状況を確認できた。また、上段プラグ下面、中段プラグ上面及び下段プラグ西側の一部について可能な範囲で 3D 計測を実施した結果、プラグにたわみ等の変形があることを確認した（図 2-30）。

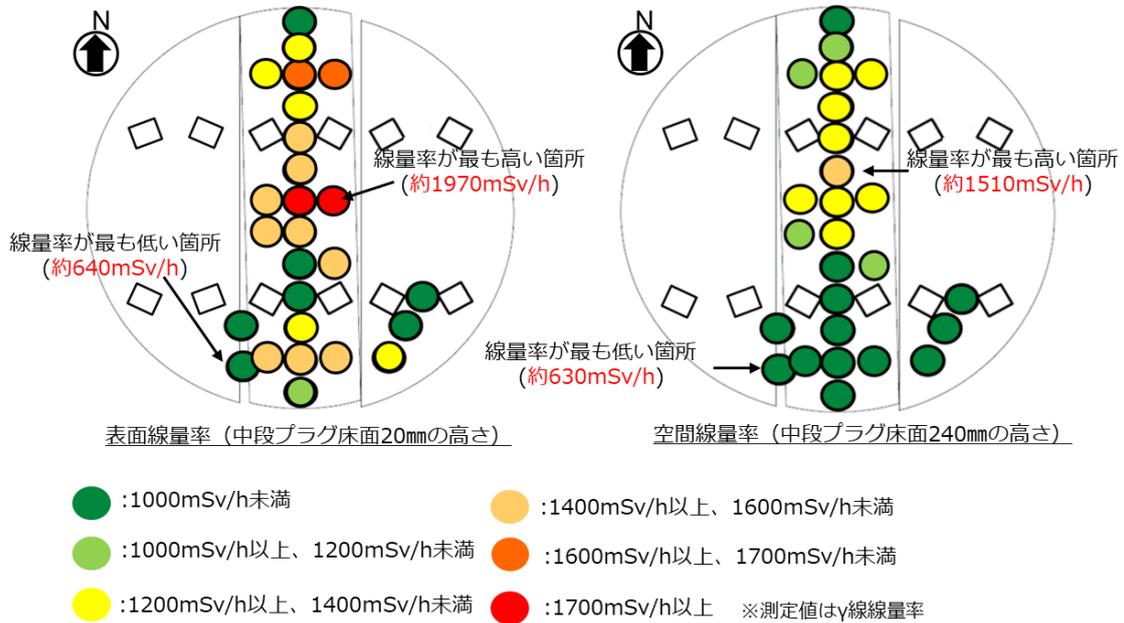
図 2-32 中段プラグ上線量率測定結果[2-20]

空間線量率測定では、中段プラグ中央付近が高く、外周部に向かうにつれて低くなる傾向がある。一方、表面線量率はバラつきが大きい。これは、上段プラグの隙間からがれきが落下したことや雨水侵入によるプラグ下部への流出が寄与したものと推定される（図 2-32、図 2-33）。

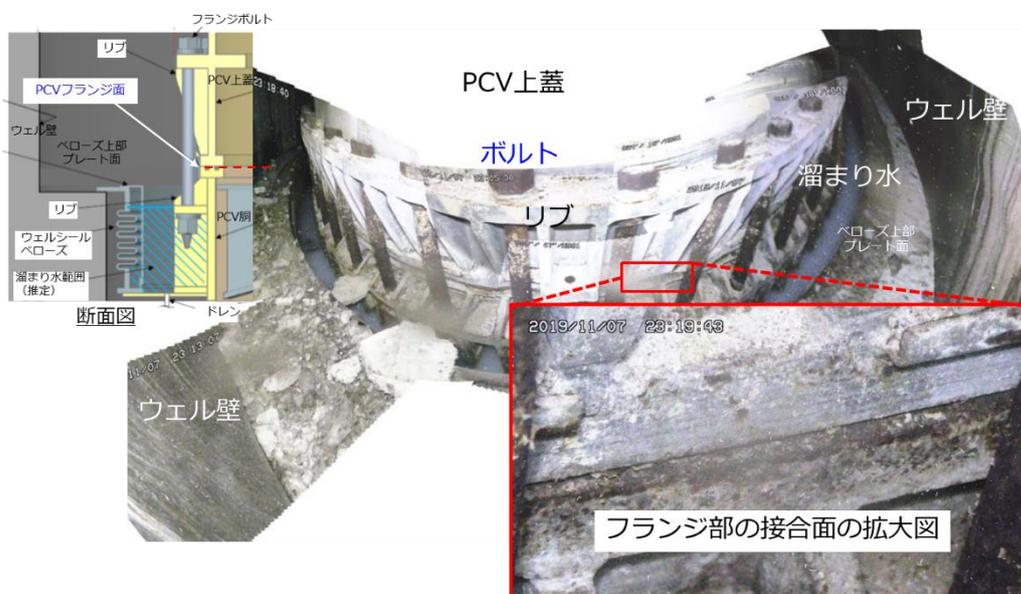
図 2- 37 PCV フランジ状況（複数の写真を重ね合わせたもの） [2-22]

1号機格納容器内部調査のアクセスルート構築のための作業と並行し、事故時に主要な漏えい経路となったと推定されている PCV 上蓋のフランジ部の状況確認を 2018年11月に実施した。原子炉キャビティ (ウェル) 内の状況について映像を取得し、PCV 上蓋等の著しい損傷は確認されなかった (図 2-36)。フランジ部についても、塗装の劣化はあるものの、著しい損傷や大きな変形は確認されなかった (図 2-37)。また、映像中のホワイトノイズからは高い汚染が推定されるため、事故時の高い PCV 圧力の条件下ではフランジ部からの漏えいがあったものと考えられる。

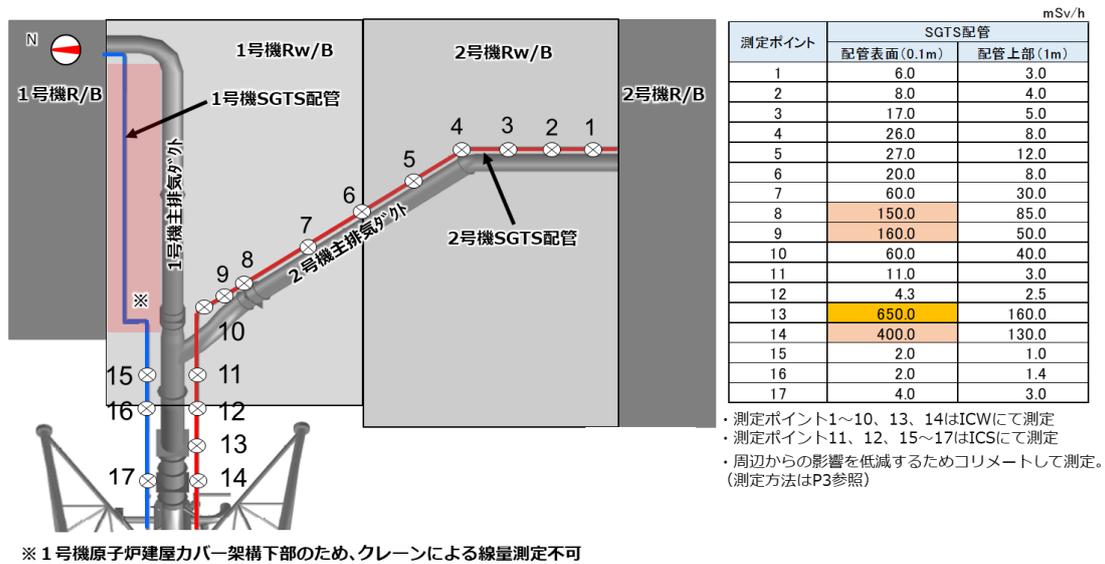
図 2- 43 SGTS 配管近傍線量率調査結果（2020 年に実施） [2-25]

SGTS配管近傍の線量率測定の結果、最も高い値として、2号機SGTS配管表面から高さ0.1mの位置で約650mSv/hを確認した（図2-43 測定ポイントNo.13）。高い線量率が確認された測定ポイントNo.13及びNo.14付近はバタフライ弁が設置されているため、放射性物質が止まりやすい環境であると考えられる。一方、次に高い線量率が確認されたNo.8及びNo.9は水平配管部分であった（図2-44）。

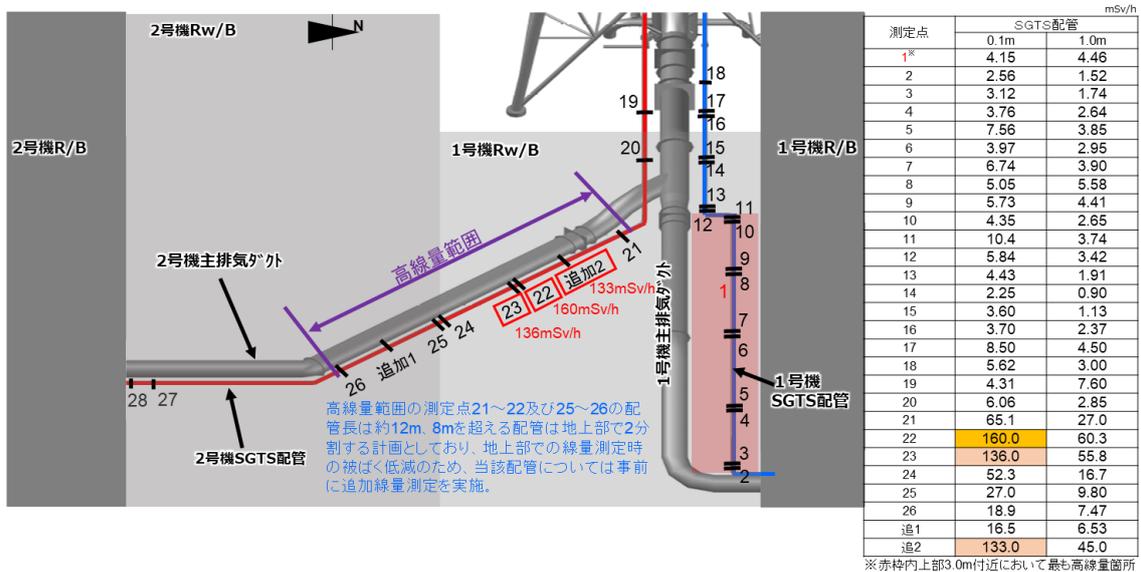
図 2- 45 SGTS 配管線量率調査結果（2021 年に実施） [2-26]

2021 年 5 月に再度 SGTS 配管の線量率調査を実施した結果、2020 年の調査結果と同様に 2 号機側が高く 1 号機側が低い結果となった（図 2- 45）。この傾向は、ベント流速が速かった 1 号機配管より 2 号機は原子炉建屋内の SGTS 系（フィルタ、ラブチャーディスク等）が抵抗となり流速が抑えられ滞留したものと推測している。

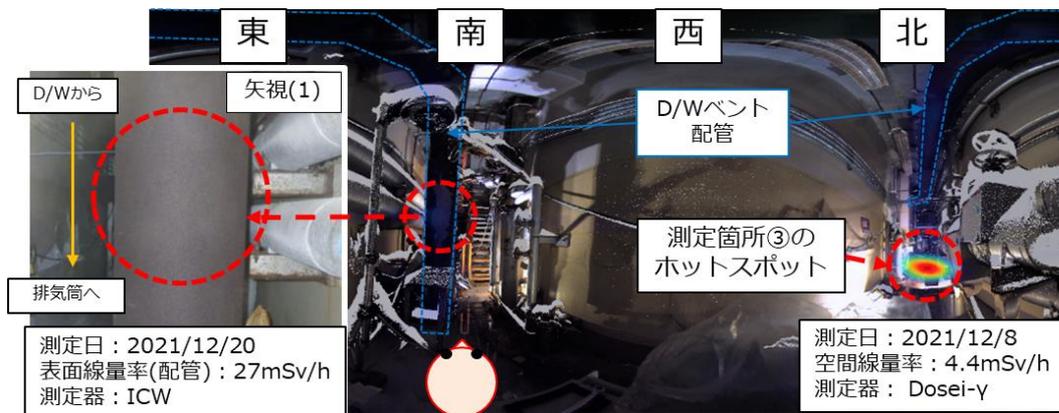
図 2-47 γイメージャ測定結果（3階東側 AC 配管（D/W ベント配管）） [2-27]

また、3 階東側にある D/W ベント配管は事故時に使用した S/C ベント配管と接続しており、過去の調査で配管表面に錆を確認していることから、配管の状態や汚染の状況を確認した（図 2- 47）。確認の結果、配管に沿って線量率が高いことが確認されたため、配管内が汚染していると推定した。汚染の原因として、D/W ベント弁は閉じていたものの、D/W 圧力上昇や高温の影響などにより、D/W 内の気体の一部が弁の下流側に漏出した可能性や、S/C ベントガスの一部が配管内に流入した可能性があるかと推定した。また、周辺の

配管と異なり、D/W ベント配管表面全体に錆を確認した。錆の原因として、高温の気体の通過や内面に付着した放射性物質の発熱により、配管の塗装が劣化して錆が発生した可能性がある」と推定した。

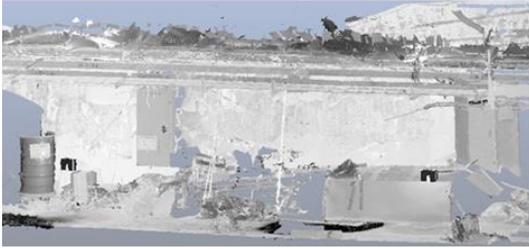
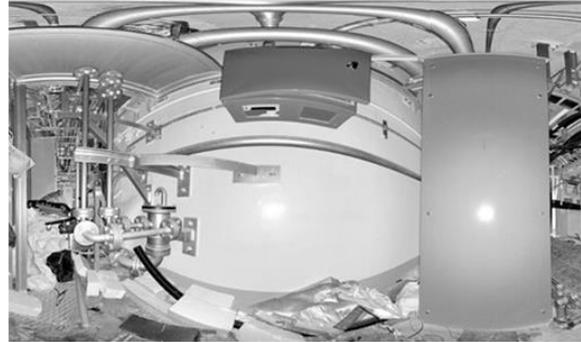
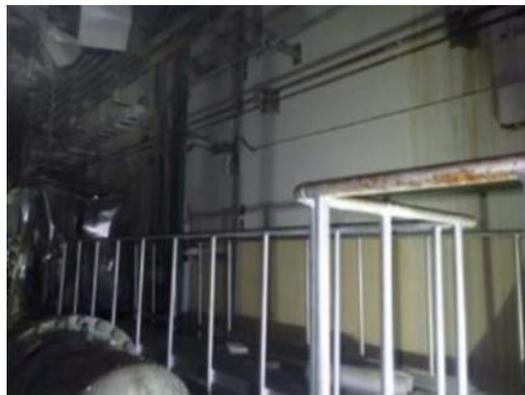
図 2- 49 原子炉シェル壁及びプール壁の調査結果<sup>[2-27]</sup>

さらに、原子炉建屋の健全性評価に資する情報取得のため、3 階西側、北側、及び東側の原子炉シェル壁並びに 4 階南西側のプール壁において、状況調査や 3D スキャン装置による点群データの取得を実施した（図 2-49）。調査の結果、一部箇所で塗装の剥がれやひび割れが確認されたが、耐震性能の低下に繋がるような損傷、経年劣化の兆候（表面コンクリートの剥落や錆汁等）は確認されなかった。

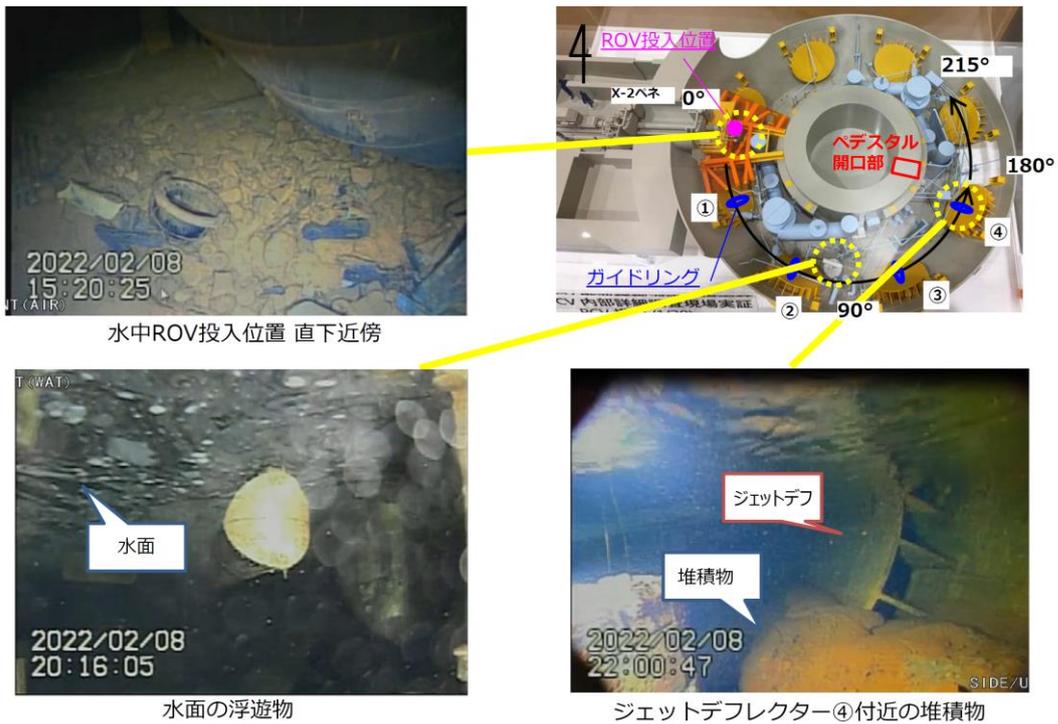
図 2- 50 水中 ROV-A で確認した PCV 内部の状況 [2-29]

2022 年 2 月に、調査に先駆けて水中 ROV-A を用いてガイドリング（水中 ROV のケーブル絡まりを防止するリング）を設置した。その際、水面の浮遊物や PCV 底部の堆積物を確認した（図 2- 50、図 2- 51）。さらに、ペDESTAL 開口部付近から開口部内部の状況を確認したところ、塊状の堆積物および鉄筋らしきものを確認した（図 2- 52）。

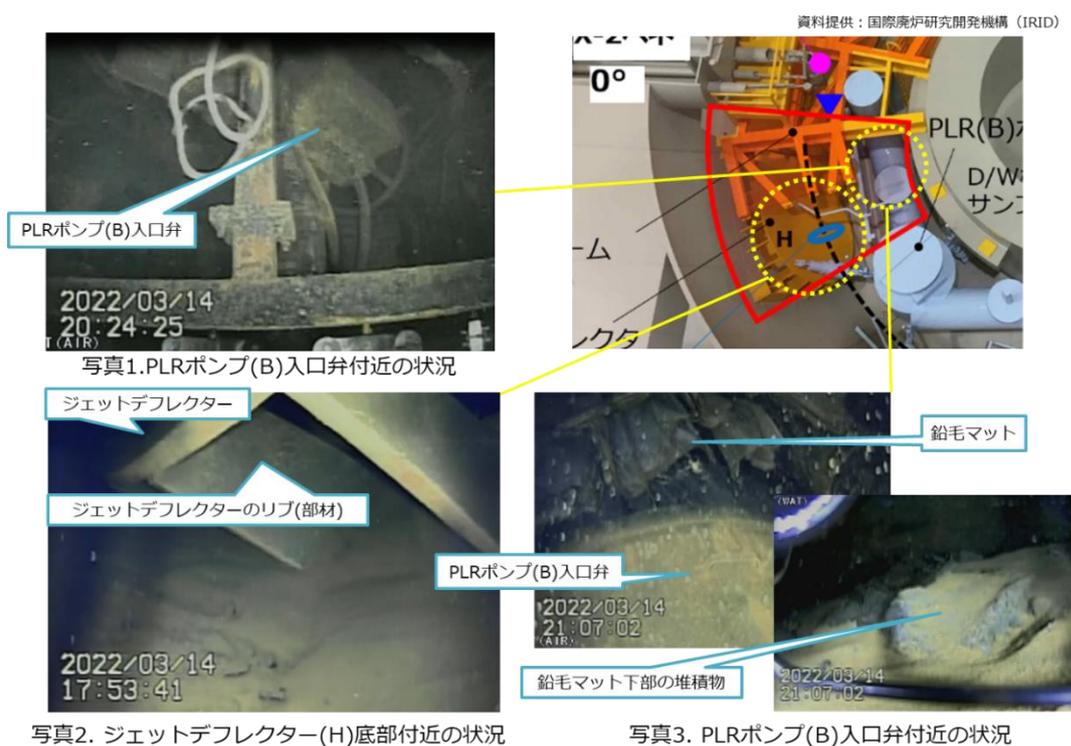
図 2- 54 PLR ポンプ(B)付近およびジェットデフレクター(H)付近の状況<sup>[2-32]</sup>

- ・ 原子炉再循環系 (PLR) (B)配管・ポンプやジェットデフレクター、ペDESTAL基礎部等の既設構造物において、外観上で大きな損傷は確認されなかった (図 2- 54～図 2- 61)
- ・ PLR(B)入口弁付近にある鉛毛マットの下部 (PCV 底部) およびジェットデフレクター(F)付近において、塊状の堆積物を確認 (図 2- 54 写真 3、図 2- 59 写真 2)
- ・ ジェットデフレクター(H,G,F,E,D)裏側 (圧力抑制室側) において、堆積物を確認 (図 2- 55、図 2- 56、図 2- 58、図 2- 65、図 2- 70)
- ・ ジェットデフレクター(F)裏側 (圧力抑制室側) において、圧力抑制室と繋がるベント管から、気泡のようなものが連続的に出てくる状況を確認 (図 2- 58 写真 2)
- ・ ジェットデフレクター(G)付近において干渉物を確認 (図 2- 56、図 2- 57)
- ・ ジェットデフレクター(A)は下面が見えており、付近の堆積物の高さは作業員アクセス口と比較して低いことを確認 (図 2- 60 写真 2)
- ・ ペDESTAL開口部付近において、RCW 系統配管が設置されていたと推定される位置に配管がなくなっていることを確認 (図 2- 62)

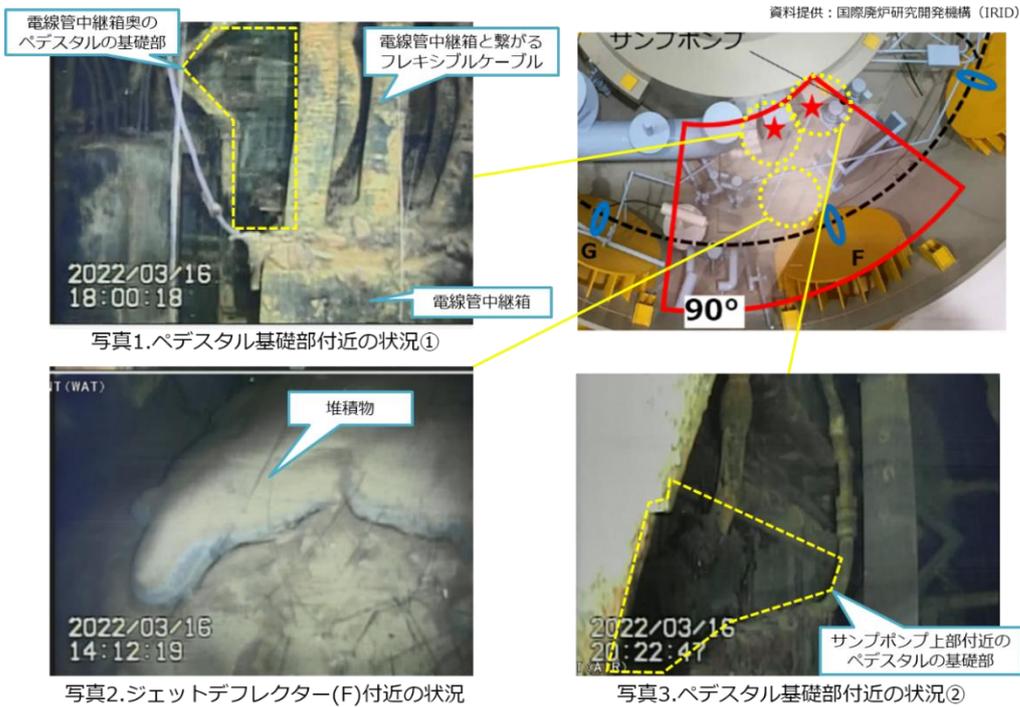
図 2-59 ペDESTAL付近およびジェットデフレクター(F)付近の状況[2-32]

- ・ 機器ドレンサンプ付近にある PCV 底部の堆積物が上下の層を形成し、内部が空洞になっていることを確認 (図 2- 63、図 2- 64、図 2- 66～図 2- 68)
- ・ ペデスタル開口部 (基礎部) 付近のコンクリートについて、ペデスタルの鉄筋およびインナースカートがむき出しになっていることを確認 (図 2- 64、図 2- 66～図 2- 69)
- ・ ペデスタル開口部 (基礎部) にある堆積物は上下の層をなし、内部が空洞となっているが、その空洞部分においてペデスタル基礎部の鉄筋がむき出しとなっている状況。堆積物の上層より上では、ペデスタル基礎部が残った状態であることを確認 (図 2- 59、図 2- 64、図 2- 68)
- ・ ペデスタル開口部 (内部手前) において、塊状の体積物を複数確認 (図 2- 69)
- ・ ジェットデフレクター(C)付近において、堆積物を確認 (図 2- 70)

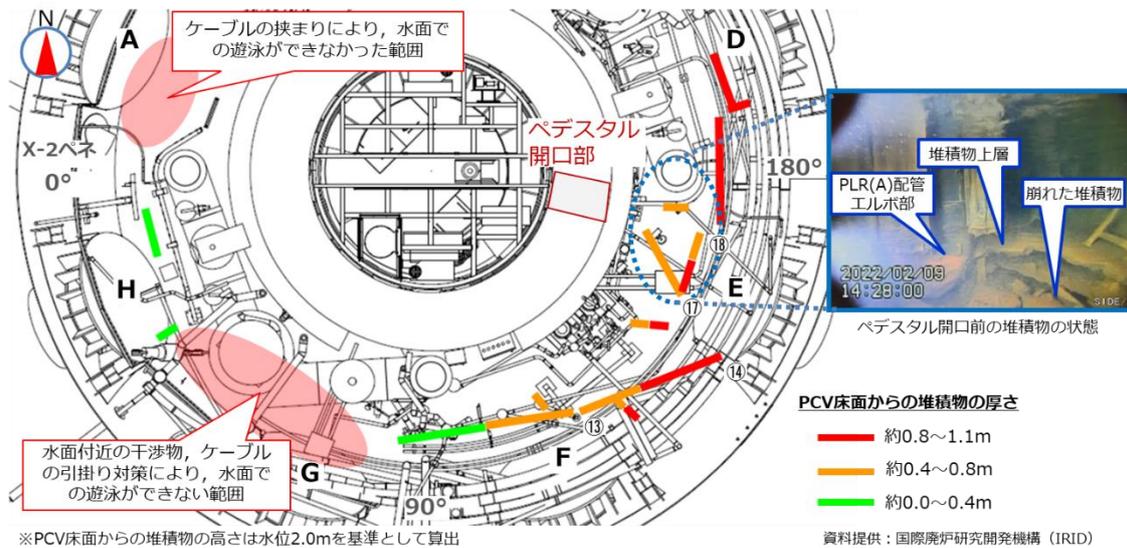
図 2-72 ROV-C による堆積物厚さ推定結果[2-35]

なお、ペデスタル開口部前の堆積物が一部低くなっている（図 2- 72 青点線囲い部）が、調査時の映像から、堆積物が崩れているためと推定した。

堆積物の状態が特徴的な調査ポイントとして、図 2- 72 図中⑬-⑭では調査映像より空洞部が確認されており、測定結果についても空洞部の段差を確認した（図 2- 73）。図 2- 72 図中⑯-⑰では調査映像より堆積物が崩れた状態が確認されており、測定結果についても崩れた堆積物の凹凸を確認した（図 2- 74）。

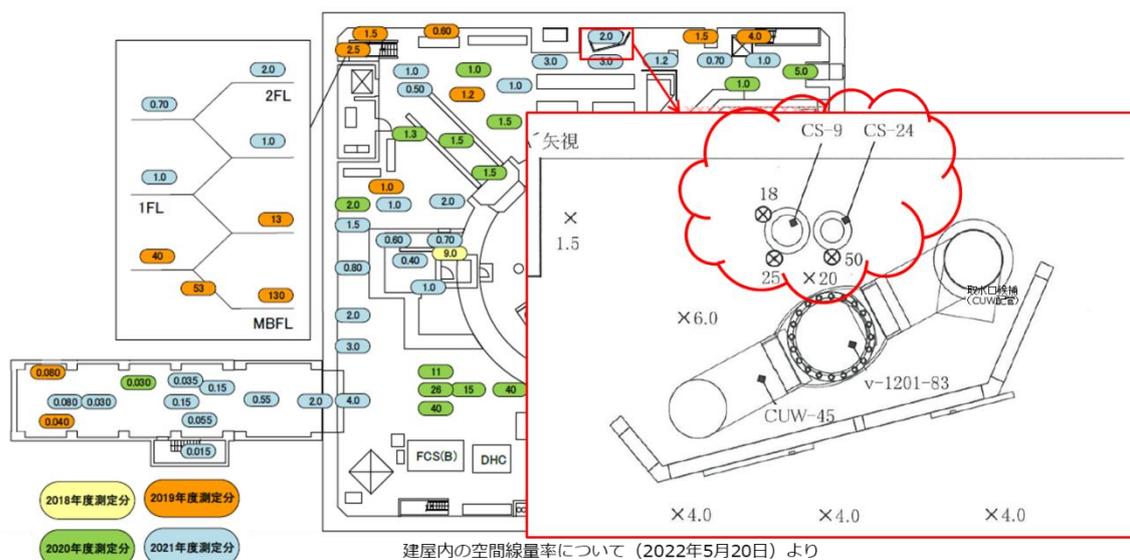
図 2-75 CUW 配管及び周辺の線量測定結果[2-36]

1号機 S/C 取水設備設置に向けた S/C 内包水のサンプリングのため、2022年6月に取水口の候補である CUW 配管及び周辺の線量率測定等の現場調査を実施した。CUW 配管に近接する CS 配管の表面線量率を測定したところ、CS (A) 系テストライン (CS-24) で約 50mSv/h、CS (A) 系ポンプ出口ライン (CS-9) で約 25mSv/h を確認した (図 2-75)。

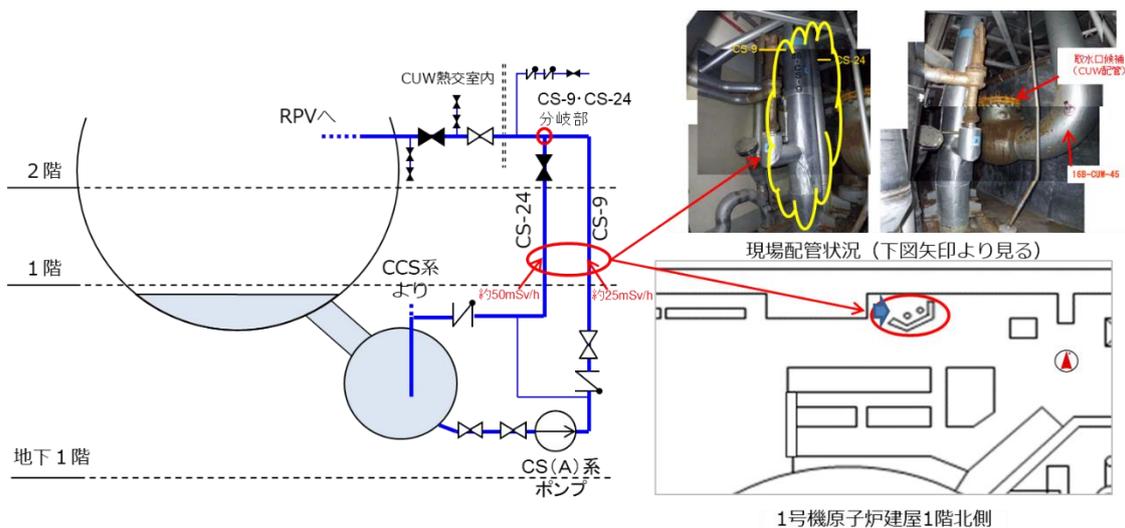
図 2-76 CS (A) 系配管の系統状態[2-36]

当該配管が高線量率である要因として、RPV または S/C からの核分裂生成物 (FP) の移行が想定されるが、RPV から FP が移行しやすい CS-9※より CS-24 が高線量率であるため、S/C からの FP 移行が考えられる (図 2-76)。

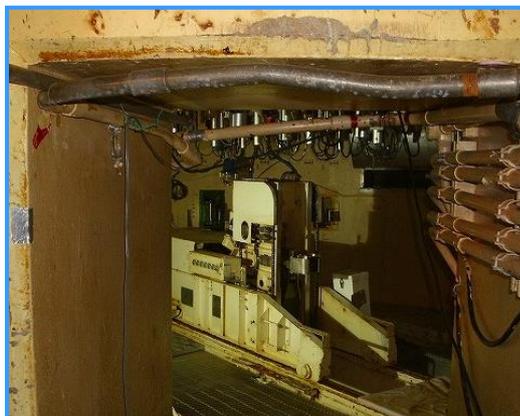
図 3-3 ペDESTAL開口部からのペDESTAL内部の画像(画像処理後)

ペDESTAL開口部からペDESTAL内部を撮影した画像について、ノイズ除去ならびにコントラスト強調のための画像処理をした結果、ペDESTAL開口部から奥の上部に制御棒位置指示系(PIP)用ケーブルが確認されたが、開口部下部の状況は不鮮明であった(図3-3)。

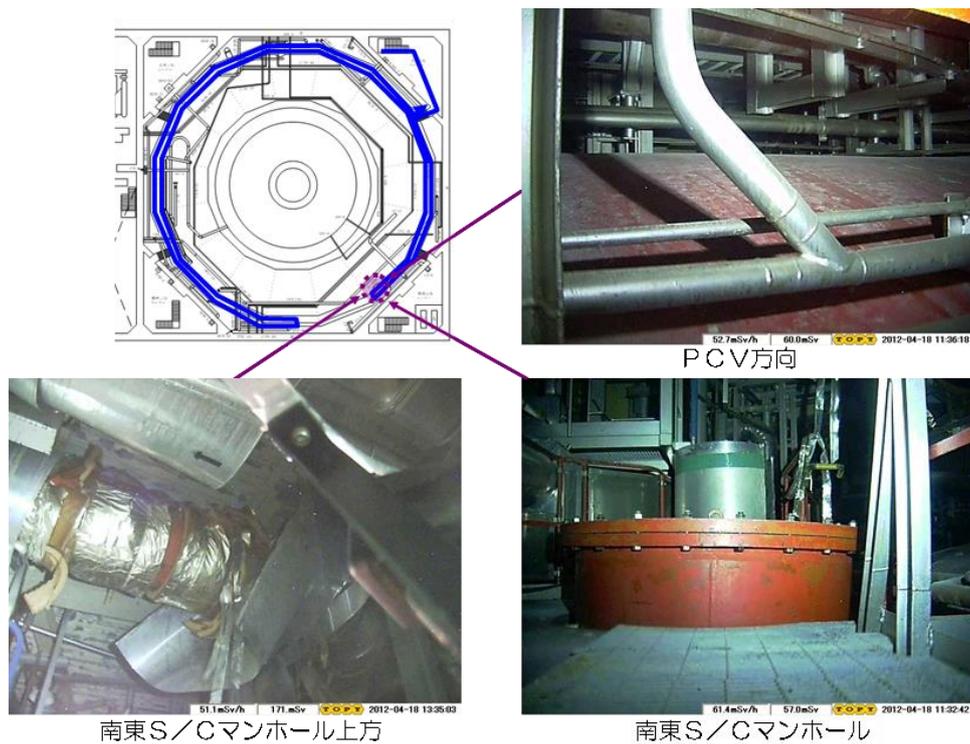
図 3- 5 2号機トーラス室内カメラ映像（抜粋）

S/C の液相漏えい箇所については特定されていないが、カメラ映像によると、S/C のマンホールのフランジ等からの漏水はないことが確認された（図 3-5）。

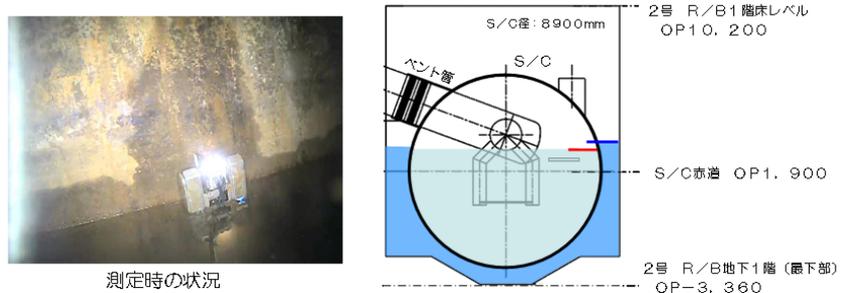
図 3-7 2号機 S/C 内水位測定結果

S/C内水位は、S/Cへの窒素封入試験により推測されたとおり、トラス室内滞留水とほぼ同レベルで連動しており、S/C内の下部（配管含む）から液相漏えいが発生していることが確認された。

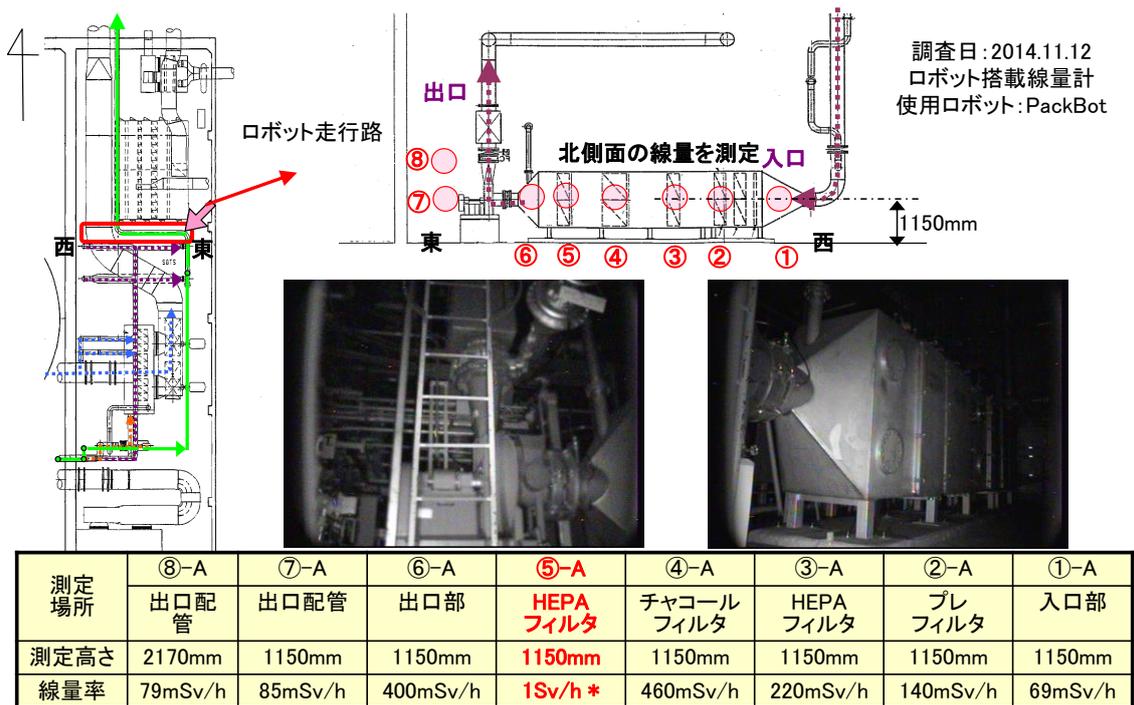
図 3-10 SGTS フィルタ (A) の線量率測定結果

図 3-10、図 3-11 にそれぞれ SGTS フィルタ (A) (B) 周辺の線量率測定結果を示す。(A) (B) とともに、最大約 1Sv/h の非常に高い線量率となっていることが確認された。また、その汚染の最大値は SGTS フィルタ出口側の HEPA フィルタで観測されている。通常、SGTS フィルタは入口に近いところから放射性物質を捕捉していくものであるため、この観測結果は、放射性物質を含む気体が SGTS フィルタを逆流したことを示唆している。図 3-8 から明らかなように、SGTS フィルタを逆流する経路は、2号機のベントラインから逆流する経路と1号機のベントラインから逆流する経路（3号機から4号機へと水素が逆流したのと同じ状況）の2つが考えられる。

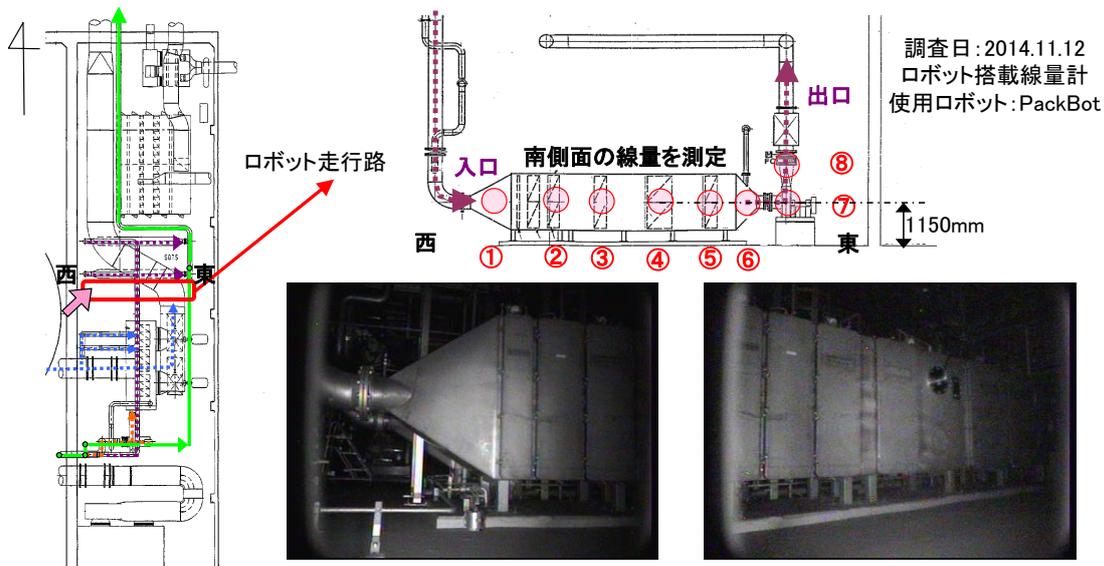
測定場所	①-B	②-B	③-B	④-B	⑤-B	⑥-B	⑦-B	⑧-B
	入口部	プレフィルタ	HEPAフィルタ	チャコールフィルタ	HEPAフィルタ	出口部	出口配管	出口配管
測定高さ	1150mm	1150mm	1150mm	1150mm	1150mm	1150mm	1150mm	2170mm
線量率	15mSv/h	29mSv/h	44mSv/h	160mSv/h	850mSv/h *	500mSv/h	210mSv/h	120mSv/h

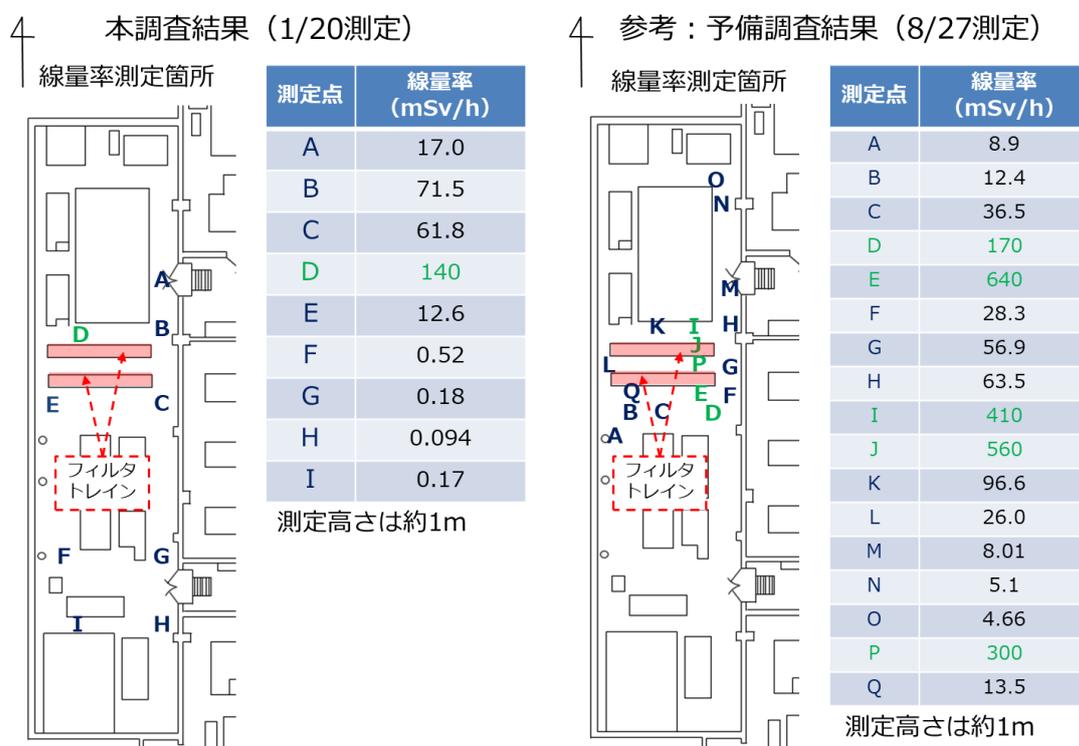
図 3-12 SGTS 室内の空間線量率測定結果[3-9]

そのため、2020年12月～2021年1月にかけて、遠隔操作ロボットを用いて2号機SGTS室内、フィルタトレイン、及びラプチャディスク周辺の線量率測定を実施した。室内の線量率測定の結果、フィルタトレインの下流側近傍で空間線量率が高くなり、最大640mSv/hを確認した(図3-12)。γイメージャ測定の結果から、フィルタトレインの下流側に汚染があることを確認した(図3-13、図3-14)。ラプチャディスク周辺の線量率測定の結果、ラプチャディスク周辺にはほとんど汚染が見られないことを確認した(図3-15)。これらの結果から、2号機はラプチャディスクが作動しておらずベントは成功していないものと判断した。また、フィルタトレインの汚染は排気筒を共有している1号機からの逆流によるものであることが明らかになった。

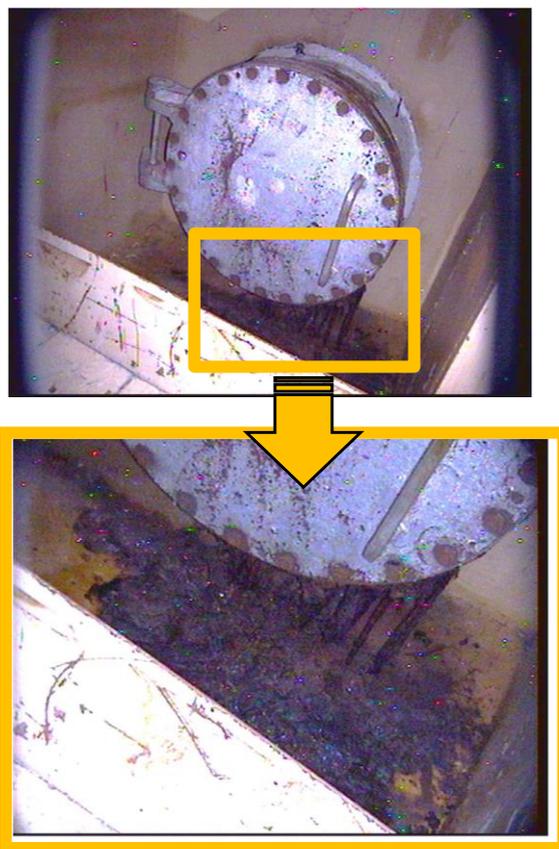
図 3-18 ペネトレーションフランジ部の溶融物の写真<sup>[3-11]</sup>

格納容器・ペデスタルの内部調査に先立ち、アクセス経路として選定している X-6 ペネトレーション部（図 3-17 建屋配置図参照）の前に設置している遮蔽用ブロックおよび鉄板の撤去作業を行った（2015 年 6 月 11 日～10 月 1 日）。撤去作業時にペネトレーション部の調査を行ったところ、ペネトレーションフランジ部と床面に何らかの溶融物と 1000mSv/h を超える高い線量率が確認された。

確認された溶融物の写真を図 3-18 に示す。溶融物はペネトレーションのフランジ部から垂れ下がり、床面に広がって存在している。溶融物は、ペネトレーション内部に保管されていた CRD 交換機用のケーブル被覆材か、ペネトレーションフランジシール用の O リングと推定している。床面の溶融物のはぎ取りを実施したところ、溶融物は固化しており、ヘラ等で容易にはぎ取れることが確認された。

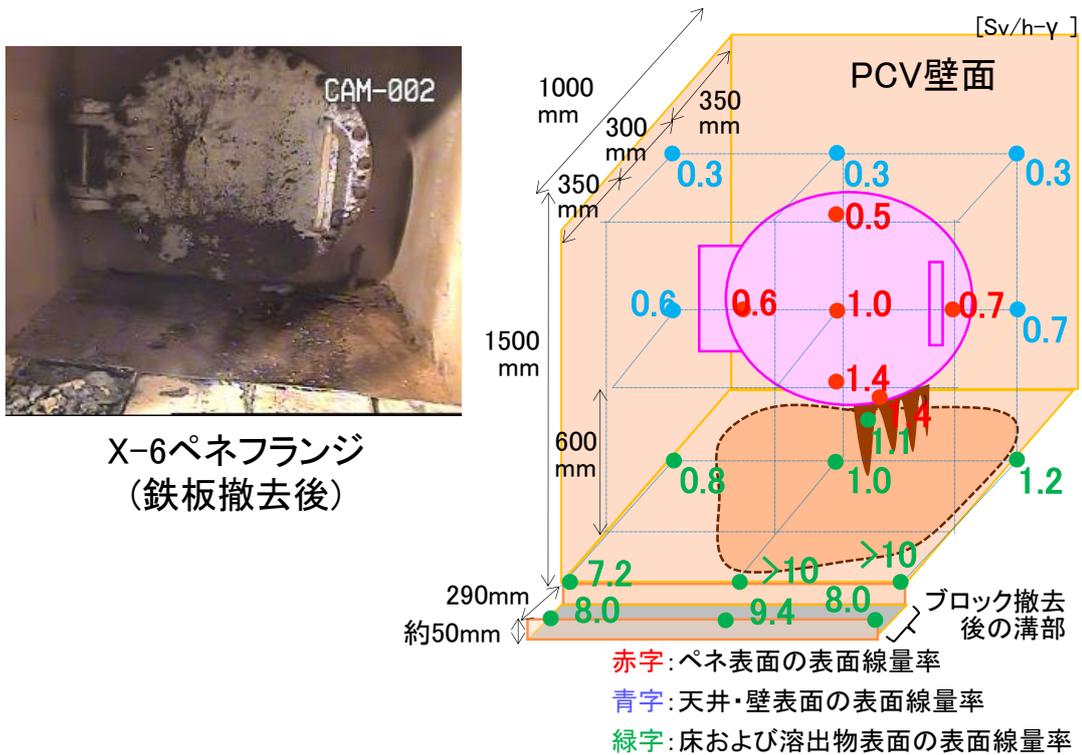
図 3-19 表面線量率測定結果<sup>[3-12]</sup>

表面線量率測定結果を図 3-19 に示す。表面線量率は、天井<中央<床面の順で大きくなる傾向があり、特にブロック撤去後の溝部で高い線量率が確認された。汚染は溶融物付近から溝に向かって形成されていると考えている。X-6 ペネトレーション部と壁面の表面線量率の差を X-6 ペネトレーション内部からの線量率寄与と仮定すると、X-6 ペネトレーション内部からの寄与は最大 1Sv/h 程度と推定している。

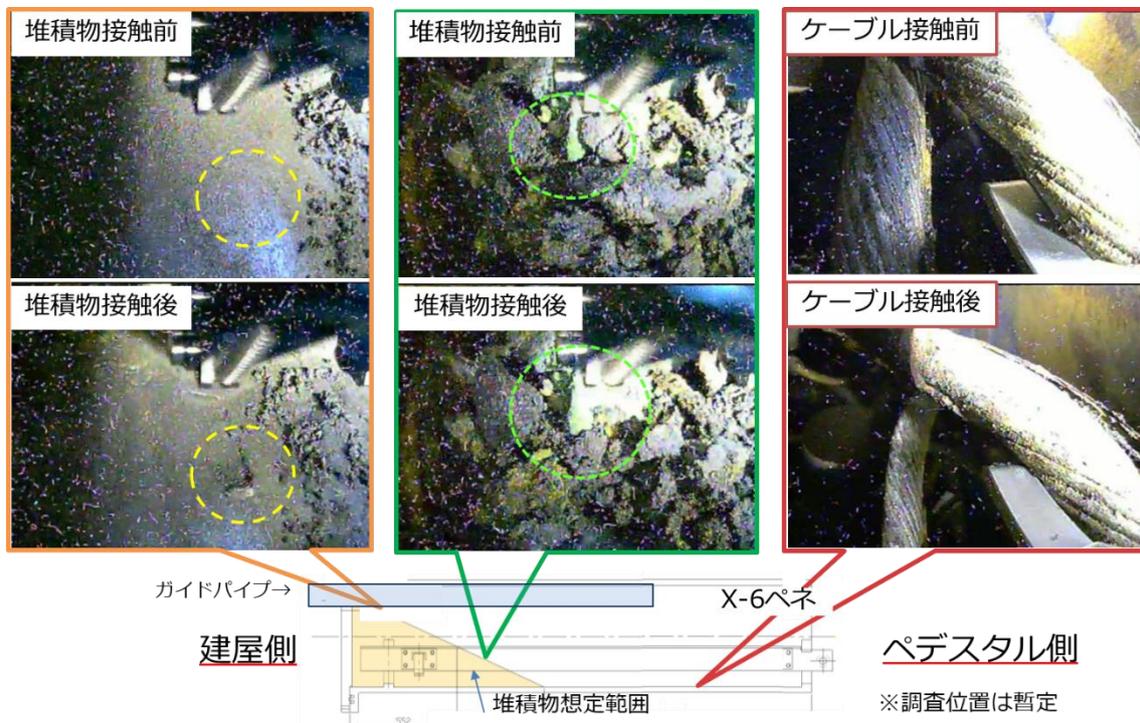
図 3-21 X-6 ペネ内堆積物の接触調査結果①<sup>[3-13]</sup>

接触調査の結果、堆積物は接触により形状が変化すること、ケーブルは固着しておらず持ち上がることを確認した (図 3-21)。また、堆積物、ケーブルの状況及び X-6 ペネハッチくり抜き部を映像により確認した (図 3-22)。3D スキャンの結果、X-6 ペネ内の堆積物は、原子炉建屋側からペデスタルに向かって斜面上に堆積していることを確認した (図 3-23)。

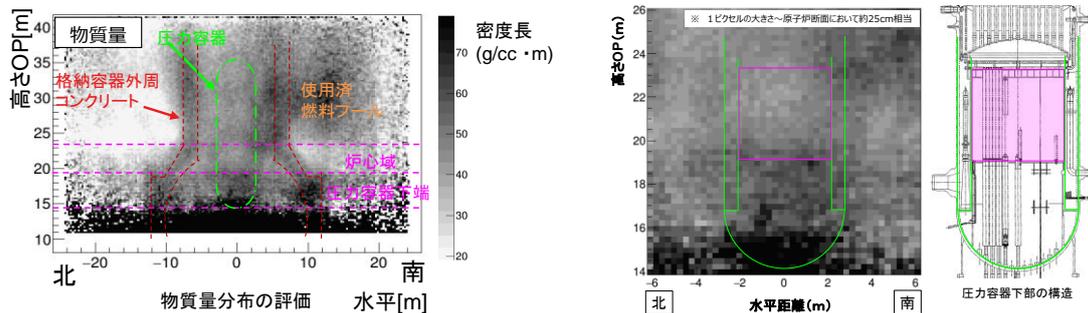
図3-26 ミュオン測定による物質質量分布図  
(左：全体図、右：原子炉圧力容器下部) <sup>[3-14]</sup>

ミュオン測定結果から物質質量(密度長)の分布を評価したものを図3-26左に、圧力容器下部を拡大したものを図3-26右に示す。格納容器や使用済燃料プール内の燃料などに加え、原子炉圧力容器下部にも高密度物質を示す影が確認された。なお、検出方法の特性として、O.P.約15m以下の低い部分では検出されるミュオンの数が減少し、評価が難しくなる領域ではあるものの、圧力容器の下部の影については、同程度の高さの格納容器の影が確認されていることから、有意なものと考えられる。

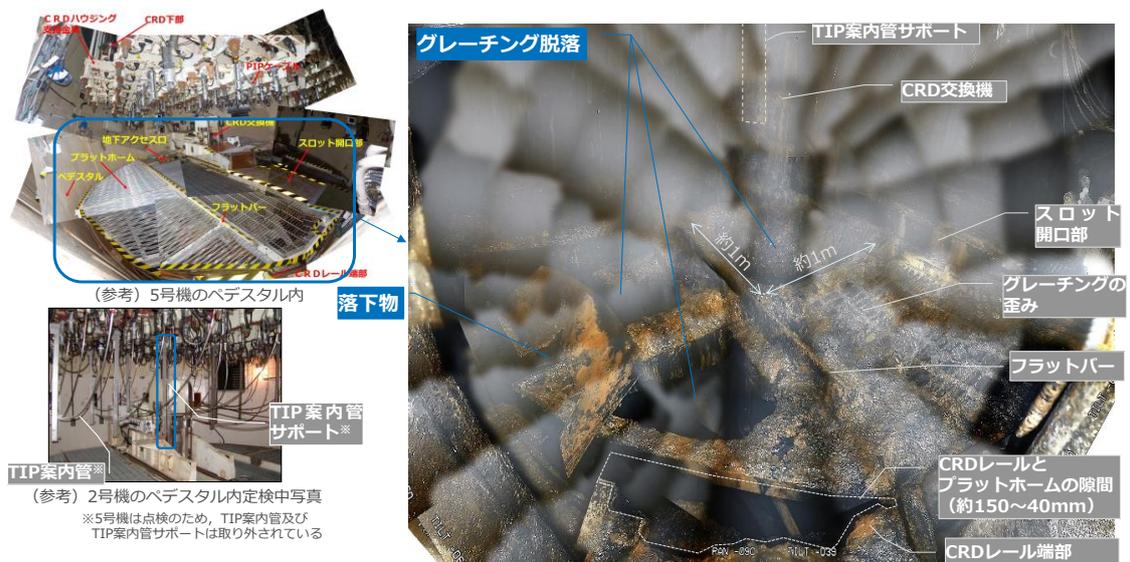
図3-29 ペDESTAL内確認結果[3-15]

2015年1月30日に、自走式調査装置での調査のための事前調査として、ガイドパイプに取り付けたパンチルトカメラによるペDESTAL内の観察を実施した。撮影された写真を画像処理して鮮明に見えるようにし、つなぎ合わせたものを図3-29に示す。同図左側に掲載した5号機の写真と比較すると、グレーチングが脱落している箇所を確認できる。またグレーチング上には、ケーブル状の落下物や移動式炉心内計装(TIP)案内管と思われる落下物が確認されている。
