## 炉心・格納容器内の状態推定に関連する調査状況

## 1. はじめに

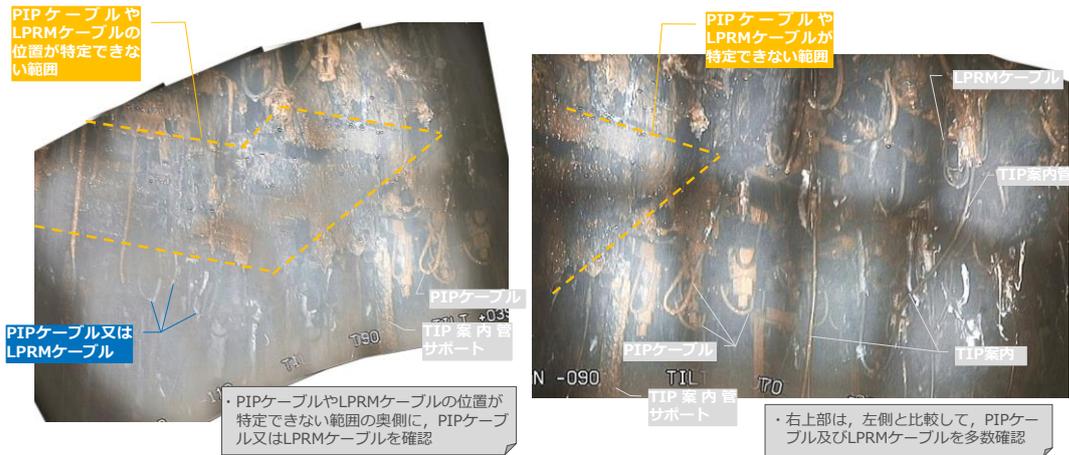
図 3-30 ペDESTAL内確認結果（上部） [3-15]

ペDESTAL内上部の写真を図3-30に示す。局所出力領域モニタ(LPRM)又は制御棒位置指示装置(PIP)ケーブルが損傷している部位が確認され、またPIPケーブルやLPRMケーブルの位置が特定出来る範囲と特定出来ない範囲があることが確認された。これら、ペDESTAL内の損傷状況、ペDESTAL内上部のケーブルの確認状況などをまとめたものを図3-31に示す。

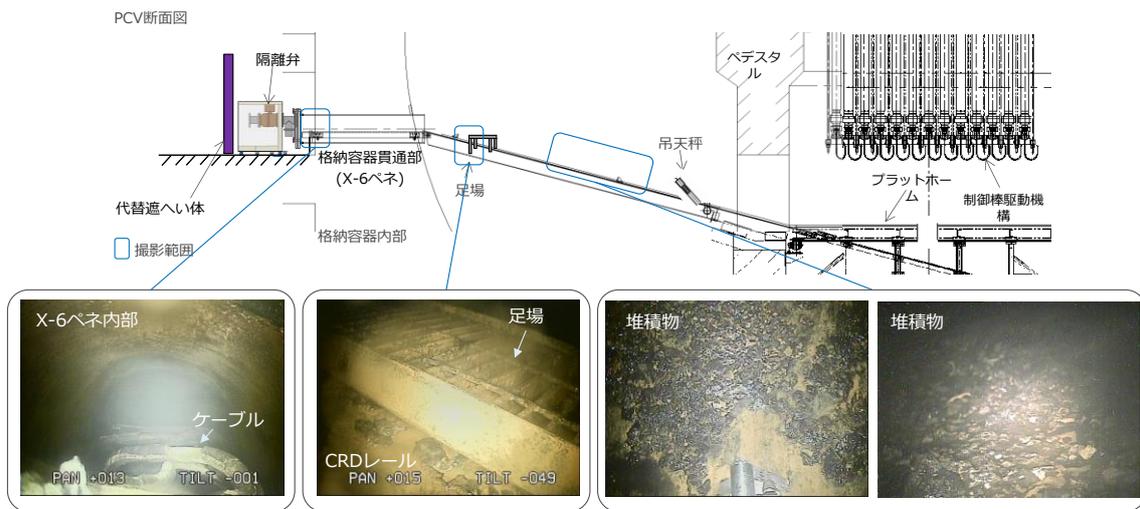
図 3-32 X-6 ペネトレーション～CRD レール上の画像<sup>[3-16]</sup>

その後、2017年2月7日～9日に堆積物除去装置により制御棒駆動機構(CRD)交換用レール上の堆積物の除去を試みた。堆積物除去装置のカメラで撮影された画像を図3-32に示す。堆積物は、黒いペースト状のものと、薄い破片状の物体や小石状の物体が混ざり合っており、格納容器壁側からペDESTAL側に進むにつれ固着が強く除去が困難であった。また、2017年2月16日には自走式調査装置による調査を実施し、ペDESTAL内には到達しなかったものの、温度、線量率、周辺構造物の状況を調査した。

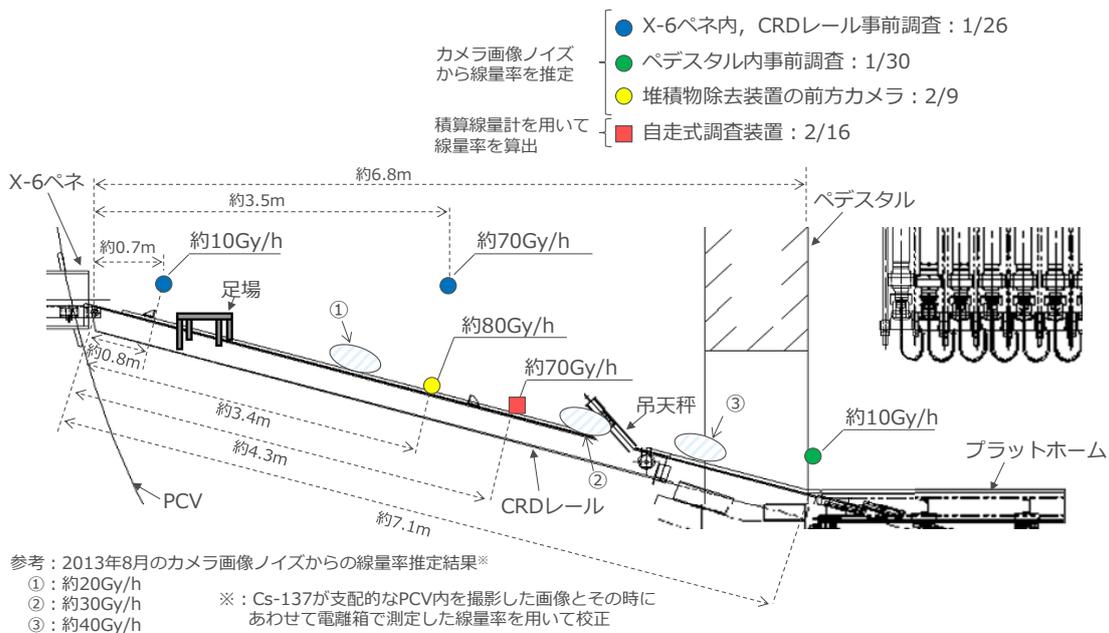
図 3-33 線量率確認結果<sup>[3-17]</sup>

図3-33に、本調査で測定した4点の線量率を示す。ペDESTAL開口部周辺では、ペDESTAL外に比べ、ペDESTAL内の線量率が低いことが確認された。

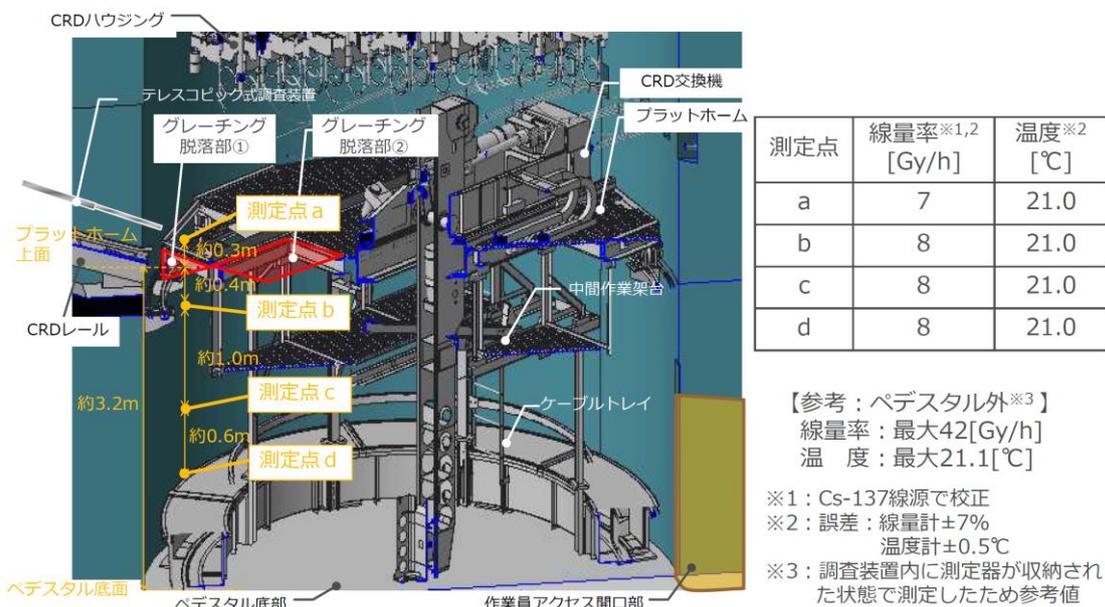
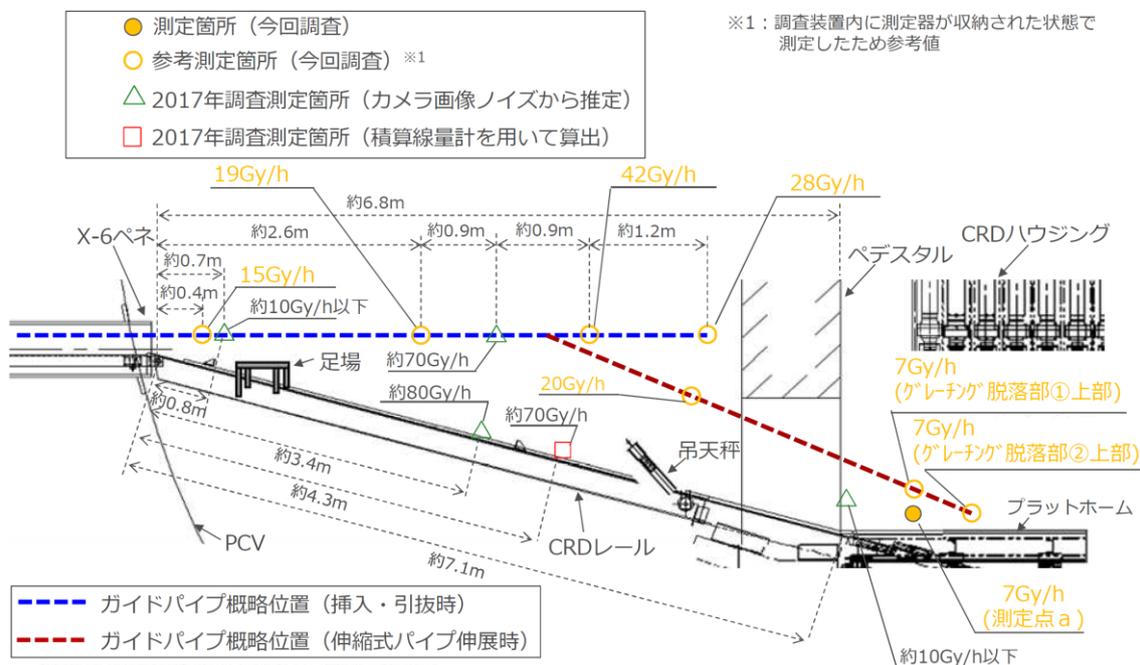
降ろした線量計及び温度計の計測結果は、測定高さに係わらず、ほぼ一定の値であった。また線量率については、ペDESTAL外よりペDESTAL内が低い傾向であった（図 3- 34、図 3- 35）。使用した調査装置の概要について図 3- 36 に示す。

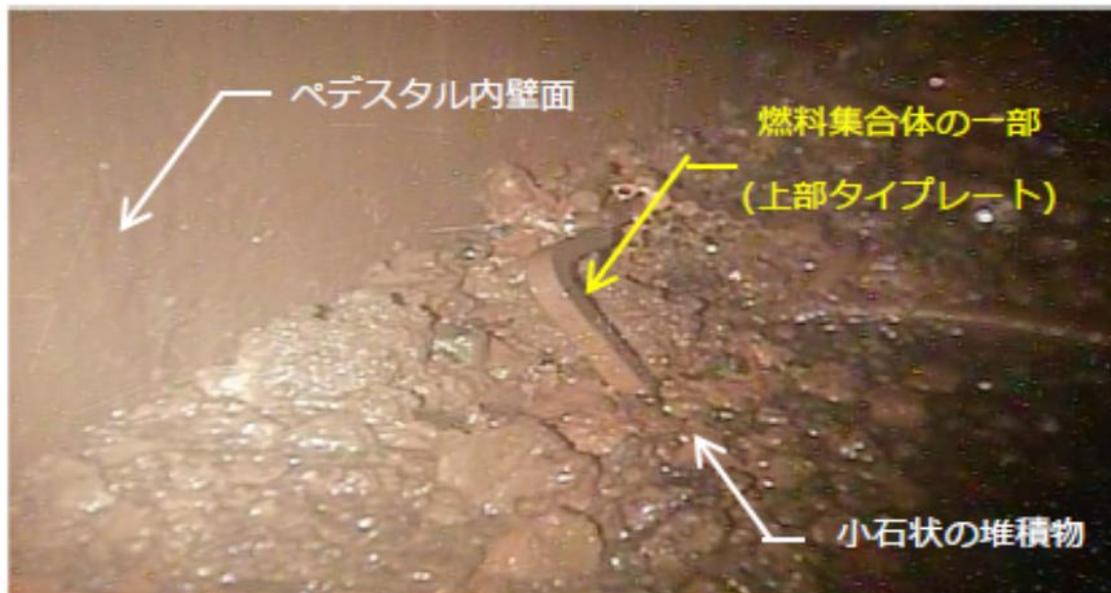
図 3- 41 堆積物と上部タイププレート<sup>[3-19]</sup>

さらに、堆積物の中に上部タイプレート等の落下物が確認された（図 3-41）。圧力容器内部の構造物が落下してきているため、圧力容器底部は損傷しており、上部タイプレートが落下するほどの穴が開いたものと考えられる。

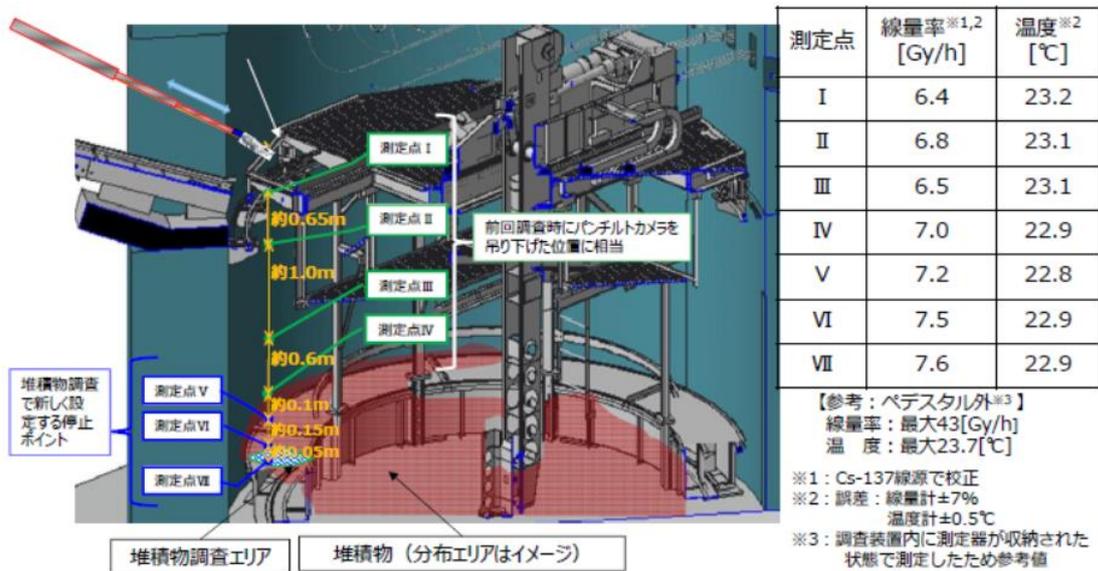
図3-44 堆積物調査時の線量率及び温度[3-21]

2019年2月に、2018年1月の調査と同じ箇所に調査ユニットを吊り降し、ペDESTAL底部の堆積物に接触する調査を行った。この時の温度及び線量率について図3-44に、接触調査をした範囲を図3-45に示す。温度については測定高さに係わらずほぼ一定の値であったが、線量率についてはペDESTAL底部に近づくとも上昇する傾向を確認した。堆積物については小石状のもの、岩状のもの、構造物の一部と推定されるものの3つに分類し、それぞれの接触調査の結果を図3-46～図3-48に示す。今回の調査により、小石状、構造物状の堆積物を把持して動かせること、把持できない硬い岩状の堆積物が存在する可能性があることを確認した。また、堆積物にカメラをより接近させることで、堆積物の輪郭や大きさの推定に資する映像を取得することが出来た。

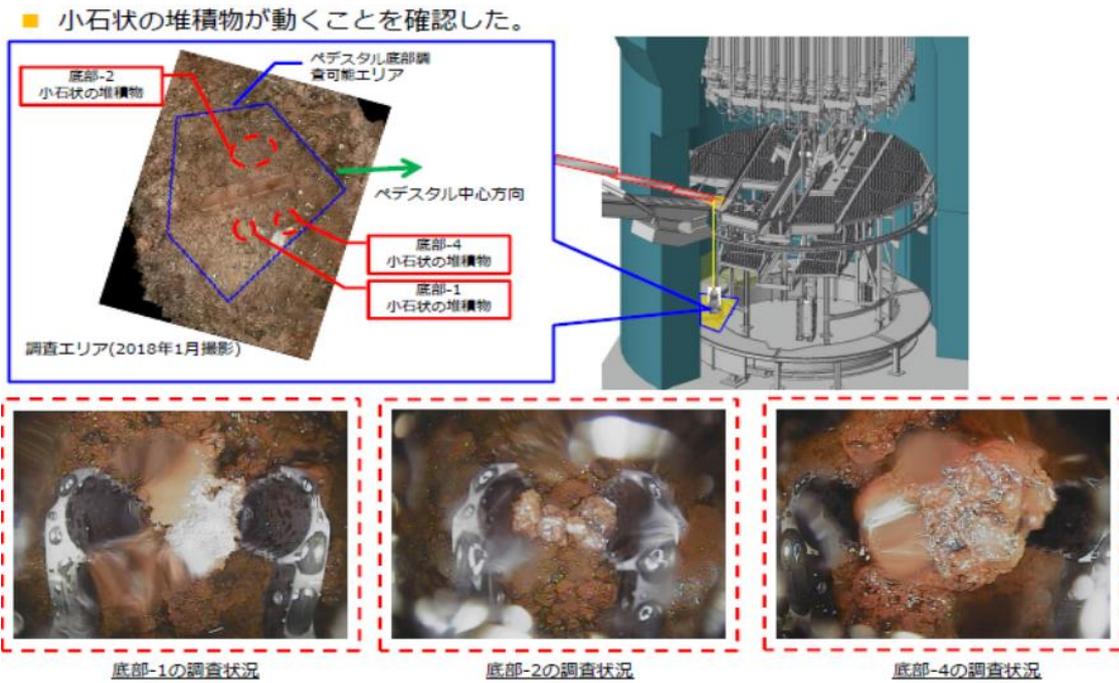
図 3-46 ペDESTAL底部堆積物接触調査結果 (1) [3-21]

■ 小石状の堆積物、構造物の形状をした堆積物が動くことを確認した。

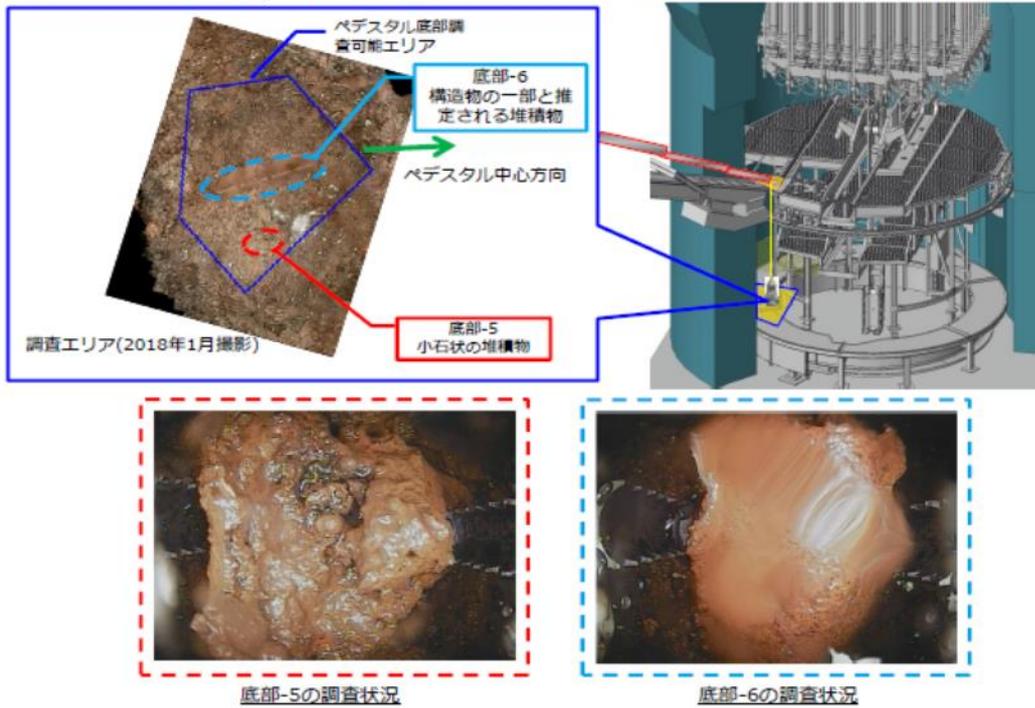
図 3-47 ペDESTAL底部堆積物接触調査結果（2） [3-21]

■ 岩状の堆積物は動かないことを確認した。また映像上、接触痕は確認できなかった。

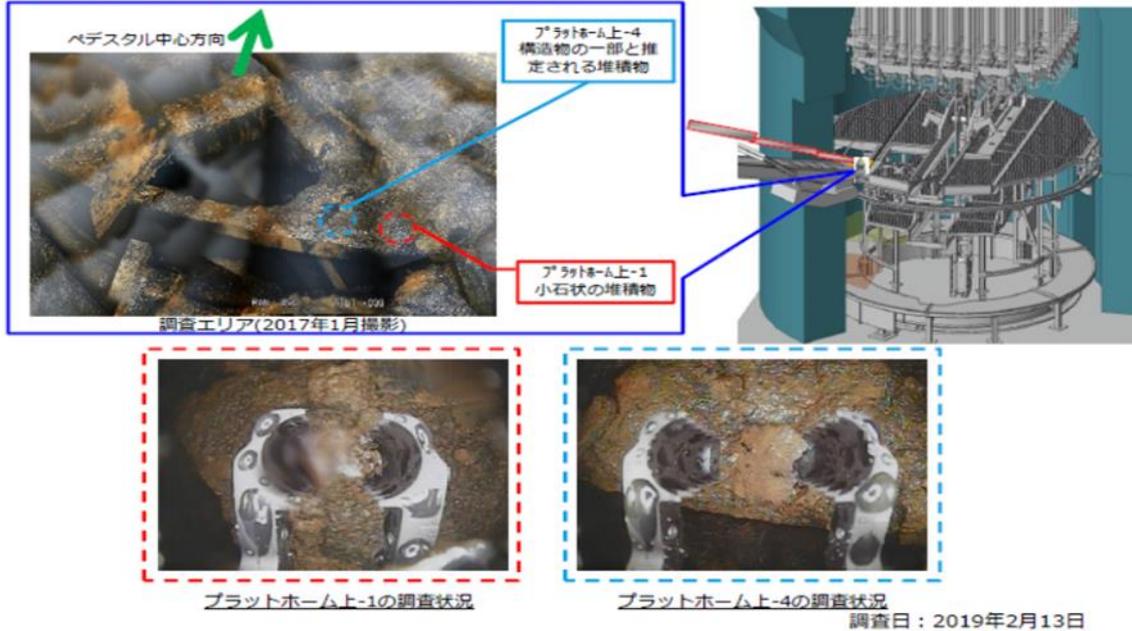
図 3- 49 プラットホーム上堆積物接触調査結果（1） [3-21]

■ 小石状の堆積物，構造物の形状をした堆積物が動くことを確認した。

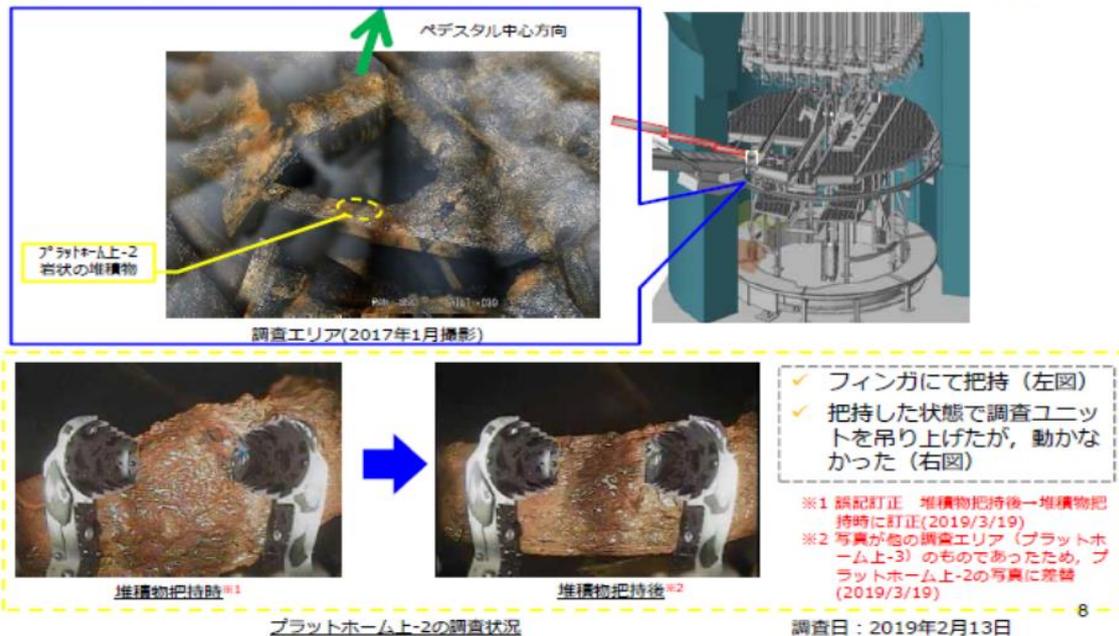
図 3- 50 プラットホーム上堆積物接触調査結果（2） [3-21]

■ 岩状の堆積物は動かないことを確認した。また映像上，接触痕は確認できなかった。

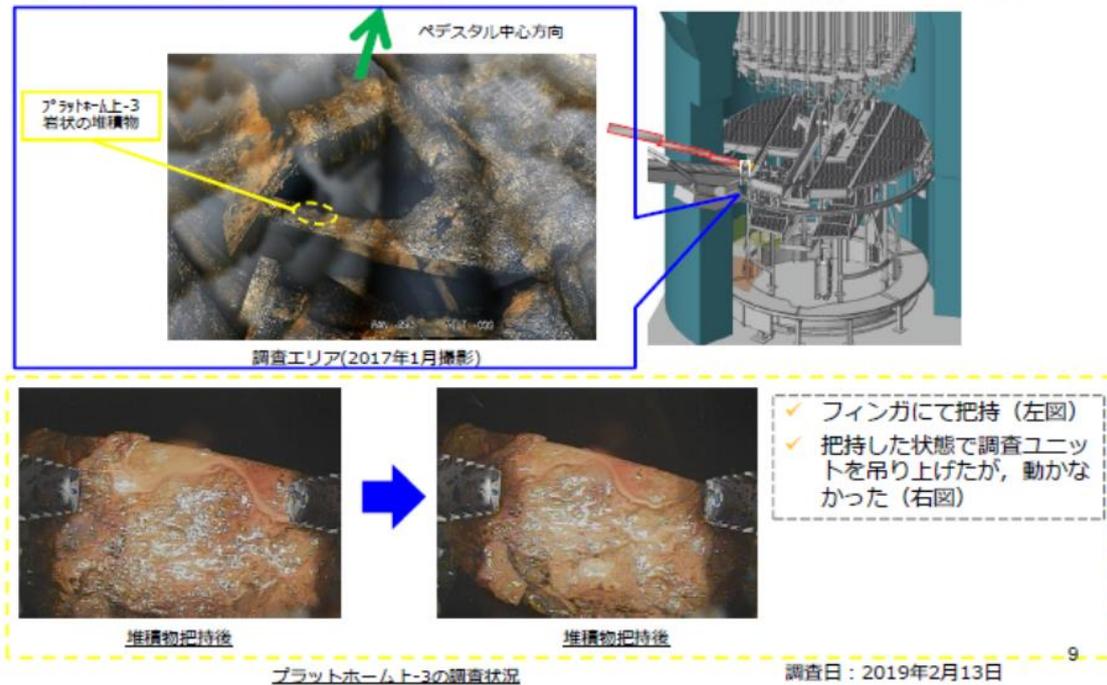
図 3- 51 プラットホーム上堆積物接触調査結果 (3) [3-21]

■ 岩状の堆積物は動かないことを確認した。また映像上、接触痕は確認できなかった。

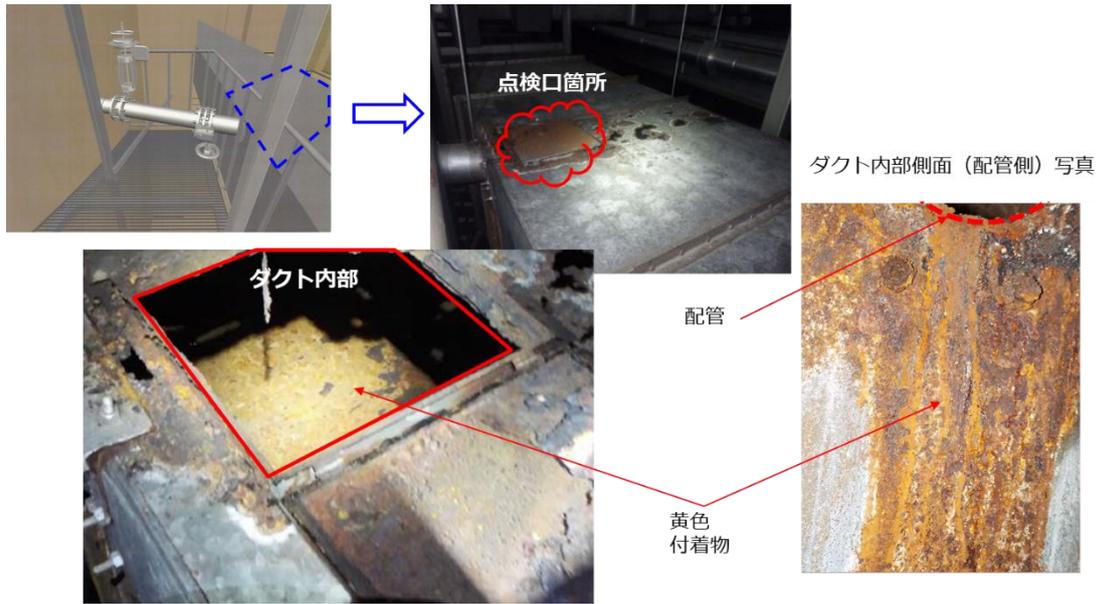
図 3-54 排気ダクトの劣化箇所[3-23]

現場調査の結果、西側の原子炉キャビティ差圧調整ラインに設置されている弁は開いており、排気ダクトへの直線上の部分が劣化していることが確認された(図 3- 53)。また、ダクト内部の底部及び側面には黄色の付着物が確認された(図 3- 54)、配管内部に堆積物が確認された(図 3- 55)。線量率測定の結果、ダクト下部には高線量箇所が存在し(図 3- 56)、ダクト下部(4m下)の床面付近にも高線量箇所を確認した(図 3- 57)。

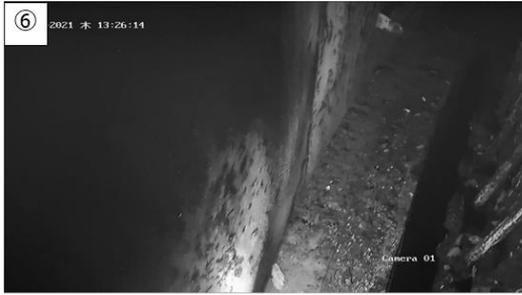
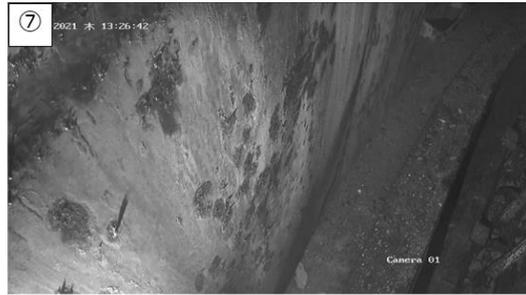
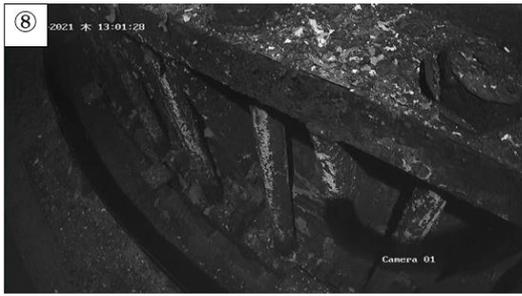
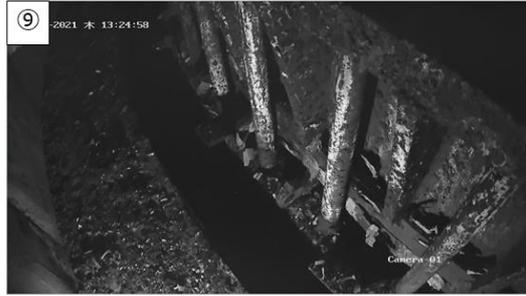
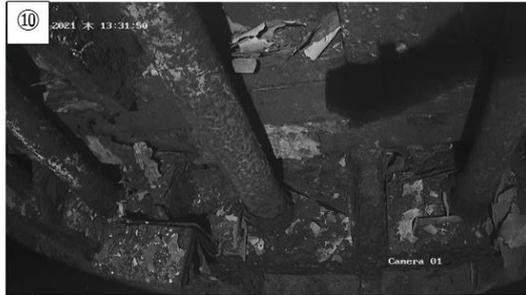
図 3- 60 原子炉ウェル内の状況②[3-24]

ウェル内の状況をカメラで確認した結果、PCV上蓋等に大きな損傷がないことを確認した(図3-59、図3-60)。線量率測定の結果、PCVフランジ付近で最大530mS/hを確認した(図3-61)。また、原子炉キャビティ差圧調整ラインの配管内部の調査を実施し、BF-2-12弁が開状態であり、弁の上流側配管(SUS)には、配管・弁箱(炭素鋼)で見られた肌荒れや堆積物がないことを確認した(図3-62)。

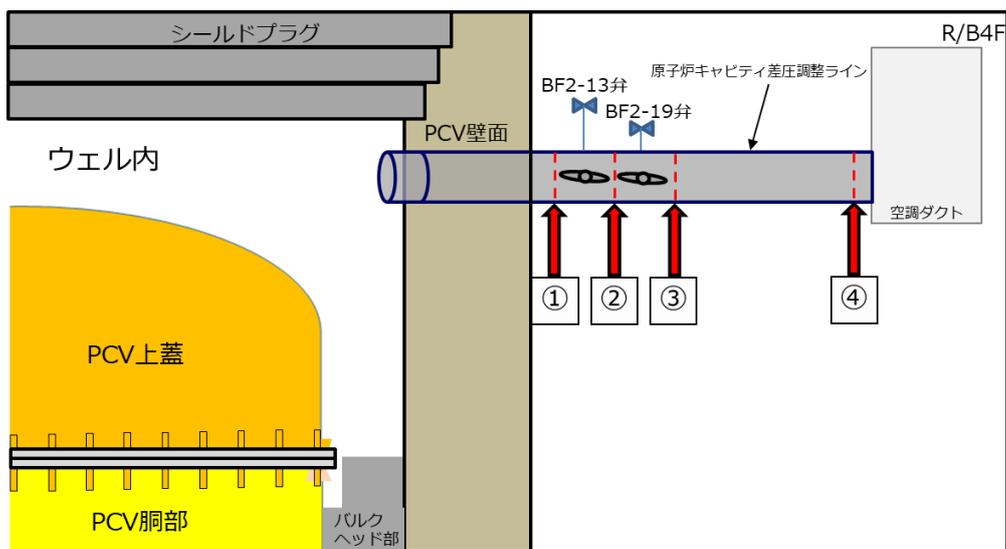
図 3- 64 原子炉キャビティ差圧調整ライン（東側）周辺の線量率測定結果<sup>[3-24]</sup>

さらに、東側に敷設された原子炉キャビティ差圧調整ラインの現場調査を実施した。BF-2-13 弁は西側と同様に開状態であり、ダクト側面、下部および点検口に顕著な劣化は確認されなかった (図 3- 63)。配管周辺の線量率測定の結果、最大で 51mSv/h を確認した (図 3- 64)。

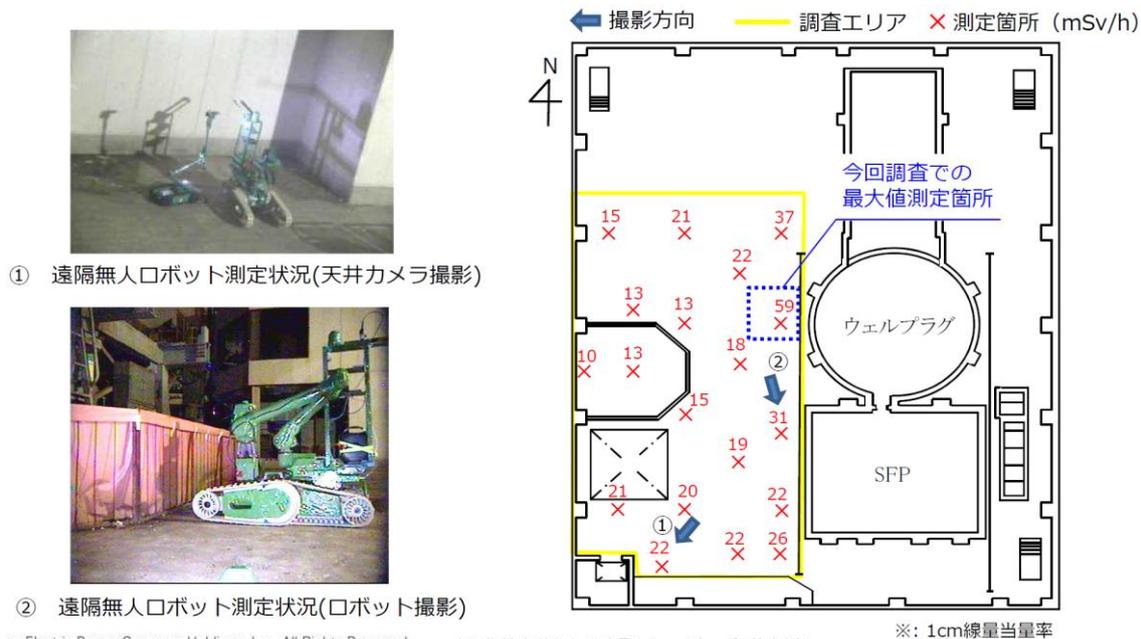
図 3- 65 オペフロ西側の線量率測定結果 (2018 年 6 月実施) [3-25]

2018年6月に原子炉建屋西側外壁開口工事が完了したことを踏まえ、今後のオペフロ内作業を円滑に進めるため、2018年7月にオペフロ西側壁開口近傍の線量率等の調査を実施した。空間線量率の測定結果、ウェルプラグ近傍の線量率が高く、そこから離れるにしたがって線量率が低くなる傾向があるため、主な線源はウェルプラグであると推定した(図3-65)。

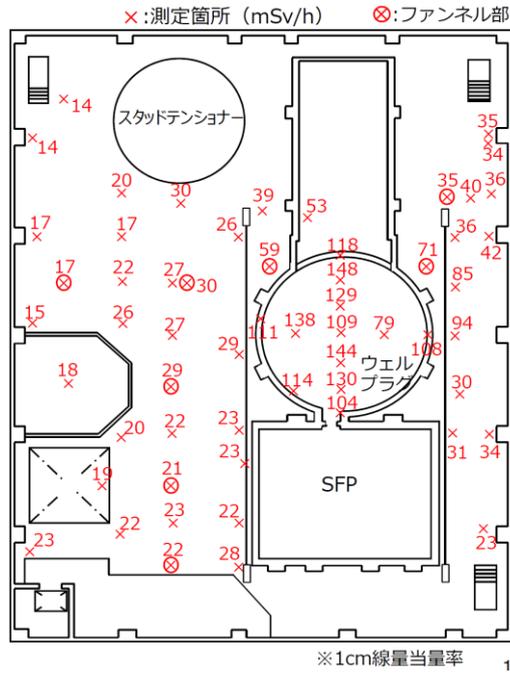
図 3-66 オペフロの空間線量率の測定結果  
(2018年11月～2019年2月実施) [3-26]

2018 年 11 月～2019 年 2 月にかけて、オペフロ全域の汚染状況及び設備状況等の調査を実施した。空間線量率の測定結果から (図 3- 66)、ウエル上の線量率が高く、主な線源はウエルプラグと推定した。また、過去の調査結果と比較して線量率が下がっており、自然減衰、建屋に流入した雨水の影響、残置物の移動・片付実施による影響が要因と推定した。表面線量率の測定結果 (図 3- 67) から、ウエル上の表面線量率が高く、ウエル上面の汚染は、蒸気がウエルと養生シートの上に滞留し、その後乾燥したものと推定した。ウエル上の  $\beta + \gamma / \gamma$  比は床面と同程度であることから、表面汚染の影響が大きく、原子炉内部からの  $\gamma$  線の影響は小さいと推定した。

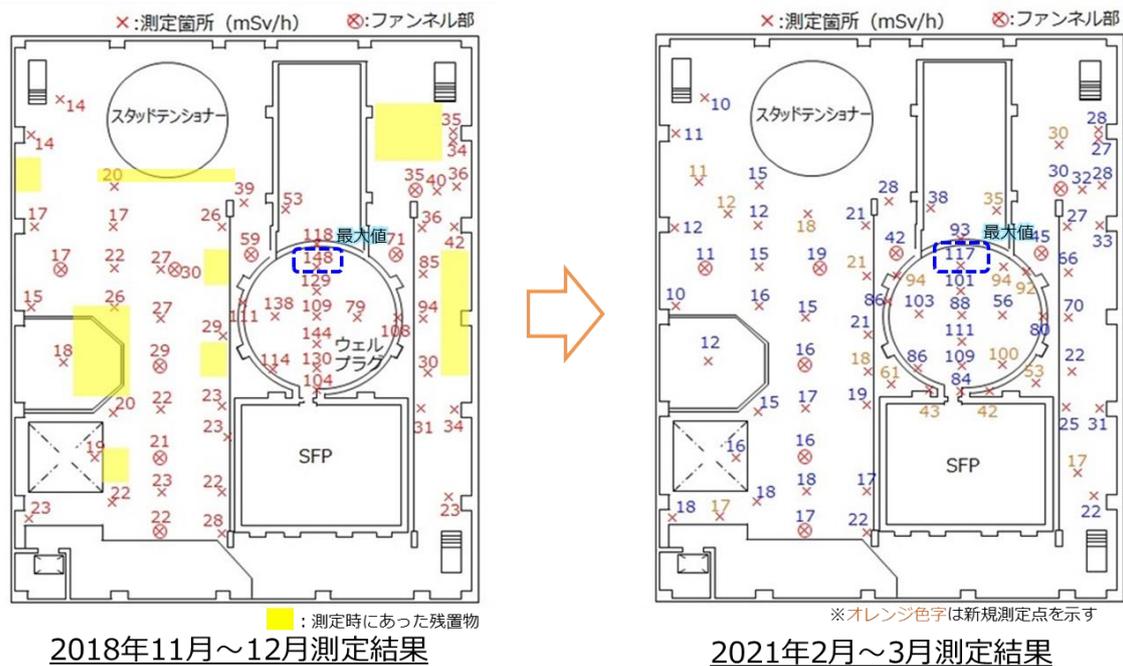
図3-68 オペフロの空間線量率の測定結果の比較(2020年12月実施) [3-27]

2020年12月にオペフロ内の残置物移動・片付け作業が完了したことから再度オペフロの空間線量率を測定したところ、2018年の測定結果と比較し、全体で2割程度の線量率低減を確認した(図3-68)。線量率低減の要因として、残置物移動・片付けによる線量率低減の寄与が1割程度、自然減衰の寄与が1割程度と推定した。

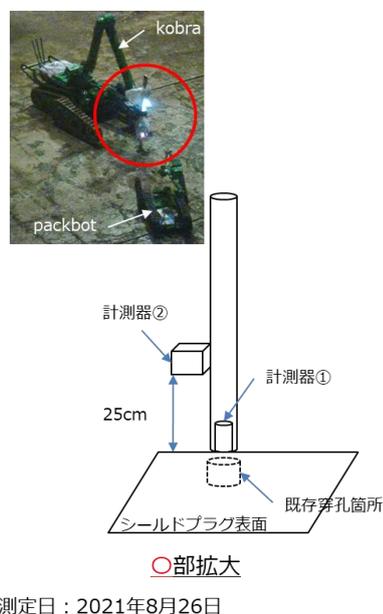
図3-72 測定結果（2021年8月実施）[3-29]

染影響を受けにくいシールドプラグ既存穿孔箇所（中央、東の2箇所）を用いた調査を2021年8～9月に実施した。調査の概要を図3-71に示す。調査結果（図3-72）を踏まえてシールドプラグの隙間に蓄積したCs-137、Cs-134による穿孔箇所内部の線量当量率の算出を実施し、隙間にはセシウムを含む放射性物質が付着、堆積している可能性が高く、中央及び東側の測定結果から、シールドプラグ全体では汚染状況のばらつきが大きい可能性があるとして評価した（図3-73）。

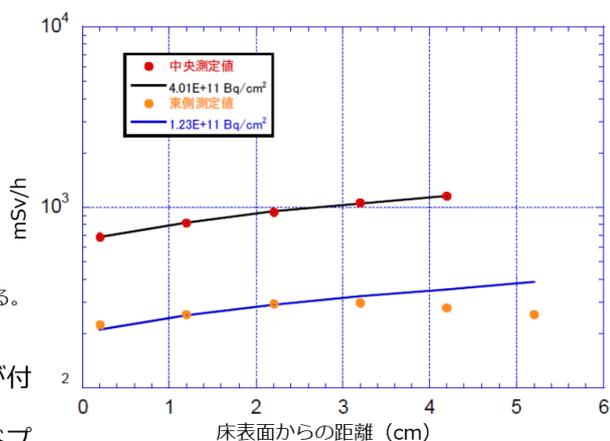
図 3-73 測定値と計算値の比較による評価[3-29]

- 隙間には、セシウムを含む放射性物質が付着、堆積している可能性が高い
- 中央及び東側の測定結果から、シールドプラグ全体では汚染状況のばらつきが大きい可能性がある

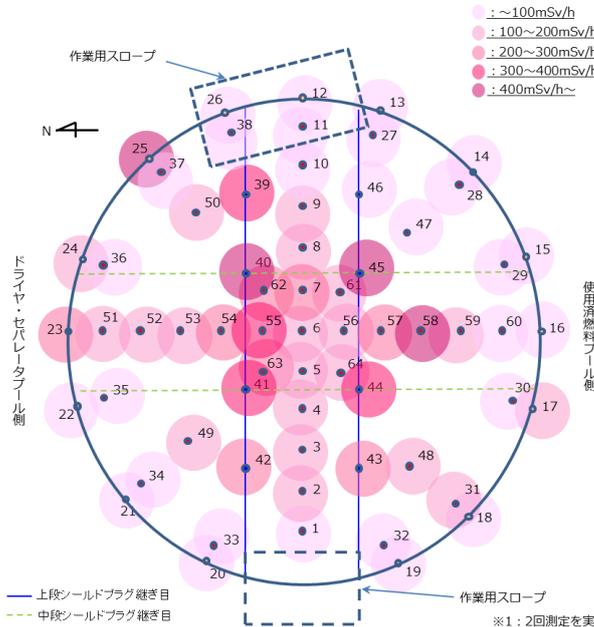
図 3-74 シールドプラグ上部の線量率調査結果 (2021年10月実施) [3-30]

シールドプラグの汚染状況の更なる把握に向け、新規穿孔箇所による調査を計画した。新規穿孔箇所検討のため、シールドプラグ上の線量率調査を2021年10月に実施し、中央部及び継ぎ目部で線量率が高く、シールドプラグ上部の線量率にバラつきがあることを確認した(図3-74)。シールドプラグ上の線量率調査結果を踏まえ、新規穿孔箇所を13箇所選定して穿孔作業を行い、2021年11~12月に新規穿孔箇所の線量率調査を実施した。線量率調査の状況を図3-75に示す。調査の結果、既存穿孔箇所の線量率測定結果と比較し、低い測定結果が得られた。シールドプラグ外周部に近い測定点No.①,②,⑩,⑪では線量率が低く、No.④,⑨,⑫,⑬では100mSv/hを超える結果が得られた(図3-75)。また、シールドプラグ内配筋の影響を確認するため、再度穿孔箇所の測定及び穿孔箇所周辺床面の線量率測定を実施した(図3-76)。調査結果をもとに、原子力規制庁にてシールドプラグ上段と中段の隙間に蓄積した総汚染量の評価を実施し、従来の評価結果(数十PBqのCs-137が存在)と同レベルであるとの結果が示された(図3-77)。

➤ 中央部・継ぎ目部で線量が高く、シールドプラグ上部の線量にバラつきがあることを確認。

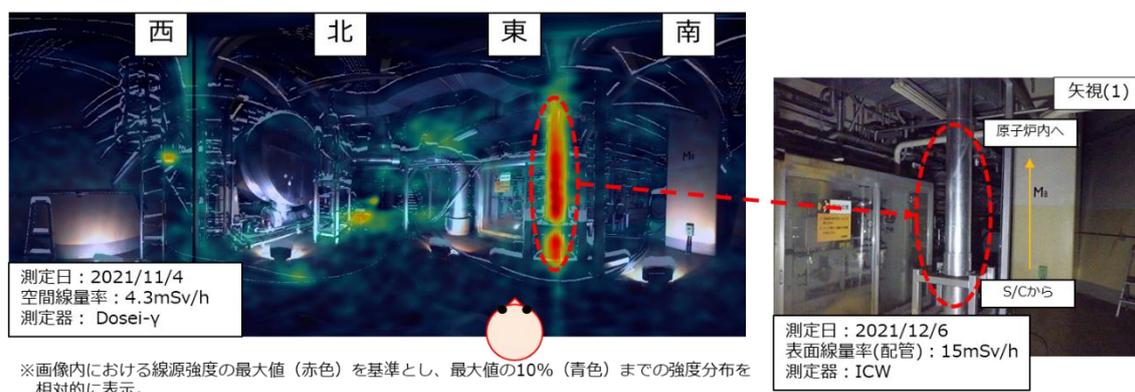
図 3-78  $\gamma$ イメージャ測定結果（2階北東側 CS（A系）配管）[3-31]

γイメージャによる測定の結果、2階北東側のCS(A系)配管にホットスポットが確認された(図3-78)。配管に沿った汚染分布となっているため、配管内面が汚染していると推定している。当該配管は事故当時から現在まで注水等での使用実績はなく、汚染の原因は現時点では不明である。

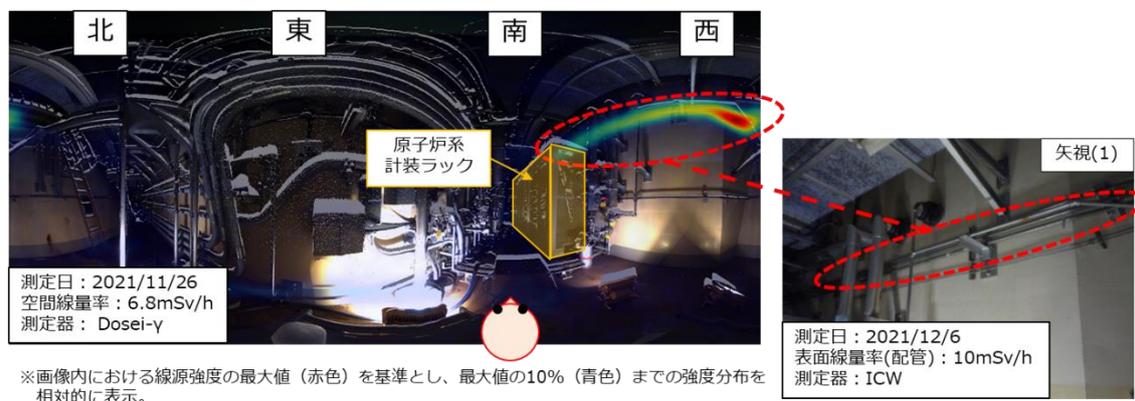
図 3-79  $\gamma$ イメージャ測定結果（2階東側 原子炉計装配管）[3-31]

また、2階東側にある原子炉計装配管（原子炉圧力、原子炉水位）にホットスポットが確認された（図 3-79）。配管に沿った汚染分布となっているため、配管内面が汚染していると推定している。汚染の原因として、圧力計及び水位計は共に原子炉内水を測定対象としているため、配管内に熔融燃料と接触した原子炉内水又は原子炉内で発生した気体の流れ込み、放射性物質が付着した可能性が考えられる。

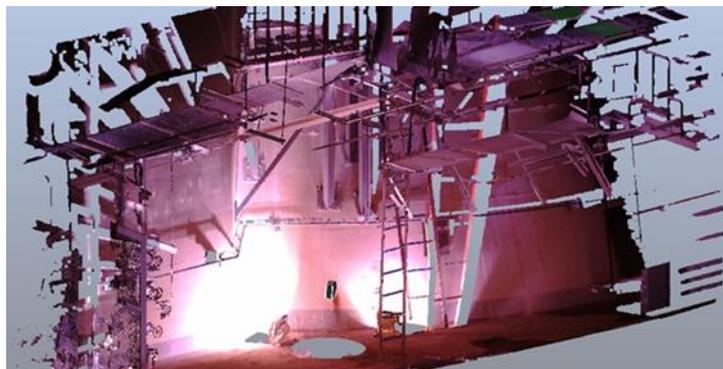
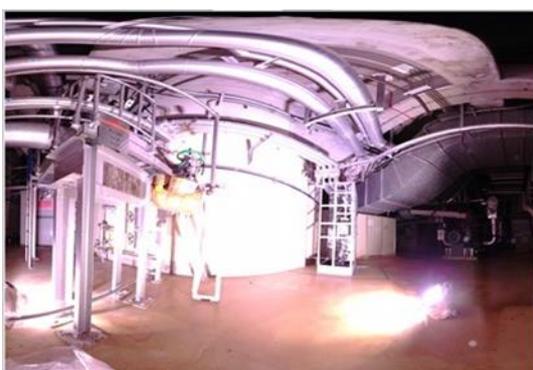
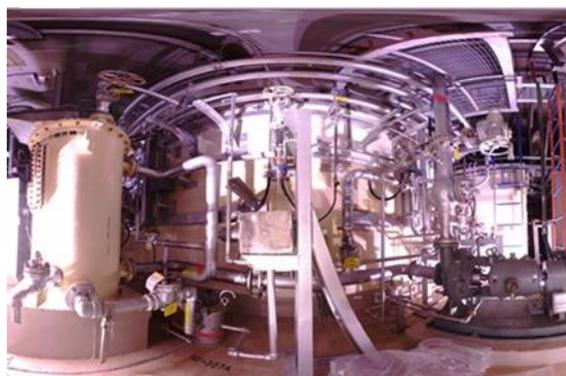
図 3- 80 原子炉シェル壁及びプール壁の調査結果<sup>[3-31]</sup>

さらに、原子炉建屋の健全性評価に資する情報取得のため、1階（北西側及び南西側）、2階（北側、東側及び南西側）及び3階（北東側及び南西側）の原子炉シェル壁及びプール壁の状況調査や 3D スキャン装置による点群データの取得を実施した（図 3-80）。調査の結果、一部箇所では塗装の剥がれやひび割れが確認されたが、耐震性能の低下に繋がるような損傷、経年劣化の兆候（表面コンクリートの剥落や錆汁等）は確認されなかった。

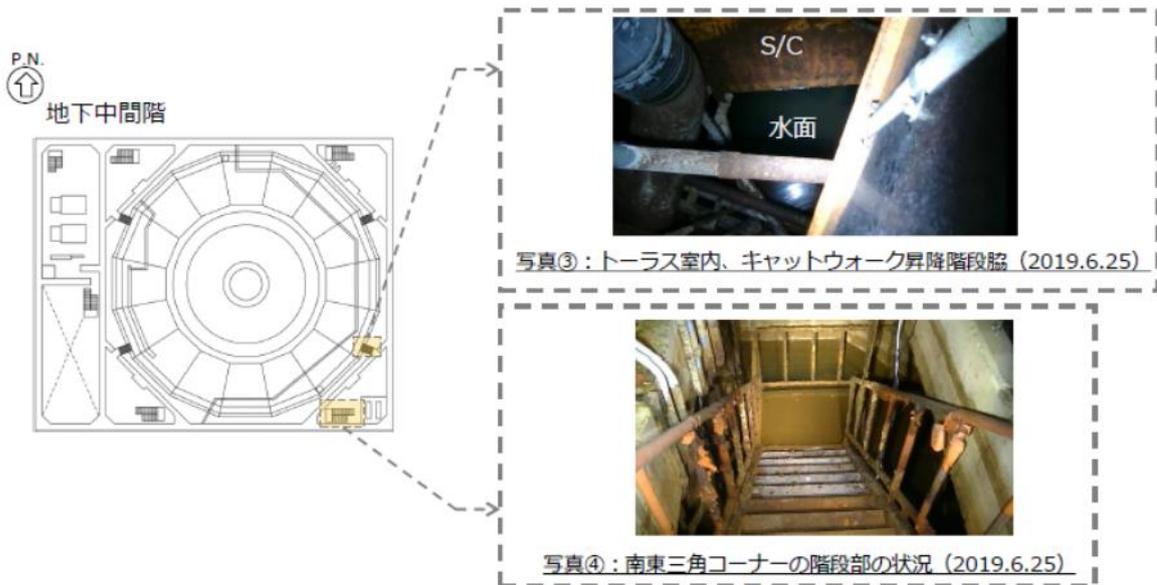
図 4-5 3号機地下中間階現場調査<sup>[4-5]</sup>

また、3号機 R/B 南東三角コーナーへは PCV のポンプ等の設置可否を確認するため地下中間階の現場調査を実施し、南東三角コーナーの階段部及びトラス室内のキャットウォーク昇降階段脇にポンプ設置、仮設ホース布設が出来るスペースがあることを確認した (図 4-5)。現場の線量率は約 11~30mSv/h であった。

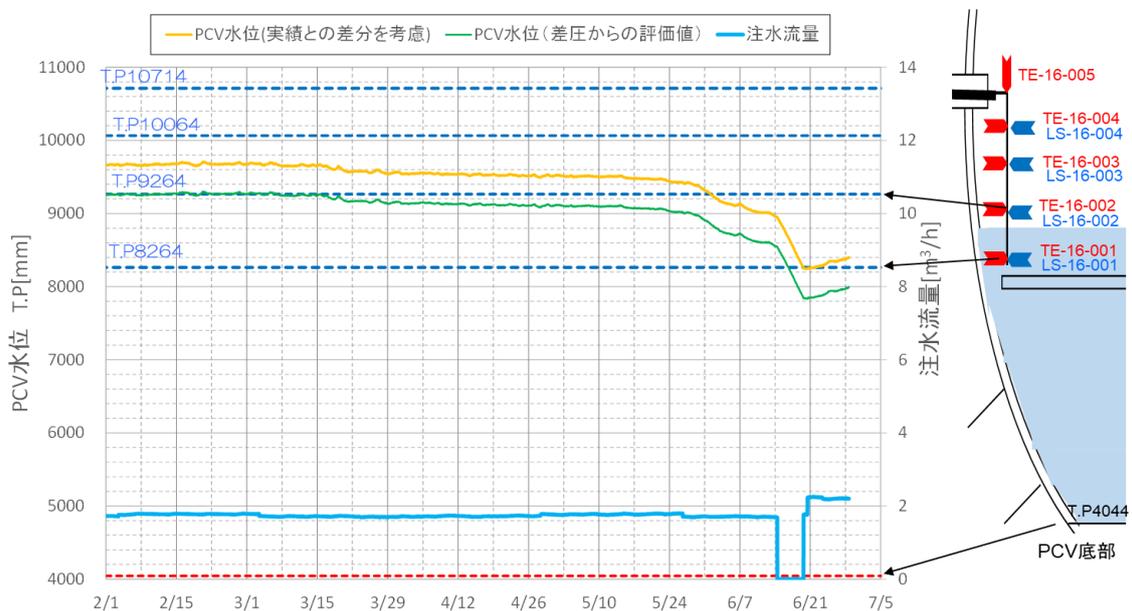
図 4-9 注水停止試験による PCV 水位の変化 (長期傾向) [4-8]

なお、2022 年 6 月時点で PCV 計算水位の緩やかな低下傾向が継続していることから、当該継手部近傍の漏えい箇所の他に、2022 年 6 月時点の PCV 水位よりも低い位置に、何らかの漏えい箇所が存在するものと推定している。

さらに、2022 年 6 月に実施した注水停止試験の結果、PCV 水位の低下傾向などから、漏えい箇所は PCV 底部から約 4.2m (T.P.8264) よりも低い位置にあると推定している (図 4-9)。

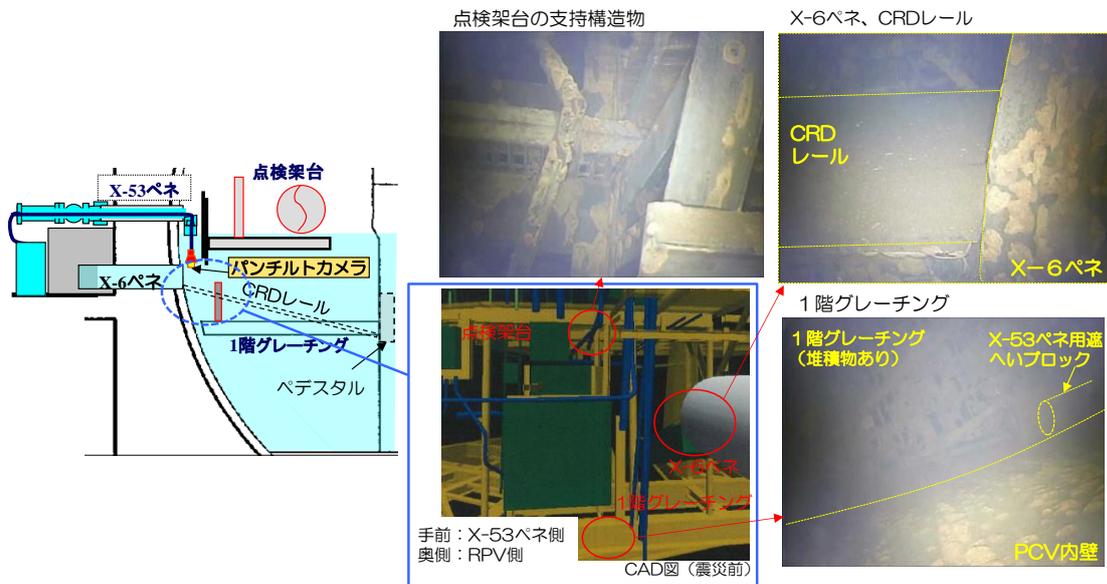
図 4-12 格納容器内滞留水中を撮影した映像[4-10]

X-53ペネトレーションから滞留水中にパンチルトカメラを沈め、下方を映した画像を図4-12に示す。水中のグレーチングやCRD交換機用レール上には堆積物が確認された。

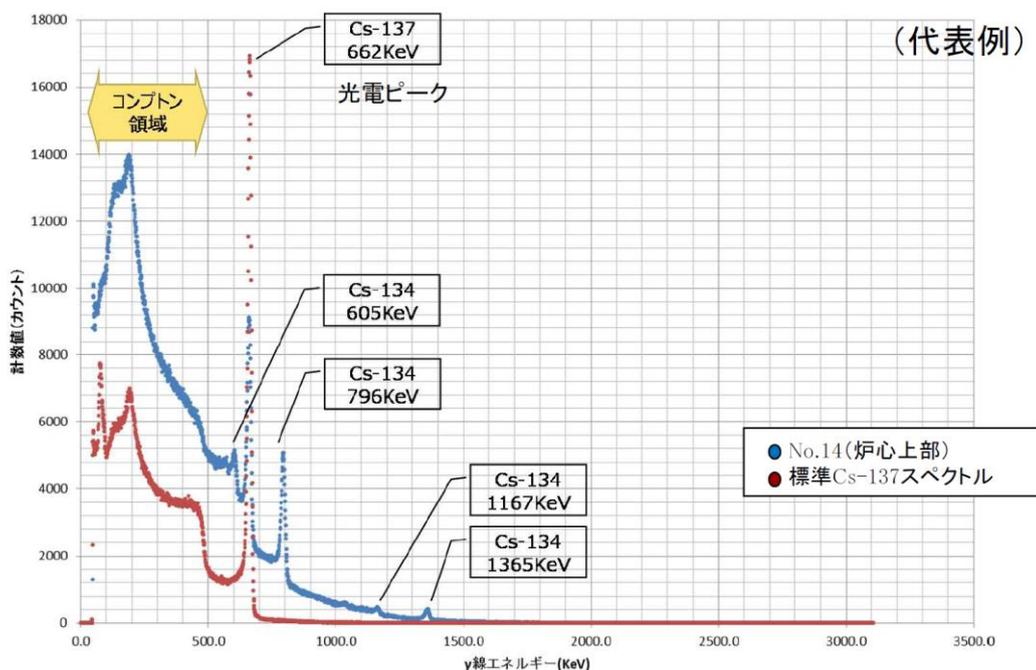
図 4-13 ガンマ線スペクトル測定結果 (炉心上部) [4-11]

一例としてオペレーティングフロア上、原子炉ウェルカバー中心から約50cmの地点（図4-14の⑭の位置）でのガンマ線スペクトル測定結果（青点）及び校正施設で測定した標準Cs-137線源のガンマ線スペクトル測定結果（赤点）を図4-13に示す。オペレーティングフロア上での測定結果では、Cs-134およびCs-137の光電ピークとともに、コンプトン領域で比較的高い計数値が確認された。光電ピークとコンプトン領域の計数率の大小に着目すると、校正施設での標準線源の測定結果に比べ、オペレーティングフロア上での測定結果は、コンプトン領域の寄与が大きいことがわかる。同様の傾向は、オペレーティングフロア上の他の測定点でも確認されている。これは散乱線の寄与が大きいことを示していることから、床表面より深い部分に存在する線源からの散乱線の影響が大きい可能性がある。

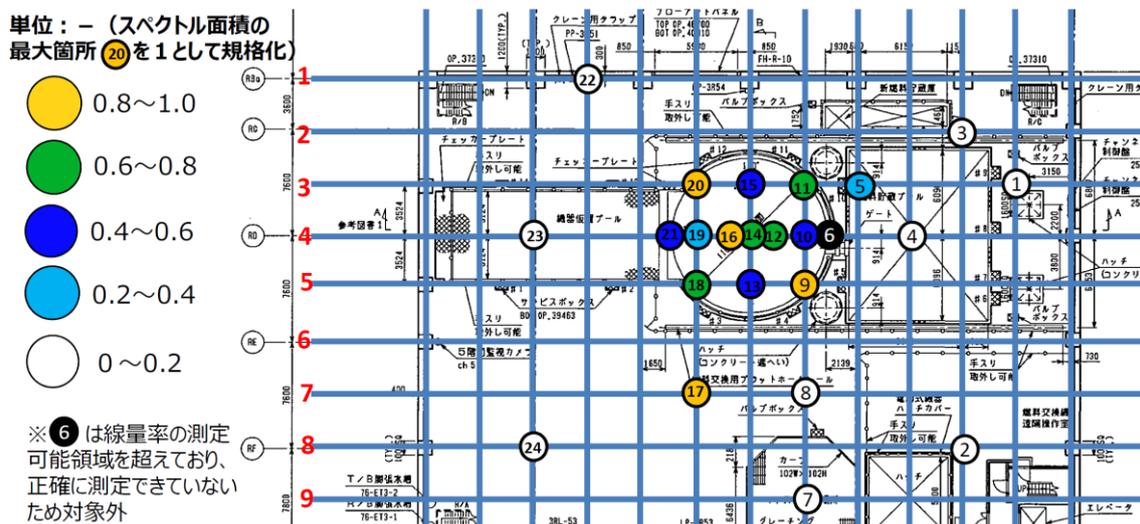
図 4-14 ガンマ線全スペクトルから評価した線量率分布比 (測定点⑳を1とした相対値) [4-11]

図4-14に測定したガンマ線スペクトルから評価した、線量率の相対的な大きさを示す。原子炉ウェルカバーの縁（図中の⑥、⑨、⑪、⑬、⑯）と継ぎ目（⑫、⑰）では大きな数値となる傾向が確認された。

なお、原子力規制庁によるガンマ線スペクトル測定および散乱線のシミュレーション評価<sup>[4-12]</sup>では、シールドプラグの下面に高濃度の放射性セシウムが付着している可能性があることが確認された。

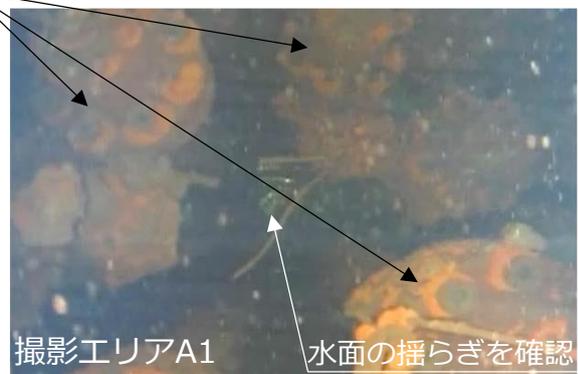
図 4-17 カメラ画像

図4-16上に示すペDESTAL内の撮影エリアA1、A2の位置において制御棒駆動機構(CRD)ハウジングを見上げる方向に撮影したカメラ画像を図4-17及び図4-18に示す。本来、同じ高さ・間隔で配置されているはずのCRDフランジ面が不揃いとなっている箇所があること(図4-17)や、原子炉圧力容器内の構造物である制御棒(CR)ガイドチューブと推定されるものが、原子炉圧力容器外に存在すること(図4-18)が確認された。CRDハウジング近傍では、この他にCRDハウジングの支持金具の損傷や脱落、CRDフランジ等に溶融物が凝固したものが付着していることが確認された。また、図4-17では水中から上方を撮影した際に映る水面の揺らぎが確認されており、上部から水が滴下している可能性がある。同様の水面の揺らぎは、ペDESTAL内壁面に近い部分でも確認されており、原子炉圧力容器下鏡の中央部だけでなく外周部にも開口部が存在する可能性がある。

隣接するCRDフランジ面のレベルや間隔が異なっている

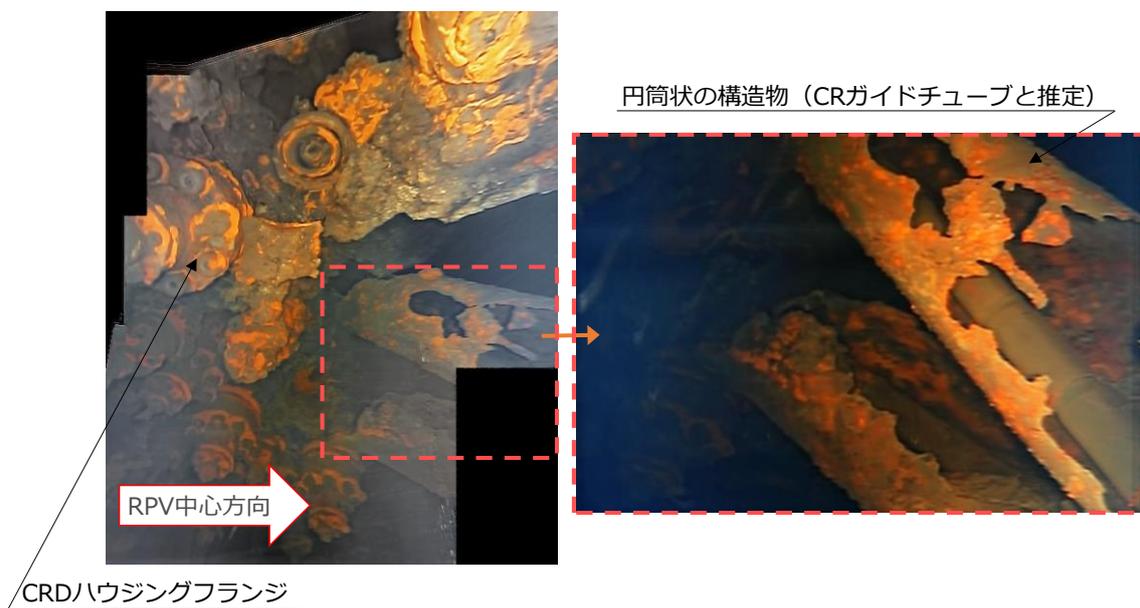
図 4-18 カメラ画像

(CRDハウジング近傍で撮影されたCRガイドチューブと推定される構造物、撮影エリアA3) [4-13]

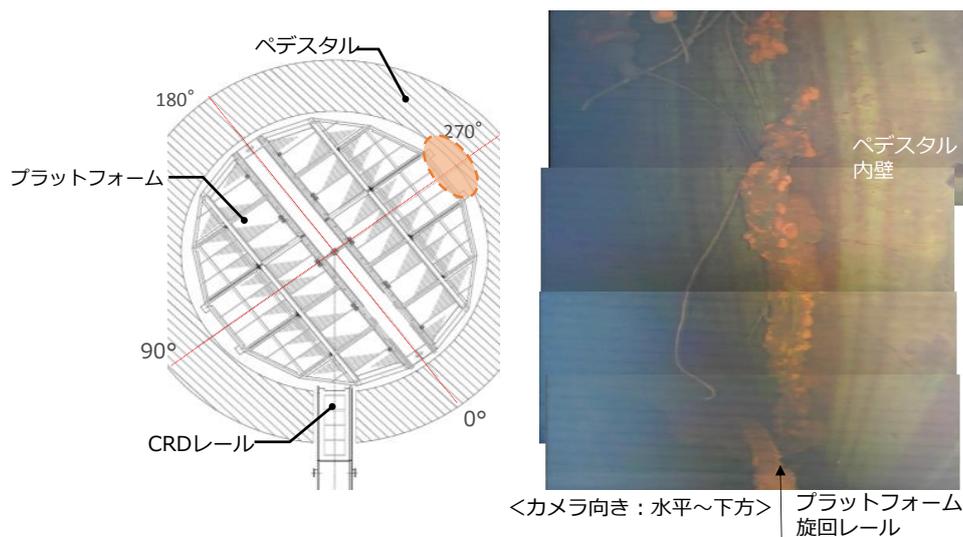
図4-20 カメラ画像(ペDESTAL内壁面のケーブル) [4-13]

ペDESTAL内壁面のカメラ画像を図4-19、図4-20に示す。図4-19のように、ペDESTAL内壁面の一部ではエポキシ系塗装の剥がれや表面の荒れは見られるものの、コンクリート製のペDESTALの大規模な破損や変形は確認されなかった。また、原子炉压力容器底部温度計用のケーブルのうちペDESTAL内壁面に沿って敷設されたものが、一部欠損していることが確認された(図4-20)。これは落下した高温の溶融物が付着したことによるものと推定している。

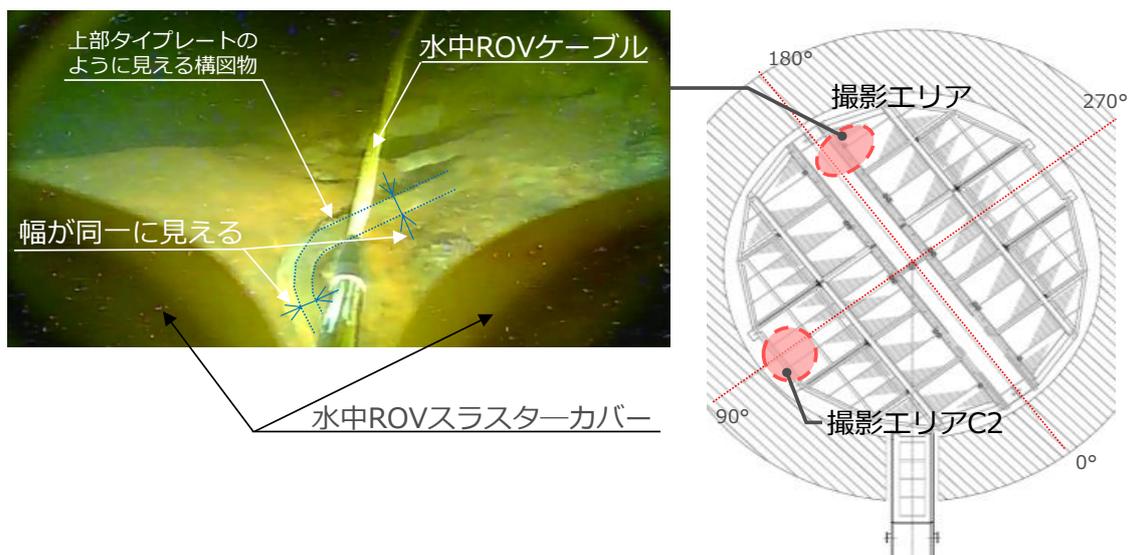
図 4- 21 カメラ画像

ペDESTAL内下部で撮影したカメラ画像を、図 4- 21、図 4- 22 に示す。特定はできないものの、燃料集合体あるいは燃料支持金具プラグの上部タイプレートのように見える落下物（図 4- 21）や、形状から制御棒落下速度リミッタの可能性のあるもの（図 4- 22）が確認された。また、ペDESTAL内下部では、砂状（図 4- 22）の堆積物の他、小石状、塊状の堆積物が確認されている。ペDESTAL地下階の作業員アクセス開口部については、視認できなかったが、近傍には堆積物が確認されている。

(ペDESTAL内下部で撮影した上部タイプレートの可能性のある構造物) [4-13]

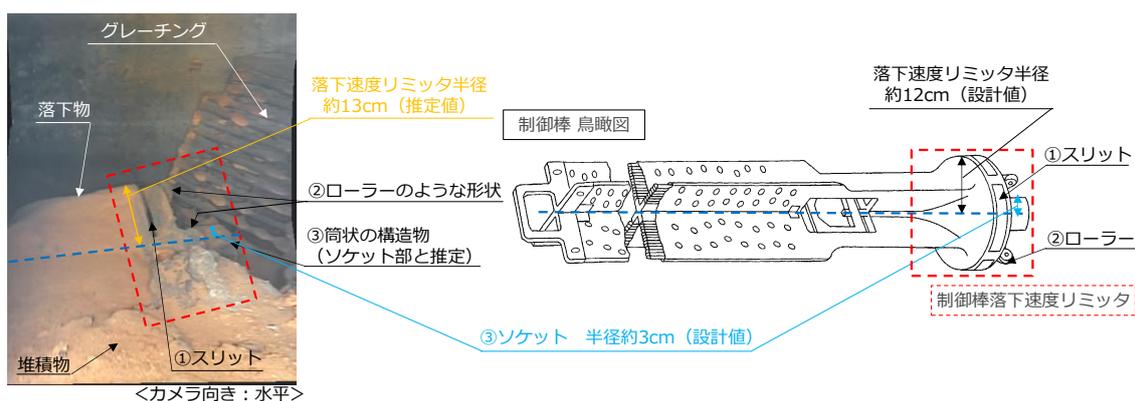
図 4- 22 カメラ画像

(ペDESTAL内下部で撮影した落下速度リミッタの可能性のある落下物、撮影エリア C2) 及び制御棒模式図[4-13]

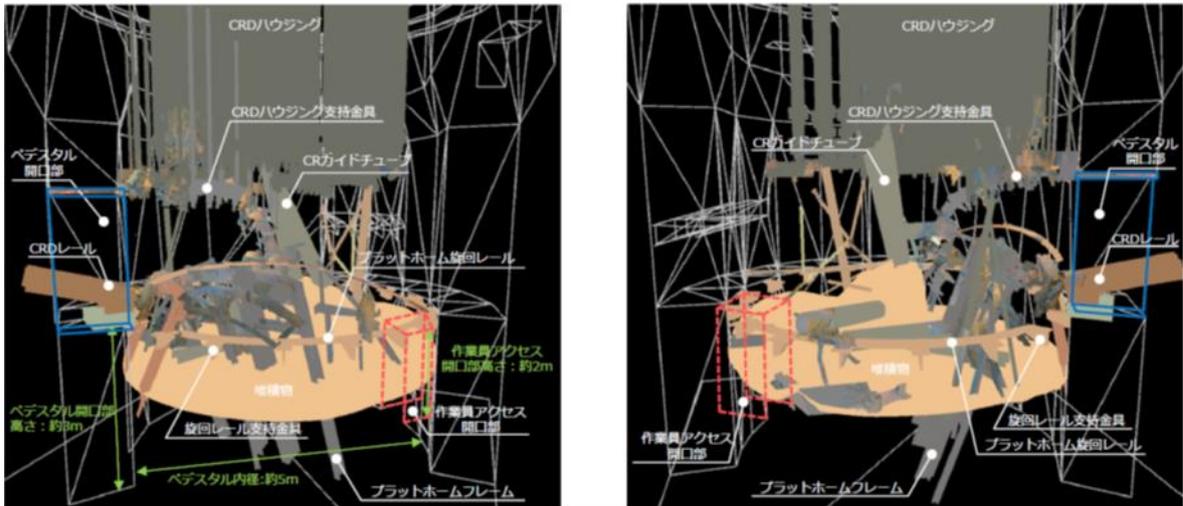
図 4-27 ペDESTAL内部 3D 復元図<sup>[4-14]</sup>

復元データの情報をまとめたものを図4-27に示す。この復元により堆積物高さは中心部が最も高く、プラットフォームが脱落していること、CRD交換機が確認されていないことを考慮すると、CRD交換機の上に燃料デブリが含まれる可能性のある溶融物が落下したことにより高くなっている可能性がある。
