## 炉心・格納容器内の状態推定に関連する調査状況

## 1. はじめに

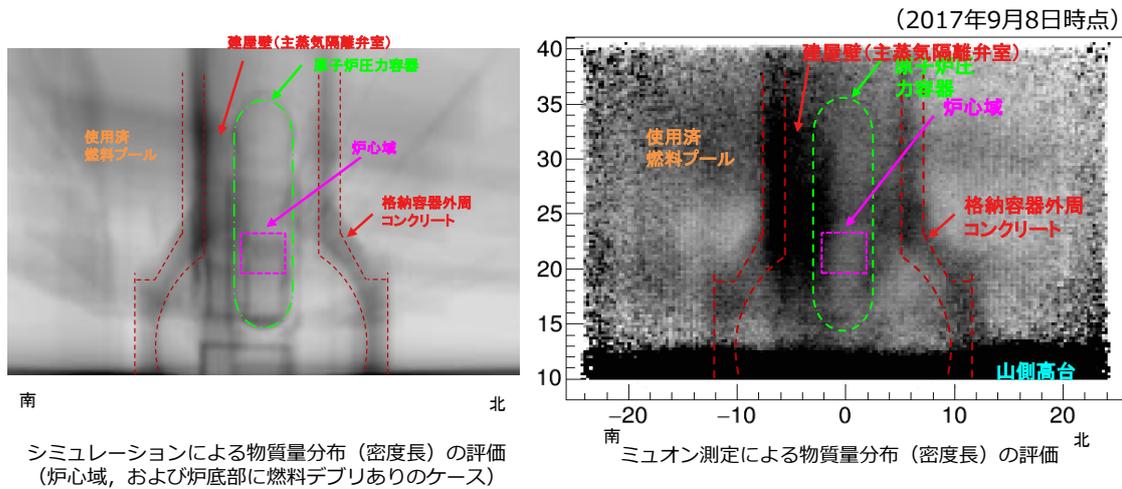
図 4-29 シミュレーションによる物質分布 (左) 及び  
ミュオン測定による物質分布 (右) [4-15]

(8) 3号機ミュオン測定装置による調査  
 2017年5月～9月に1,2号機に引き続き  
 3号機においてミュオン測定を実施した。  
 測定装置の設置位置を図4-28に示す。設  
 計情報からシミュレーションした物質  
 質量(密度長)分布と測定結果から算出  
 した物質質量の分布を図4-29に示す。  
 ミュオン測定による物質質量分布に、  
 格納容器外周のコンクリート、使用済  
 燃料プール、原子炉建屋壁の影が確  
 認された。

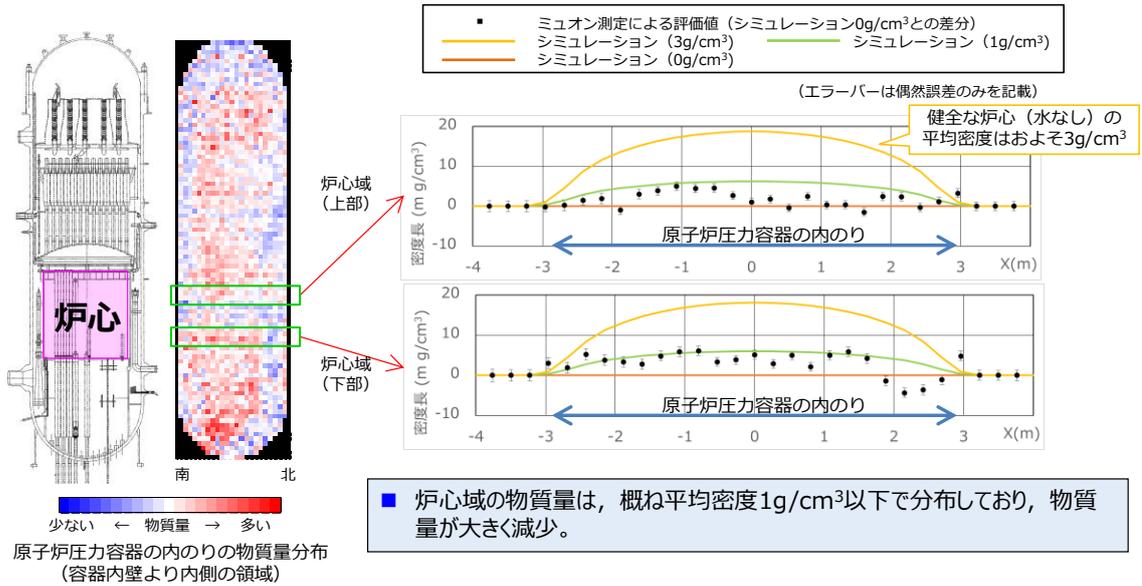
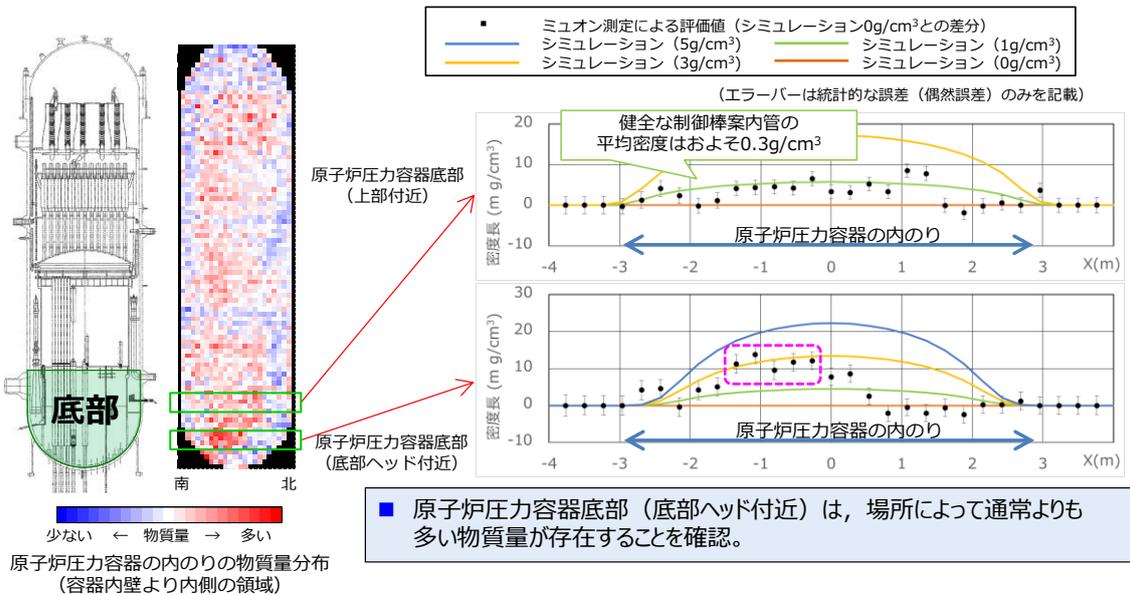
図 4-30 原子炉压力容器内の物質分布  
 (上：炉心域、下：原子炉压力容器底部) [4-15]

次に、測定結果から原子炉建屋壁や圧力容器などの構造物をシミュレーションに基づいて除去し、算出した原子炉圧力容器内側の物質長の分布を図 4-30 左に示す。この分布と、原子炉圧力容器内に燃料を模した高密度物質 ( $3\text{g/cm}^3$ 、 $1\text{g/cm}^3$ 、加えて圧力容器底部では  $5\text{g/cm}^3$ ) を設定した場合と設定しない場合について実施したシミュレーションを比較することにより、圧力容器高さごとの燃料の有無を推定した (図 4-30 右)。炉心位置では、概ね平均密度  $1\text{g/cm}^3$  以下で分布しており、健全時の炉心平均密度 (約  $3\text{g/cm}^3$ ) より大きく減少している一方、原子炉圧力容器底部では、場所によっては健全時よりも多い物質量が確認された。圧力容器内各位置での、物質長の定量評価結果を図 4-31 に示す。炉心域での物質長が事故前に比べて大きく減少していることから、構造物を含め燃料の多くが下方へ移行したと考えられ、炉心域に燃料デブリの大きな塊はないと考えられる。また、原子炉圧力容器底部の物質長は事故前と比べて増加していることから、不確かさはあるものの、原子炉圧力容器底部に一部の燃料デブリが残っている可能性がある。

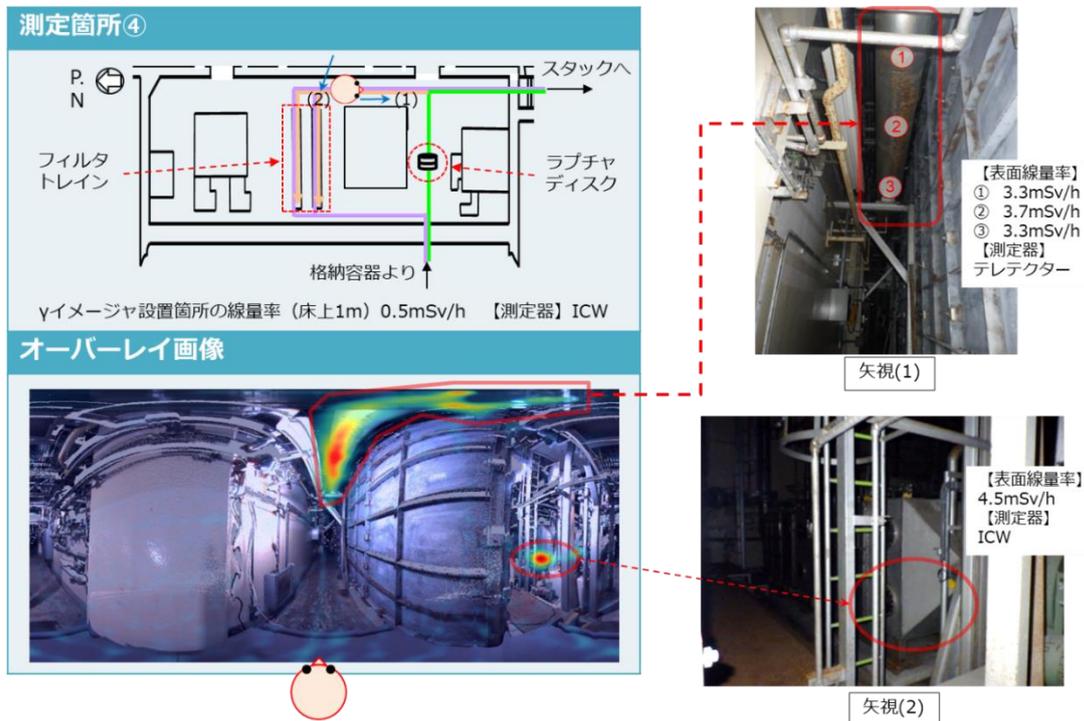
図 4-32 SGTS 室内のγイメージャ測定結果 (室内その1) <sup>[4-16]</sup>

γイメージャ測定の結果、ベントラインからフィルタトレインにつながる SGTS 配管に沿った汚染及びフィルタトレインの下流側に汚染を確認した (図 4-32)。また、ベントラインに沿った汚染を確認した (図 4-33)。この結果から、3号機ではベントガスの自号機への逆流があったことが明確になった。

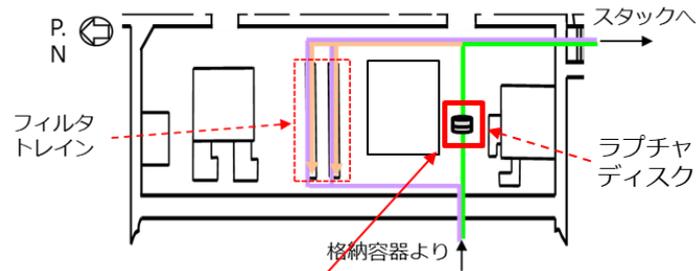
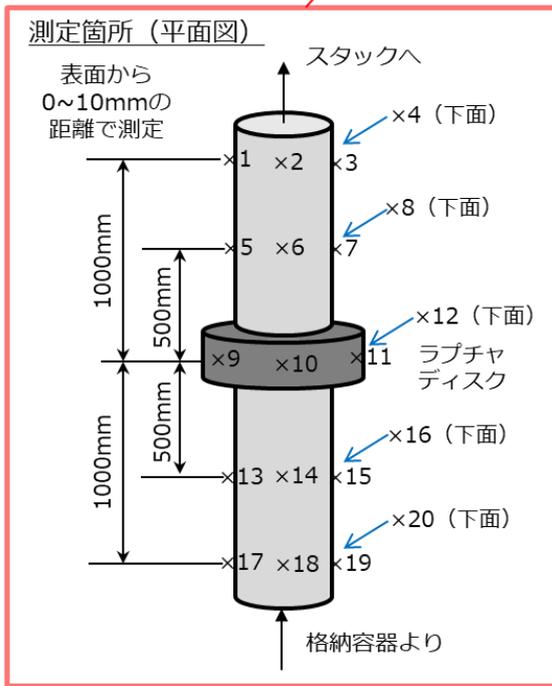
なお、原子力規制庁が2019年7月に実施した調査では、ラプチャディスク下流で2.5mSv/h、ラプチャディスク表面で8.0mSv/h、ラプチャディスク上流で5.5mSv/hの線量率を確認した。 [4-17]

線種 No	表面線量当量率(mSv/h)	
	γ線	γ+β線
×1	26	-
×2	32	-
×3	9.0	-
×4	18	-
×5	10	-
×6	30	-
×7	15	-
×8	30	-
×9	2.5	-
×10	5.0	-
×11	2.5	-
×12	2.0	-
×13	6.0	-
×14	5.0	-
×15	6.0	-
×16	6.0	-
×17	7.0	-
×18	9.0	-
×19	8.0	-
×20	7.0	-

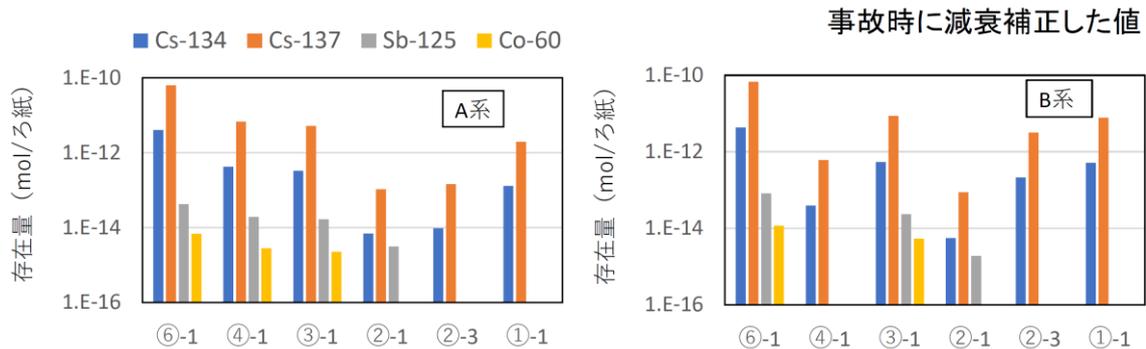
図 4-39 フィルタ表面から採取したスミア試料の分析結果[4-18]

フィルタ表面のスミア試料の分析を行った結果、最上流側にあるデミスター及び最下流側にある HEPA フィルタで核種の存在比が高い傾向が確認された (図 4-39)。この結果は、順流方向に加えて、ベント作動時に核種を含むベントガスがフィルタトレインに逆流したことを示唆するものであると推定している。

- 最上流側フィルタ⑥と最下流側フィルタ①の値が高い傾向。  
⇒順流方向(原子炉建屋側からスタック側)に加えて、格納容器ベント作動時に核種を含むベント気体がフィルタトレインに逆流したことを示唆。

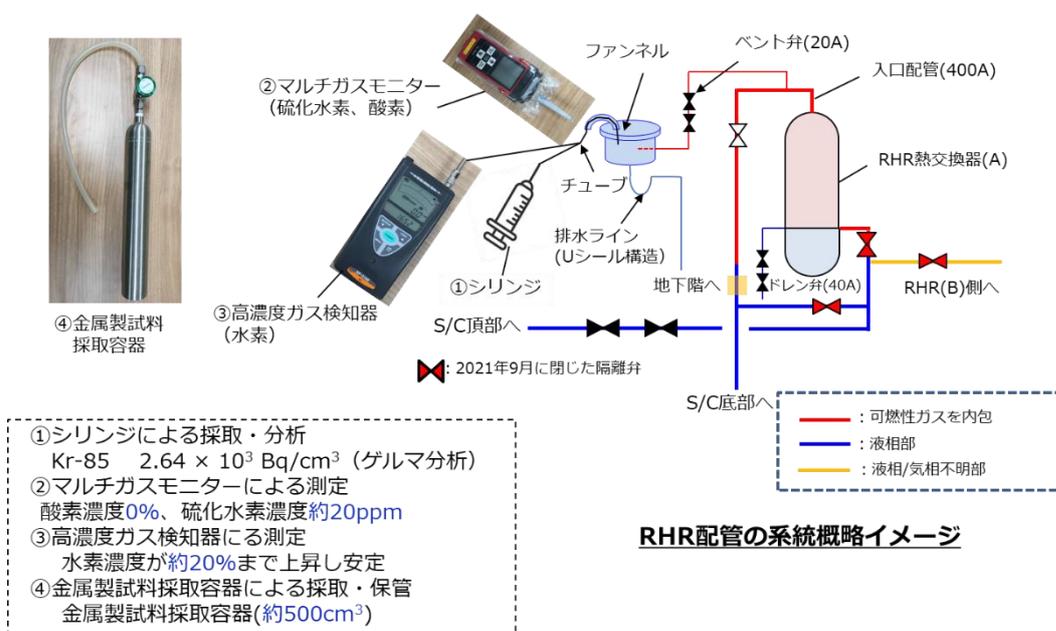
図 4- 41 滞留ガスの濃度測定 (水素等) 及び採取の結果[4-20]

分析を踏まえて PCV 取水設備の設置を進める中で、2021 年 12 月に既設配管の水抜きを事前準備として残留熱除去系 (RHR) 熱交換器 (A) 廻りのベント弁の開操作を実施したところ、排気中に可燃性ガスがあることを確認した。また、ガスを採取・分析した結果、長半減期核種である Kr-85 を検出した (図 4- 41)。これらの滞留原因は不明であるが、事故時の運転操作に起因した系統へのガス流入や、系統保有水の放射線分解等により生成された可能性があるかと推定している。
