添付資料地震津波-2

津波による非常用交流電源喪失についての追加検討

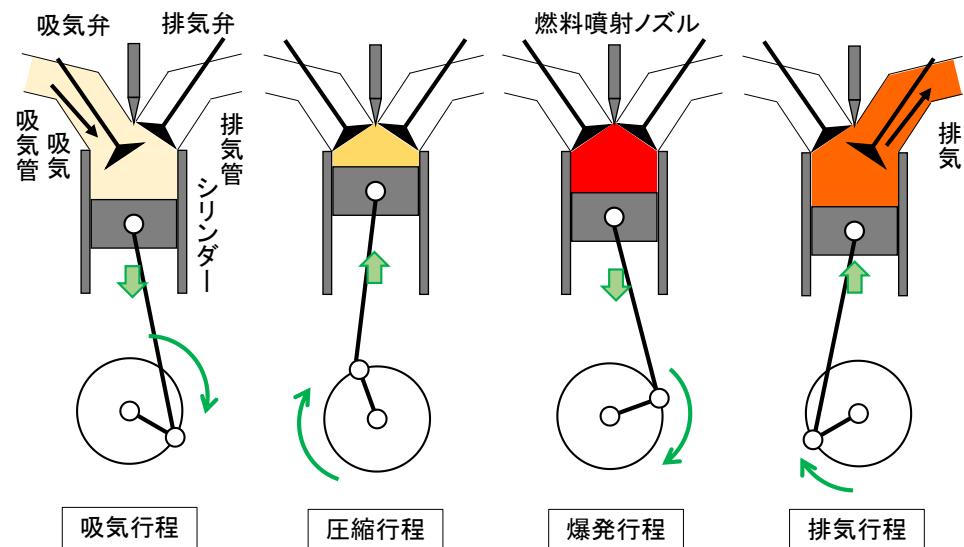
図 11 4 サイクル式ディーゼル機関の作動行程

ダーに海水が流入したことが考えられる。図10にD/G3A吸気サイレンサー設置位置を、図11に4サイクル式ディーゼル機関の作動行程を示す。図10に示すとおり、D/G3Aの吸気サイレンサーは海側かつ低位置に設置してあるため、海水がこの吸気サイレンサーからD/G機関内へ浸入した可能性がある。吸気サイレンサーから浸入した海水が、図11に示すように吸気管を通じてシリンダーに浸入すると、燃焼不良が生じる。さらに海水が他のシリンダーにも浸入すると、徐々にディーゼル機関の回転数が減少する。そのため、D/G電圧値は低下し、最終的にD/Gが停止に至ったものと考えられる。なお、1号機D/G1A、1B、2号機D/G2Aについても、3号機D/G3Aと同じく吸気サイレンサーは海側の低位置に設置しており、経路長としても大きな差はないことから、最終的に津波が吸気サイレンサーからシリンダーへ浸入した可能性はある。しかし、電源喪失時刻が3号機A系に比べて早いこと、D/Gの電圧値・電流値の低下挙動が特徴的な3号機A系の挙動と異なることから、吸気サイレンサーからの浸水によってD/Gが停止したとは考えにくい。また、3号機D/G3Bの吸気サイレンサーは高位置に設置しており、5号機D/G5A、5Bの吸気サイレンサーは周りを壁で覆われているため、浸水はなかつたものと考えられる。
