1号機原子炉建屋で発生した水素爆発の解析

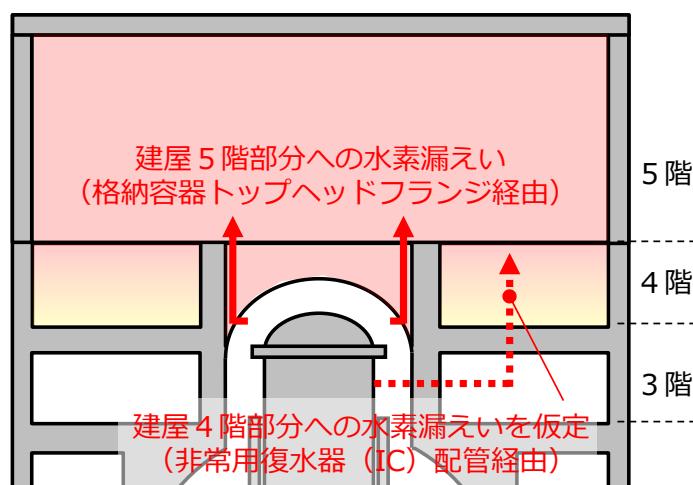
図1 建屋への水素漏えい経路のイメージ

2011年3月12日に、1号機の原子炉建屋（以下、本添付資料では「建屋」と記載する）で水素爆発が発生した。建屋への水素の漏えい経路としては様々な可能性が考えられるが、建屋5階部分の線量率が比較的高いことなどから、格納容器トップヘッドフランジ部からシールドプラグを通じて5階に水素が漏えいし、爆発に至った可能性が高いと考えている。この推定をより確からしいものとするため、水素爆発にかかる追加検討を実施した。

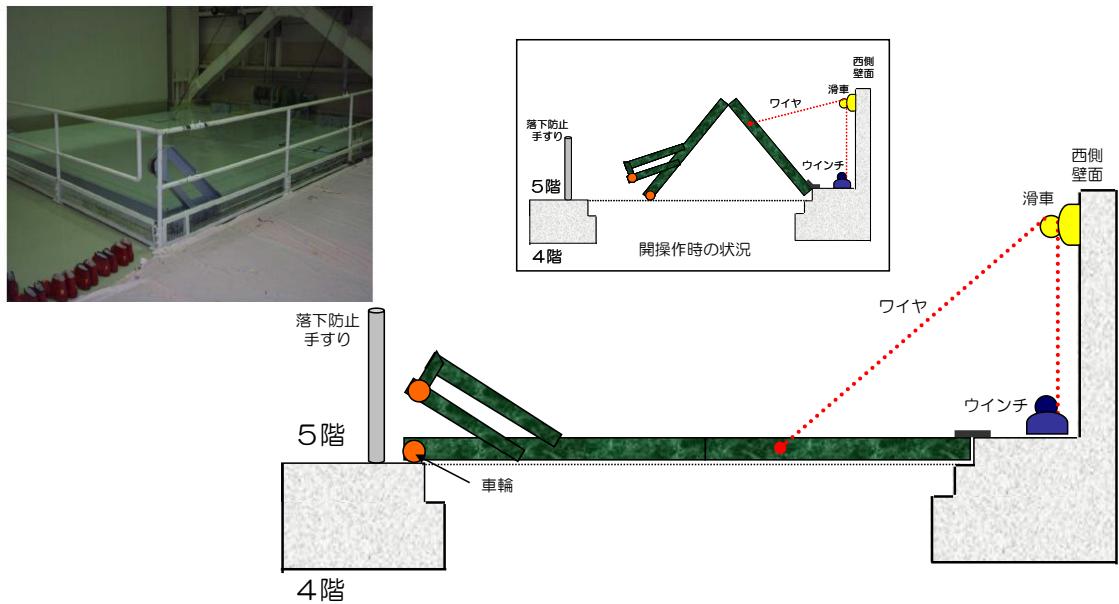
図6 機器ハッチ蓋の構造（イメージ）

機器ハッチの蓋は図6に示すような折り畳み式の蓋になっており、重量は1.5トン、許容積載値は200kg(機器ハッチ蓋の下面中央にある蝶番部(最弱部)に対する許容値。実際には、この値の1.5倍~数倍程度の荷重が蓋全体にかかった場合に、蝶番部が損傷する可能性がある)である。蓋の開閉は接続されているワイヤとワインチによって行う。蓋のふちの部分は5階床と重なっており、その部分を車輪が転がることによってスムーズに開閉できるようになっている。現在、図7に示すように、機器ハッチ蓋は5階床部分から消失している。

重量を持ち上げるのに必要な圧力差で開口する設定とした。5階の圧力が高い状態で開口する場合は、蓋が5階側から圧力を受けて変形して開口することが考えられる³が、そのような状況に至る圧力は不明である。そこで、機器ハッチが開口する圧力を5階側壁が破損する圧力の10%、30%、50%、80%にそれぞれ設定した感度解析を実施した。このうち80%に設定したケースでは、5階側壁が損傷するまでに機器ハッチの蓋が開口せず、4階以下に爆風がほとんど発生しない結果となったが、これは後述する建屋の損傷状況とは整合しない。その他のケースでは、爆発の様相はほぼ同等となったことから、本検討では、機器ハッチが開口する圧力を5階側壁が破損する圧力の30%、約5kPaに設定した。なお、この圧力は上述の許容積載値200kgに対して70倍程度の荷重となるため、蓋の変形は相応に大きくなつたものと考えられる。

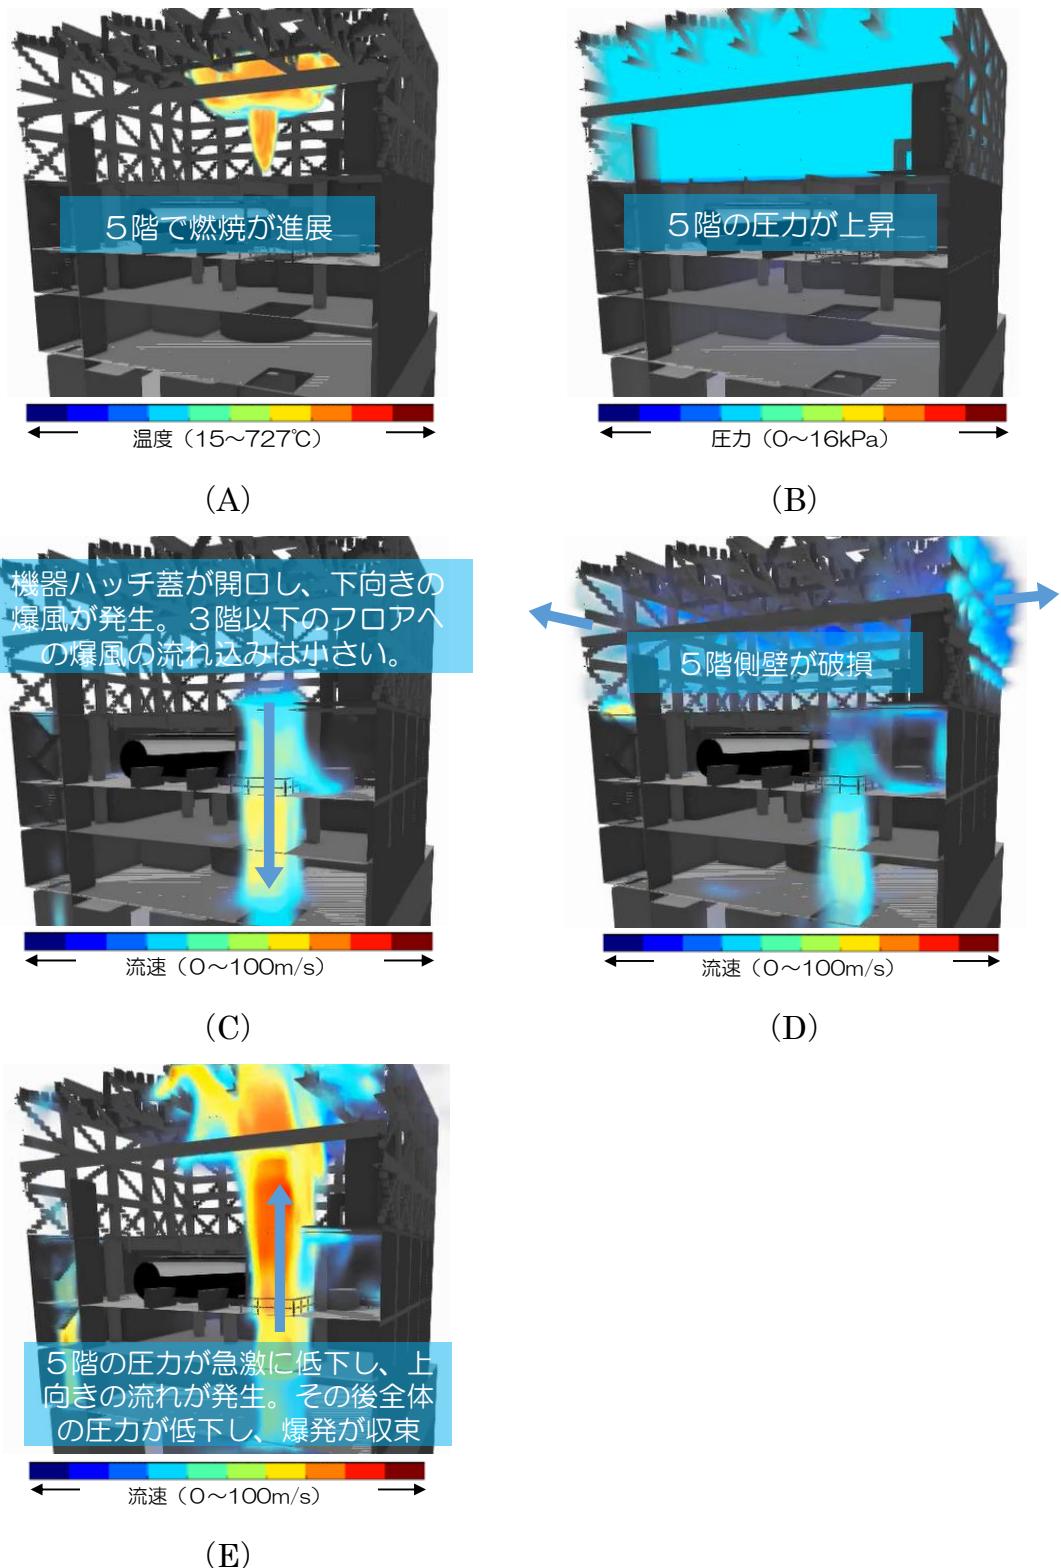
図9 水素爆発解析結果 (ケース①：5階漏えい・5階着火)

解析結果を図9(A)～(E)に示す。5階で燃焼が進展し(A)、5階の圧力が上昇する(B)。これにより機器ハッチの蓋が開口し、開口した機器ハッチ部を通じて、圧力差に応じて4階以下に下向きの爆風が発生する。この際、3階以下では機器ハッチ部から水平方向に向かう爆風の流れ込みは小さい(C)。その後、さらに5階の圧力が上昇することで、耐力の低い5階側壁が破損し、横向きの爆風が発生する(D)。側壁破損後、5階の圧力が低下することで、相対的に4階以下の圧力が高くなり、機器ハッチを通じた上向きの流れが遅れて発生する(E)。

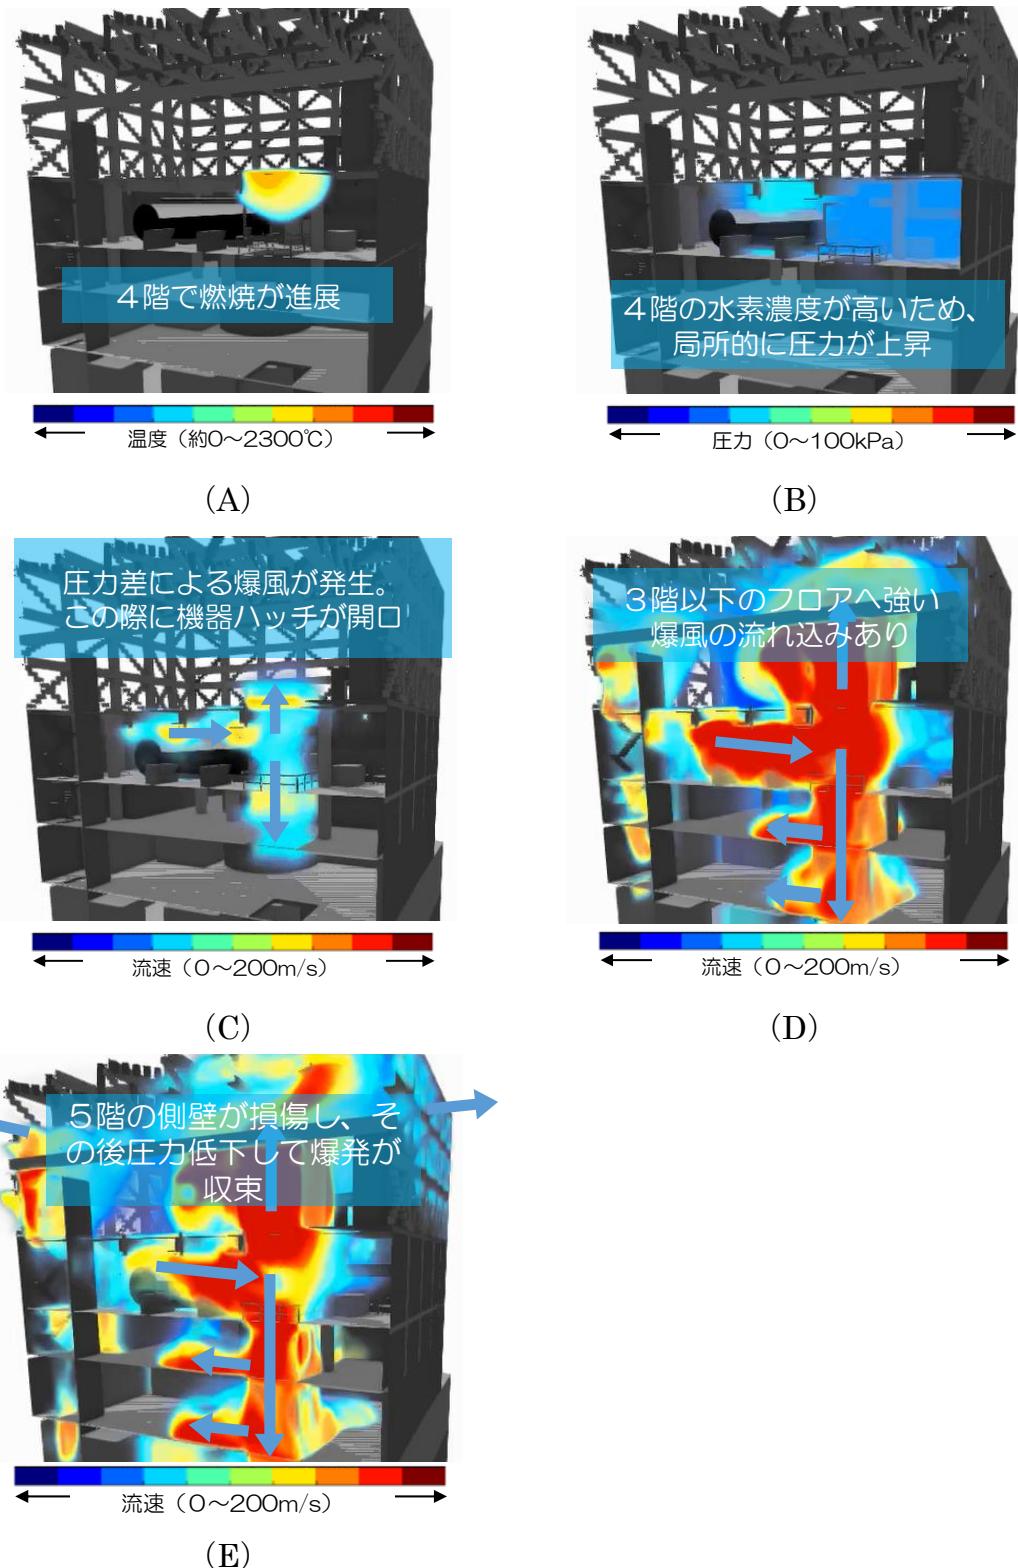
図 11 水素爆発解析結果（ケース②：5階+4階漏えい・4階着火）

解析結果を図 11 (A) ~ (E) に示す。着火後、水素濃度の高い4階西側で急激に燃焼が進展し (A)、圧力が急激に上昇する (B)。4階と5階の圧力差により、機器ハッチ蓋が開口するとともに、着火点のある4階では、気体の逃げ道になる機器ハッチの方向に向かう強い爆風が発生する (C)。これに伴い、3階以下にも機器ハッチ部から水平方向に強い爆風の流れ込みが発生する (D)。また、5階では強い爆風の影響により、天井と側壁がほぼ同時に損傷しており、横向きの流れと上向きの流れがほぼ同時に発生している (E)。

本ケースでは、圧力の上昇速度がケース①と比較して急峻であり、ケース①よりも爆風の速度が大きくなっている（流速のカラーバーの範囲は、図 9 に示すケース①では $0\sim100\text{m/s}$ であるのに対し、図 11 に示すケース②では $0\sim200\text{m/s}$ である）。

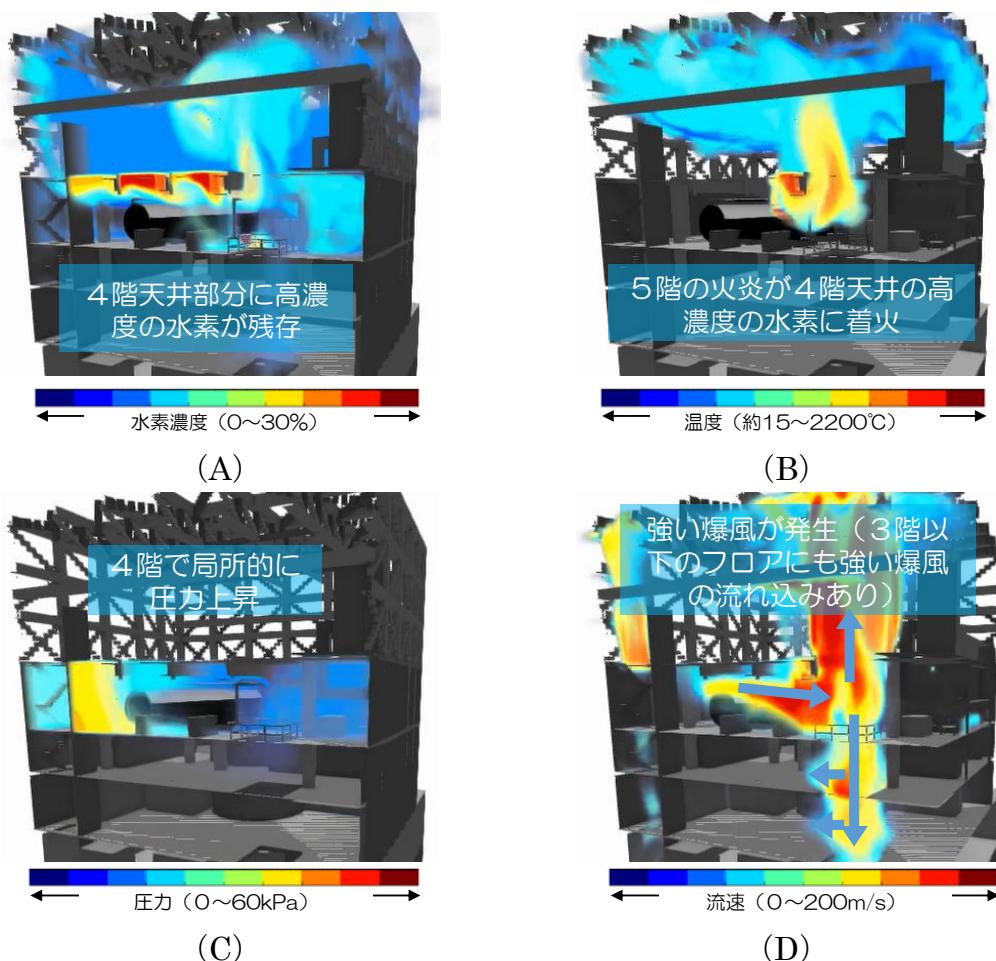
図12 水素爆発解析結果（ケース③：5階+4階漏えい・5階着火）

着火位置である5階の水素濃度分布はケース①と同様であるため、着火後はケース①と同様の爆発の進展（図9（A）～（E））をたどる。その後の解析結果を図12（A）～（D）に示す。図9に示した爆発の進展の後も4階天井部分に高濃度の水素が残存しており（A）、そこに5階の火炎が着火する（B）ことによって4階で局所的に圧力が上昇し（C）、ケース②と類似の強い爆風が付加される形となった（D）。このため、機器ハッチを通じた上向きの流れが2回見られる形となった。

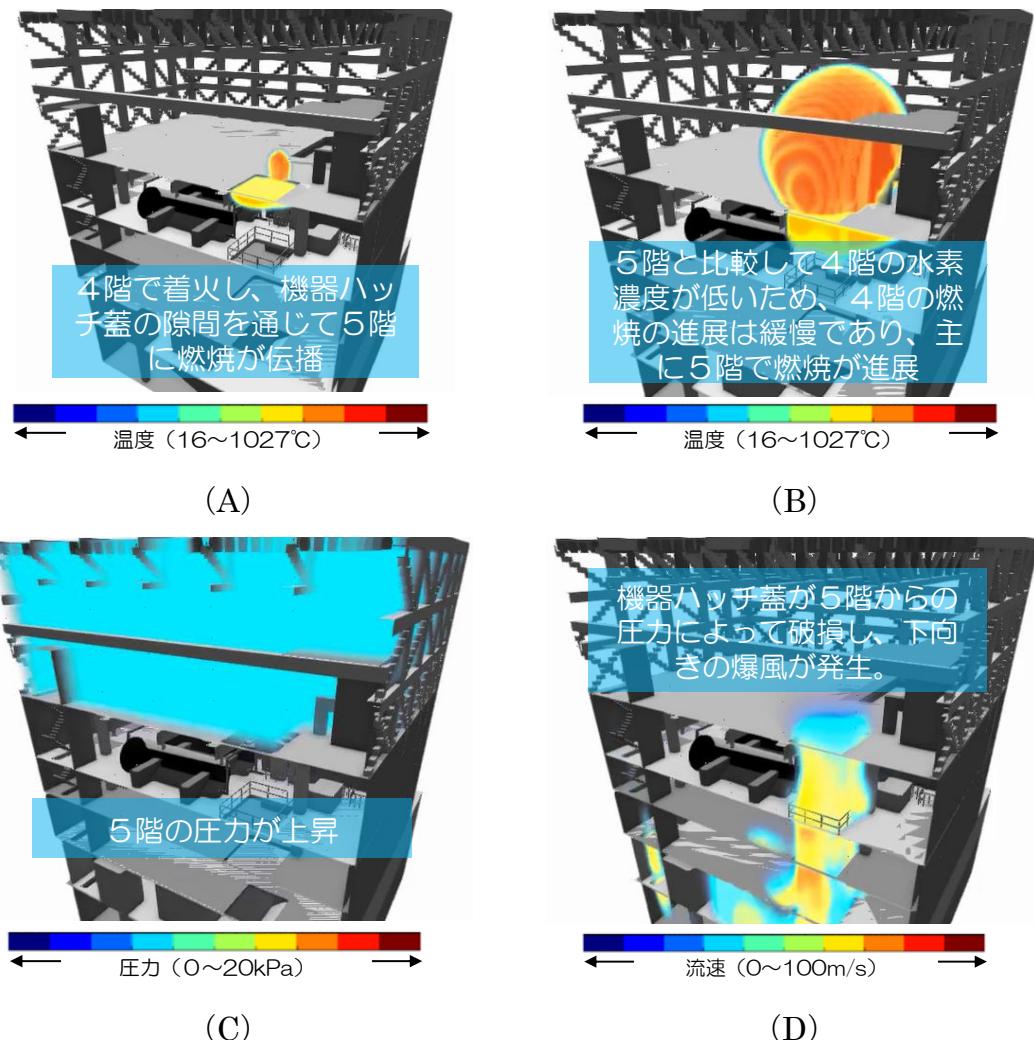
図 14 水素爆発解析結果（ケース④：5階漏えい・4階着火）

解析結果を図14(A)～(D)に示す。4階で着火した結果、4階で燃焼が進展するが、機器ハッチ蓋の隙間を通じて5階に燃焼が伝播している(A)。5階と比較して4階の水素濃度が低いため、4階の燃焼の進展は緩慢であり、主に5階で燃焼が進展する(B)。その結果、5階の圧力が4階よりも先に上昇し(C)、その結果、機器ハッチ蓋は5階からの圧力によって開口し、下向きの爆風が発生する(D)。その後の挙動は、図9(D)(E)に示したケース①の爆発の進展と類似の結果となる。

ケース①よりも水素漏えい量が大きく、水素濃度が高いため、爆発の規模(爆風の速度)はやや大きいものの、爆発の特徴はケース①と同等となっている。

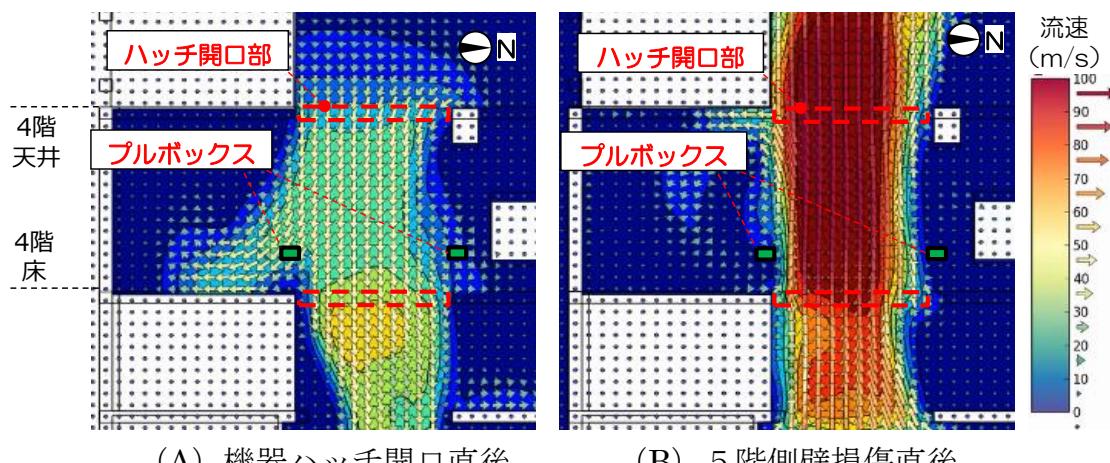
図 17 プルボックス位置における爆風の速度分布（ケース①）

これに対し、ケース①における爆風の解析結果を図17に示す。図は、機器ハッチ付近の垂直断面の流速ベクトルを示している。解析結果の見ている方向は図16(A)と同様である。図17(A)より、機器ハッチ蓋損傷直後の下向きの爆風はハッチの外側にも流れ込んでおり、壁付近のプルボックス位置に爆風が及んでいる。これにより、図16(B)で見られたように、プルボックスは下向きに変形した可能性がある。一方、図17(B)に示す5階壁破損後の上向きの流れは、主にハッチの内側部分を通過しているため、ハッチ

の外側のプルボックスは流れの影響を受けにくく、上向きには変形しなかつた可能性がある。また、図 16 (C) に示したハンドレールは機器ハッチ蓋損傷後、あるいは 5 階側壁損傷後のいずれかの爆風によって損傷した可能性がある。なお、ケース④はケース①よりもやや爆風の速度が大きいものの、ケース①と爆発の進展は類似している。

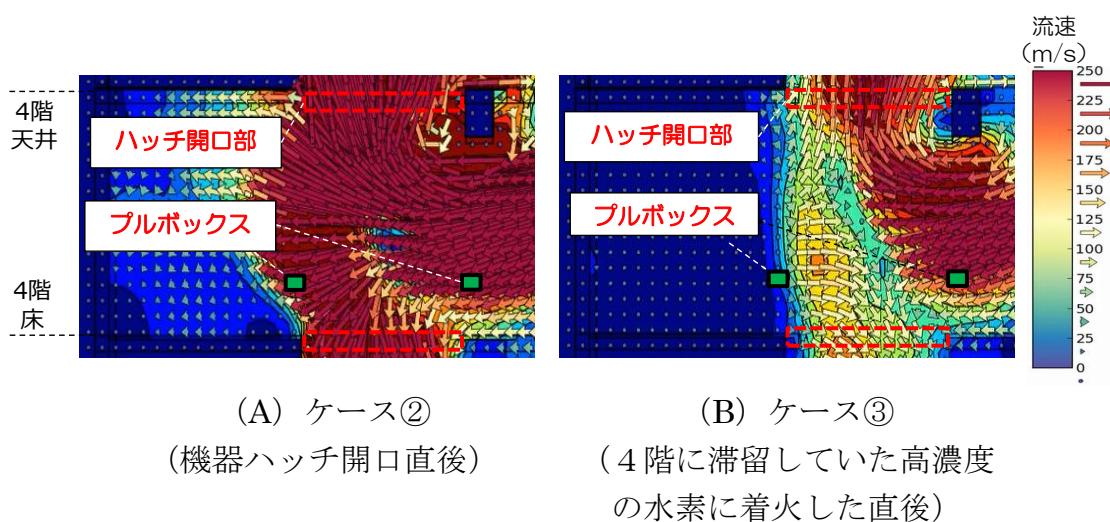
図 18 プルボックス位置における爆風の最大速度

次に、ケース②、③における爆風の解析結果を図 18 に示す。ケース②、③では、4 階の高濃度の水素に着火した後、プルボックス位置に横向きの強い爆風が衝突している。一方、図 16 (B) に示したプルボックスの損傷状況を見ると、横向きに強い爆風を受けた形跡は見られない。

これらより、4 階機器ハッチ周辺のプルボックスの変形の方向は、5 階漏えいを仮定したケース①、④の爆風の向きと整合しており、5 階 + 4 階漏えいを仮定したケース②、③では爆風の向きが異なる。

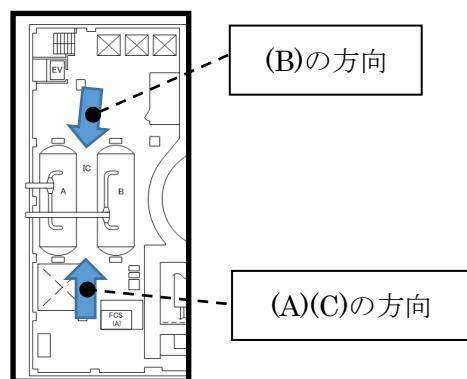
(D) 4 階西側平面図

(D) は写真の見ている方向を示している。オレンジ色に見える箇所が IC タンクの本体である。IC タンク表面は本来、写真に白く写っている保温材 ((C) 参照) が、銀色の保温材カバー ((B) 参照) で覆われている。これに対し、IC タンク南側の保温材カバーは剥がれ、保温材が露出している (A)。一方、IC タンク北側の保温材カバーは健全である (B)。なお、IC タンク南側には、保温材カバーや保温材が IC タンク近くに存在しているものがある (C)。

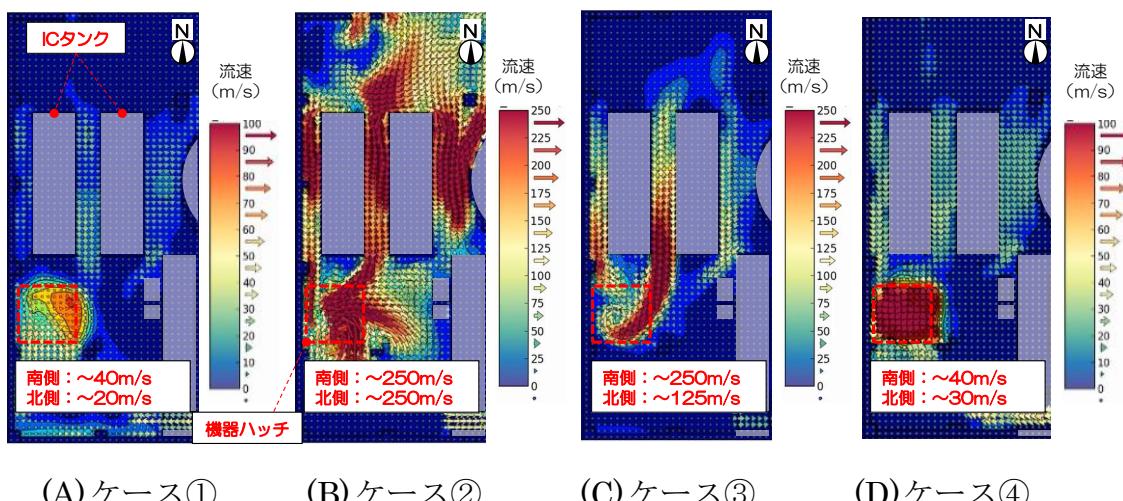
図20 ICタンク中央位置（水平断面）における爆風の最大速度

これに対し、IC タンク付近の爆風の最大速度の解析結果を図 20 に示す。図は、IC タンク高さ中央位置における水平断面の流速ベクトルを示している。ケース②、③については、IC タンク南側、北側ともに、爆風の最大速度が $125\text{m/s} \sim 250\text{m/s}$ 程度と非常に大きくなっている。ケース①、④については、IC タンク南側で $\sim 40\text{m/s}$ 程度、北側で $\sim 30\text{m/s}$ 程度であり、IC タンク南側で見られる程度の爆風の速度によって保温材カバーが剥離するかは断定できないものの、IC タンク北側の爆風の速度は南側と比較して小さい。こ

れは南側と北側の保温材カバーの損傷状況が異なっている状況と一致する。

これらより、ICタンク南側および北側の保温材・保温材カバーの状況は、5階漏えいを仮定したケース①、④と整合する傾向であり、5階+4階漏えいを仮定したケース②、③では爆風の速度が大きすぎる可能性がある。

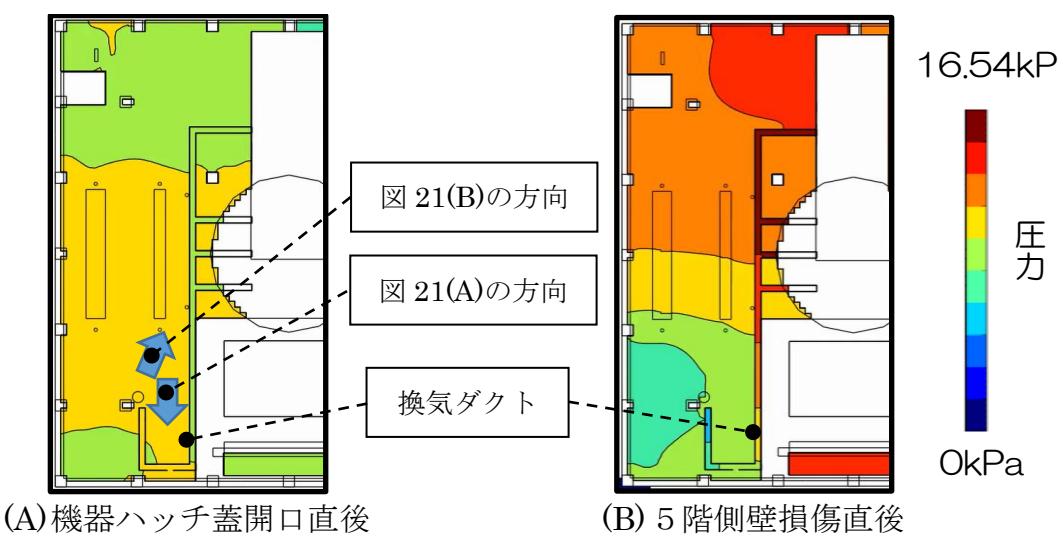
図 22 4階換気ダクト高さの圧力分布（ケース①）

これに対し、換気ダクト高さにおける圧力分布の解析結果を図22に示す。水素の燃焼によって、建屋内の空間の圧力が急速に上昇するタイミング(A)では、ダクト内の圧力変化が建屋空間の圧力変化に追いつかず、建屋空間よりも低くなっている。また、5階側壁が損傷し、建屋内の空間の圧力が急減するタイミング(B)では、逆にダクト内の圧力が建屋の空間よりも高くなっている。このように、爆発の進展の各時点において、換気ダクト内外で圧力差が発生している。

構造物内外の圧力差が生じうると考えられ、建屋内圧力の上昇時と低下時の影響が混在し、図 21 で見られるように内側に向かう変形と外側に向かう変形が混在する要因となった可能性がある。なお、図 22 にはケース①の結果を示しているが、上記の傾向は解析ケースによらず共通であり、いずれの解析ケースも損傷状況とは矛盾しないと考えられる。

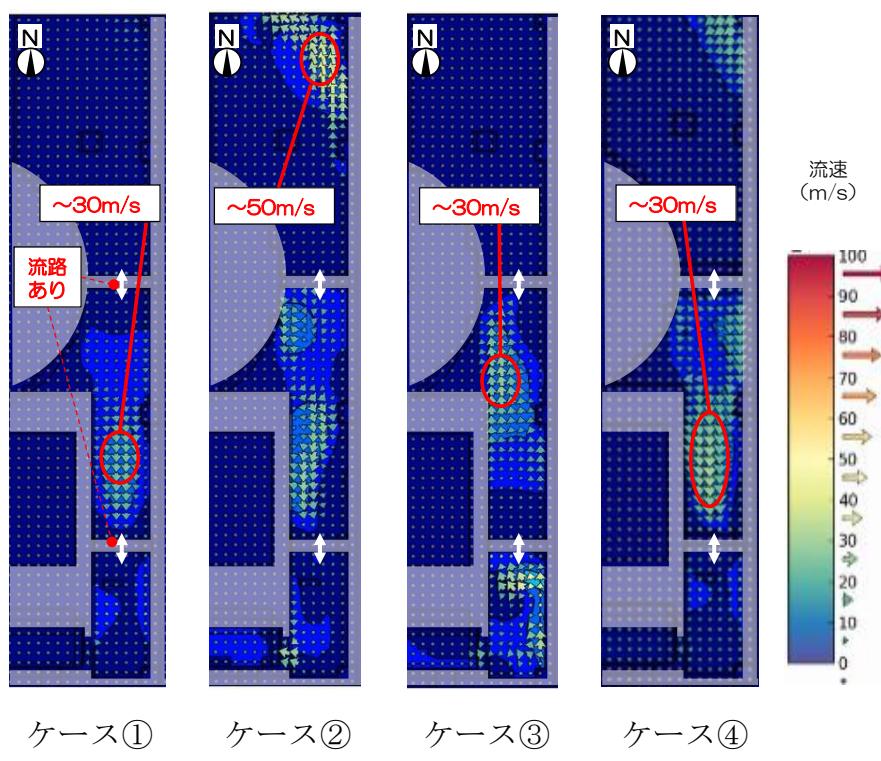
図23 4階東側における爆風の最大速度

前述のように、4階東側の損傷は4階西側と比較して軽微である。4階東側では、天井の高さが低く、5階や4階西側から水素が回り込みにくいため、水素濃度は低く、全解析ケースにおいて水素燃焼には至っていない。

図23に、4階東側における爆風の最大速度の解析結果を示す。4階東側では、流路となるアクセス口が比較的狭いため、いずれの解析ケースにおいても西側と比較して発生する爆風の最大速度は小さくなっている、損傷が軽微である状況とは矛盾しないと考えられる。

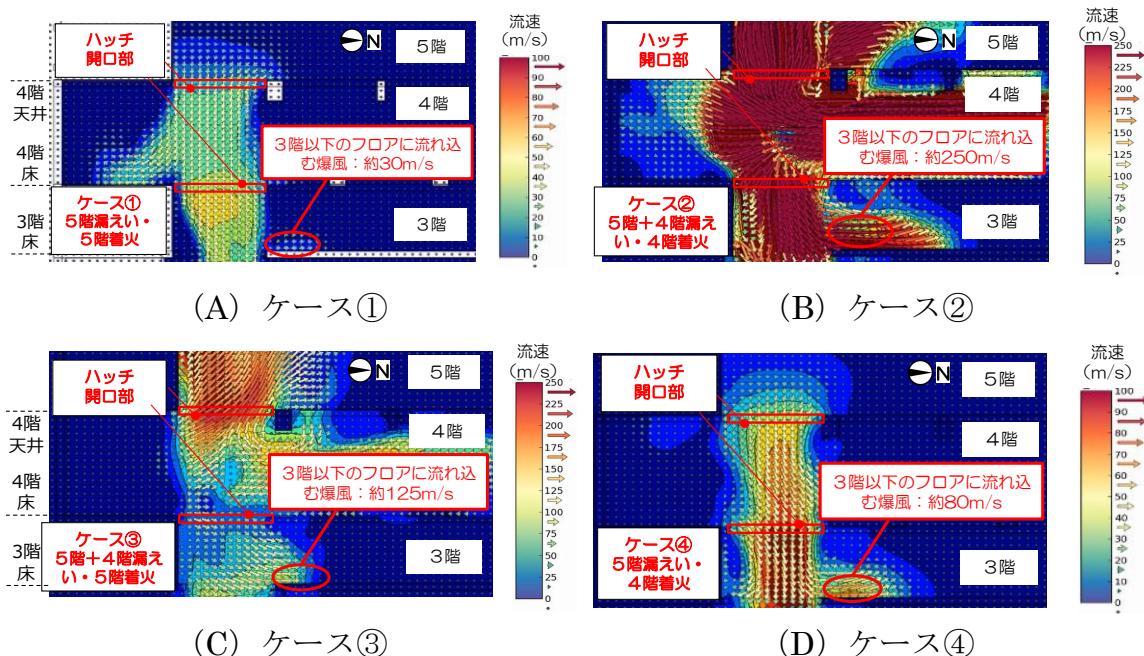
図 25 3階以下に流れ込む爆風の最大速度

これに対し、3階以下に流れ込む爆風の最大速度の解析結果を図25に示す。図は、機器ハッチ付近の垂直断面の流速ベクトルを示している。解析結果の見ている方向は図16(A)と同様である。解析における3階以下のフロアに流れ込む爆風の最大速度は、ケース②、③ではケース①、④と比較して

非常に大きくなっている。このため、流れ込む爆風の速度の観点では、5階+4階漏えいを仮定したケース②、③では爆風が強すぎる傾向が見られる。

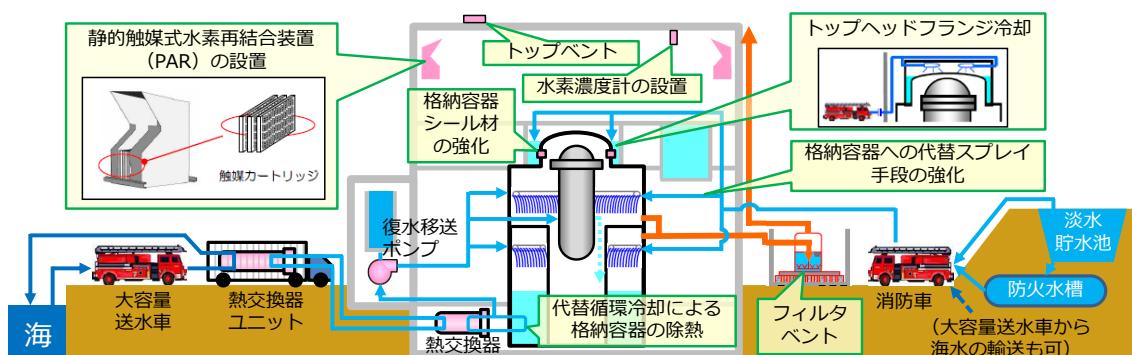
図 26 柏崎刈羽原子力発電所における格納容器漏えい・水素爆発防止対策

本検討より、格納容器トップヘッドフランジ部から水素の漏えいがあった可能性が改めて示唆された。このため、格納容器からの水素の漏えいを防止する対策が必要である。また、万一漏えいがあった場合にも、局所的な水素の滞留も含め、建屋内の水素濃度を十分に低く保ち、水素爆発を防止する対策が必要である。

格納容器漏えい防止対策としては、格納容器自体の過温・過圧破損を防止するため、格納容器シール材の強化、トップヘッドフランジ冷却、格納容器への代替スプレイ手段の強化、代替循環冷却、フィルタベント等の対策を講じる。なお、格納容器を貫通する配管は、事故時に生じるような異常を検知した場合には、隔離弁により自動的に隔離される設計となっている。

また、水素爆発防止対策としては、万一水素が建屋に漏えいした場合にも速やかに検知できるよう、漏えいを想定しうる箇所（格納容器トップヘッドの先の建屋最上階、機器ハッチ・エアロックのある小部屋）に水素濃度計を設置している。建屋最上階で水素濃度が制限値を超えた場合はフィルタベントによって格納容器を減圧し、建屋への更なる水素漏えいを抑制する対策を講じる。さらに、水素濃度を十分に低く保つため、建屋最上階への静的触媒式水素再結合装置（PAR）の設置、トップベントによる建屋からの水素の排出等の対策を講じている。以上の対策の概要を図 26 に示す。なお、機器ハッチ・エアロックから水素が漏えいした場合も、水素は換気ダクト等を通じて建屋最上階へ導かれるため、建屋内において水素濃度が可燃限界に至ることはないと評価している。
