福島第一原子力発電所事故発生後の
原子炉圧力容器内・格納容器内の状態推定について

2011年3月11日に発生した東北地方太平洋沖地震および津波により、福島第一原子力発電所においては、設計基準事象を大幅に超え、かつ、アクシデントマネジメント策の整備において想定していた多重故障の程度をも超えた状態となった。そのため、「止める」ことには成功したが、「冷やす」に関連する機能を喪失し、1号機から3号機がシビアアクシデントに至った。

当社は、シビアアクシデントに至った1号機から3号機について、燃料デブリ取り出しをはじめ、廃炉作業を安全かつ効率的に進めることを目的に、原子炉圧力容器内・格納容器内の状態推定を継続的に実施している。当該推定については、当社で実施している「福島第一原子力発電所1～3号機の炉心・格納容器の状態の推定と未解明問題に関する検討（以下、「未解明問題に関する検討」という）」の一部として、あるいは2016年、2017年度に実施された経済産業省 廃炉・汚染水対策事業費補助金「総合的な炉内状況把握の高度化」事業（以下、「総合的な炉内状況把握の高度化」事業」という。）と協働することで取り組んできた。

本報告書は、福島第一原子力発電所1～3号機の原子炉圧力容器内・格納容器内の状態推定について、検討を進める中で得られた知見をもとに更新してきた内容をまとめたものである。

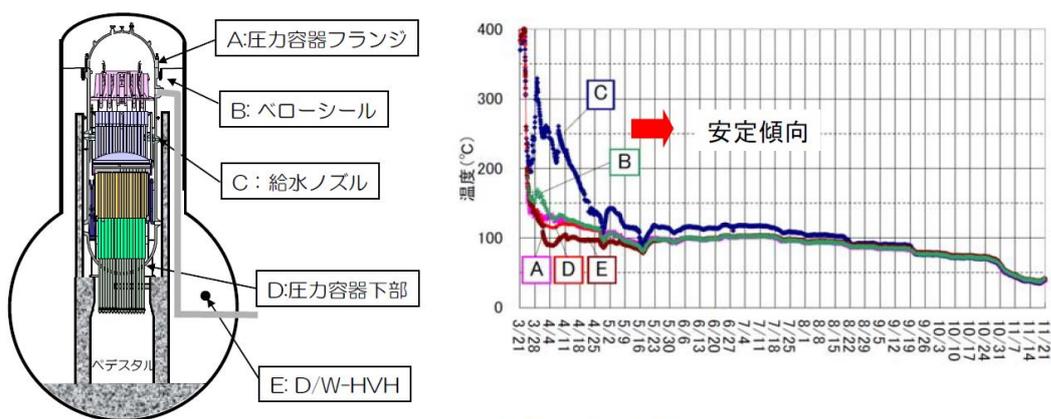
図 4.1.1-3 1号機の温度推移^[1-1]

事故発生から10日後以降の1号機の代表的な点における温度の推移を図 4.1.1-3 に示す。炉心部を直接通過しないFDW系ノズルからの注水方法であるにもかかわらず、8月時点で計測温度が100[°C]以下に低下したことから、燃料は炉心部から下方に移動し、RPVの下部プレナムまたはPCV底部で、十分冷却されている状態にあると推定した。

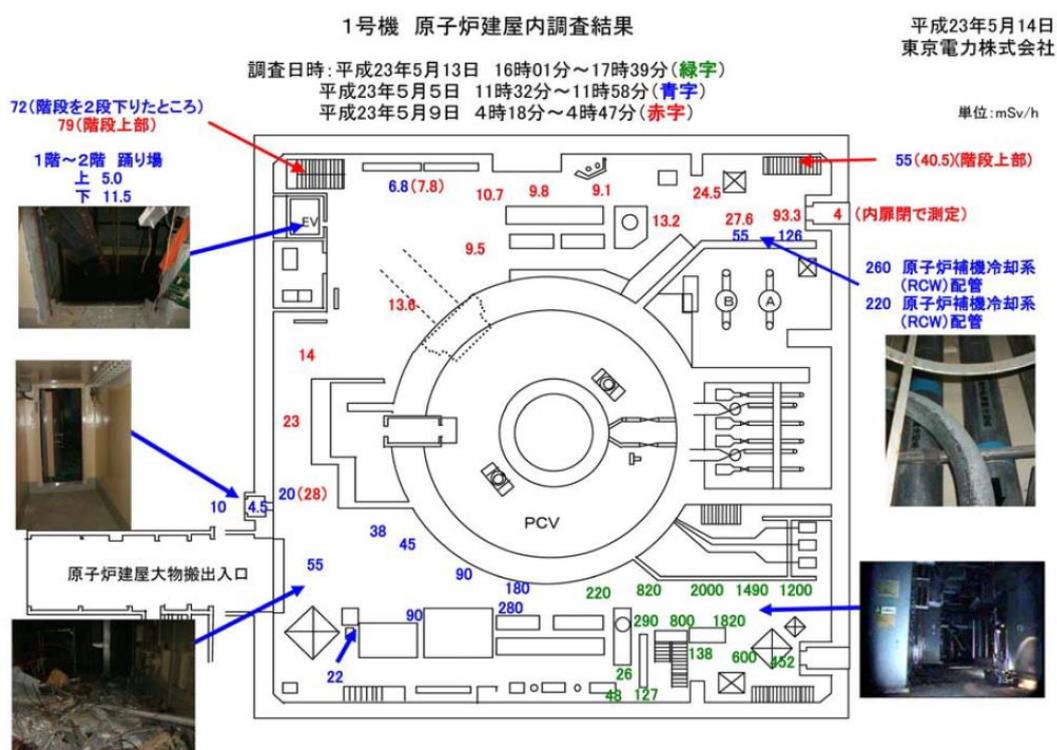
図 4.1.1-6 1号機原子炉建屋線量調査結果^[1-1]

1号機の原子炉建屋において、各所の放射線量を測定したところ、RCW系配管で高い線量が測定された(図4.1.1-6参照)。RCW系は主に原子炉建屋内にある補機を冷却するための閉ループシステムであり、PCV内に解放部がある設計ではない。したがって、数百[mSv/h]という高い汚染が発生することは通常状態では考えにくい。しかしながら、RCW系配管は原子炉建屋

内を広範囲にわたって敷設されており、PCV 内の機器の冷却の役割も担っている。具体的には、図 4.1.1-7 に示すとおり PCV 底部の機器ドレンピット内には、ドレン冷却のために RCW 系配管が敷設されている。したがって、1号機における RCW 系配管の高汚染は、燃料が機器ドレンピットに落下して、RCW 系配管を損傷したことが原因である可能性が高い。配管が損傷したことにより、高線量の蒸気または水が RCW 系配管に移行し、同時に放射性物質が配管内に移行したものと考えられる。ただし、RCW 系配管が PCV に落下した燃料デブリにより破損した状況であれば、RCW 系配管の水が PCV 内に進入するなどして、燃料デブリの冷却に寄与した可能性がある。

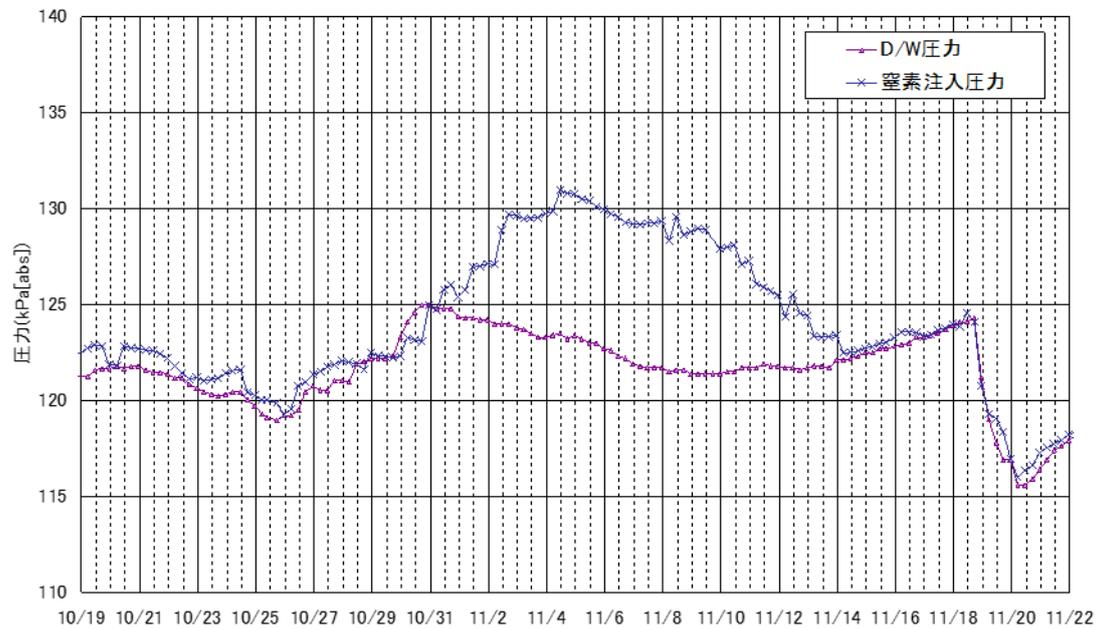
図 4.1.1-8 D/W 圧力と窒素注入圧力の推移 (2011 年) [1-1]

図 4.1.1-8 に、D/W 圧力と窒素の注入状況監視のために測定している窒素注入圧力のグラフを示す。窒素の注入口が気相にあれば、窒素注入圧力は D/W 圧力と同一の挙動を示すが、注入口が水没していると、D/W の気相の圧力に加え、水頭圧を超える圧力が必要となるため D/W 圧力よりも高くなる。図 4.1.1-8 にて窒素注入圧力の推移を見ると、2011 年 10 月 28 日に 1 号機の原子炉への注水量を増加して以降、11 月 1 日頃から D/W 圧力を超え、乖離が大きくなっている。したがってこの当時、注水量の増加に伴い D/W 水位が上昇し、窒素注入口高さを超えた、つまりこの付近に D/W 水位があるものと推定した。

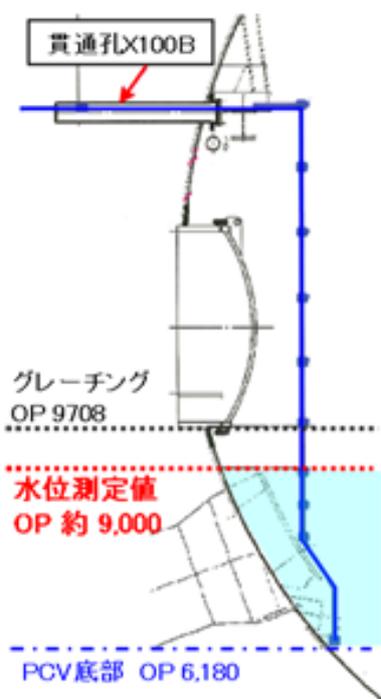
図 4.2.1-2 1 号機 D/W 内滞留水の水位測定結果^[1-4]

ここで、D/W 内の滞留水水位は、CCD カメラがグレーチング上部から滞留水水面に接触するまでのケーブル送り長さにより測定し、D/W 床面から約 2.8[m]であることが確認された (図 4.2.1-2)。

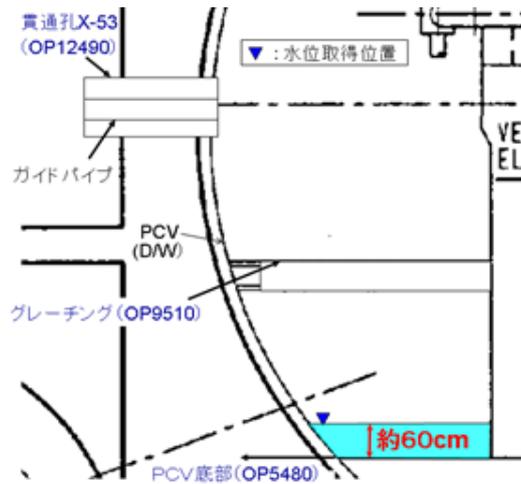
図 4.2.2-2 2号機 PCV 内滞留水水位測定結果^[2-3]

ここで、滞留水水位は、ビデオイメージスコープにより、D/W 床面から約 600[mm] (2012 年 3 月 26 日時点) であることが確認された (図 4.2.2-2)。

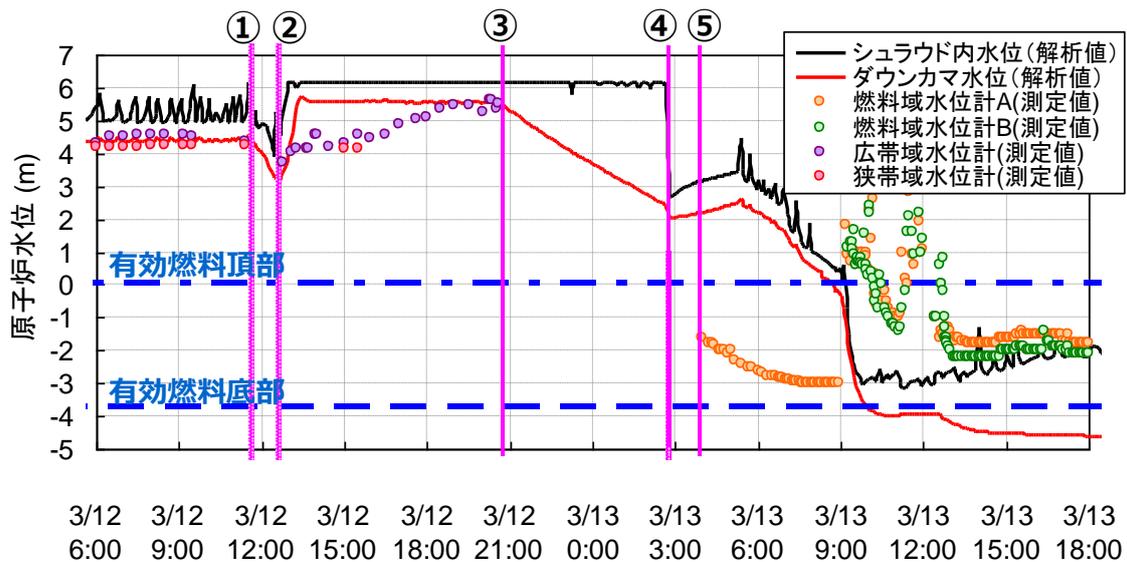
図 4.2.3-2 原子炉水位の測定値と解析値（2011 年）^[3-3]

原子炉への注水について、3月12日20時36分以降は原子炉水位が不明であったため、HPCIによる注水量を減らした解析を実施したものの、水位計の計測を再開した3月13日4時過ぎの原子炉水位について、解析値と測定値（燃料域水位計の値）に大きな乖離がみられた。このことから、3月13日2時42分にHPCIを手動停止する前から、原子炉への注水が十分でなかったことを意味していると考えた。

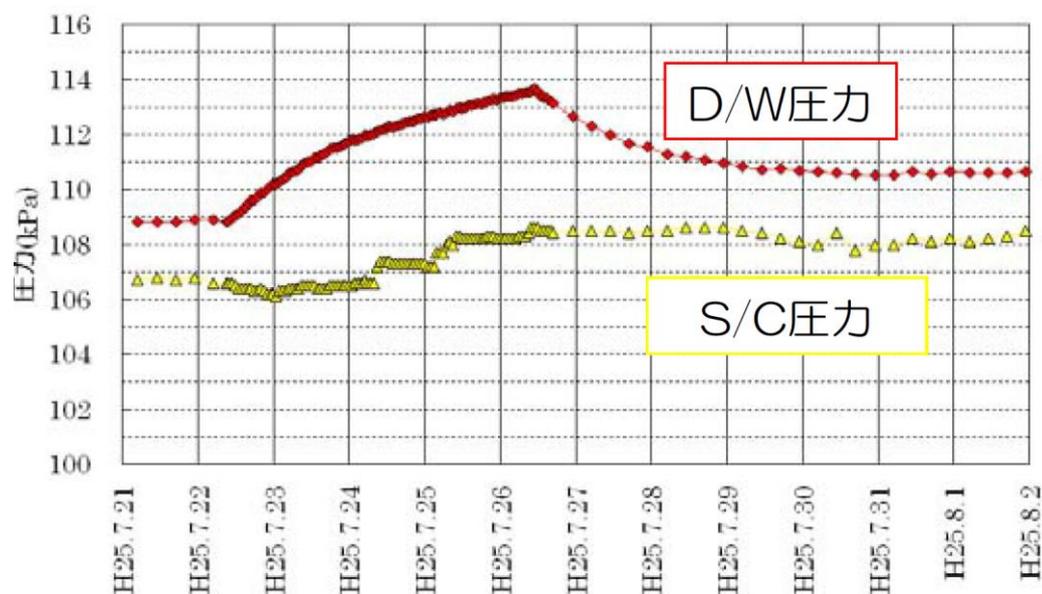
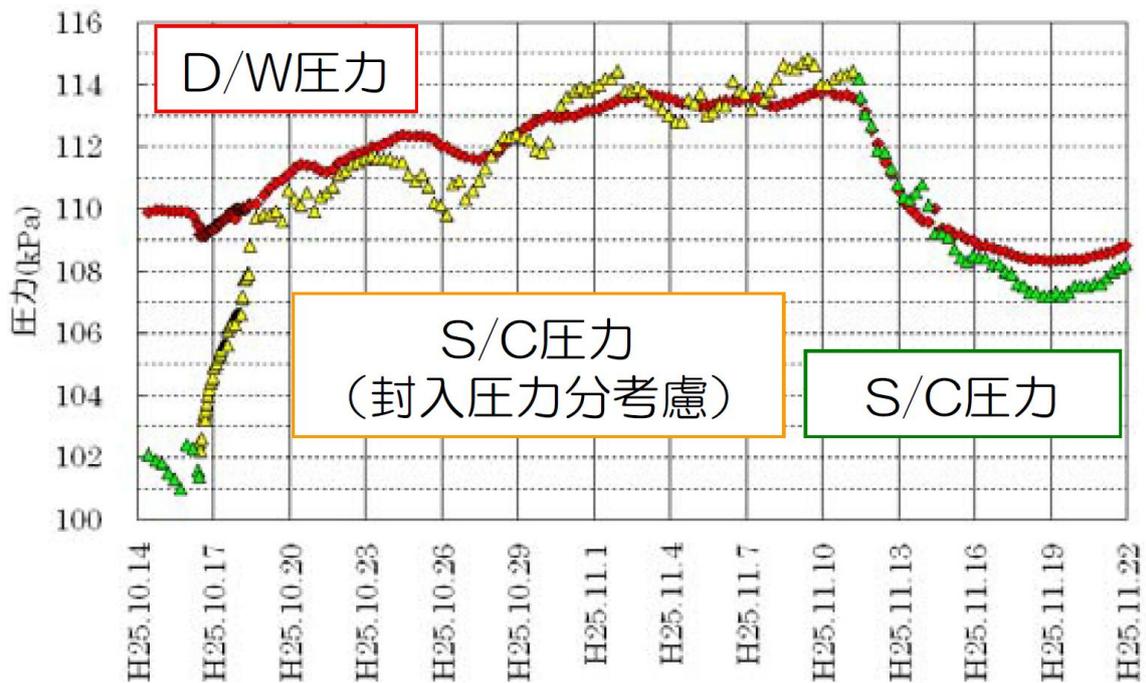
4.2.2 節で記載したとおり、2013 年 5 月に実施した S/C への窒素封入試験で S/C 内水位は窒素封入口 (S/C 底部から約 6.3[m]) 程度であることが示されたが、2013 年 7 月には追加の試験を実施している。D/W へ窒素を封入し、D/W 圧力の上昇とそれに追従して S/C 圧力が僅かに上昇することを確認した。また、2013 年 10 月には再度 S/C へ窒素を封入し、S/C 圧力が上昇し D/W 圧力と一致した後は、両圧力は連動して上昇する傾向を示した。また、S/C への窒素封入停止後に、S/C 圧力が D/W 圧力に追従して低下した (図 4.3.2-2、図 4.3.2-3)。

以上から、S/C へ封入した窒素は D/W へ流れていること、一方 PCV ガス管理設備で測定する水素濃度には応答が見られなかったことから、既に S/C 内に水素は残留していないことを確認した。なお、試験期間中の原子炉建屋地階水位は S/C 底部から約 6.0[m]程度以下であり、S/C 内水位はトーラス室水位と連動（トーラス室水位－内圧押し込み分）すると考えられることから、この際、S/C 内の真空破壊弁（S/C 底部から約 5.9[m]）は水没しておらず、当該弁を経由して窒素が流れているものと推定した。

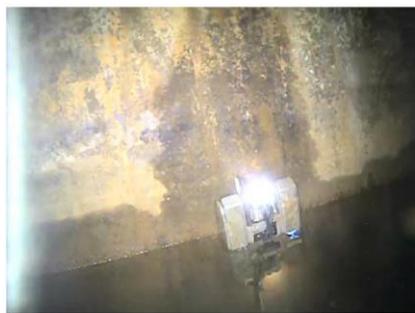
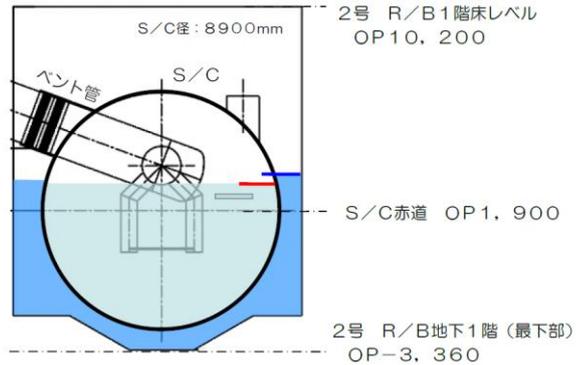
図 4.3.2-4 2号機 S/C 内水位測定結果^[2-7]

S/C 内水位は、S/C への窒素封入試験により推測されたとおり、トーラス室内滞留水とほぼ同レベルで連動しており、S/C 内の下部（配管含む）から液相漏えいが発生していることが確認された。

以上のことから、超音波測定により S/C 内水位が約 O.P.3150[mm]であること、つまり S/C 底部より約 5.7[m]であることが確認された。

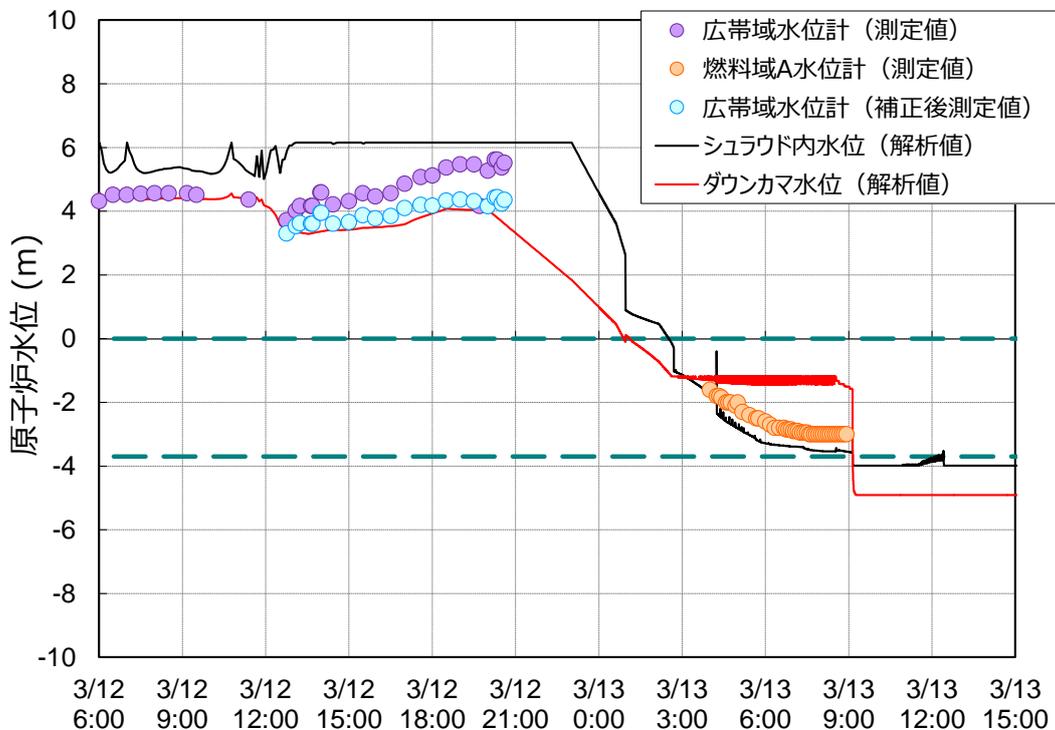
図 4.3.3-2 原子炉水位の測定値と解析値^[3-3]

直流電源の枯渇により原子炉水位の計測が中断した 3 月 12 日 20 時頃以降、HPCI による原子炉への注水がなかったものとして実施した解析について、原子炉水位の変化を図 4.3.3-2 に示す。図 4.2.3-2 でみられた 3 月 13 日 4 時過ぎ以降の解析値と測定値の乖離は減少する結果が得られた。

このことから、原子炉水位の計測が中断して以降の HPCI による注水は限定的であったと考えられる。図 4.3.3-2 に示した解析における燃料デブリの分布の変化について、図 4.3.3-3 に示す。解析では、溶融した燃料の全量が PCV に落下する結果となった。

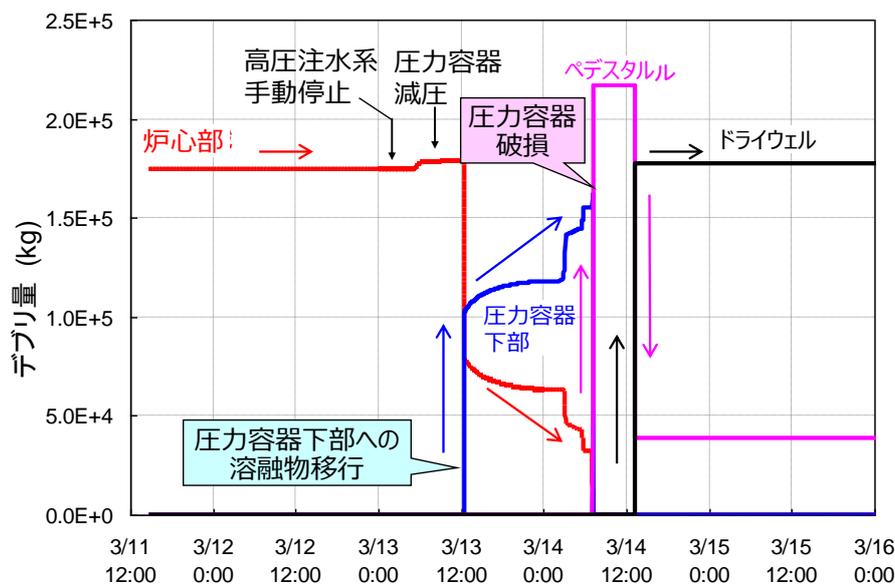
図 4.3.3-3 燃料デブリ分布の変化^[3-3]

燃料溶融以降の事故進展、たとえば溶融した燃料の移行挙動などは、不確かさが大きく、またそれを扱う解析モデルにも不確かさがあるため、解析の結果はそのまま現実の状態を表しているものではない。ただし、今回の解析結果をふまえると、燃料は従来の推定よりも多くの量が溶融し、PCV に落下した可能性が考えられる。

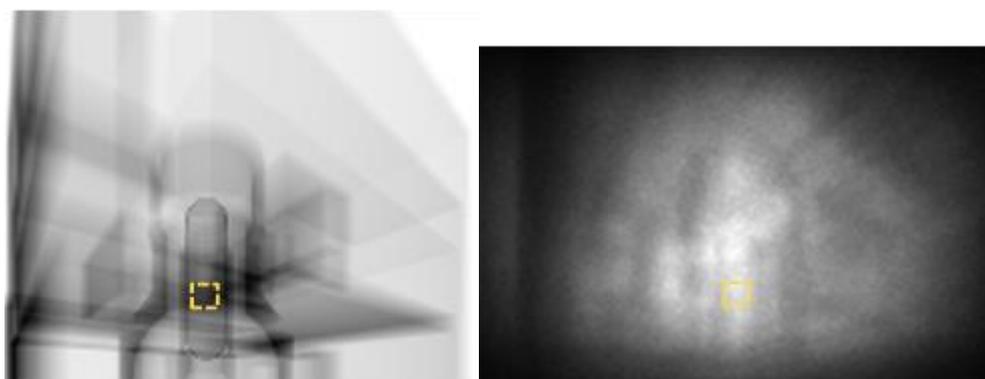
図 4.5.1-2 設計図面に基づくミュオン計測結果推定画像（左）と
96 日分のデータを用いたミュオン測定画像（右）
（破線部は炉心位置を示す） [1-11]

図 4.5.1-2 に設計図面による 1 台の測定器でのミュオン計測結果の推定画像と、96 日分のデータを用いた実際のミュオン測定画像を示す。ミュオン透過法による測定の基本的な原理はレントゲンと同じであり、密度の高い物質が存在するところで多くのミュオンが吸収されるため、当該部分は黒く表示される。燃料が健全と仮定した推定画像では、原子炉内の炉心位置に黒い部分が現れている。一方、実際に測定した画像では、燃料プールや非常用復水器など、見えることが期待される機器は確認されるものの、元々の炉心位置には高密度の物質、つまり燃料を確認することができなかった。

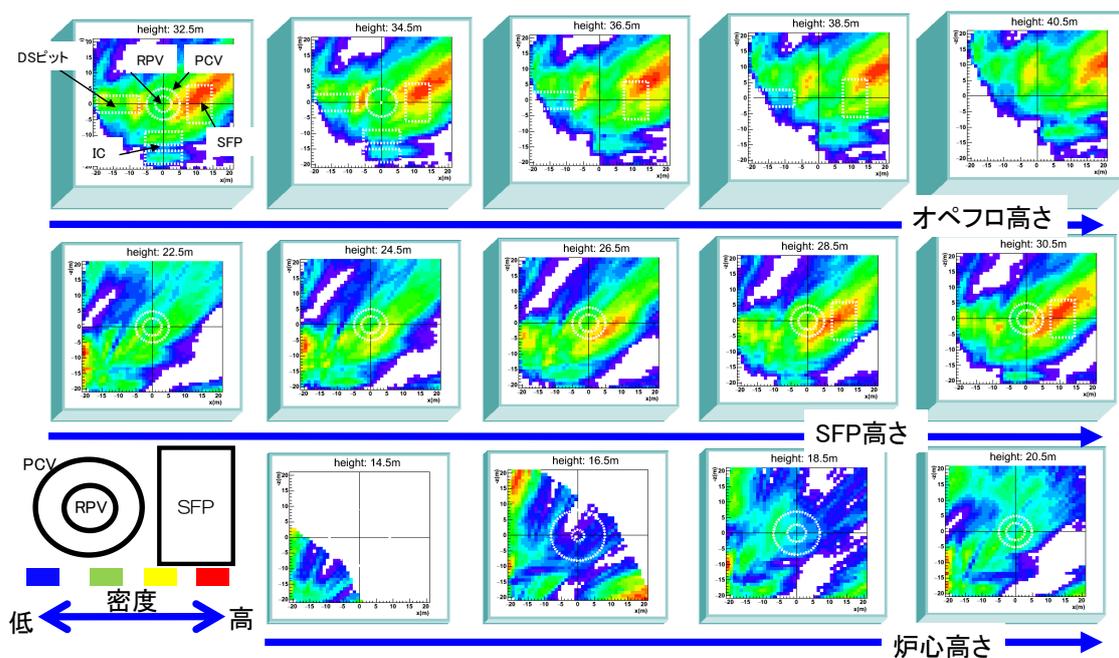
図 4.5.1-3 各高さ断面における高密度物質の分布図^[1-11]

測定装置 2 台の測定結果を合成すると、3 次元的に再構成した情報が得られる。原子炉建屋の各高さ断面における高密度物質の分布図を図 4.5.1-3 に示す。分布図において、2 台ともに高密度と推定する場所は赤色を示している。分布図から、燃料プール位置には高密度物質の存在が確認できるが、炉心位置では確認できなかった。

これらの結果から、1号機の炉心部には燃料がほとんど残っていないものと推定され、従来の推定と基本的に一致していることが確認された。

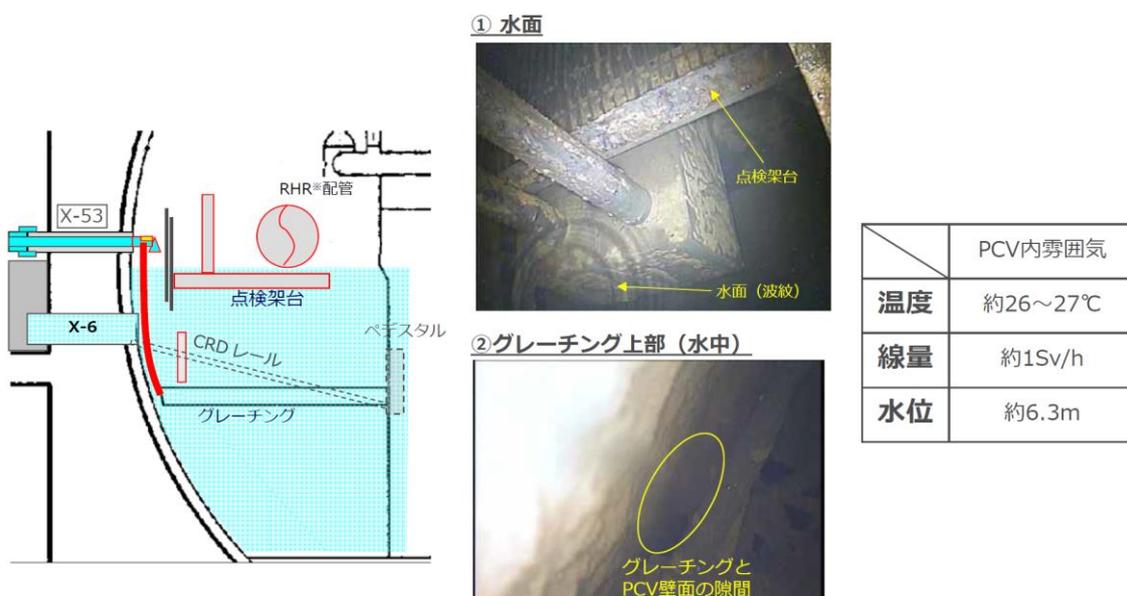
図 4.5.3.3 PCV 内部調査の結果[3-9]

2015年10月20日、22日に実施したPCV内部調査ではX-53ペネトレーションより調査装置を挿入し、内部撮影、水位の確認、温度と線量の確認等を実施した。D/W内の滞留水の水位は、X-53ペネトレーションから70cm程度下方でD/W床面から約6.3[m]であり、4.1.3節で記載した格納容器の圧力から推定した値と概ね一致していた。

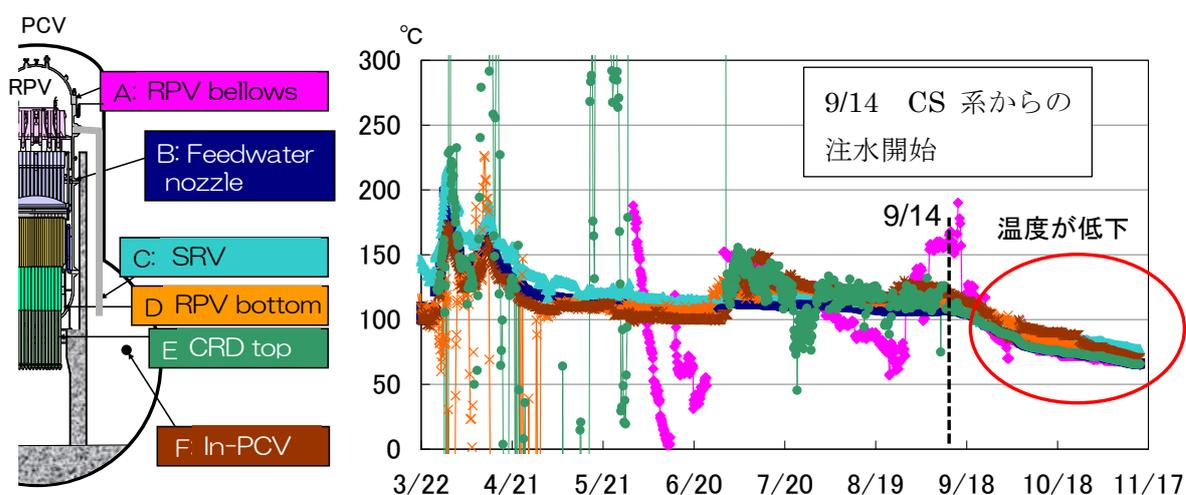
図 4.6.2-3 2 号機 PCV 各部の温度 (2011 年) [2-11]

図 4.6.2-3 に示すとおり、2011 年 9 月 14 日に CS 系からの注水を開始して以降、RPV および PCV 内の各部の温度は低下している。ただし、CS 系による注水開始以降で図 4.6.2-3 に示す期間において、最大の注水量は 7.2[m³/h]であり、CS 系の設計流量 1141[m³/h]に比べてかなり少ない流量である。低流量であれば、スプレー水はそれほど広がらないと考えられ、つまりは、低流量の CS 系からの注水でも水がかかるところ、例えば炉心外周位置に燃料がある可能性が考えられる。ただし、この情報では、外周位置に熱源がある可能性を示唆しているものの、炉心部の外周位置に燃料デブリが残存しているか、あるいは燃料支持金具や CRGT に溶融燃料が落ち込み固化した燃料デブリが熱源となっているのかは区別できず、垂直方向の詳細な燃料デブリ分布は判断できない。

また、図 4.6.2-3 に示すように、2011 年 9 月 14 日から開始した CS 系からの注水に伴って、PCV 各部の温度が一様に低下している。なお、この時の FDW 系からの注水量は CS 系開始前後において、同程度の流量である。

このことから、熱源は CS 系からの注水で冷却される箇所にあると考えられ、シュラウドが損傷しシュラウド外に熱源が移行している可能性は小さく、つまり、シュラウドが大きく損傷している可能性は小さいと考えられる。

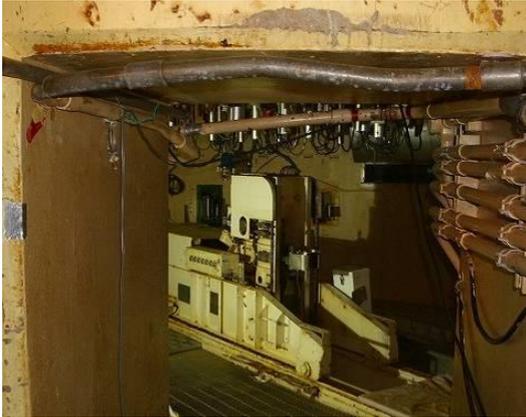
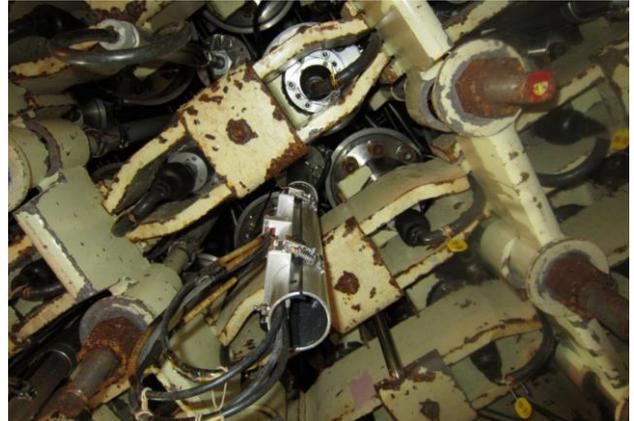
図 4.6.2-5 5号機ペDESTタル内部の画像^[2-12]

図 4.6.2-4 に示すように、2013 年 8 月に X-53 ペネから調査装置を投入し、CRD 交換レールおよび RPV ペDESTAL 開口部近傍の調査が実施されている。図 4.6.2-4 中(3)のポイントからペDESTAL 内に向けて撮影された写真には、U 字型のケーブルが観察できる。次に、図 4.6.2-5 は 5 号機のペDESTAL 内部の様子を表しているが、左側の写真は図 4.6.2-4 中の写真と同じアングルで撮影されたものであり、2 号機同様に U 字型のケーブルがあるのが確認できる。したがって、確認された外周部では CRD ハウジングが損傷している様子は確認できないことから、中央部が損傷しているものと推定した。

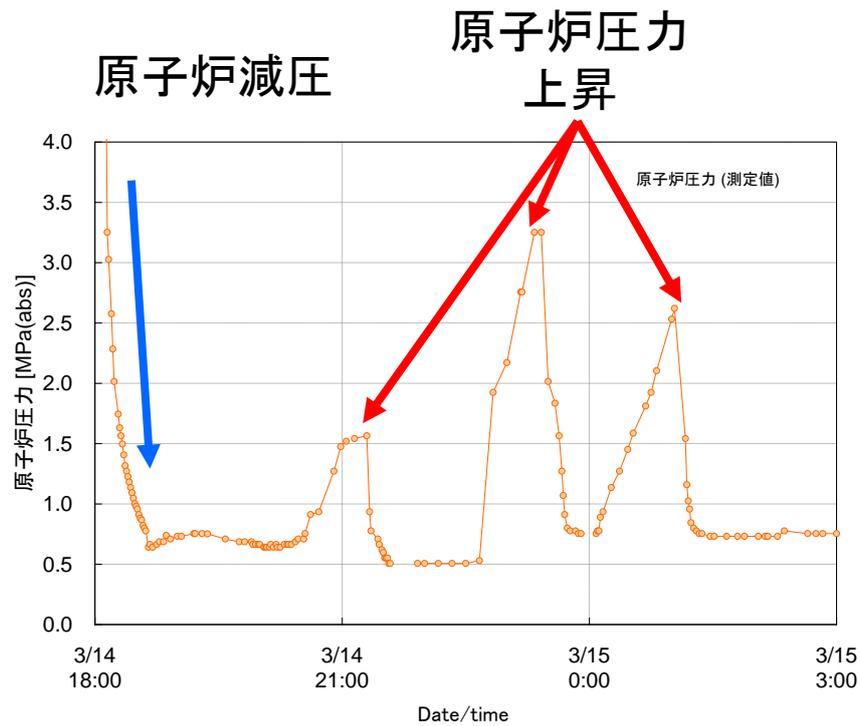
図 4.6.2-6 RPV 減圧後の原子炉圧力の上昇^[2-13]

2号機では、2011年3月14日18時にSRV強制開に伴う原子炉の減圧に成功しているが、その後夜から翌未明にかけて、3度の原子炉圧力の上昇が発生している(図4.6.2-6)。この挙動について、記録上はSRVの開操作に伴うもの(圧力上昇=SRV閉、圧力低下=SRV開)とされている。ただし、SRVの開閉状態を直接確認できていたわけではない。

この圧力上昇にあわせて、大量の水素発生に伴うと考えられる PCV 圧力の上昇が確認されており、この圧力上昇は 2 号機の事故進展と大きく関連していると考えられる。それは、水-ジルコニウム反応に伴う水素の発生は発熱反応であり、水素の発生量が大きいということは、エネルギーの発生量が大きいということになり、その分燃料の溶融が進んだと考えられるためである。

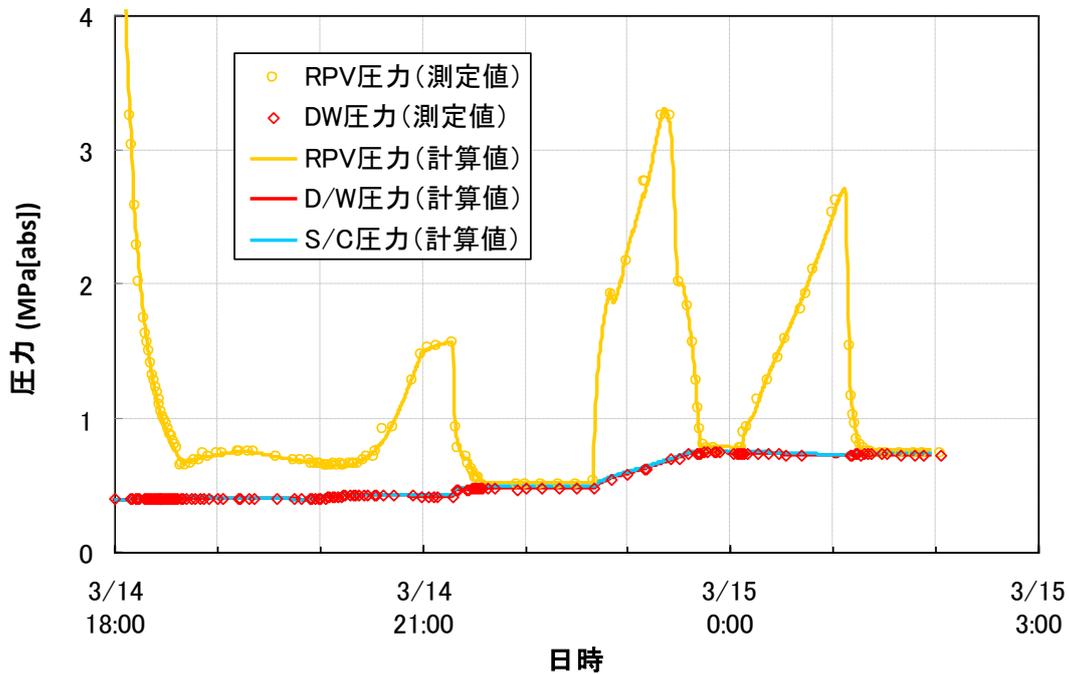
図 4.6.2-7 原子炉圧力および PCV 圧力の実測値と GOTHIC による解析結果の比較^[2-13]

この原子炉圧力の挙動について、未解明問題に関する検討では、汎用の熱流動解析コードである GOTHIC (Generation of Thermal-Hydraulic Information for Containments) を用いて、蒸気および水素の発生量を調整することで原子炉圧力と D/W 圧力の実測値の再現を試みている (図 4.6.2-7)。

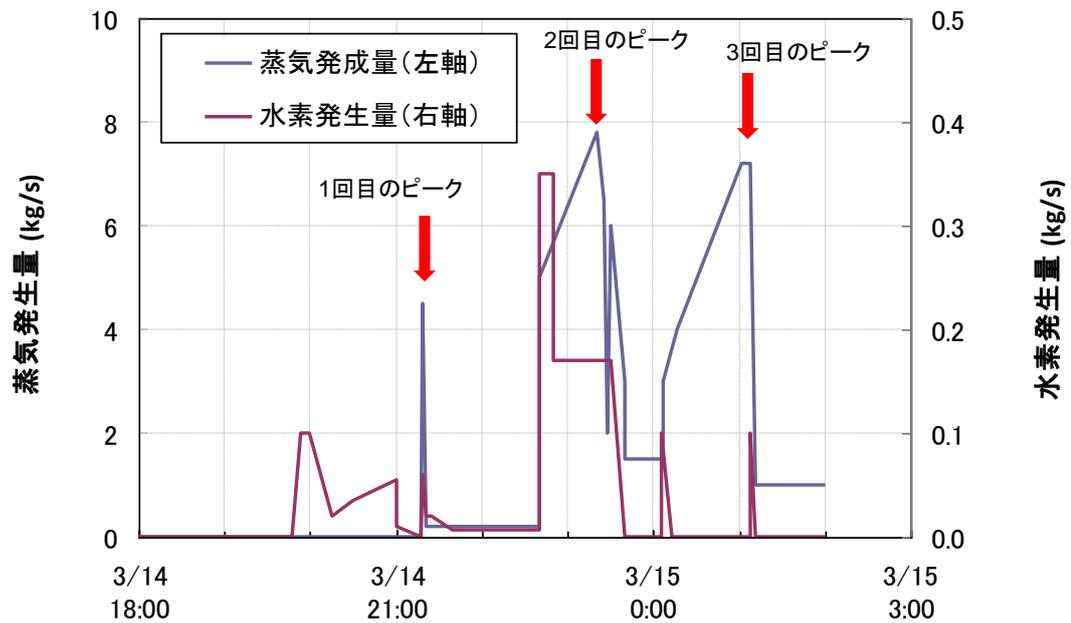
図 4.6.2-8 GOTHIC 解析における蒸気および水素の発生量の設定^[2-13]

圧力の実測値を再現し、かつ現実的な蒸気および水素の発生量としては、図 4.6.2-8 に示すような発生量を想定する必要がある、2 回目のピークのところまでに炉内のジルコニウムの多くが反応し、2 回目のピークのところで水素の発生量が特に顕著となる結果が得られた。

したがって、水-ジルコニウム反応に伴う水素発生とエネルギー発生の関係から、2 つ目のピークのところで大部分の燃料が溶融したものと考えられる。これは、炉心部の大部分が RPV 下部に移行しているとの従来の推定を裏付けるものである。

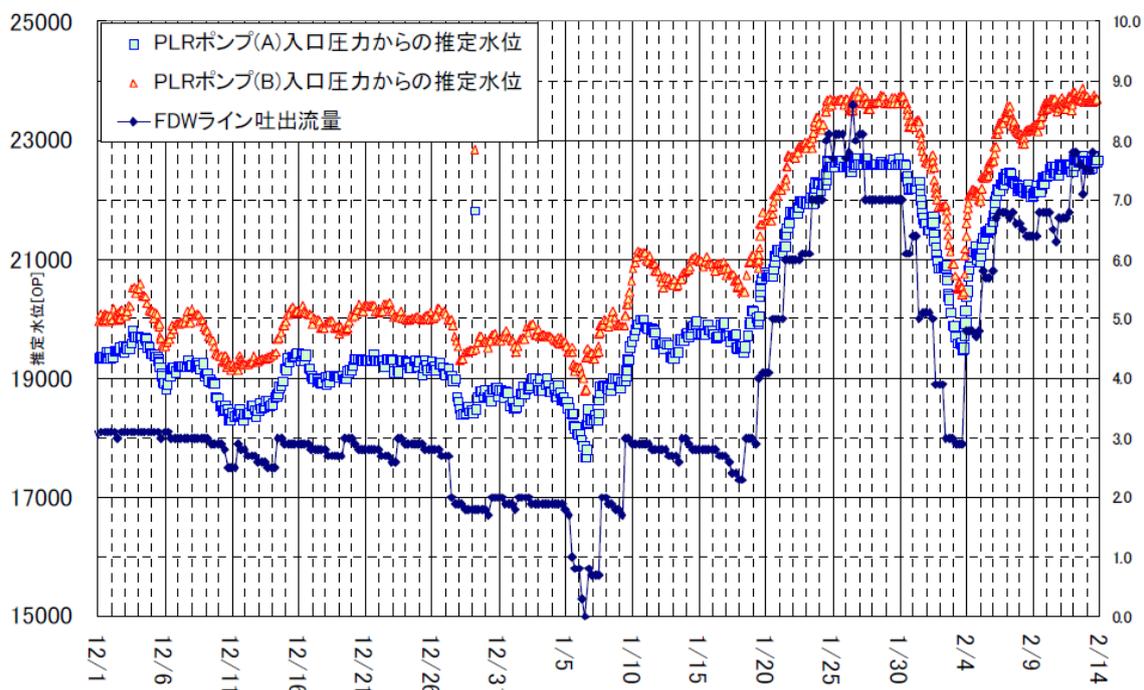
図 4.6.2-9 FDW 系からの注水量と PLR 入口圧力から推定したアニュラス部の水位の関係 (2011 年 12 月～2012 年 2 月) [2-13]

図 4.6.2-9 は、2011 年 12 月～2012 年 2 月までの FDW 系からの注水量と PLR 入口圧力から推定したアニュラス部の水位の関係を表している。FDW 系からの注水量が変化するに応じて、PLR 入口圧力から想定されるアニュラス部の水位、すなわちシュラウド外の水位が上昇している様子が確認できる。

このことから次の 2 つの可能性が考えられる。一つ目はシュラウドの損傷程度は小さく、シュラウド外に水位が形成されている可能性であり、二つ目は FDW 系からの注水量が増加しているため、シュラウドは損傷しているものの RPV 内の水位が上昇している可能性である。

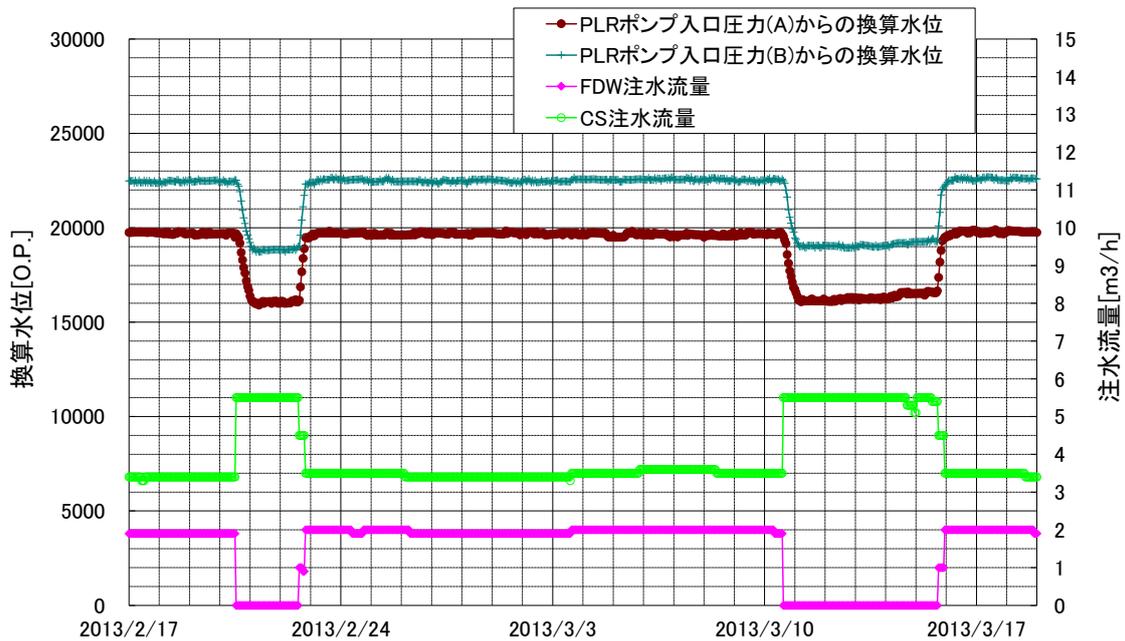
4.6.2-10 FDW系、CS系からの注水量とPLR入口圧力から推定したアニュラス部の水位の関係（2013年2月～2013年3月）^[2-10]

図 4.6.2-10 は、同様に 2013 年 2 月～2013 年 3 月の FDW 系からの注水量と PLR 入口圧力から推定したアニュラス部の水位の関係を表している。グラフで示している期間には、FDW 系からの注水量と CS 系からの注水量の合計は変えずに、FDW 系からの注水量をゼロにしている期間が 2 箇所ある。このタイミングでちょうど、PLR 入口圧力から推定したアニュラス部の水位は低下している。この挙動は、シュラウド外には水位がある程度形成されていることに起因すると考えられ、上述の 2 つの可能性のうち前者の状況である可能性が高い。したがって、シュラウドが大きく損傷している可能性は小さいと考えられる。

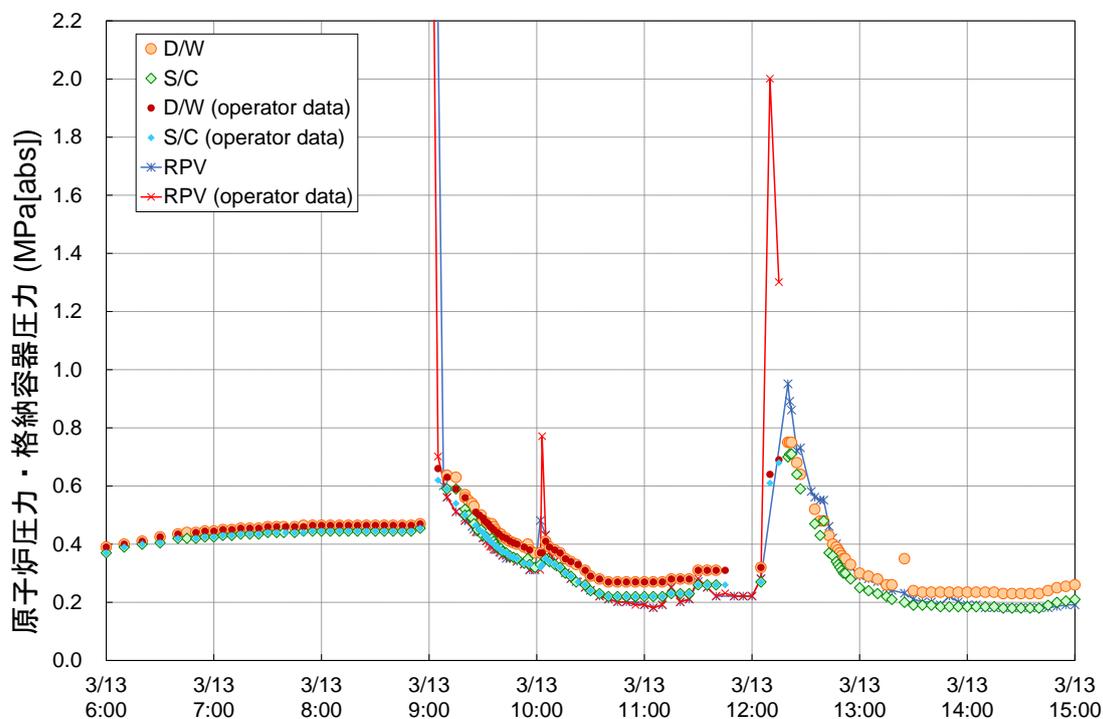
図 4.6.3-4 PCV 圧力の変化 (2011 年) [3-10]

2011年3月13日9時頃と12時過ぎ、PCV圧力が大きく上昇している(図4.6.3-4)。この圧力上昇は、大量の水素が発生したことが原因と考えられ、大部分の燃料が溶融したものと考えられる。この時まで実施した解析含め、蓄積してきた検討の結果から、炉心部には燃料がほとんど残っていないものと考えられる。

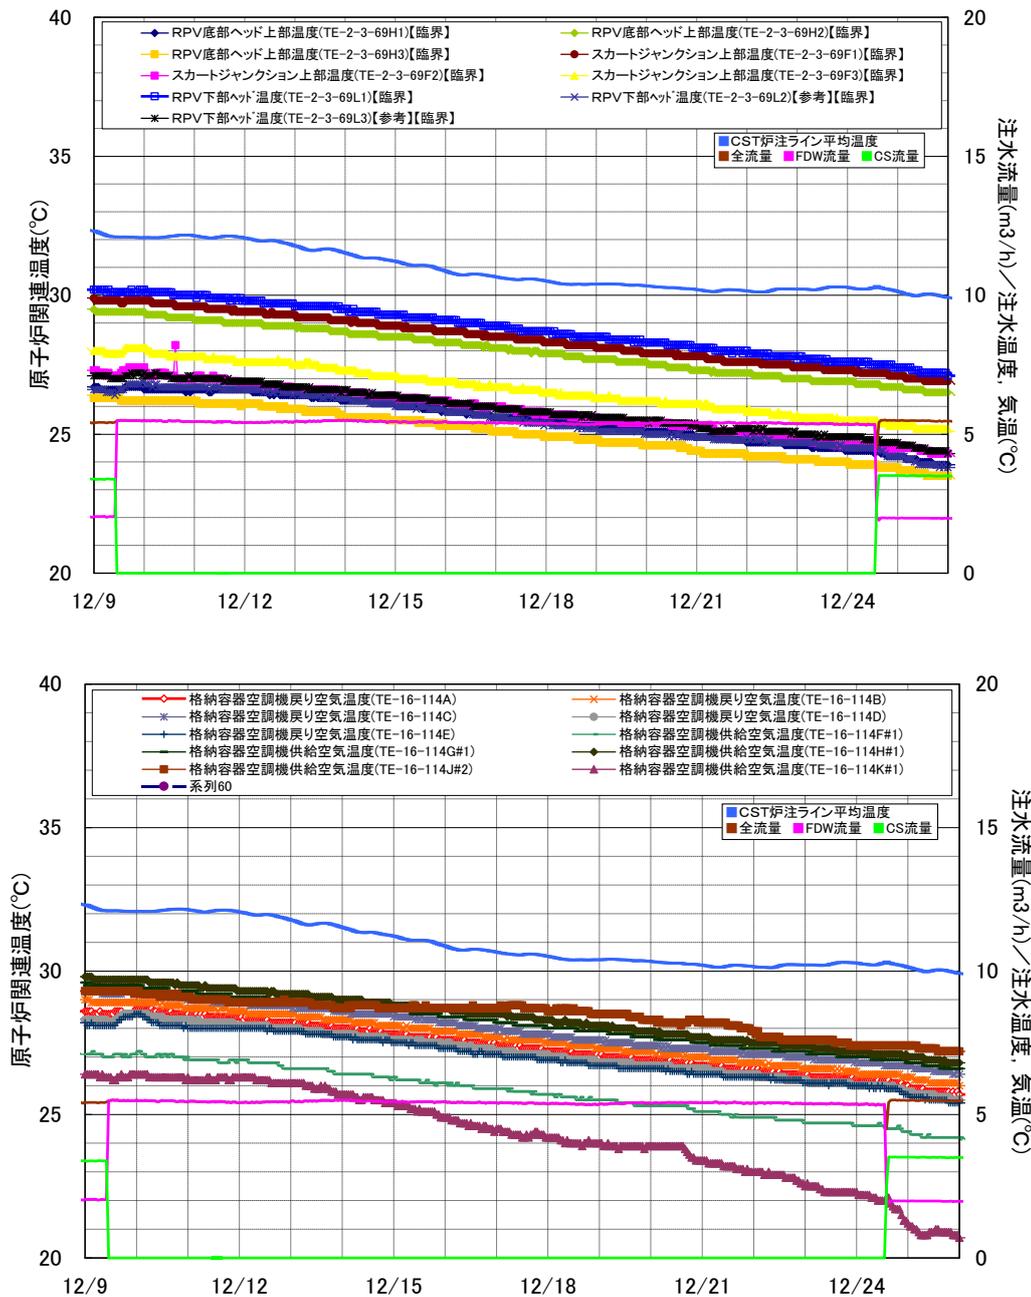
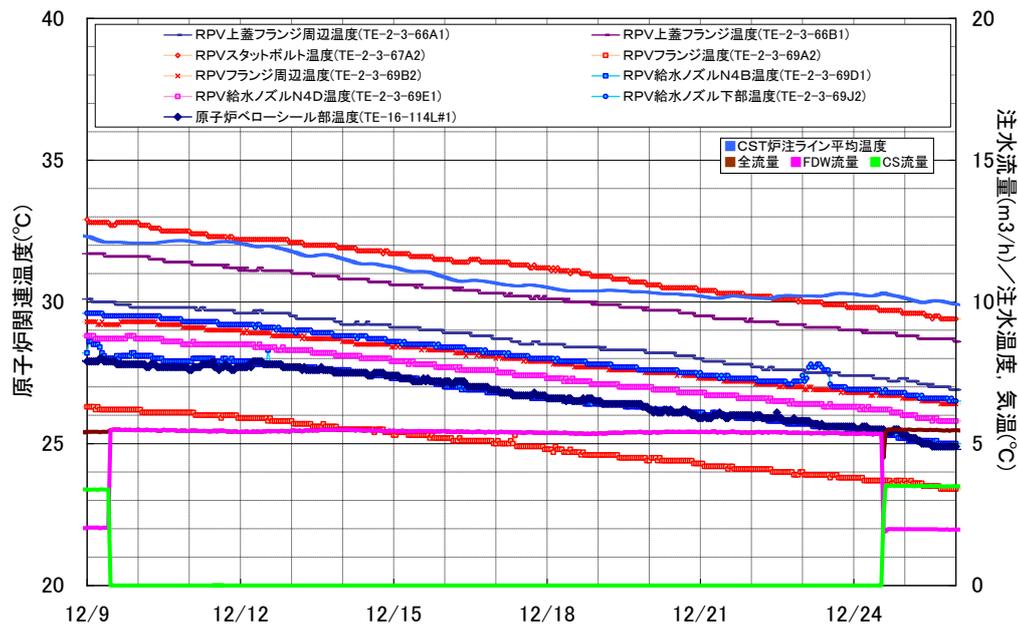
図 4.6.3-5 CS 系注水停止期間の温度変化 (2013 年) [3-10]

2013年12月9日～24日の15日間、CS系からの注水を停止し、FDW系からのみ注水（総注水量は変化なし）を実施している。図4.6.3-5に示すとおり、CS系注水停止に伴う温度上昇等は観測されず、原子炉の冷却状態に目立った影響はみられなかった。このように、CS系からの注水を停止しても各部の冷却状態が変わらないことから、炉心位置に存在する燃料デブリは少ないものと考えられる。

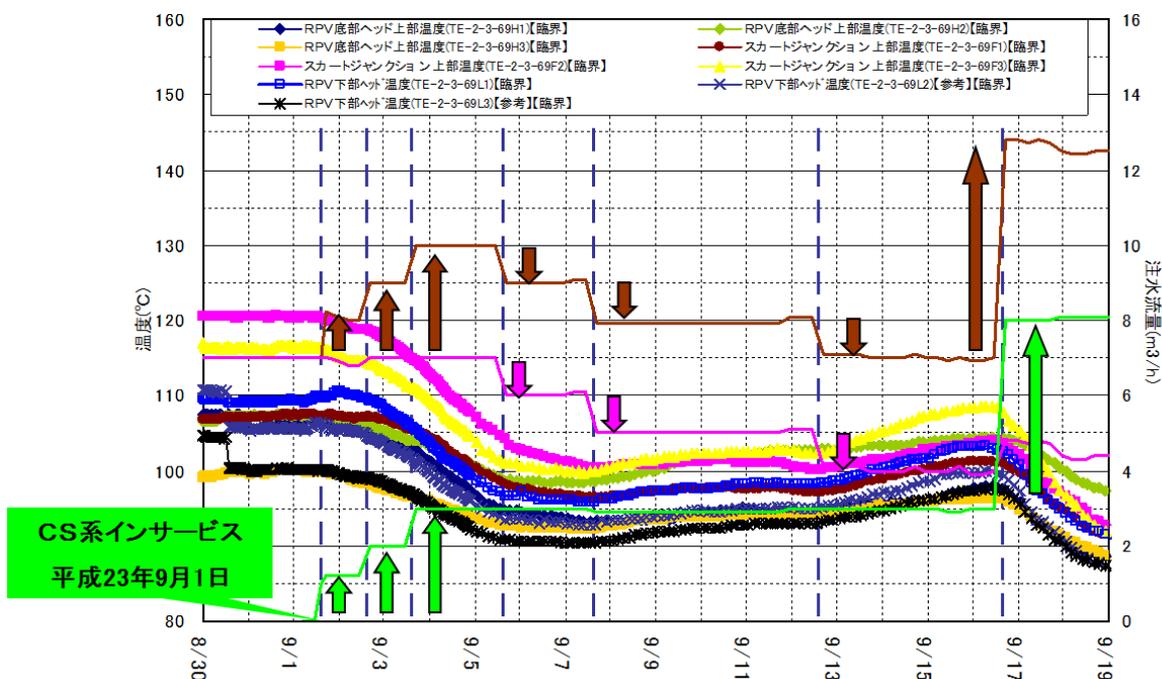
図 4.6.3-6 CS 系注水停止後の温度変化 (2011 年) [3-10]

なお、CS 系からの注水を始めた時 (2011 年 9 月 1 日)、RPV 下部温度が低下している (図 4.6.3-6)。この時、注水量の総量も増加している。前述のとおり、炉心位置に存在する燃料デブリが少ないということを考えると、この温度低下の主要因は、CS 注水開始に伴って、それまで十分冷やせていなかった炉心部の燃料デブリが冷やせたということ (4.1.3 節参照) ではなく、注水量の総量が増加したことで、RPV 下部に存在する燃料デブリの冷却が進んだことによるものと推定した。したがって、燃料デブリがある程度下部プレナムに存在していると考えられる。

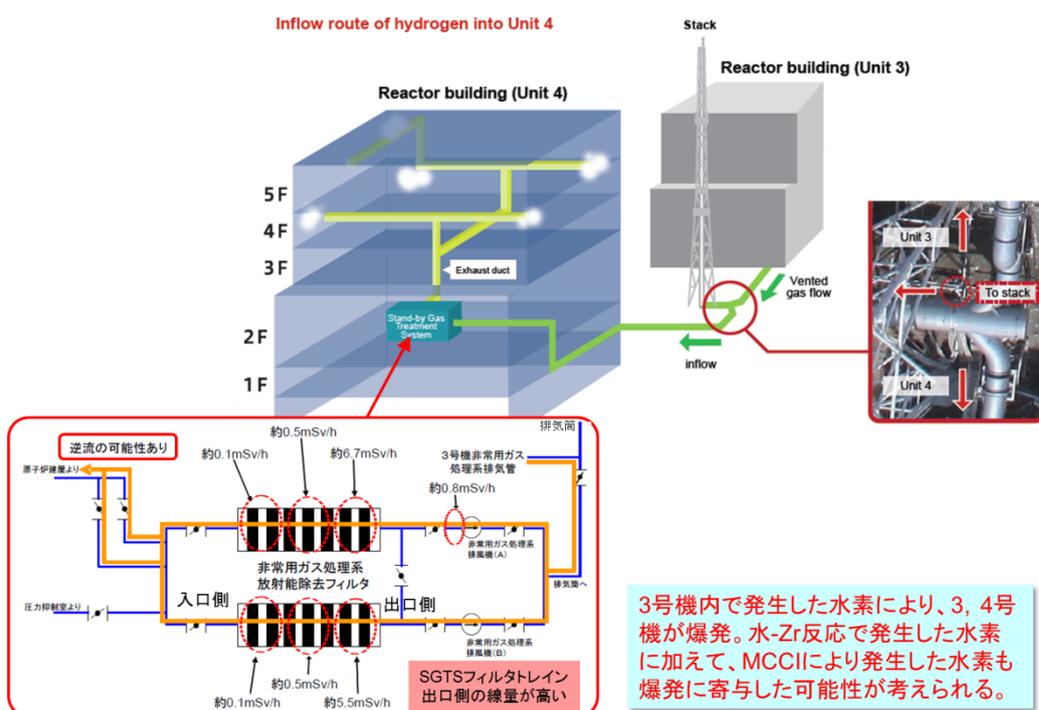
図 4.6.3-7 4号機 SGTS フィルタトレイン線量測定結果^[3-10]

4号機の SGTS フィルタトレインの線量測定結果では、出口側（排気筒側）の線量が高くなっており、逆流したことを裏付ける証拠と考えられる（図 4.6.3-7）。また、4号機の爆発に寄与した水素は、3号機の事故進展を考えると、3号機の炉内で発生した水-ジルコニウム反応で発生した水素が

寄与したものと考えられる。したがって、ベントに伴いそれまでに発生した水素の大半が PCV から排気されたものと考え、3号機の爆発に寄与した水素については、MCCIに伴い発生した水素が寄与した可能性があると推定した。つまり、3号機ではMCCIが発生している可能性があるものと推定した。

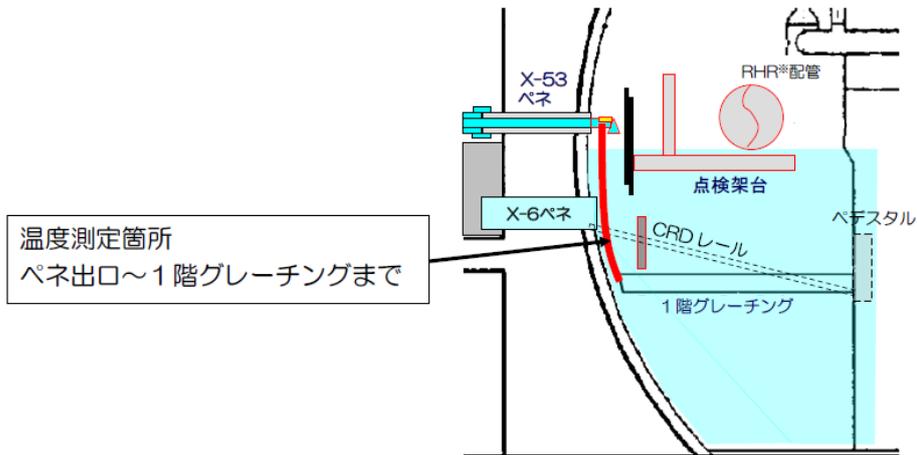
図 4.6.3-8 PCV 内部調査結果（2015 年 10 月実施） [3-12]

3号機では、2015年10月にPCV貫通部（X-53）より調査装置（カメラ、温度計、線量計）を挿入し、PCV内の冷却状態の確認を主体とした調査を実施した。その際に取得した情報として、気相部温度よりも液相部温度の方が高い結果が得られた（図4.6.3-8）。したがって、熱源となる燃料デブリが水中に存在するものと推定した。

- PCV内の水位は、OP：約11800であり、推定値※と概ね一致していた。
※推定値：圧力換算値 OP：約11970mm（10月20日 5：00）
- PCV内部の温度は、気相部で約26～27℃、水中で約33～35℃であった。

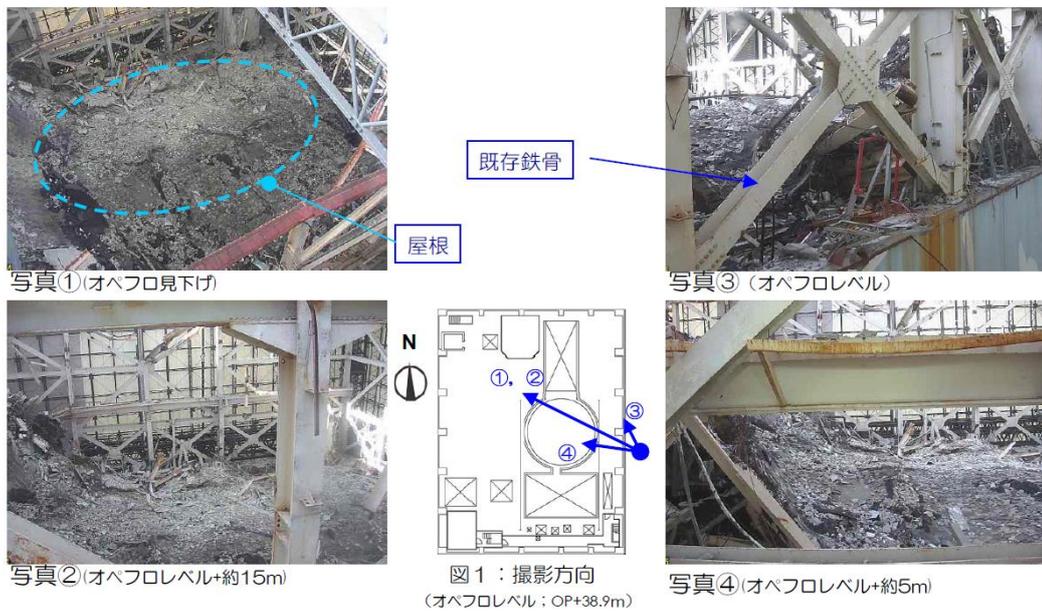
図 4.7.1-3 オペフロ確認画像[1-15]

2014 年にオペフロの建屋カバーを設置する目的で撮影した写真から、崩落した屋根が面上に近い形状のまま落下し、瓦礫化していることを確認した。

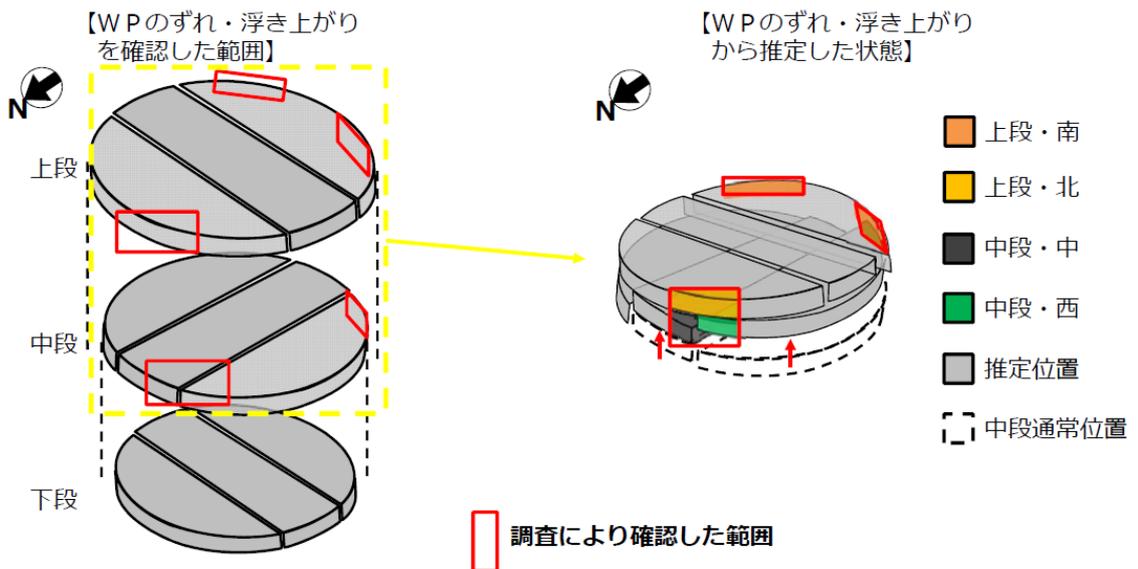
図 4.7.1-4 ウェルプラグのずれ・浮き上がり [1-16]

(図 4.7.1-3) また、原子炉ウェルプラグのずれや浮き上がりも確認されたため、これらの確認結果を推定図に反映した。(図 4.7.1-4)

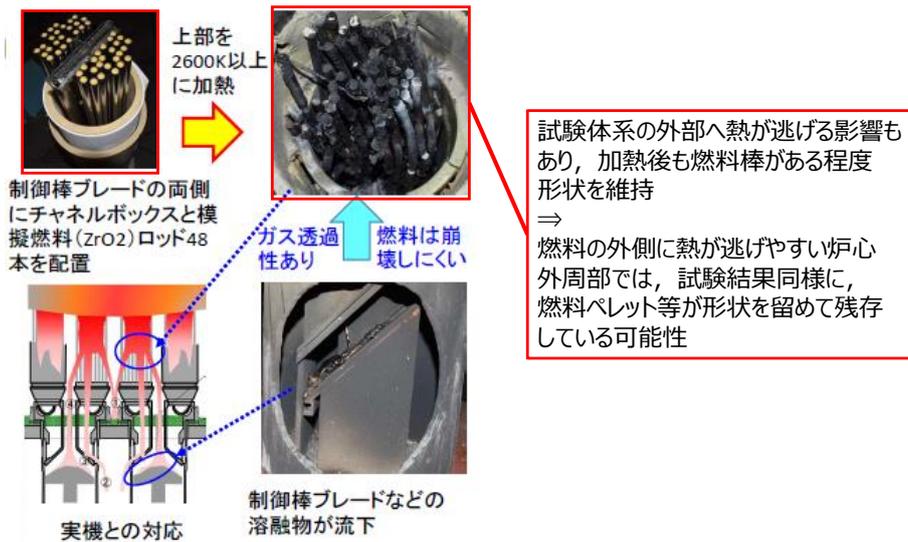
図 4.7.2-3 模擬燃料集合体破損試験^[2-14]

「総合的な炉内状況把握の高度化」事業では、燃料が溶融し下部に移行する挙動に関する知見を得るため、制御棒ブレードの両側にチャンネルボックスと模擬燃料 (ZrO_2) を配した試験体をプラズマトーチによって加熱する試験を実施した (図 4.7.2-3)。試験では試験体系の外部に熱が逃げやすい影響もあり、図 4.7.2-3 に示すように、加熱後も燃料棒がある程度形状を維持する結果が得られた。炉心外周部のように輻射伝熱が大きい領域においては、高温が維持されないことから十分に燃料が溶けきらず、燃料ペレット等が形状を保った形で落下もしくは残っている可能性が考えられる。

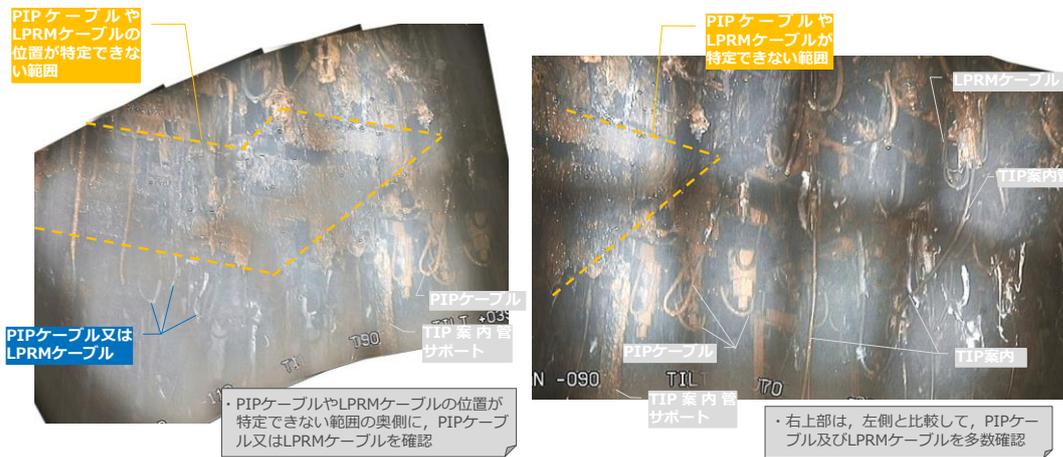
図 4.7.2-8 ペDESTAL内確認結果（上部） [2-16]

2号機は事故進展が遅く、代替注水も少なくとも一部は炉内に届いていたと考えられるため、CRDハウジング内部への燃料デブリの侵入は比較的抑制された可能性がある。しかし、2017年1月に実施されたガイドパイプによる PCV 内部調査において、開口部から一番近い位置の LPRM 等が見当たらないことから（図 4.7.2-8、図 4.7.2-9）、周辺部で計装管および溶接部が破損していると推定される。KAERI での「貫通管溶融試験」では溶接部が健全であり、配管の脱落が起こっていないにも関わらず、配管内部にコリウムが侵入したことを考慮し、2号機で LPRM 等が確認できない位置周辺の CRDハウジング内部には、燃料デブリが存在していると推定した。

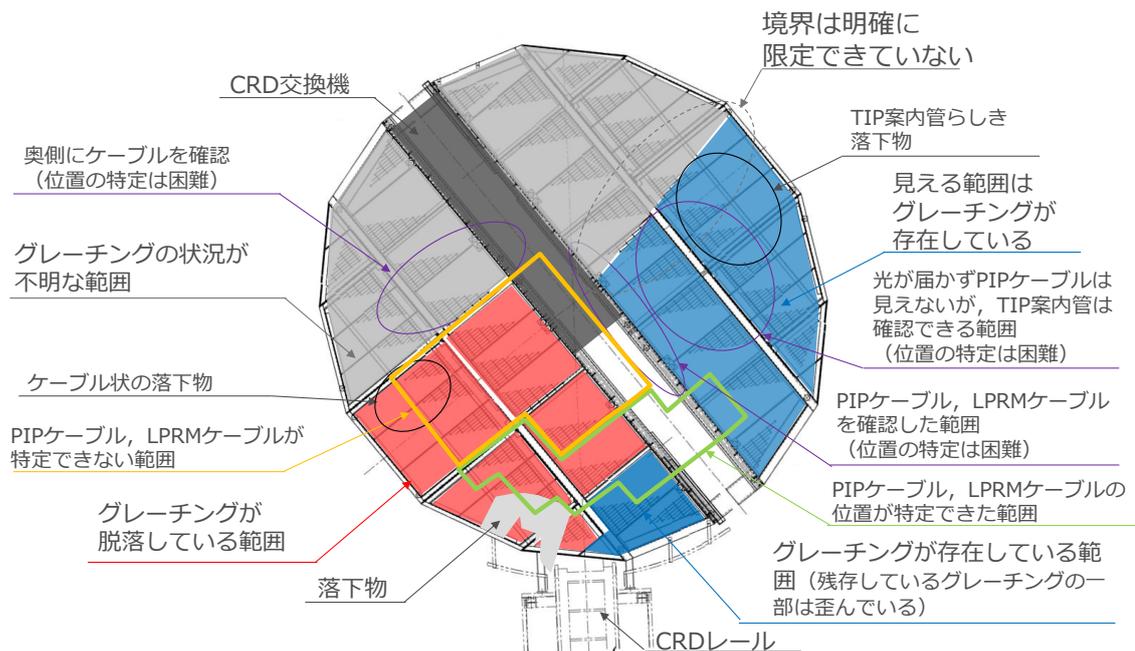
図 4.7.2-9 ペDESTAL内確認結果 (集約) [2-16]

以上より、CRDハウジングに侵入している燃料デブリの量が6回目推定時より多いものと推定した。
