福島第一原子力発電所事故発生後の
原子炉圧力容器内・格納容器内の状態推定について

2011年3月11日に発生した東北地方太平洋沖地震および津波により、福島第一原子力発電所においては、設計基準事象を大幅に超え、かつ、アクシデントマネジメント策の整備において想定していた多重故障の程度をも超えた状態となった。そのため、「止める」ことには成功したが、「冷やす」に関連する機能を喪失し、1号機から3号機がシビアアクシデントに至った。

当社は、シビアアクシデントに至った1号機から3号機について、燃料デブリ取り出しをはじめ、廃炉作業を安全かつ効率的に進めることを目的に、原子炉圧力容器内・格納容器内の状態推定を継続的に実施している。当該推定については、当社で実施している「福島第一原子力発電所1～3号機の炉心・格納容器の状態の推定と未解明問題に関する検討（以下、「未解明問題に関する検討」という）」の一部として、あるいは2016年、2017年度に実施された経済産業省 廃炉・汚染水対策事業費補助金「総合的な炉内状況把握の高度化」事業（以下、「総合的な炉内状況把握の高度化」事業」という。）と協働することで取り組んできた。

本報告書は、福島第一原子力発電所1～3号機の原子炉圧力容器内・格納容器内の状態推定について、検討を進める中で得られた知見をもとに更新してきた内容をまとめたものである。

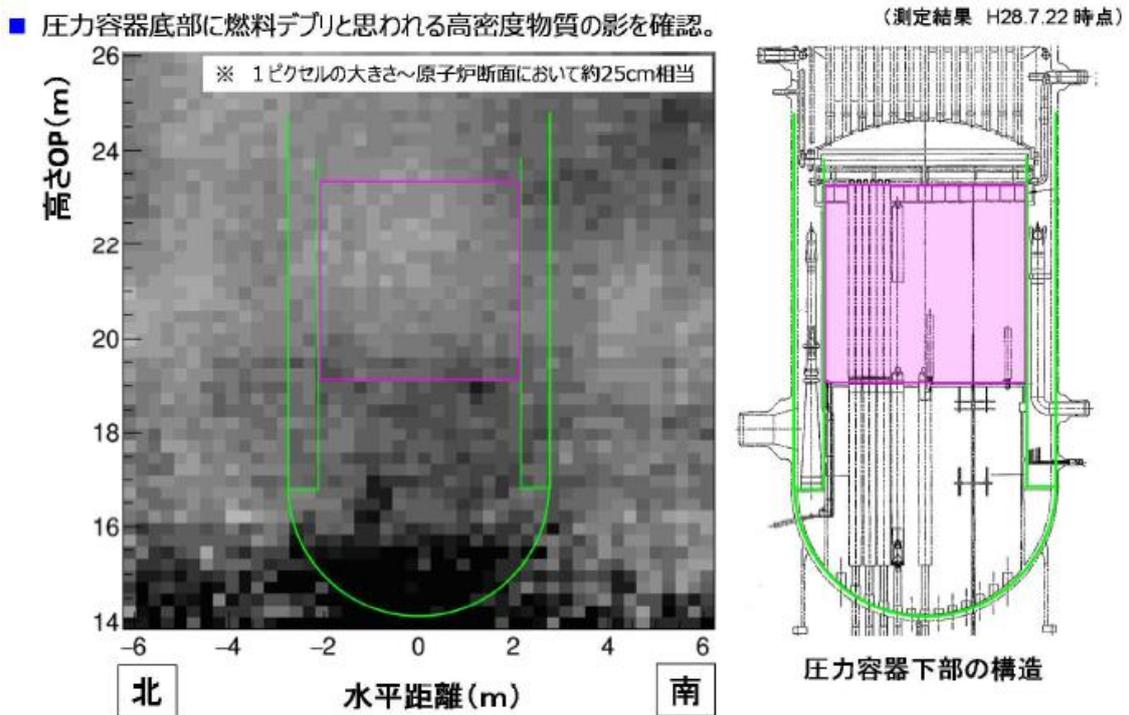
図 4.7.2-12 2号機ミュオン測定結果^[2-15]

また、図 4.7.2-12、図 4.7.2-13 に示すように、2016 年 3 月～7 月に実施されたミュオン測定の結果、RPV 底部に燃料デブリと思われる高密度物質の影が確認されている。

したがって、下部プレナムに落下した燃料デブリが RPV 底部に残存していると考えられ、PCV 底部のデブリは従来の想定よりも少ないと推定した。

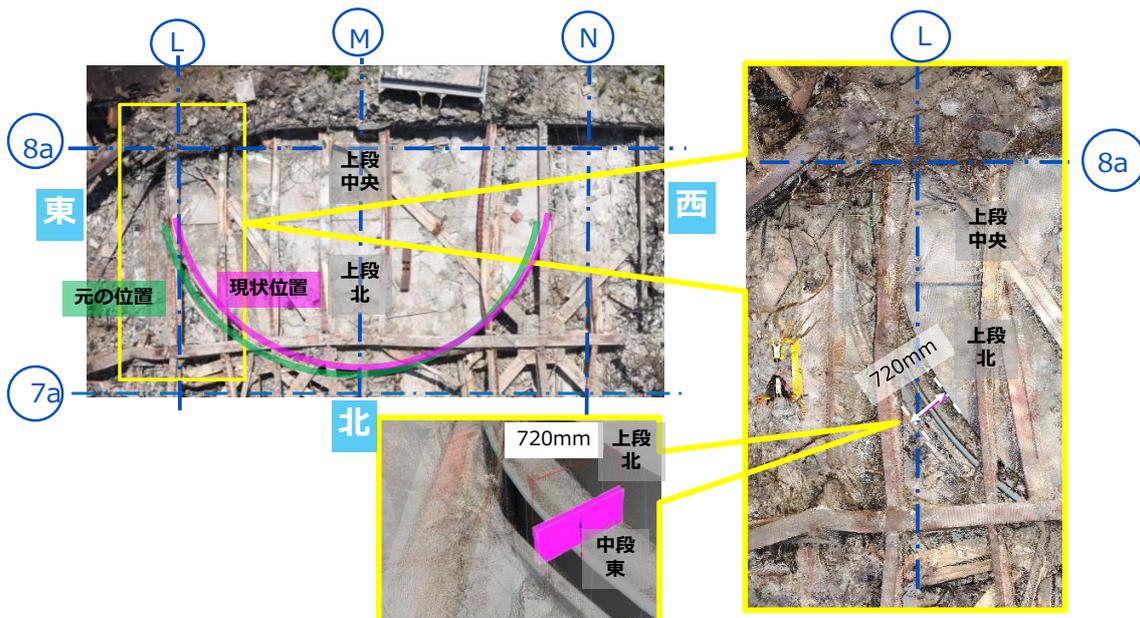
図 4.8.1-5 ウェルプラグのずれの確認状況^[1-20]

オペレーティングフロア上でのウェルプラグ損傷状況の確認結果を図 4.8.1-3 に示す。調査で取得した画像を分析した結果、各ウェルプラグは、図 4.8.1-4 のように移動していると推定した。図 4.8.1-5 のとおり、ウェルプラグ上段北が西よりに 720[mm]移動していることが確認された。また上段中央のウェルプラグが最大 155[mm]、上段北側のウェルプラグが最大 84[mm] 下側へたわんでいることが確認された。

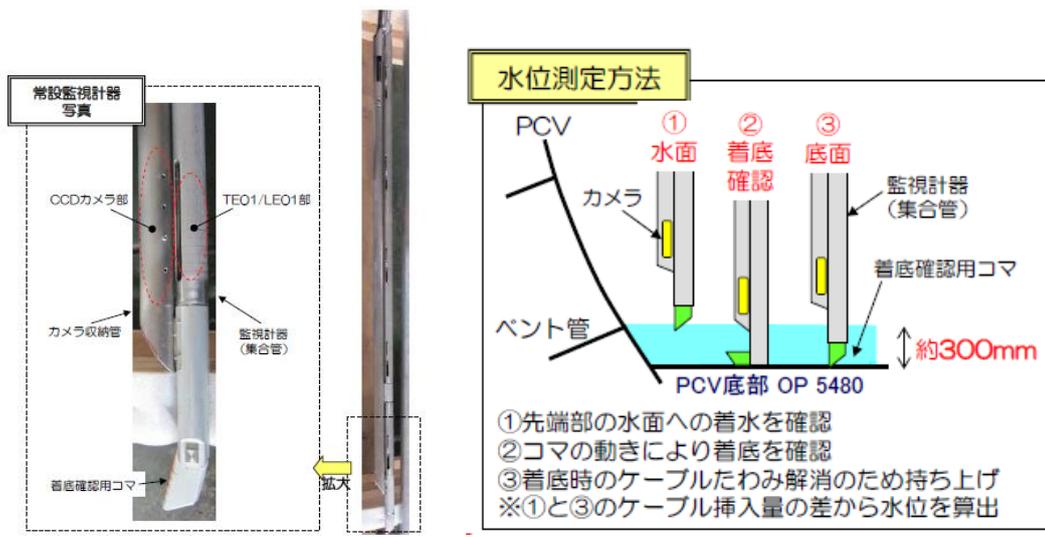
図 4.8.2-3 2号機 PCV 内監視計器再設置作業での PCV 水位測定結果^[2-20]

2012 年 3 月に実施した PCV 内部調査におけるビデオスコープでの水位確認では、D/W 床上約 600[mm]であった。これは、大まかな水面の位置の把握が主目的であったことから、2014 年 6 月に実施した PCV 内部の監視計器設置作業にて、滞留水の水位を再度確認した。計器先端の着水・着底をカメラで確認、ケーブル挿入量の差から水位を測定した結果、D/W 床上約 300[mm]であることが確認された（図 4.8.2-3、図 4.8.2-4）。

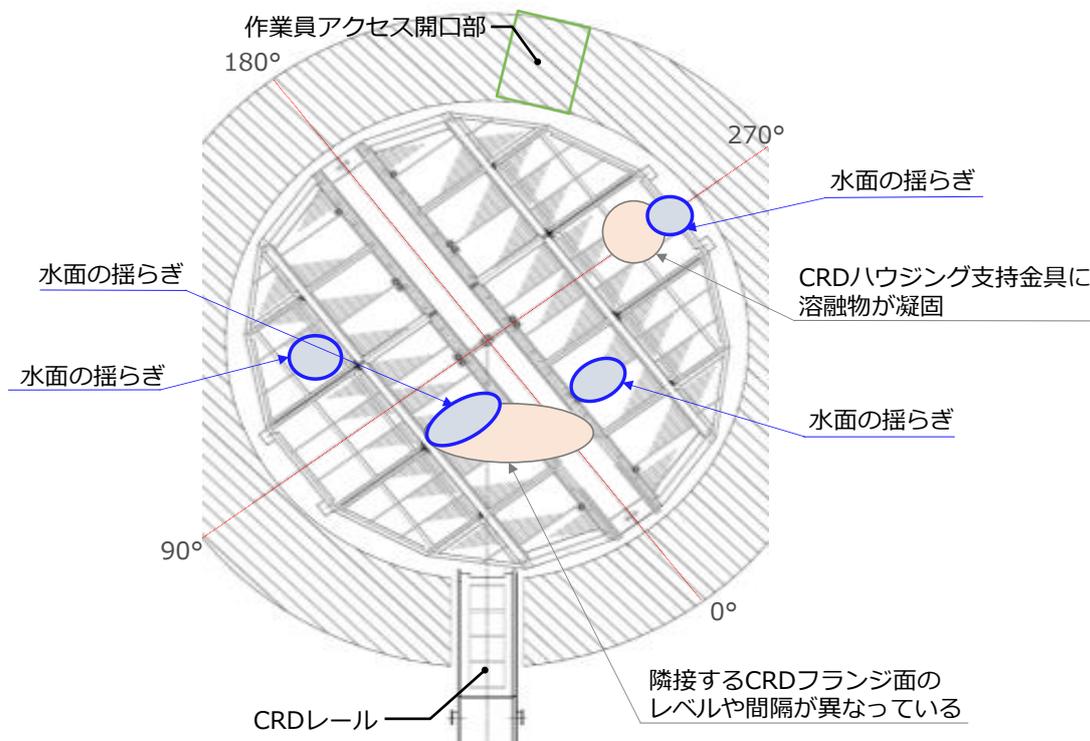
図 4.8.3-4 水面の揺らぎが確認された箇所^[3-15]

っている状況が確認できた。この時 CRDハウジングの隙間から見えた水面には揺らぎが確認できており、これは RPV 内に注水している水が水面に滴下している様子をとらえた可能性がある。つまり、水面が滴下している上部に RPV の破損口が存在する可能性が考えられる。この水面が揺らいでいる箇所について、水中ロボットがペDESTAL内全域の水面を調査したものではないものの、図 4.8.3-4 に示すように、中央付近以外にもペDESTAL内の端の方でも確認されている。このことから、RPV 底部には、複数の破損口が存在する可能性が考えられる。

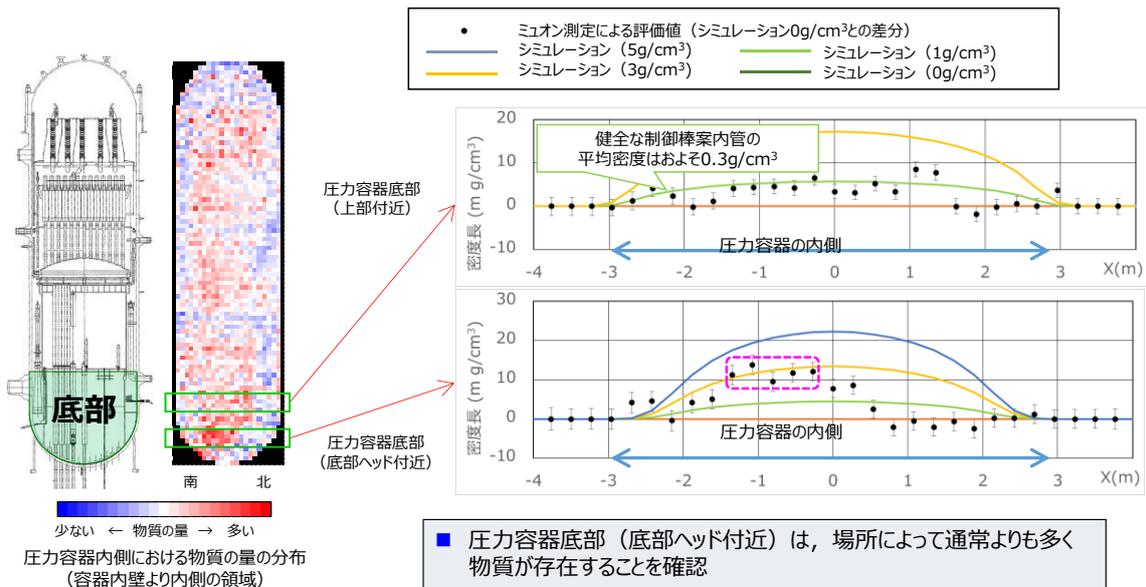
図 4.8.3-8 ミュオン測定結果 (RPV 底部) [3-16]

また、図 4.8.3-8 において、右側のグラフは、RPV 底部の上部と下部、

それぞれの断面における物質の分布を示している。通常であれば、RPV 底部には CRGT が林立している状況にあり、その密度はおよそ $0.3[\text{g}/\text{cm}^3]$ である。下のグラフにおいて、一部で CRGT の密度を表す黄緑色の線を超える密度が測定された。これは、RPV の底部に燃料デブリが残ると考える従来の推定を裏付けるものである。

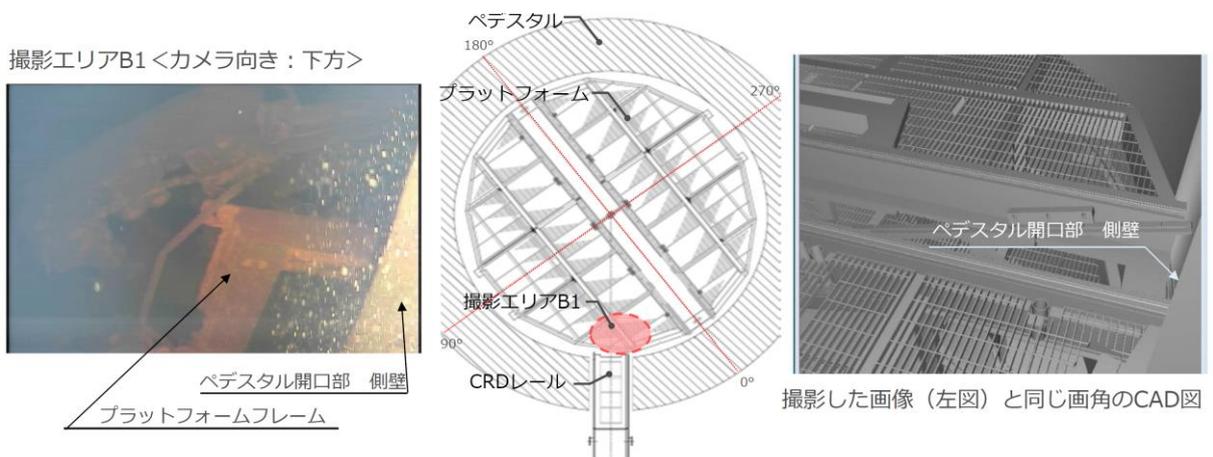
図 4.8.3-10 3号機 PCV 内部調査で撮影したプラットフォーム近傍^[3-15]

図4.8.3-9に2017年1、2月に実施した2号機のPCV内部調査により得られた映像を示す。CRD レールから続くペデスタル開口部からペデスタル内部を見込んだ映像になっており、プラットフォームと呼ばれる作業スペースが広がっている場所である。一部グレーチングの変形や脱落が確認できたものの、CRD レール近傍のグレーチングの一部は崩落せずに本来の位置に存在していた。図4.8.3-10に3号機におけるプラットフォーム近傍の写真を示す。3号機では、同様の位置のグレーチングは崩落し、プラットフォームの崩落も一部確認できている。その他、3号機のCRD フランジ周辺の状態は2号機に比べて損傷が進んでいた。これらの損傷状況から、2号機よりも多くの燃料デブリがPCVへ落下したと考えられ、従来の推定を裏付ける情報が得られた。

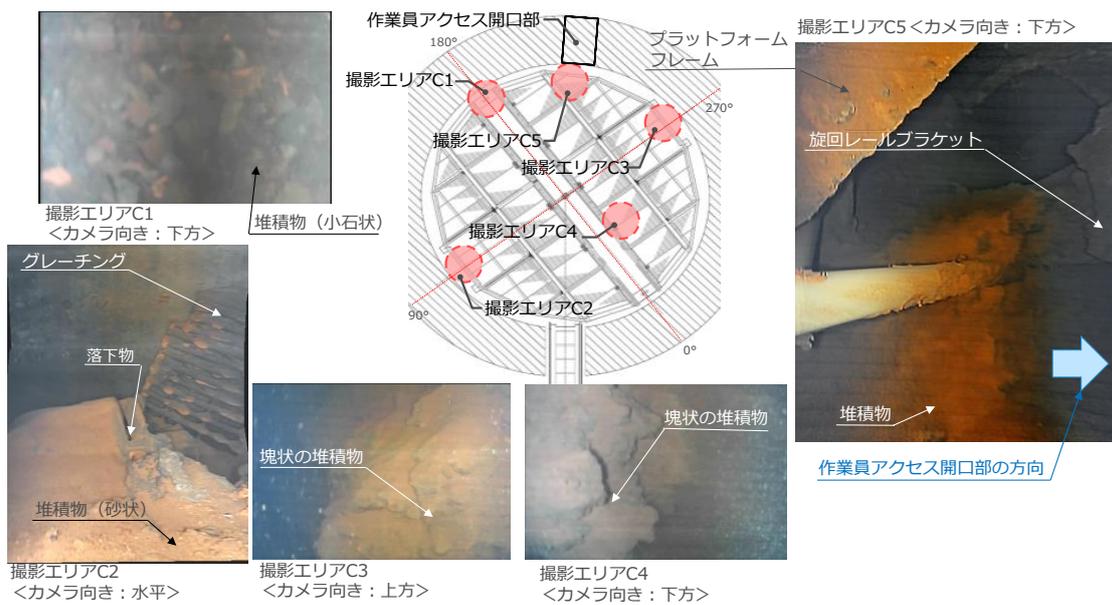
図 4.8.3-11 PCV 内部調査で撮影したペDESTAL底部^[3・15]

図 4.8.3-11 に PCV 内部調査に際し、撮影した PCV 底部の写真を示す。底部には砂状、小石状や塊状の堆積物が確認された。作業員アクセス開口部は視認できなかったが、近傍に堆積物を確認した。加えて、左下の画像に示すようにプラットフォームから落下したと考えられるグレーチング等の構造物や、制御棒速度リミッタの可能性のある構造物を確認した。こうした状況からも、3号機では燃料デブリが PCV に落下してきているものと考えられる。

なお、撮影エリア C4 は PCV 底部の中央付近の様子をとらえたものであるが、中央付近は CRGT と考えられる構造物が落下してきている場所であり、写真に映る塊状の凝固物は燃料成分を多く含むものである可能性が考えられる。

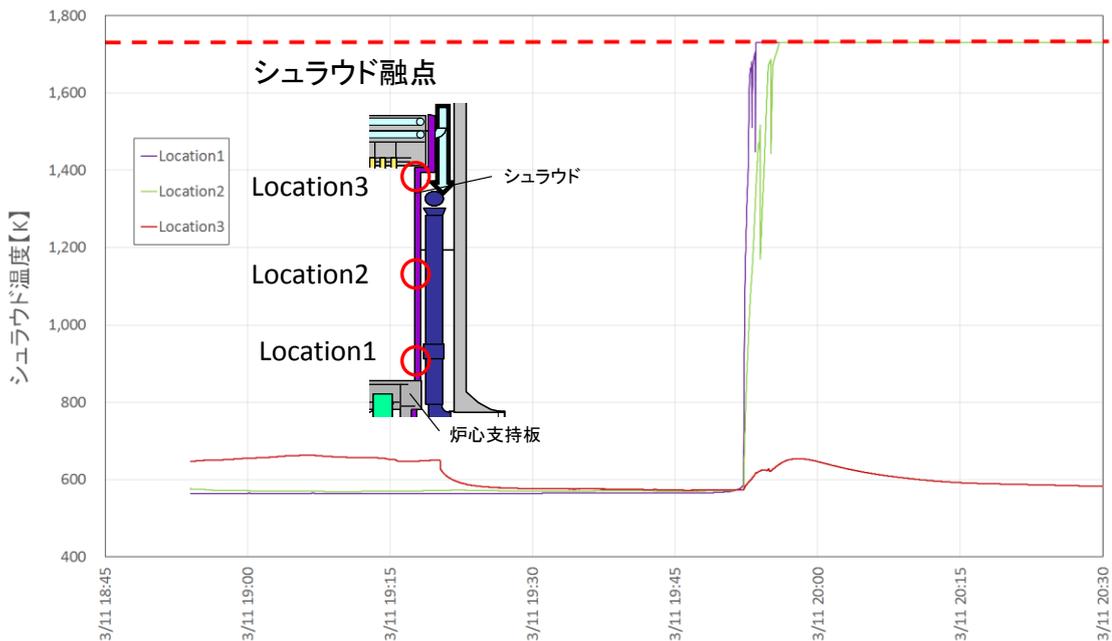
図 4.9.1-3 SAMPSON コードによるシュラウドの温度変化^[1-18]

1号機においては、燃料の損傷、溶融のタイミングにおいて消防車による注水が実施できなかったため、実機においてもシュラウドは、シュラウド外の水により冷却されず、温度上昇した燃料、または、溶融した燃料からの伝熱の影響により高温になったと考えられる。鋼材は温度の上昇とともに強度が低下するため、温度上昇によりシュラウドが変形または破損または座屈している可能性があるかと推定した。

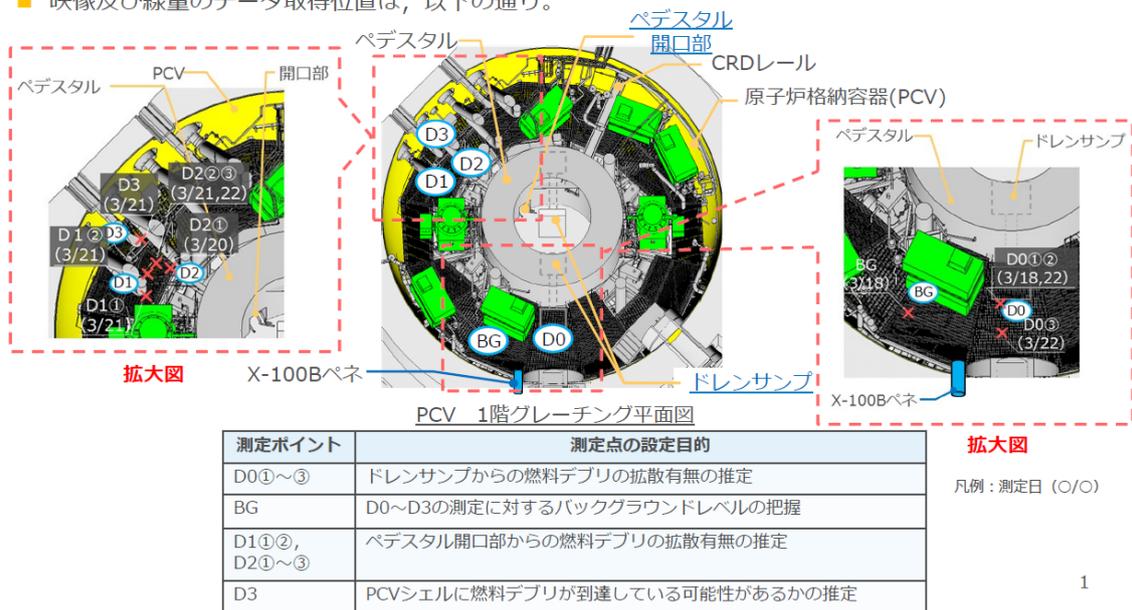
図 4.9.1-4 PCV 内部調査点[1-21]

2017 年 3 月 18 日から 3 月 22 日にかけて、X-100B ペネから調査用ロボットを投入し、D/W 床面の調査が実施された。図 4.9.1-4 に測定点、図 4.9.1-5 に各調査点における最下点撮影画像を示す。2015 年 10 月 11 日の調査の際に、X-100B ペネから CCD カメラを挿入した際に確認された堆積物が再度、ペDESTAL 開口部と反対側に位置する床ドレンサンプ近傍でも確認された。また、同様の堆積物が、ペDESTAL 開口部近くでも確認された。図 4.9.1-6 に各調査点における堆積物表面高さの推定結果を示す。表面高さは、ペDESTAL 開口部の反対側では約 0.3[m]程度であったが、ペDESTAL 開口部に近い PLR 配管近傍で最大約 1.0[m]の堆積物が確認された。

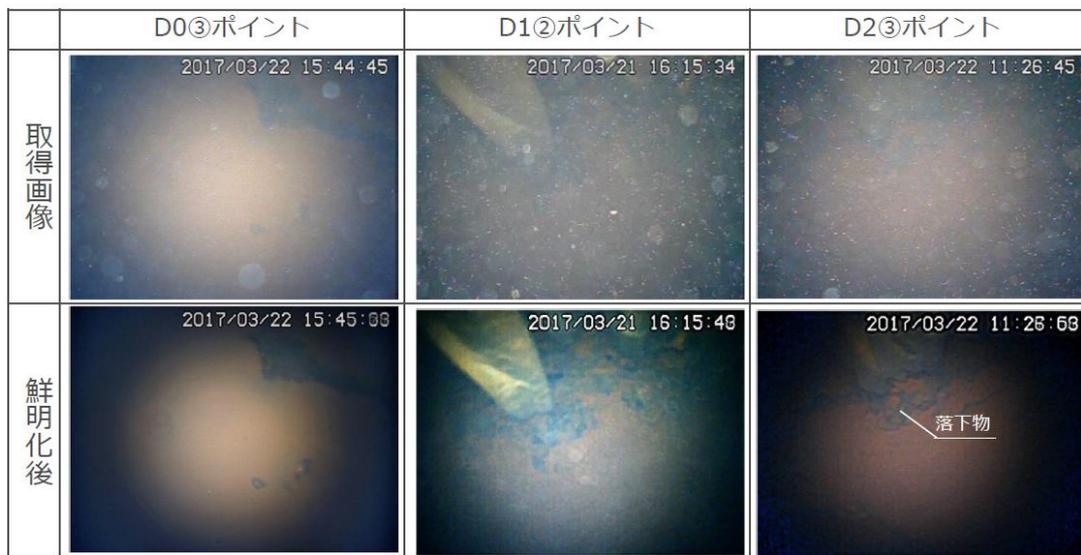
図 4.9.1-5 各調査点における最下点撮影画像[1-21]

- D0②ポイント以外の映像データに対しても鮮明化を実施。
- D2③ポイントにて新たに落下物を確認したが、D0,D1ポイントでは新たな情報は得られなかった。

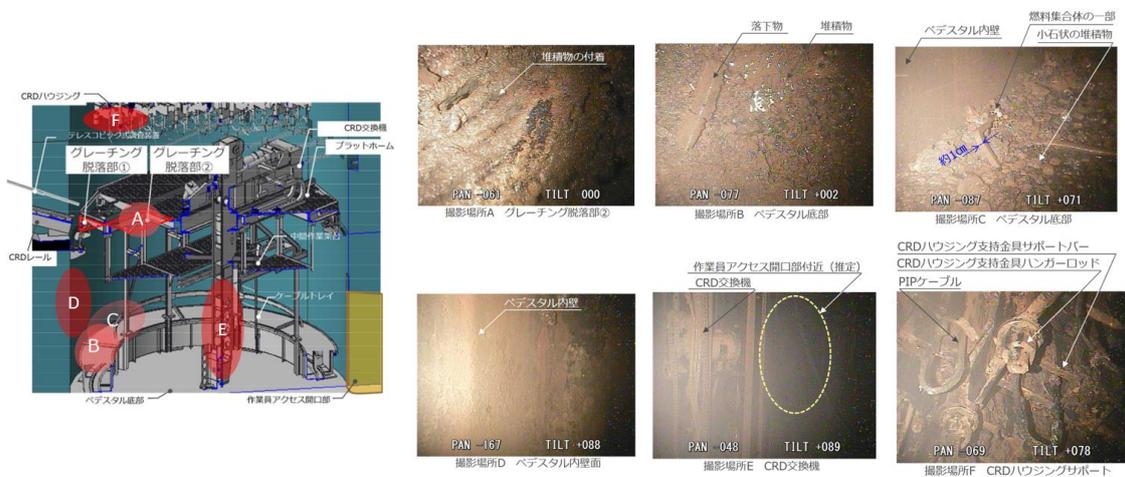
図 4.9.2-5 2号機ペデスタル内部の画像 (3/3) [2-23]

また、2018年1月に実施されたガイドパイプおよびテレスコピック式調査装置を用いたPCV内部調査において取得された画像（図4.9.2-4、図4.9.2-5）から、燃料集合体の上部タイププレートがペデスタル内床面に落下しているのが確認できる。したがって、少なくとも上部タイププレートが落下する程度の大きさの穴がRPVに開いたものと考えられる。また、落下場所がペデスタル内壁近傍であること、および、4.7.2節に示すペデスタル内上部の確認結果では外周部のCRDが残存していることから、上部タイププレートは、RPV底部のCRDが林立する範囲の外側に形成された破損口から落下した可能性が考えられる。

2018 年 1 月に実施されたガイドパイプおよびテレスコピック式調査装置を用いた PCV 内部調査において取得された画像（図 4.9.2-4、図 4.9.2-5）から、燃料集合体の上部タイププレートがペDESTAL内床面に落下しているのが確認できた。上部タイププレートが落下してきた穴を通して燃料デブリも落下したとすると、ペDESTAL内床面に落下した上部タイププレート付近の堆積物は燃料デブリと考えられる。2018 年 1 月の同調査では、線量率および温度の計測も実施された。測定結果を図 4.9.2-6 に示す。測定の結果、ペDESTAL内床面からプラットフォームにかけて、線量および温度状態にほとんど変化がなく、比較的小さい値（線量：7~8 [Gy/h]、温度：21.0[°C]）であることを確認した。すなわち、ペDESTAL内床面に落下した燃料デブリからの線量の寄与、あるいは熱源としての寄与は小さいものと考えられる。また、ケーブルトレイをはじめとするペDESTAL内構造物に目立った損傷が見られず、堆積高さの一部局所性は見られるものの、堆積物はペDESTAL内床一面に広がっている。このことから、燃料デブリは温度が低くある程度流動性を持った状態で落下したものと考えられる。また、ペDESTAL内においてほとんどの燃料デブリは露出しているにもかかわらず冷却されていることから、崩壊熱は比較的低い可能性がある。以上より、ペDESTAL内床面に堆積している燃料デブリは、金属を多く含み、融点が低い物質である可能性が考えられる。

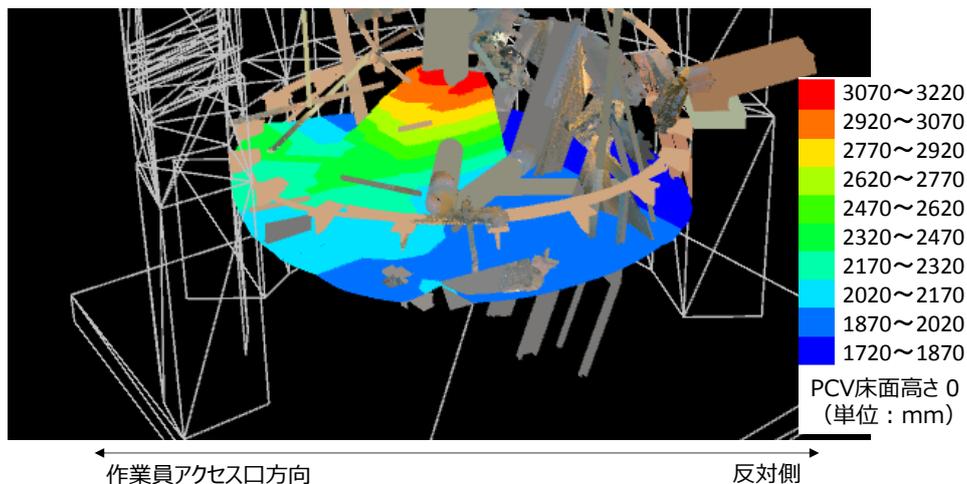
図 4.10.3-4 PCV 底部の堆積物の様子[3-3]

PCV 底部の堆積物の高さ分布について 3D 復元処理した様子を図 4.10.3-4 に示す。中央付近が最も高く、その高さは PCV 底部から約 3[m]であった。ペデスタル内壁側の高さについて、作業員アクセス口がある方向が反対側に比べて堆積物の高さが高い傾向にあることが分かった。堆積物の高さは燃料デブリが RPV から落下してきた場所、つまりは RPV 底部に開いた穴の位置と関連があるものと考えられる。したがって、中央付近および、作業員アクセス口の上部には RPV に破損口があるものと考えられる。

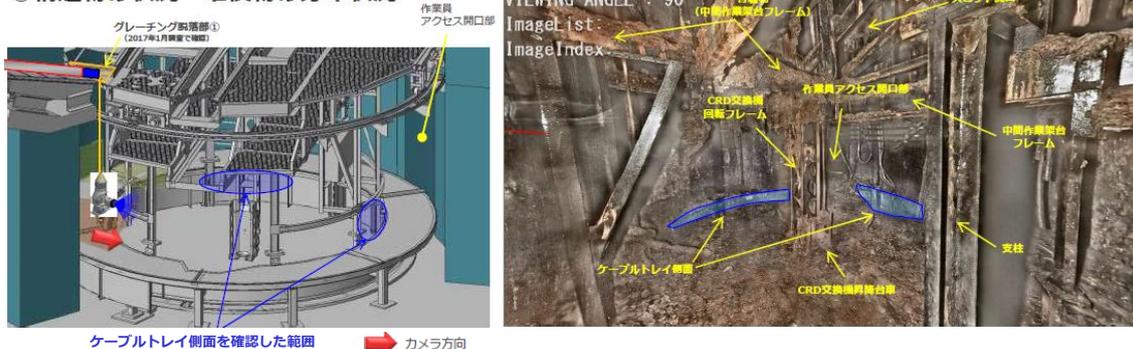
図 4.10.3-5 2号機 PCV 内部調査の結果[3-20]

また、図 4.10.3-5 に 2018 年 1、2 月に実施した 2 号機 PCV 内部調査の結果を示す。4.9.2 節で記載したように、PCV 底部では、全体に堆積物が拡がっている状況が確認できたものの、PCV 底部にあるケーブルトレイや、柱などの構造物に目立った損傷がないことから、堆積物は、温度の高い燃料成分をあまり含まず、金属を多く含むと考えられる。
