1 / 2号機タービン建屋海側 下部透水層におけるトリチウムの検出について

2019年4月15日

東京電力ホールディングス株式会社

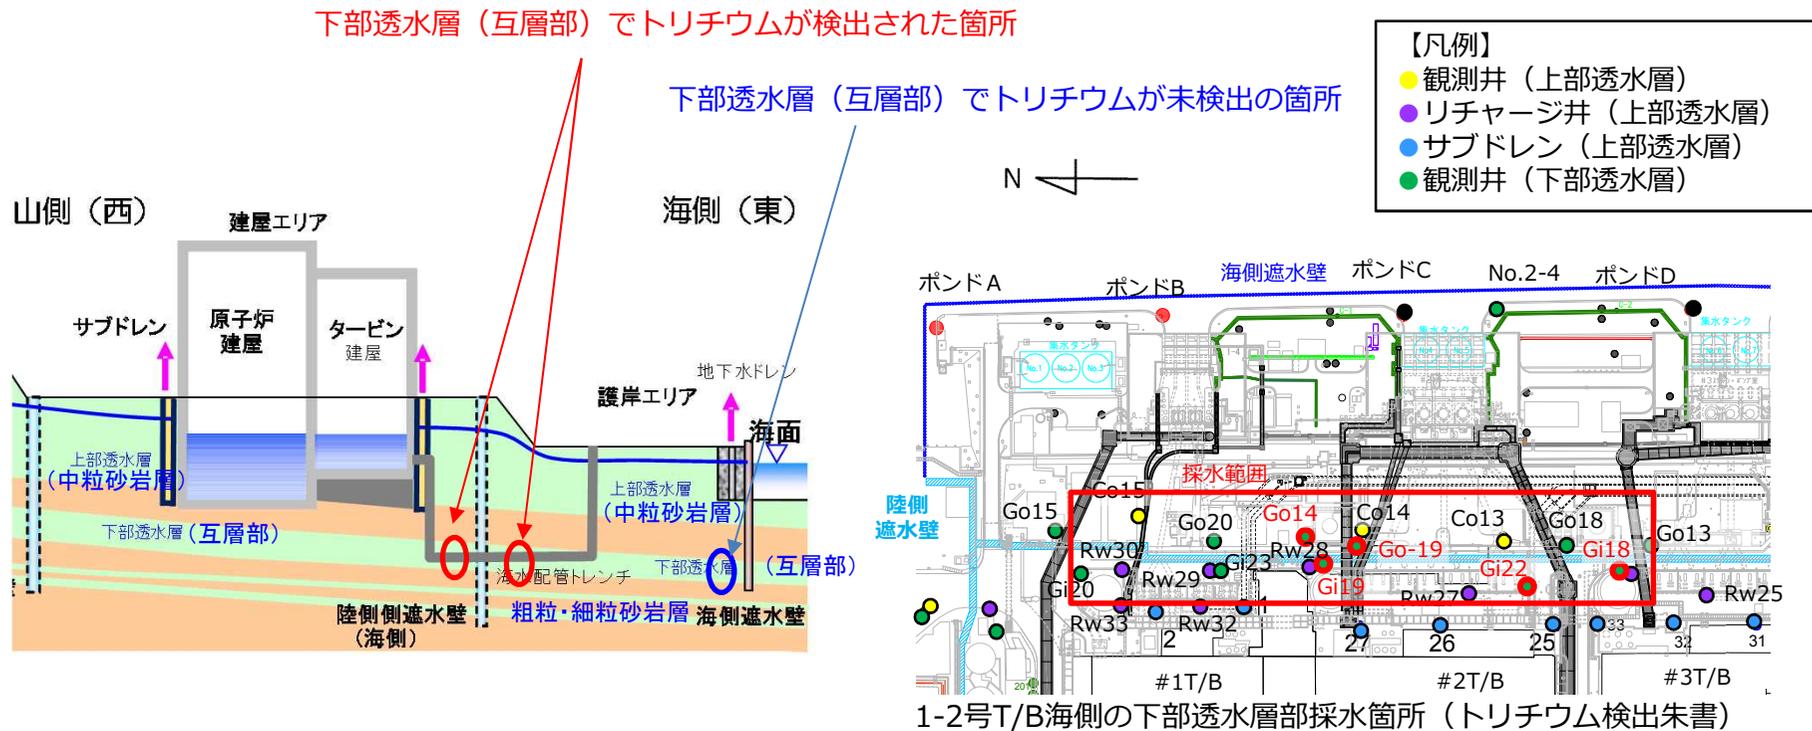
- 2号機タービン建屋（T/B）海側周辺の下部透水層（互層部）の水質を確認した結果、8.5m盤の観測孔ではトリチウムが検出されたが2.5m盤の観測孔では検出されなかった。
- 本報告では、その後のサンプリング結果などを考察した結果と今後の予定を報告する。

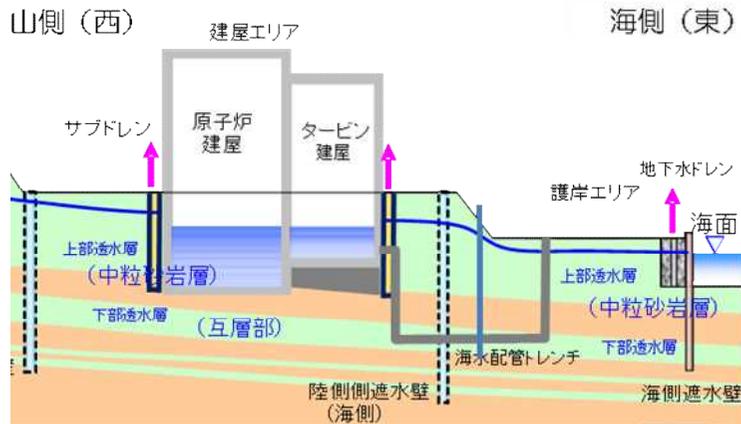
【参考】互層部にトリチウムが検出された推定要因について

◆中粒砂岩層に残存していた放射性物質が互層部に移行したと想定した場合、

今後のサンプリング結果を踏まえて、上記の仮説については継続的に検討していく。

上記いずれにしても、2.5m盤海際では、現状互層部の水頭は中粒砂岩の水位より高いことから、互層部の地下水は地下水ドレンで汲み上げられると考えられるが地下水ドレンの監視も合わせて継続していく。

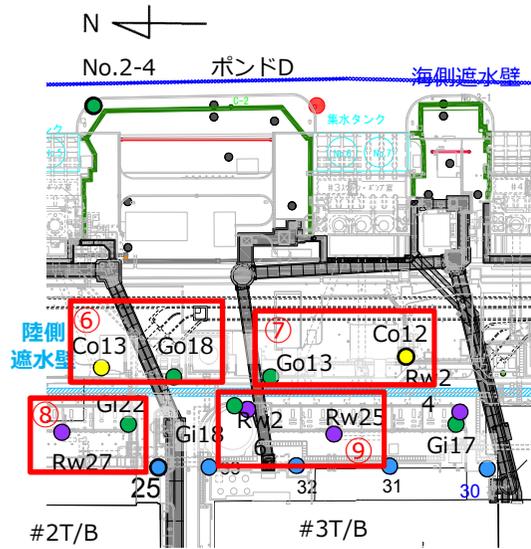
【参考】周辺地下水位・水頭経時変化（2号機、2-3号機間）

➤ 2号機東側および3号機東側においても、基本的には中粒砂岩層の水位<互層部の水頭であったが、豪雨時において中粒砂岩層の水位の方が高くなっている状態が確認される。

※井戸内凍結のため水位計撤去

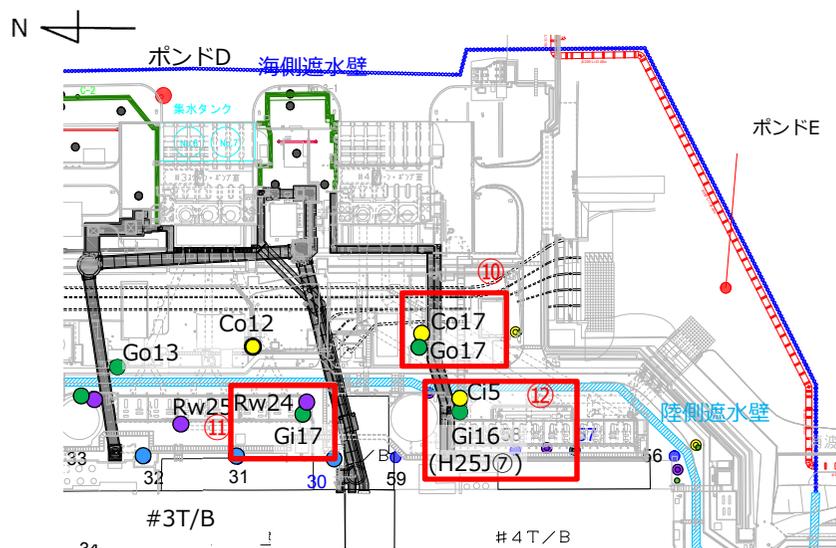
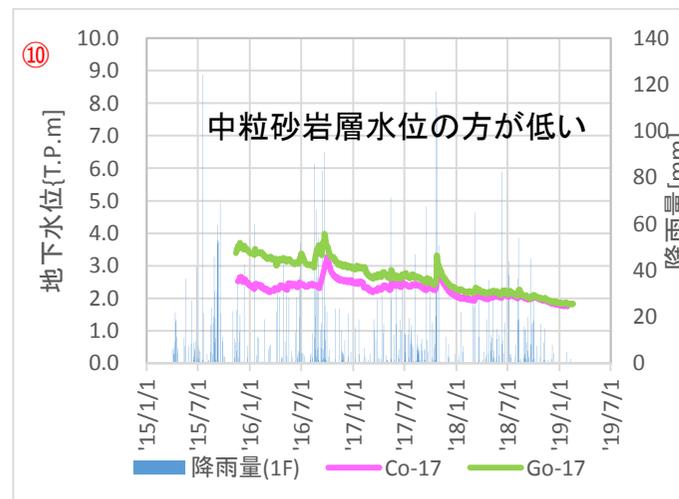
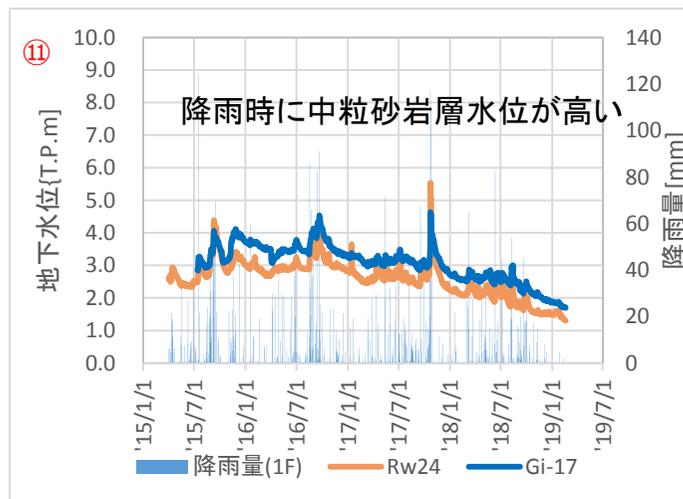
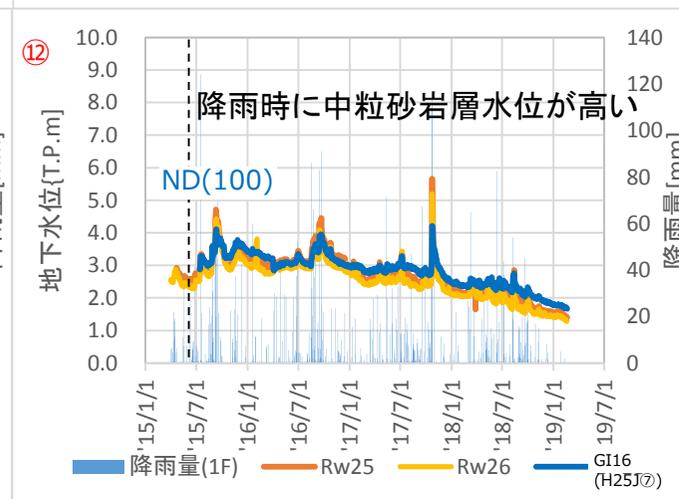
【参考】周辺地下水位・水頭経時変化（3号機、4号機）

- 3, 4号機東側においても、基本的には中粒砂岩層の水位<互層部の水頭であるが、豪雨時に中粒砂岩層水位の方が高い状態が確認される。

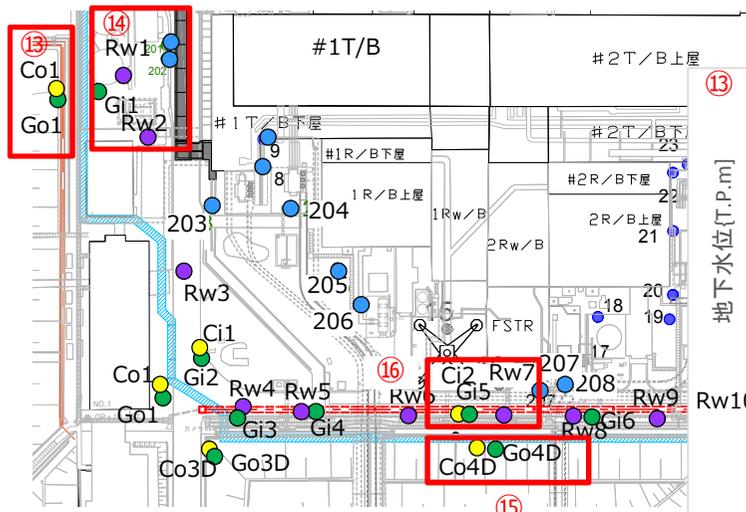
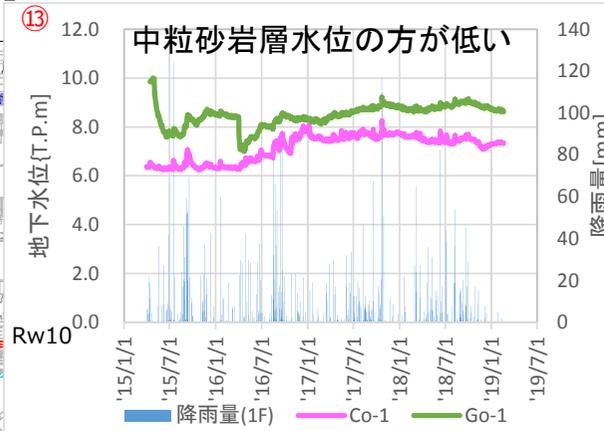
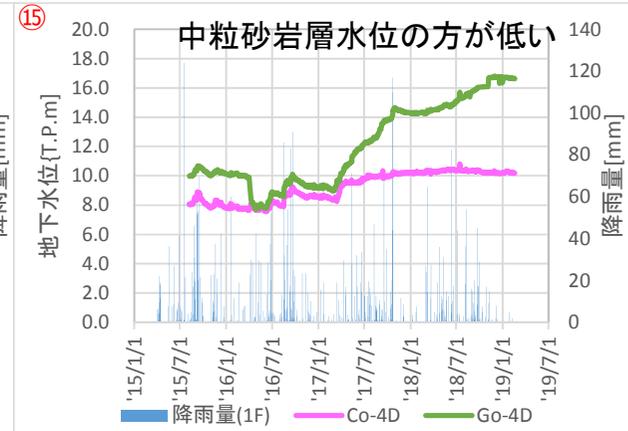
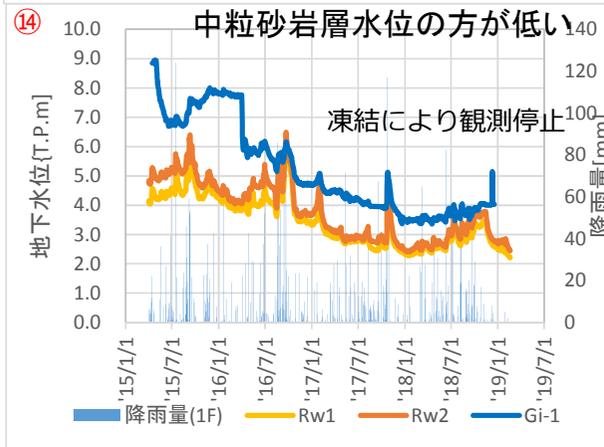
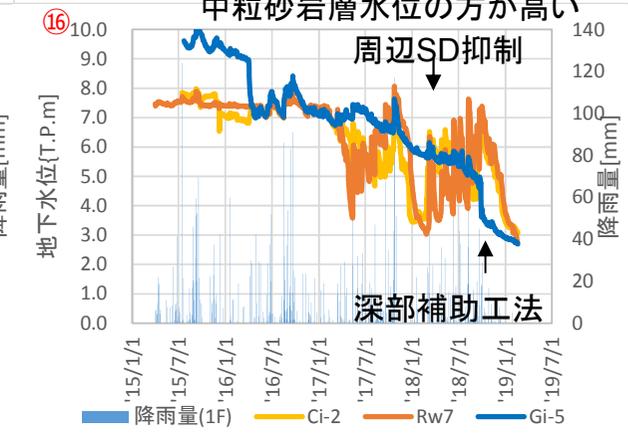
【参考】周辺地下水位・水頭経時変化（1号機北側、2号機山側）

- ▶陸側遮水壁の外側（山側）では、互層部の水頭の方が、中粒砂岩層の水位と比較して高い。
- ▶排気筒周辺において、互層部は深部の補助工法後の水頭低下により低下し、中粒砂岩層の水位は周辺SDのくみ上げ停止により上昇している。その結果、今年度、中粒砂岩層水位の方が高い状態が確認される。
