2号機原子炉建屋オペフロの放射線等調査結果について ～残置物移動・片付後～

2019年5月20日

東京電力ホールディングス株式会社

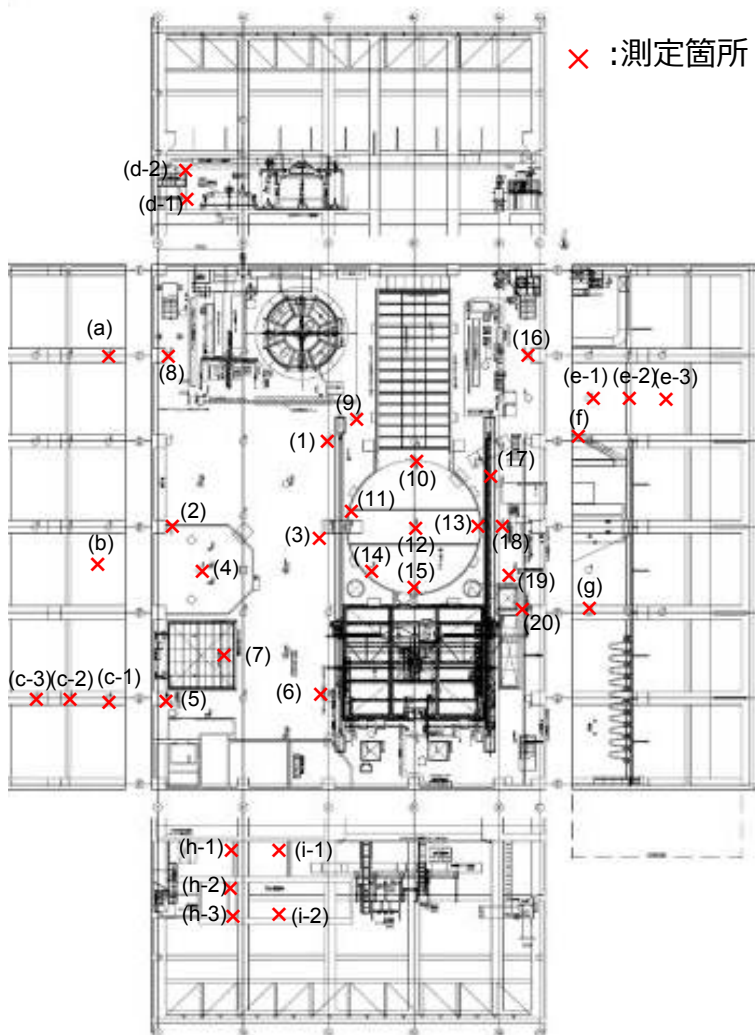
■ 調査結果

・ 表面汚染密度：右表参照

測定箇所	Cs-134	Cs-137	Co-60	Sb-125	α線放出核種※
(1)	—	6.9×10 ⁵	検出限界未満	—	8.6×10 ⁰
(2)	9.5×10 ³	1.0×10 ⁵	8.8×10 ¹	1.1×10 ⁴	4.3×10 ⁻¹
(3)	—	6.1×10 ⁵	検出限界未満	—	7.5×10 ⁰

(4)	2.4×10 ⁴	2.5×10 ⁵	3.6×10 ²	2.5×10 ⁴	2.1×10 ⁰
(5)	—	4.3×10 ⁵	検出限界未満	—	3.0×10 ⁰
(6)	—	1.8×10 ⁶	検出限界未満	—	1.5×10 ¹
(7)	—	3.1×10 ⁵	検出限界未満	—	1.5×10 ⁰
(8)	—	3.3×10 ⁵	検出限界未満	—	5.3×10 ⁰

(9)	—	2.8×10 ⁵	検出限界未満	—	5.3×10 ⁻¹
(10)	—	6.4×10 ⁵	検出限界未満	—	3.2×10 ¹
(11)	—	6.7×10 ⁵	検出限界未満	—	6.4×10 ⁰
(12)	—	9.7×10 ⁵	検出限界未満	—	1.1×10 ¹
(13)	—	8.2×10 ⁵	検出限界未満	—	2.1×10 ⁻¹

(14)	—	6.1×10 ⁵	検出限界未満	—	2.6×10 ¹
(15)	—	5.1×10 ⁵	検出限界未満	—	6.0×10 ⁰
(16)	—	1.0×10 ⁶	検出限界未満	—	7.5×10 ⁰
(17)	2.0×10 ⁴	2.0×10 ⁵	1.1×10 ²	8.5×10 ³	6.4×10 ⁰
(18)	—	2.9×10 ⁶	検出限界未満	—	4.6×10 ⁰

(19)	—	4.4×10 ⁵	検出限界未満	—	8.6×10 ⁰
(20)	4.9×10 ³	5.1×10 ⁴	8.8×10 ¹	5.5×10 ³	1.3×10 ⁰
(a)	—	1.3×10 ⁴	検出限界未満	—	検出限界未満
(b)	8.6×10 ¹	8.8×10 ²	1.2×10 ⁰	1.1×10 ²	検出限界未満
(c-1)	5.4×10 ¹	5.6×10 ²	検出限界未満	5.8×10 ¹	検出限界未満
(c-2)	2.8×10 ³	3.0×10 ⁴	2.8×10 ¹	2.3×10 ³	8.6×10 ⁻¹
(c-3)	2.2×10 ²	2.5×10 ³	3.4×10 ⁰	2.5×10 ²	検出限界未満
(d-1)	1.4×10 ²	1.4×10 ³	3.1×10 ⁰	1.6×10 ²	検出限界未満
(d-2)	3.2×10 ¹	3.5×10 ²	5.6×10 ⁻¹	2.4×10 ¹	検出限界未満
(e-1)	8.2×10 ²	8.2×10 ³	2.1×10 ¹	2.2×10 ³	1.1×10 ⁰
(e-2)	5.4×10 ¹	5.8×10 ²	1.3×10 ⁰	6.6×10 ¹	4.3×10 ⁻¹
(e-3)	1.5×10 ¹	1.5×10 ²	検出限界未満	1.0×10 ¹	検出限界未満

(f)	—	3.2×10 ⁵	検出限界未満	—	2.1×10 ¹
(g)	1.2×10 ²	1.3×10 ³	3.0×10 ⁰	1.2×10 ²	2.1×10 ⁻¹
(h-1)	3.0×10 ²	3.0×10 ³	検出限界未満	9.8×10 ¹	検出限界未満
(h-2)	4.3×10 ³	4.6×10 ⁴	検出限界未満	検出限界未満	7.5×10 ⁻¹
(h-3)	3.0×10 ²	3.1×10 ³	検出限界未満	1.1×10 ²	5.3×10 ⁻¹
(i-1)	4.9×10 ³	5.0×10 ⁴	検出限界未満	3.4×10 ²	4.3×10 ⁻¹
(i-2)	5.6×10 ³	6.2×10 ⁴	1.4×10 ²	7.4×10 ³	4.3×10 ⁰

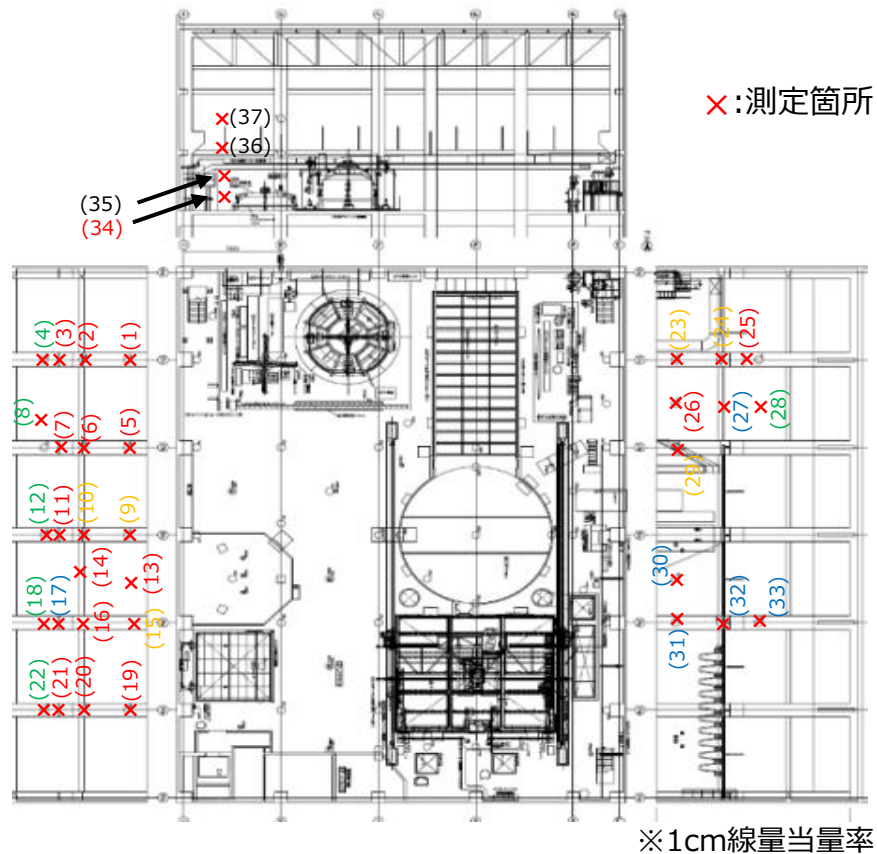
【参考①】 空間線量率 ～壁面～

■ 空間線量率 (γ線線量率※) の測定結果

- 測定条件：壁面から1.0m
- 測定箇所：下図参照

測定箇所	空間線量率	測定箇所	空間線量率
(1)	14	(21)	29
(2)	19	(22)	36
(3)	13	(23)	39
(4)	17	(24)	30
(5)	17	(25)	21
(6)	21	(26)	39
(7)	14	(27)	25
(8)	19	(28)	23
(9)	15	(29)	42
(10)	19	(30)	30
(11)	14	(31)	35
(12)	15	(32)	28
(13)	14	(33)	27
(14)	16	(34)	14
(15)	15	(35)	15
(16)	19	(36)	12
(17)	14	(37)	10
(18)	19		
(19)	23		
(20)	30

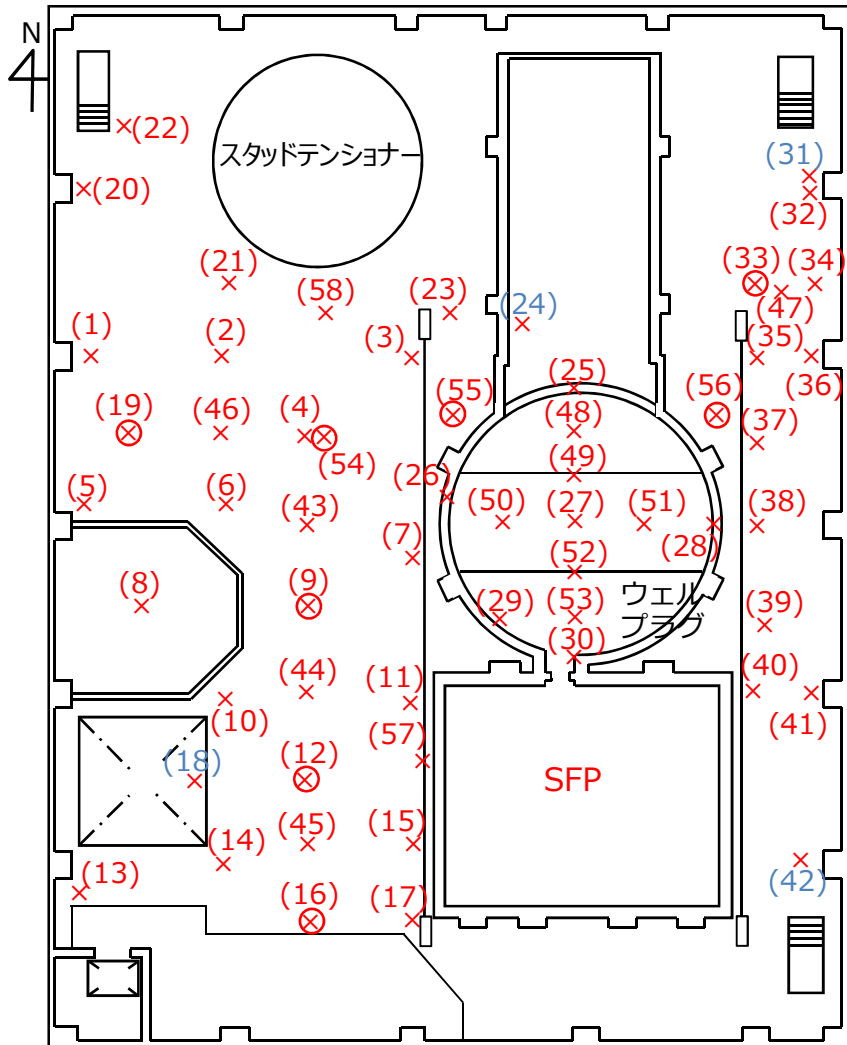
【参考②】 表面線量率 ～床面～

■ 表面線量率 (γ 線線量率※1) ($\beta+\gamma$ 線線量率※2) の測定結果

測定箇所	γ^{*1}	$\beta+\gamma^{*2}$	備考
(1)	0.2	40	
(2)	0.2	17	
(3)	0.3	57	
(4)	0.2	86	
(5)	0.4	79	
(6)	0.3	74	
(7)	1.9	46	
(8)	0.1	18	
(9)	1.8	306	ファンネル部
(10)	0.5	74	
(11)	0.3	58	
(12)	3.6	312	ファンネル部
(13)	0.5	62	
(14)	0.6	135	
(15)	0.3	77	
(16)	0.4	24	ファンネル部
(17)	0.9	11	
(18)	1.0	45	
(19)	1.9	126	ファンネル部
(20)	0.3	40	
(21)	0.3	184	
(22)	0.3	74	
(23)	1.8	139	
(24)	2.5	165	
(25)	6.4	645	隙間部
(26)	8.0	1030	隙間部
(27)	12	1410	
(28)	1.0	317	隙間部
(29)	2.0	926	
(30)	3.7	625	隙間部

測定箇所	γ^{*1}	$\beta+\gamma^{*2}$	備考
(31)	1.0	73	
(32)	3.9	343	
(33)	4.5	156	ファンネル部
(34)	3.2	102	
(35)	0.6	58	
(36)	0.6	106	
(37)	2.3	133	
(38)	5.2	302	
(39)	0.3	42	
(40)	1.1	98	
(41)	2.2	105	
(42)	0.5	42	
(43)	0.5	130	
(44)	0.2	45	
(45)	0.2	62	
(46)	0.1	68	
(47)	1.5	204	
(48)	12	930	
(49)	13	3060	隙間部
(50)	7.1	1220	
(51)	8.0	247	
(52)	15	2720	隙間部
(53)	5.0	508	
(54)	6.0	769	ファンネル部
(55)	3.0	281	ファンネル部
(56)	8.6	503	ファンネル部
(57)	1.1	79	
(58)	0.6	173

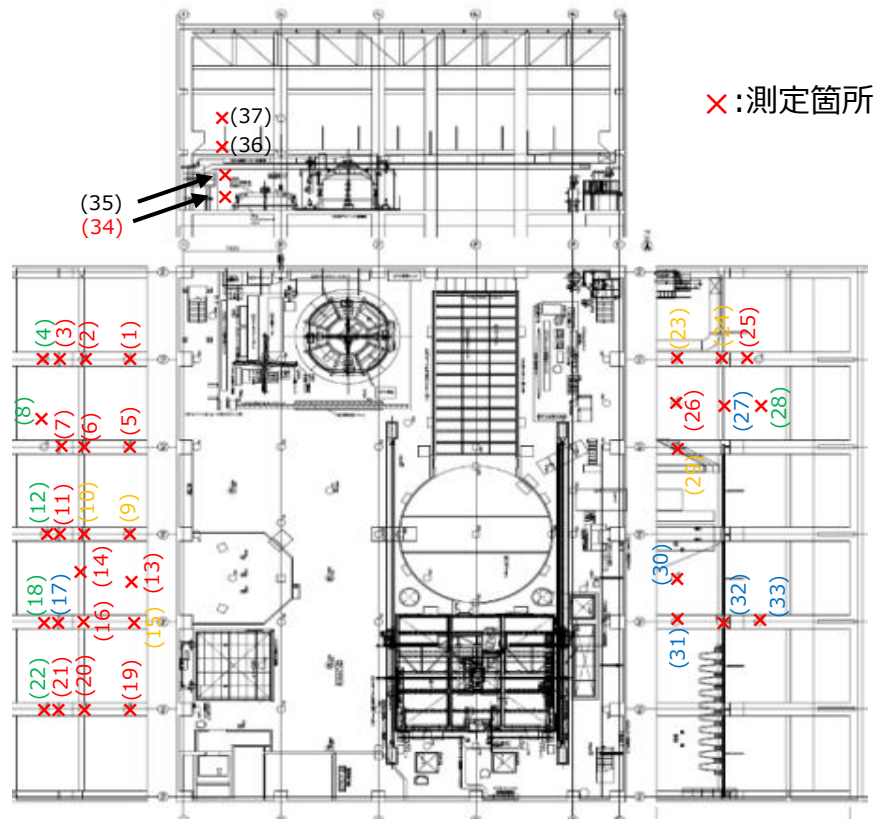
【参考②】 表面線量率 ～壁面～

■ 表面線量率（ γ 線線量率^{※1}）（ $\beta+\gamma$ 線線量率^{※2}）の測定結果

測定箇所			備考	(mSv/h)		
	γ ^{※1}	$\beta+\gamma$ ^{※2}		測定箇所	γ ^{※1}	$\beta+\gamma$ ^{※2}
(1)	1.8	42		(21)	1.4	135 水平部
(2)	0.3	84		(22)	0.7	34
(3)	0.7	251	水平部	(23)	0.8	45
(4)	0.9	23		(24)	3.1	54
(5)	0.2	25		(25)	1.2	40 水平部
(6)	1.4	20		(26)	0.3	24
(7)	0.5	144	水平部	(27)	0.3	28
(8)	0.2	26		(28)	0.3	43
(9)	2.7	93		(29)	1.7	87
(10)	1.6	34		(30)	0.6	47
(11)	0.3	28	水平部	(31)	1.1	62
(12)	0.2	18		(32)	0.9	15
(13)	0.2	15		(33)	0.4	19
(14)	0.2	6		(34)	0.2	21
(15)	4.6	32		(35)	0.3	21
(16)	0.9	34		(36)	0.2	17
(17)	0.3	226	水平部	(37)	0.2	13
(18)	0.6	26				
(19)	1.8	61				
(20)	0.3	43

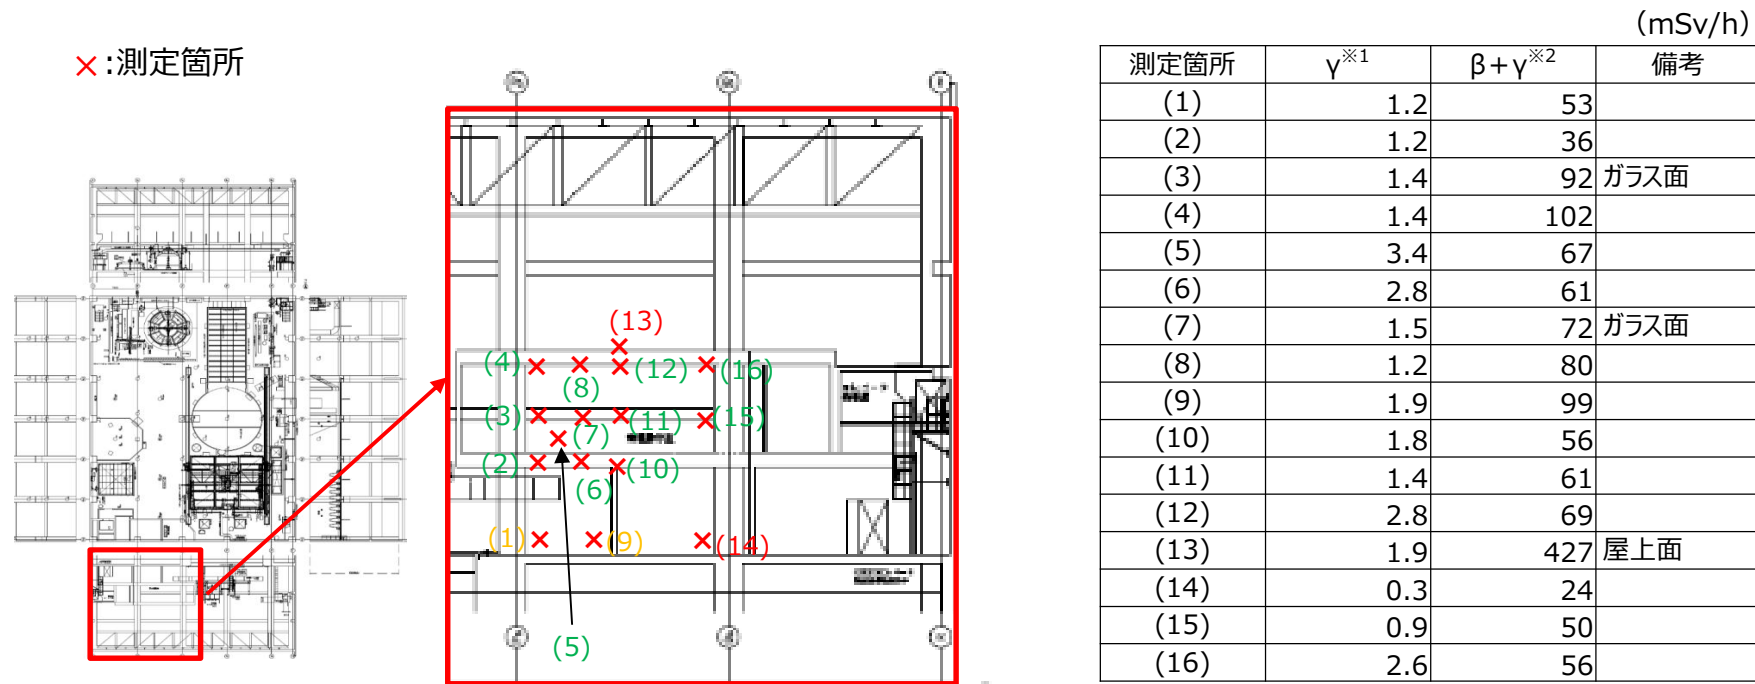
【参考②】 表面線量率 ～燃料交換機操作室～

■ 表面線量率 (γ 線線量率※1) ($\beta+\gamma$ 線線量率※2) の測定結果

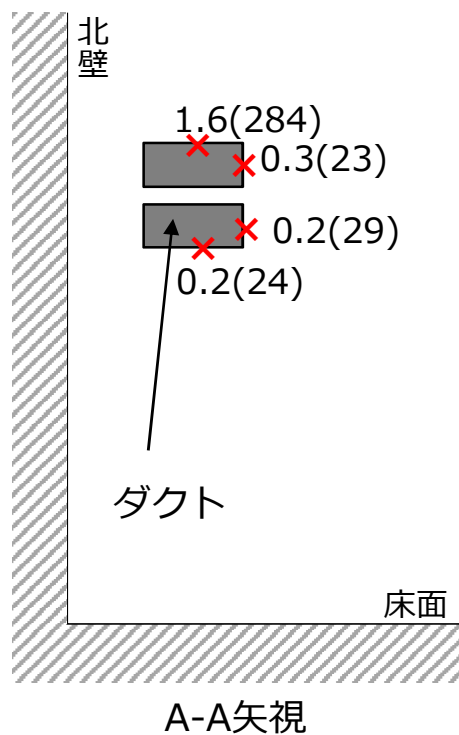
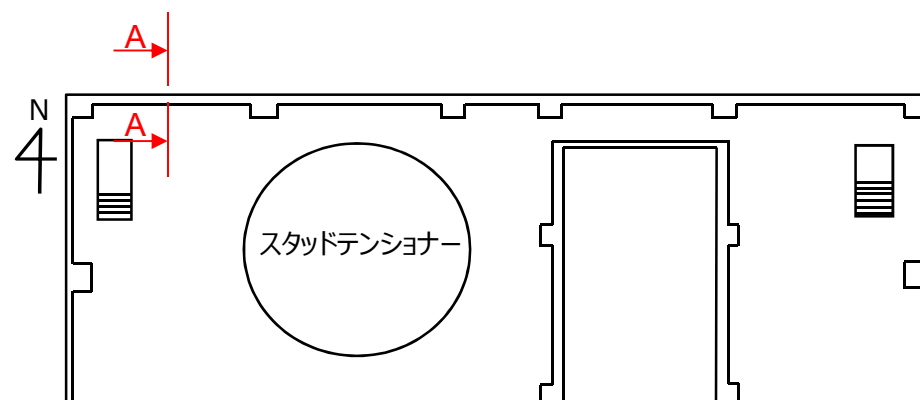
【参考②】 表面線量率 ～空調ダクト～

■ 表面線量率 (γ 線線量率^{※1}) ($\beta+\gamma$ 線線量率^{※2}) の測定結果

× :測定箇所(ダクト表面)
 γ 線線量率^{※1} ($\beta+\gamma$ 線線量率^{※2}) (mSv/h)

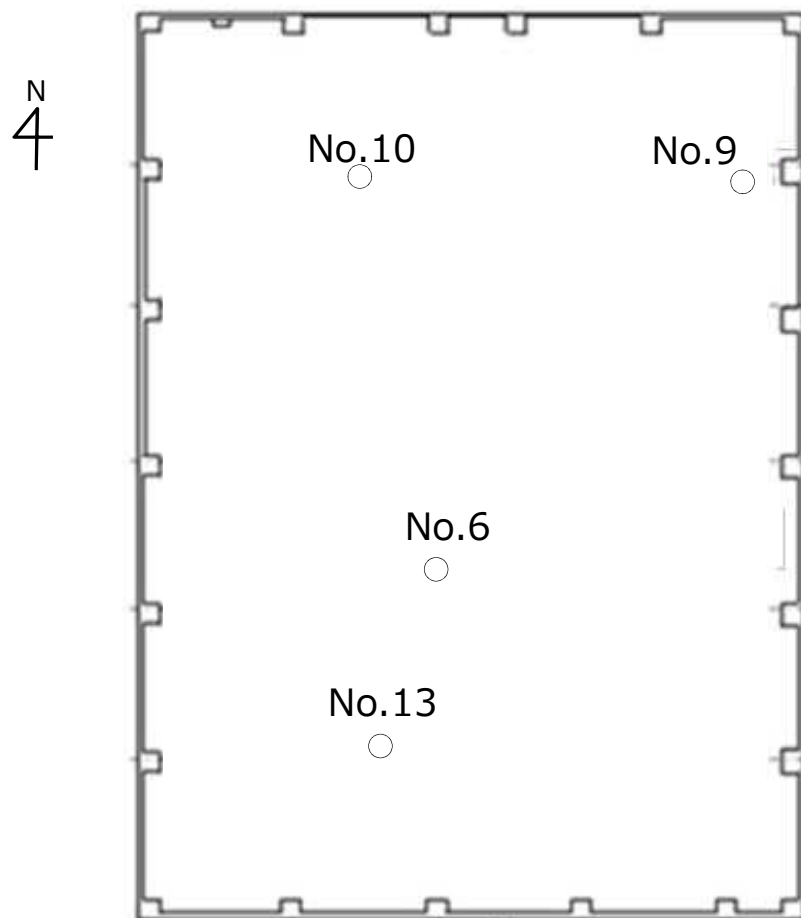
【参考②】 表面線量率 ～天井～

■ 表面線量率（ γ 線線量率※1）（ $\beta+\gamma$ 線線量率※2）の測定結果

- 測定距離：天井面から1cm
- 測定箇所：下図参照

No.6 (mSv/h)

北東	南東	南西	北西
$\beta+\gamma$	28	28	27	26
γ	24	22	21	24
