3号機 燃料取り出しの進捗状況と今後の対応

2019年7月22日

東京電力ホールディングス株式会社

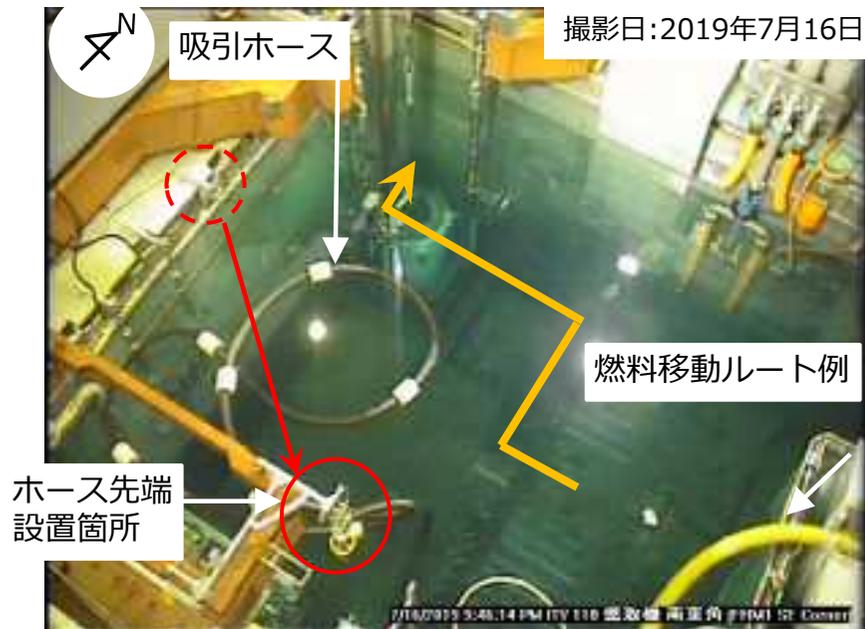
- ✓ 燃料移動ルートと干渉しないよう，吸引装置のホース固定場所を見直し
- ✓ 輸送容器内着座後のフックとハンドルの接触を防止するため，マスト位置を調整する手順
- ✓ プール上部を俯瞰できるWebカメラ用モニタ設置位置を監視を行いやすいように変更
- ✓ クレーン補巻の巻き上げ時にホースのたわみ状況と，周囲との干渉が無い事を確認する手順など

吸引装置のホース固定場所の変更

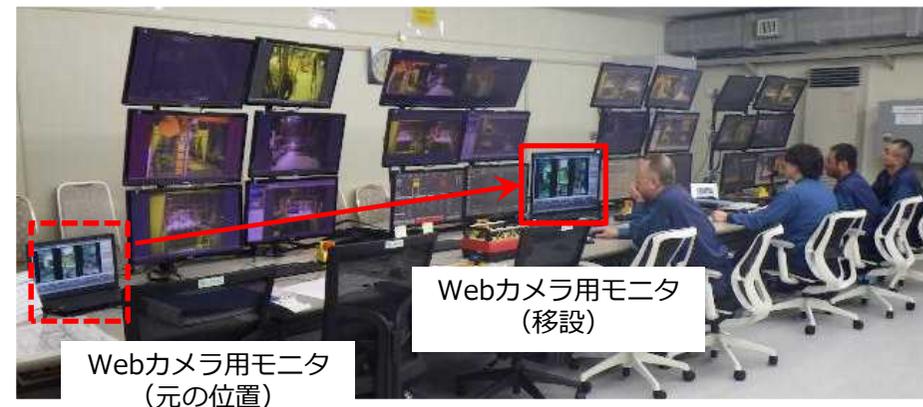
Webカメラ用モニタ設置位置の変更

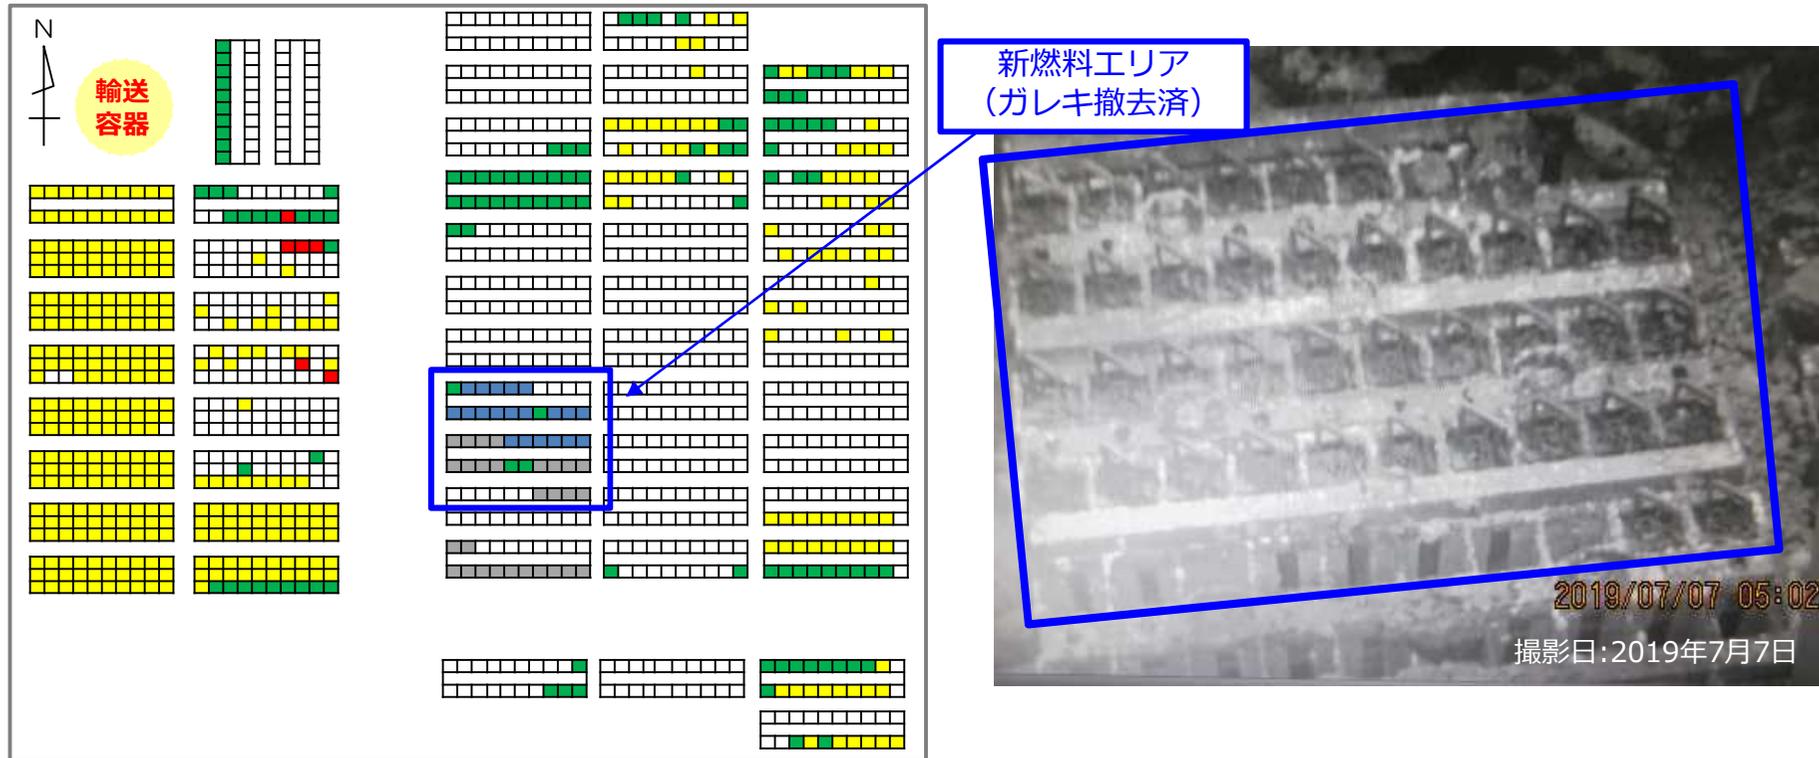
2019年7月17日時点

■ 燃料取り出し再開までに48体分の燃料上部のガレキを撤去

- : 取出済 **【28体】**
- : 健全性確認済（合格） **【20体】**
（新燃料エリアの健全性確認を実施していない4体はガレキが若干残っているためガレキ撤去後に健全性確認実施）
- : これまでにハンドル上部確認（明らかな変形は無し） **【115体】**
- : 2015年12月SFP調査にて明らかなハンドル変形を確認 **【6体】**
- : ハンドル未確認 **【397体】**

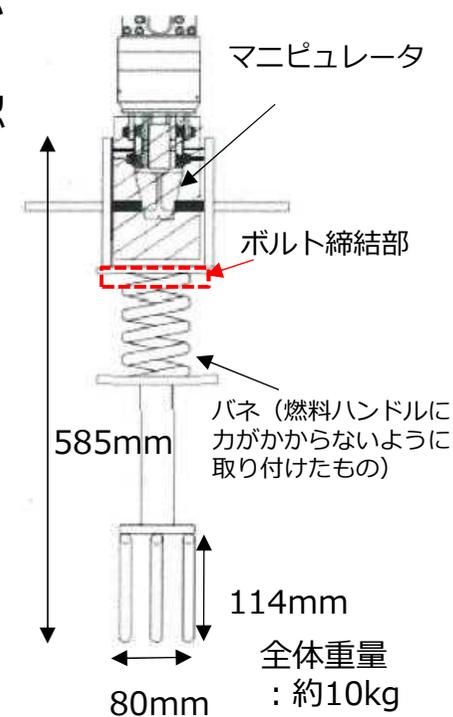
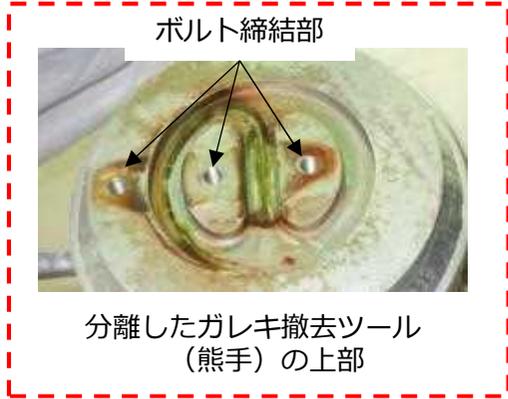
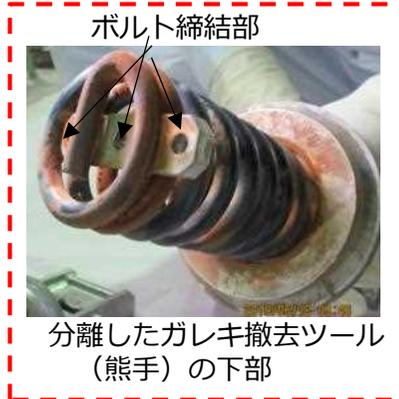
6月17日 1時頃 ガレキ撤去作業中、マニピュレータで把持した熊手型ガレキ撤去ツール（以下、熊手という）の一部が外れ、外れた下部側が空きラック上に倒れ込んだ。

- 熊手の上部と下部を接続するボルト3本が外れていた。
- 熊手の下部は、スプリング破損等の異常はなかった
- 熊手の上部は、ねじ山の潰れ等の異常はなかった
- ボルトには緩み止め剤を塗布していたが、必要に応じて取り外しができるように、緩み止めの強度が中程度のものを使用していた
- 熊手の使用前に外観点検を行っていたが、ボルトの締結状態を確認する手順ではなかった。

- 熊手使用時のスプリングの振動に伴い、ボルトが徐々に緩んだが、ガレキ撤去作業中に気づかず、ボルトの外れに至ったと推定した

- 折座金を使用し、ボルト緩みを抑制した。
- 永久固定用の高強度緩み止め剤を使用して、ボルト緩みを防止した。
- ガレキ撤去作業期間中も定期的にボルトの締結状態を確認することを手順書に反映した。
