## 3号機 燃料取り出しの状況について

2020年9月14日

東京電力ホールディングス株式会社

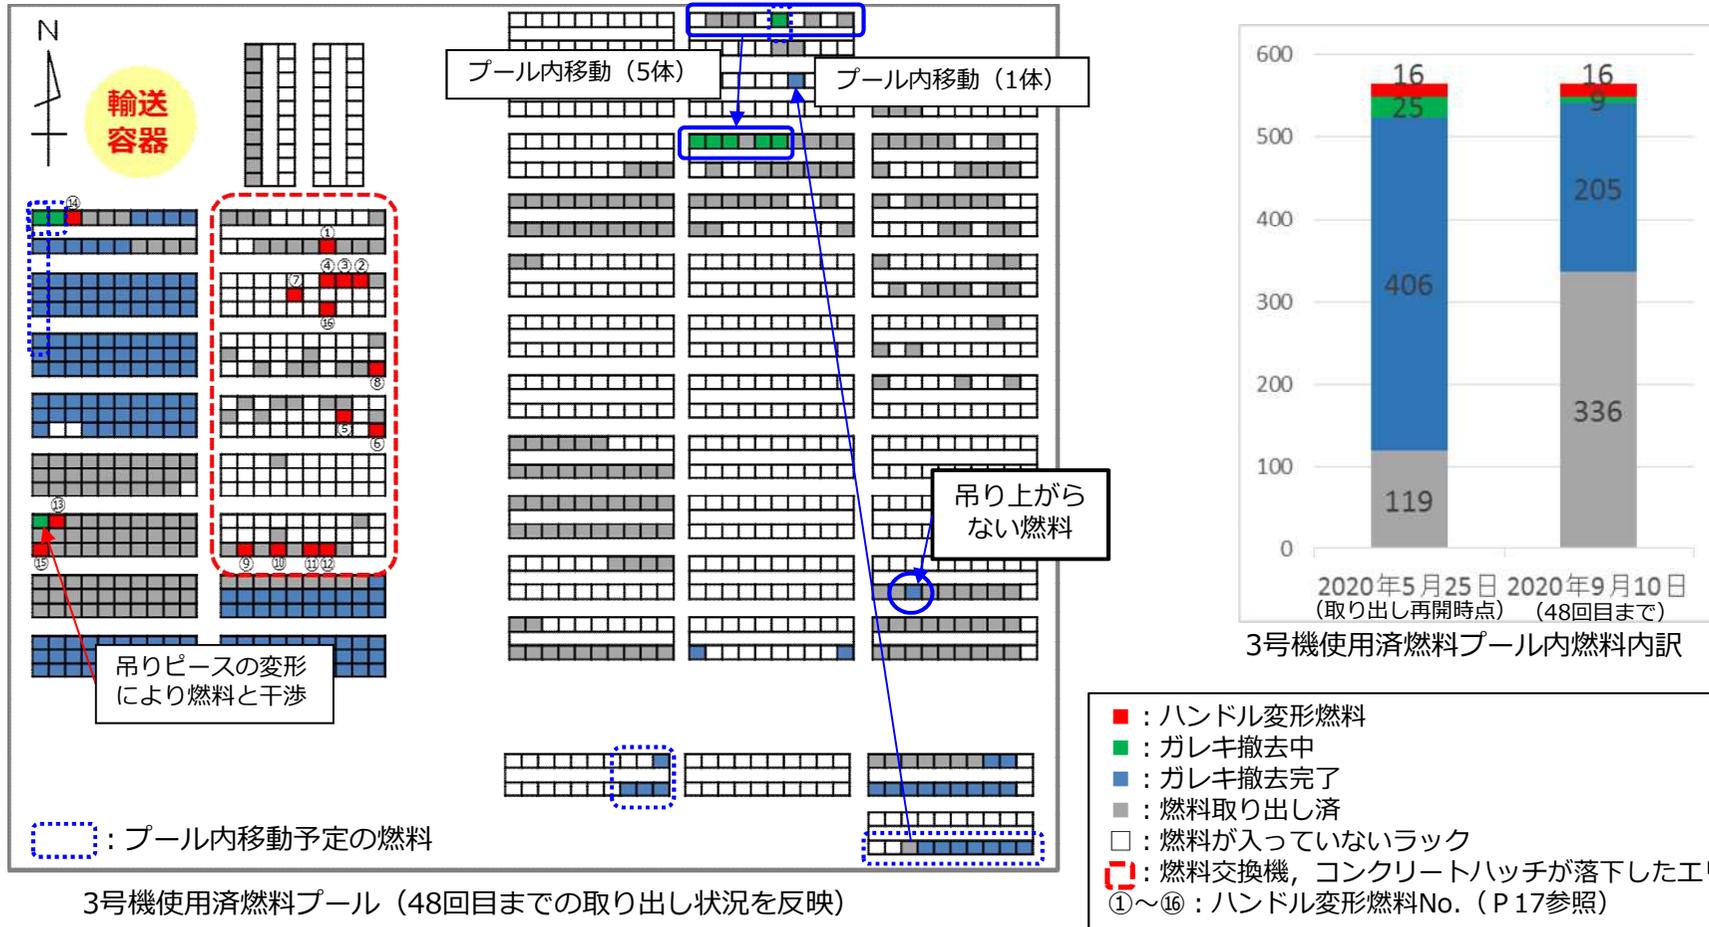
- 2020年9月11日時点,計336体/全566体の取り出しを完了している。
- 2020年9月2日,燃料上部のガレキ吸引のため,南端の燃料のプール内移動を実施中,マストのケーブルがプール壁面近傍の部材に引っ掛かり,ケーブルを損傷させた。

- 2020年8月24日, 吊り上げ試験未実施のハンドル変形燃料（2体）の吊り上げ試験を実施。吊り上げ可能であることを確認（図中の⑭および⑯燃料）。

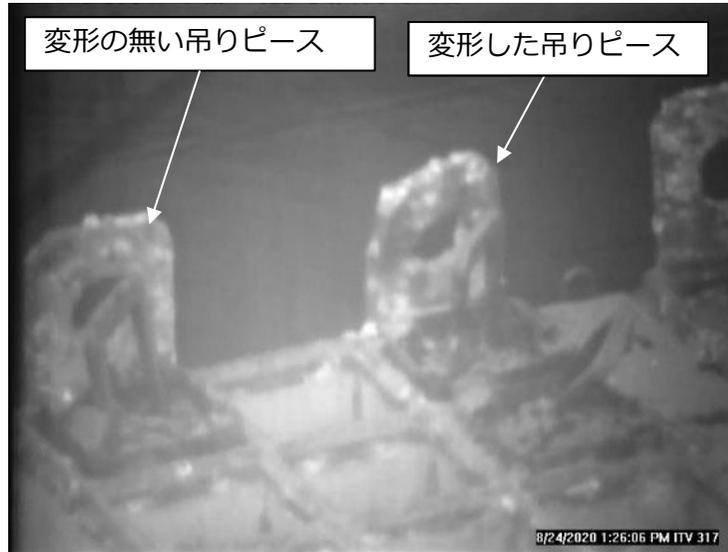
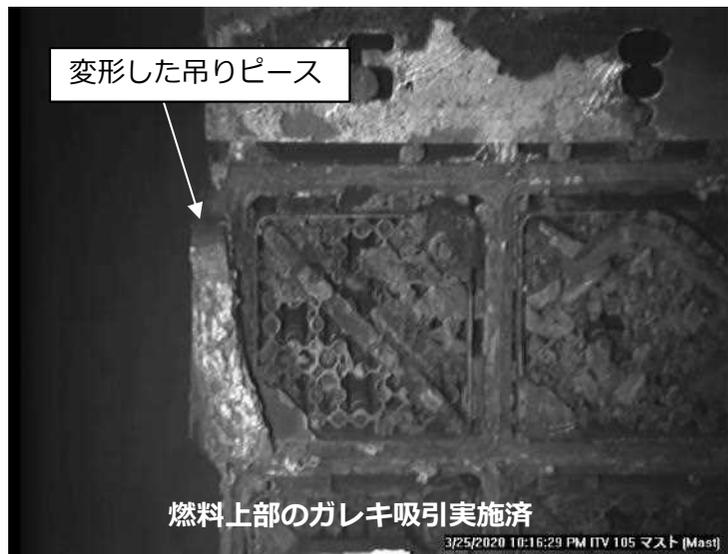
シリンダによる曲げ戻しの概念図

### 3. 燃料ラック吊りピース変形箇所の対応

- 吊りピースをシリンダ等により押し付け曲げ戻し,燃料との干渉を解除する措置を準備中
- 現在装置の設計検討中であり, 2020年12月末までに干渉解除の措置を実施予定

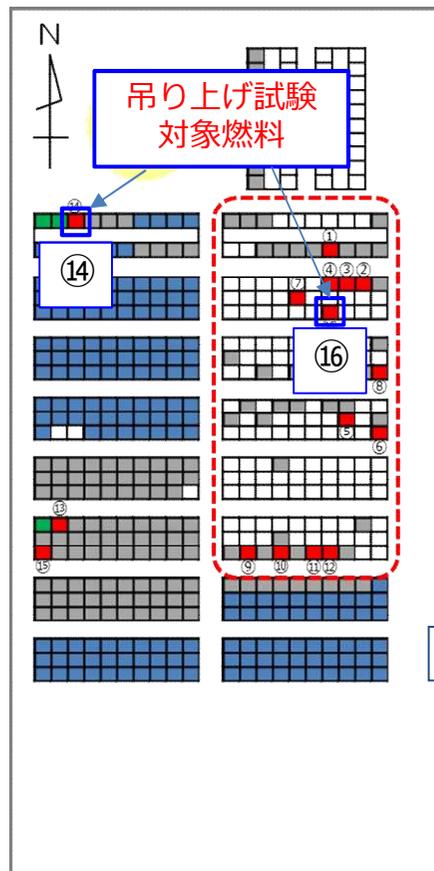
3号機使用済燃料プール内西側

- 2020年8月24日 ハンドル変形燃料2体分の吊り上げ試験を実施。
  - ⑭燃料※マニピュレータの補助によりマストの偏心を解消する必要のある燃料
  - ⑯燃料※2020年5月25日に新たに確認した変形燃料
- 制限荷重（700kg）以内にて吊り上げ可能であることを確認した。

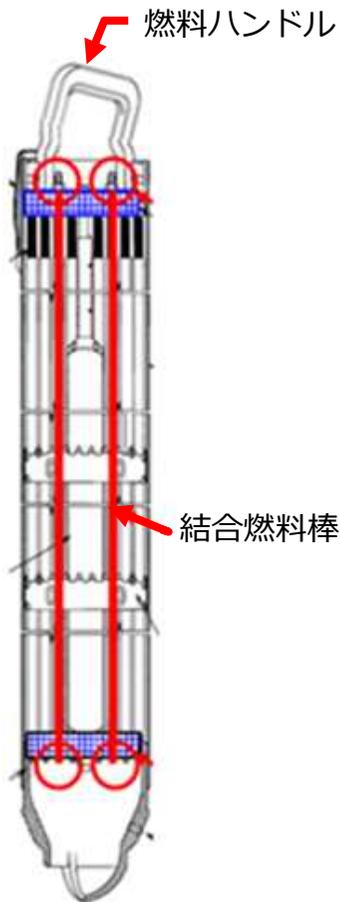
燃料吊上げ時の  
荷重負担部材

- 当初,ガレキの堆積によりハンドル変形燃料の状況を確認できていなかったため,保守的な条件をもとにした解析結果に基づき吊り上げ荷重を700kgに制限。
- ガレキ撤去の進捗により,ハンドル変形燃料の状況を確認できたため,吊り上げ荷重を健全燃料と同様の1000kgにした場合であっても,燃料の強度に問題ないことを試験により確認した。

- ・ 燃料吊り上げ時は,結合燃料棒 (全 8 本) と燃料ハンドルが荷重を負担する

- ①ガレキ衝突解析および実燃料の外観観察の結果,ハンドル変形燃料は4本以上の結合燃料棒で吊り上げ荷重を負担できる状態であることを確認。
- ②燃料吊り上げ時は3本以上の結合燃料棒でバランスを保ち吊り上がる。  
吊り上げ強度評価の結果,降伏応力に対する比率は約0.51<sup>※1</sup>,引っ張り強さに対する比率は約0.35<sup>※1</sup>であり,1000kgの荷重を負担できる状態であることを確認。
- ③また,引っ張り試験の結果,燃料棒は1本あたり1000kg以上の耐荷重を有する

- ①当初,吊り上げ荷重を700kg<sup>※2</sup>を上限とし変形したハンドル模擬体の引っ張り試験を実施。ハンドルの強度に問題の無い事を確認。
- ②今回, **新たに変形したハンドルを模擬した引っ張り試験を実施。1000kgに余裕を見て約2000kgまで増加させた場合でもハンドルの強度に問題の無い事を確認**

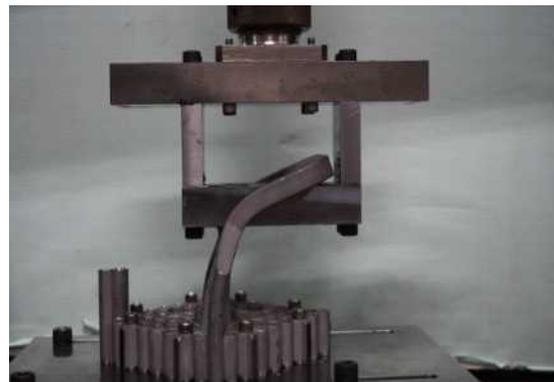
引張試験外観

- ハンドル変形燃料を荷重1000kgで吊り上げた際に,ハンドル部が十分な耐荷重を有していることを試験によって確認した。

- 26kN (2652kg) の範囲において燃料ハンドルの破断は確認されなかった
- 片側模擬体による破断試験では, 83.4~91.5kN(8505~9331kg)※の範囲で破断を確認した

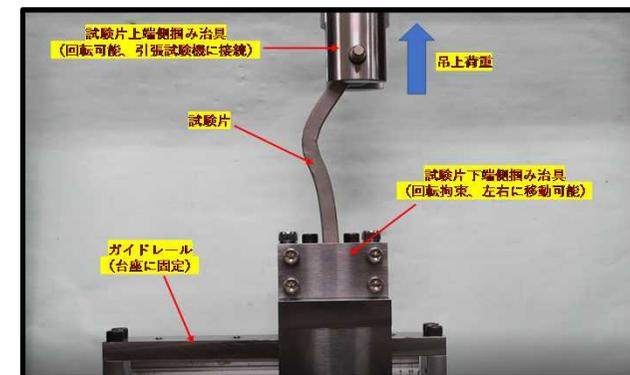
引張試験外観 (片側部分模擬)

※: 4つの試験片で試験を実施。最小~最大破断荷重を記載

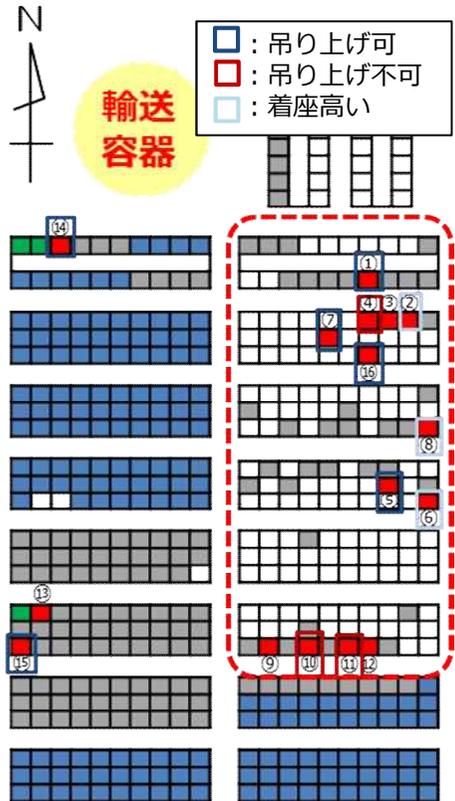
3号機使用済燃料プール内西側拡大図

- 5月28日時点でハンドル変形を確認した燃料は16体。このうち既存FHM掴み具で把持角度を超過している可能性のあるハンドル変形燃料は4体（区分C分）。2020年12月頃に吊り上げ試験を実施予定。
- 8月24日に、ハンドル変形燃料2体分（⑭および⑯燃料）が吊り上げ可能であることを確認。現時点で吊り上げ可能が確認できたハンドル変形燃料は、16体中9体。

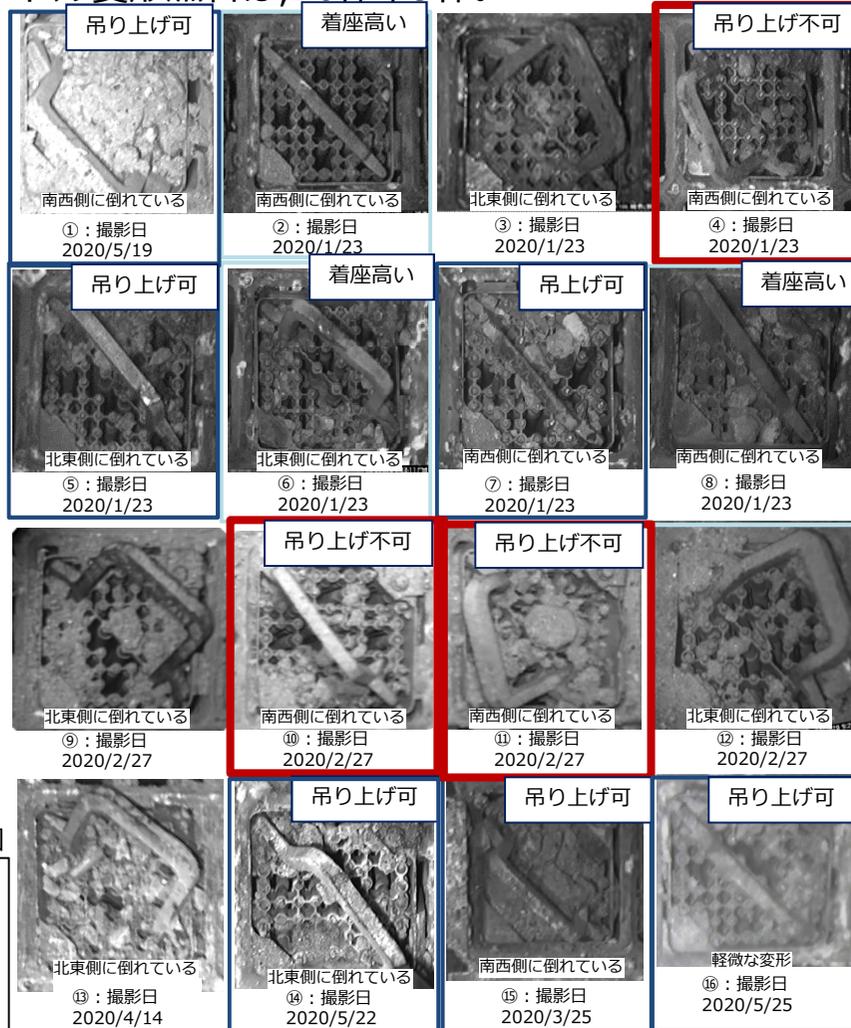
N o.	型式	ITVによる推定曲がり角度	変形方向	取扱い区分※1
①	STEP2	約10°	反CF側	A
②	9×9A	約10°	反CF側	A
③	9×9A	約40°	CF側	C
④	9×9A	約40°※2	反CF側	B
⑤	9×9A	<10°	CF側	A
⑥	9×9A	約10°	CF側	A
⑦	9×9A	約10°	反CF側	A
⑧	9×9A	約20°	反CF側	A
⑨	9×9A	約40°	CF側	C
⑩	9×9A	約10°	反CF側	B
⑪	9×9A	約60°※2	反CF側	B
⑫	9×9A	約60°	CF側	C
⑬	9×9A	約40°	CF側	C
⑭	9×9A	約20°	CF側	B
⑮	STEP2	<10°	反CF側	A
⑯	9×9A	<10°	-	A

※1 : ハンドルが北東側に倒れている場合は、チャンネルファスナが掴み具と干渉するため、把持可能な角度が小さい。  
 ※2 : 吊り上げ試験時に、ハンドルが数度程度曲げ戻ったことを確認している。

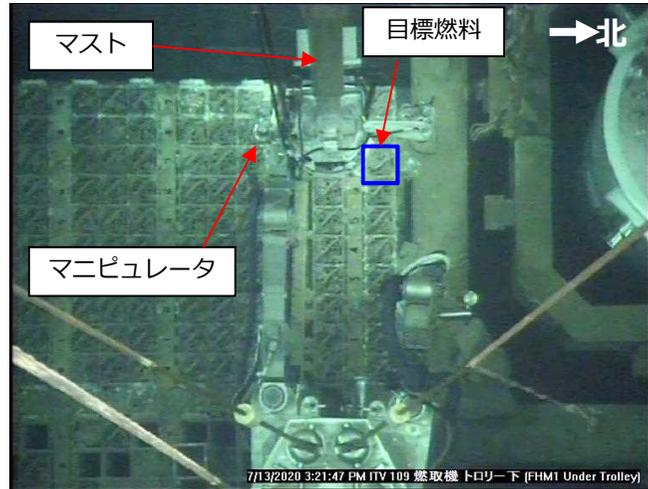
押し込み前

- マニピュレータでマストを北側に押し込んで傾けることで、輸送容器洗浄配管近傍の燃料を把持できることを確認した。また、マストを押し込んだ状態で燃料を問題なく引き抜き可能であることを模擬燃料で確認済み。

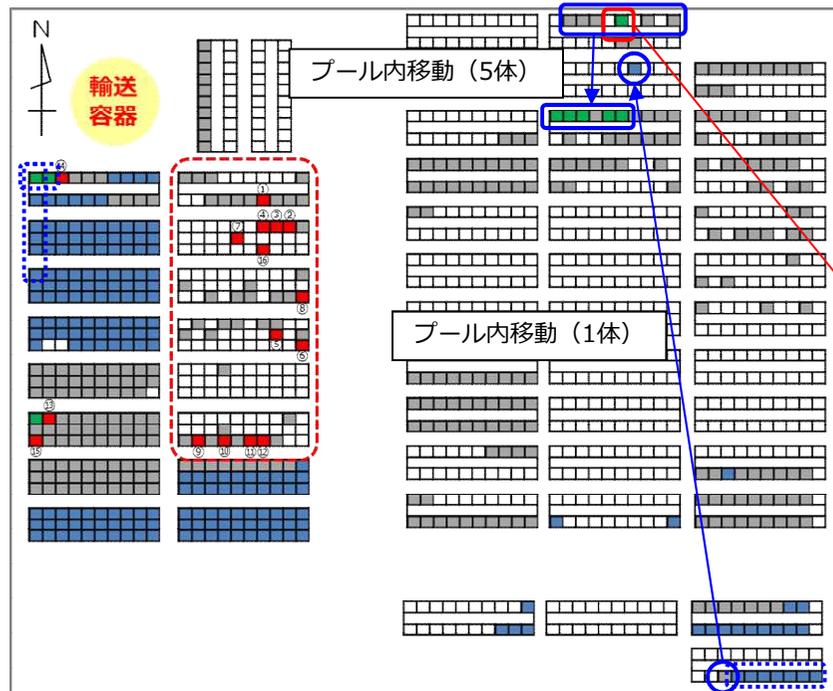
3号機使用済燃料プール

- プール端部に保管されている一部の燃料は、吸引装置を取り扱うFHM補助ホイスの運転範囲の制約のため、現在の位置ではガレキ吸引が十分にできない。そのため、プール内の別のラックに移動させた後、ガレキ吸引を行う。
- 2020年8月11日 プール北端に位置する6体のうち、5体を南へ移動させた。残りの1体について、ラックの北側に機材を吊り下げているワイヤー※とマストITVブラケットの干渉を解消後、南へ移動予定。
- 2020年9月2日 プール南端に位置する1体を移動中、マストケーブルを損傷させた。
