1号機PCVガス管理設備排気ファン全停に伴う LCO逸脱事象について

2020年12月14日

東京電力ホールディングス株式会社

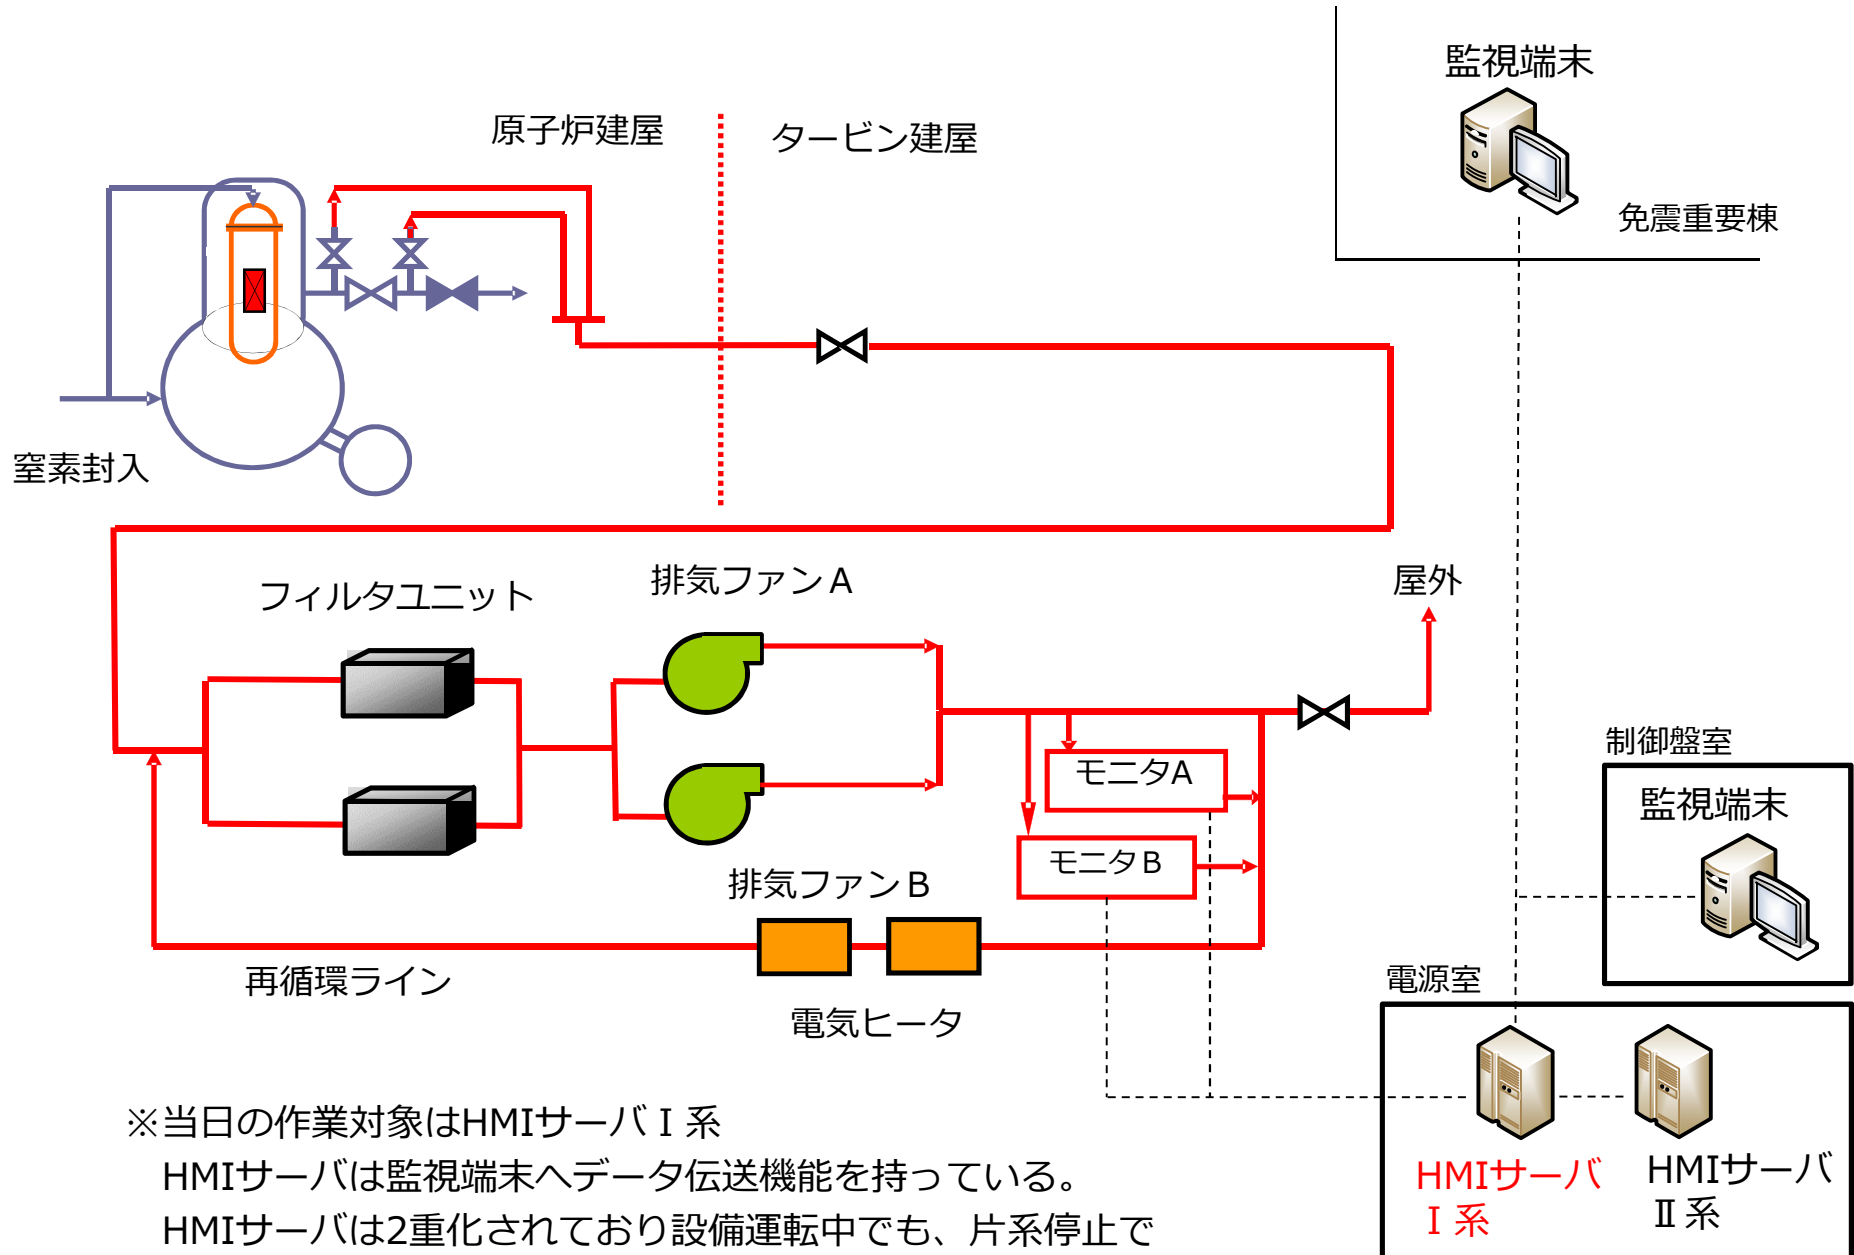
2. システム構成図

※当日の作業対象はHMIサーバ I系

HMIサーバは監視端末へデータ伝送機能を持っている。

HMIサーバは2重化されており設備運転中でも、片系停止で

作業可能、また現場のモニタでも監視可能。

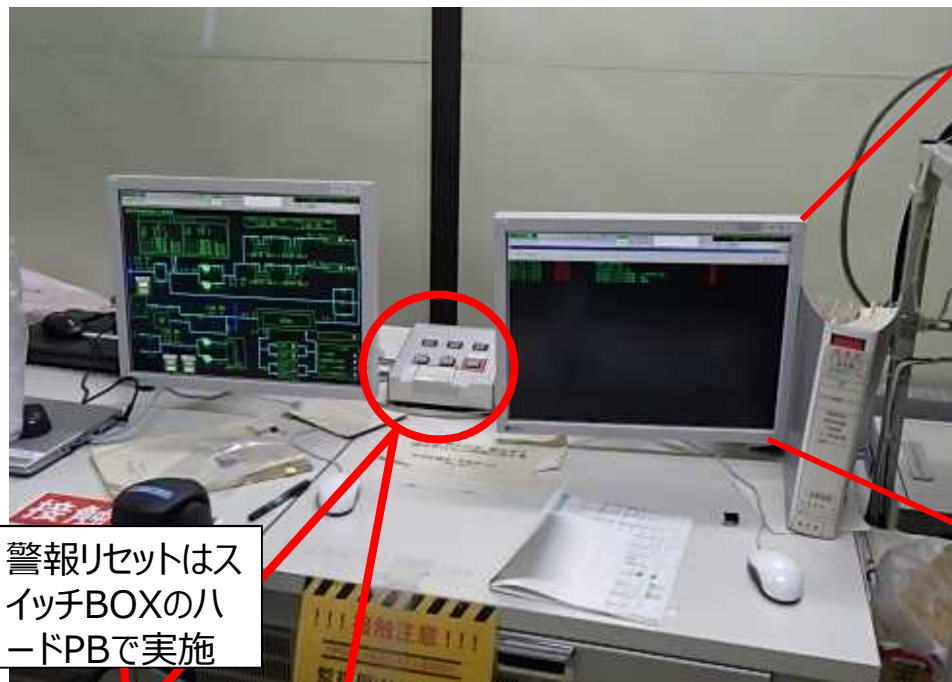
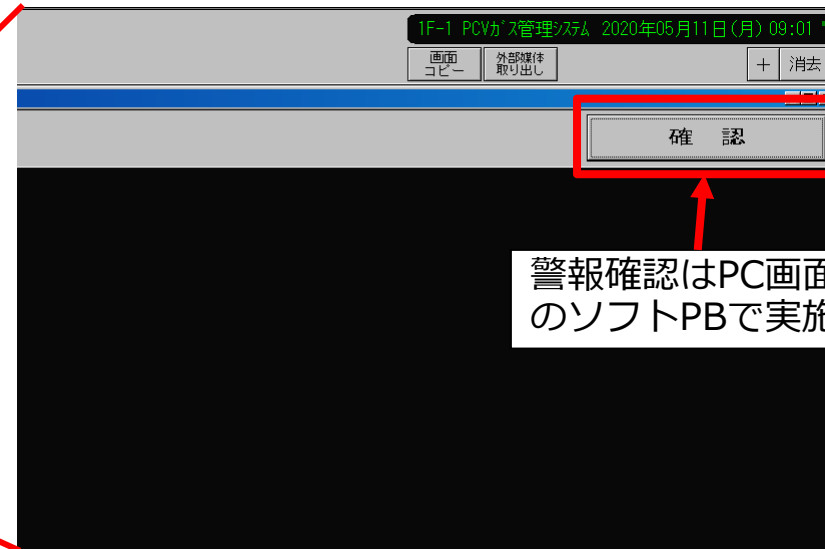
警報確認はPC画面のソフトPBで実施

本来、PC上画面ソフトPBで警報確認操作を行うべきところ、スイッチBOXの緊急停止ボタンを警報確認ボタンと思い込んで押した。

現場機器の操作器は作業時に操作可能な環境となる場合もあるため、誤操作による影響を検討したうえで、誤認識防止のため識別化（カバー等）を行う（実施済）。更に、恒久対策として鍵付きカバー等の対策を行う。

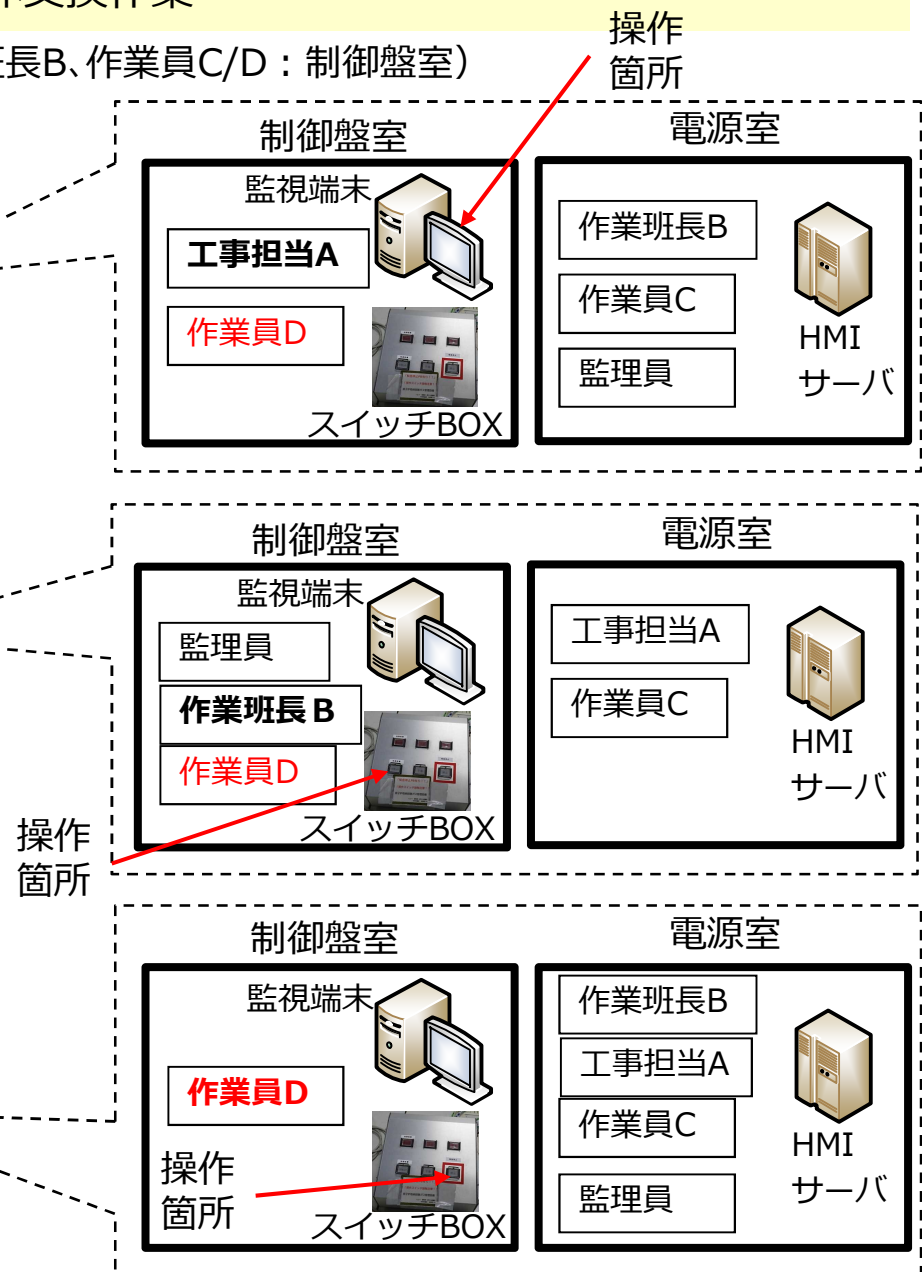
4. 当日の作業の流れ

1号機PCVガス管理設備HMIサーバI系の記憶媒体交換作業

6) 作業班長BがHMIサーバ停止操作→警報発生

7) 作業員Dが**警報確認操作を実施しよう**
として緊急停止ボタンを押しシステム停止

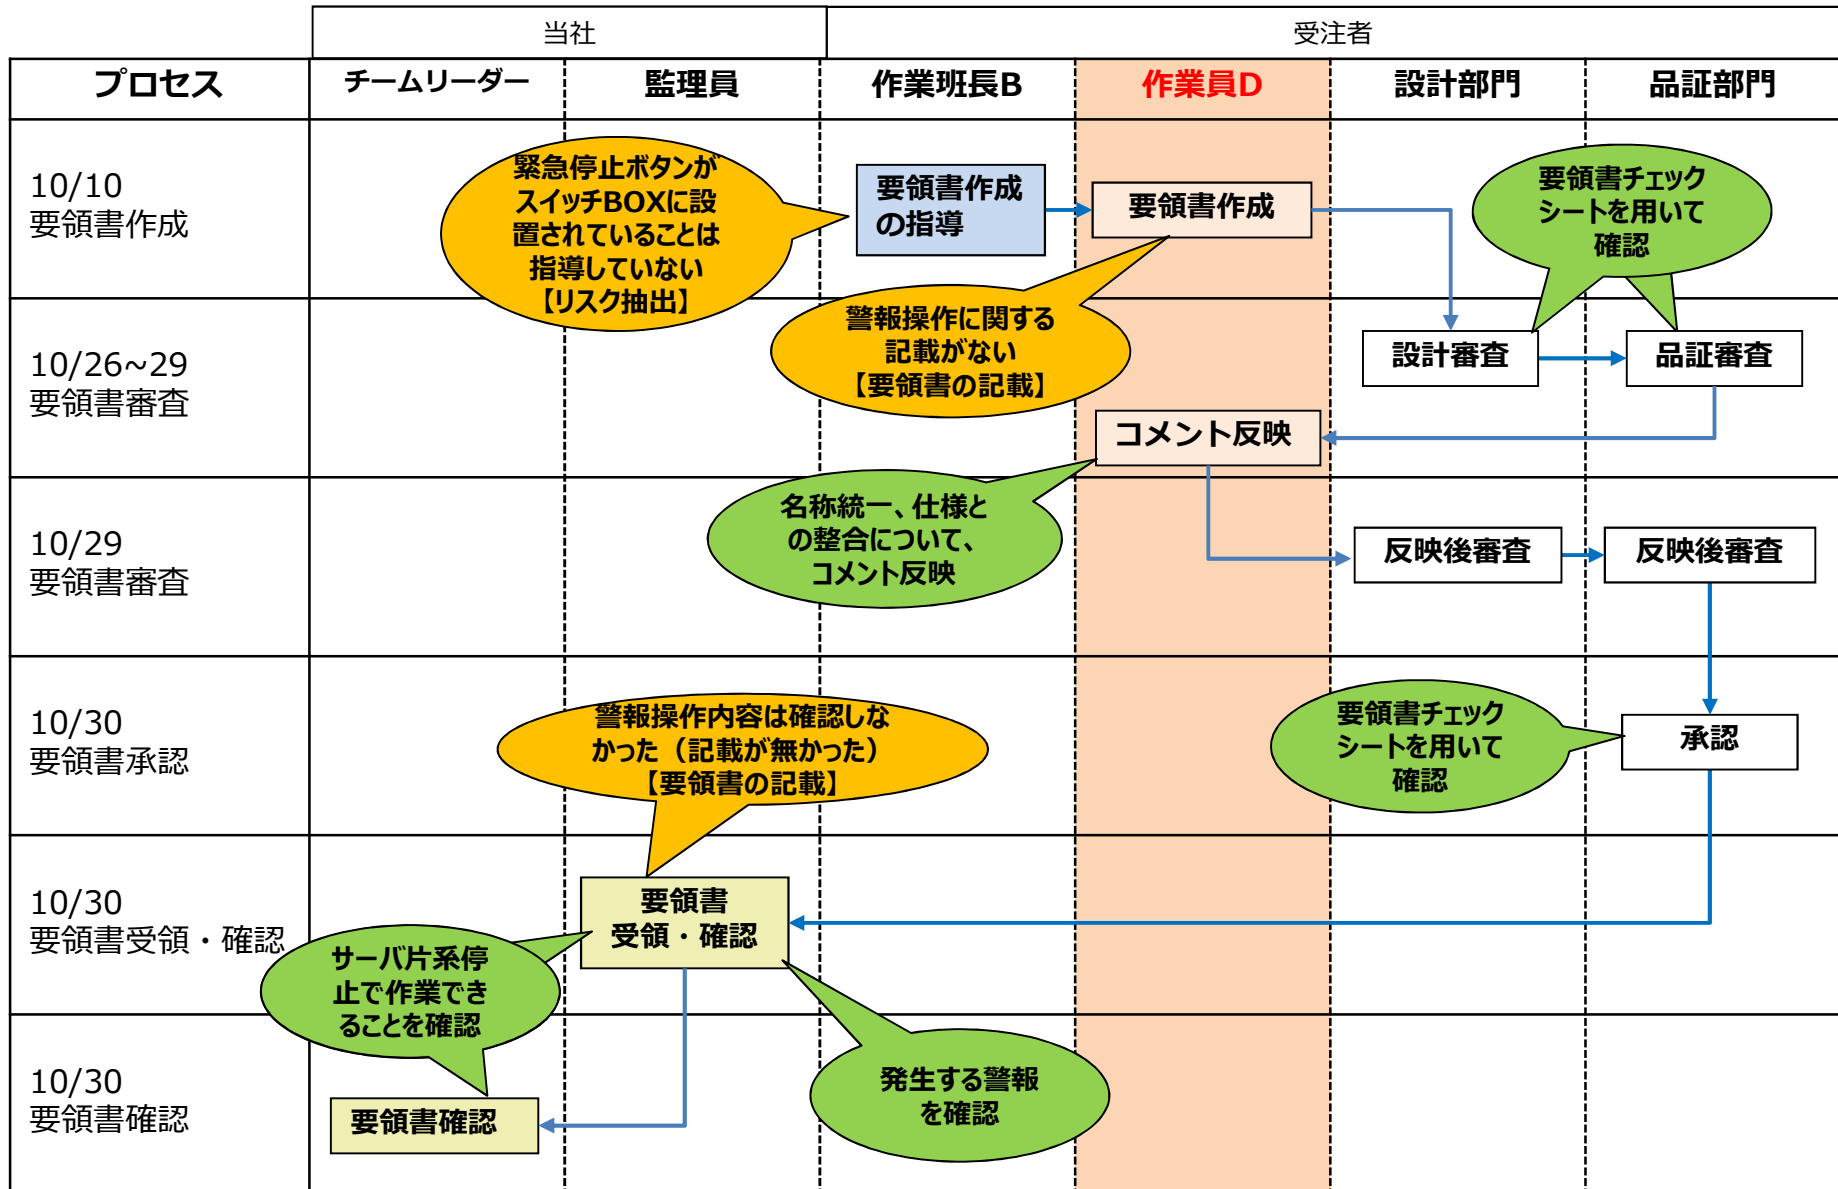
7. 作業前のプロセス

- ✓ 主たる作業（HMIサーバ記憶媒体交換手順）の手順は問題は無いことを確認したが、**警報確認については主たる作業に伴い付随的に発生するものであって、記載が無いことについて特に問題とは思わなかった。**
- ✓ 安全事前評価においては、周辺機器の誤接触などのリスクは抽出していたが、本作業は設計上設備運転状態で実施可能であること、また当該設備の作業実績がある受注者であり設備を熟知しているものと考え、緊急停止ボタンで安全上重要な設備の系統全停することはリスクとして抽出しなかった。
- ✓ **本作業でのリスクとしては、HMIサーバⅠ系からⅡ系への切替時の両系ダウンにより遠隔監視・操作ができなくなることが最重要リスクと考えていた。**
- ✓ 当日の作業に伴い発生する警報について、事前に作業班長Bと共有するとともに、当直とも安全処置や発生警報について作業調整を行った。
- ✓ 作業着手前に、作業班長BとHMIサーバの交換機器や作業場所の確認を実施していたが、警報操作場所の確認は行わなかった。
- ✓ 作業当日は、監理員が現場に立会い、要領書に沿って実施していることを、作業班長Bの横で一つ一つ確認していた。（事象発生時は、電源室にいた）
- ✓ 警報確認は難しい操作ではないこと、また作業班長Bの指示のもとで警報確認操作を行うため、作業員D単独でも問題ないと考えた。

作業前（要領書）のプロセスを以下に示す。

主たる作業以外でも操作を伴うものは、要領書等へ記載を行うことを安全対策仕様書へ反映する。

また、監理員は、具体的な操作内容・場所を要領書等で確認を行う。
