福島第一原子力発電所 敷地内の地下水モニタリングデータについて

2020年12月14日

東京電力ホールディングス株式会社

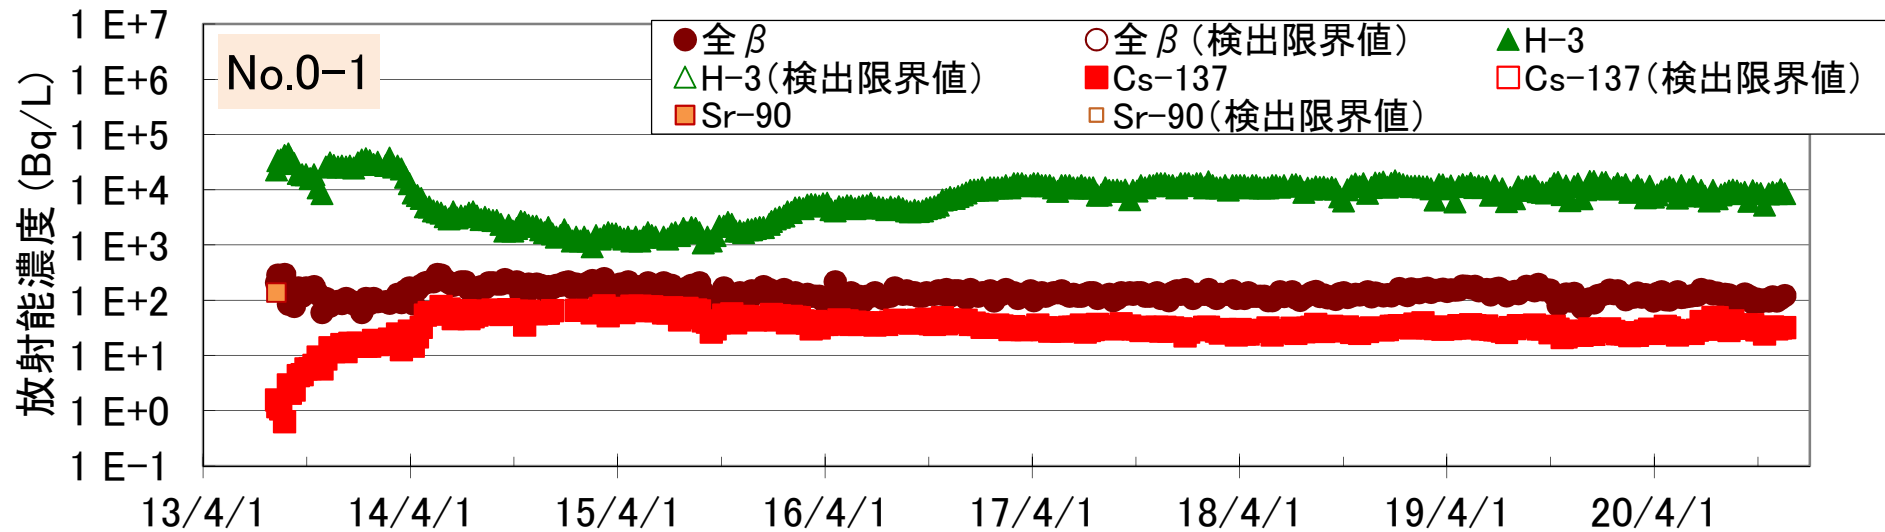
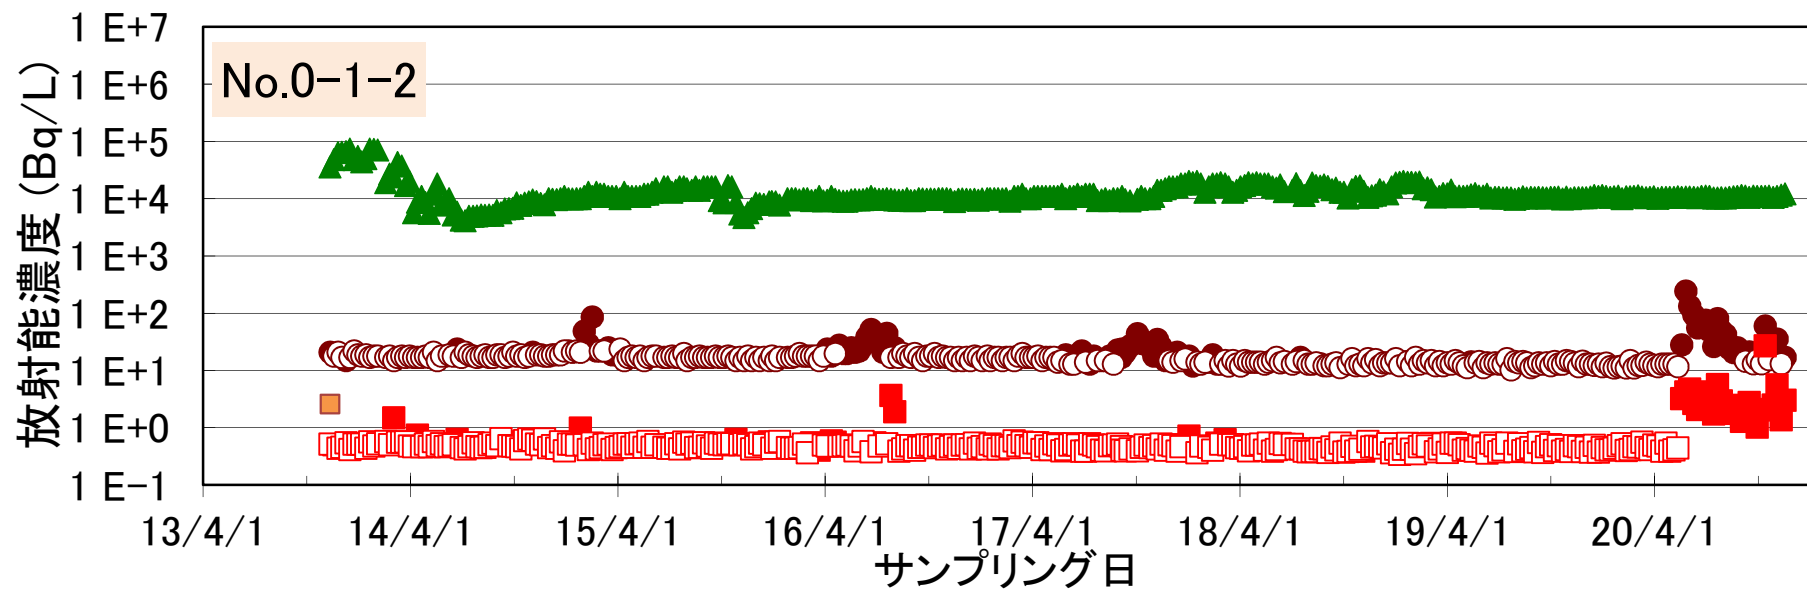
A-1 モニタリング結果 (1号機取水口北側)

- 1号機取水口北側エリアでは、トリチウム以外のセシウム、全ベータ濃度にはほとんど上昇は見られていない。
- 1号機取水口北側エリアのトリチウム濃度は、観測開始当初の2013年に一部の観測孔で告示濃度6万 Bq/Lを超える濃度が確認されたが、その後は告示濃度を下回る濃度で推移している。
- 1、2号機取水口間エリアは、2号機取水口からの汚染水大量流出による地下水汚染の影響により、汚染水流出経路となったエリア南西側の電源トレンチ周辺を中心に、高濃度の汚染が見られる。
- 特に、土壤に吸着しやすいセシウム、ストロンチウムは局所的に高い濃度のまま推移している。
- 2020年3月頃から多くの観測孔で濃度上昇が見られているが、本エリアの西側8.5 m盤で2019年に、フェーシング工事中に降った大量の降雨が地下に浸透し、地下水汚染が拡大した可能性も考えられる。
- ただし、護岸部エリアは、東側の海側遮水壁、西側の陸側遮水壁により外部と遮断されており、濃度上昇による外部への影響は無いものと考えられる。

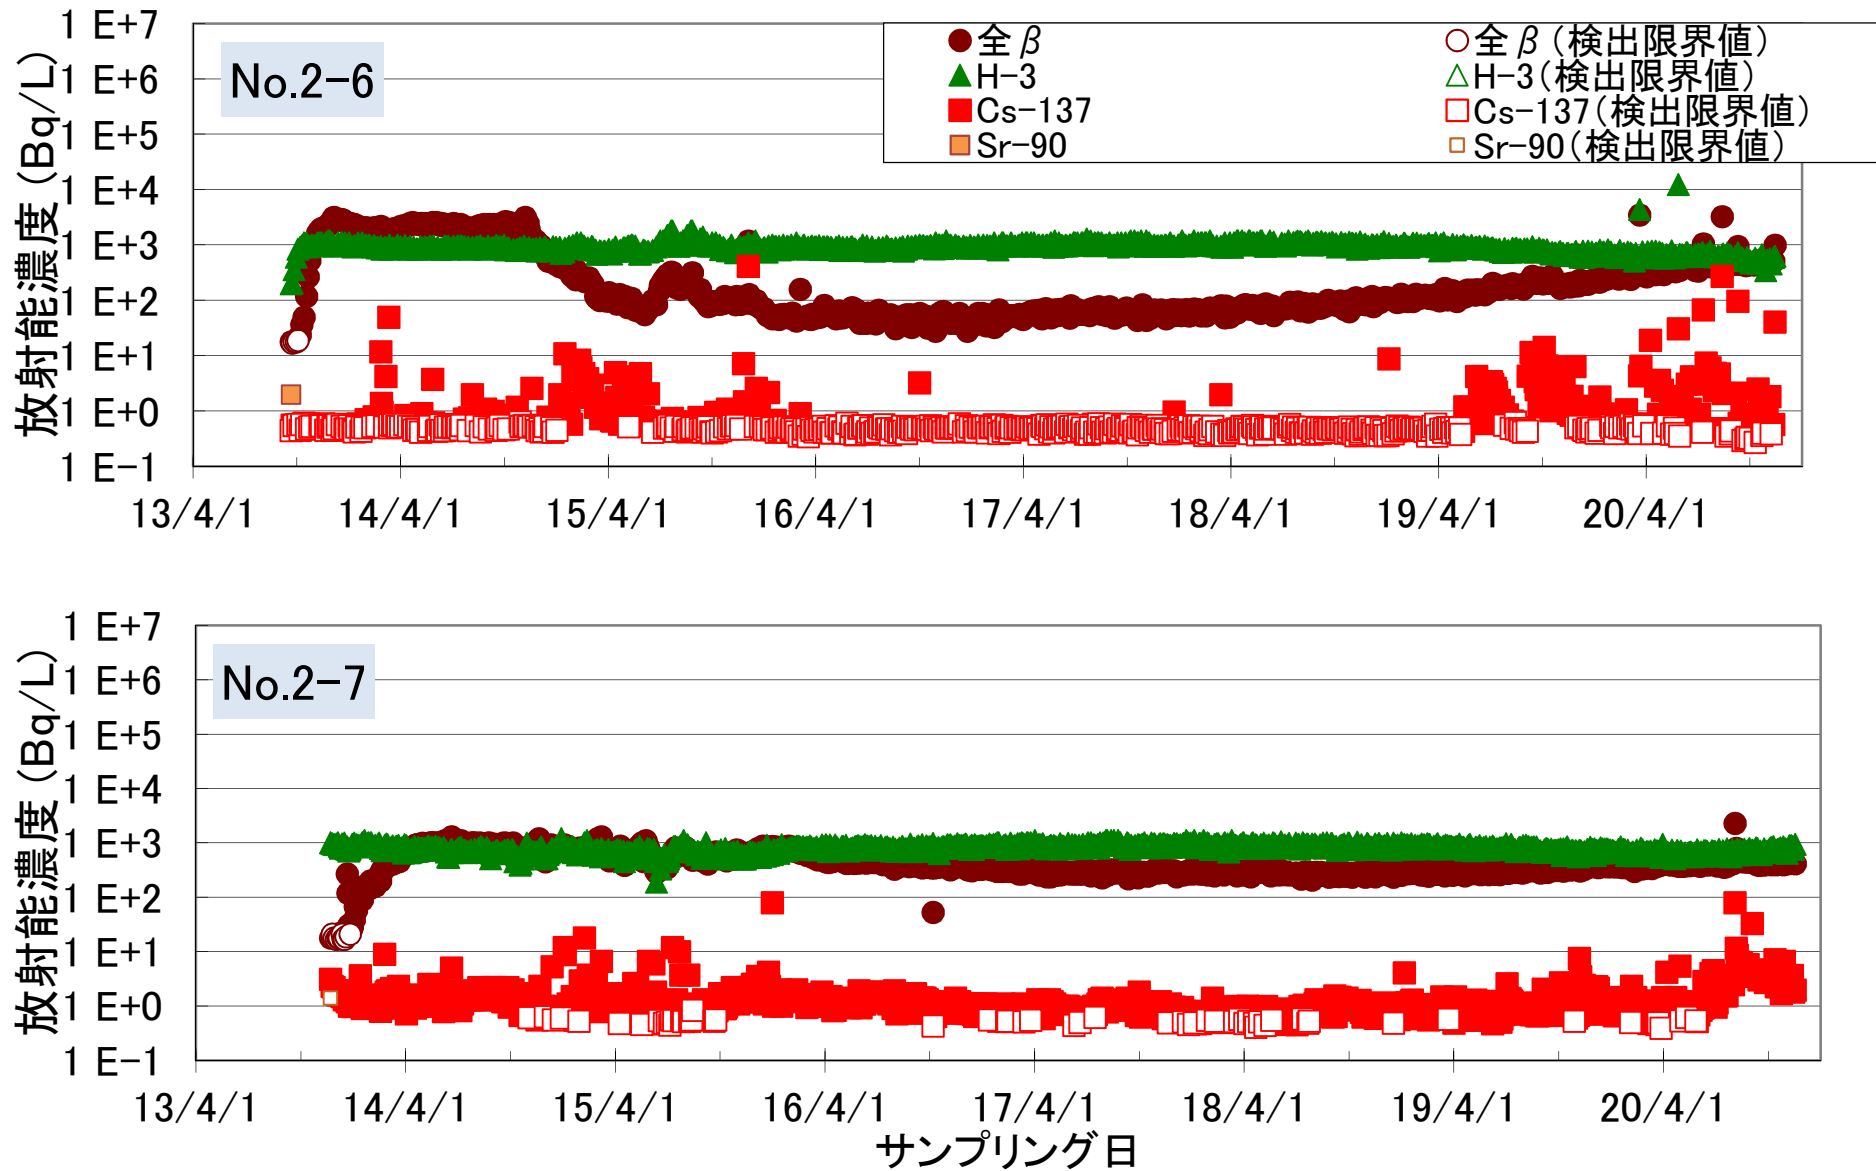
B-1 モニタリング結果 (2、3号機取水口間)

- 2、3号機取水口間エリアは、1、2号機取水口間同様、2号機取水口での汚染水大量流出による地下水汚染の影響が、エリア北側を中心に見られる。
- 特に、北側の2-3、2-5では全ベータ濃度、トリチウム濃度が高い状況。
- 南側は、北側に比べれば汚染は少ないものの、2号機同様3号機取水口でも汚染水大量流出があったことから、ある程度の地下水汚染が見られているものと考えられる。
- 3、4号機取水口間も、2、3号機取水口間同様に3号機の海水配管トレンチが埋設されており、2、3号機取水口間南側と同程度の汚染レベルで推移している。
- 海側遮水壁と陸側遮水壁により外部と遮断されているのは1、2号取水口エリアと同様であり、今年3月以降の上昇も同様であるが、外部への影響は無いものと考えられる。

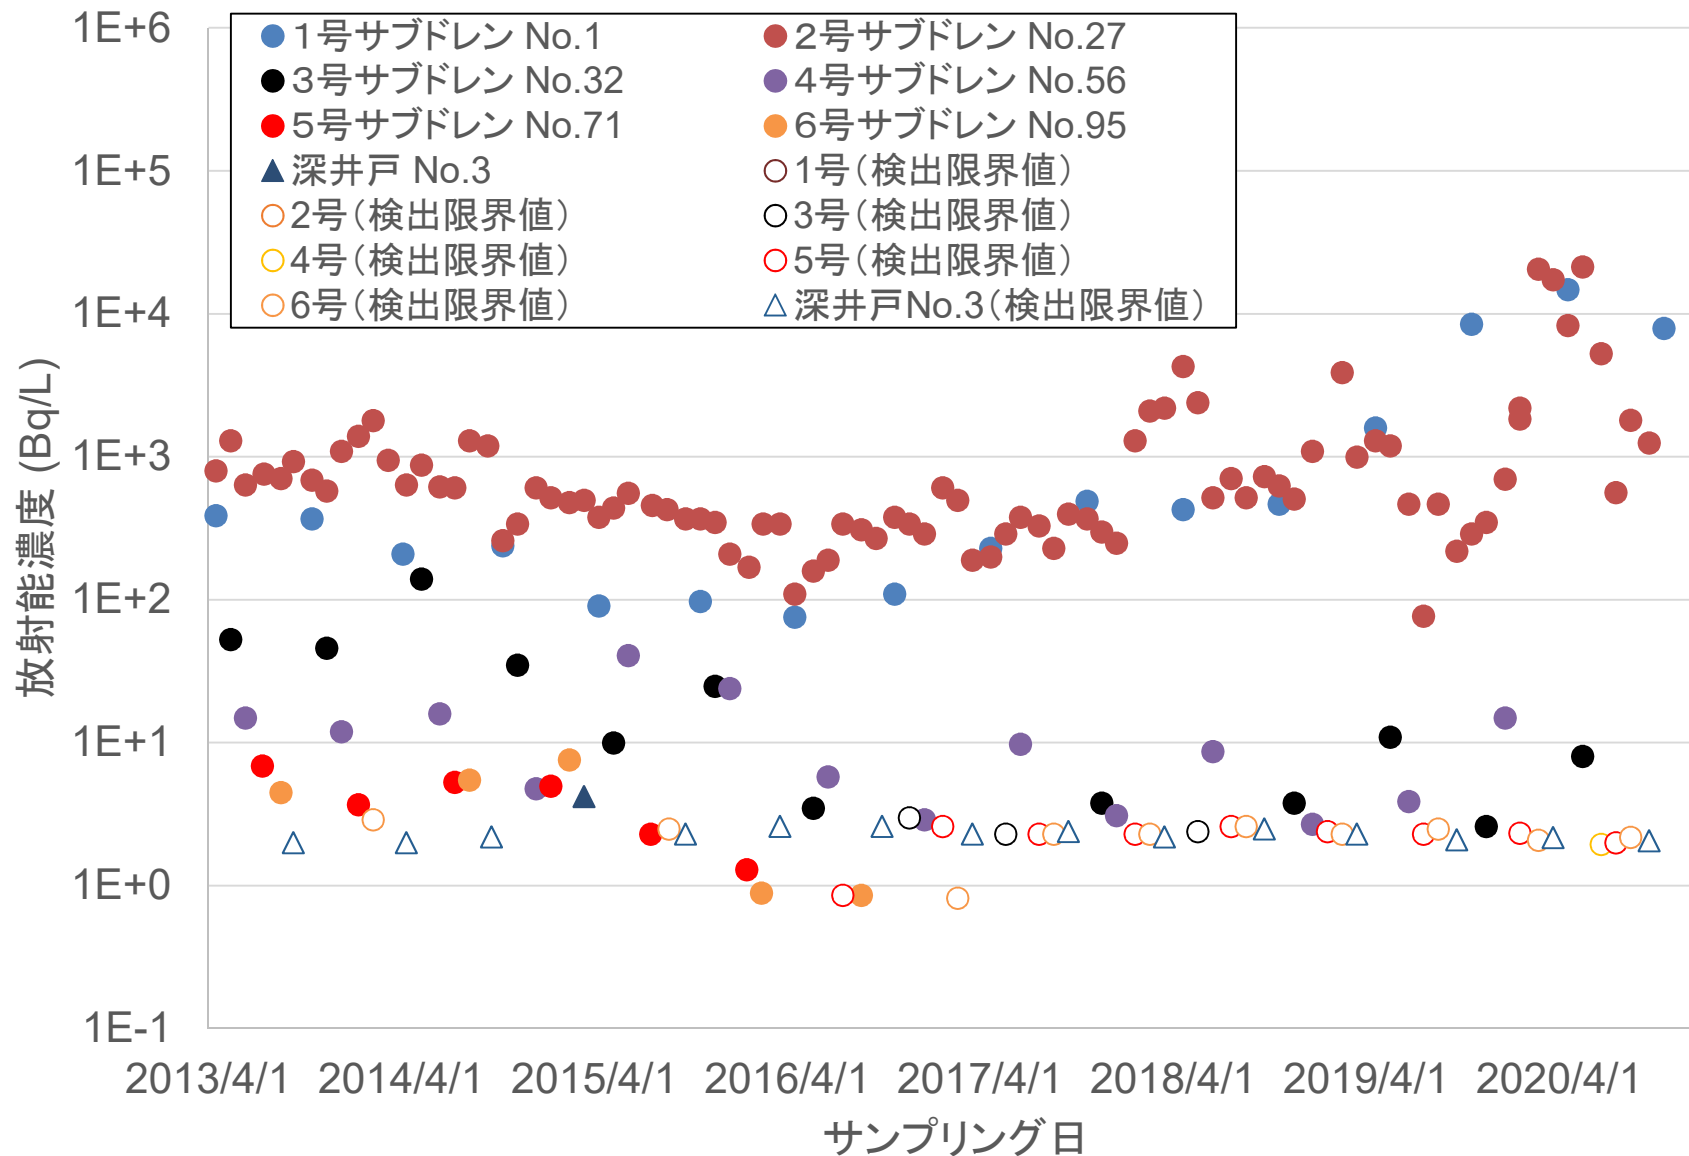
2.タービン東側モニタリング A-2 サブドレンモニタリング結果 (全β)

- A) 1～4号機タービン東側のサブドレン
⇒2016年までは概ね低下傾向で推移
 - 1、2号機タービン東側のサブドレン。
⇒2017年以降変動が大きくなり濃度が上昇傾向。
 - 陸側遮水壁の凍結が地下水の状況に何らかの変化を及ぼしたことが考えられる。
⇔外部への影響は無いものと考えられる。

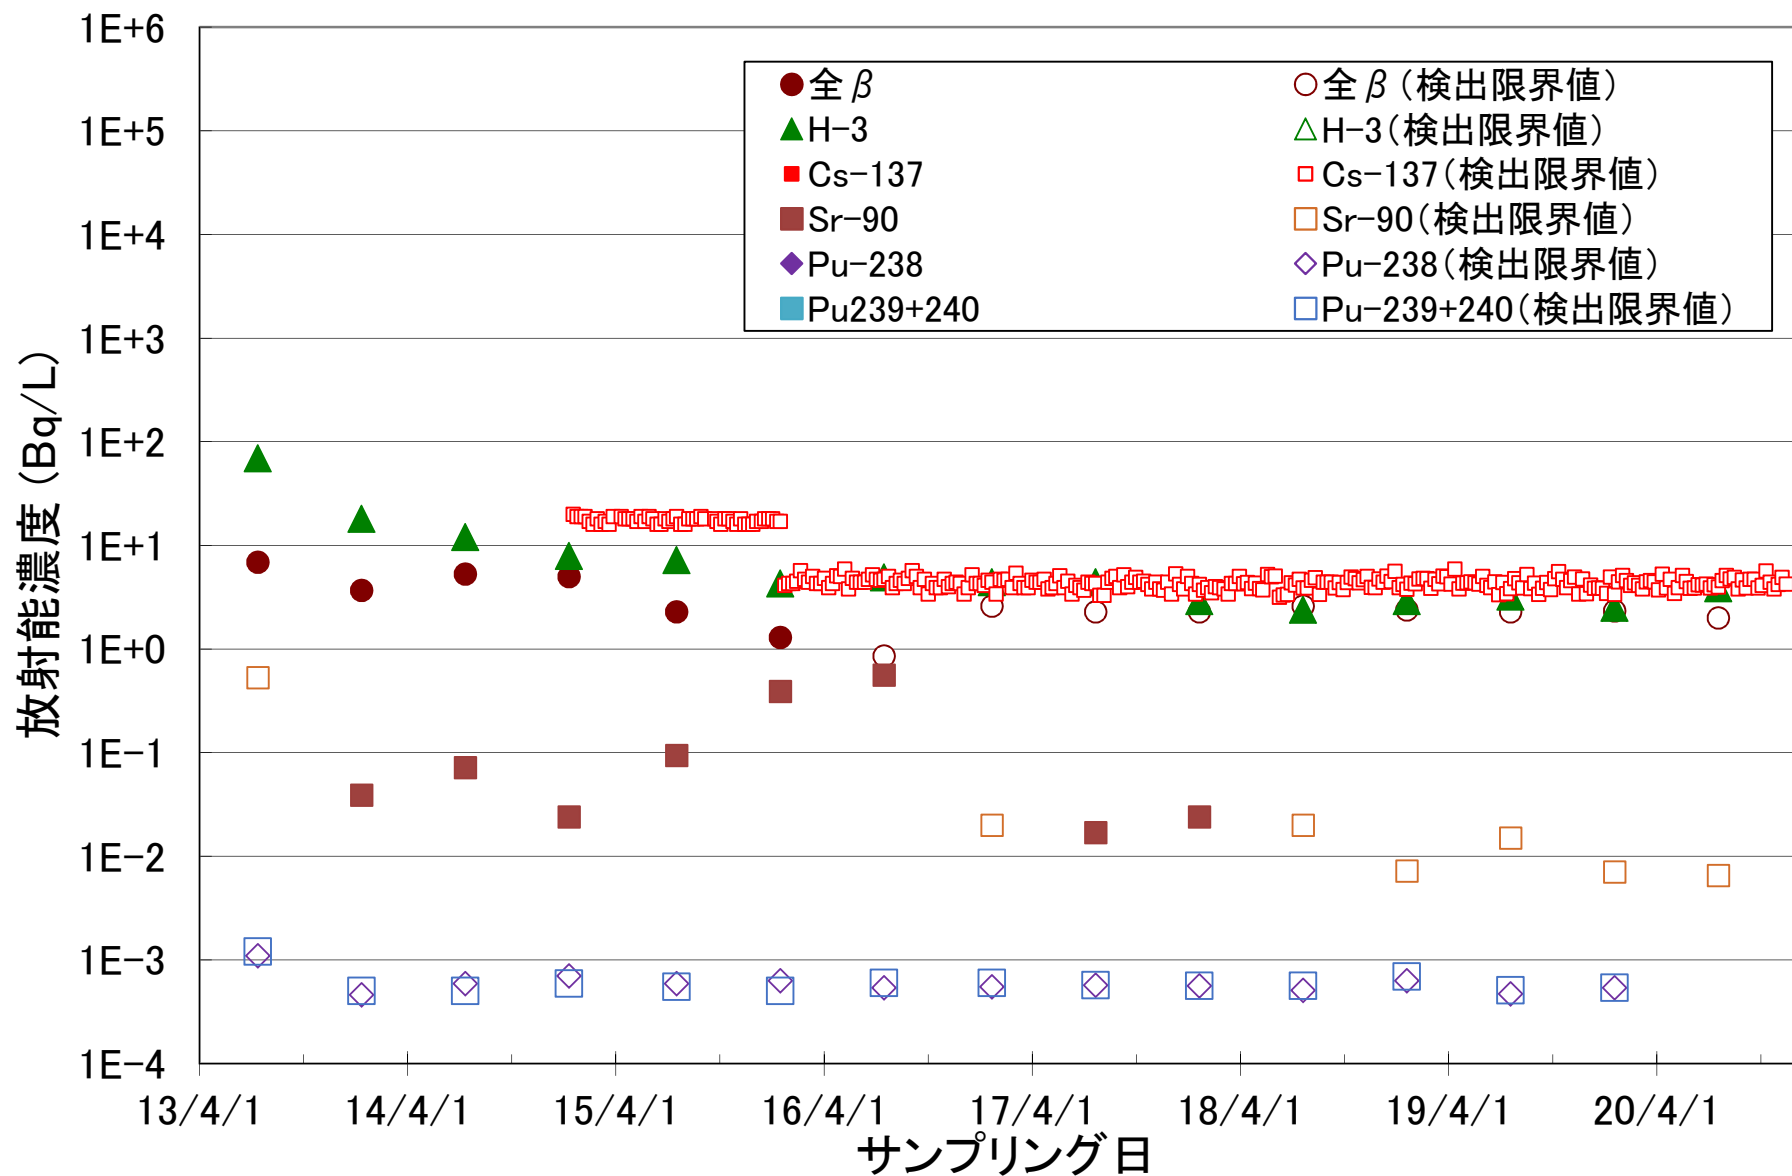
B-1 5号機サブドレン (No. 71) モニタリング結果

- B) 5、6号機のタービン東側のサブドレン
⇒現在に至るまで低濃度であり特に変化は見られない。

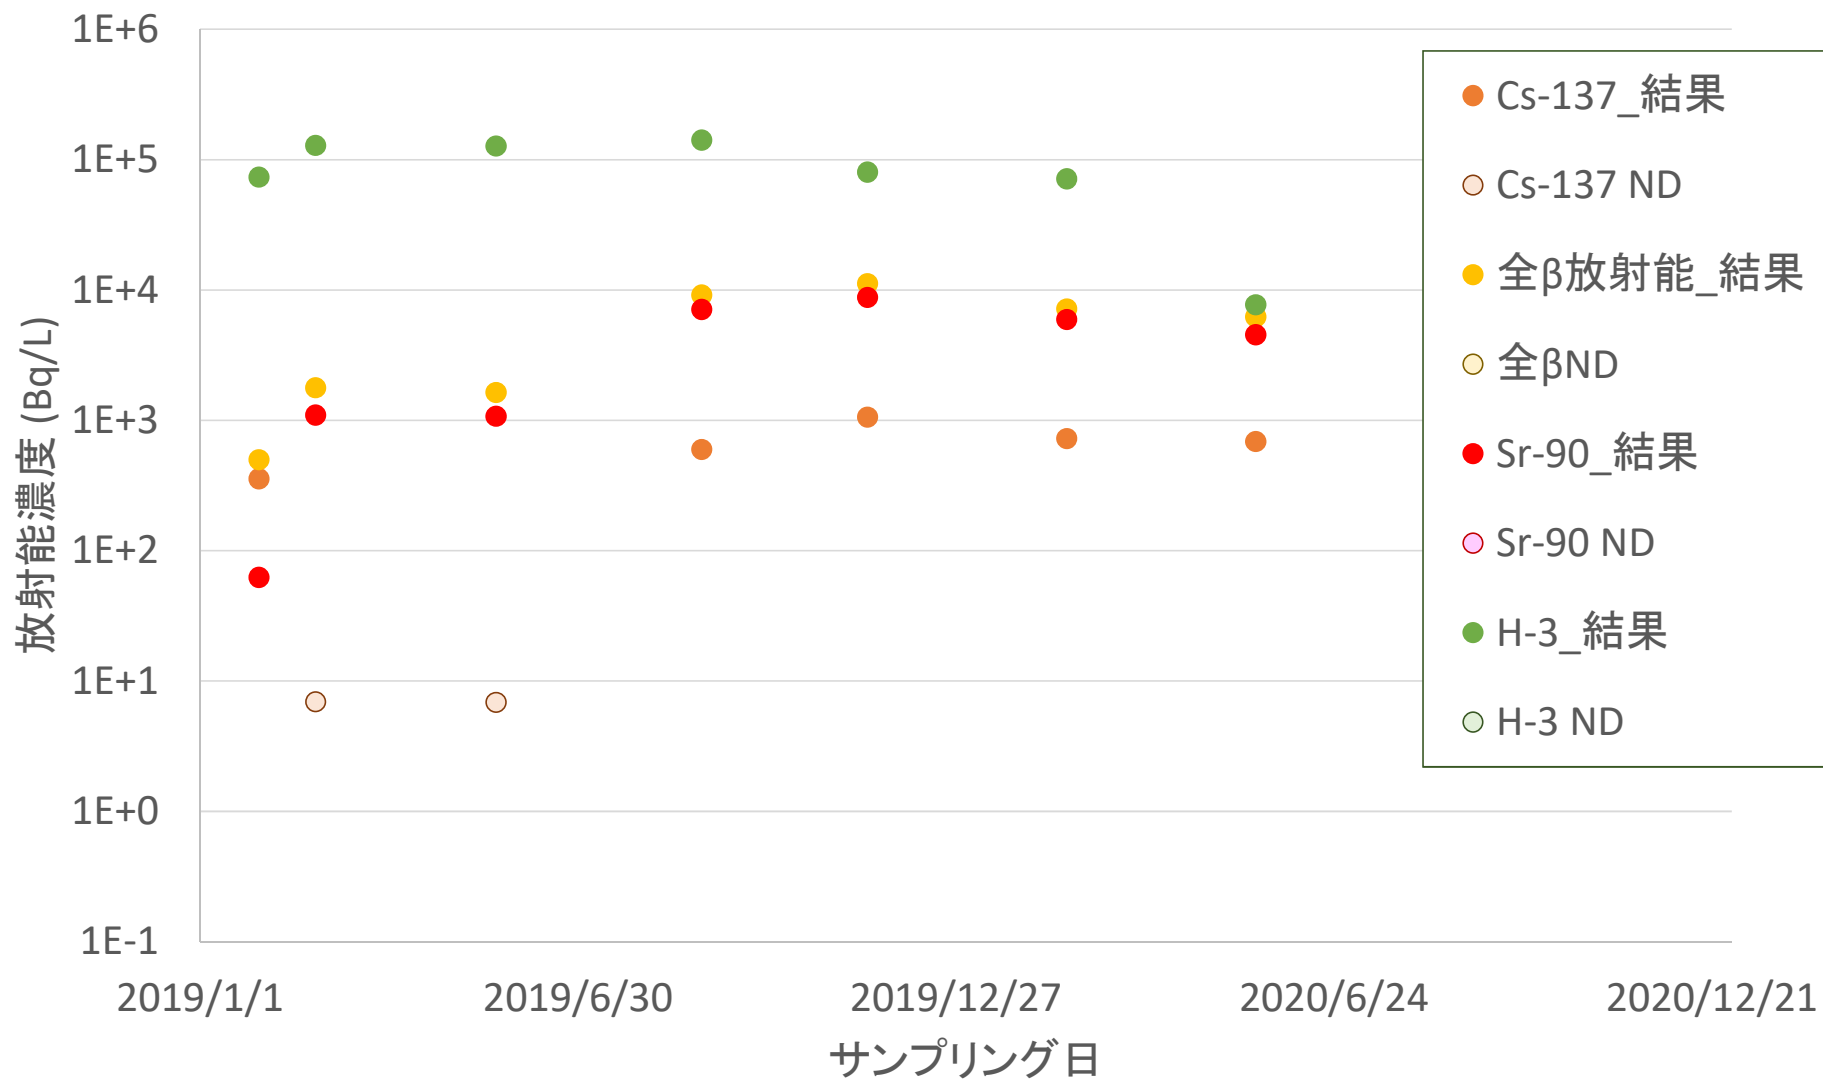
D-1 1, 2号T/B海側の下部透水層部放射能濃度 (Gi-18) **TEPCO**

- D) 1～4号機タービン東側下部透水層の測定値に、大きな変動は見られない。

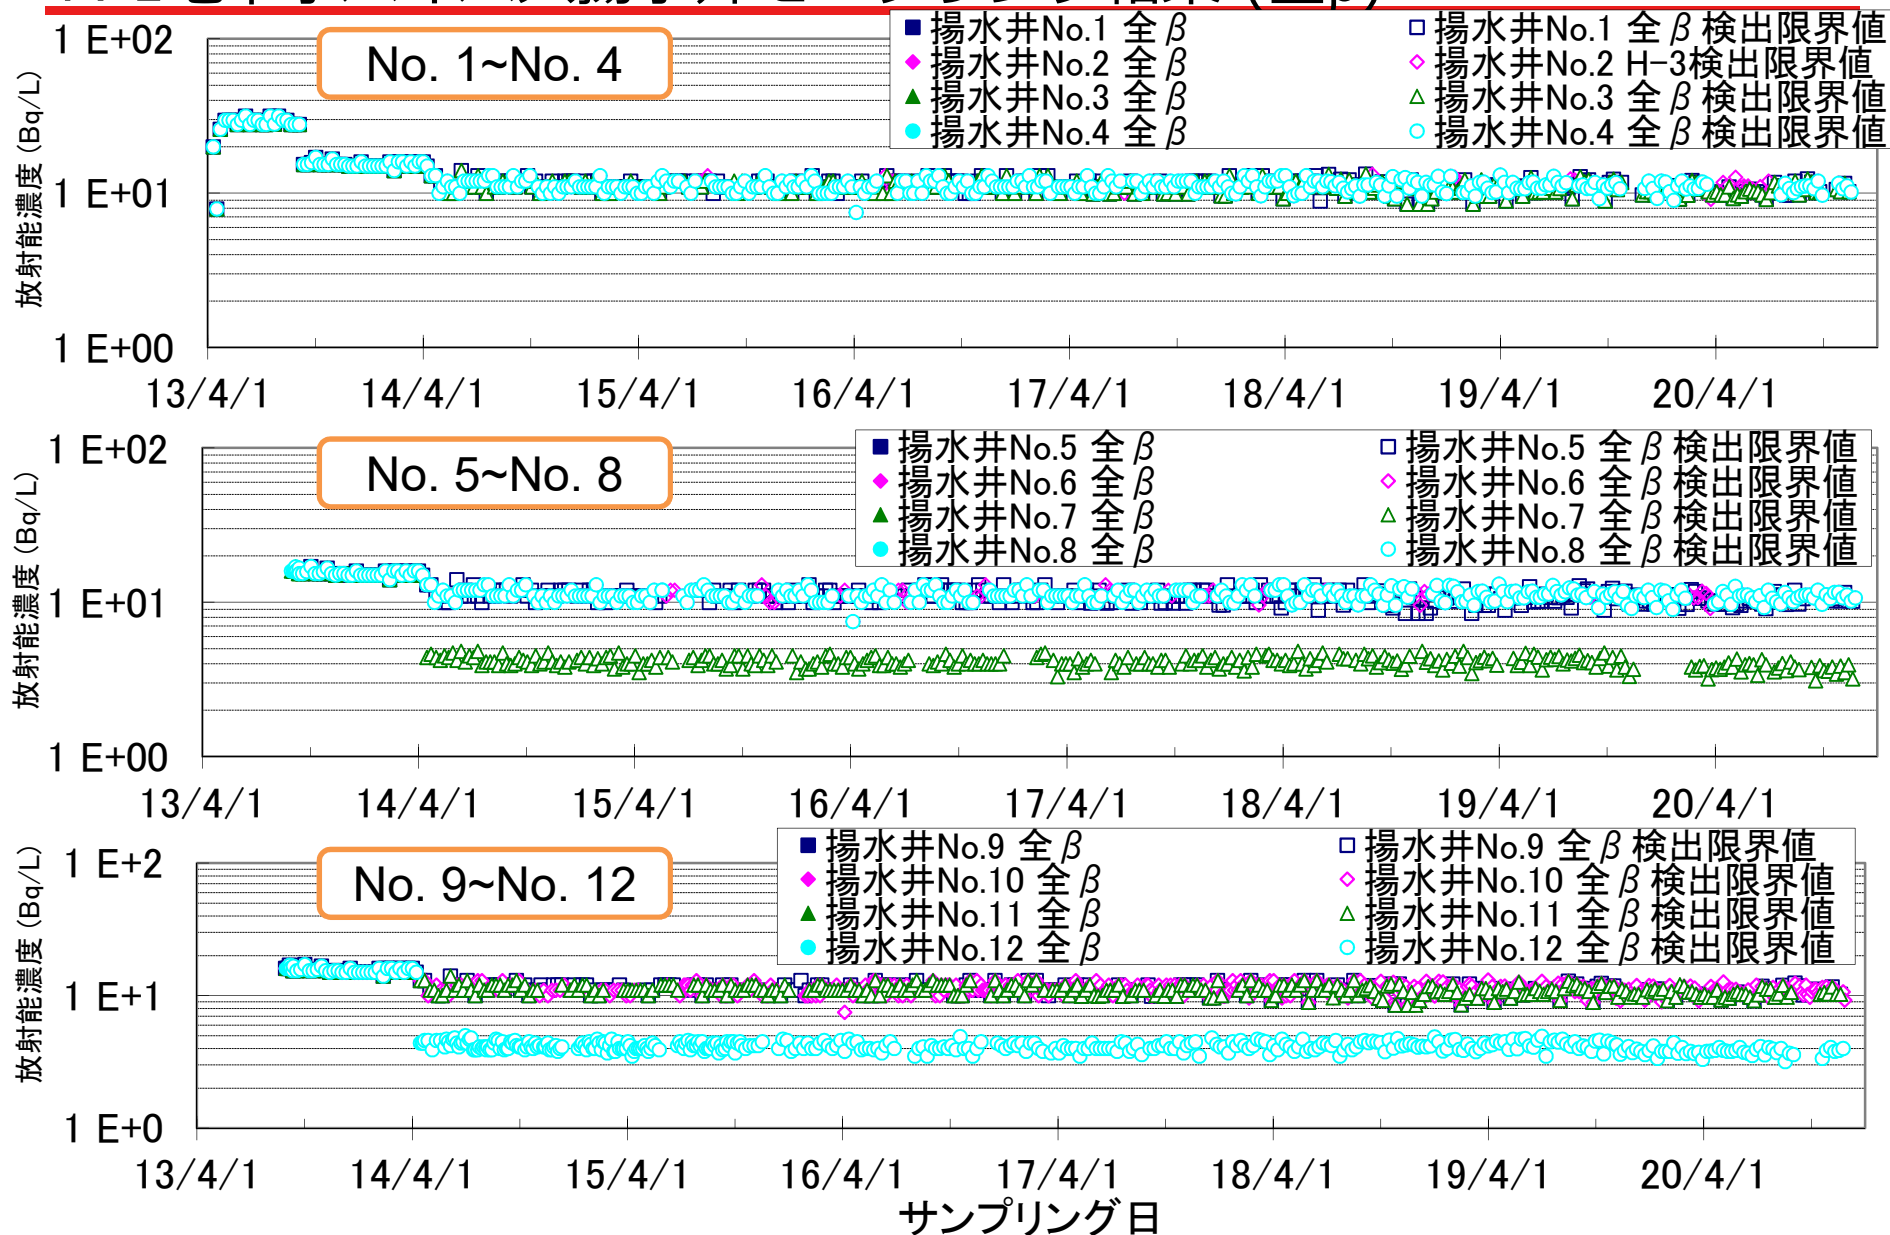
A-1地下水バイパス揚水井モニタリング結果 (全β)

- 地下水バイパス揚水井は、全ベータ濃度は当初より低濃度でありほとんど上昇は見られていない。
- トリチウムは、特に南側のNo.10～12で濃度に上昇が見られ、No.10では最大3,000 Bq/L程度まで上昇した。
- 調査孔Bのトリチウム濃度は低下傾向であるが調査孔Cは上昇傾向にあり直近では約160 Bq/L。
- 各観測孔ともトリチウムの告示濃度6万 Bq/Lに比べれば低濃度で推移。

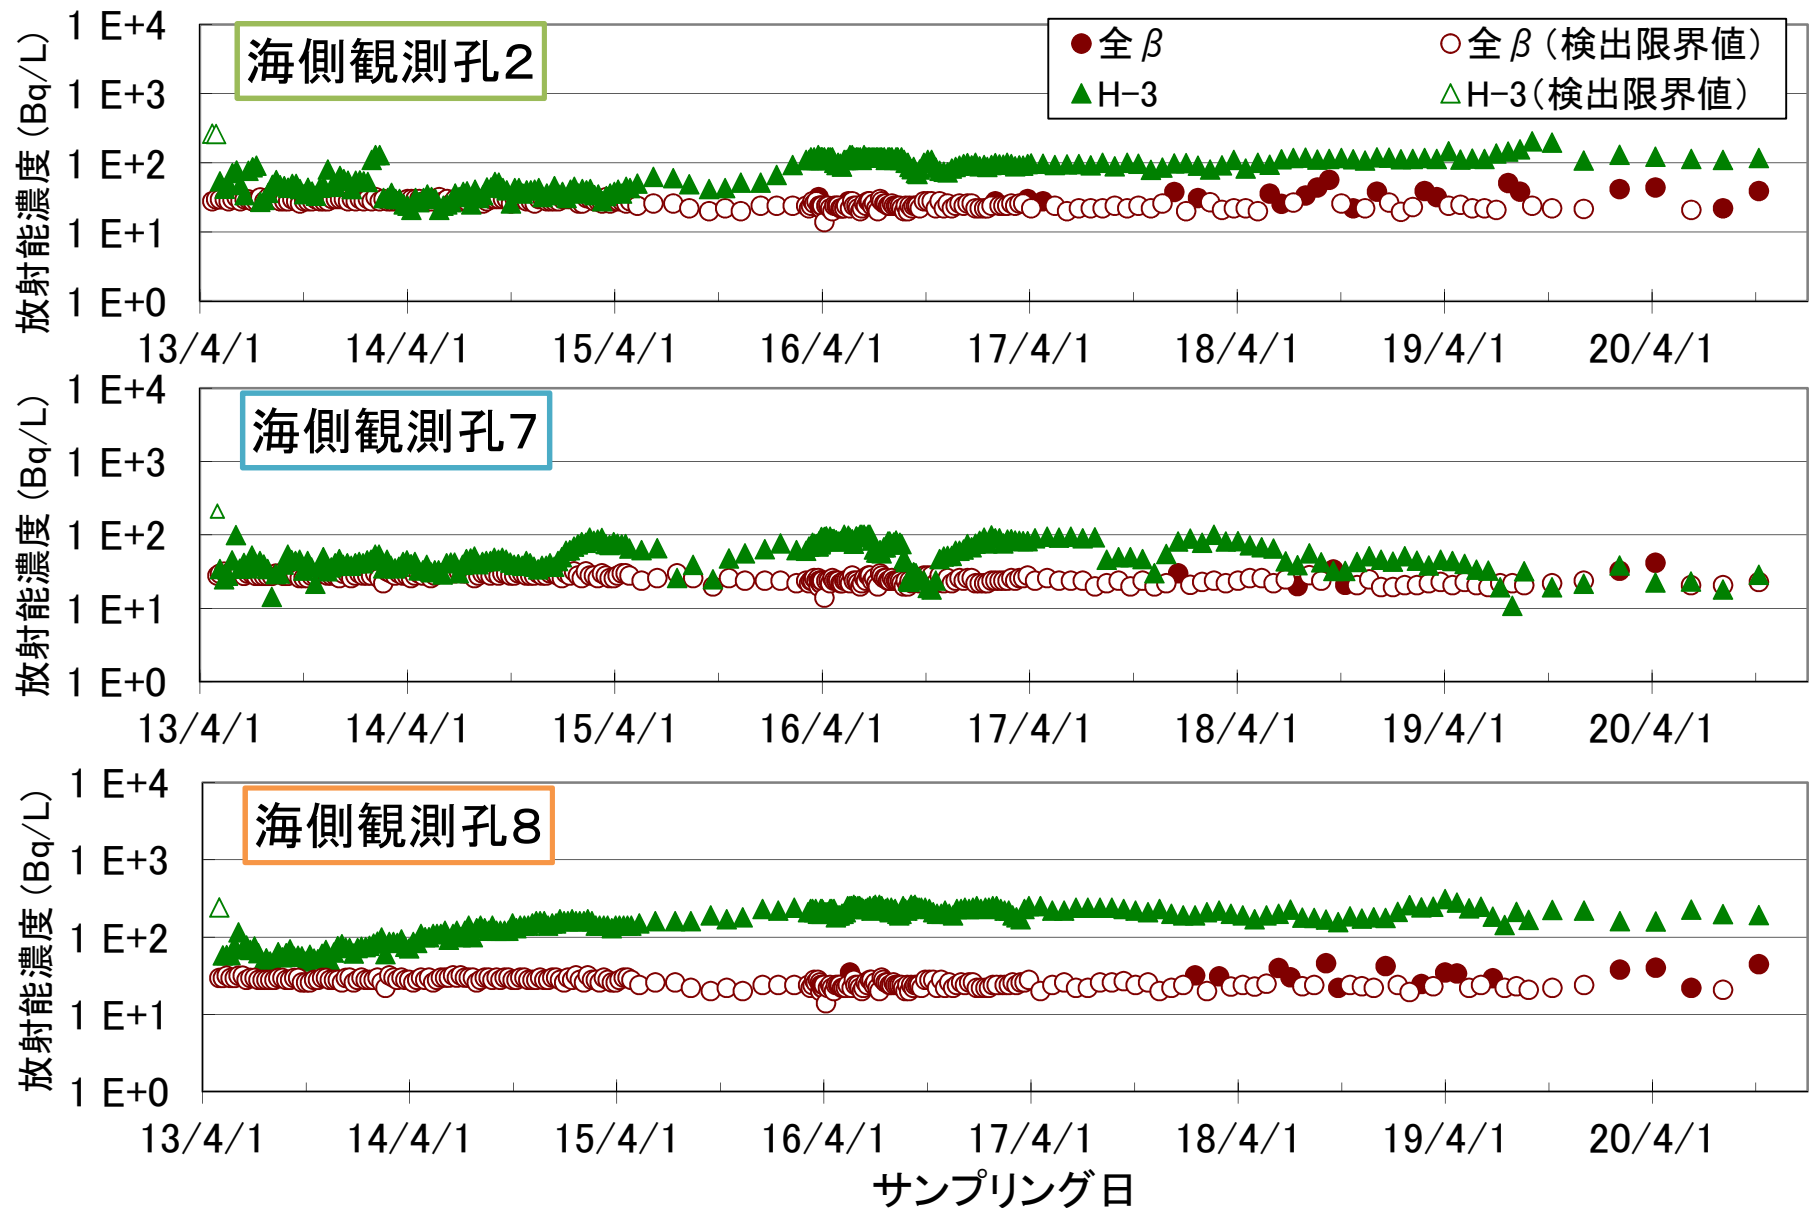
3. 33.5 m盤の地下水モニタリング B-1 海側観測孔のモニタリング結果

- 海側観測孔の全ベータ濃度は、2016年以降散発的に若干の検出が見られるようになったものの、100 Bq/Lに満たないレベルであり、地下貯水槽による地下水汚染が広範囲に拡大している状況とは考えられない。
- トリチウムについても、告示濃度6万 Bq/Lに対して十分低い1,000 Bq/Lに満たないレベルで推移している。
- 周辺観測孔の全ベータ濃度は、2016年に上昇が見られ、翌年以降も上昇が見られているが、散発的で継続せず、その後は徐々に低下傾向。

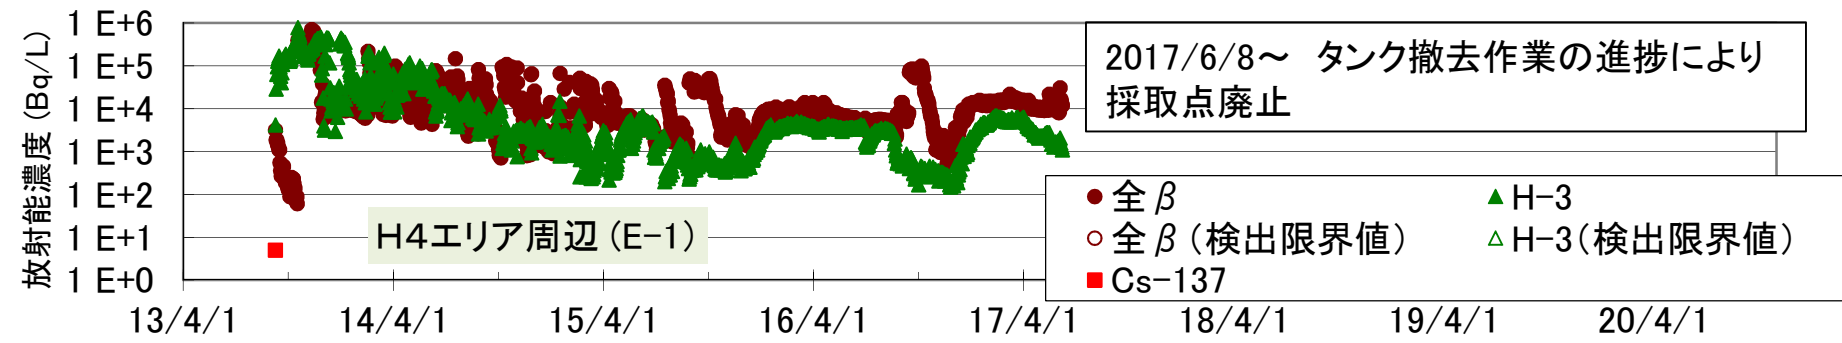
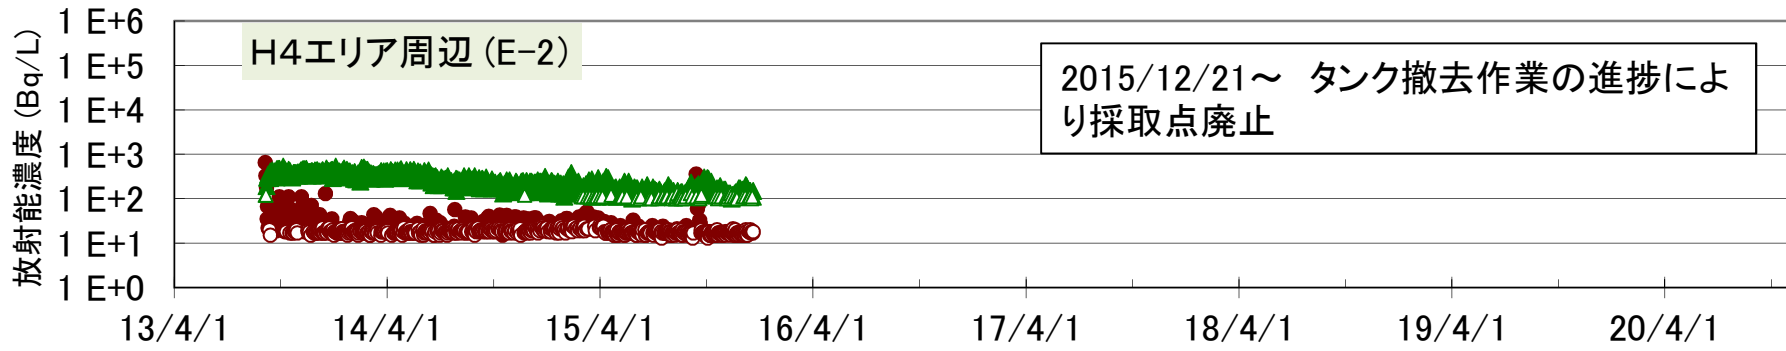
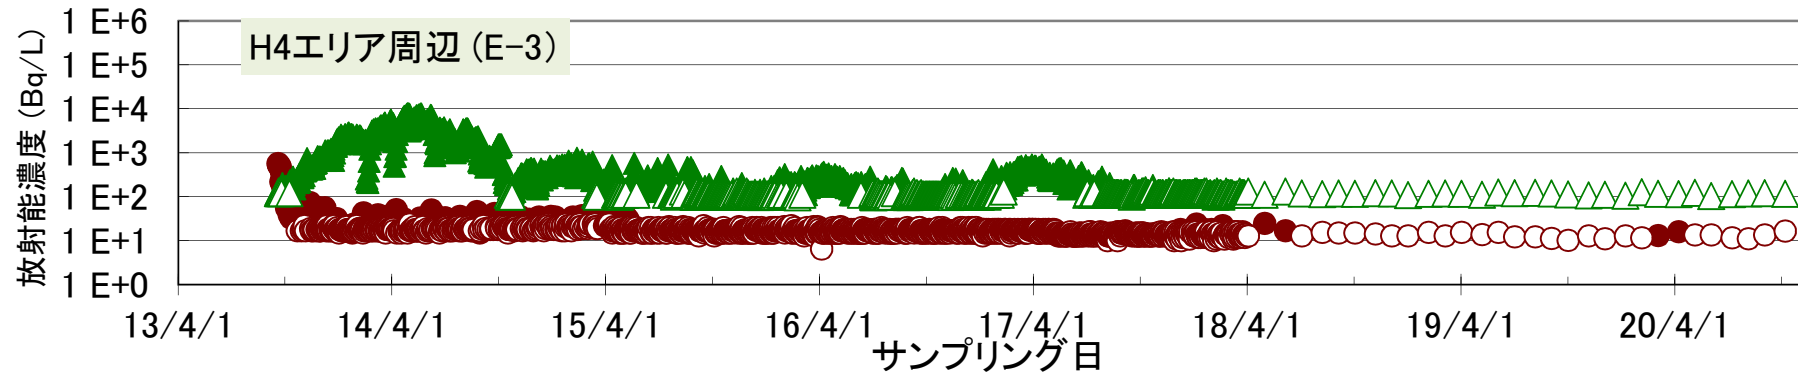
3. 33.5 m盤の地下水モニタリング C-1 H4エリアのモニタリング結果

- H4エリア観測孔: 約300 m³の汚染水が漏えい、ほとんどが地下に浸透したものと考えられている。
- E-1観測孔 (漏えい地点近傍): 高濃度の全ベータ、トリチウムを観測。
- 2017年～2018年にタンクリプレース、汚染土壌を回収。
⇒回収困難な汚染が残るE-9を除き、現在は各観測孔とも低濃度。
- H6エリア観測孔: H4エリア観測孔に比べれば汚染水の漏えい量が少なく、地中浸透前に回収できた量も多い。
⇒各観測孔とも、H4エリアのE-1やE-3のような高濃度の地下水汚染が見られていない理由。
- 両エリアともに、漏えい箇所から数十 m離れた観測孔では全ベータ濃度の上昇はほとんど見られていない。
⇒ストロンチウムによる汚染の拡がりはずかと思われる。
⇔トリチウムについては地下水とともに移動することから、敷地外への流出は否定できない。
- 漏えい箇所から離れた観測孔の濃度は、トリチウムの告示濃度6万 Bq/Lに比べて大幅に低い濃度であり、影響はほとんど無いものと考えられる。

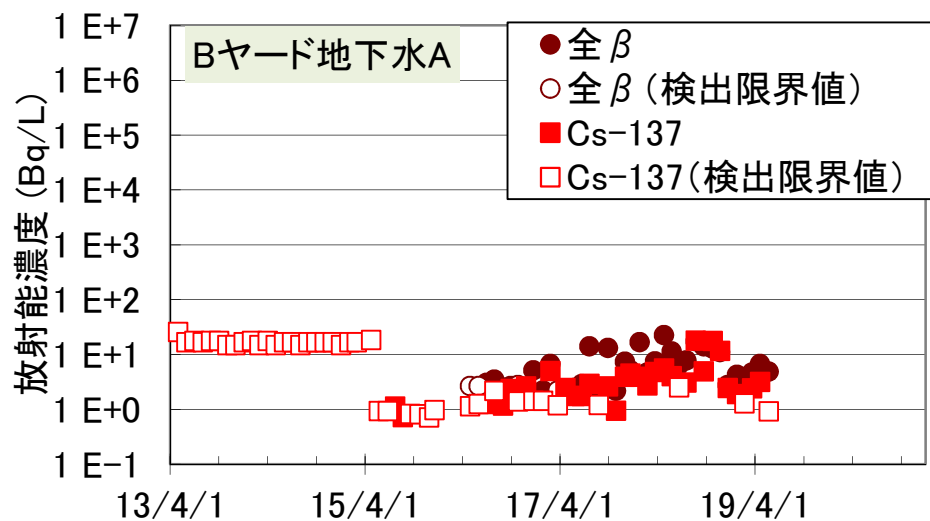
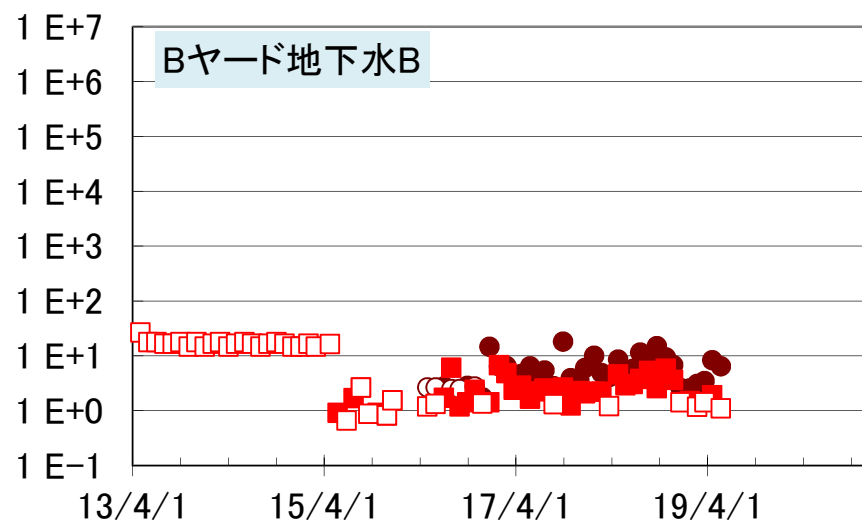
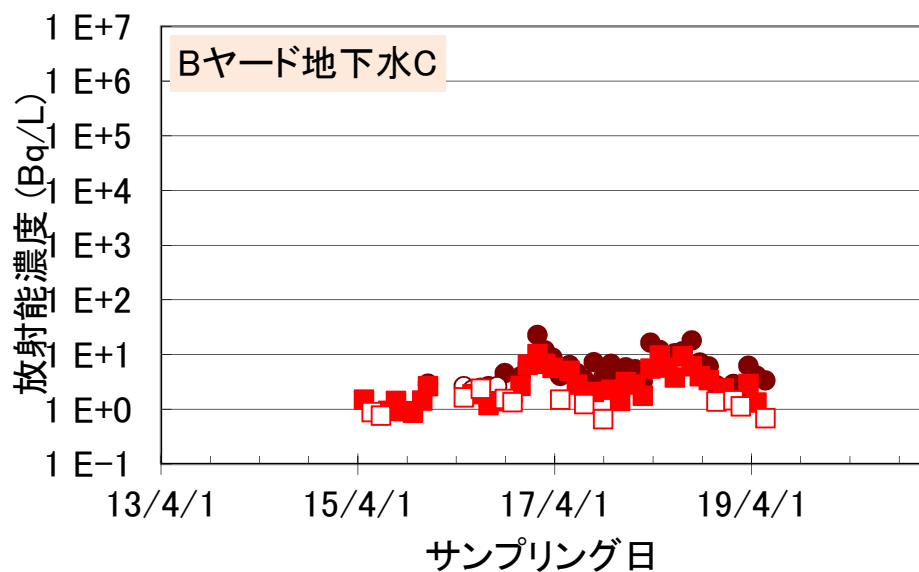
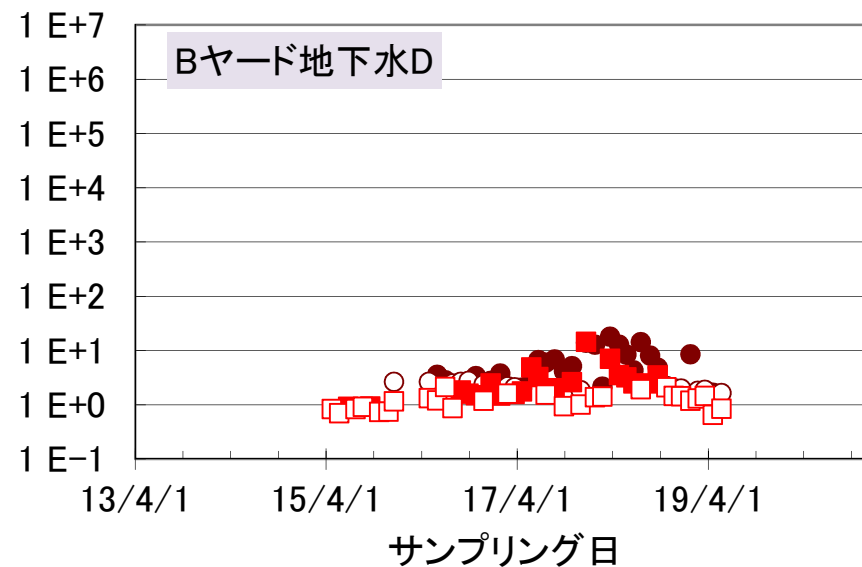
4.1 覆土式一時保管施設周辺のモニタリング結果

- 覆土式一時保管施設は、高線量ガレキ類を土で覆い、埋めたもの。
- セシウム、全ベータが若干検出されているものの、低い濃度で推移。
- 2019～2020年に、雨水の浸透を防ぐシート養生を実施。

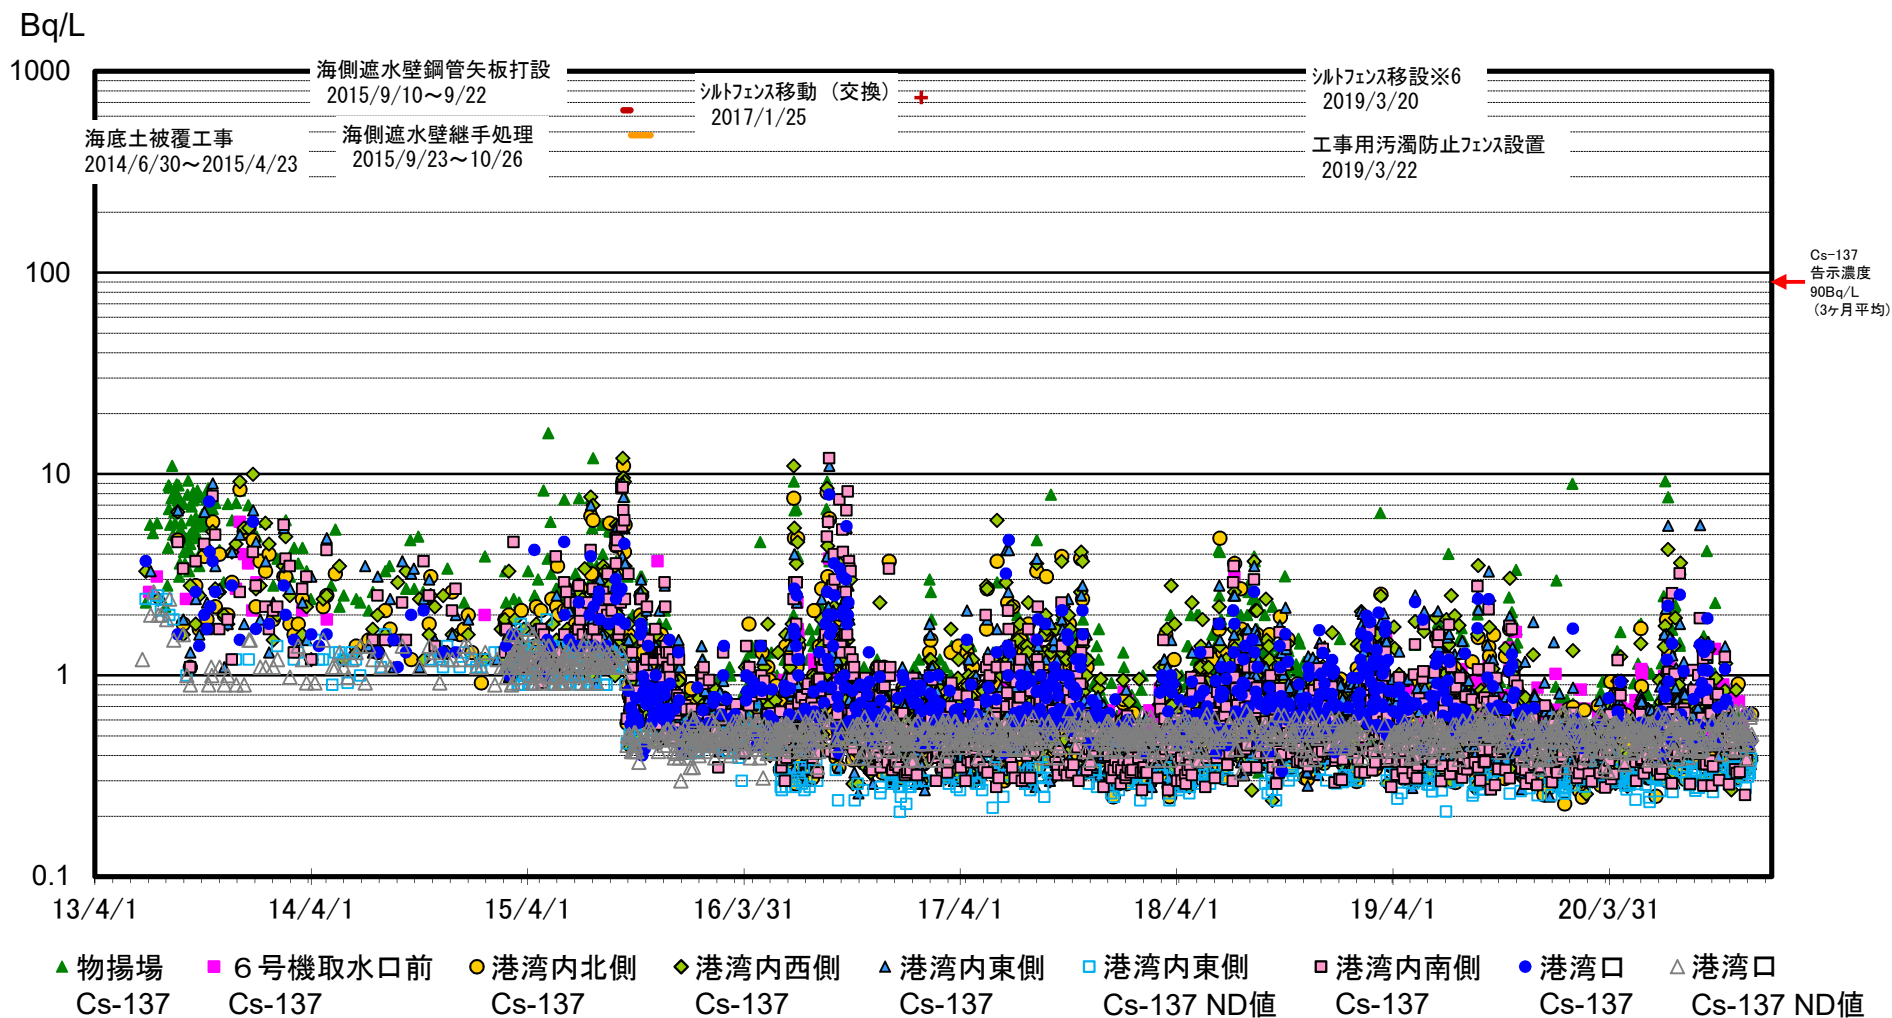
(参考) 1F港湾内海水中Cs-137能濃度

注: 2015/9/16以降、検出限界値を見直し(1.5→0.7Bq/L)。

港湾口が検出限界値未満の場合は △ で示す。(検出限界値は物揚場、6号機取水口前も同等)

港湾内北側・西側・東側・南側について2016/6/1以降、検出限界値を見直し(0.7→0.4Bq/L)。検出限界値未満の場合は □ で示す。
