福島第一原子力発電所 敷地内の地下水モニタリングデータについて

2020年12月14日

東京電力ホールディングス株式会社

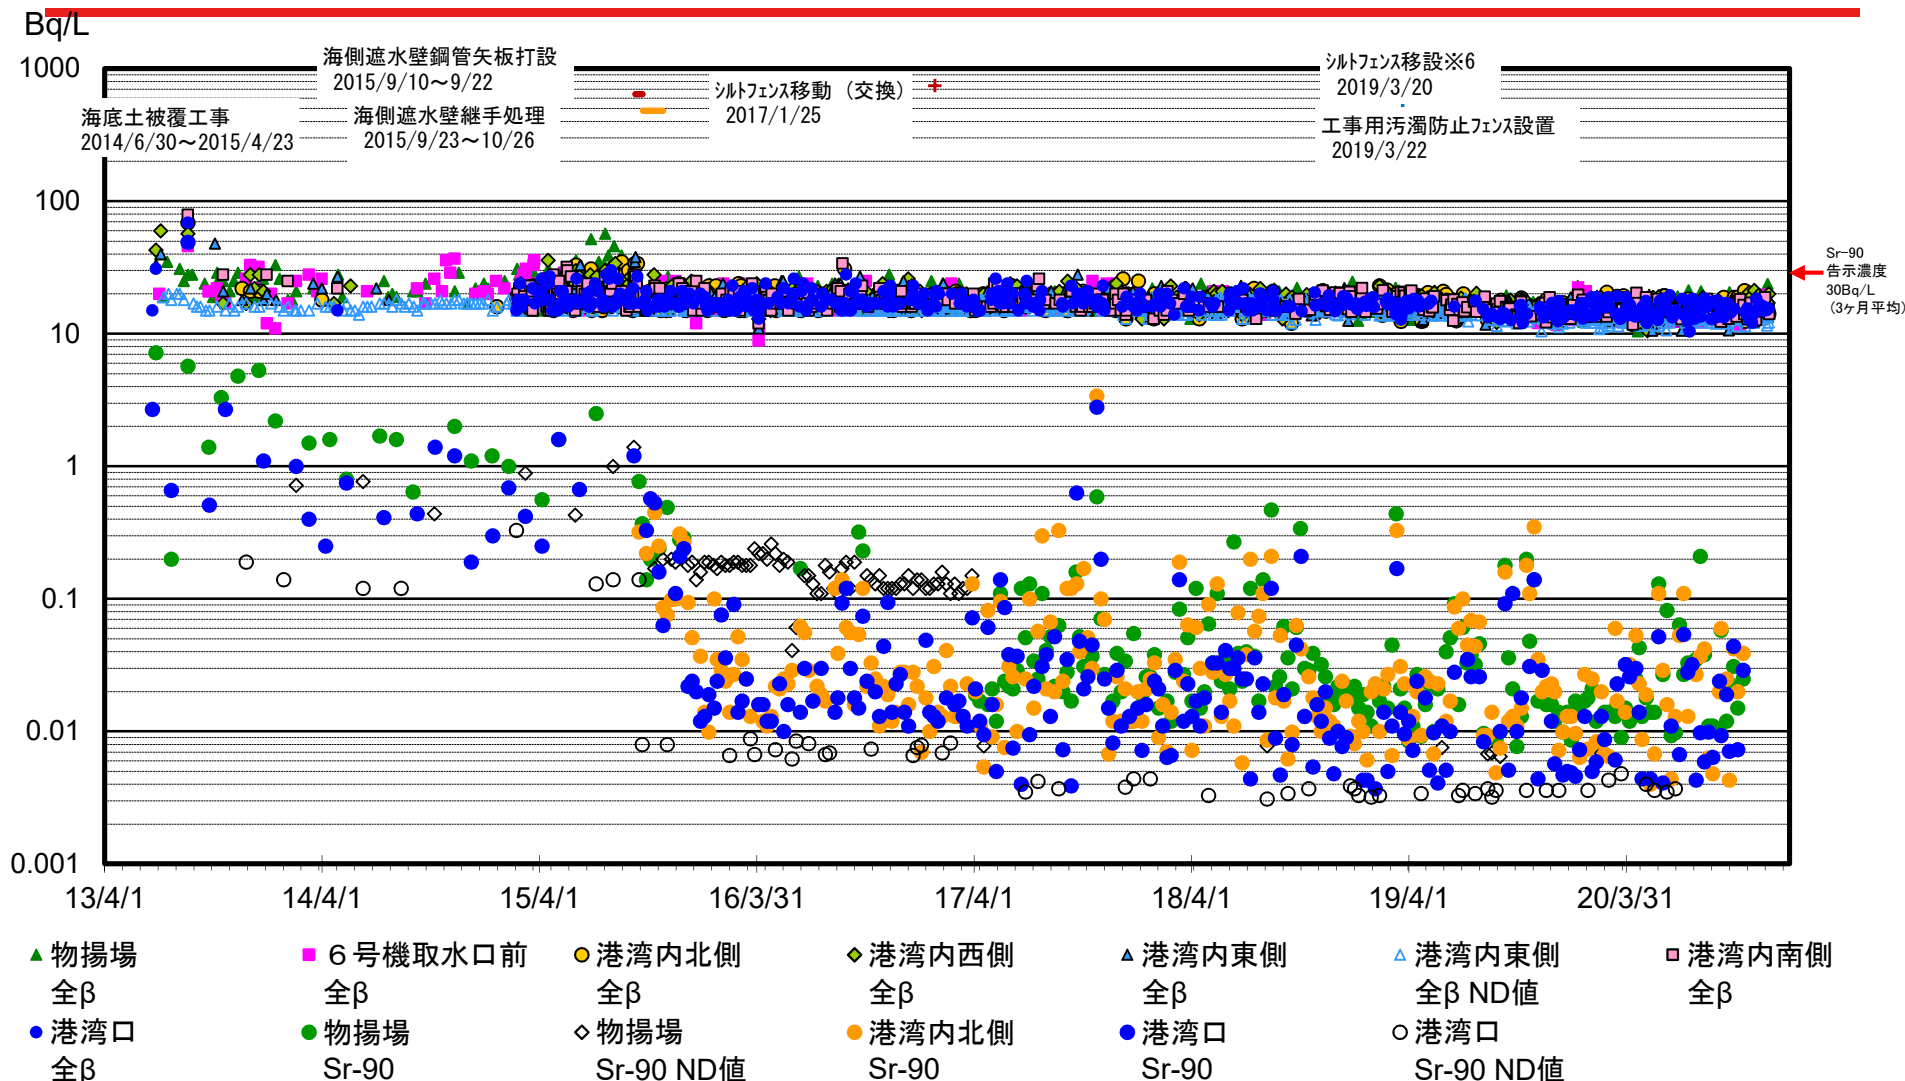
(参考) 1F港湾内海水中全β、Sr-90濃度

注: 全βは天然の放射性物質K-40 (10~20Bq/L)を含む。全βについて、検出限界値未満の場合は△で示す (検出限界値は各地点とも同じ)。
 Sr-90について、物揚場が検出限界値未満の場合は◇で示す。2017/4/3以降、検出限界値を見直し (0.3→0.01Bq/L)。
 港湾口が検出限界値未満の場合は○で示す (検出限界値は港湾内北側も同じ)。

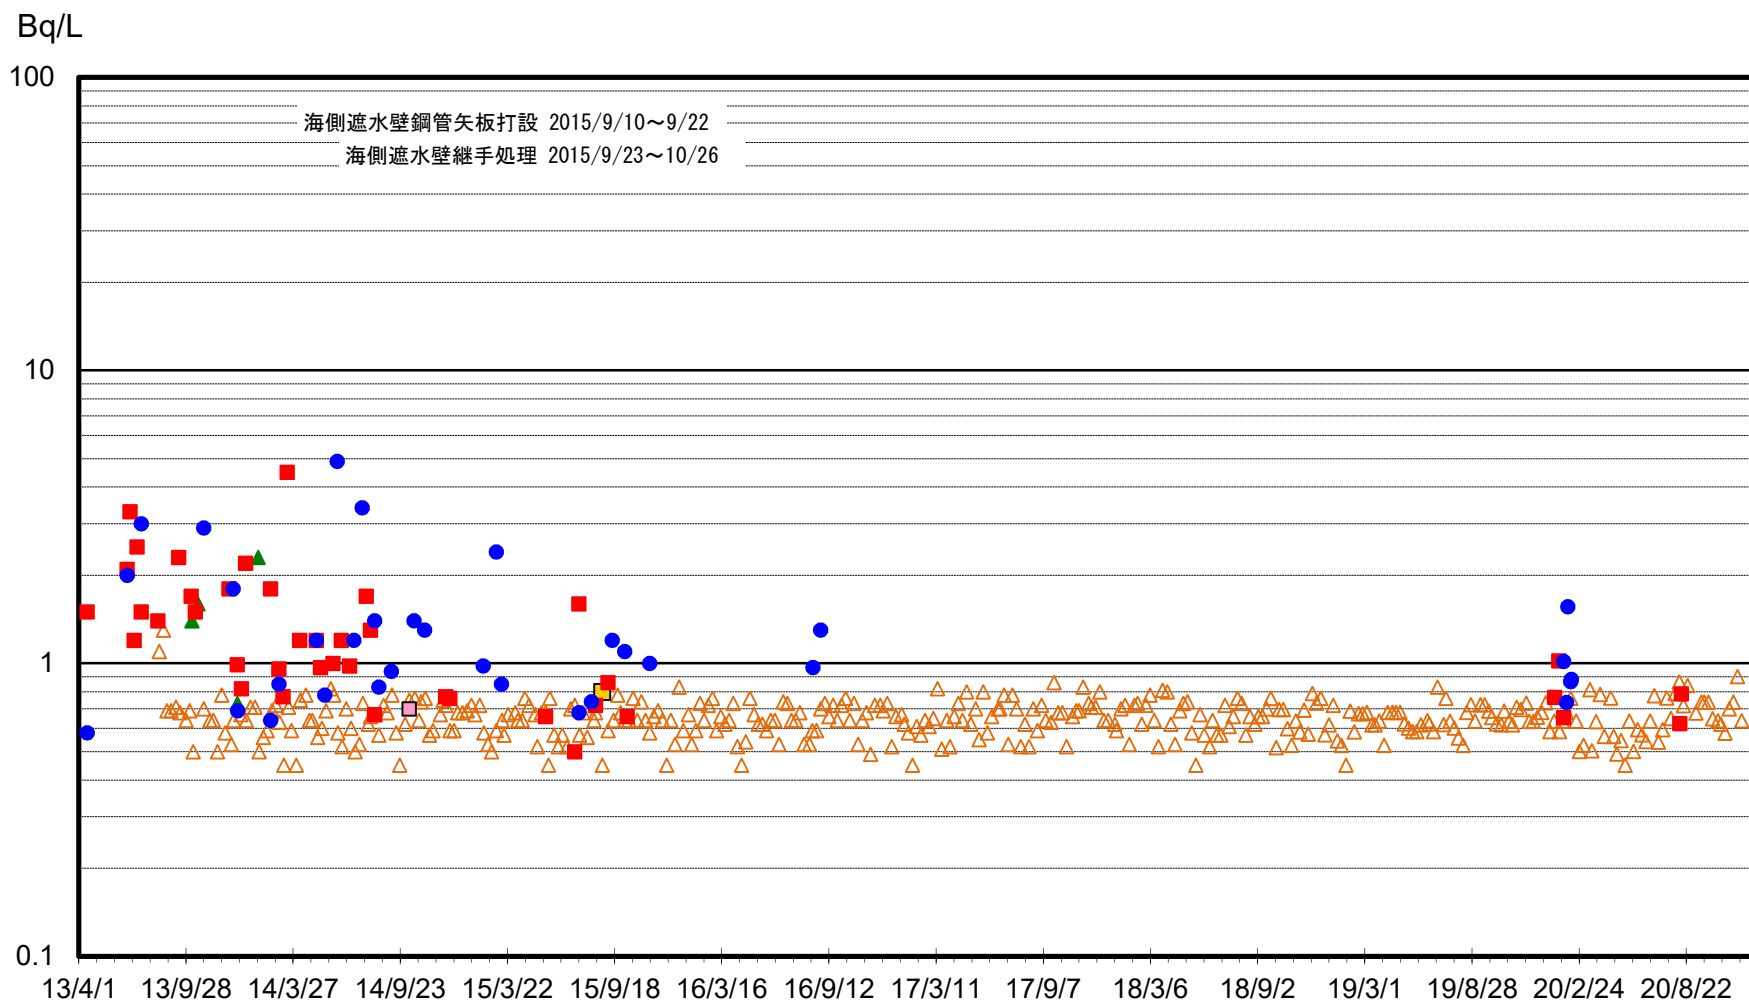
(参考) 1F港湾外海水中Cs-137放射能濃度

※: 2016/9/5以降、護岸が崩落しアクセスが困難なため採水できず。 2016/9/21以降、南放水口より約330m南の地点(従来より約1km北)に変更。
 2017/1/27以降、南放水口より約280m南の地点に変更。 2018/3/23以降、南放水口より約320m南の地点に変更。

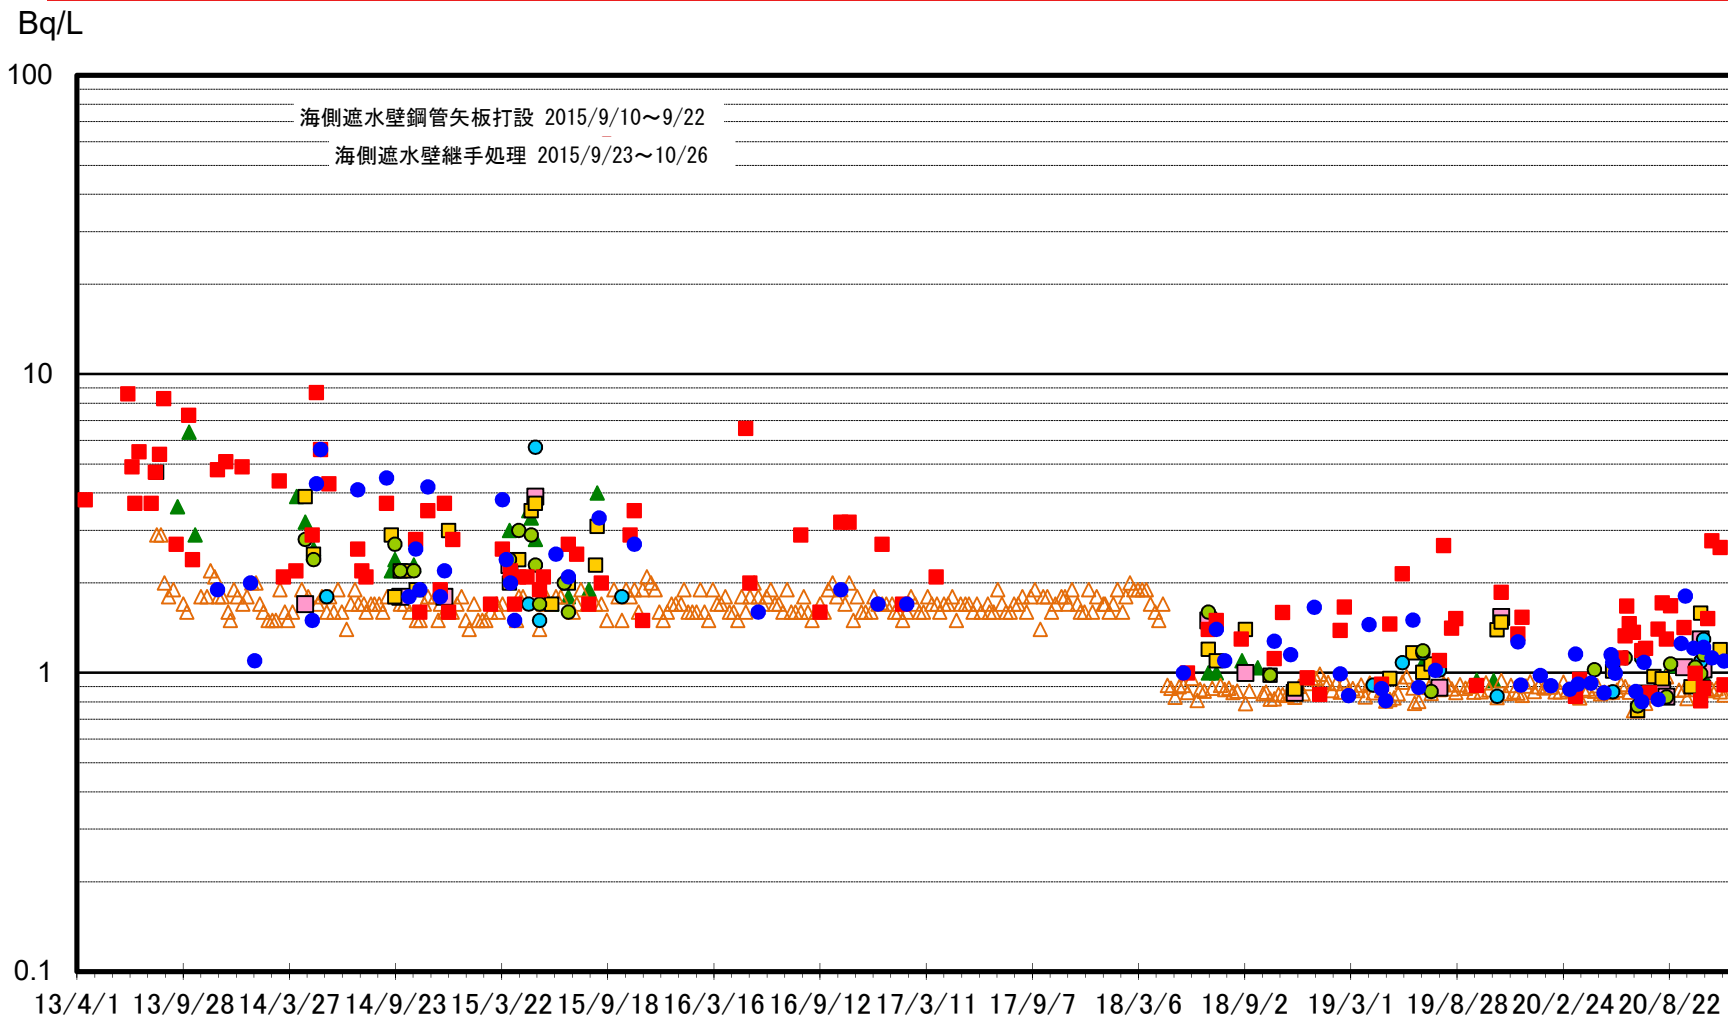
(参考) 1F港湾外海水中H-3放射能濃度

※: 2016/9/5以降、護岸が崩落しアクセスが困難なため採水できず。 2016/9/21以降、南放水口より約330m南の地点（従来より約1km北）に変更。
 2017/1/27以降、南放水口より約280m南の地点に変更。 2018/3/23以降、南放水口より約320m南の地点に変更。

注: 2018/4/23以降、検出限界値を見直し(2→1Bq/L)。
