一時保管エリアコンテナ点検の実施状況

2021年9月13日

東京電力ホールディングス株式会社

1. 一時保管エリアに保管しているコンテナの外観目視点検・内容物確認について

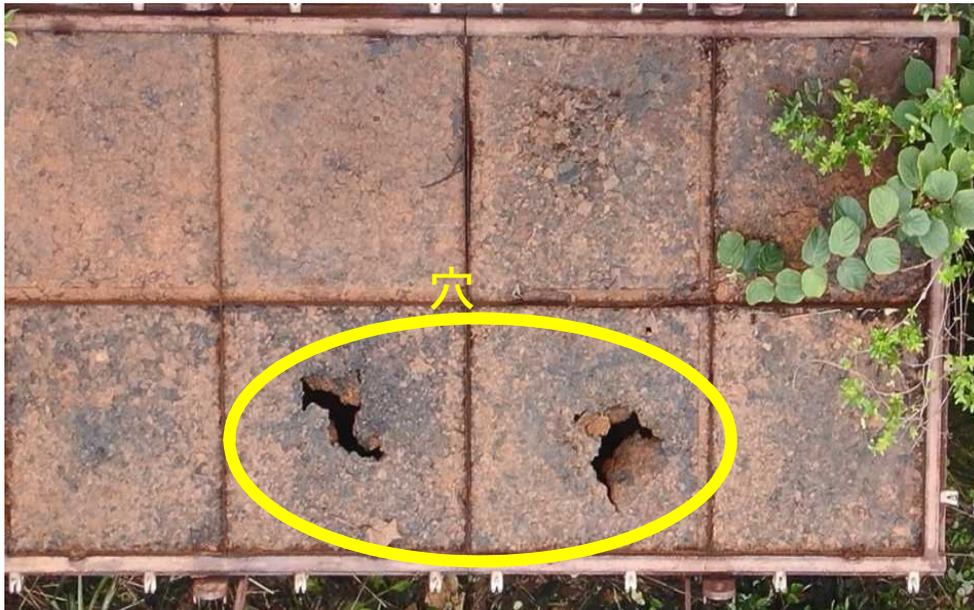
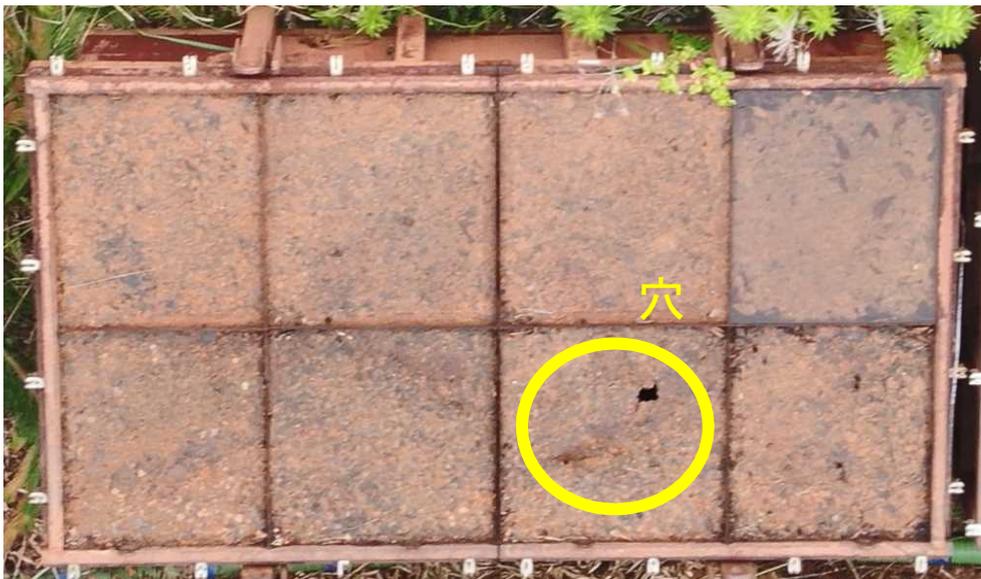
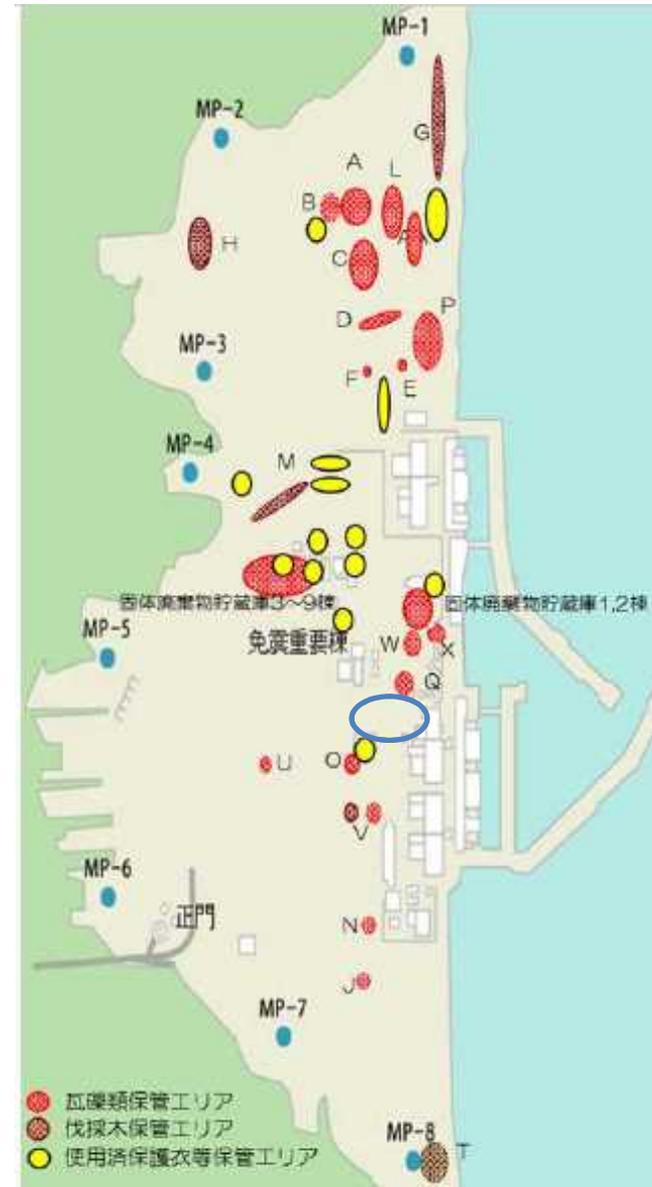
3. 一時保管エリアに保管しているノッチタンクの点検について (2/4)

- 7月5日、一時保管エリアP排水柵における放射能分析結果において、全ベータの値が一時的に上昇したことから漏洩箇所の調査を実施したところ、7月7日に一時保管エリアP2に保管されているノッチタンク2基の天板ハッチ部蓋がずれていることを確認し、当該ノッチタンク内の水が天板ハッチ部から漏洩したと推定した。
- 当該事象を契機として7月8日に、飛散抑制対策（容器収納、シート養生）が必要な瓦礫類を保管している屋外のノッチタンクの天板ハッチ部蓋の状況をドローンを用いて調査を実施した。一時保管エリアXの1基のノッチタンクに蓋がずれていることを確認したことから翌日、復旧し蓋がずれないように土嚢を設置した。
- 7月15日に、飛散抑制対策（容器収納、シート養生）が必要な瓦礫類を保管している屋外のノッチタンクの天板にずれがないことを確認するためにドローンを用いた調査を実施し、異常は発見されなかった。
- 8月10日、ドローンを用いて一時保管エリアのコンテナ及びノッチタンクの上部の状態を確認した結果、一時保管エリアWに保管しているノッチタンク2基の天板に穴があることを確認したことから、シート養生を実施した。
