特定原子力施設監視・評価検討会
(第122回)
資料3-2

3号機 PCV内部気中部調査(マイクロドローン調査)について

2026年6月15日

東京電力ホールディングス株式会社

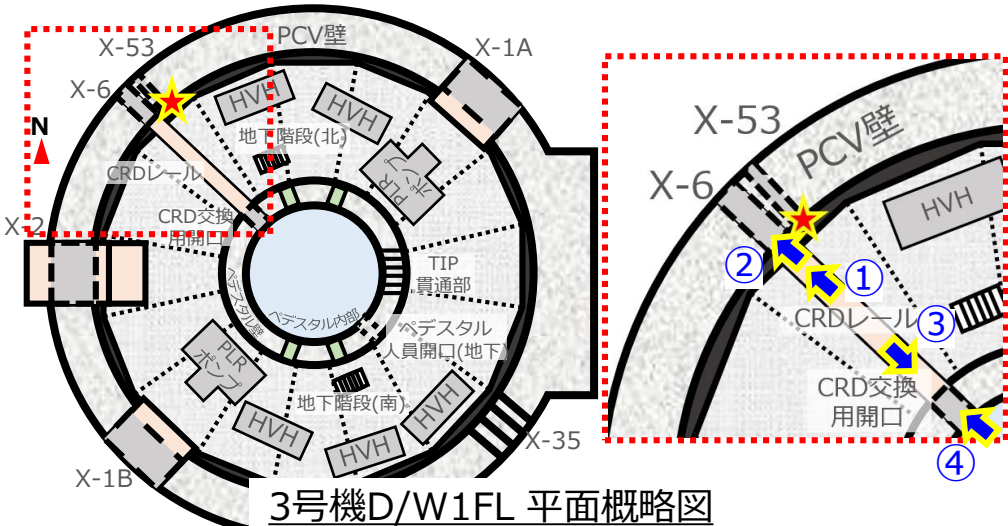
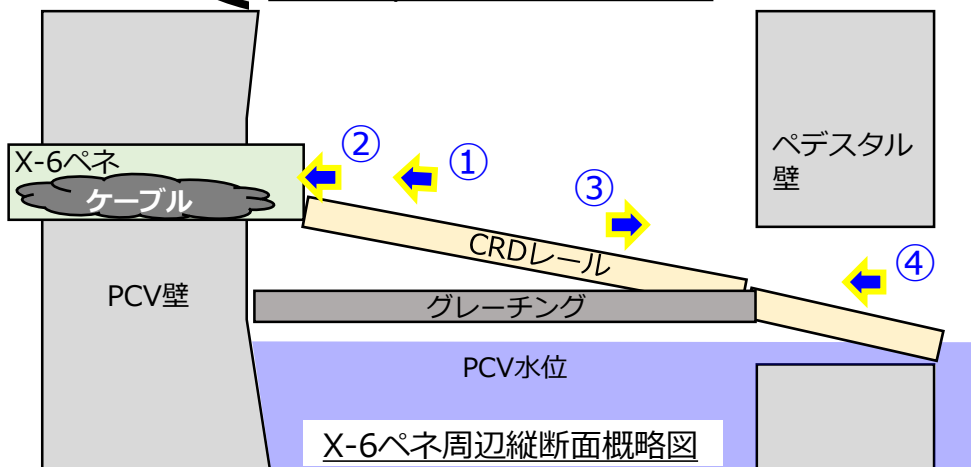
3号機D/W1FL 平面概略図

- **X-6ペネ**：ペネ周辺に干渉物は確認されなかった。ペネ内全体にケーブルが存在したが、今回撮影した範囲では2号機で確認されたような堆積物は確認されなかった
- **CRDレール**：大きな損傷や干渉物は確認されなかったが、一部段差を確認
- **CRD交換用開口**：開口周辺に干渉物は確認されなかった

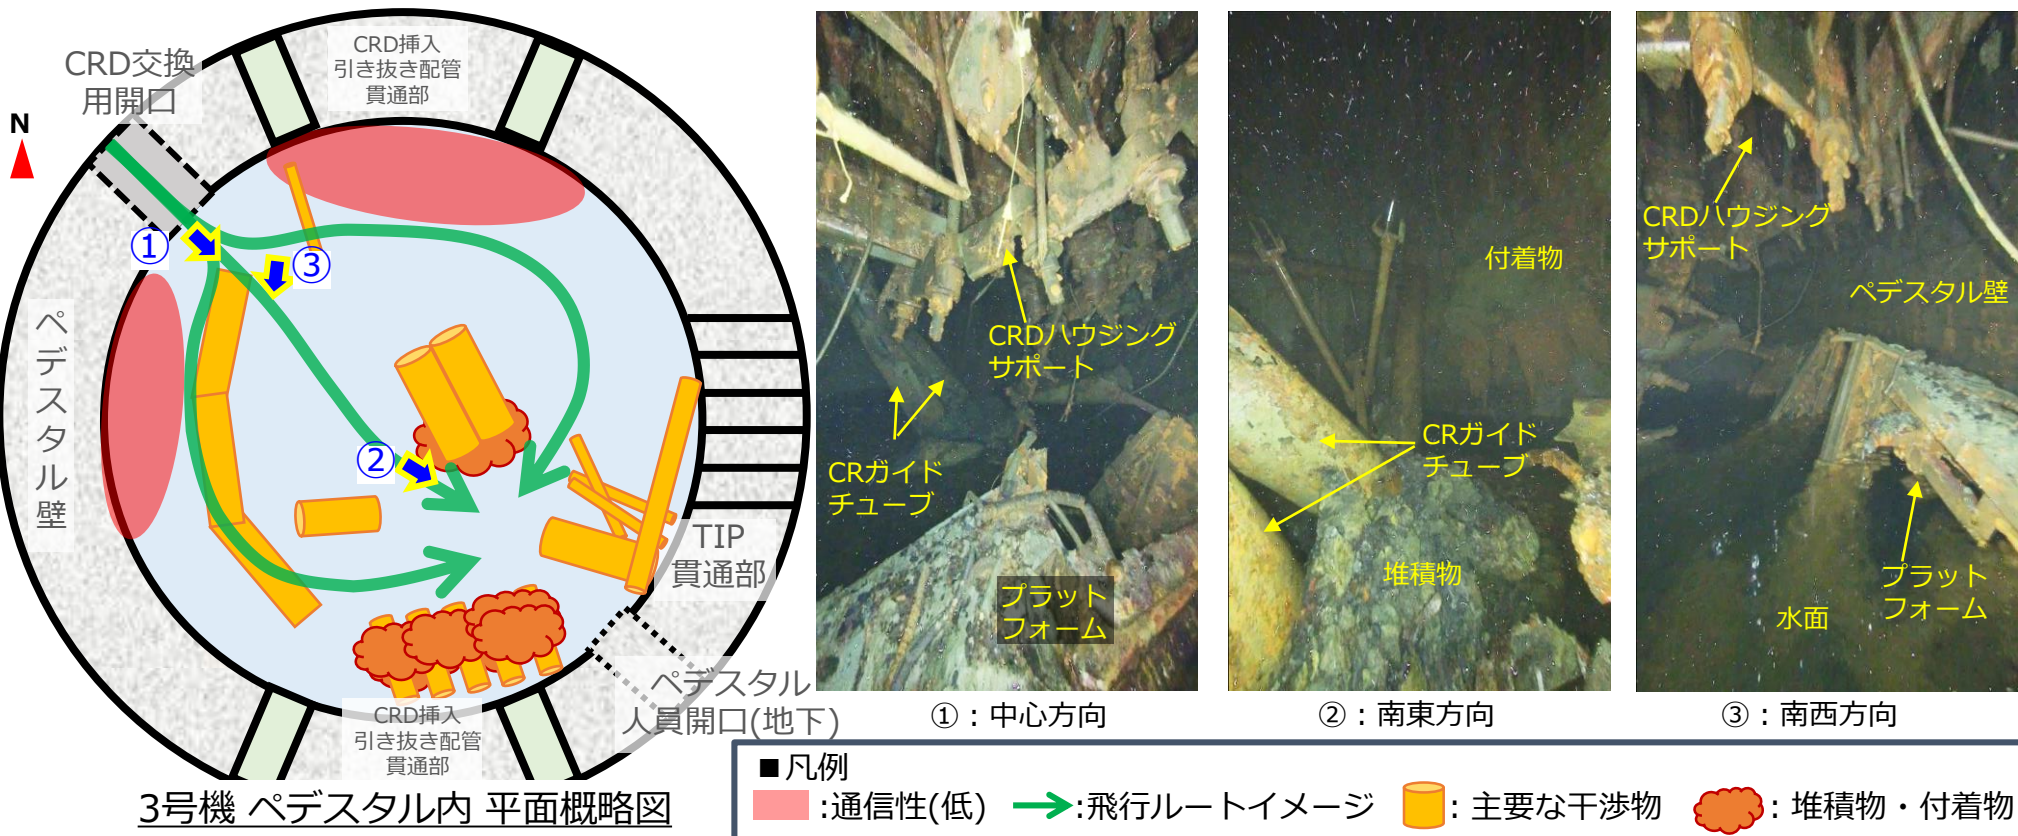
- 靄の状況：1号機と同様、3号機ペDESTAL内においても靄を確認(約3mの範囲まで視認可能)
- 通信性：無線電波の陰になるCRD交換用開口付近が通信性が低いことを確認
- 機器の損傷・干渉物の有無：CRDハウジング群やCRガイドチューブの脱落を確認(飛行は可能)
- 飛行実績：通信性が低いCRD交換用開口付近を除き、時計回り・反時計回り・中心方向に飛行を実施
- 点群化について：横カメラと縦カメラで点群化のための映像を撮影。今後、点群化処理を実施予定
- 線量率：ペDESTAL内の線量率については、映像の放射線ノイズから推定予定

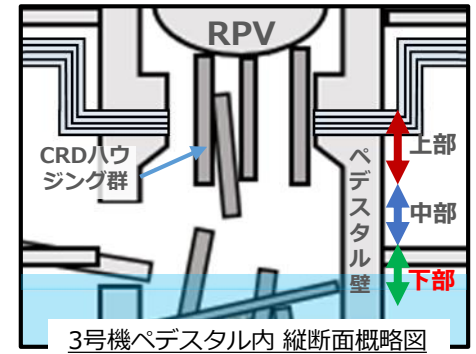
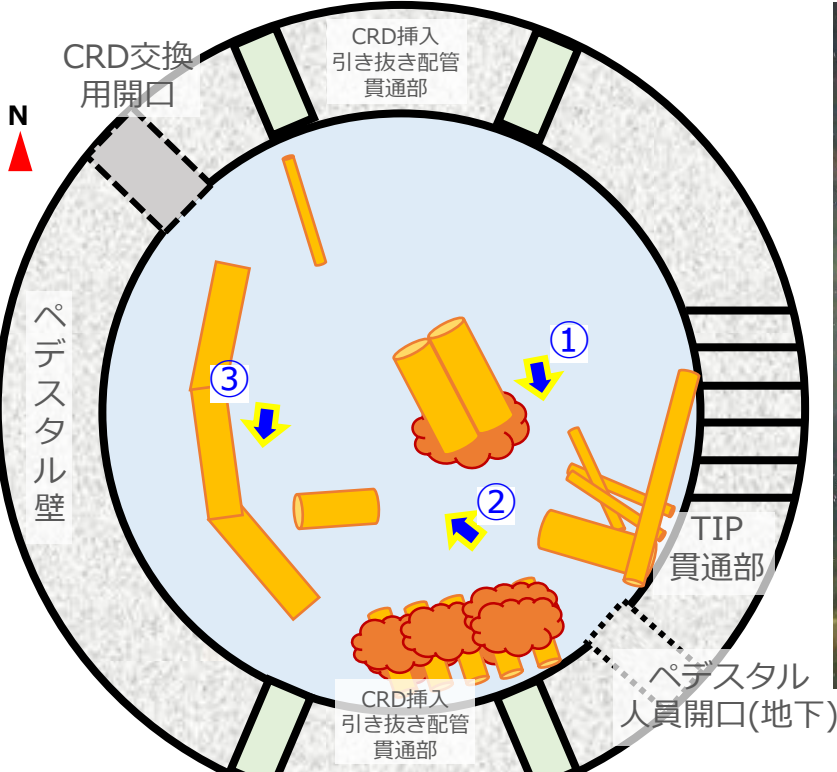
- **堆積物**：中心部のCRガイドチューブの根元に堆積物を確認。水中にも存在していると推定
- **落下している構造物**：RPV内の構造物であるCRガイドチューブを確認
- **CRD交換機関連設備**：プラットフォームの傾きを確認。他設備の有無については映像を精査中
- **PCV内水位**：水面と構造物の高さを比較した結果、**S/C圧力計から換算しているPCV水位の値と同等**であることを確認(ペDESTAL外も同程度)

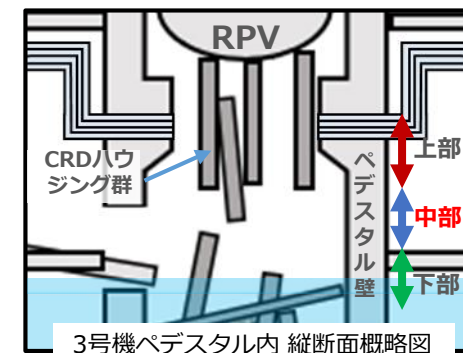
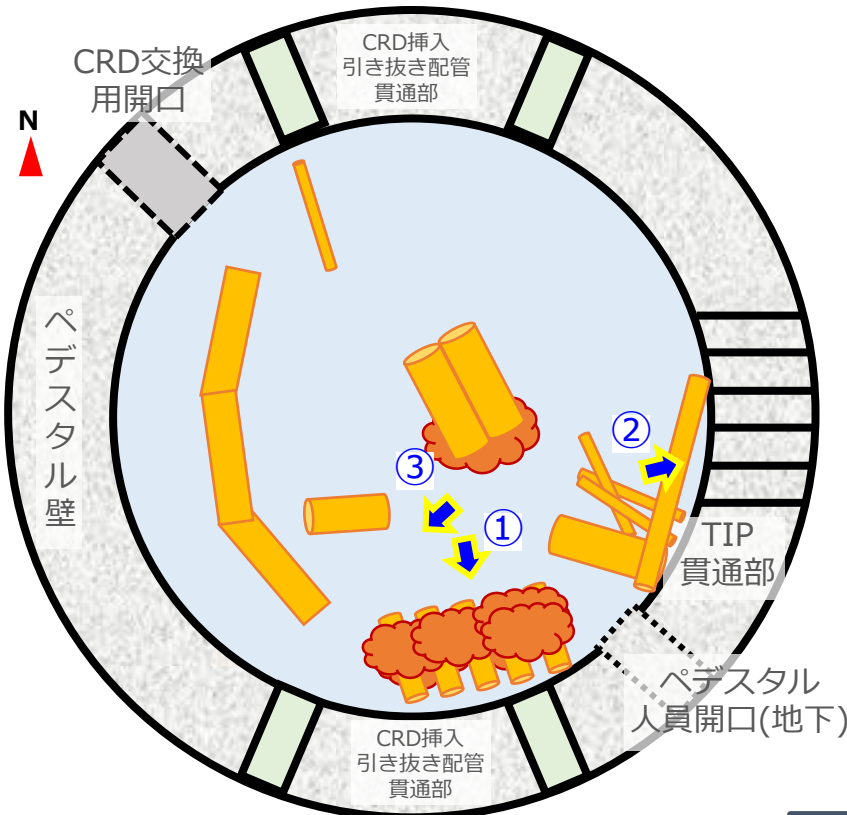
3号機 ペDESTAL内 平面概略図

- 付着物：南側のCRDハウジング群に塊状の付着物を確認
- ペDESTAL壁面：撮影した範囲において、著しい損傷は確認されなかった
- TIP貫通孔：損傷したTIP案内管を確認
- 落下している構造物：RPV下部構造物であるCRDハウジング群の一部が傾いており、既存の位置よりも若干低い位置にある

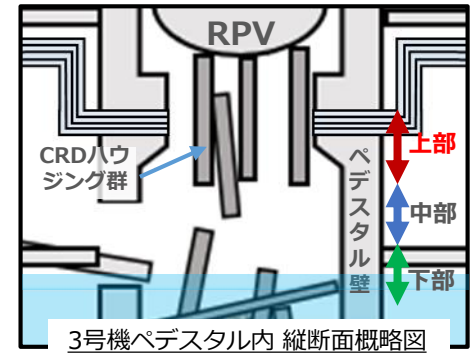
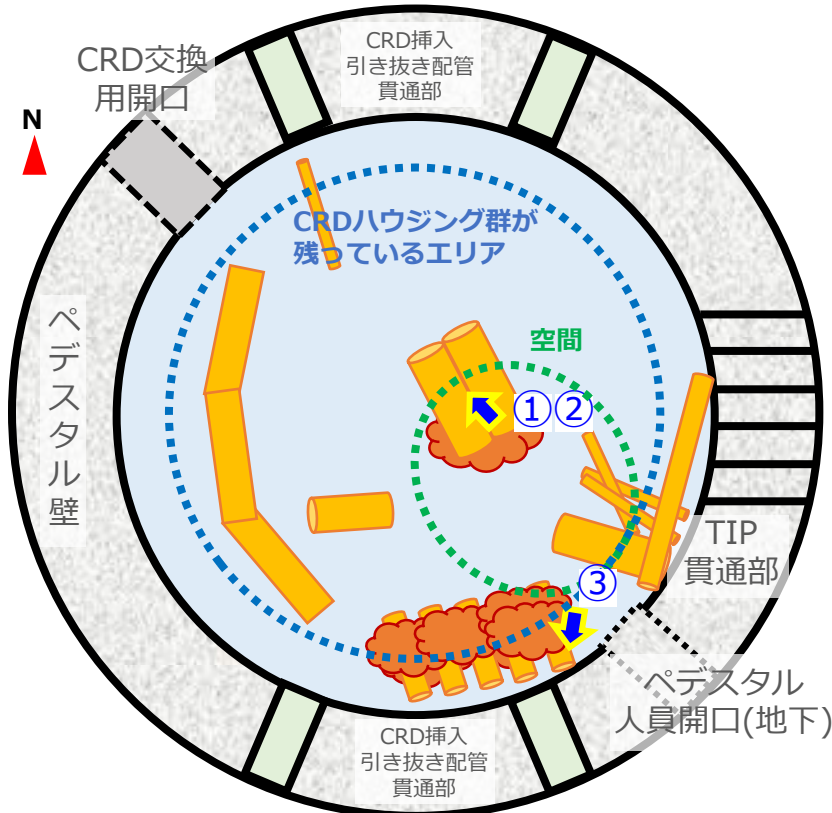
3号機 ペDESTAL内 平面概略図

- **付着物**：中心から南東付近のCRDハウジング群に塊状の付着物を確認
- **CRDハウジング群**：傾きや変形はあるものの、大部分は既存の位置付近に残っている。中心から南東にかけては上部方向に空間を確認
- **CRD挿入引き抜き配管**：南東部のみ撮影でき、配管の損傷を確認
