# 3号機 PCV内部気中部調査(マイクロドローン調査)について

2026年9月11日

東京電力ホールディングス株式会社

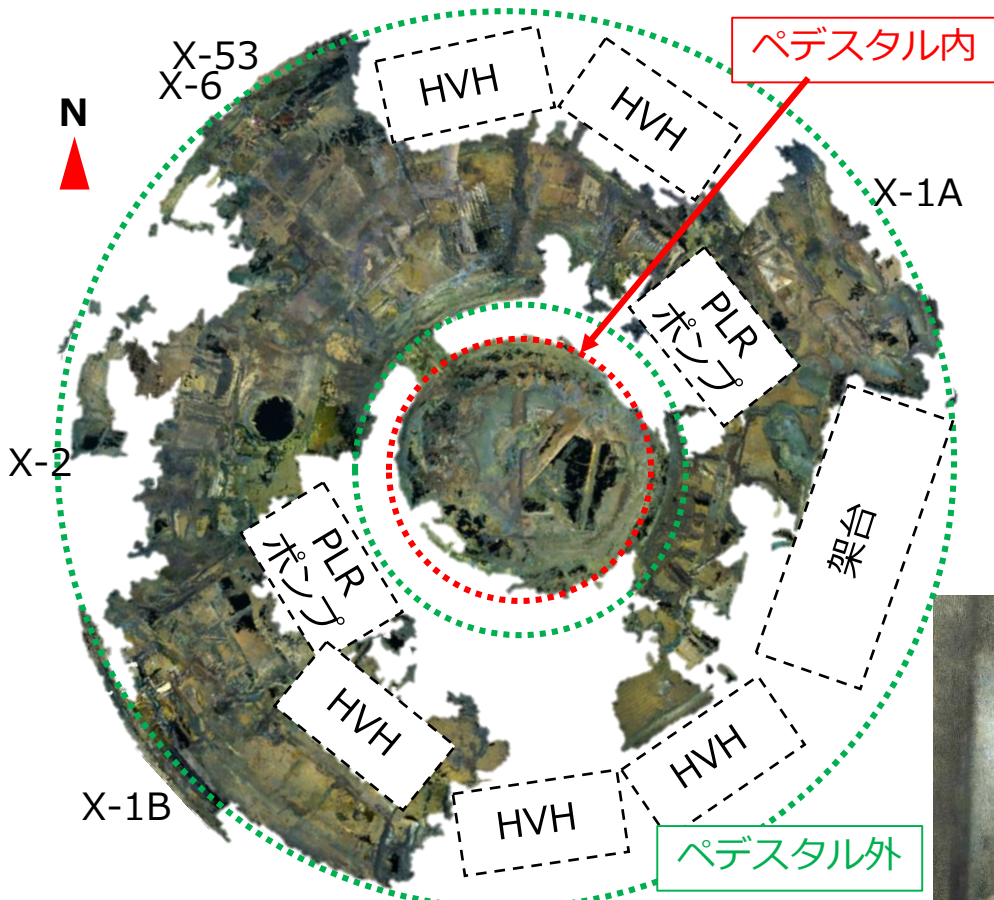
3号機 D/W1FL 点群データ(平面視)

- マイクロドローンで取得した映像に対し、**Structure from Motion技術による点群データ化を実施**
- ペDESTAL外は、撮影できていない南東側や構造物の陰となる場所以外の点群化を実施。特に入念に撮影を実施した**X-6ペネ周辺について、鮮明なデータを取得**
- ペDESTAL内は、CRDハウジング群の陰となる場所以外の点群化を実施。**プラットフォーム高さの構造物・堆積物だけでなく、RPV底部へと続くCRDハウジング群の空間についても点群化**
- 今回取得した点群データは、今後の内部調査の計画検討や燃料デブリ取り出し工法検討に活用

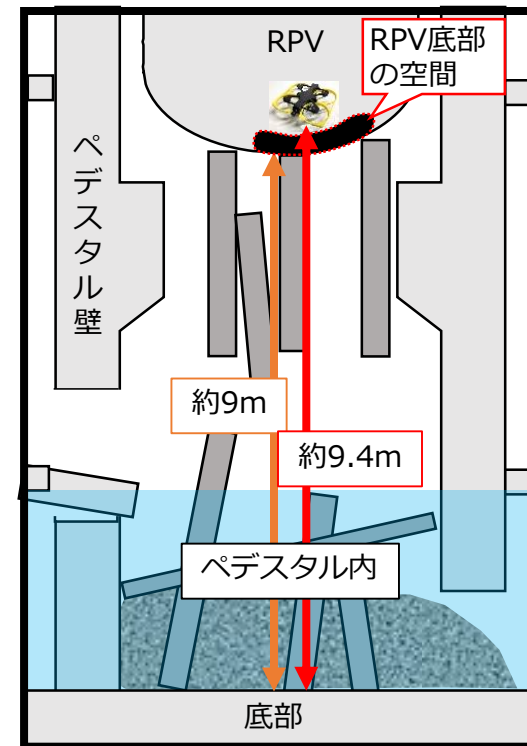
ドローンの飛行高さイメージ  
ペDESTAL内 縦断面図

- 生成した点群データを用いて各寸法を評価した結果、確認されていたRPV底部とみられる構造物は、位置・厚みがRPV底部の図面寸法と概ね一致しており、同構造物の可能性が高いと推定
- RPV底部の空間については、楕円形をしており、最大直径は約3mであると推定
- 最高飛行高さは、ペDESTAL底部から約9.4mであったことから、一時的にRPV内を飛行したと推定

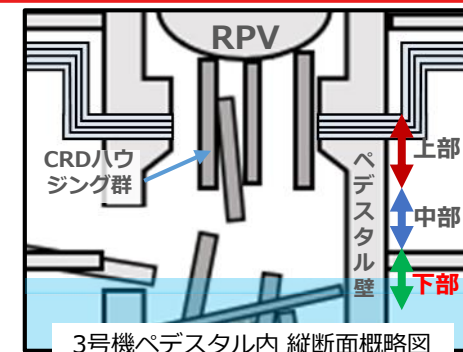
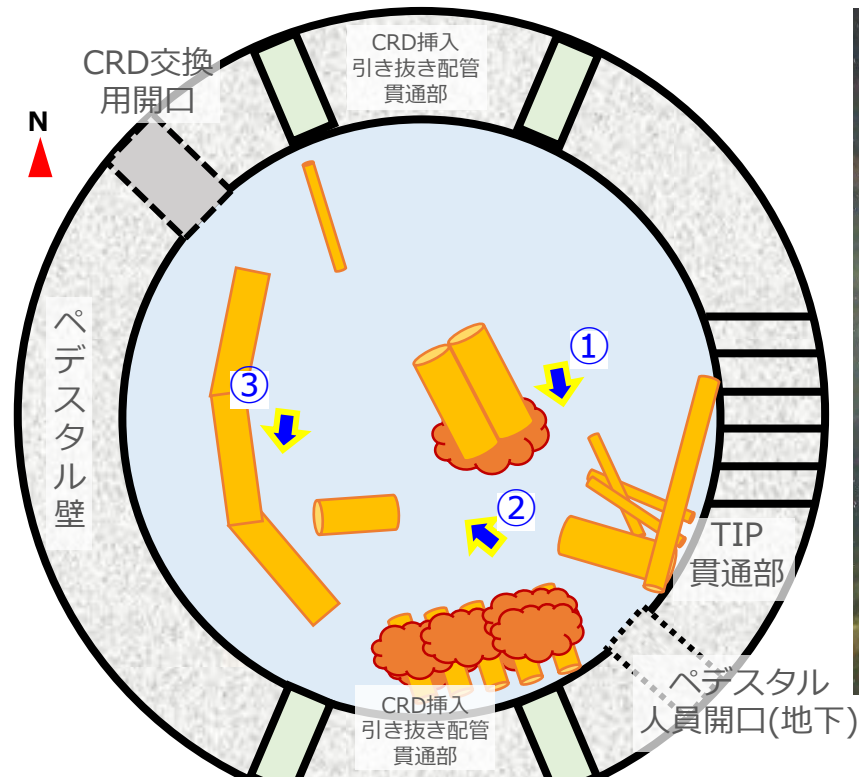
3号機 ペDESTAL内 平面概略図

- **堆積物**：中心部のCRガイドチューブの根元に堆積物を確認。水中にも存在していると推定
- **落下している構造物**：RPV内の構造物であるCRガイドチューブを確認
- **CRD交換機関連設備**：プラットフォームの傾きを確認。他設備の有無については映像を精査中
- **PCV内水位**：水面と構造物の高さを比較した結果、**S/C圧力計から換算しているPCV水位の値と同等**であることを確認(ペDESTAL外も同程度)

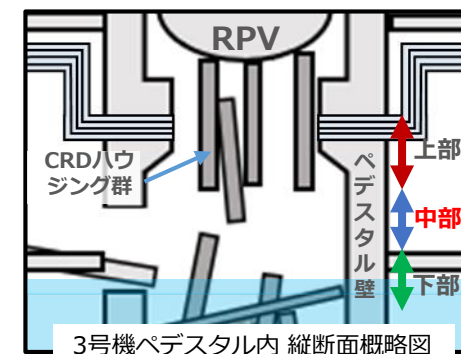
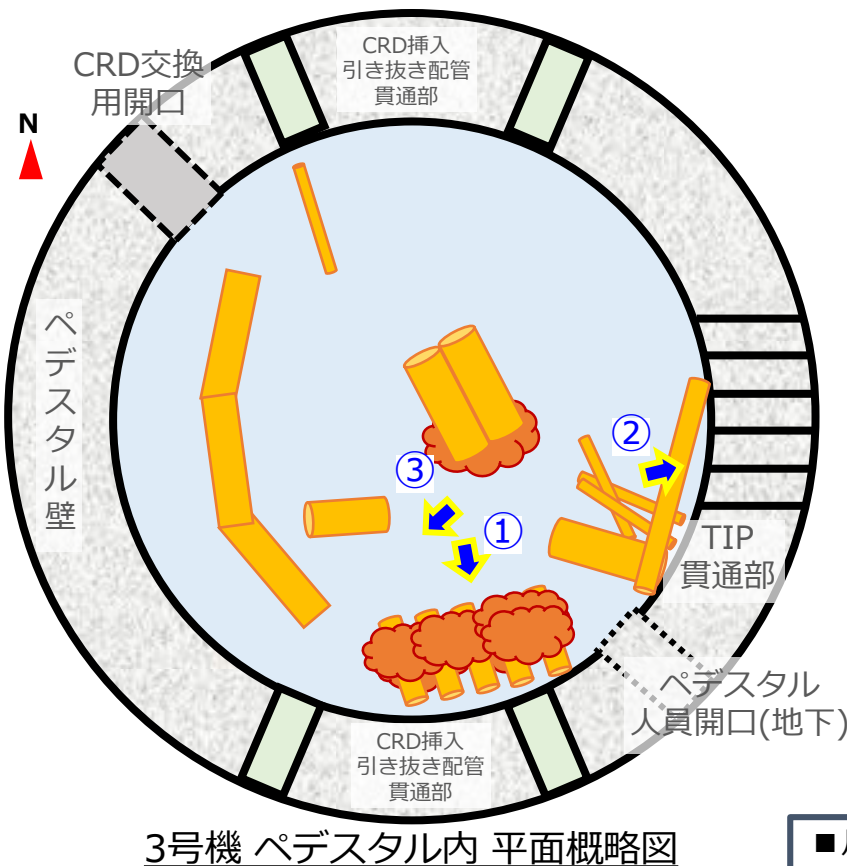
- 付着物：南側のCRDハウジング群に塊状の付着物を確認
- ペデスタル壁面：撮影した範囲において、著しい損傷は確認されなかった
- TIP貫通孔：損傷したTIP案内管を確認
- 落下している構造物：RPV下部構造物であるCRDハウジング群の一部が傾いており、既存の位置よりも若干低い位置にある

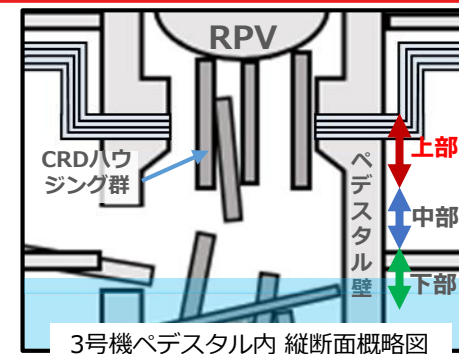
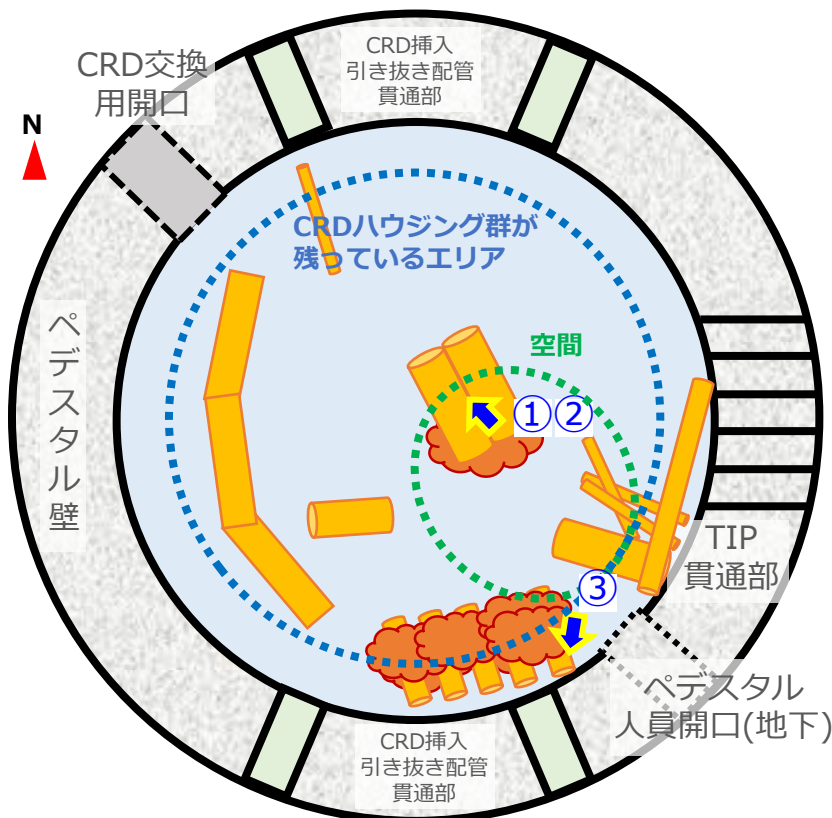
3号機 ペデスタル内 平面概略図

- 付着物：中心から南東付近のCRDハウジング群に塊状の付着物を確認
- CRDハウジング群：傾きや変形はあるものの、大部分は既存の位置付近に残っている。中心から南東にかけては上部方向に空間を確認
- CRD挿入引き抜き配管：南東部のみ撮影でき、配管の損傷を確認
