福島第一原子力発電所の不具合と品質向上に向けた取り組みについて

1 1・2号機排気筒における不具合 P.2~5

2 3号機燃料取扱における不具合内容 P.6~8

3 その他の不具合 P.9~13

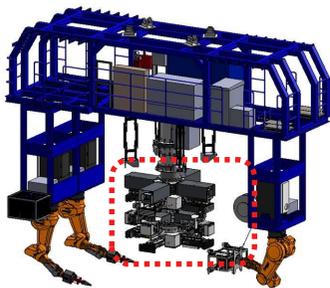
筒身解体装置

傾きが確認されたクランプ (C)

クランプを排気筒頭頂部から引き上げる際は、強風時に装置と筒身が接触する衝撃を小さくするため、クランプが必要な分だけ張り出した状態で保持し引き上げる手順としています（頂部内径3m 筒身3.2m）。そのため、2019年8月7日の夜に吊り上げた際、クランプ下がひっかかったものと推測しています。

カメラにてクランプ先端と筒身との接触状況を確認しながら、ゆっくり引き上げるとともに、クランプ下を15cm縮めて吊り上げるようにします。

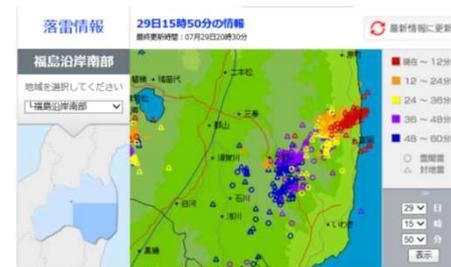
当社HPより

計器故障発生時には、発電所周辺で落雷が確認されていることから、その影響で異常な電流や電圧が計器に及んで故障したものと推測しています。

なお、圧力センサが復旧されるまでの7月30日と31日については、仮設の圧力計にて蓋間圧力を測定し蓋の密封機能に問題がないことを確認しました。

さらに、各計測回路には避雷器が設置されていますが、圧力センサの故障に至っていることから、現在、発生メカニズムを確認しており、今後必要な対策を検討してまいります。
