資料 1 - 1 汚染水対策に関わる進捗状況について

汚染水対策の全体概要

2018年11月2日

東京電力ホールディングス株式会社

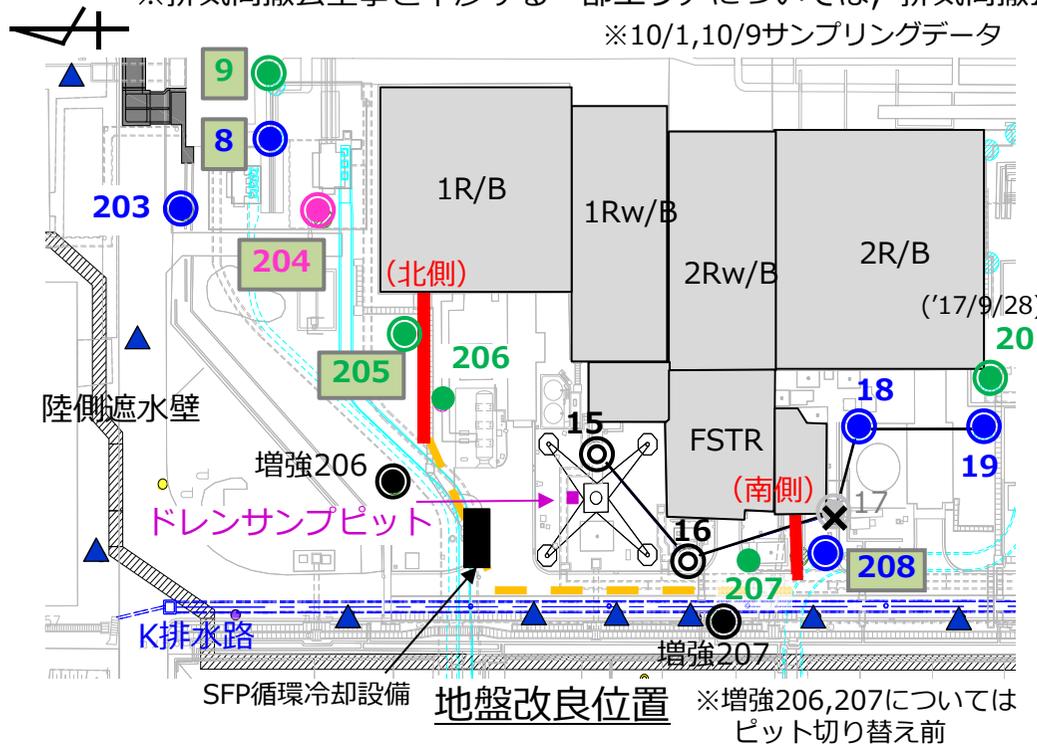
- 周辺ピットのトリチウム濃度上昇抑制のため、1 / 2号機山側サブドレン周辺の地盤改良を行う対策について、8/6より準備作業に着手し、線量低減対策を経て10/12より南側・10/30より北側の地盤改良（削孔・注入）を開始した。

- ✓ 南北への高濃度トリチウムの移流・拡散防止対策を実施する。（地盤改良範囲：—）
 - ✓ 西側については上記対策の効果を評価し範囲を検討する。（地盤改良範囲：- - -）
- ※排気筒撤去工事と干渉する一部エリアについては、排気筒撤去工事後に実施する。

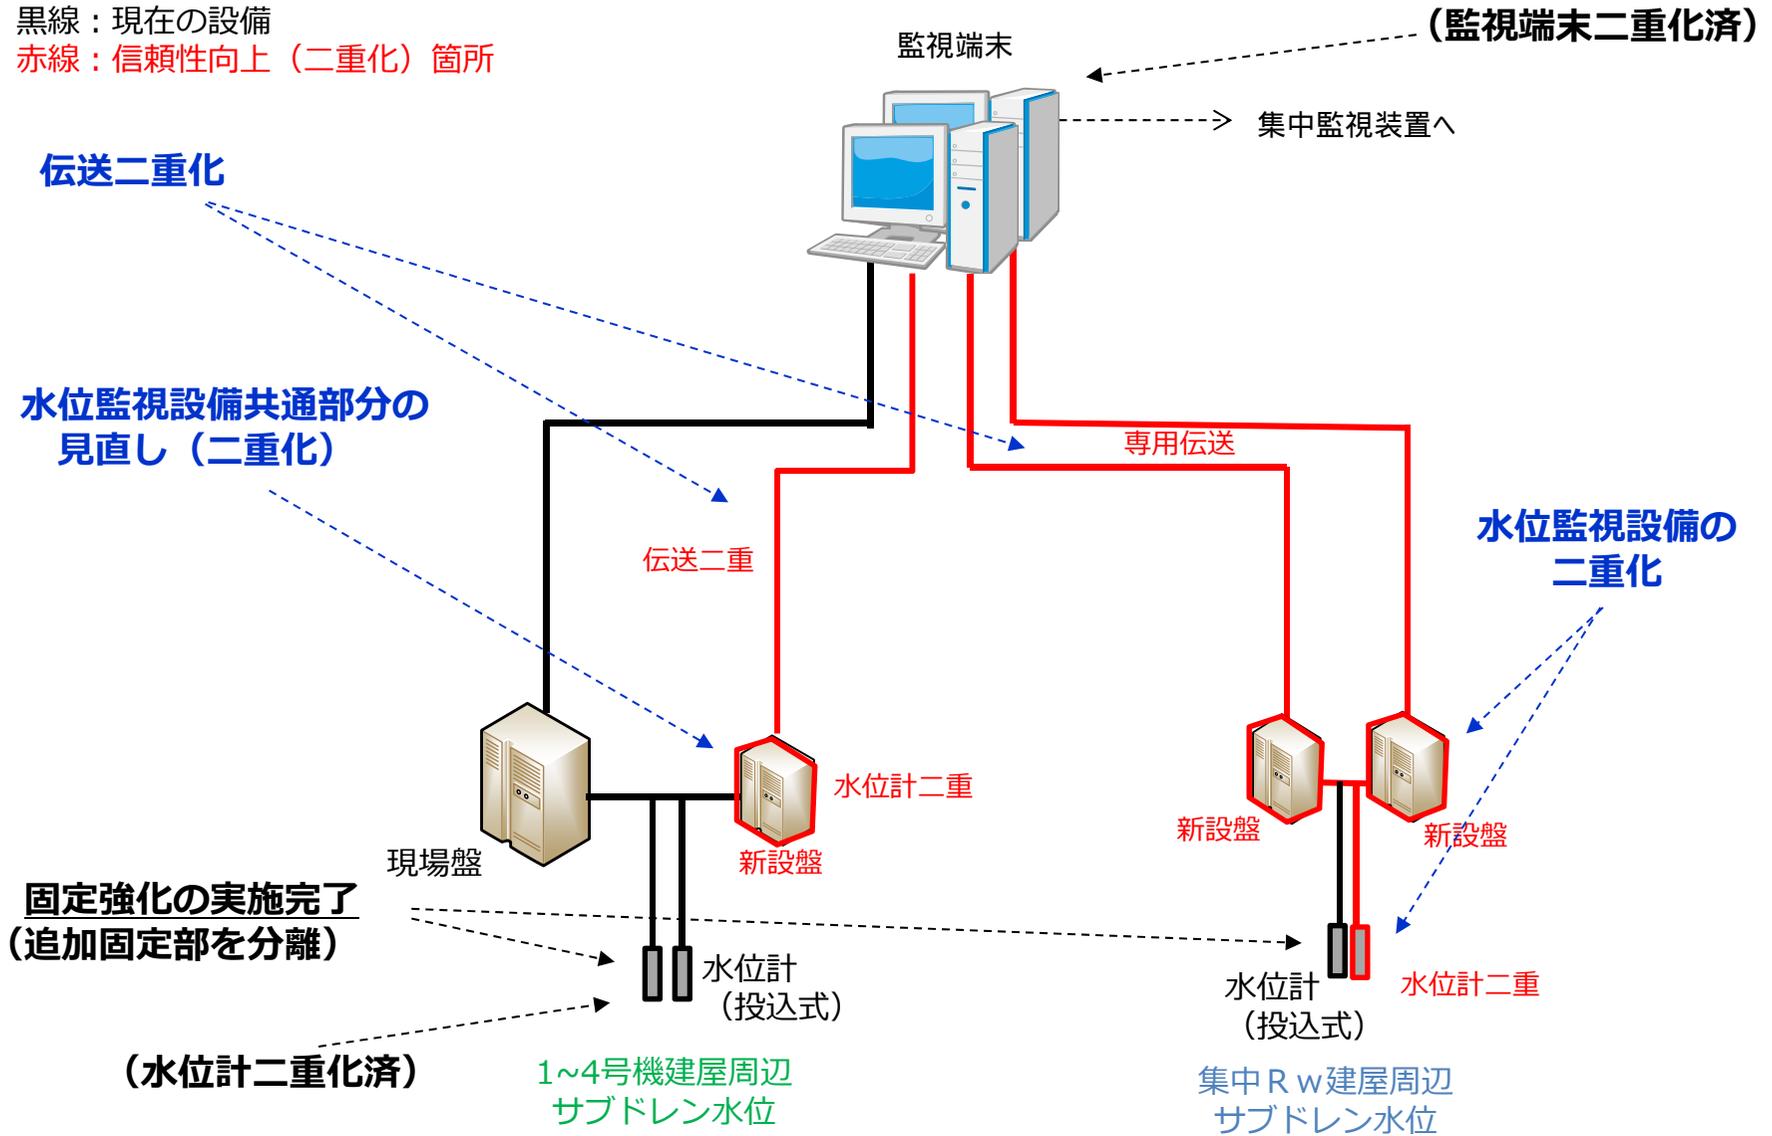
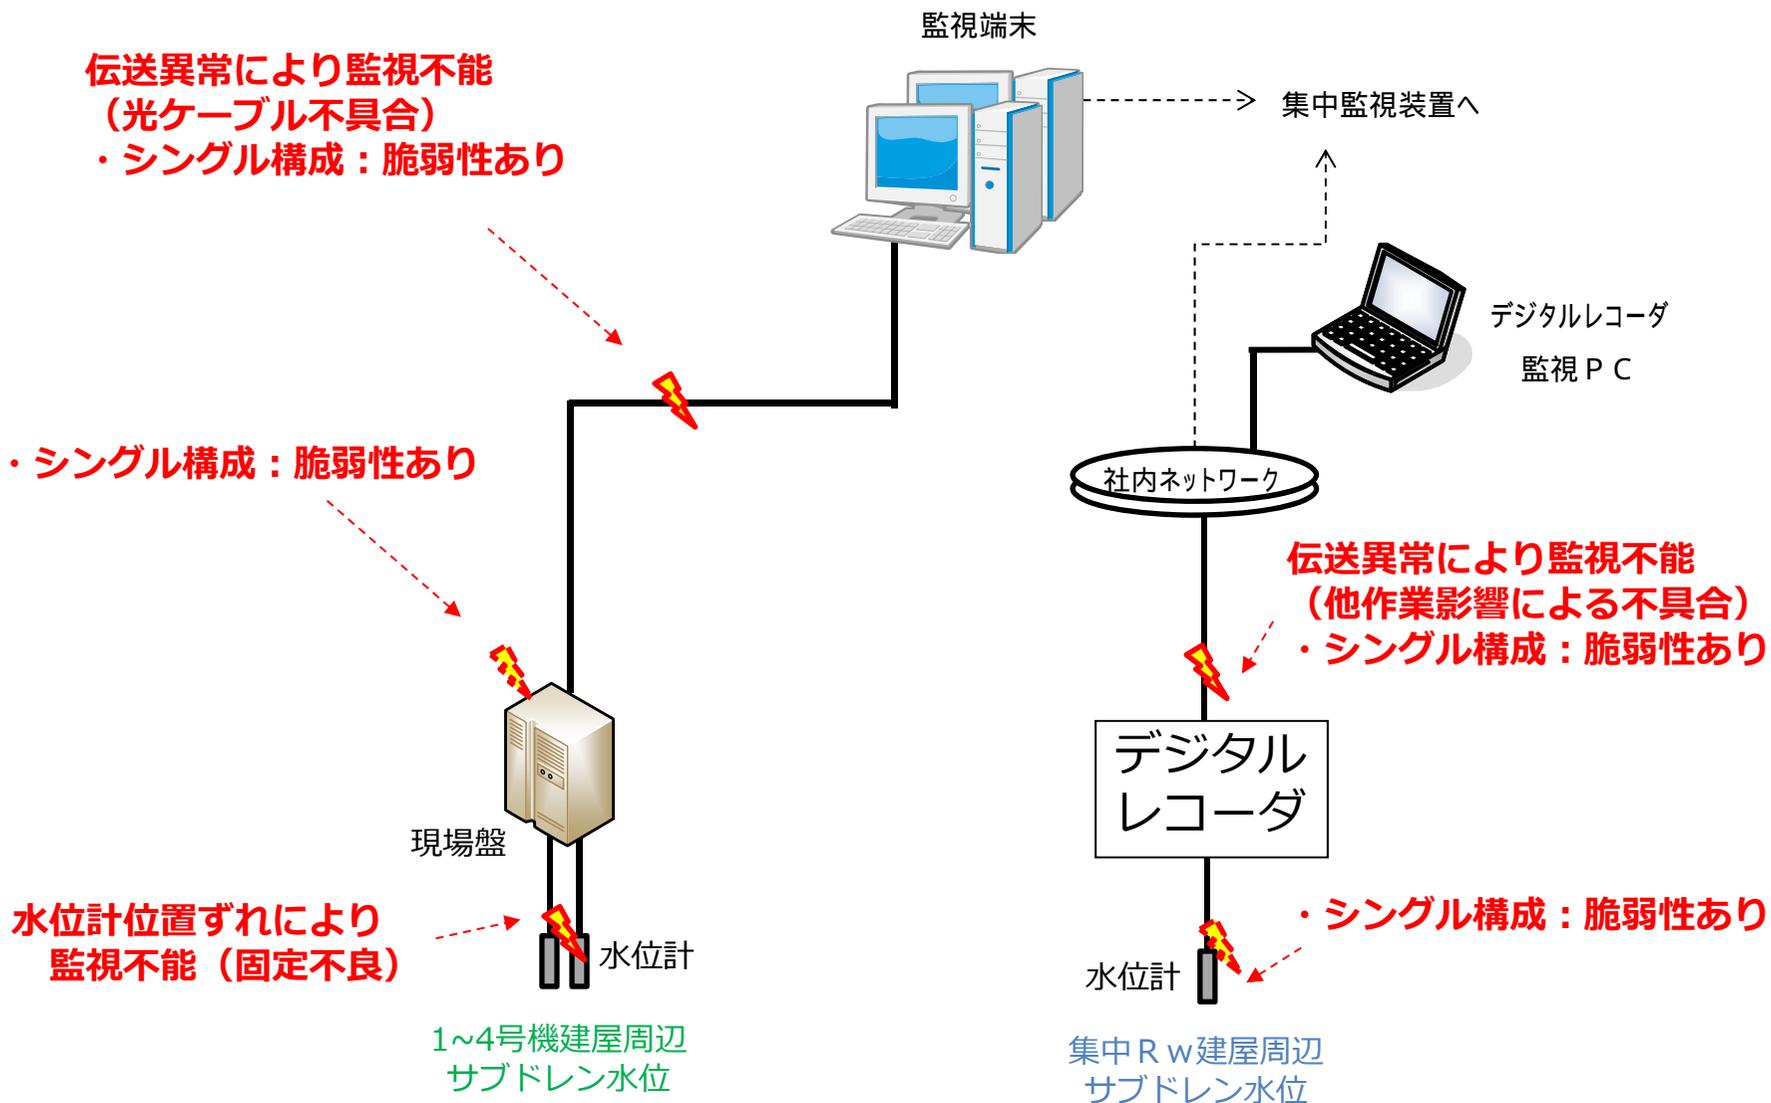
【参考3-1】サブドレンピット水位監視設備信頼性向上対策(二重化)概要

- ・サブドレン水位監視設備は、建屋滞留水水位との逆転有無を判断するうえで重要な監視設備である。今年5月以降、サブドレン水位監視設備の不具合が続いていることから、設備の信頼性向上のための検討を進めてきた。
- ・1～4号機建屋周辺サブドレン水位監視設備は、シングル構成の箇所があったため、当該箇所の故障が起因となり、免震重要棟における監視不能等の事象が生じた。
- ・集中Rw建屋周辺サブドレン水位監視設備については、水位計を含めシングル構成であることから、設備に脆弱性があった。
- ・以上より、サブドレン水位監視設備の強化を行うため、設備信頼性向上（二重化）の対策を実施する。対策の完了目途は2019年9月末予定。
- ・なお、設備信頼性向上対策の他、水位監視機能維持のために必要な保全について、今後も継続して実施していく。

サブドレン水位監視設備の強化を行うため、設備信頼性向上(二重化)の対策を実施する。対策の完了目途は2019年9月末予定。

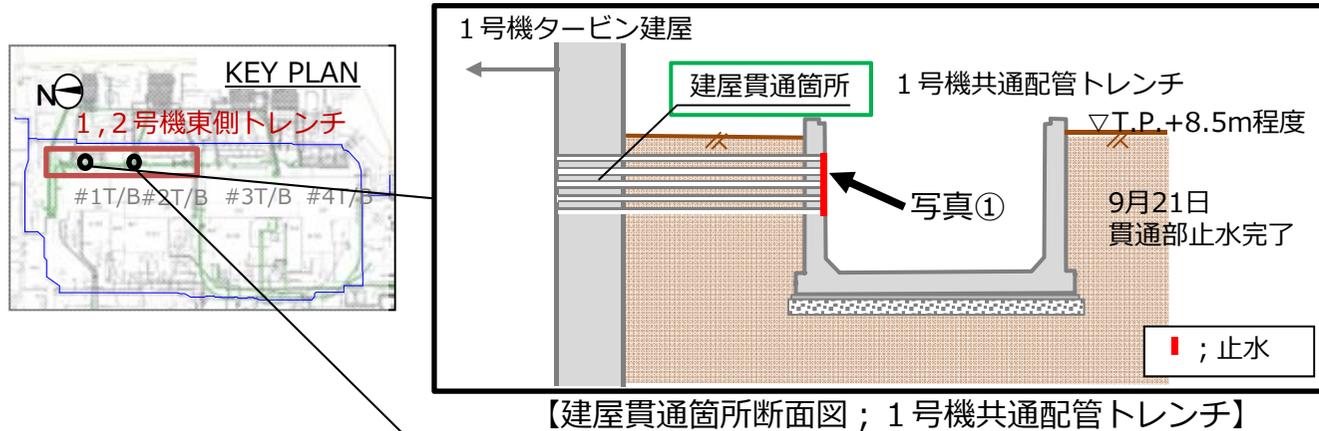
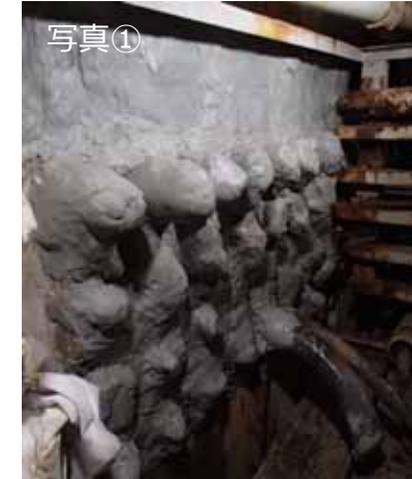
1号機共通配管トレンチ貫通箇所 止水状況

- 1/2号機東側に位置するトレンチのうち、1号機共通配管トレンチ内の建屋貫通箇所、2号機取水電源ケーブルトレンチ内の建屋貫通箇所について、止水・充填等を実施。
- 2018年7月13日に着手し、同8月6日に2号機取水電源ケーブルトレンチのマンホール開口部まで充填が完了。また、1号機共通配管トレンチ内の貫通箇所の止水は同9月21日完了。

1号機共通配管トレンチ内の貫通箇所の止水を実施。(9月21日 対策完了)

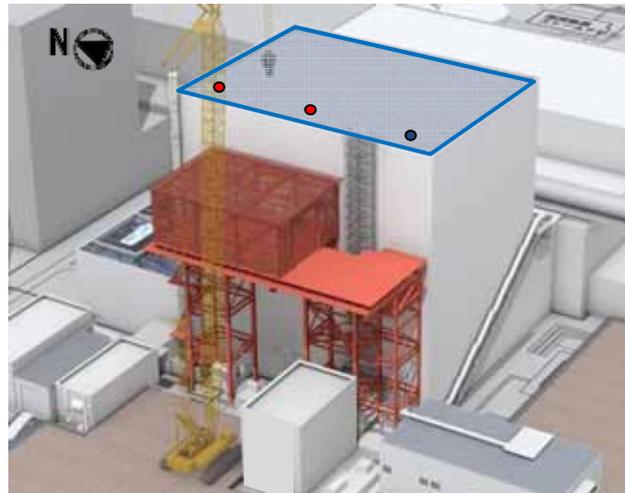
2号機原子炉建屋 鳥瞰図

- 2018年6月11日の降雨時にオペフロ床面に雨水が一時的に溜まる状況を確認した。
- 調査の結果、屋上のルーフトレン2箇所(北側・中央)について、配管のズレを確認したため、雨水配管の補修を実施。(2018年7月12日完了)
- 9月30日～10月1日の台風24号接近に伴う降雨(計:47.5mm)では、雨漏れによる水たまりの発生は確認されなかった。

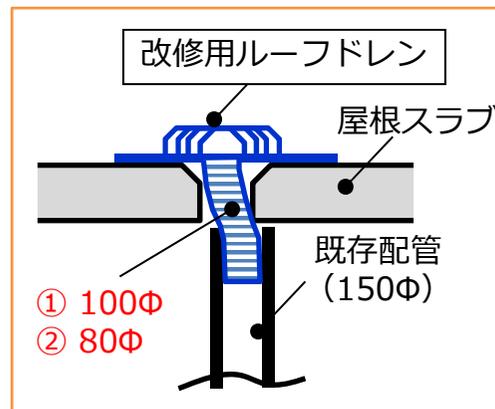
①、②ルーフトレン・改修方法
(③は、配管が確認できず閉塞)

⇒ 雨水配管の補修を実施。(7月12日 対策完了)
