# 瓦礫類一時保管エリアA1の破損について

平成27年2月26日  
東京電力株式会社  
放射性廃棄物処理・処分

# 1. 事象概要および発生場所

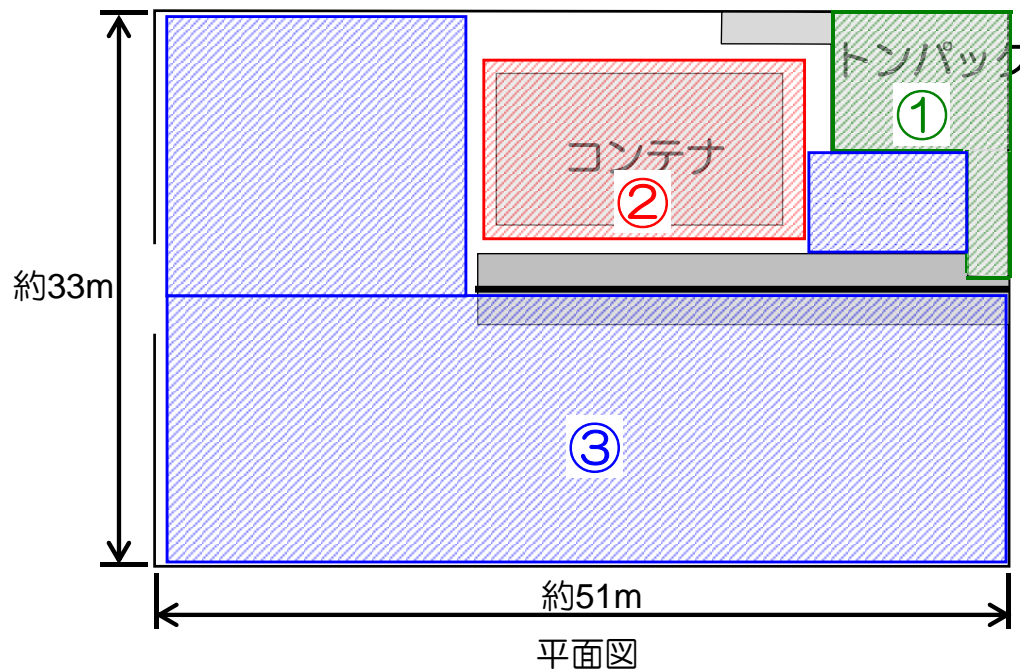
- テント設置から約3年5ヶ月 (2011年9月～2015年2月) の間、風を受けている影響でテントフレームに固定しているシートガイドが脱落しシートが外れたと推定される。  
尚、具体的な原因については今後詳細に調査する。

## ■対応内容

Aテント補修までの応急措置としてテント内  
コンテナ移動及び床部の全面シート敷設を実  
施し、ダストの飛散防止を図る。  
今後シートによるダスト飛散養生を実施後、  
高所作業車を使用し詳細調査を実施する。
