# 福島第一構内道路脇における側溝付近からの 火災について

2015年4月30日  
東京電力株式会社

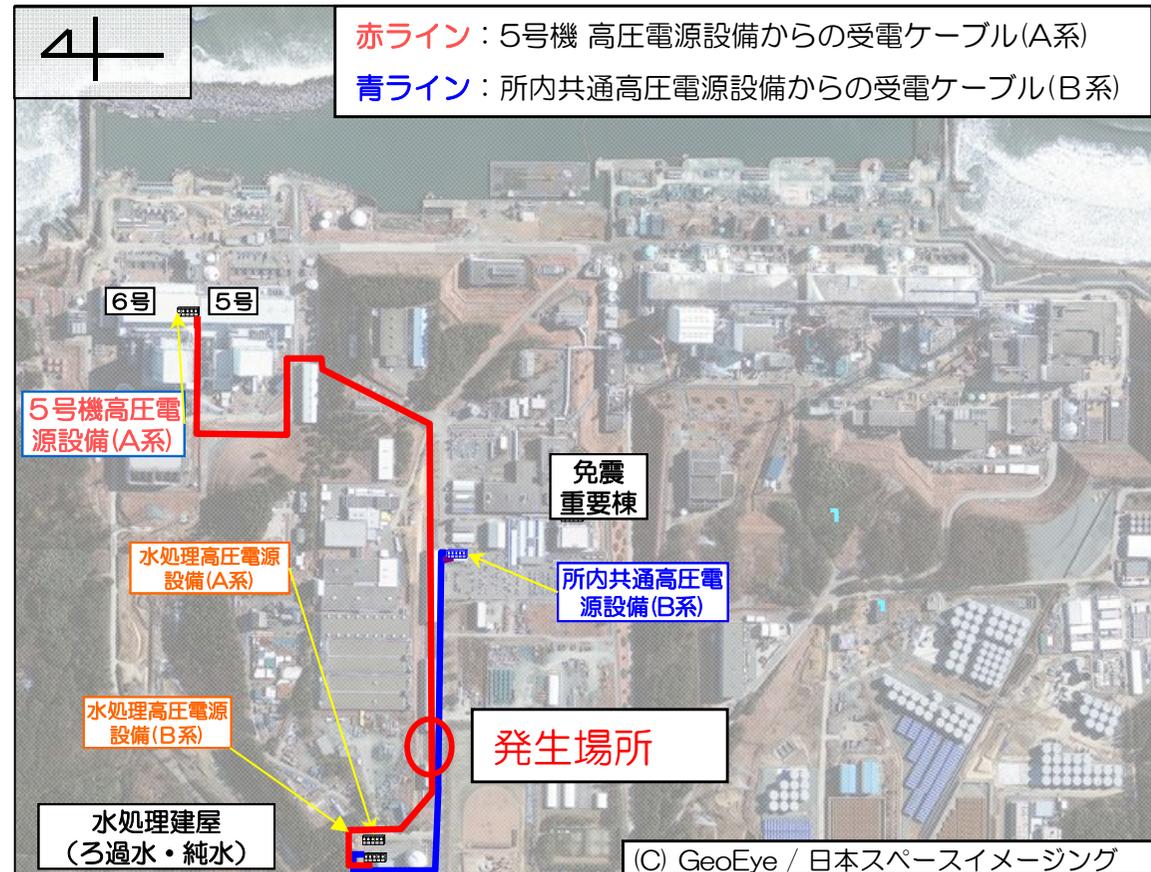
水処理設備(発電所構内で使用するろ過水・純水を作るための設備)  
電源ケーブルルート図

※発電所構内で使用するろ過水・純水を作るための設備に電源を供給するケーブル

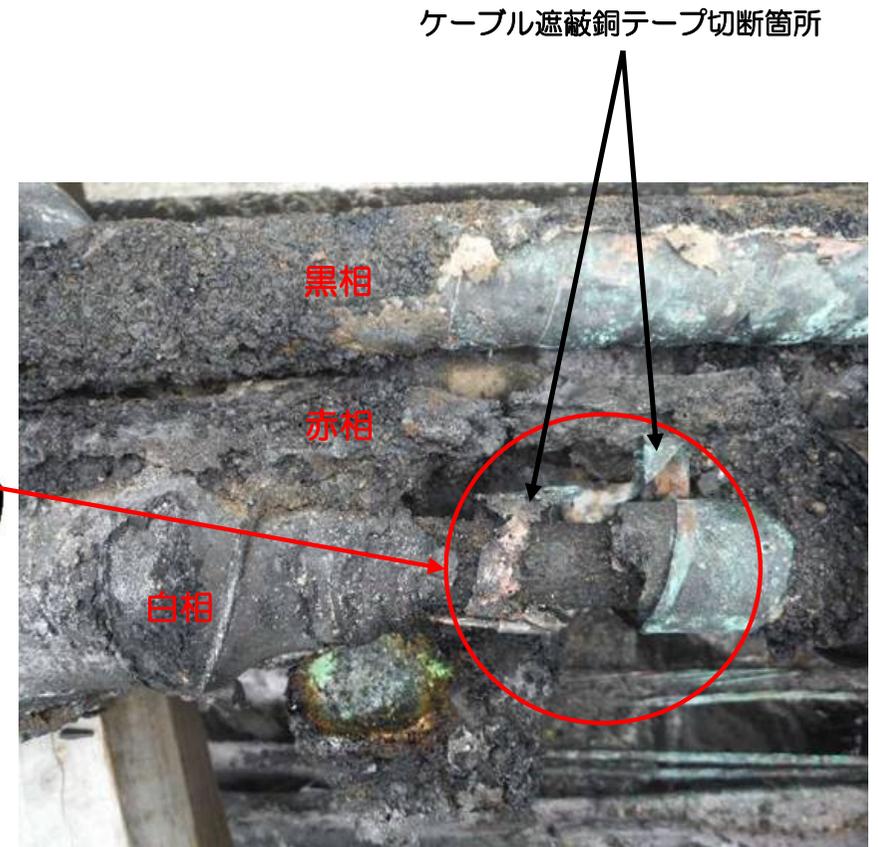
ケーブルジョイント部イメージ図

調査の結果、3相1組のケーブルの内火災発生元の1相ケーブルにおいてケーブル遮蔽銅テープの切断が確認された。この原因は、①外気温変動によるケーブル絶縁体などの熱伸縮の影響が想定される。

しかしながら、他の2相においてケーブル遮蔽銅テープの切断が確認されていないことから、当該1相においては、以下の要因が加わりケーブル遮蔽銅テープへ応力が集中し切断に至ったと推定される。

推定要因：②ケーブルジョイント時の施工不良の可能性

③過去のケーブル移設やサポート片受のストレス

- 4 / 9より全ての直ジョイント部について、外観点検実施中  
(外気温変動の影響を受けやすいか、外的応力を受けないかとの観点、直ジョイント数：約400個程度。)  
→ 3週間程度で完了予定 (足場設置が必要な高所などを除く)

- 点検結果を踏まえ検討していく  
(熱伸縮等を抑えるブラケットの設置などを予定)
