汚染水対策スケジュール

1,000tノッチタンクから3号タービン建屋への 移送ホースからの漏えい事象について

平成27年6月25日
東京電力株式会社

増設多核種除去設備の 循環待機運転停止について

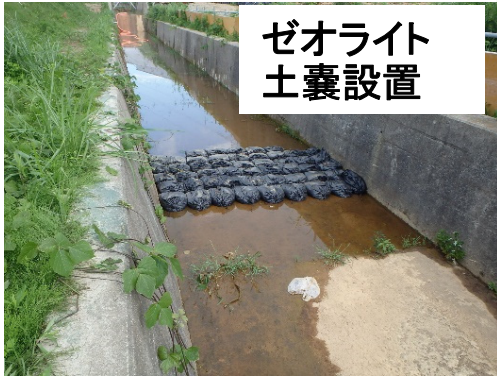
— PE管
— ホース

パワプロ吸引箇所②

※当該部より排水側溝回収開始

- ・K-4-3回収完了
- ・K-4-2回収完了

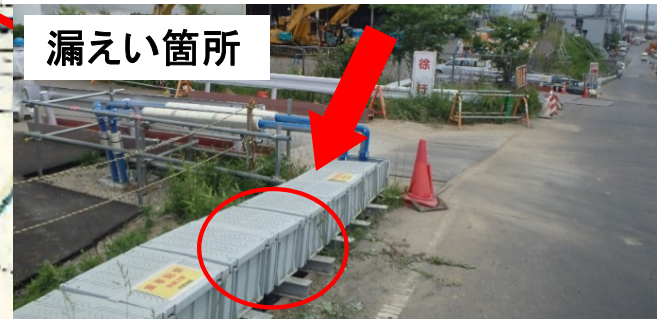
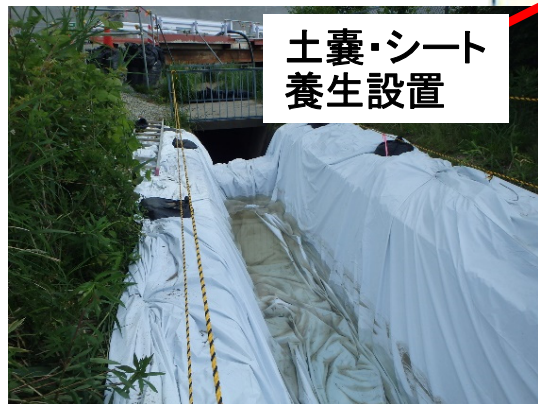
漏えい箇所

パワプロ吸引箇所①

この下の側溝内に耐圧ホースあり。ここから水の流れる音、および流出が確認された

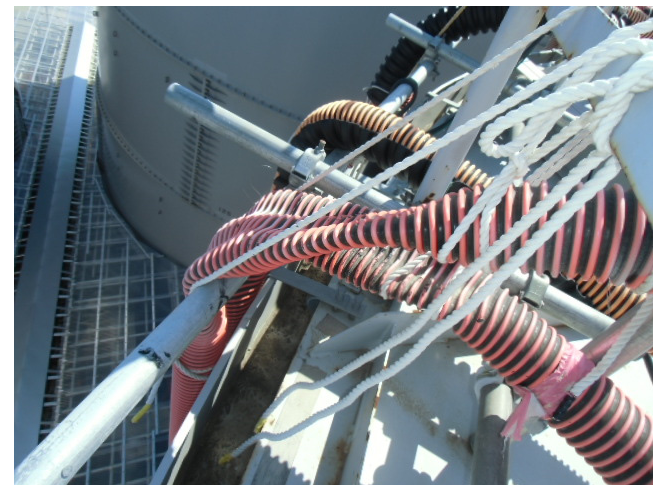
区分	ライン数	対応
使用不可能なライン※1	2	今後使用予定がないため撤去
使用可能だが改善点があったライン	139	改善を実施して使用※2
改善点がなかったライン	18	継続使用
計	159

※1：タンク上部のホース屈曲部が重みで著しい変形を起こしている。
 ※2：ただし降雨時の堰からの越流防止のためなど、対処前に使用せざる得ない場合には、巡視強化を行った上で使用する。

※ 過去に設置し、今後使用しないホース使用可能でも計画的に撤去していく。

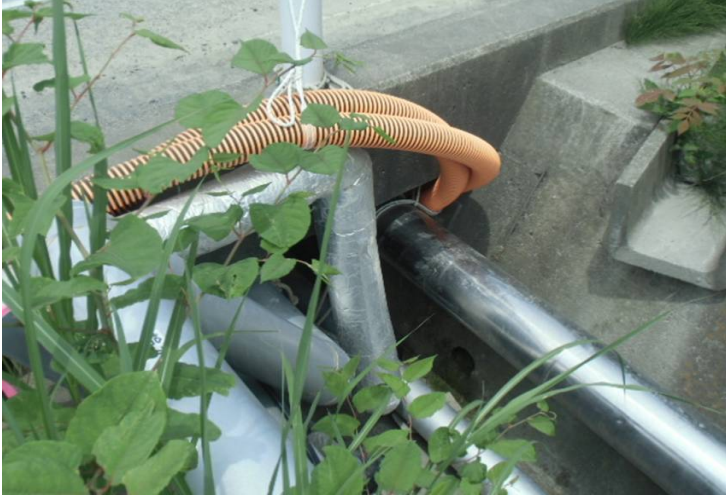
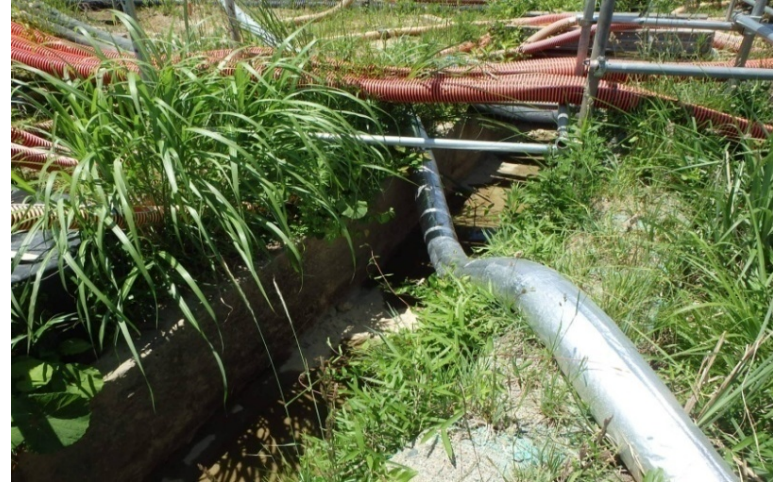
①排水路内

7. 区分Ⅱ：点検結果写真（その1）

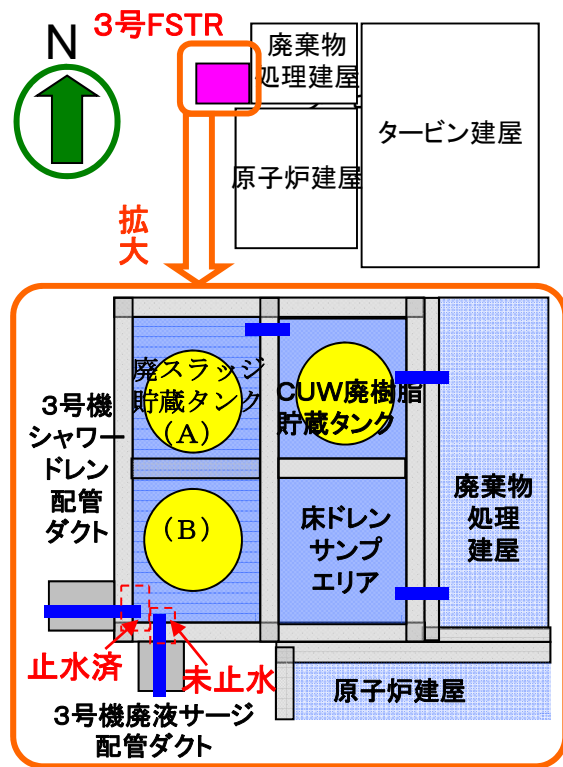
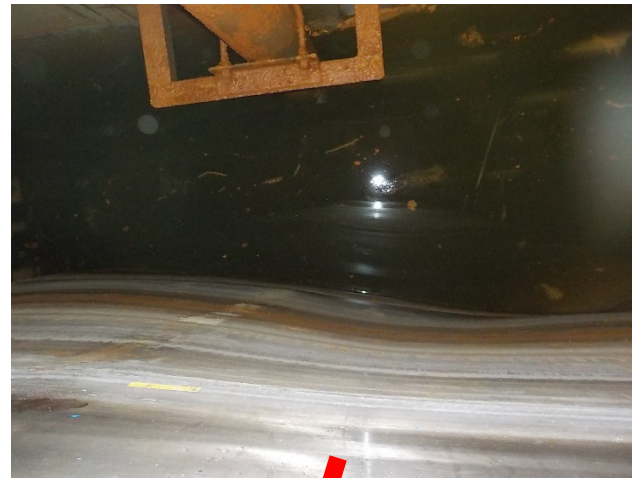
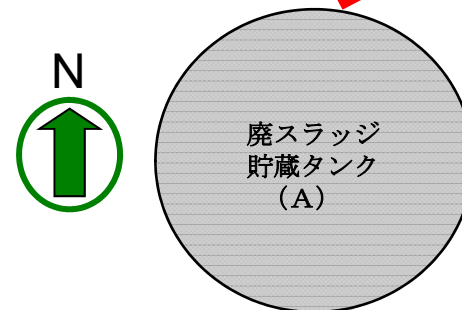
1. タンク側板変形の状況

- 2015年6月18日に3号機FSTR地下滞留水を3号機廃棄物処理建屋に移送し水位を低下させたところ、廃スラッジ貯蔵タンク(A)側板の一部に変形が確認された。

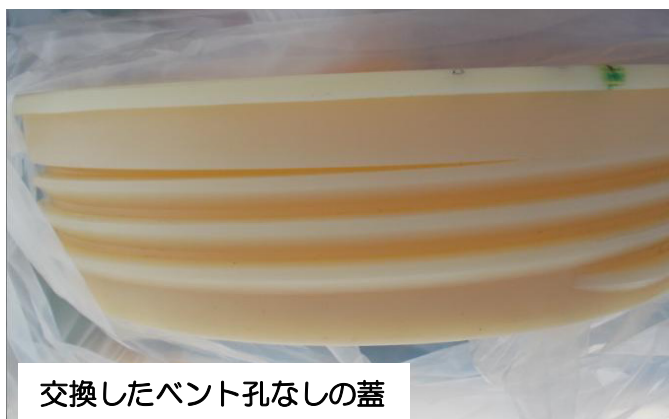
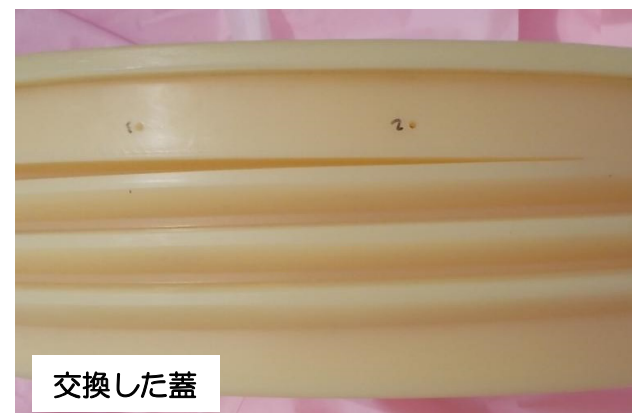
- HIC内から、ふた（ベントフィルタ、ベント孔）を介して外気までの水素拡散計算を実施した結果、所定数16個の場合で4個以上、同32個の場合で14個以上の孔があれば、水素濃度を爆発下限以下に抑制可能と評価
- 孔が無いもの(*)⇒交換実施済み（下写真）
 - 後日、孔を追加した元の蓋に戻す。
- 孔が不足のもの⇒孔を所定数まで追加工する（準備中）

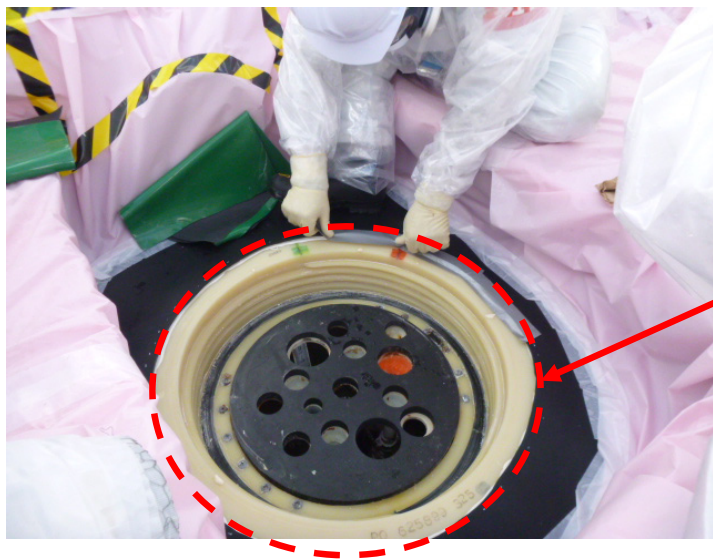
切断箇所

- 汚染拡大防止のため、蓋周辺をシートで養生し、ゴムマットを蓋の形状に合わせて切断。
- ベント孔は所定の32個であることを確認
- ゴムマット下に滞留していた水素濃度を測定し、0.02%（可燃限界以下）であることを確認。
- ベント孔が外気に露出するように配慮した上で切断した部分をテープ養生。

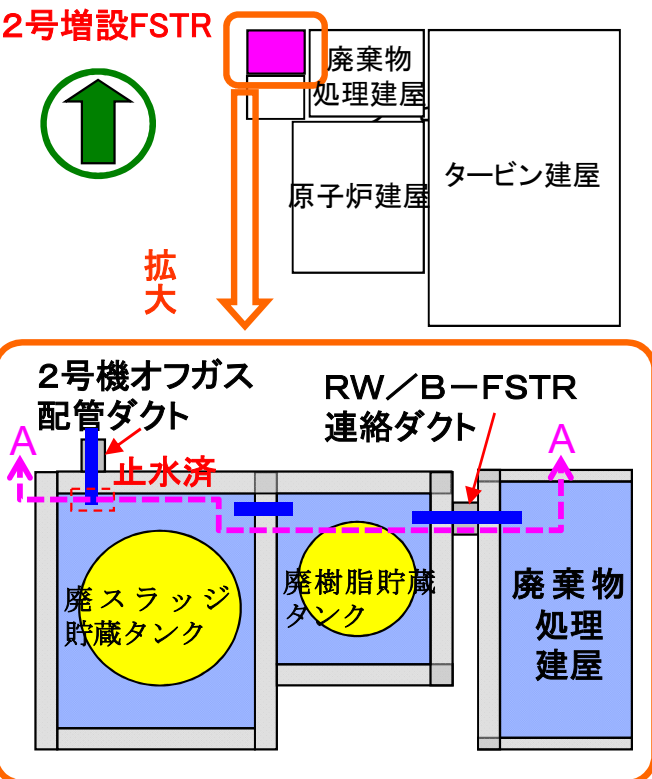
A-A断面図

推定原因
排水前はOP.5000程度で大きな水位変動はなかった。これはFSTRの滞留水が廃棄物処理建屋側へ流出していたと推定する。今回の排水により当該流出箇所より水位が低くなったことから、廃棄物処理建屋側への流出がなくなり、FSTRの水位が上昇したものと推定。

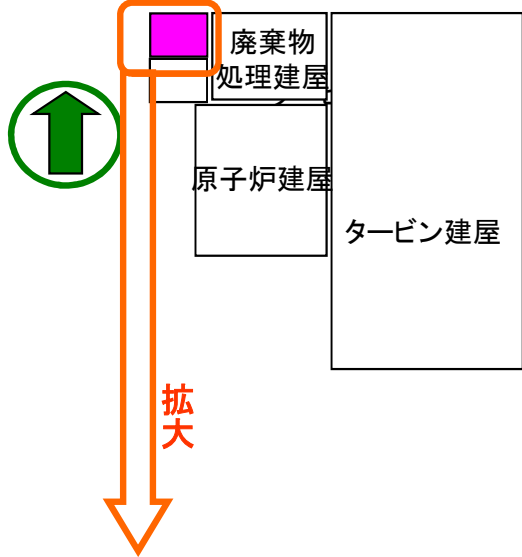
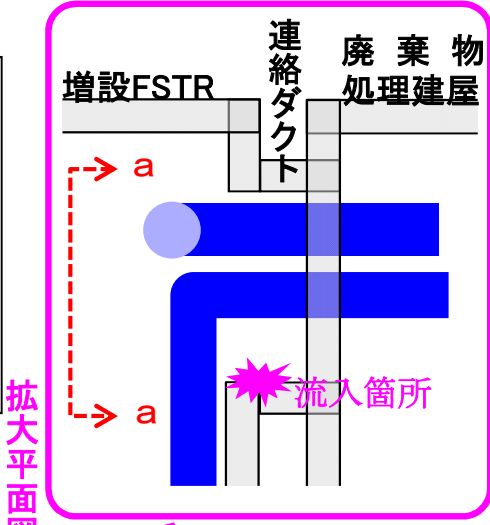
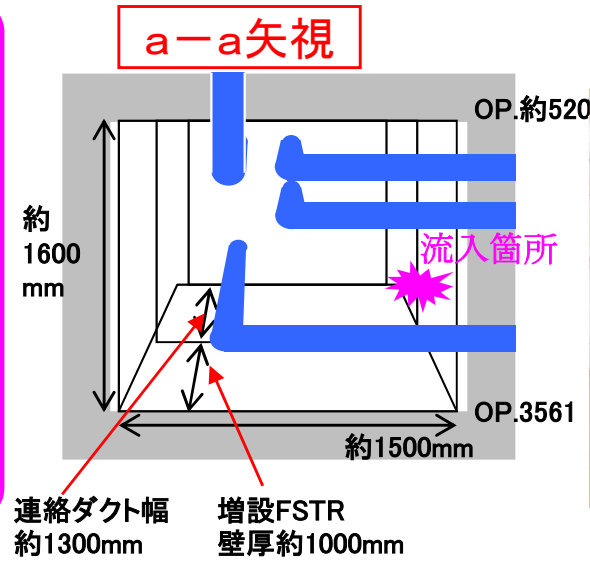
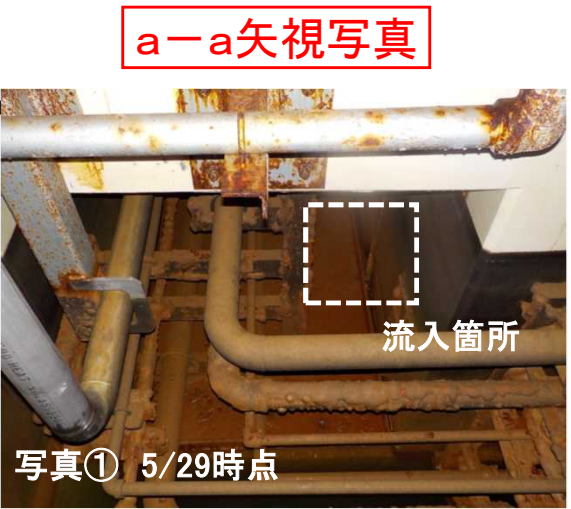
写真① 5/29時点

【調査結果】
 増設FSTR建屋と連絡ダクト接続部付近から地下水が流入していると推定。

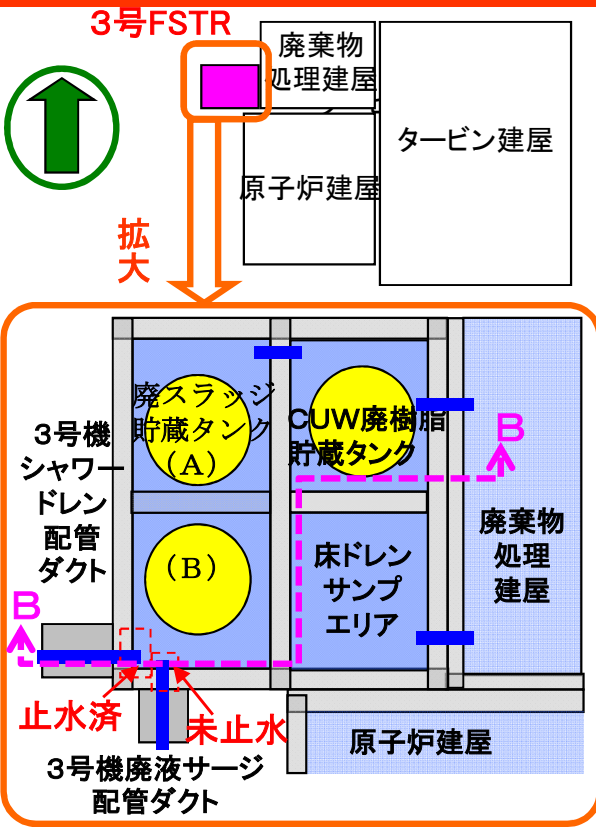
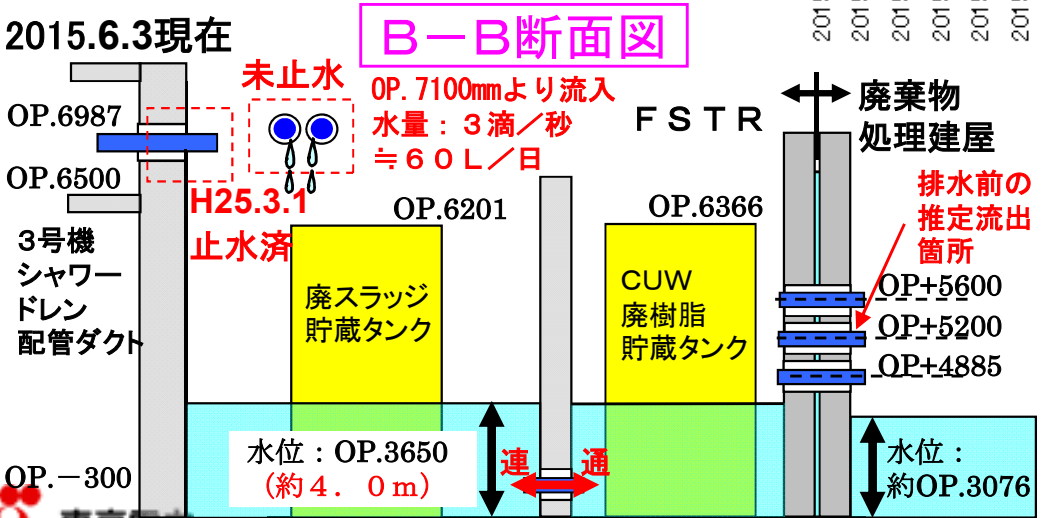
推定原因

排水前はOP.5000～5500程度で大きな水位変動はなかった。これはFSTRの滞留水が廃棄物処理建屋側へ流出していたと推定する。今回の排水により当該流出箇所より水位が低くなったことから、廃棄物処理建屋側への流出がなくなり、FSTRの水位が上昇したものと推定。

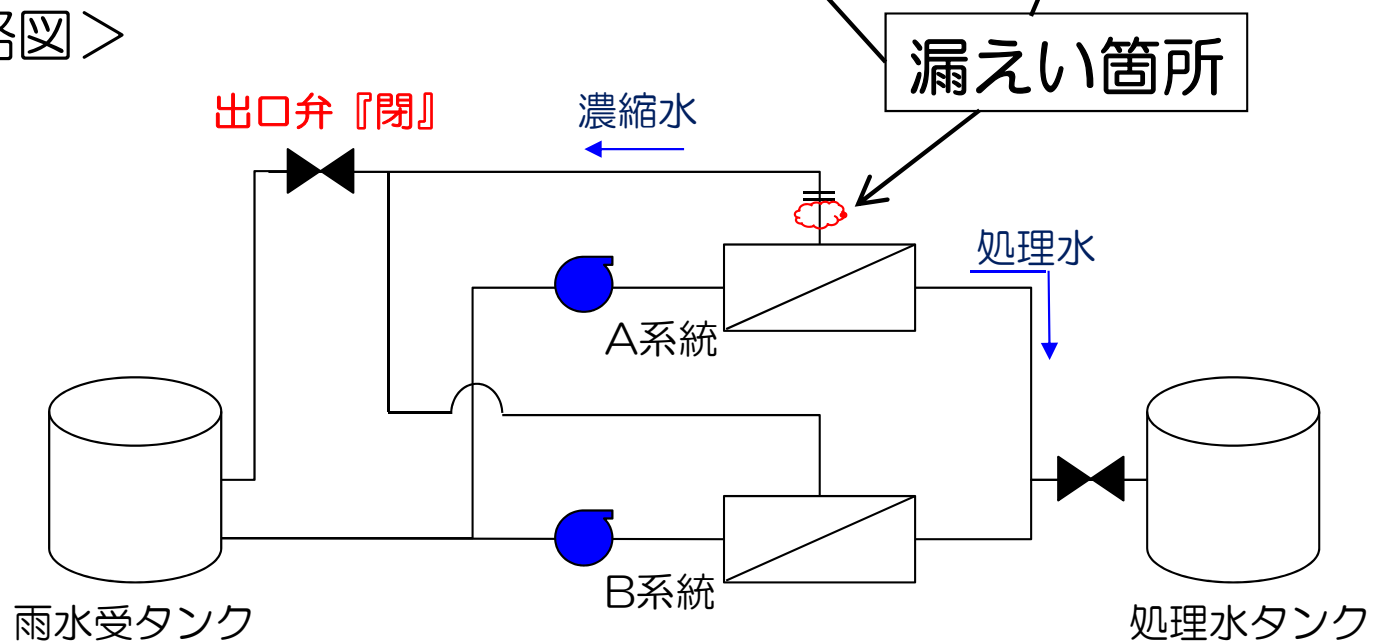
<系統概略図>

9:30頃 現場確認により、塩ビ製配管フランジソケット部から装置コンテナ内の受けパン内に漏えいしていたことを確認

- 装置停止により当該部からの漏えいは停止
- 漏えい水は、当該箇所直下に設置されている金属製受けパン内に留まっており、装置外への漏えいなし
- 漏えい水（約20ℓ）は、メンテナンス用ノッチタンクへ移送済み

- 装置出口弁が閉止していたことで内圧が上昇し、配管フランジソケット部から漏えいに至ったものと推定
- 当該弁は、手順書の記載範囲外であった
- 他作業のための隔離操作により「閉」操作されていた

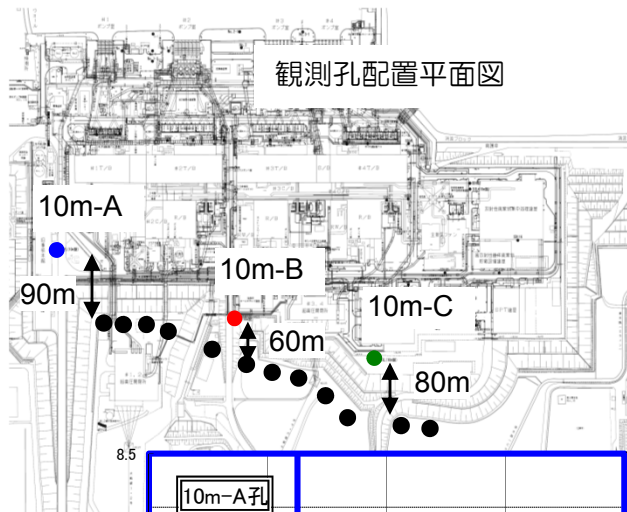
地下水バイパス稼働後における10m盤観測孔単回帰分析結果（累計雨量30日）

10m盤観測孔は1～2ヶ月累計雨量との相関が高いことから、30日累計雨量で地下水バイパス稼働の影響を評価した。

地下水バイパス稼働後のA～C孔全ての観測孔の地下水位において平均して5～20cm程度の地下水位の低下が認められる。

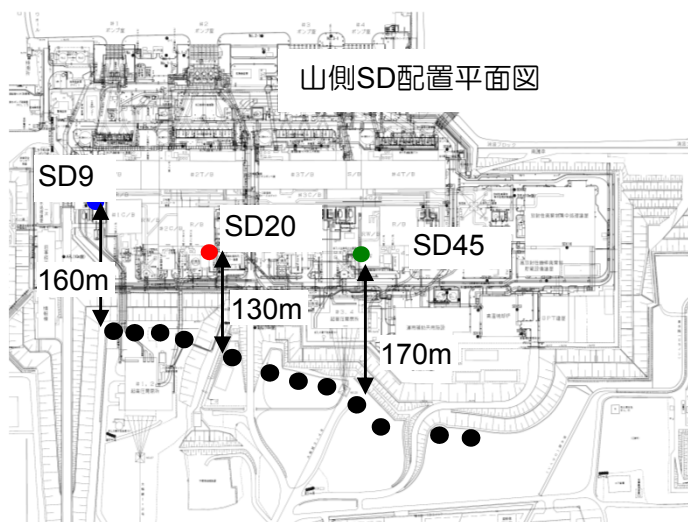
地下水バイパス稼働後における山側SD地下水位評価結果（累計雨量60日）

SDの地下水位は2ヶ月累計雨量との相関が高いことから、60日累計雨量で地下水バイパス稼働の影響を評価した。

H26.8.1以降のデータが蓄積されてきたことから、回帰直線による比較を行った。

その結果、SD9においては約25cmの水位低下と評価され、SD20では同程度、SD45では、約20cm上昇していると評価された。4/1より、連続観測の内、日1回12:00のデータをプロットしている。

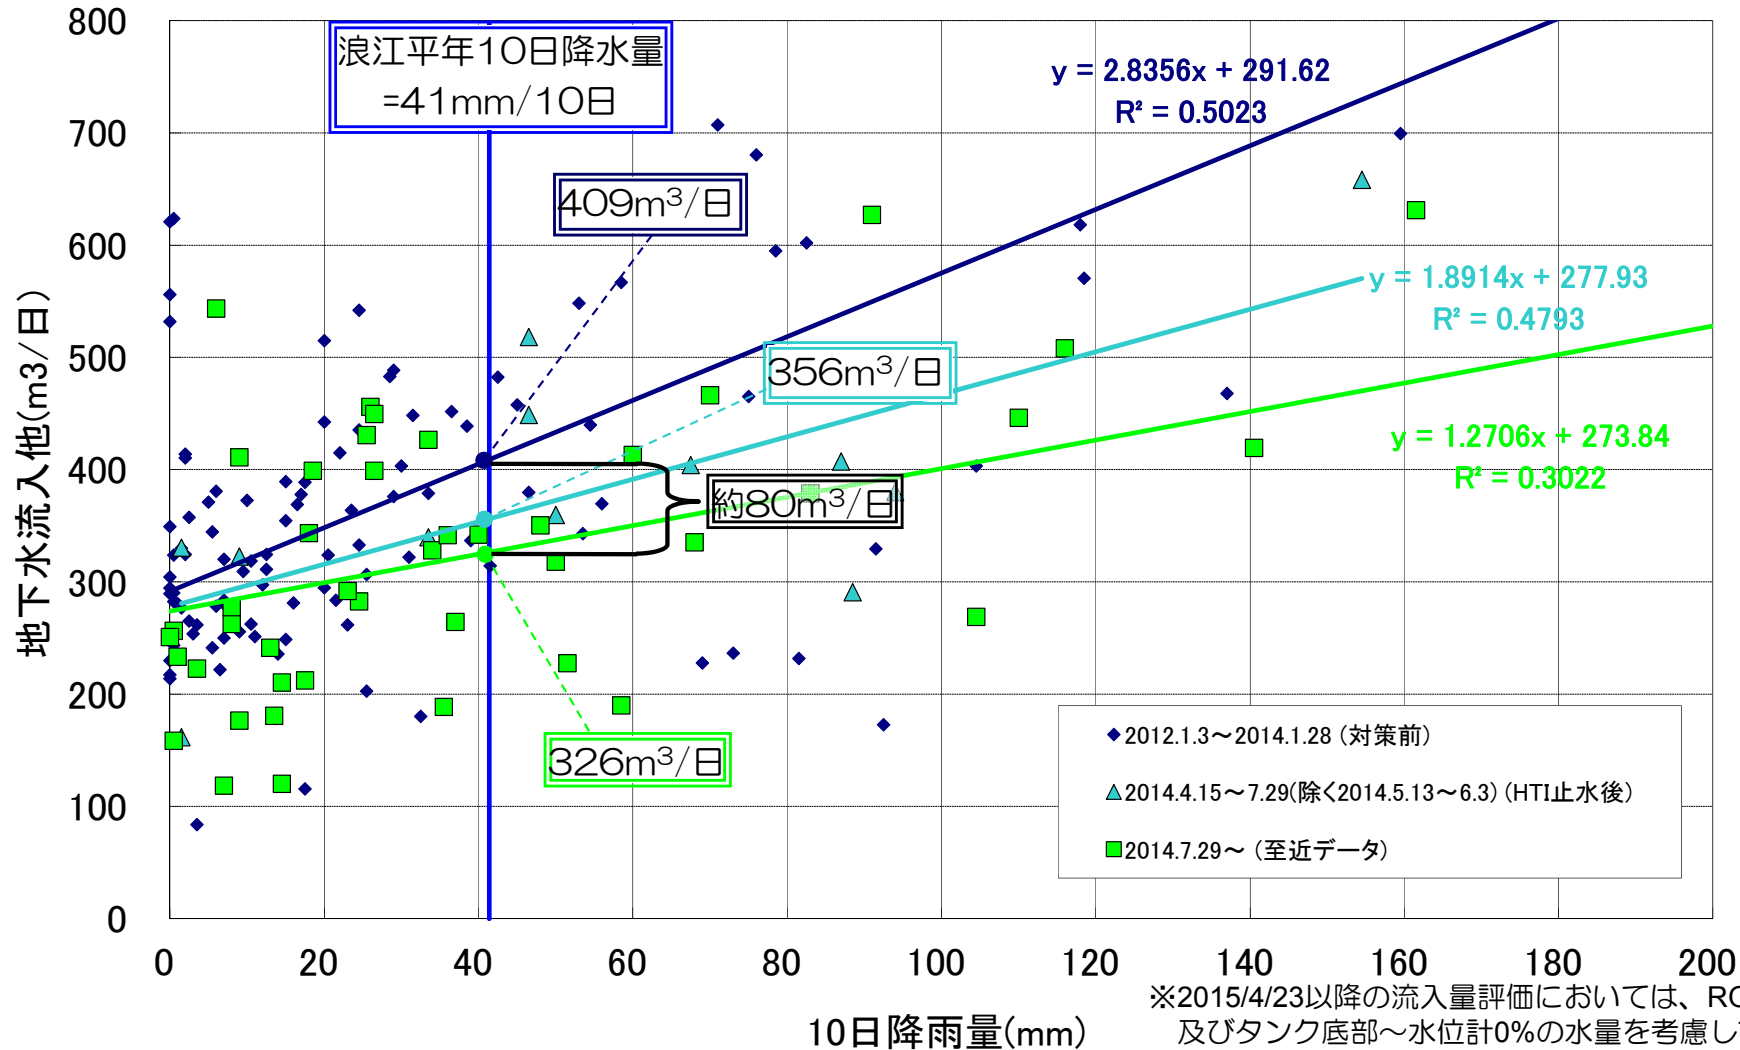
建屋への地下水流入量は10日累計雨量との相関が高いことから、10日累計雨量で地下水バイパス稼働の影響を評価した。

高温焼却炉建屋（以下、HTI建屋）止水に加え、地下水バイパスの稼働により合計80m³/日程度の建屋流入量の抑制が認められる。

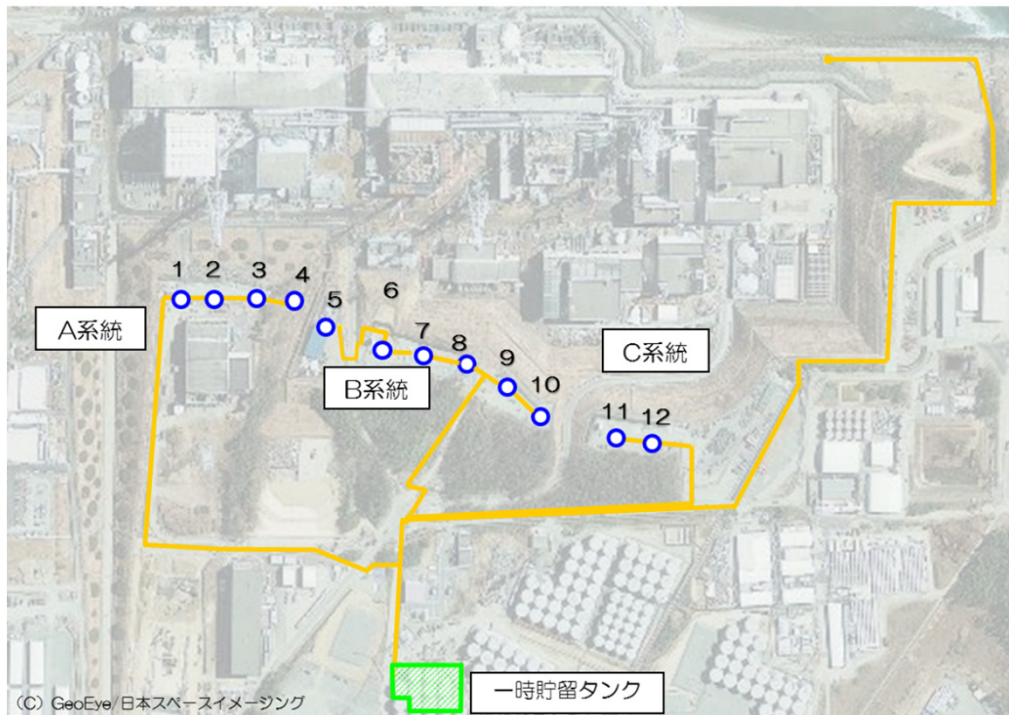
地下水バイパス 揚水井配置図

2014年9月中旬頃から、揚水ポンプ吸込口などに鉄酸化細菌等が付着し、流量が低下している（鉄酸化細菌は、トンネル等に一般的に存在する細菌類）。現在、全ての井戸について、鉄酸化細菌等の発生が認められていることから、順次清掃を実施中。

速やかな再起動をするために、内部観察等により各揚水井の状況を把握した上で、適切な清掃方法を選定する。
