福島第一原子力発電所  
免震重要棟電源盤からの発煙について  
(要因調査および再発防止対策)

2015年12月24日  
東京電力株式会社

# 福島第一原子力発電所免震重要棟電源盤からの発煙について

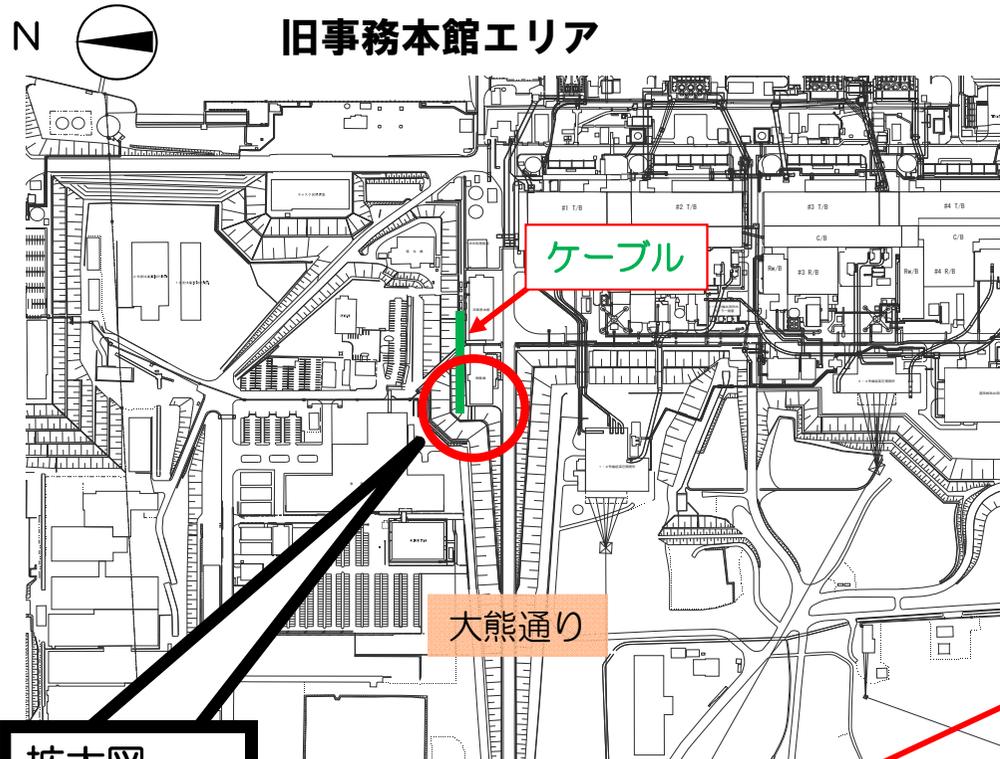
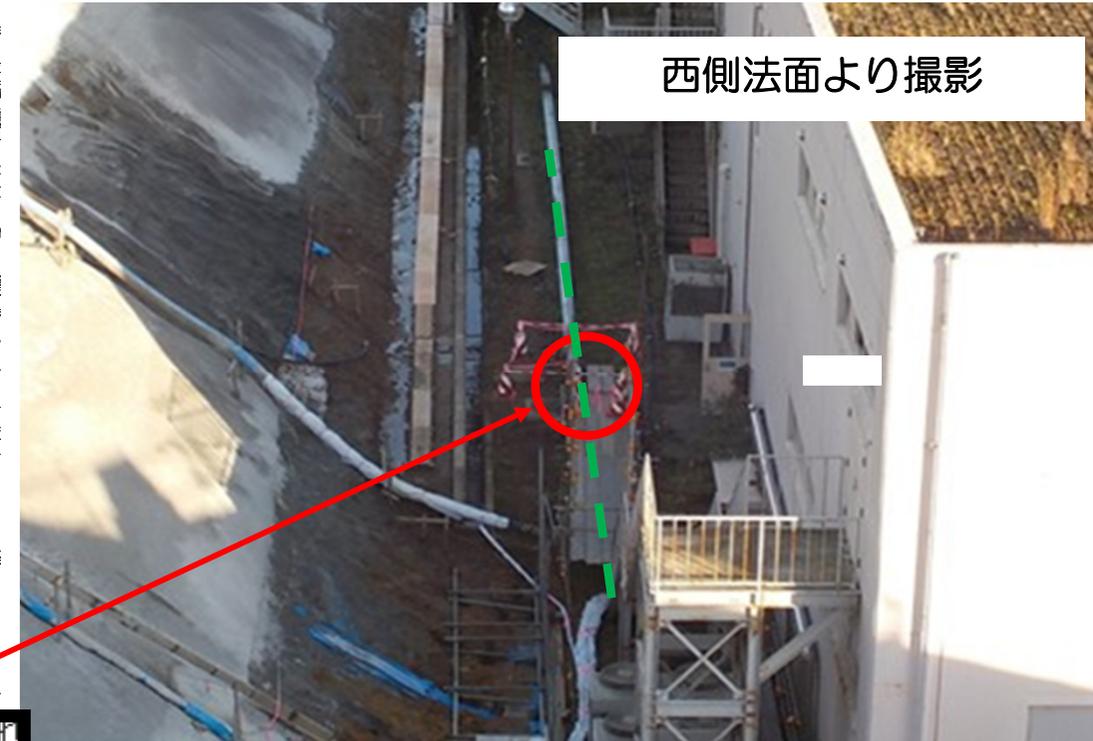
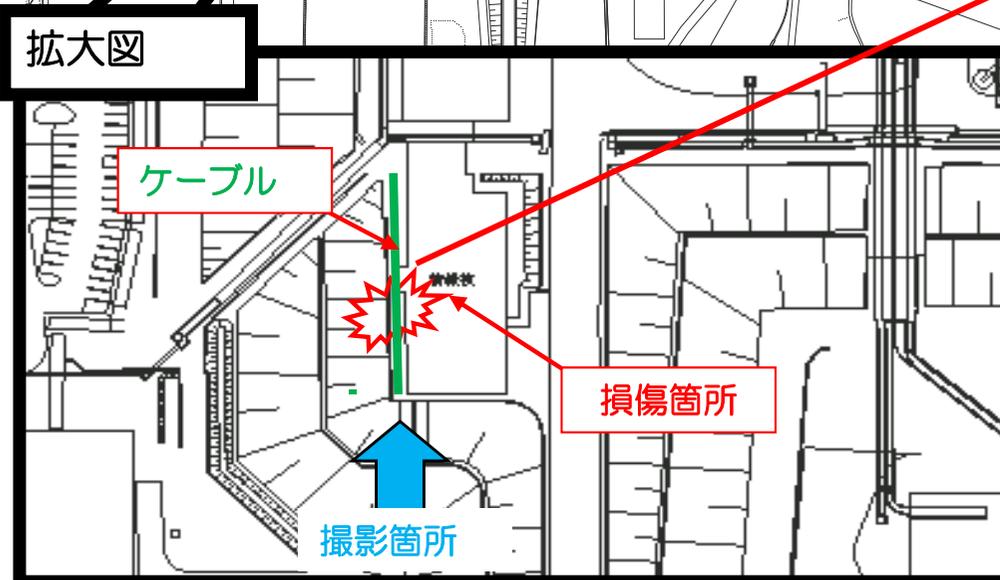
# 1. 事象発生場所

発生場所 : 旧事務本館一情報棟裏(北側)

発生状況 : 2015年11月19日13時09分頃、1～4号集中監視室にて「所内共通 M/C1A」地絡が発生した。同時刻に構内排水路新設工事を行っていた元請作業員より、トラロープ用ピンを地面に刺していたところ、誤って電源ケーブルに刺したとの連絡が当社緊急時対策本部に入った。

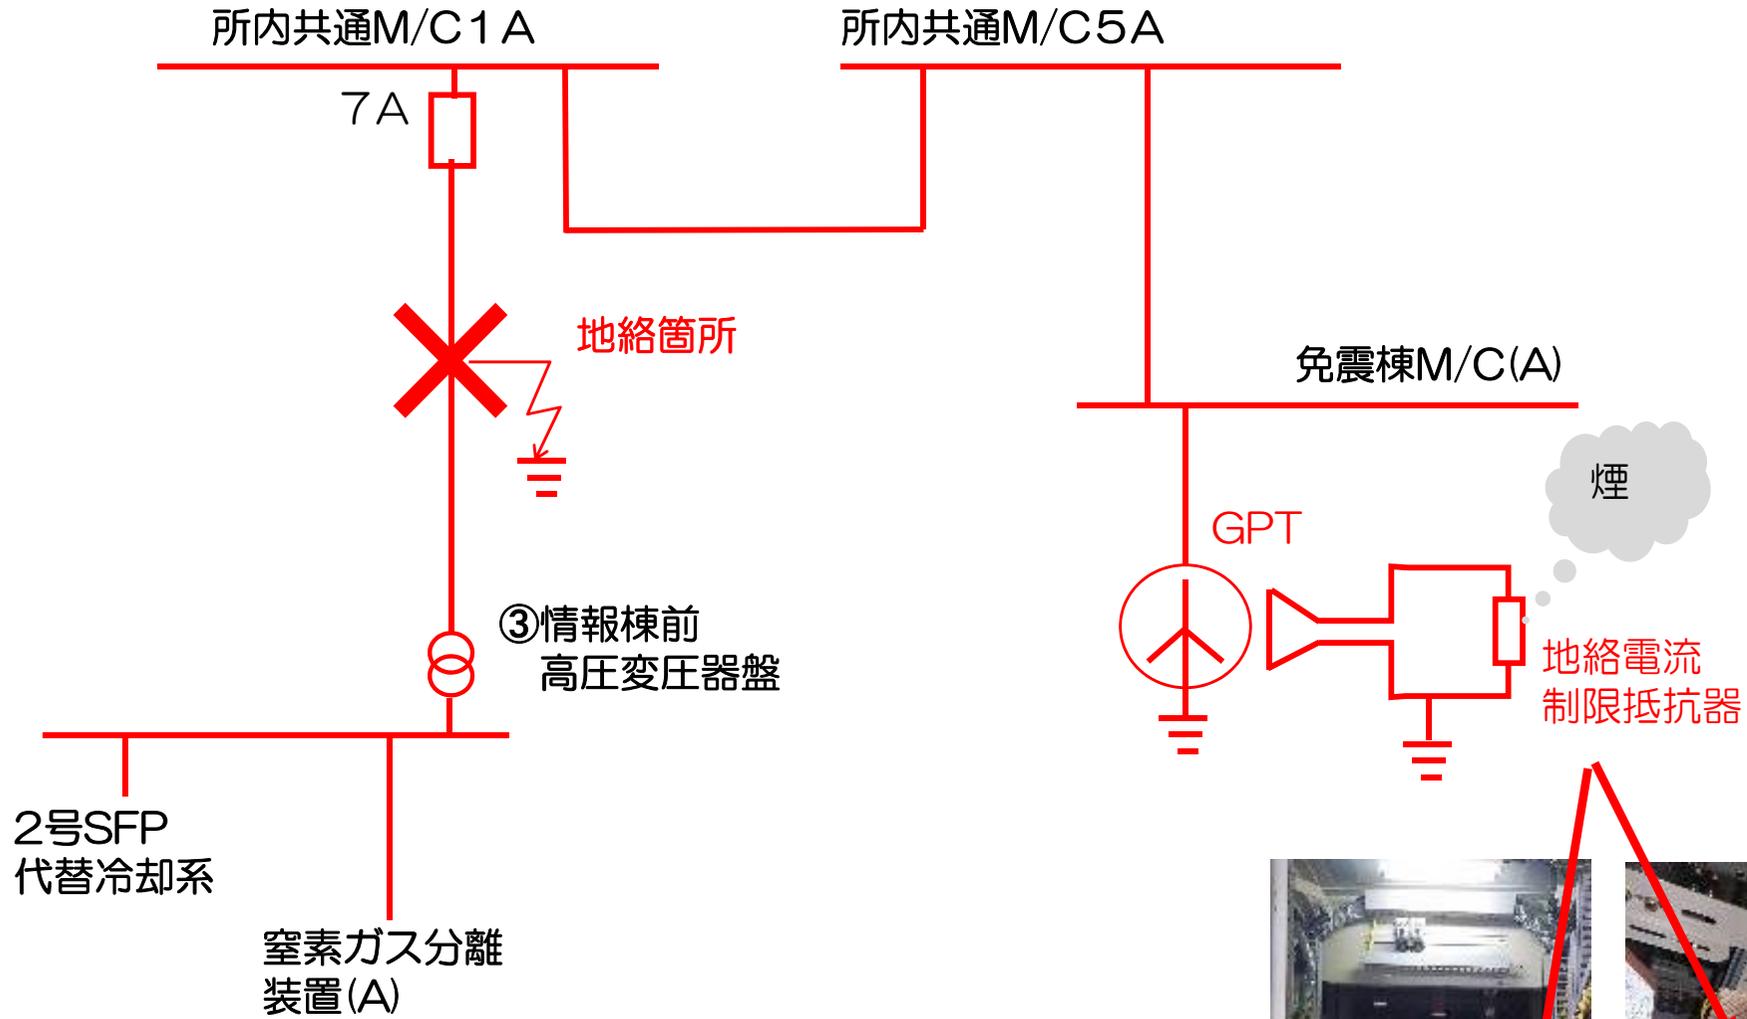
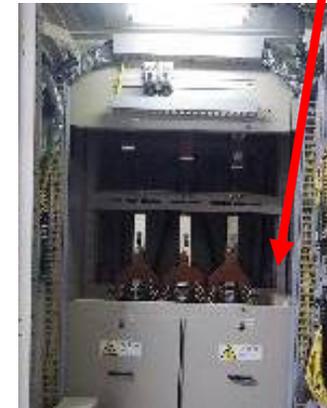
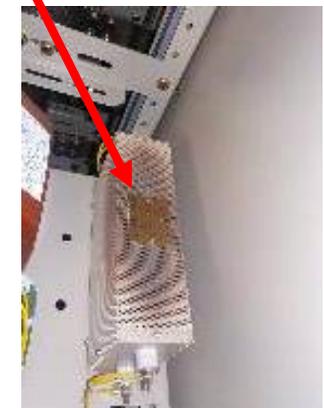
# 1-2. 電気系統概略図

- 13:09 所内共通M/C1A地絡発生
- 13:20頃 免震棟1階電源室内のA系変圧器一次高圧盤から発煙があることを確認  
(発煙は発見後まもなく停止した)
- 13:26 現場作業中の作業員より高圧ケーブルに誤ってトラロープ用ピンを刺したとの連絡あり(13:10頃に刺した)
- 13:33 119番通報
- 13:55 富岡消防署現場到着
- 14:14 2号SF6停止(プール水温度23℃、温度上昇率0.133℃/h)
- 14:39 窒素ガス分離装置(A)停止
- 14:41 所内共通M/C1A-7Aしゃ断器解放(地絡復帰)
- 15:54 2号SF6起動(プール水温度23℃)
