使用済燃料プール対策 スケジュール

3号機燃料取扱機（FHM）の不具合について

2018年9月27日

東京電力ホールディングス株式会社

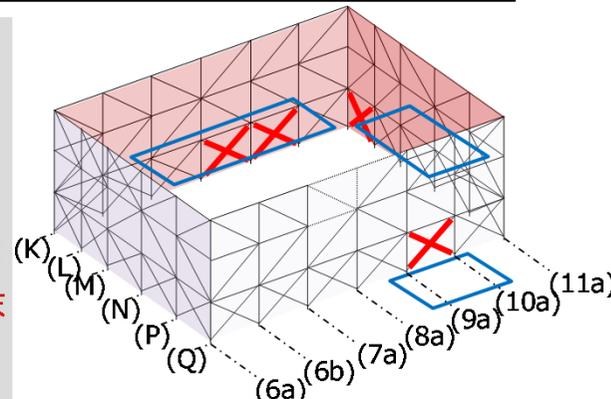
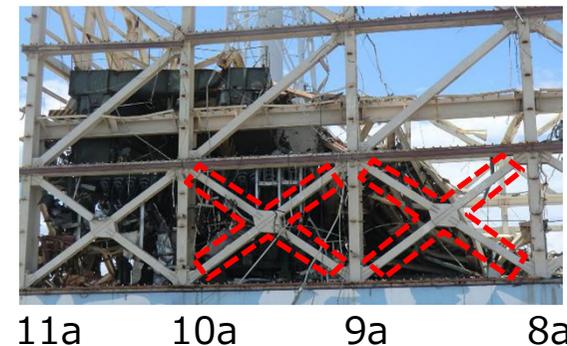
- SFP保護等の実施にあたり、作業床からSFPへのアクセスルートを確保するため、一部のXブレースを撤去する。
- Xブレース撤去では、建屋カバー梁に設置した東西南の作業床に撤去装置を設置し、東面2箇所・西面1箇所・南面1箇所、計4箇所を対象とする。
- 2018年9月19日に西面のXブレース撤去に着手し、9月25日に撤去を完了した。
(2018年12月頃に全4箇所の撤去完了予定)

東面 Xブレース撤去範囲

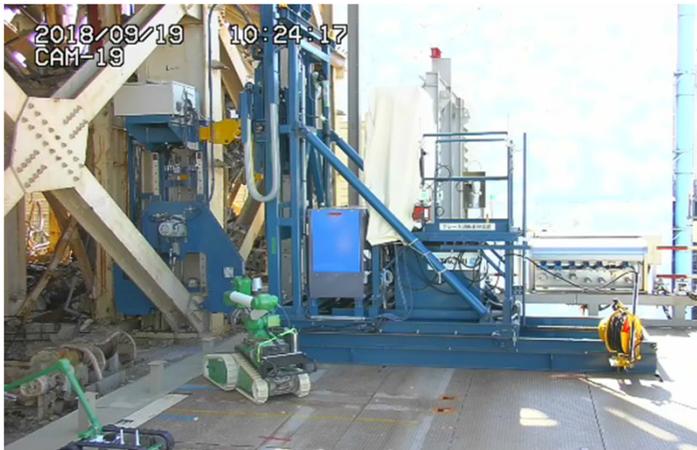
バンドソーでのXブレース切断

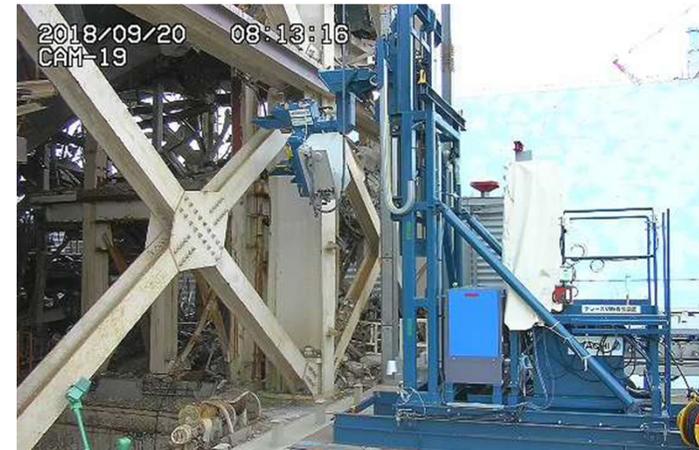
セーバーソーでのXブレース切断

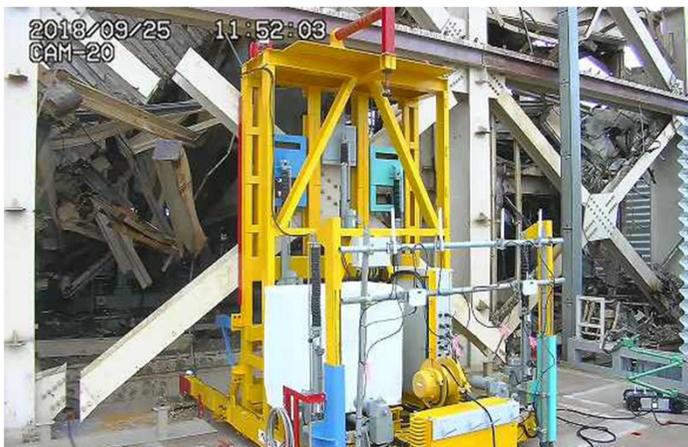
把持装置でのXブレース引き抜き

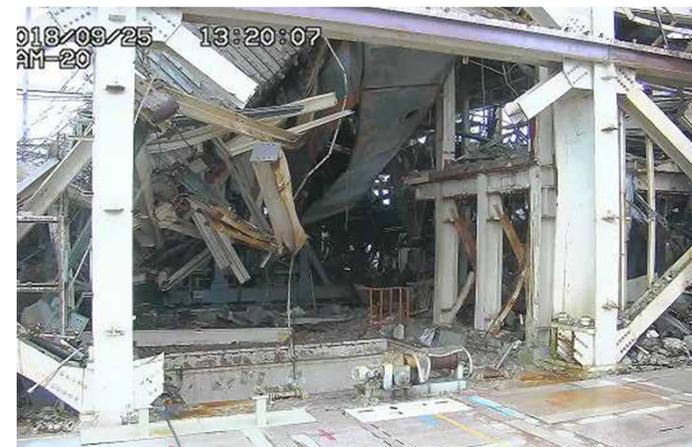
Xブレース撤去後

Xブレース撤去の状況写真（西面）

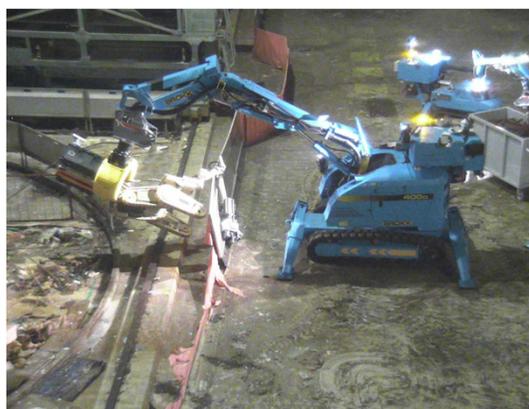
② Warrior移動 撮影日(9/10)

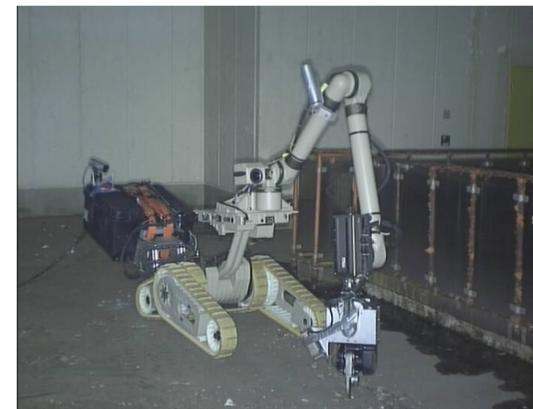
③ Warrior仮置き 撮影日(9/10)

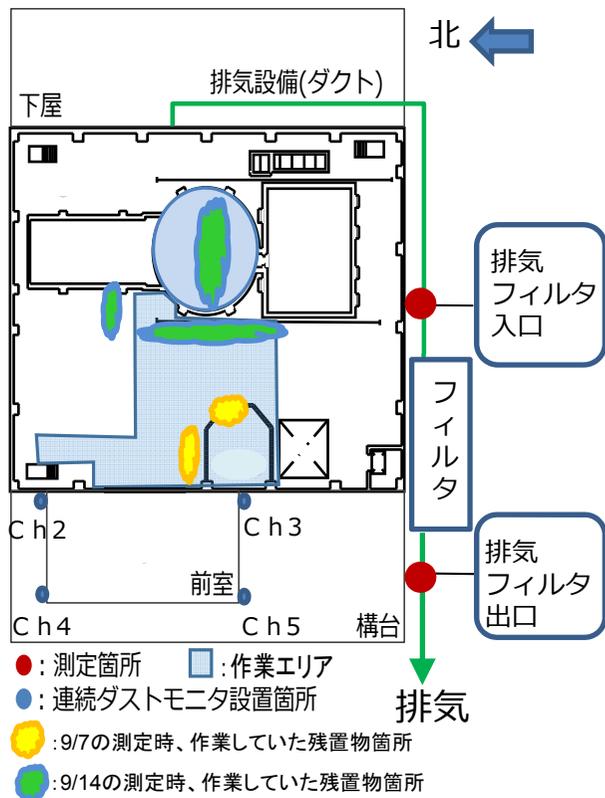
- 残置物撤去作業開始以降、月例の原子炉建屋排気設備排気フィルタ入口・出口のダスト濃度測定においてフィルタ入口の放射能濃度の上昇傾向を確認
- 排気フィルタ出口のダスト濃度及び周辺のダストモニタ(西側前室, 1・3号機オペフロ)に有意な変化なし。
- 念のため、残置物撤去作業範囲に散水を実施し、散水によるダスト飛散抑制効果を確認する。
- これに伴い、9月末に計画していた排気設備撤去に伴う影響調査(排気設備を停止した状態でのダスト測定)も実施時期を見直し中。

残置物撤去作業場所及びダスト採取箇所

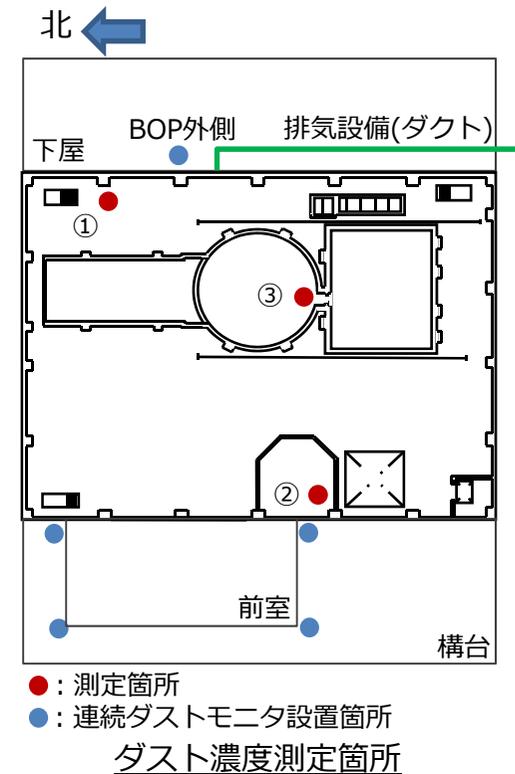
- 作業直後は2桁程度ダスト濃度が上昇
- 非作業時は、定例の排気設備入口濃度と同程度

①BOP壁際		②前室壁際		③ウェル上	
	非作業時	作業直後	非作業時	作業直後	非作業時	作業直後
採取日時	8/30 8:18~8:48	8/30 12:38~13:08	9/7 8:05~8:35	8/30 12:38~13:08	8/30 8:18~8:48	8/30 12:38~13:08
濃度 (Bq/cm ³)	2.5E-06	1.4E-04	1.8E-06	1.3E-04	1.7E-06	6.9E-05

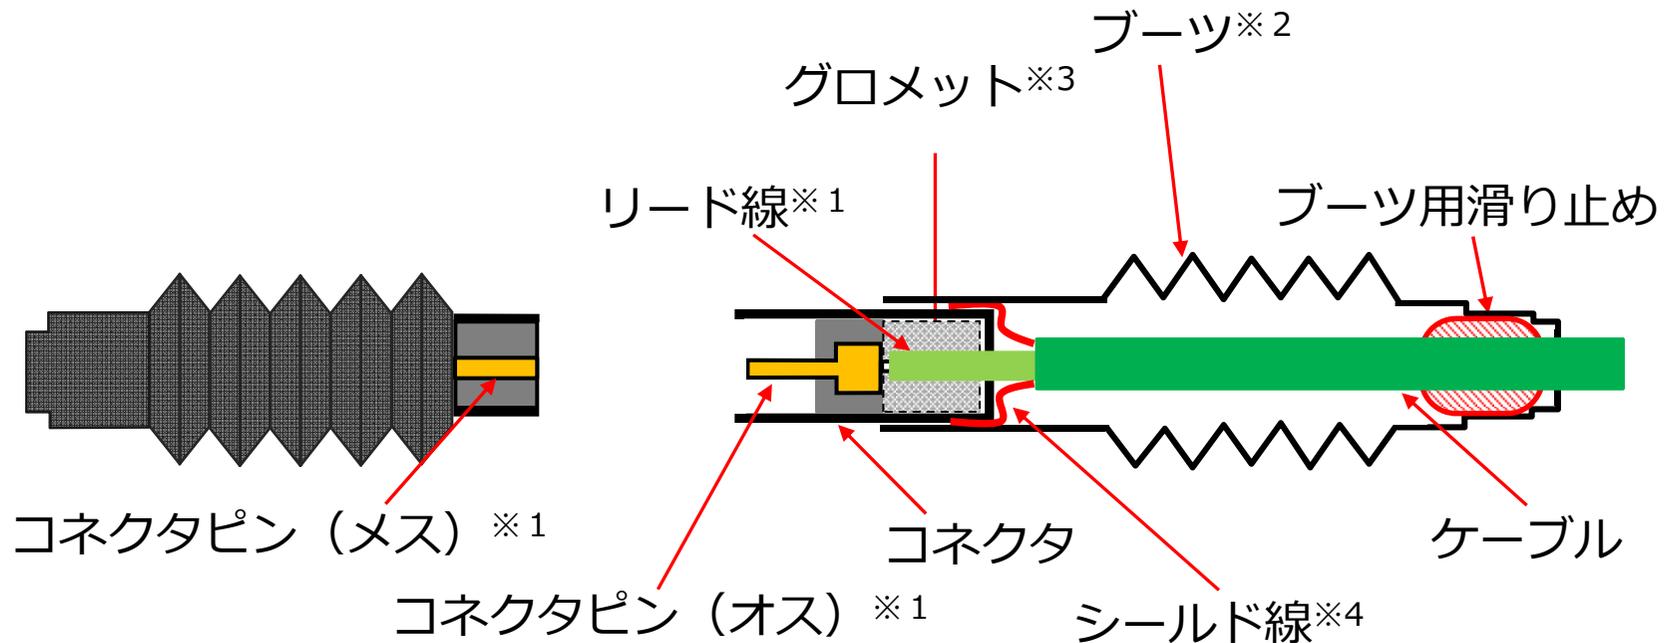
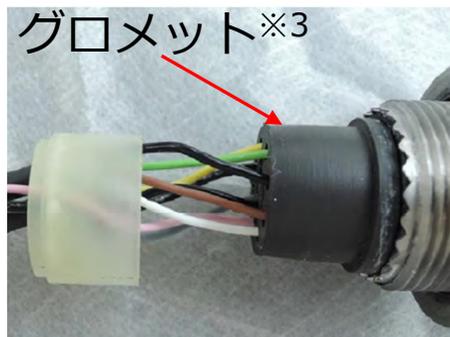
【参考】 接続部構造図の概略図（現行品）

※2：ブーツはコネクタからケーブルの抜け防止及び雨水浸入防止のため。

※3：グロメットは、防塵対策のため。

※4：シールド線は外部からのノイズ防止のためのアース線であり金属コネクタと電氣的に接続されている。

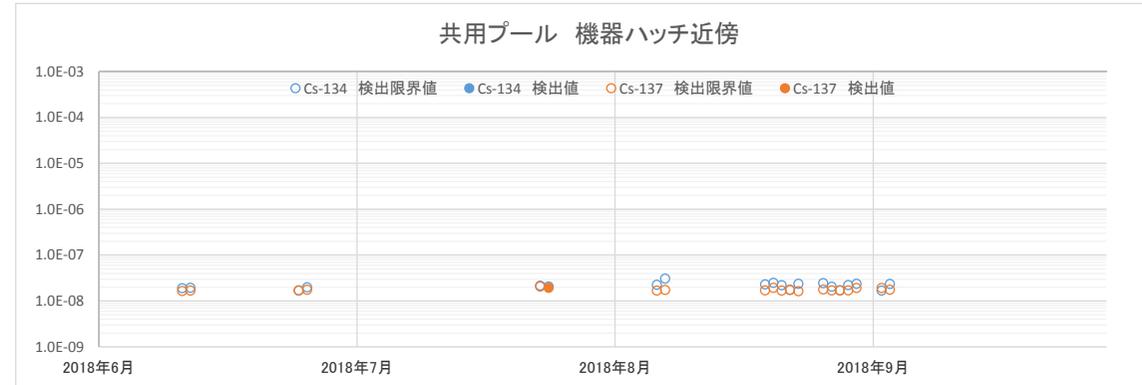
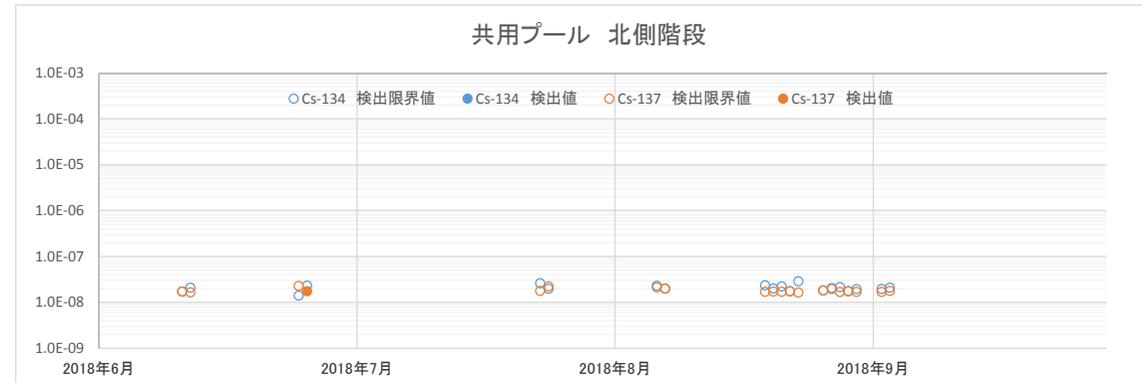
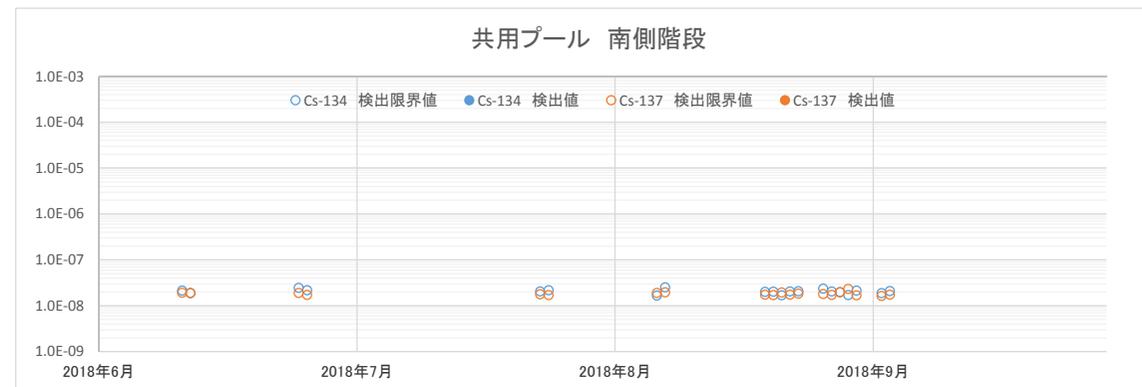
- 8 / 20 ~ 9 / 4 の作業内容は、プール水中で下流側にある燃料を上流側に移動する作業を実施。
- 上記期間のダスト濃度は、 10^{-8} Bq/cm³ オーダーの検出限界値未満。
- 9 / 5 も 8 / 20 ~ 9 / 4 と同様の作業を実施しており、ダストを舞い上げるような作業は実施していない。

以上のことから、9 / 5 の作業中のダスト濃度は、8 / 20 ~ 9 / 4 のダスト濃度と同程度であったと推測する。

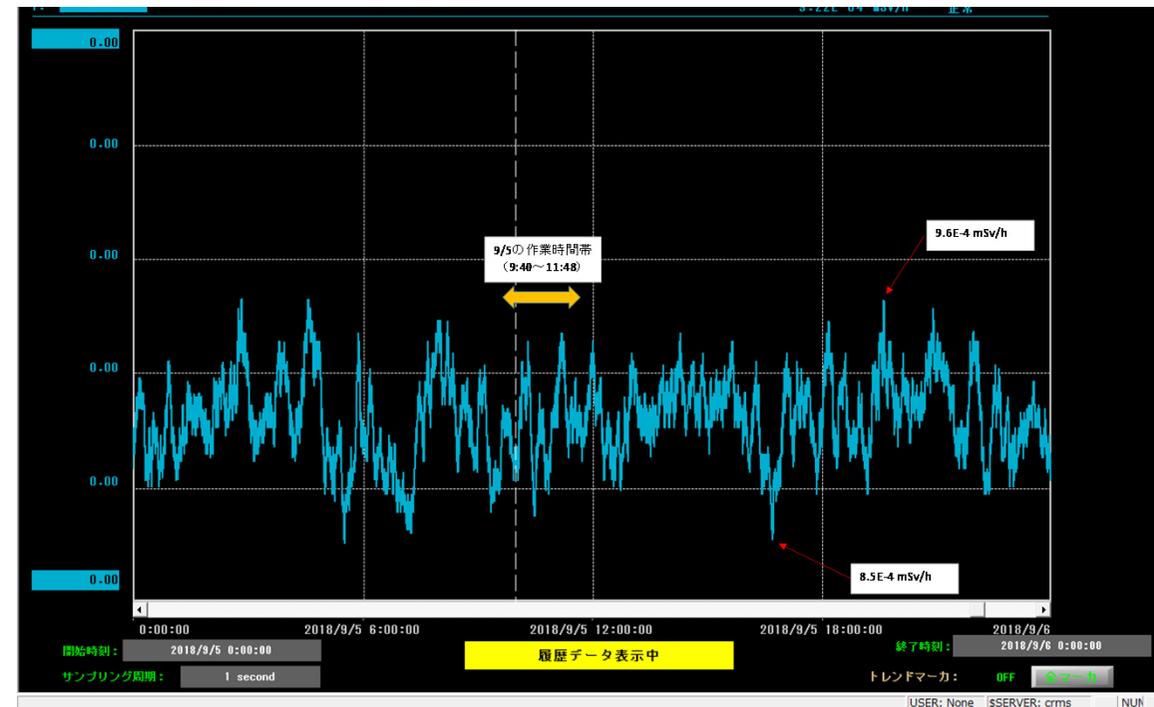
<共用プールオペフロ階のエリアモニタのトレンド>

- 共用プールオペフロ階に設置したエリアモニタは、 10^{-4} mSv/hオーダーで推移。
9月5日の作業時間帯においても有意な上昇は見られない。
- 同日同時間帯の構内ダストモニタやモニタリングポストも有意な上昇は見られない。
