使用済燃料プール対策 スケジュール

1号機 原子炉建屋  
使用済燃料プール周辺小ガレキ撤去の進捗状況  
及び崩落屋根撤去時の粒径分布測定の実施について

# 3号機 燃料取出しの開始について

# 福島第一原子力発電所 1/2号機排気筒解体計画について(準備作業・解体前調査の報告)

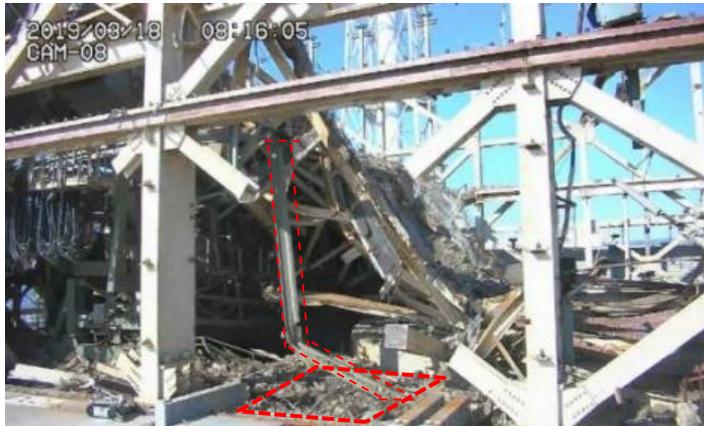
小ガレキ撤去前

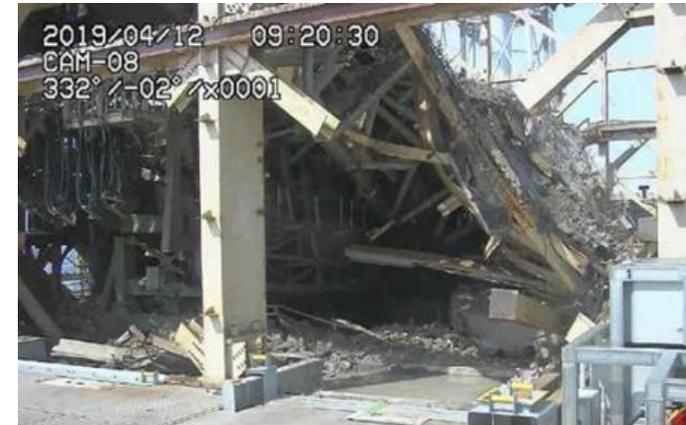
小ガレキ撤去状況

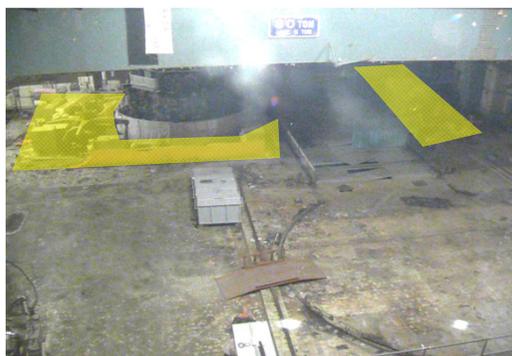
① オペフロ北側の残置物

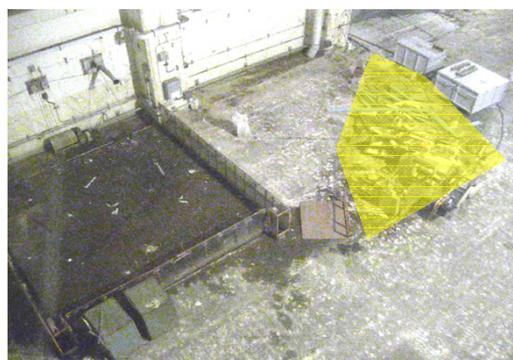
② オペフロ西側の残置物

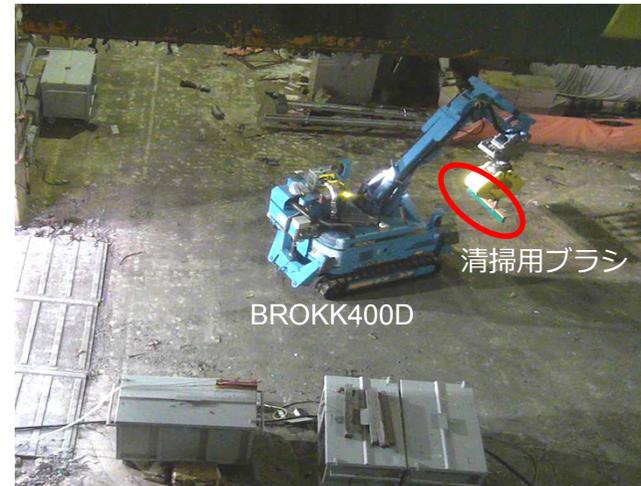
②床面清掃状況

清掃用ブラシを用いて、床面の遊離性ダスト（砂等）を集め、集塵機で回収を行う。

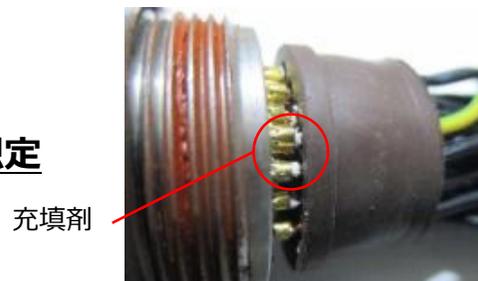
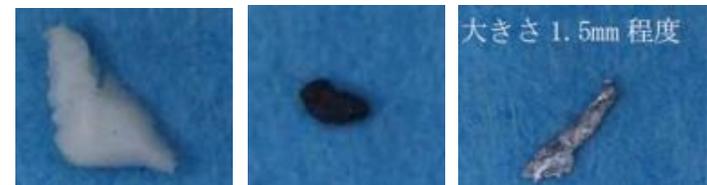
- ▶ 異物 (①充填剤らしき物質、②黒い物質、③金属物らしきもの) を確認
- ▶ 異物を除去、再組立後に絶縁抵抗を再測定した結果、13-19芯線間を含むピン間の絶縁抵抗は判定基準 (2MΩ) 以上であることを確認した。
- ▶ 異物の成分調査を実施

- ① 充填剤と同物質
- ② 炭素を含む有機物
- ③ **Znを多く含むハンダと想定**

③が混触原因と想定

① 充填剤 (非導電性)

② 炭素系有機物 (非導電性)

③ ハンダらしき金属 (導電性)

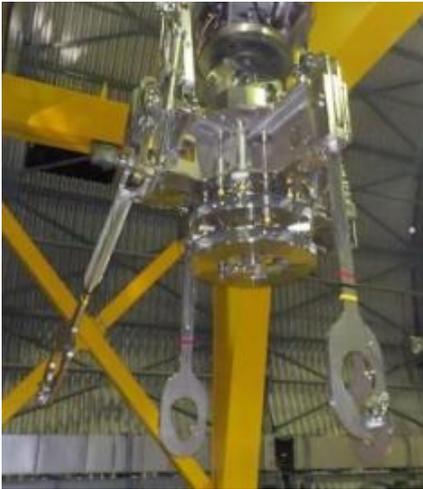
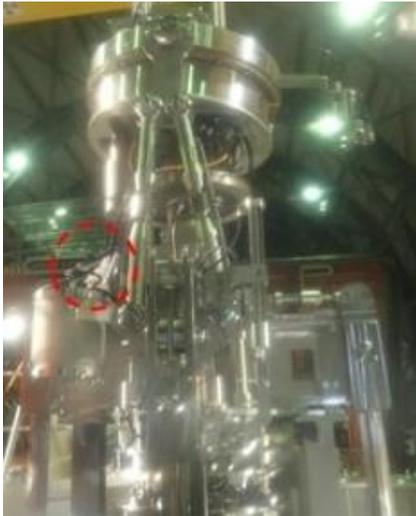
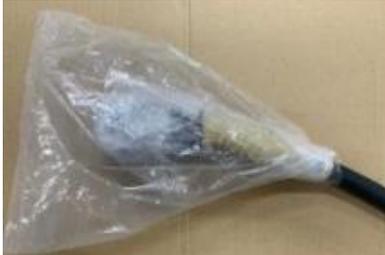
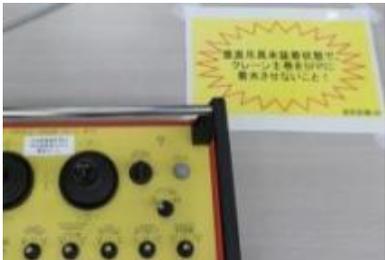
発生事象	垂直吊具用ケーブルコネクタ浸水事象
<p>概要</p>	<p>クレーン主巻に設置されている垂直吊具用ケーブルコネクタは、垂直吊具を取り外した際に養生(水密性なし)を実施し、主巻に固縛していたが、ITVインターロック試験において、十分な処置を実施せず、当該養生のまま主巻を使用済み燃料プール（以下、SFP）に浸水させ、当該コネクタを水没させた。</p> <div style="display: flex; justify-content: space-around; align-items: flex-start;"> <div style="text-align: center;">

<p>コネクタ養生状態</p> </div> <div style="text-align: center;">

<p>注意喚起表示</p> </div> </div>
<p>原因</p>	<p>垂直吊具用ケーブルコネクタの養生状態の確認が不足し、十分な処置を実施せず主巻をSFP内に浸水させたこと。</p>
<p>対応</p>	<ul style="list-style-type: none"> <li>✓ 浸水したケーブルコネクタを交換し、抵抗測定・動作確認を行い、健全性を確認した。(3月17日完了)</li> <li>✓ クレーン操作者が誰でも認識可能とするために、遠隔操作室の操作卓へ「垂直吊具未装着状態で、クレーン主巻をSFPに着水させないこと」の注意喚起表示を掲示した。(3月13日完了)</li> </ul>
<p>備考</p>	<p>燃料取り出し期間中は、垂直吊具を取り外さない。また、取り外した状態で容器を取り扱うことはないため、輸送容器落下等につながる事象ではない。</p>

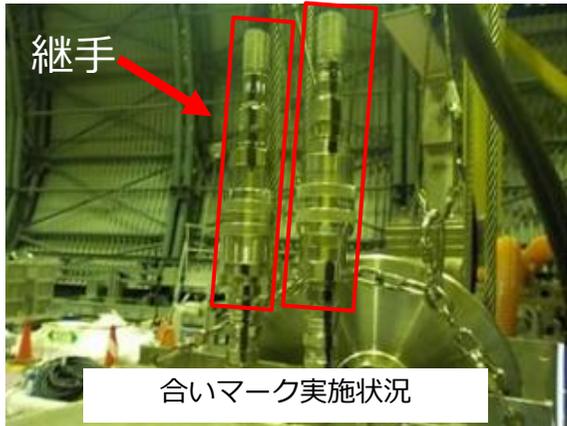
発生事象	駆動水圧供給系駆動用流体の漏えい事象	
概要	SFP水浄化装置設置のため当該装置を運搬中に、浄化装置上部が駆動用水圧供給系の駆動用流体で濡れていることをITVで確認した。 クレーン補巻を確認し、駆動用水圧供給系ホース継手部から駆動用流体が漏えいしていることを確認した（1滴／1秒）。	
原因	駆動用水圧系ホース継手部に、補巻操作による引っ張り力、回転力の影響が生じたことによる、ゆるみが原因と判断した。	
対応	<ul style="list-style-type: none"> <li>✓ 増締めを実施し、運転圧にて漏えいのないことを確認した。（2月26日完了）</li> <li>✓ 当該継手のITV監視可能位置に合いマークを付し、ゆるみが生じていないことを事前に確認することで未然に漏えいを防ぐ。</li> <li>✓ 事前確認について、日常点検で使用しているチェックシートに反映した。</li> </ul>

<p style="text-align: center;">○部拡大</p> <p style="text-align: center;">クレーン補巻</p>
備考	駆動水圧が喪失した場合でも、吊り荷の状態は維持されるため、吊り荷の落下等につながる事象ではない。

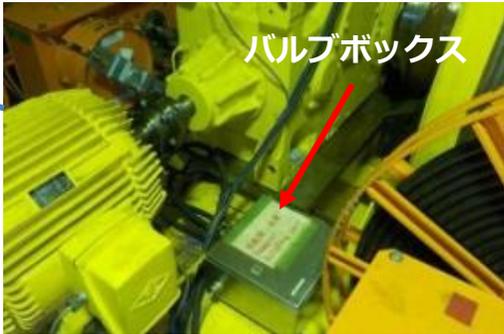
<p>バルブボックス</p> </div> <div style="text-align: center;">

発生事象	クレーンバルブボックスの漏えい事象	
<p>概要</p>	<p>クレーン主巻にてエアリフト（ガレキ吸引装置）運搬作業中にクレーントロリ上部から駆動用流体の漏えいを確認した。また、仕切弁（電磁弁）等が駆動用流体に水没していることを確認した。</p> <div style="display: flex; justify-content: space-around; align-items: flex-start;"> <div style="text-align: center;">

<p>漏えい箇所 (閉止プラグ)</p> <p>漏えい箇所特定状況</p> </div> </div>	
<p>原因</p>	<p>クレーントロリ上にあるクレーン主巻及び補巻の水圧系統に駆動用流体を供給する仕切弁（電磁弁）を格納しているバルブボックス内の閉止プラグ部において、水圧供給弁の“開”操作に伴う振動の影響によるゆるみが原因と判断した。</p>	
<p>対応</p>	<ul style="list-style-type: none"> <li>✓ 電磁弁・減圧弁の交換を実施した。</li> <li>✓ 水没したケーブル部を切断し、再接続を実施した。</li> <li>✓ 閉止プラグの外観点検、再締結を実施後、合いマークを実施した。 (合マーク確認は、応力が掛かる部位でないため月例点検時に実施)</li> <li>✓ 漏えい確認、作動確認を行い異常のないことを確認した。 (3月6日完了)</li> <li>✓ 類似箇所について、同様の対策を実施済。(3月15日完了)</li> <li>✓ 更なる信頼性向上対策として、ゆるみ防止剤の塗布を検討中。</li> </ul> <div style="text-align: right; margin-top: 10px;">

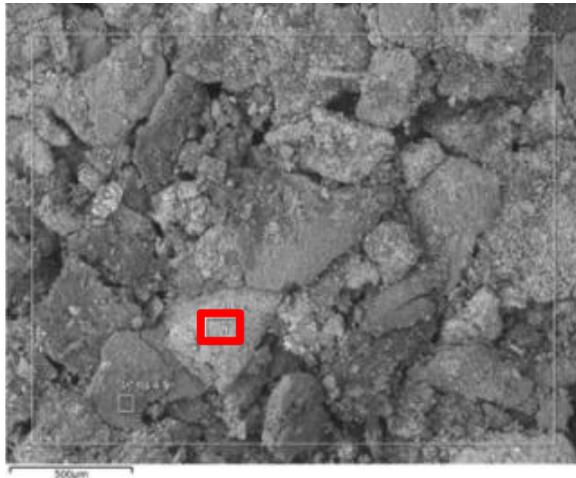
電子顕微鏡像

- 炭素やシリコンが主として検出されている。これは、作業場の埃（繊維、髪等）やグロメットの材質であるクロロプレンゴムの主成分が炭素として、クロロプレンゴムの添加剤がシリコンとして検出されたものと考えられる。
- アルミニウム、チタン、ニッケルも検出されており、これらは埃に含まれるメジャーな元素である。程度として微量な割合であるため、短絡・地絡に影響を与えるほどの大きさの異物とは断定しにくい。
- 金も検出されているが、ピンの金メッキが融解して黒い粒子に混入したものと推定。

- 絶縁抵抗不良のあった箇所についてケーブル・コネクタ交換を実施済
- 類似箇所である動力ケーブル・コネクタ（34ライン）について、耐電圧試験による健全性確認を実施済
  - ・ 3ラインで試験電圧まで昇圧できない事象を確認
  - ・ 昇圧できなかった3ラインのコネクタを分解し、内部を確認した結果、ブーツ内の芯線の被覆に傷があるのを確認したため、交換・補修を実施済
  - ・ 交換後、耐電圧試験を実施し、健全性を確認済
- コネクタ製作時の品質改善（適切な作業環境整備、出荷時の耐電圧試験等）を行う

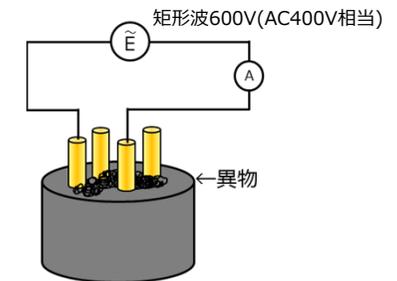
- ・ 2本のピン間に、異物として混入する可能性が高いと考えた“毛髪”を置く（数本）
- ・ 通常の回路電圧（AC400V）相当の電圧を2本のコネクタピン間に印加

- ① ピン間の異物※に電流が流れ、発熱を確認
  - ・ 通常の回路電圧（AC400V）相当の電圧で、2Aの通電を確認（約100秒間程度）
- ② ジュール熱の高温により異物が炭化
  - ・ 埃の成分である繊維、髪などの有機物の熱分解が進む温度は250～400℃程度
  - ・ 短絡により総エネルギー量(熱量)約80kJ(=400V×2A×100秒)が与えられると、質量が数mg程度の物質は容易に400℃以上に温度上昇する
  - ・ グロメットの一部も炭化したことから、当該材質であるクロロプレングムの炭化温度500℃程度まで温度上昇したと想定される
- ③ 炭化部分を電流経路として短絡・地絡に発展
  - ・ 試験の結果、ピン-ピン間の異物表面に炭化痕を確認。
  - ・ 炭化によって接地ピン側にも経路が生成され、最終的に100mA以上地絡電流が流れ、地絡保護継電器動作に至り、電源トリップしたと考えられる。

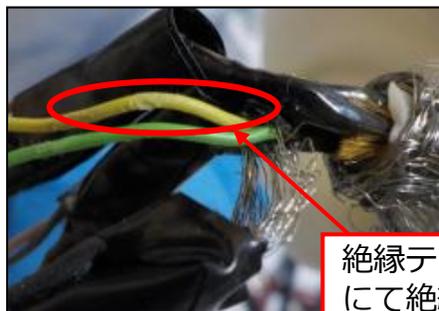
①FHMマストホイスト2制御ケーブル(No.459)

#### ① FHMマストホイスト2制御ケーブル(No.459) E-F間

絶縁低下原因：リード線に微小な傷があり、シールド線との絶縁を低下させていた。

絶縁テープ補修  
にて絶縁回復

補修方法：当該ケーブルの補修実施。なお、補修の過程でピンと芯線が外れてしまったためハンダで補修実施(1本)

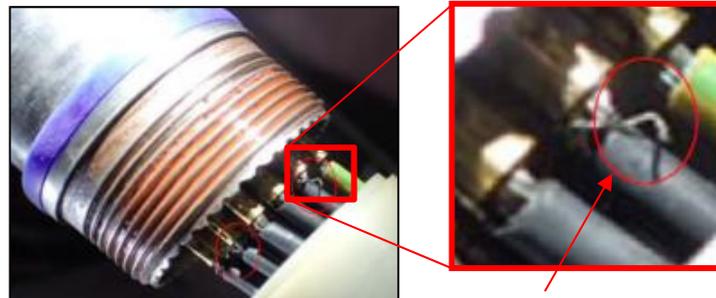
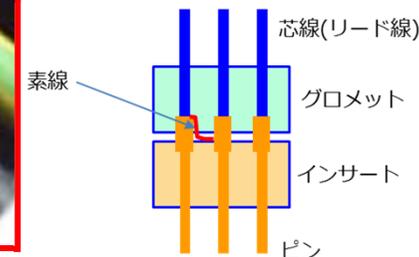
②ツールラック制御ケーブル(No.530)

#### ② ツールラック制御ケーブル(No.530) S-X間

絶縁低下原因：リード線から素線がはみ出ており、グロメット挿入時にその素線が他のピンに接触していた。

はみ出した素線

補修方法：広野にて新規ケーブル製作し交換実施

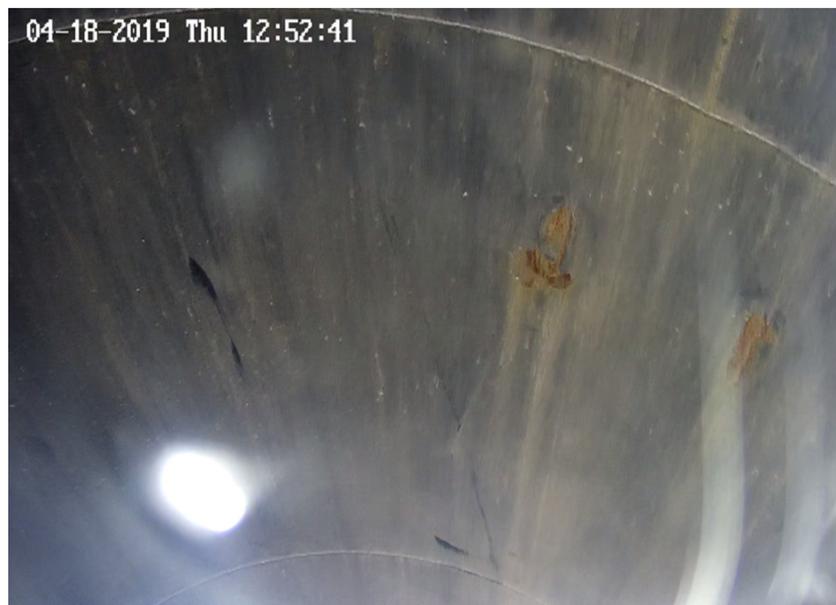
筒身内部調査の実施状況写真

- 筒身内部のカメラ調査を行い、2016年10月のドローンによる調査で確認された支障物（筒身内）以外に支障物が無いことを確認した。
- なお、上記支障物は、排気筒筒身上端から約60mの位置にあるH鋼と判明し、現在の解体工事計画に影響が無いことを確認した。
- 排気筒外部から鉄塔および筒身のカメラによる調査を行った結果、解体工事計画に支障が出るような劣化や支障物が無いことを確認した。

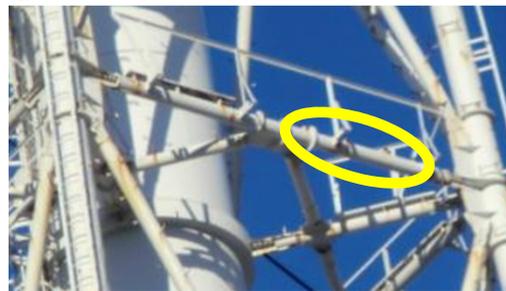
メンテナンス用の足場があった箇所  
(地上約76m)

- 2019年1月9日午前11時45分頃、4号機廃棄物処理建屋周辺において、当社社員が鉄板（約25cm×約180cm,厚さ約6mm,重量約22kg）の落下物があることを確認した。
- 現場周辺を確認したところ、3 / 4号機排気筒の地上から高さ約76mにあるメンテナンス用の足場材が落下したものであると判断した。
- 落下点周辺では、作業はしていなかったが、当該エリア含む構内4カ所の排気筒において、直ちに半径33mの範囲を区画・立ち入り規制・安全通路設置を行い、安全を確保する対応を取っている。
- 3月8日,15日には3 / 4号機排気筒を対象にドローン調査を実施し(3/28報告済み), 落下リスク低減対策検討のための線量測定を4月10日,12日にタービン建屋集中排気筒,3 / 4号機排気筒でドローンを用いて実施した。
