福島第一原子力発電所 5・6号機 送電線(双葉線 1号)での発煙事象について

2019年8月29日

東京電力ホールディングス株式会社

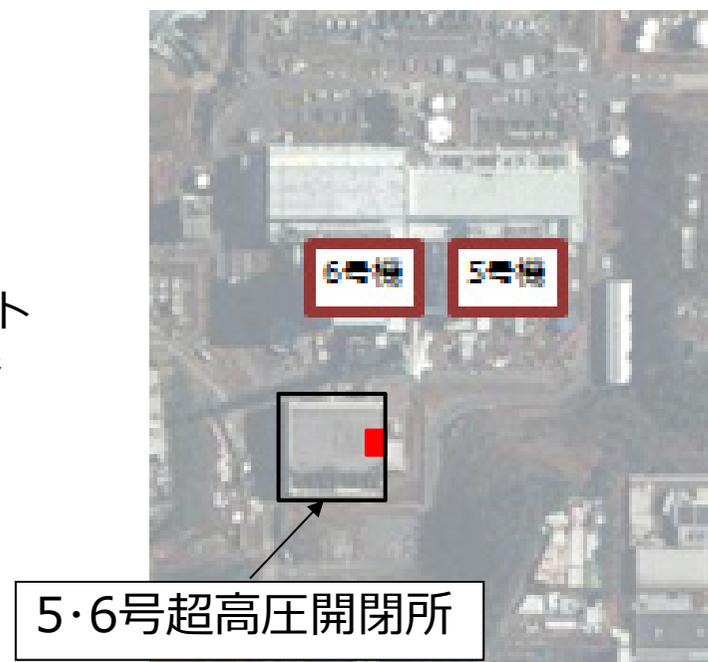
N ← ———— ■ ……発生箇所

2019年7月25日9時35分、5・6号66kV双葉線1号黒相ケーブルヘッド(以下、CH)架台(5・6号超高圧開閉所建屋内)から煙が発生し、作業中の協力企業作業員から5・6号中操に連絡があった。9時58分に双葉線1号を停止(新福島からの送電停止)し、煙とともに発生していた火花は停止した。

現場を確認したところ、雷に対する保護装置として設置している防食層保護装置(参考1：スライド10)が焼損していた。

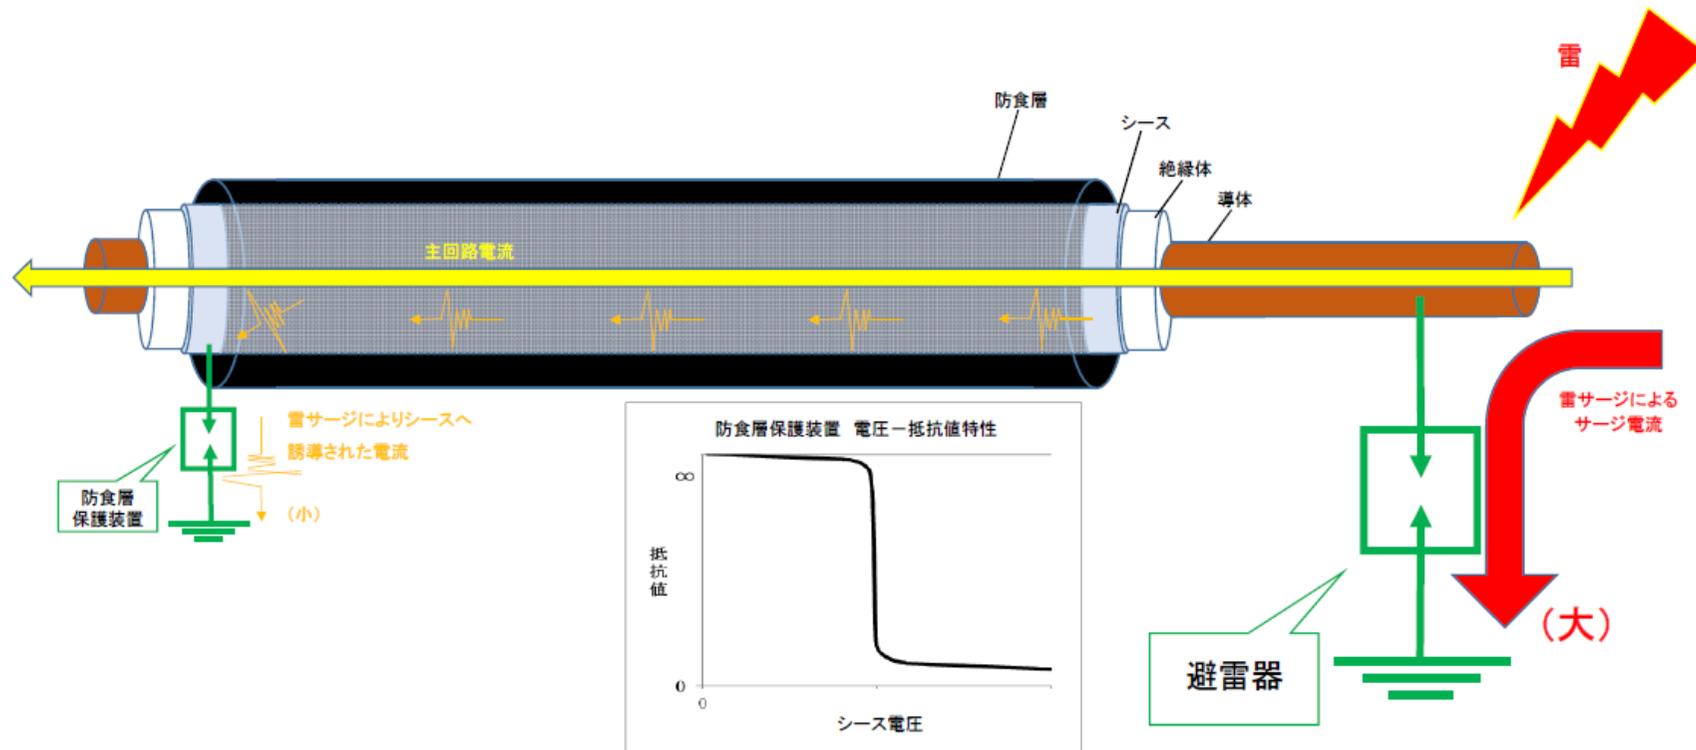
【参考1】防食層保護装置について

落雷等によりシースと大地間に発生する電圧から防食層を保護するために、同電圧を大地へ逃がす装置
