建屋滞留水処理の進捗状況について

東京電力ホールディングス株式会社

1/2号機排気筒ドレンサンプルピット 内部調査状況

サブドレン他浄化設備 前処理フィルタ2B 保温材下部からの滴下事象について

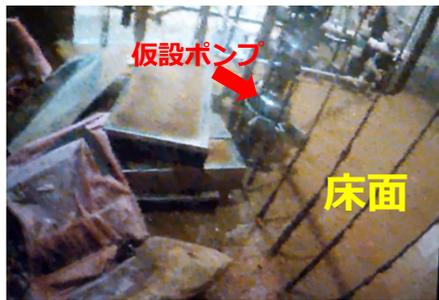
2号機Rw/B地下1階(最下階)の床面露出状況

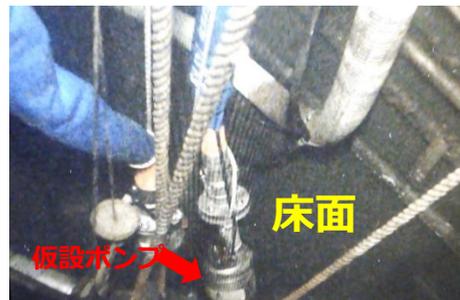
2号機T/B地下1階(最下階)の床面露出状況

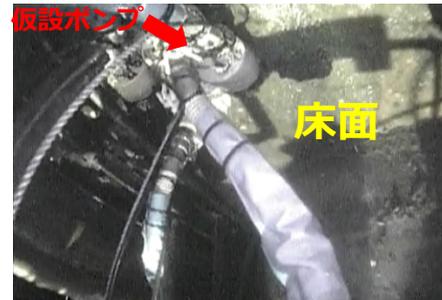
3号機T/B地下1階(最下階)の床面露出状況

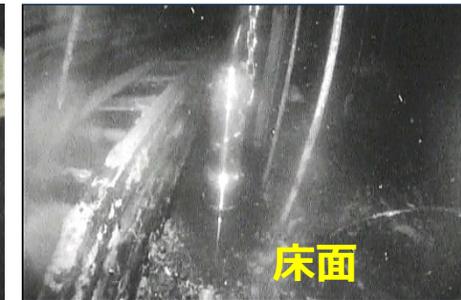
3号機Rw/B地下1階(最下階)の床面露出状況

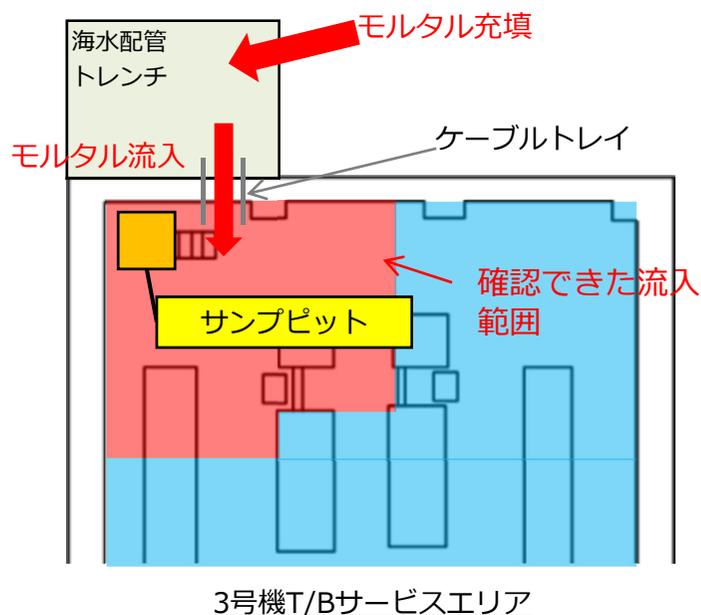
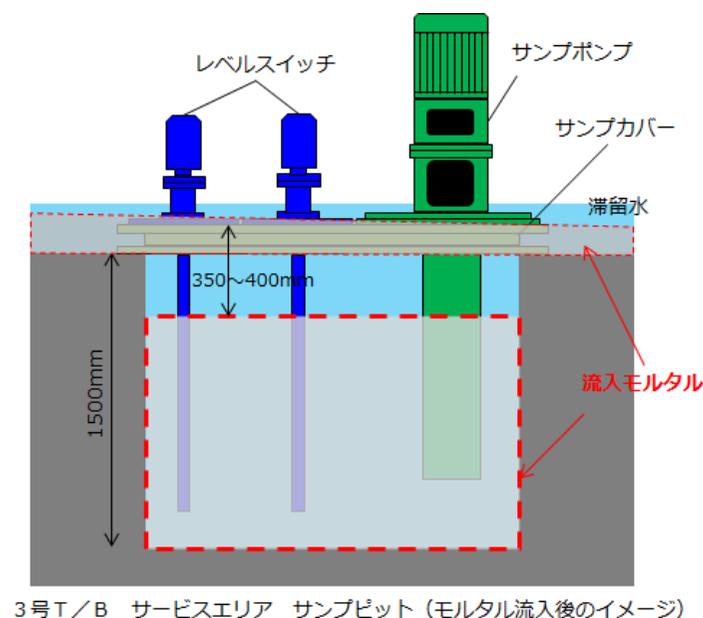
- 3号機海水配管トレンチについては、建屋滞留水が流入していたことから、充填閉塞工事を実施し、タービン建屋接続部を除き2016年3月に工事完了。
- 建屋接続部については、建屋滞留水の水位低下に合わせて充填することとしており、2019年に充填工事を再開したところ、ケーブルダクト貫通部を通じて、建屋滞留水移送設備側の工事エリア（3号機T/Bサービスエリア）にモルタルが流入したことを確認。
- 建屋滞留水移送設備側の工事は、遠隔ロボット等を用いて干渉物撤去を終えたところであったが、当該ピット内にモルタルが流入したため、排水ポンプが投入出来ない状態となった。また、床面にもモルタルが広がり、地下水等を堰止めする形となったため、サンプピットに地下水等が集水されない状況となった。

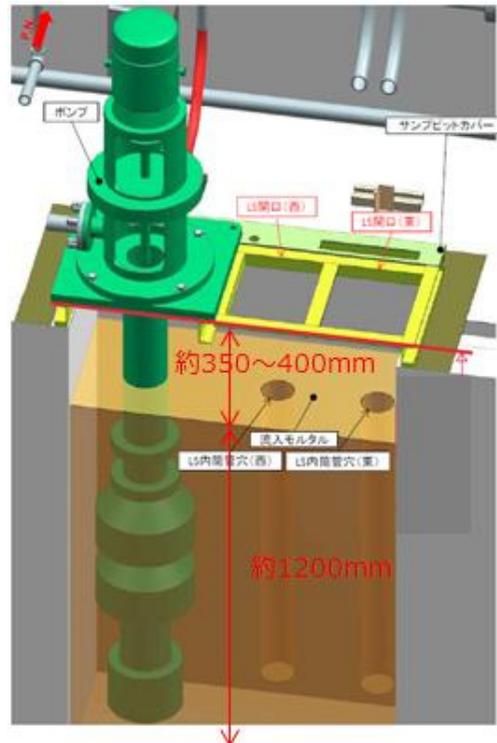
図1 サンプピットの状況（1/20時点）

- サンプピットは既設水位計（LS）を強制的に引抜き、ピット内に空隙を確保。水位計引抜き後の穴を起点にピット内のモルタル削り作業を進めており、排水ポンプ設置可能な空間は確保済み。
- サンプピット容量は従前より低下しており、ポンプの起動回数が著しく増加する可能性を確認（移送ライン立ち上がり部の戻りによって、ピット内水位が当初想定より高くなるため）。戻り水を減らすため、今後、移送ラインに逆止弁を追加する。

日付	2/20 (木)	3/13 (金)
深さ	350mm (中央初期値)	中央深部1000 mm ポンプ側浅部 950mm
ピット状況

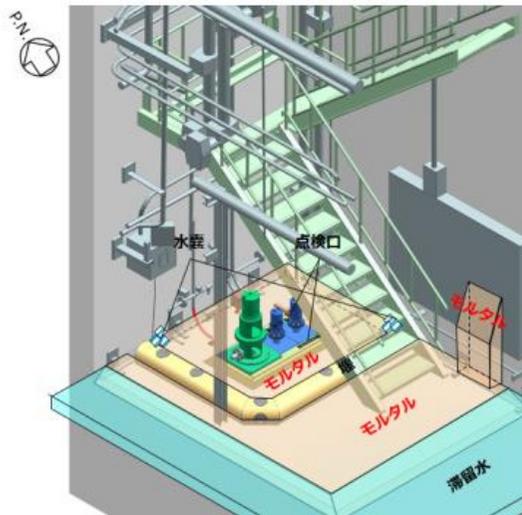
図1 ピット周辺の状況 (イメージ)

- 当該ピットは排水溝を伝ってサンプルピットに導水される構造であるが、当該ピット周辺の床面にもモルタルが流入したため、堰止められ、導水されない状況。
- 遠隔ロボットで床面のモルタルを削る作業を実施しており、サンプルピットへ地下水等が導水される状況に復旧する予定。

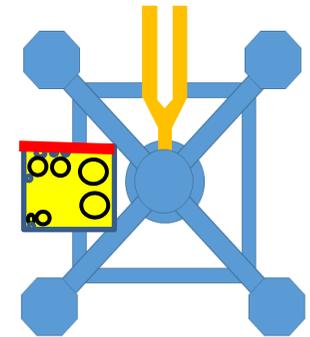
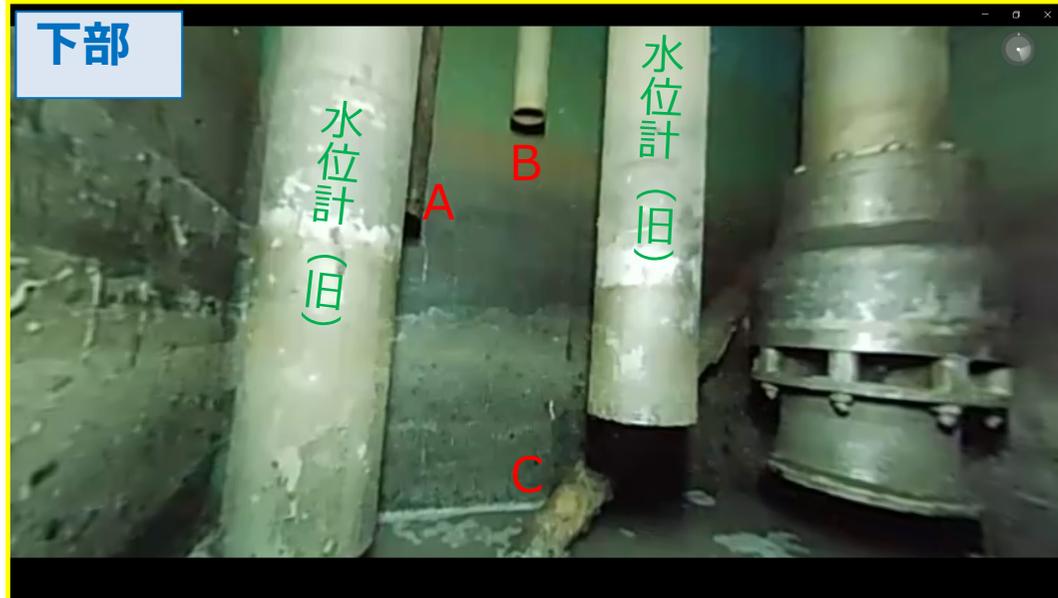
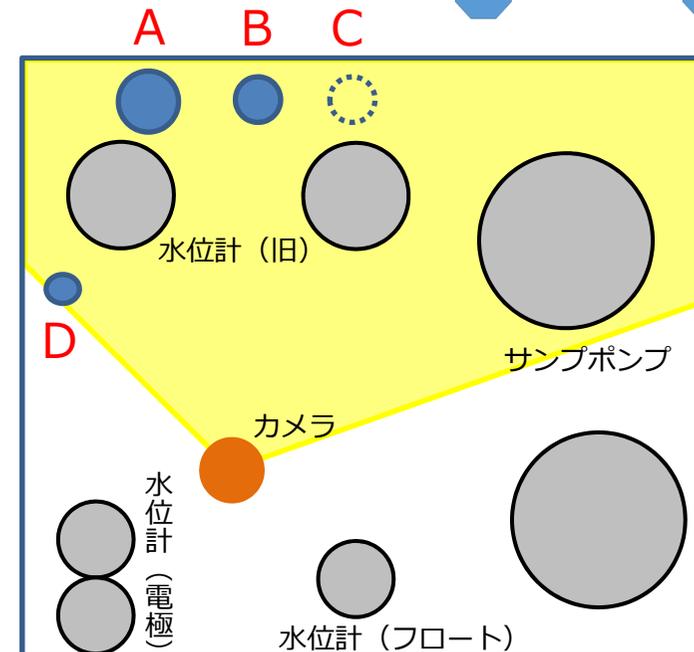
3. 1 / 2号機排気筒ドレンサンプルピット内部調査状況 (東)

内壁面に流入／流出経路となるような跡は確認できなかった。
配管については、サンプルポンプミニフロー配管が脱落していることを確認した。

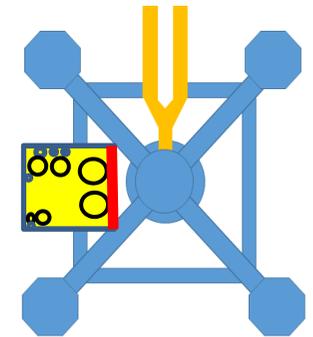
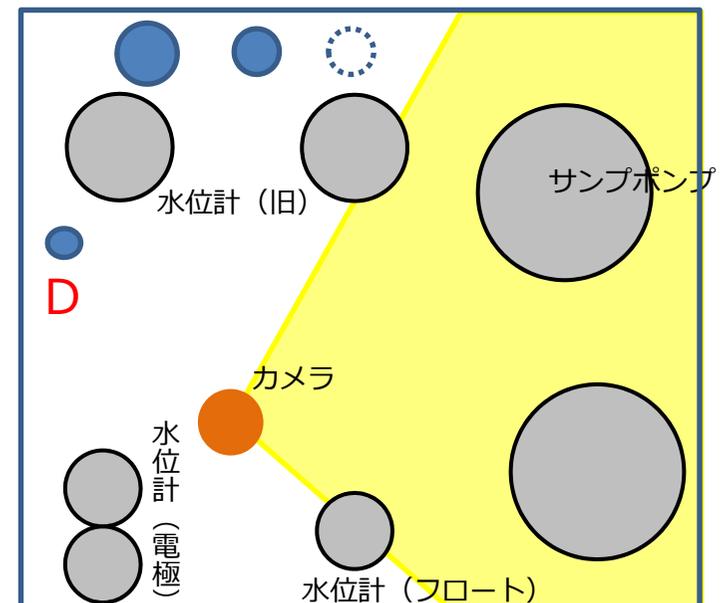
3. 1 / 2号機排気筒ドレンサンプピット内部調査状況（南）

内壁面に流入／流出経路となるような跡は確認できなかった。
配管については、サンプポンプミニフロー配管が脱落していることを確認した。

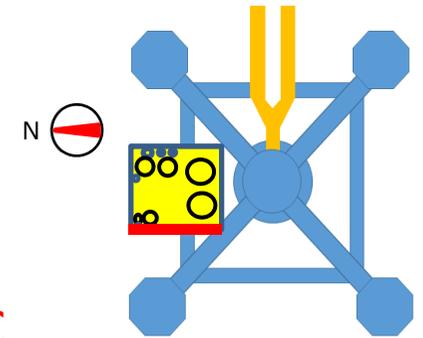
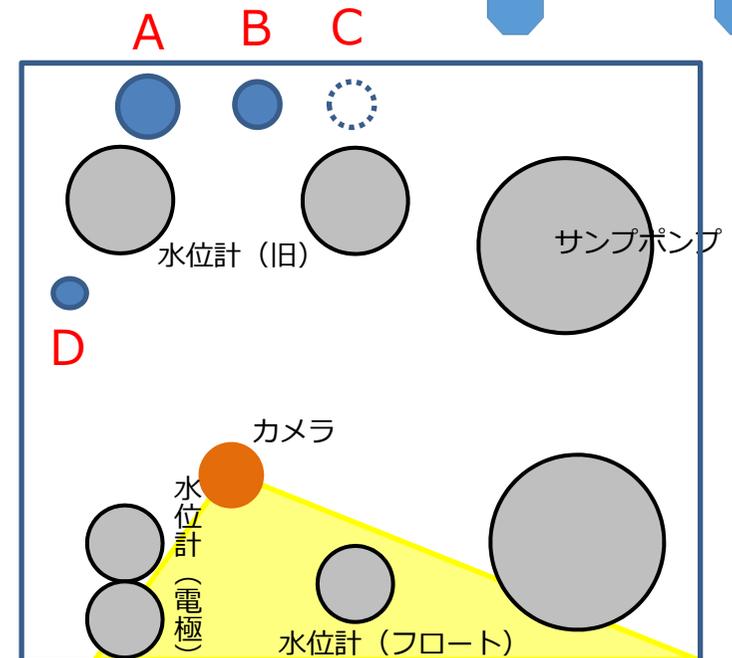
3. 1 / 2号機排気筒ドレンサンプピット内部調査状況 (西)

内壁面に流入／流出経路となるような跡は確認できなかった。

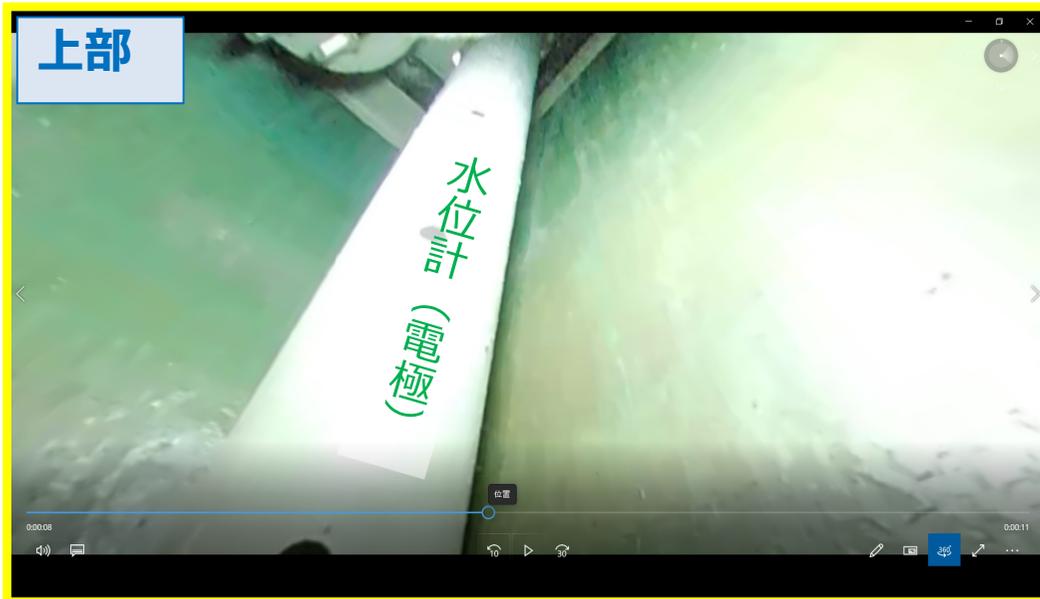
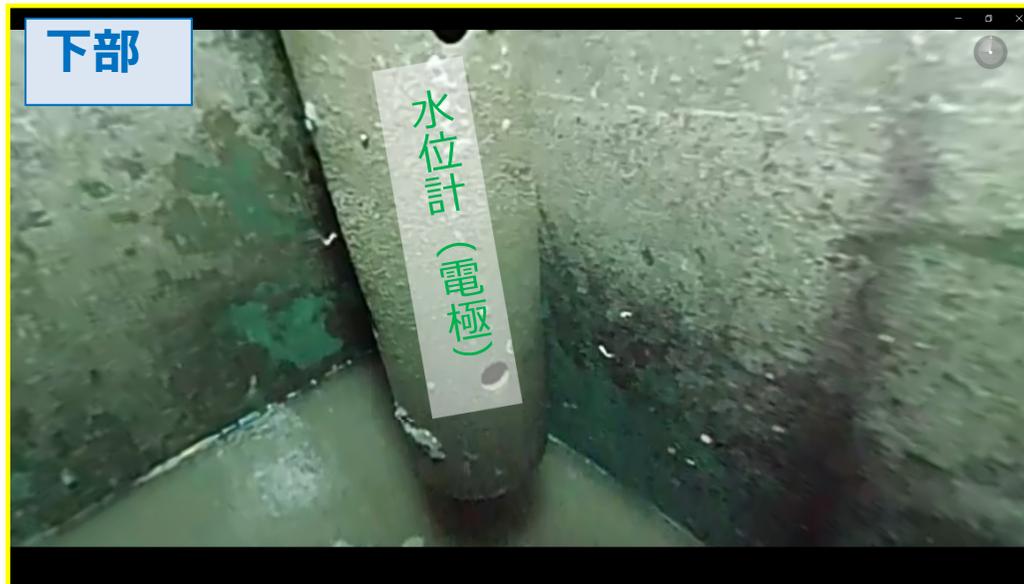
3. 1 / 2号機排気筒ドレンサンプピット内部調査状況（北西）

内壁面に流入／流出経路となるような跡は確認できなかった。

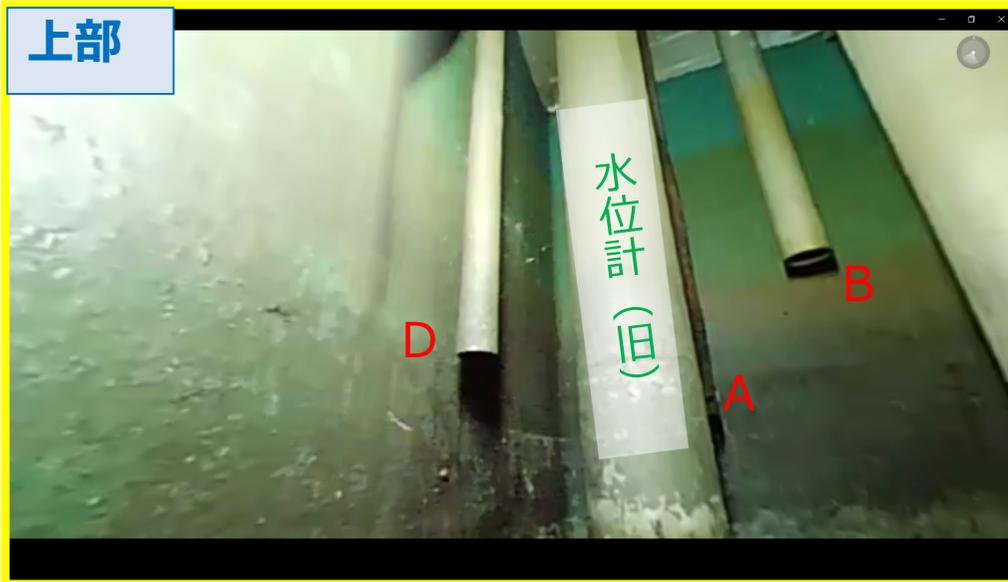
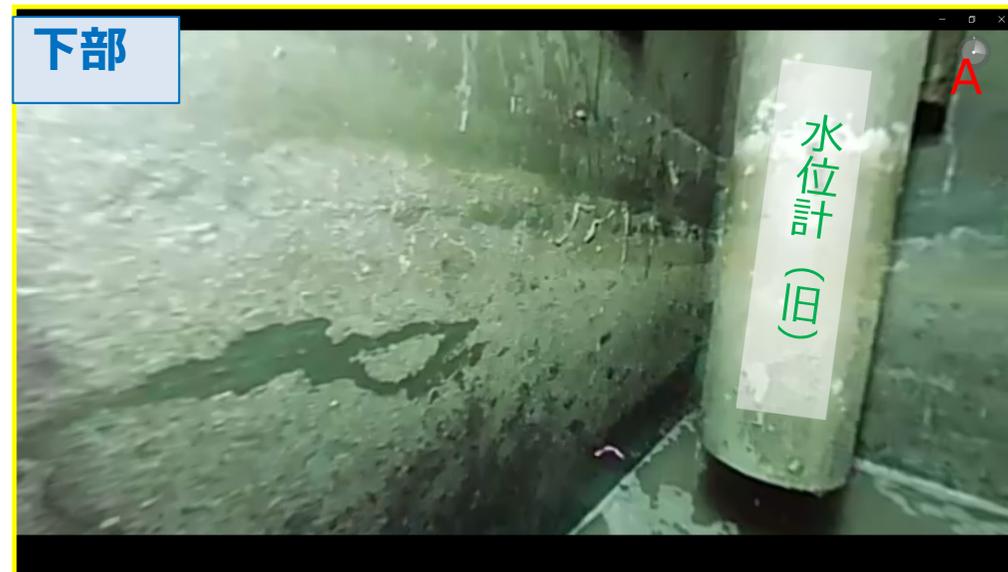
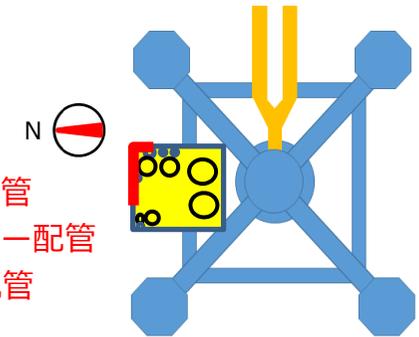
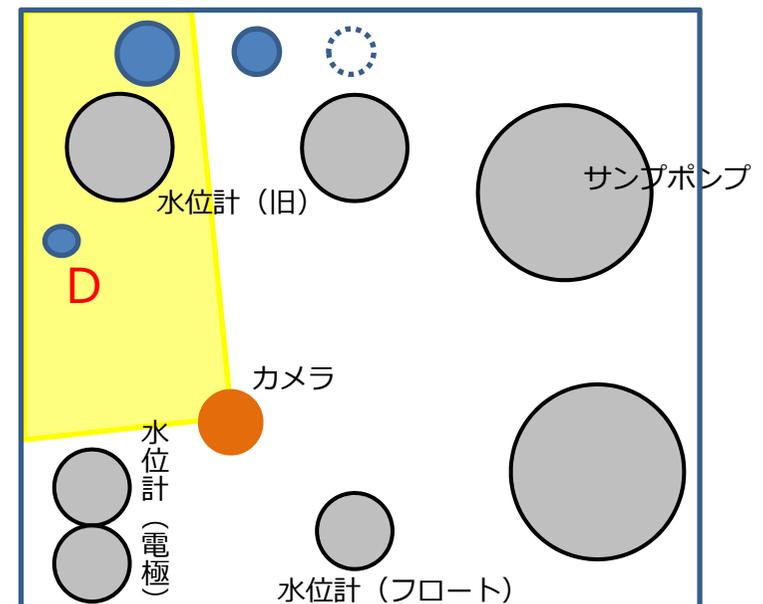
3. 1 / 2号機排気筒ドレンサンプピット内部調査状況（北東）

内壁面に流入／流出経路となるような跡は確認できなかった。

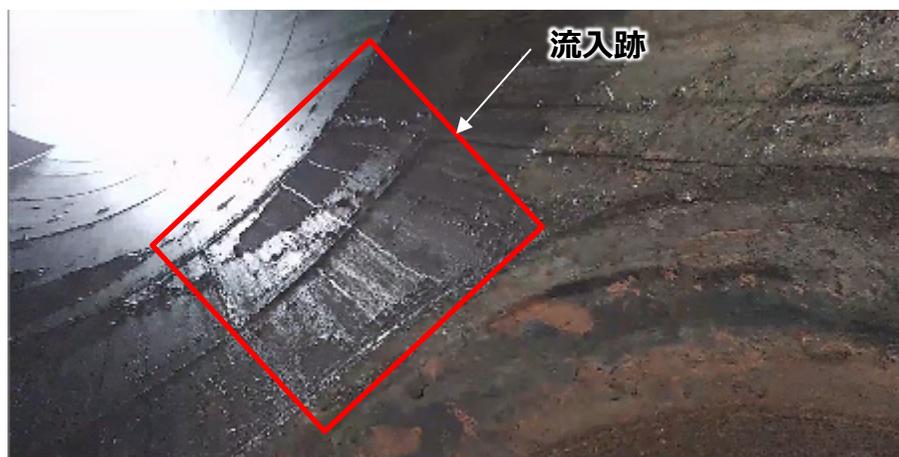
写真：排気筒内面状況(5/20雨天時)

- ・配管穿孔箇所よりカメラを装着した操作ポールを排気筒内部へ挿入し、SGTS配管からの雨水流入の有無確認を実施。
- ・調査の結果、SGTS配管からの水の流れは確認されなかったため、流入は無いと判断。
- ・なお、排気筒上部の雨水流入状況については、側面に雨水と思われる跡が確認された。

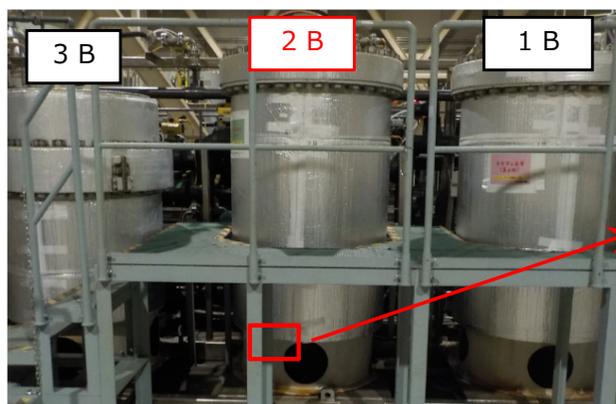
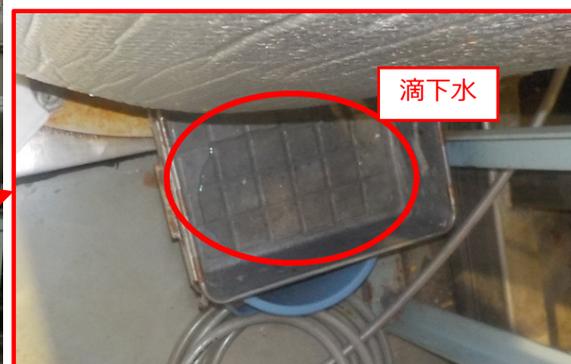
現場状況 (写真)

- 5月22日、サブドレン他浄化設備前処理フィルタ2 Bの保温材下部から1滴／秒程度の水の滴下を確認。通常、サブドレン他浄化設備は1系統で処理をしており、滴下のあった箇所をB系統からA系統に切り替えることで、現時点で、処理に問題は生じていない。

【参考】現場の雰囲気線量
0.01mSv/h

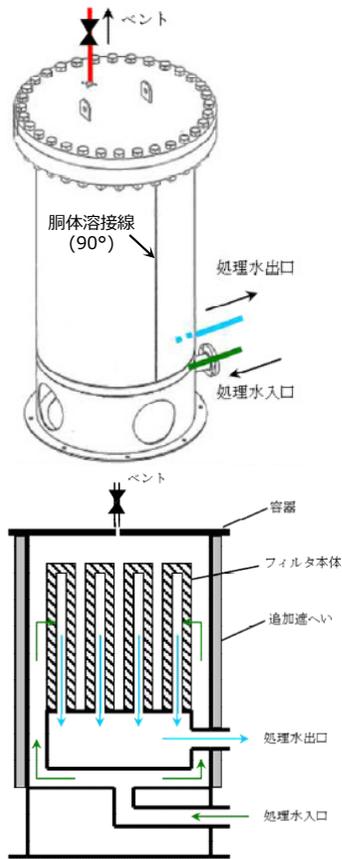
概念図

- 6/11 内部構造物（チャンバー等）を取り外し、容器内面の全面を目視にて確認。
10箇所で腐食生成物で盛り上がった箇所（錆こぶ）を確認。
- 6/12 腐食生成物を除去し、胴体の母材（炭素鋼）を確認したところ、1箇所（胴体の溶接線上）で貫通孔を確認。
また、容器上端から300mm付近で広範囲にわたる塗装の剥離を確認。

- 前処理フィルタ2B及び1Bについては、容器を新規製作し、取替を行う。再製作をする際は、異種金属間の絶縁処置等、本事象の再発防止対策を講じる。また、取替を行うまでの期間について、前処理フィルタ1Bは応急的な補修を実施し、台風等の大雨時に備える^{※1}。
- 前処理フィルタ3Bについては、補修を実施したうえで、異種金属間の絶縁処置等、本事象の再発防止対策を講じる。

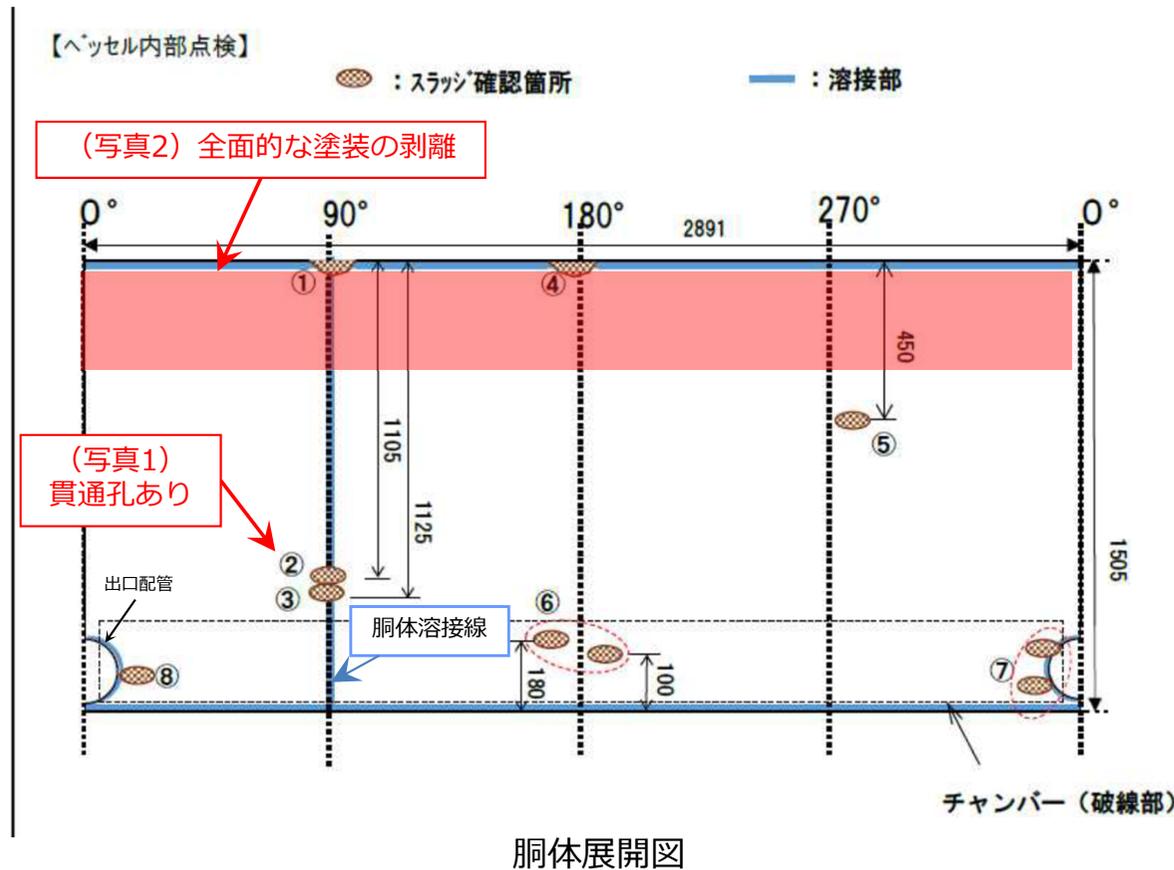
胴体展開図

腐食孔（内面側：約10×10mm）
中心の白い部分（約3×4mm）
は外面の鉛遮へい

- 前処理フィルタ2Bの胴体の板厚は6.35mmあるが、本事象は局部的な腐食進展が10箇所確認されており、1箇所は貫通に至っていることから、腐食進展を加速させた要因について、調査を実施。
- 調査の結果、前処理フィルタ2Bのチャンバー（フィルターを設置し、ろ過された処理液を隔離する内部構造物）がステンレス製であり、スタッドボルトを介して、胴板（炭素鋼）と導通していることから、ガルバニック腐食が発生したと推測。

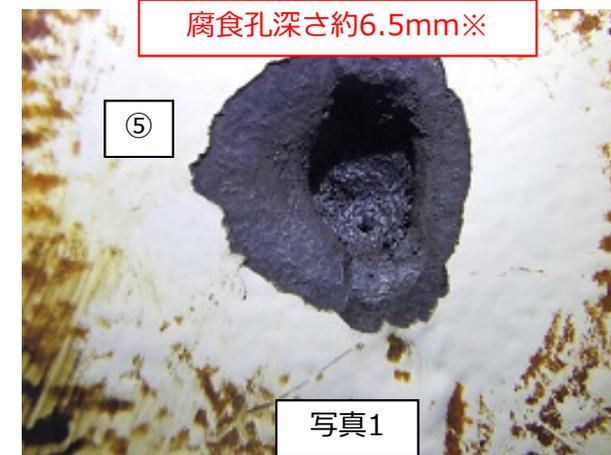
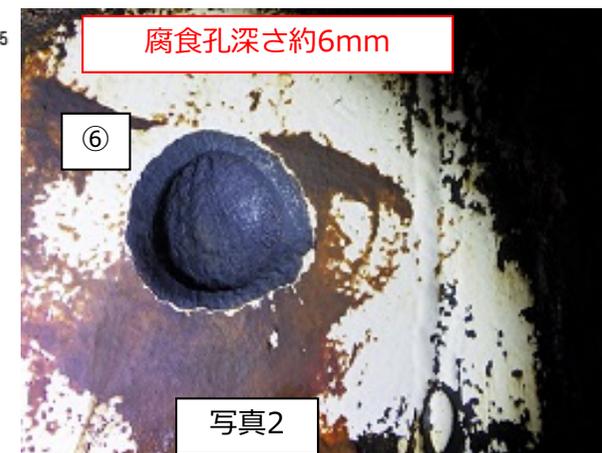
写真

- ・前処理フィルタ2Bと同一設計であり、内面確認した結果、前処理フィルタ2B同様、局部的に腐食進展が加速している箇所を確認。

- ・ 6/18 内部構造物（チャンバー等）を取り外し、容器内面の全面を目視にて確認。
6箇所で腐食生成物で盛り上がった箇所（錆こぶ）を確認。
- ・ 6/23, 24 腐食生成物を除去し、胴体の母材（炭素鋼）を確認したところ、最大で約6.5mmの腐食孔深さを確認。

※溶接線の盛り上がりにより、公称値（6.35mm）より板厚が厚い

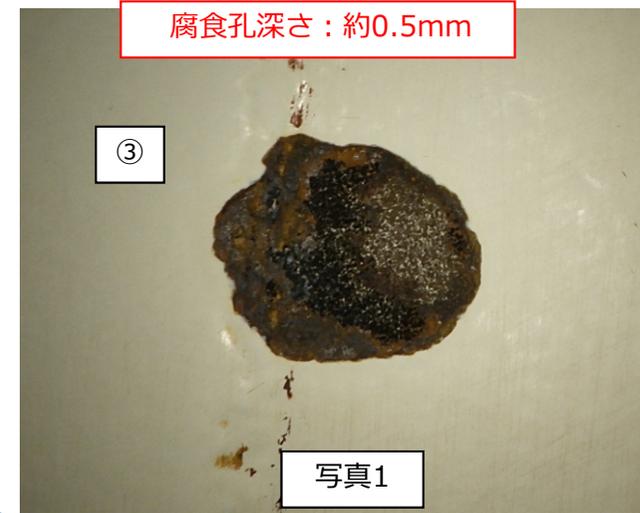
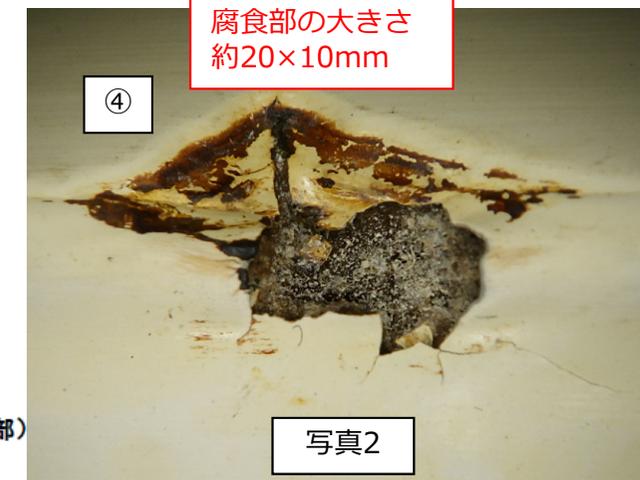
- ・前処理フィルタ1B,2Bと構造が異なる※¹が、異種金属が導通している構造。フランジ部に一部腐食箇所が確認されたものの、塗装面に有意な損傷箇所は確認されておらず、局部的に腐食進展が加速している箇所も確認されなかった。

- ・6/25 容器内面の全面を目視にて確認。
一部に塗装の剥離とフランジ部等に腐食箇所を確認したものの、局部的に腐食進展が加速している箇所は確認されなかった。

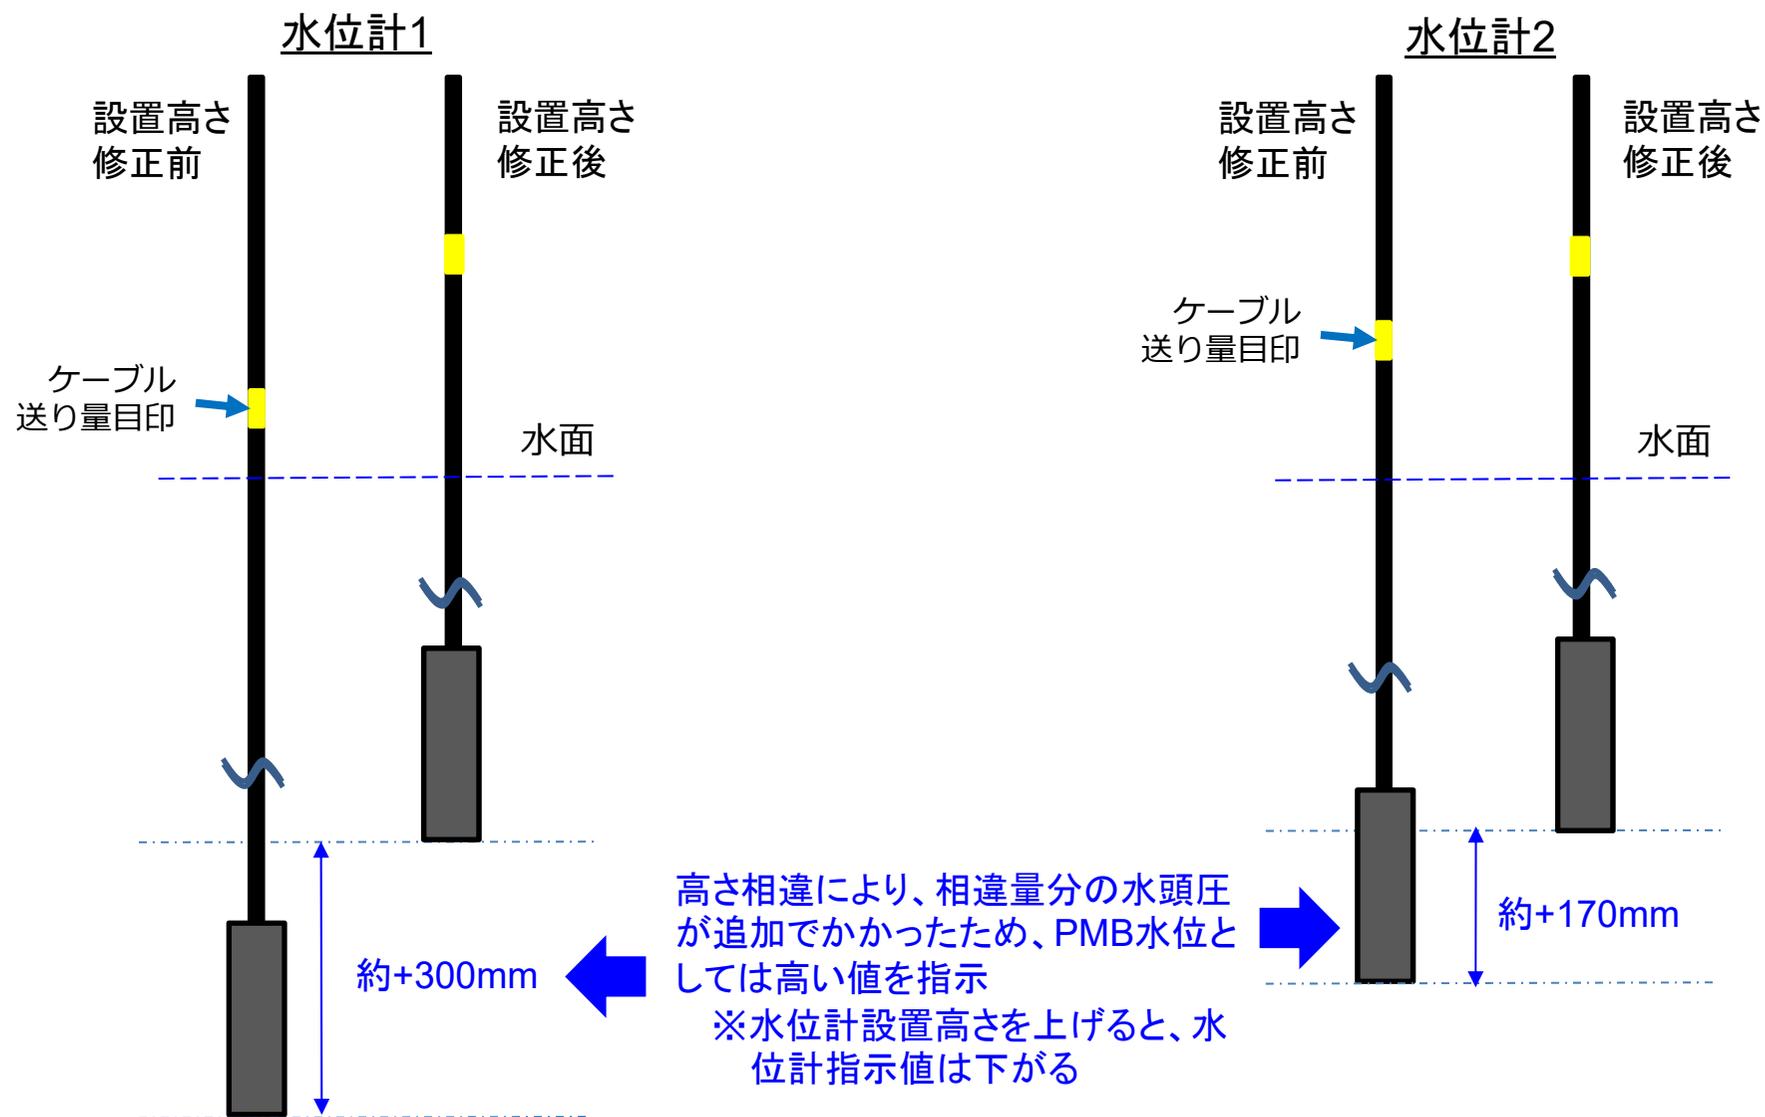
- 水位計1についても現場確認を実施し、水位計1の設置高さ相違（約300mm低い位置に設置）していることを確認。
- 確認結果、水位計設置高さが本来の高さと相違していたため、不適合事象と判断。

- 水位計1の設置高さ修正後、指示値が約300mm低下。

6/11以前の水位計1指示値は約300mm高いと推定

- 水位計を引き上げて設置高さを是正した。
- 検尺を実施し妥当性評価を行い、水位計設置高さの問題ないことを確認した。

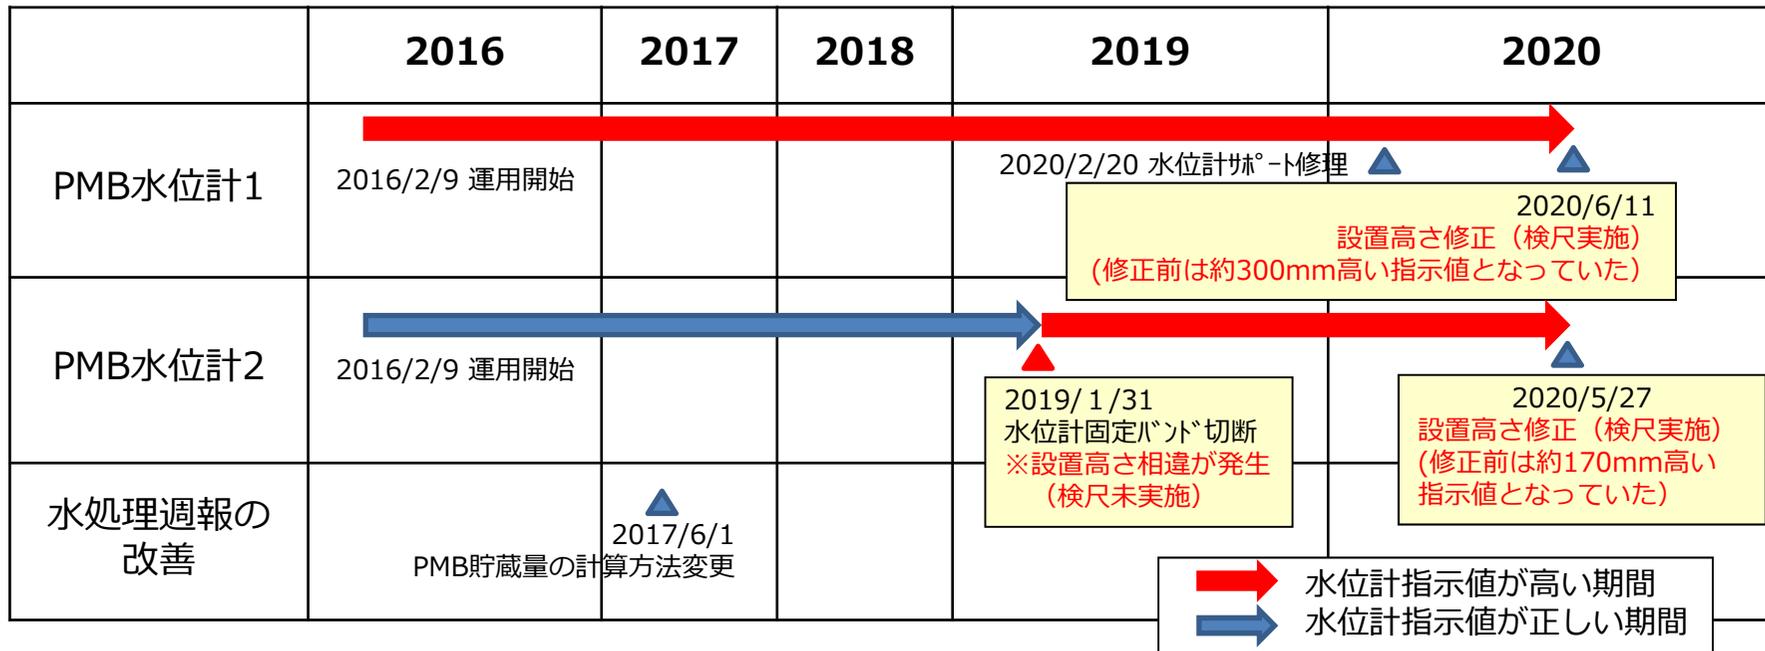
- 水位計1と水位計2の設置高さ相違の状況は以下の通り。
 - 水位計1：運用開始時（2016/2/9）より設置高さの相違があった可能性あり。
 - 水位計2：2019/1/31 水位計固定バンド復旧の際に高さ相違が発生。
