使用済燃料プール対策 スケジュール

1号機原子炉建屋のガレキ落下防止・緩和対策の完了 及び建屋カバー解体の開始について

2号機使用済燃料取り出しに向けた検討状況について

3号機燃料取り出しの状況

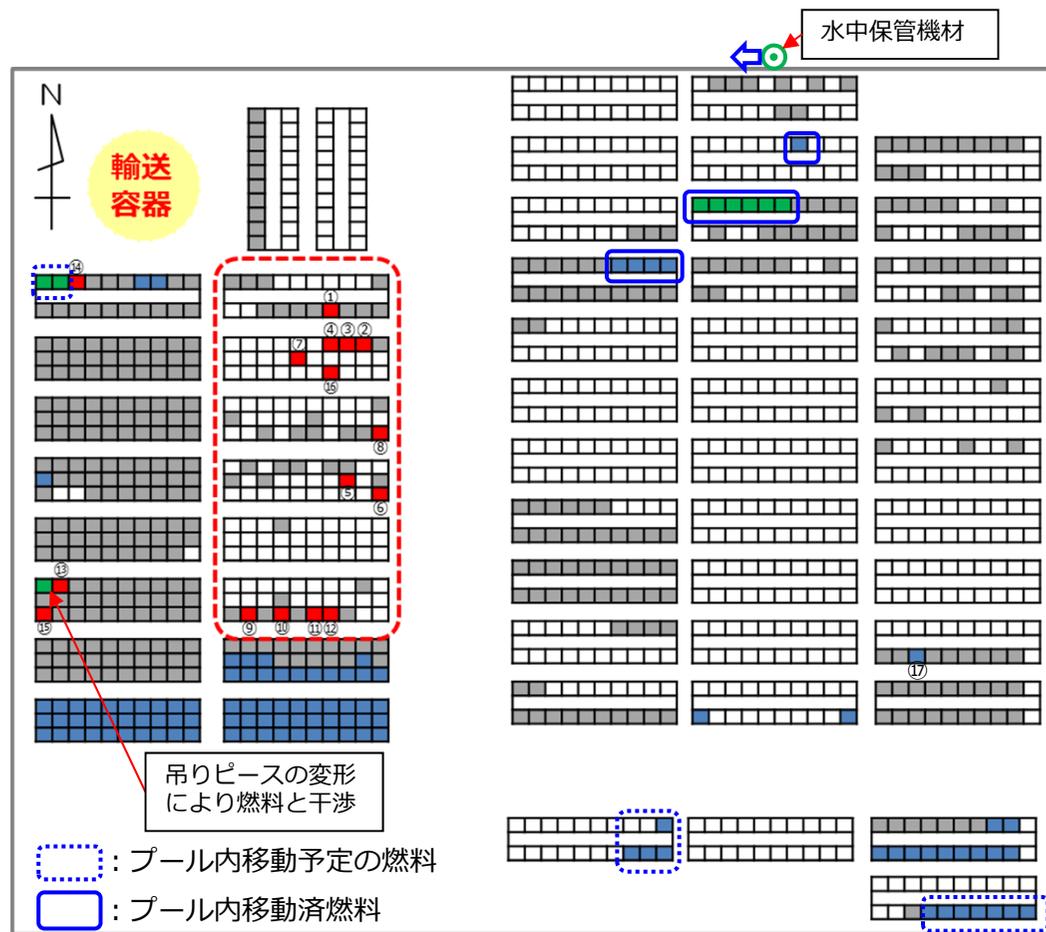
3号機使用済燃料プール (62回目までの取り出し状況を反映)

- 2020年11月25日時点,計434体^{※1} /全566体の取り出しを完了している。
- 2020年10月23日,11月13日,燃料吊り上げ試験（4体分）を実施。→次頁参照
- 2020年11月16日,プール北に保管している機材の移動を実施。→P 3 参照
- 2020年11月18日,クレーン主巻が上昇しない事象を確認。→P 4 参照

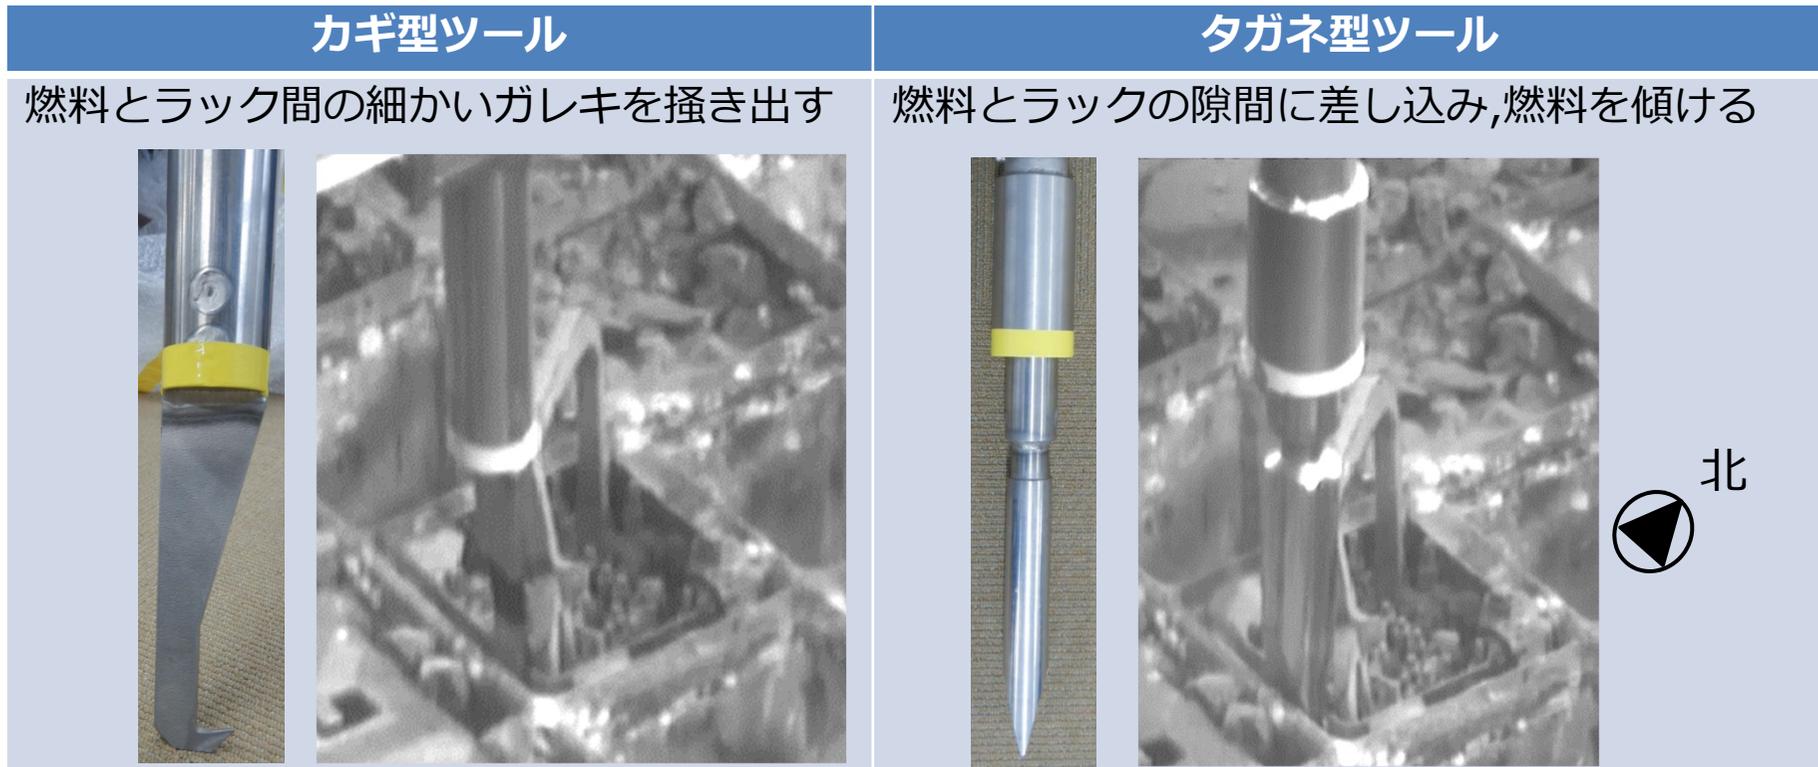
【参考】ガレキ撤去ツール（カギ型,タガネ型）

- 吊り上げ不可が確認されていた燃料4体(④⑩⑪⑰※)に対し,ガレキ撤去ツール（カギ型,タガネ型）を使用したガレキ撤去を実施している。
- マニピュレータで上部を把持して使用する。

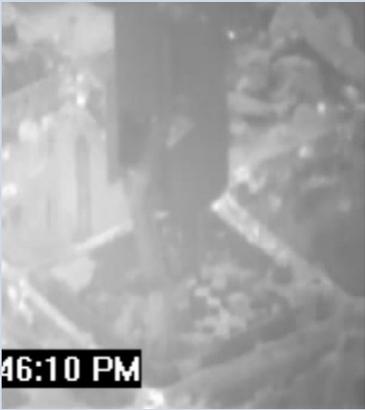
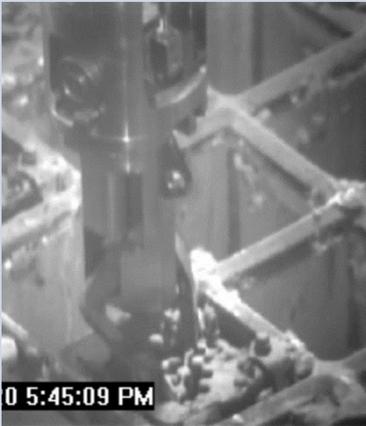
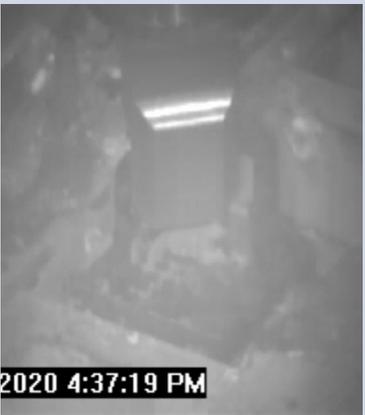
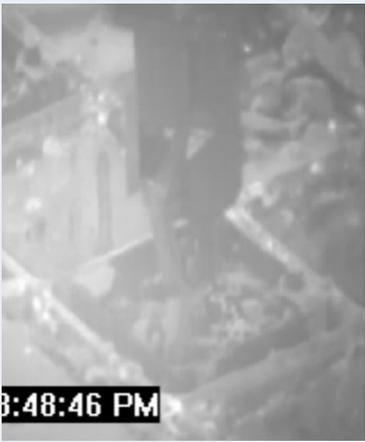
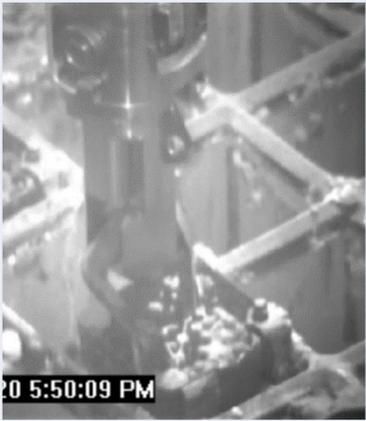
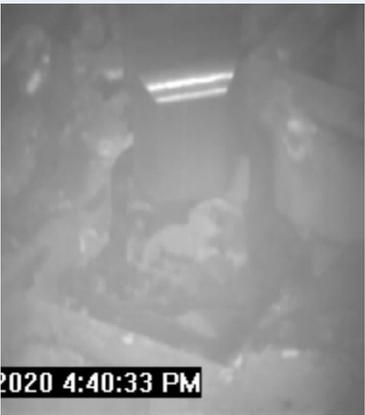
【参考】吊り上げ前後の様子

- 10月23日,11月13日,ハンドル変形燃料3体(④⑩⑪)および燃料1体(⑰)について,吊り上げ試験(最大1000kg)を実施。④⑪は吊り上げ可能であることを確認した。
- 吊り上がらなかった2体は,干渉解除の兆候があるため,ガレキ撤去および吊り上げ試験を継続

※2：チャンネルボックスとラックの間から気泡が発生。ハンドル変形の無い燃料の取り出し時にも見受けられる。ガレキの影響と推定。

ガレキ撤去ツール適用および吊り上げ試験を継続的に実施し,
1月以降は干渉解除装置（振動付与,ラック切断等）の準備が整い次第,順次適用予定
