# 豪雨リスクへの対応状況

3号機廃棄物地下貯蔵建屋  
原子炉冷却材浄化系廃樹脂貯蔵タンク室  
漏えい樹脂の回収について

2021年2月25日

東京電力ホールディングス株式会社

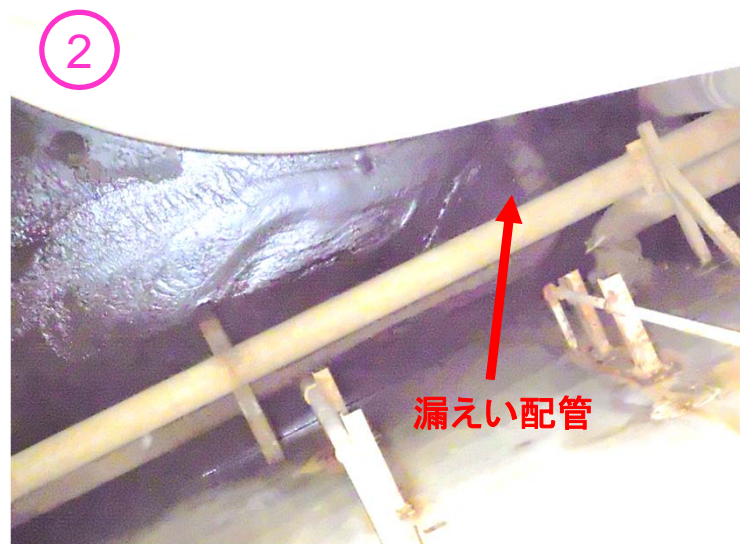
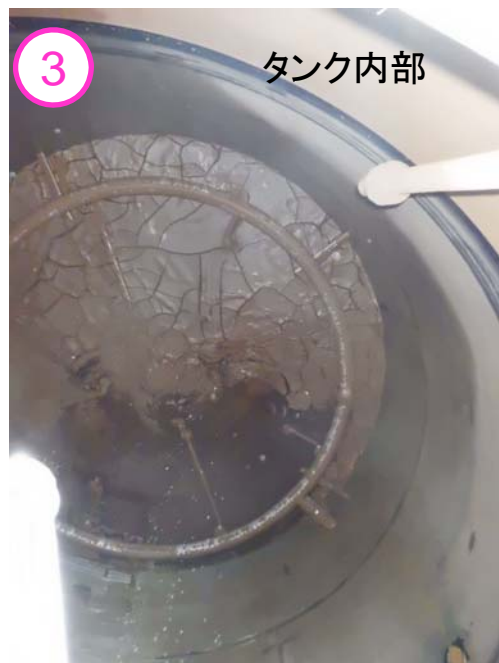
### 3. 現場の状況 (9/10確認)

- 2020年9月1日 3号機廃棄物地下貯蔵建屋（以下：当該FSTR建屋）地下階の建屋内溜まり水の水位が上昇していることを、当社運転員が確認。
- その後の現場確認の結果、原子炉冷却材浄化系廃樹脂貯蔵タンク（以下：CUW廃樹脂貯蔵タンク※）に接続する配管から廃液および廃樹脂が漏えいしていることを確認。
- 漏えい廃液が溜まった部分は外部との連通がないこと、当該FSTR建屋周辺サブドレンの水位より十分に低いことから、漏えいした廃液は当該FSTR建屋内に留まっているものと考え。また、当該FSTR建屋付近のサブドレンNo.37の放射能濃度に有意な変動がないことを確認している。
- 漏えいした廃樹脂は、当該FSTR建屋の廃スラッジ貯蔵タンク（B）に回収・移送することで検討を進めた。
- 廃スラッジ貯蔵タンク（B）の外観点検を行い健全であることを確認したこと、作業手順を立案したことから、回収・移送作業を行う（3月～予定）。

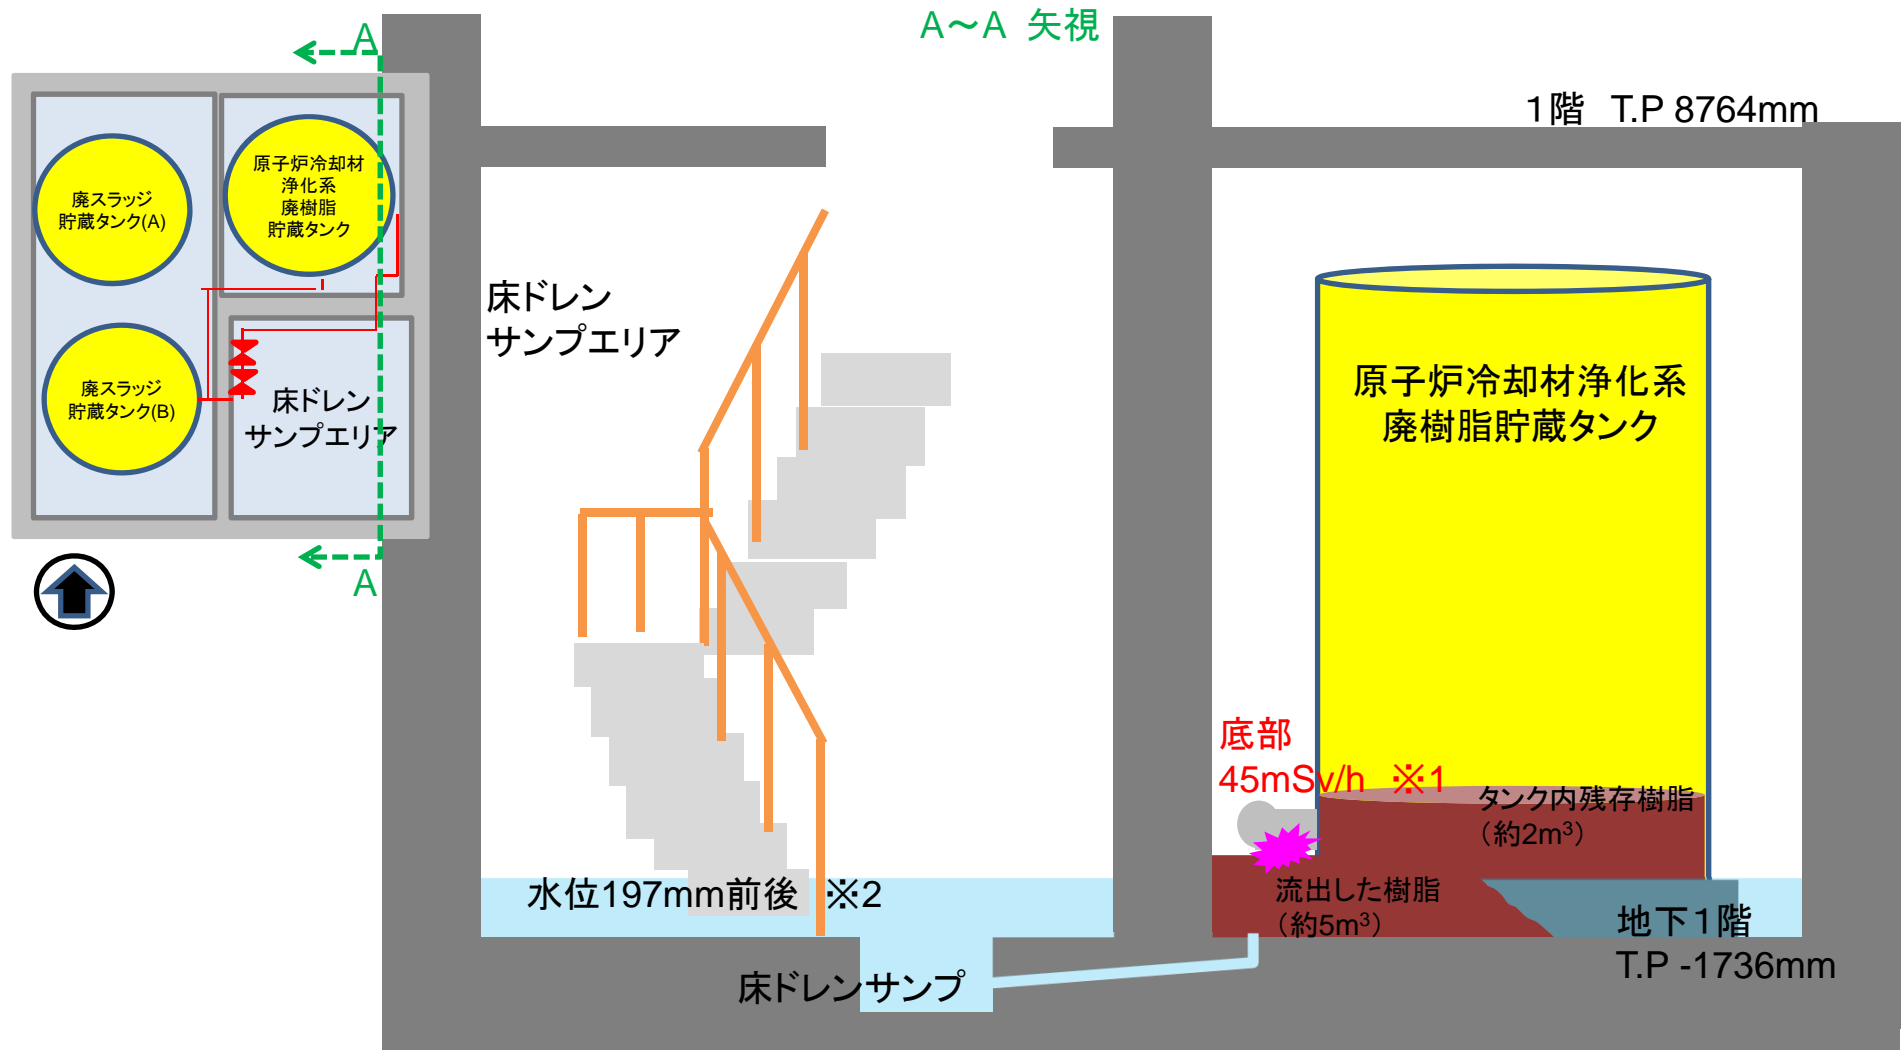
# 4. 現場の状況 (イメージ)

※1 2020年9月10日時点  
※2 2021年2月7日時点

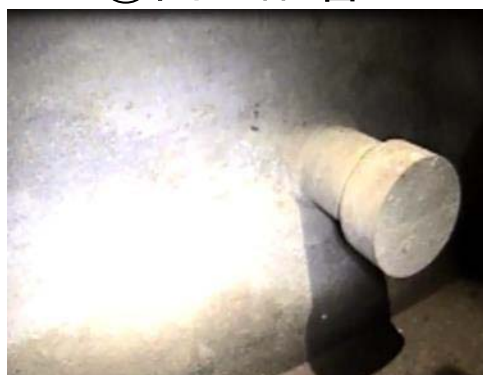
①出口配管

- 2021年1月19日に廃スラッジ貯蔵タンク(B)の外観点検を実施
- タンク下部接続配管は切断・閉止してあることを確認
- タンク出口配管およびドレン配管閉止溶接部に腐食等が無いことを確認
- タンク内・外面に有意な腐食等が無いことを確認
