# 多核種除去設備(ALPS)排気フィルタの損傷について

2021年9月30日

東京電力ホールディングス株式会社

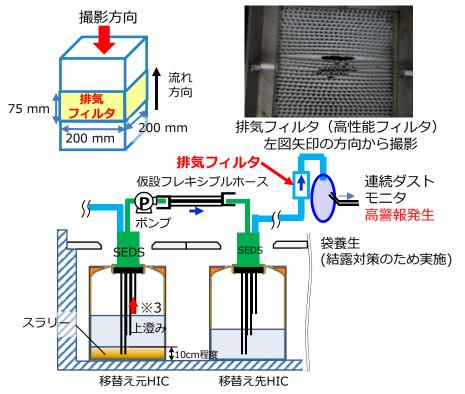
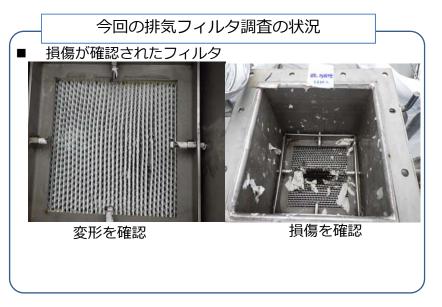
- スラリーによるβ線照射影響を受けた高性能容器(HIC)のうち、積算吸収線量5,000kGy<sup>※1</sup>を超えると評価された高線量HICの移替えを計画。高線量HIC移替えに向けた安全対策の拡充のため、低線量HICの移替えで作業手順・安全対策の確認を行う計画。
- ▶ 8/24の低線量HIC移替え作業の際に移替え装置(SEDS)の排気フィルタ出口のダスト濃度上昇により作業を中断。その後損傷した排気フィルタを代替フィルタと入替えてSEDSによる移替え作業までを9/28に完了※2。
- ▶ 排気フィルタ出口のダスト濃度上昇を踏まえて、現場調査を実施した結果、当該フィルタに損傷を確認。
- 損傷した排気フィルタと同様の排気フィルタを確認した結果、当該排気フィルタ含めて25箇所中24箇所に損傷を確認。
- 当該25箇所については、2年前に新品フィルタに交換しており、その際にも全てに損傷が確認されている。

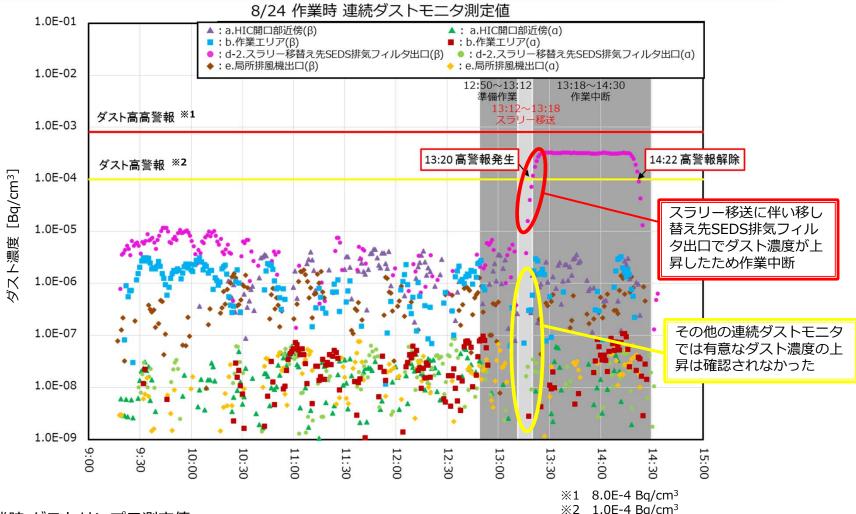
## 3-1. 作業時のダスト濃度測定データ

ダスト測定箇所	使用計器	測定のタイミング	採取時間	測定時間	測定結果(β)
ラスト 別た回川		放送のタイニング	]火村公司[日]	况处时间	Bq/cm <sup>3</sup>
c.作業エリア境界		スラリー移送中	13:10 ~ 13:20	13:23	<1.3E-5
d-1.スラリー移替え元SEDS 排気フィルタ出口	・F1-GMAD-235 ( <sup>90</sup> Sr校正)	作業中断中	13:30 ~ 13:40	13:42	<1.3E-5
d-2.スラリー移替え先SEDS排気 フィルタ出口(袋養生外側) <sup>※3</sup>	• F1-CDS-077	作業中断中	13:46 ~ 13:56	13:59	<1.3E-5

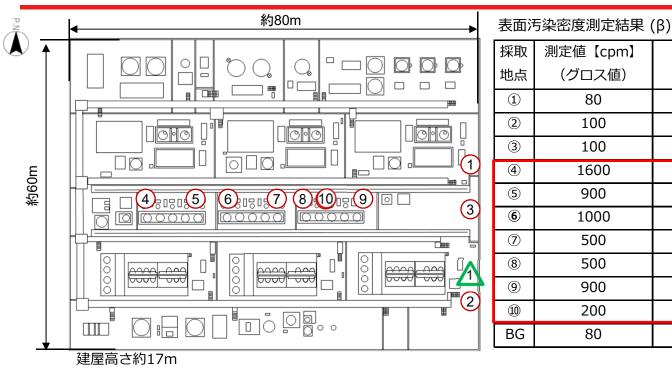
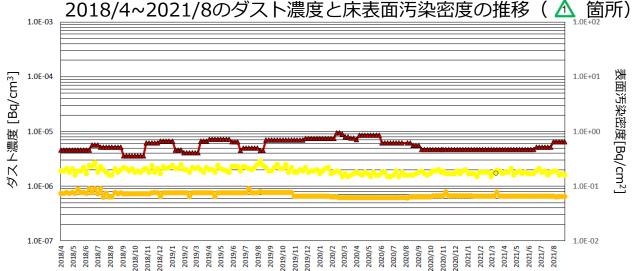
### 3-2. 増設 A L P S 建屋内のダスト濃度及び表面汚染密度の測定結果

採取	測定值【cpm】	表面汚染密度	備考
地点	(グロス値)	【Bq/cm²】	1)用写
1	80	<9.7E-01	扉
2	100	<9.7E-01	扉
3	100	<9.7E-01	シャッター
4	1600	4.3E+00	SEDS制御盤上部
(5)	900	2.3E+00	SEDS制御盤上部
6	1000	2.6E+00	SEDS制御盤上部
7	500	1.2E+00	SEDS制御盤上部
8	500	1.2E+00	SEDS制御盤上部
9	900	2.3E+00	SEDS制御盤上部
10	200	3.4E-01	フィルタユニット
BG	80	- 1	-

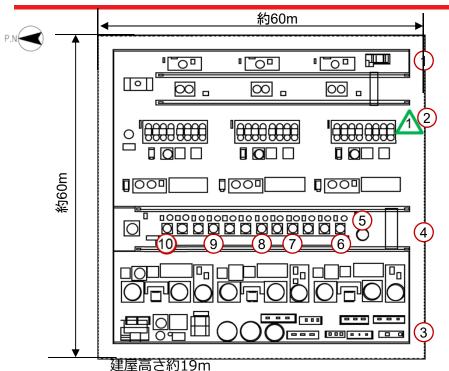
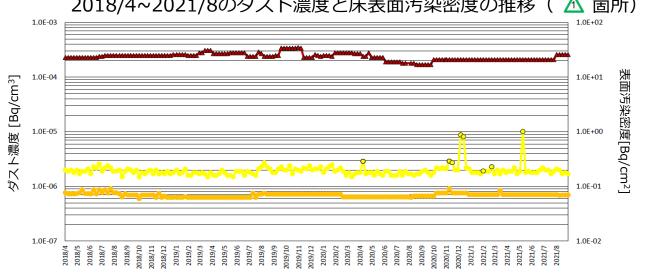
### 3-3. 既設ALPS建屋内のダスト濃度及び表面汚染密度の測定結果

採取	測定值【cpm】	表面汚染密度	備考	
地点	(グロス値)	【Bq/cm²】	1/用与	
1	200	1.7E+00	扉	
2	150	9.9E-01	扉	
3	120	<9.7E-01	扉	
4	100	<9.7E-01	シャッター	
(5)	200	3.4E-01	HIC輸送用遮蔽体上部	
6	300	6.2E-01	フィルタユニット上部	
7	1200	3.2E+00	フィルタユニット上部	
8	1000	2.6E+00	フィルタユニット上部	
9	1200	3.2E+00	フィルタユニット上部	
10	1100	2.9E+00	フィルタユニット上部	
BG	80	- 1	-

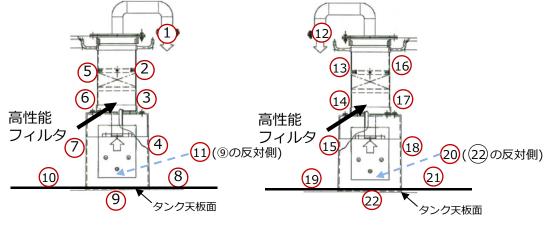
共沈タンクA

■ 排気フィルタに損傷が確認された供給タンクA及び共沈タンクAの排気配管及びその周辺の表面汚染測定を実施した結果、排気配管が発生源と想定される汚染を確認した。

■ 排気フィルタの損傷が確認された供給タンクA及び共沈タンクAの排気配管からの汚染の広がりの範囲を確認するため、同タンク周辺の表面汚染測定を実施した。床面は同じ靴でエリア内を移動するため、ある程度の汚染が確認されたが、立面の汚染は数百cpmであり、同タンク周辺には汚染が拡大していないことを確認した。

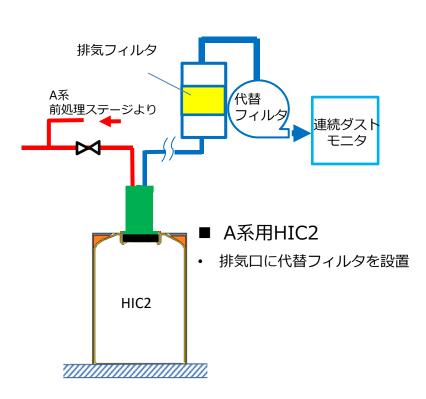
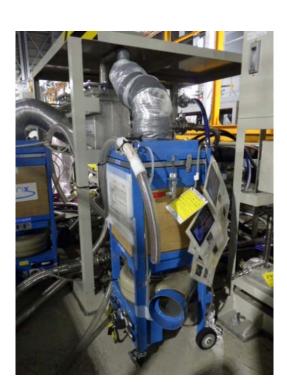
増設ALPS A系 暫定対策の実施状況

▶ 実際にHIC受入れ時に、フィルタの使用前後状態確認およびフィルタ出口ダスト濃度を確認し、代替フィルタの有効性を確認した。フィルタ使用後の状態は、プレフィルタに濡れた跡あったが、異常無し。 HEPAフィルタについては濡れは無く、異常も無かった。連続ダストモニタ値には、有意な変化無しを確認した。

プレフィルタに 水滴付着・破損無し

HEPAフィルタには 水滴なし・破損無し

- ▶ HIC排気フィルタが損傷した推定原因を踏まえて、以下の暫定対策を講じて、9月7日に増設ALPS(A)系の運転を再開した。(9月16日から増設ALPS(A)系の吸着材交換準備のため、増設ALPS(B)系の排気ラインに代替フィルタを設置し、増設ALPS(B)系への運転に切り替えを実施)
  - ミストとエアブローの影響を緩和できる代替フィルタをHIC排気フィルタの下流に設置
  - 代替フィルタが損傷した場合に速やかに検知できるように連続ダストモニタを設置
- ALPSの運転を長期停止することは水処理全体のリスクを高めることになるため、暫定対策の有効性を確認しながら慎重に運転を実施する
- 損傷原因を究明するとともに、暫定対策の有効性を検証のうえ、ミストとエアブローについて恒久対策を 実施する

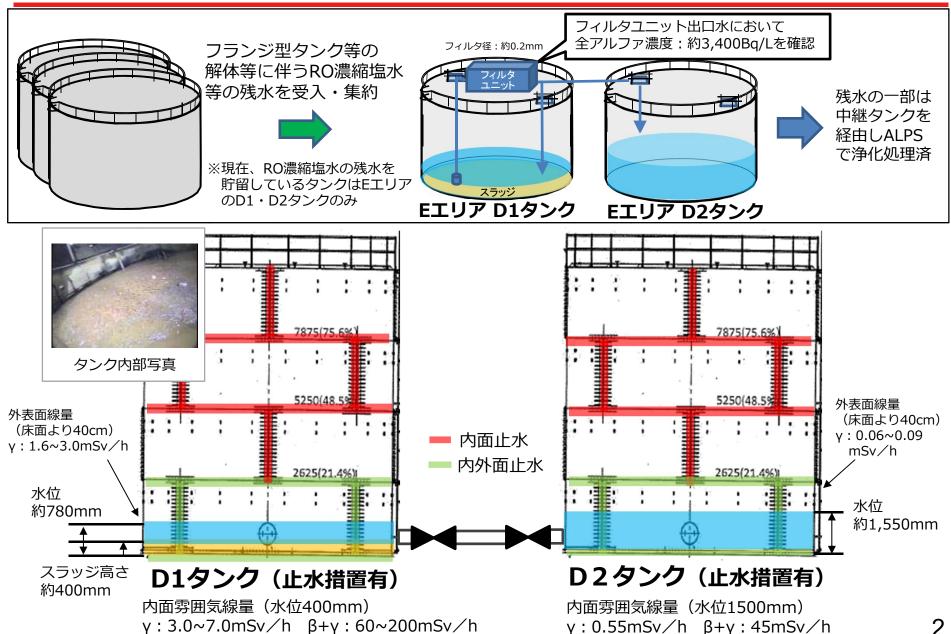
## 2. Eエリア D1·D2タンクの状況

- 同工リアでの作業は適切な防護装備で実施しており、身体汚染および内部取込みは確認されていない。 また、D1·D2タンク周辺のダストモニタに有意な変動はなく、周辺環境への影響もない。
- 今回、D1タンク内の残水から建屋内滞留水と同程度の濃度の全アルファを確認したことから、 <u>当該残水の漏えい・ダスト飛散のリスク低減対策を実施中</u>。今後の残水処理およびタンク解体において は、汚染拡大防止措置、隔離措置等を徹底したうえで、慎重に実施していく。

- スラッジ回収作業の長期化を見据えたフランジタンクへの対策
  - <ダスト飛散対策>
  - ▶ ベント管へのHEPAフィルタ取付(実施済)、ダスト定期測定
  - <漏えい防止対策> <漏えい拡大防止策>
  - ▶ フランジ部への止水材上塗り(実施済)
  - タンク内の上澄み水を2021年10月からプロセス主建屋に移送予定

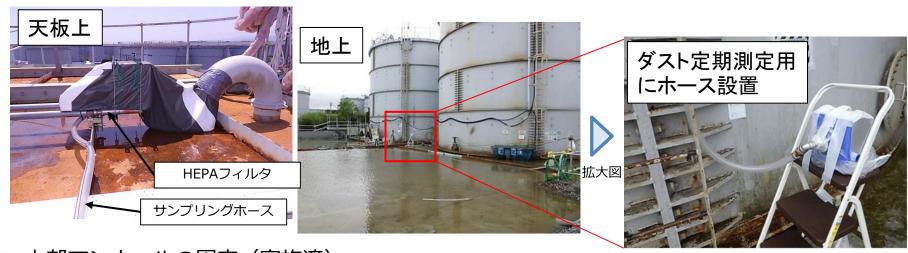
➤ ダスト飛散対策:ベント管への高性能フィルタ(以下:HEPAフィルタ)取付及び ダスト定期測定

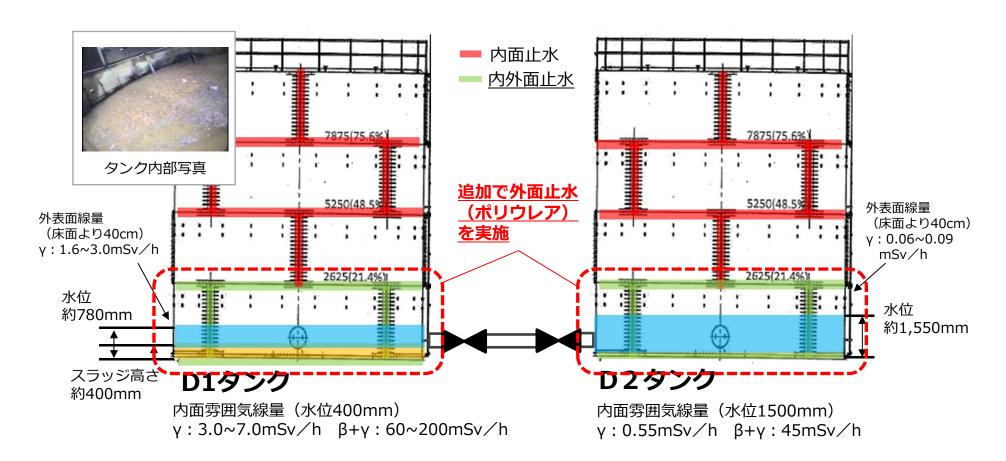
- 漏えい・拡大防止対策:フランジ部への止水材上塗り。
  - ▶ 1段目のフランジ部については、施工時(2014年度)の内外面の止水に加え追加で止水材の上塗り(ポリウレア)を実施済。
  - タンク底部については、施工時(2014年度)にモルタルによる止水施工実施済。

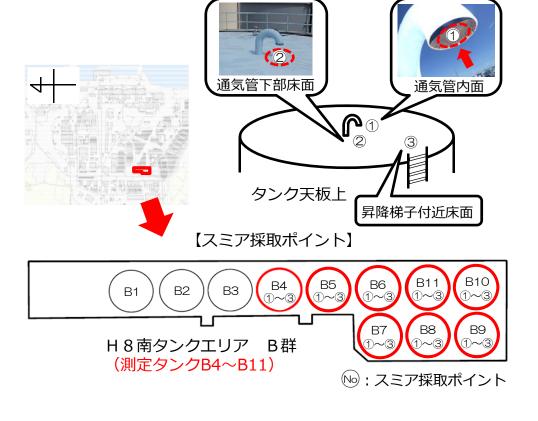
■ H8-B群 (B4~B11) タンク上部の通気管内面(①)、通気管下部床面(②)及び昇降梯子付近床面(③)の表面汚染密度測定を実施し、 全ベータ・全アルファについて検出限界値 未満を確認

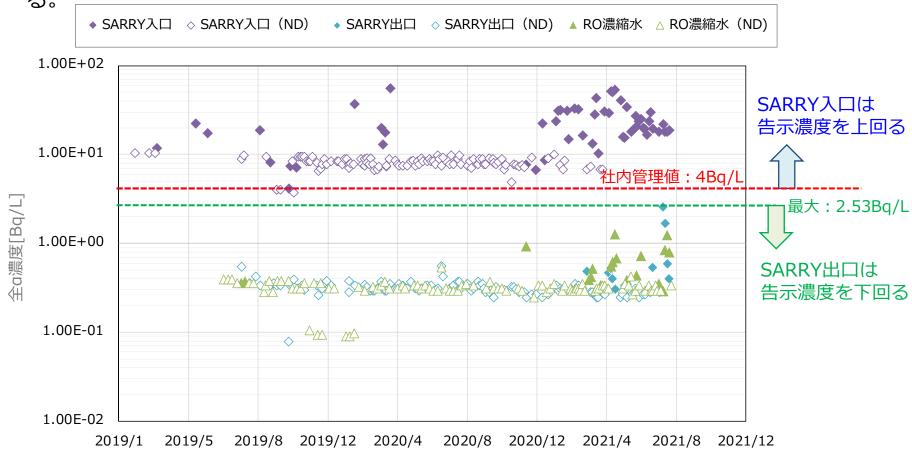
- SARRY入口/出口, RO濃縮水のα核種濃度は下図の通り。
- → **2019年7月以降のSARRY出口/RO濃縮水の全α濃度の最大値は2.53Bq/L** (2021年8月3日のSARRY2出口水) であり、社内管理値を下回っている。
- このため、下流のSr処理水タンク内の貯留水も社内管理値以下と考えていたが、フランジタンクの残水の受け入れ等による残渣の集積により、全a濃度が上昇したものと推定される。

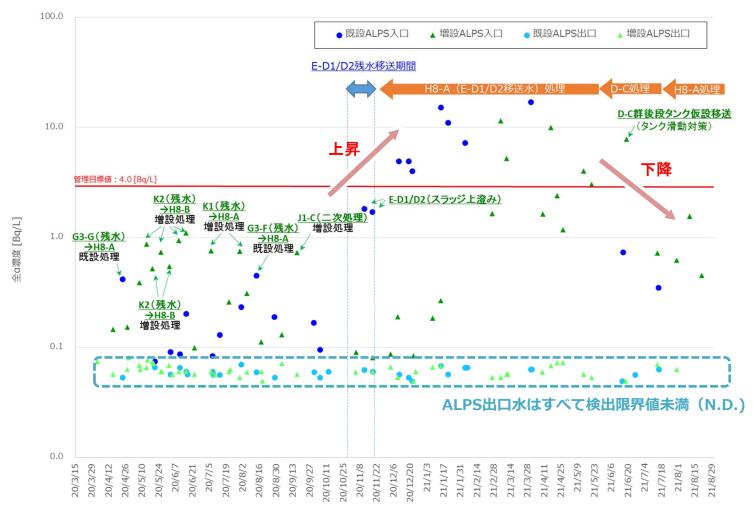
- 2020年4月以降のALPS入口の全a濃度は、RO濃縮水/Sr処理水タンクの残水受け入れにより、告示濃度以下で全a濃度が変動していた。
- Eエリアの残水を 運用タンク(H8-A)に移送以降、ALPS入口は告示濃度を超える濃度となり、移送停止後に時間遅れで上昇が落ち着き、最近は濃度が低下している。
- なお、ALPS出口では全て検出限界値未満であることを確認している。
