汚染水対策スケジュール (2/3)

# 陸側遮水壁測温管150-7Sの温度上昇について

2021年10月28日

東京電力ホールディングス株式会社

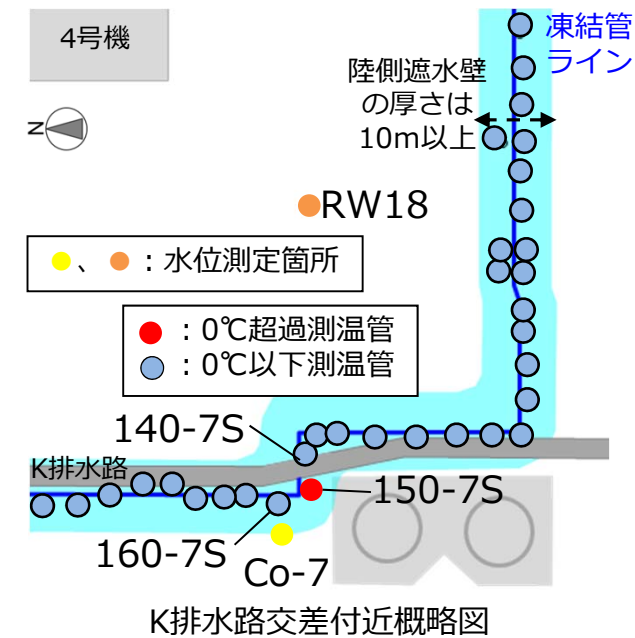
K排水路交差付近概略図

- 10月13日に、K排水路交差付近（下流部）の測温管150-7Sにて、地中に3m（地表下1.0m~4.0m付近）の区間で局所的に0℃を超過している状態が継続されていることを確認した（地表部は約0℃を確認）。

- 地下水位に変化は無く、内外水位差は確保されていることから、陸側遮水壁の遮水機能に影響はなし（P 3 参照）。

- K排水路では、陸側遮水壁との交差部において凍結による膨張対策として、補強箇所が存在する。
- 当該補強箇所内において、クラックなどが発生し、凍結範囲に水が流出している可能性がある」と推定している（K排水路内の水面より上の目視可能範囲では、明らかな損傷は見られない）。

設備	推定原因	対応	対応結果	今後の対応
測温管	内部に水侵入	目視点検により確認	測温管頭部の蓋を開口し内部を確認し、水が浸入していないことを確認した	—
	内部充填剤減少	充填剤を補充	充填剤を補充したが、充填剤は減少していないことを確認した	—
	温度計損傷	測温管内部に温度計を挿入し計測値を比較	測温管と挿入した温度計の計測値はほぼ同値であり、地表下の1.0m～4.0mの範囲で温度が高いことを確認した	—
凍結管	エア溜まり発生	エア抜きバルブを操作しエア抜き	エア溜まりが発生していないことを確認した	—
	内部充填剤減少	充填剤を補充	充填剤を補充したが、充填剤は減少していないことを確認した	—
K排水路	クラック等の隙間が発生	クラック等の隙間を補修	目視点検では内部の変状やクラック等は確認されない ただし、流水がある状態での目視点検であり、十分な確認が出来たとは言えない	11月第1週に当該区間をドライアップし、目視による詳細調査、クラック等の補修を実施する予定

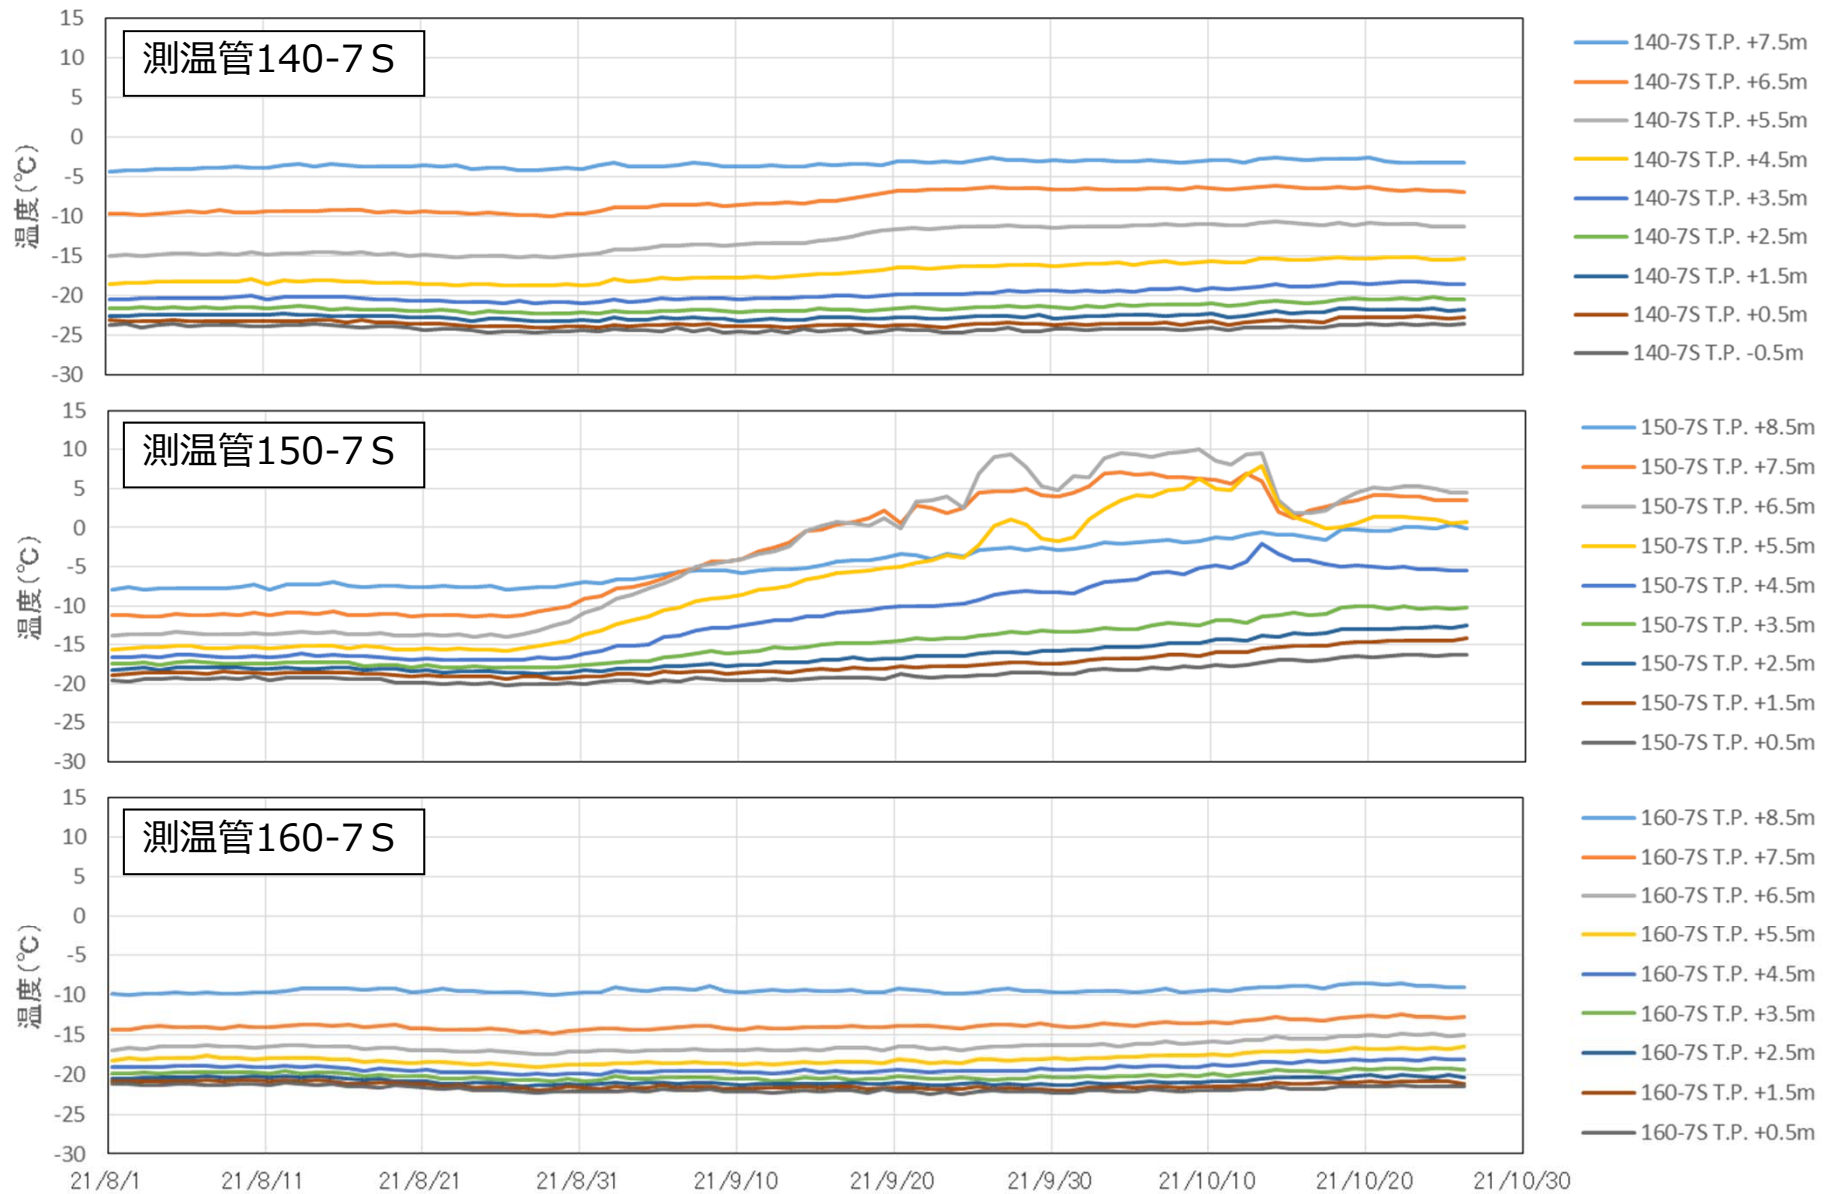
参考) 測温管140-7 S、150-7 S、160-7 S の温度経時変化 (表層抜粋) **TEPCO**

- 150-7Sの温度変化は外気温や降雨によらず8月27日より温度上昇が継続している。
- T.P.+4.5m~T.P.+7.5mの範囲では、地表部(約0°C 薄青色)よりも温度が高い現象が発生しており、最も温度が高いのはT.P.+5.5m~T.P.+6.5m(灰色)、地表面から深さ2.5mから3.5mの場所である。

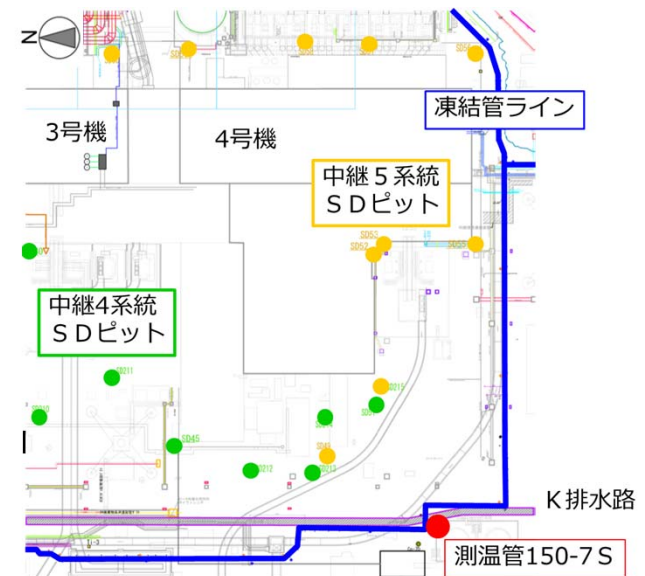
3,4号機山側平面図

- 温度上昇箇所至近の汲上量は降雨量及びSD40等の稼働に伴い変動しているが、降雨が少なくなってきた事から徐々に減少傾向を示している。
- 現状では測温管150-7Sの温度上昇に伴い汲上量が上昇していることは明瞭では無いため、継続監視する。

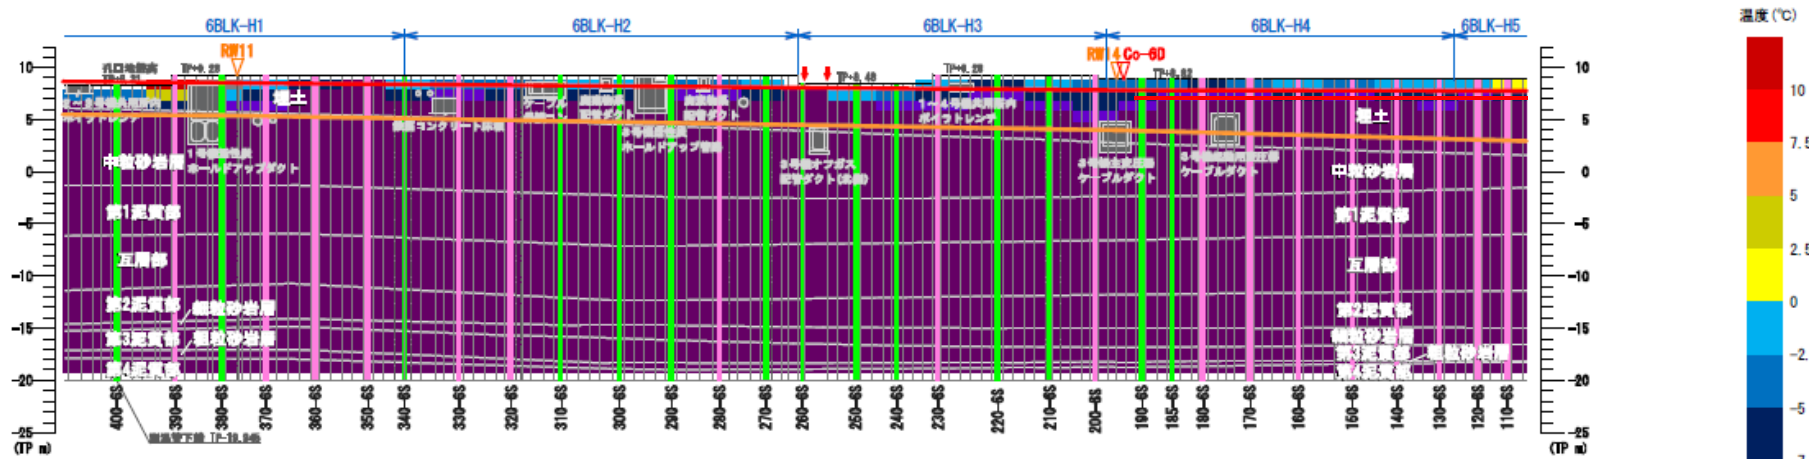
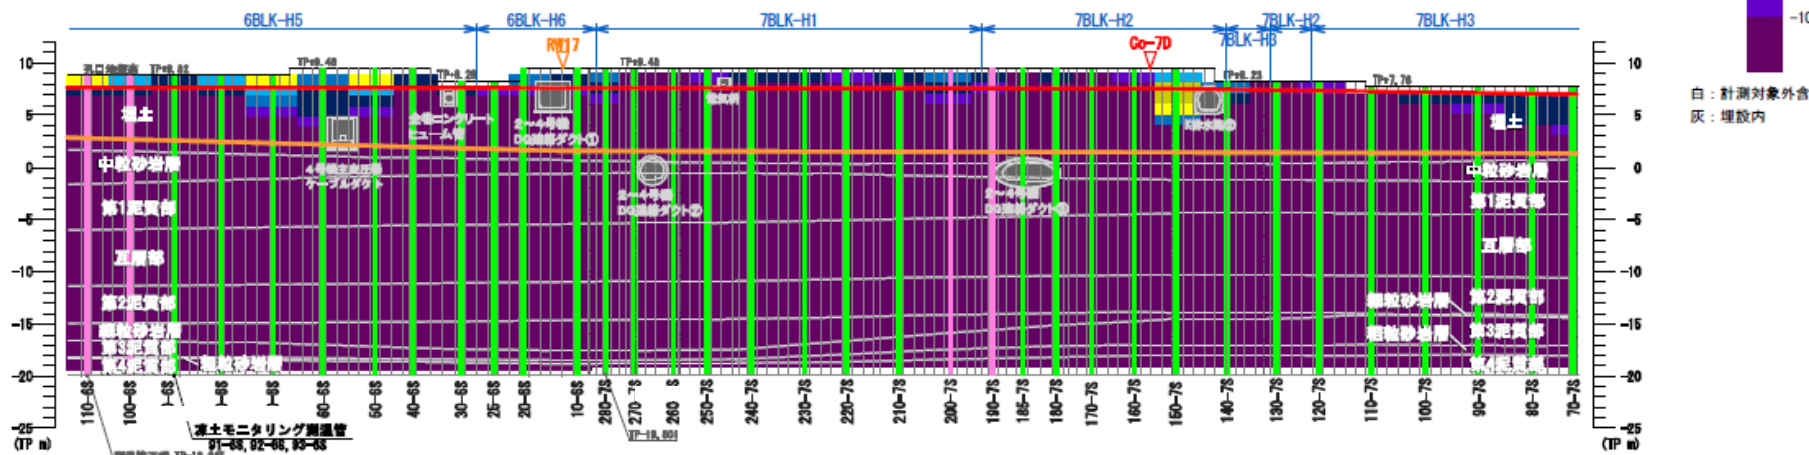
(3) 3, 4号機山側 (西側から望む)

- 4号機西側のK排水路と陸側遮水壁の交差点近傍の測温管150-7Sについて、測定温度が0℃を上回る状況を確認した。  
(P7の温度分布図を参照)
- 陸側遮水壁内側エリアの地下水位は、山側では降雨による変動はあるものの内外水位差が確保した状態を維持している。
- 地下水ドレン観測井水位は約T.P.+1.4mであり、地表面から十分に下回っている(地表面高さ T.P.2.5m)。
