陸側遮水壁測温管150-7Sの温度上昇について

2021年12月23日

東京電力ホールディングス株式会社

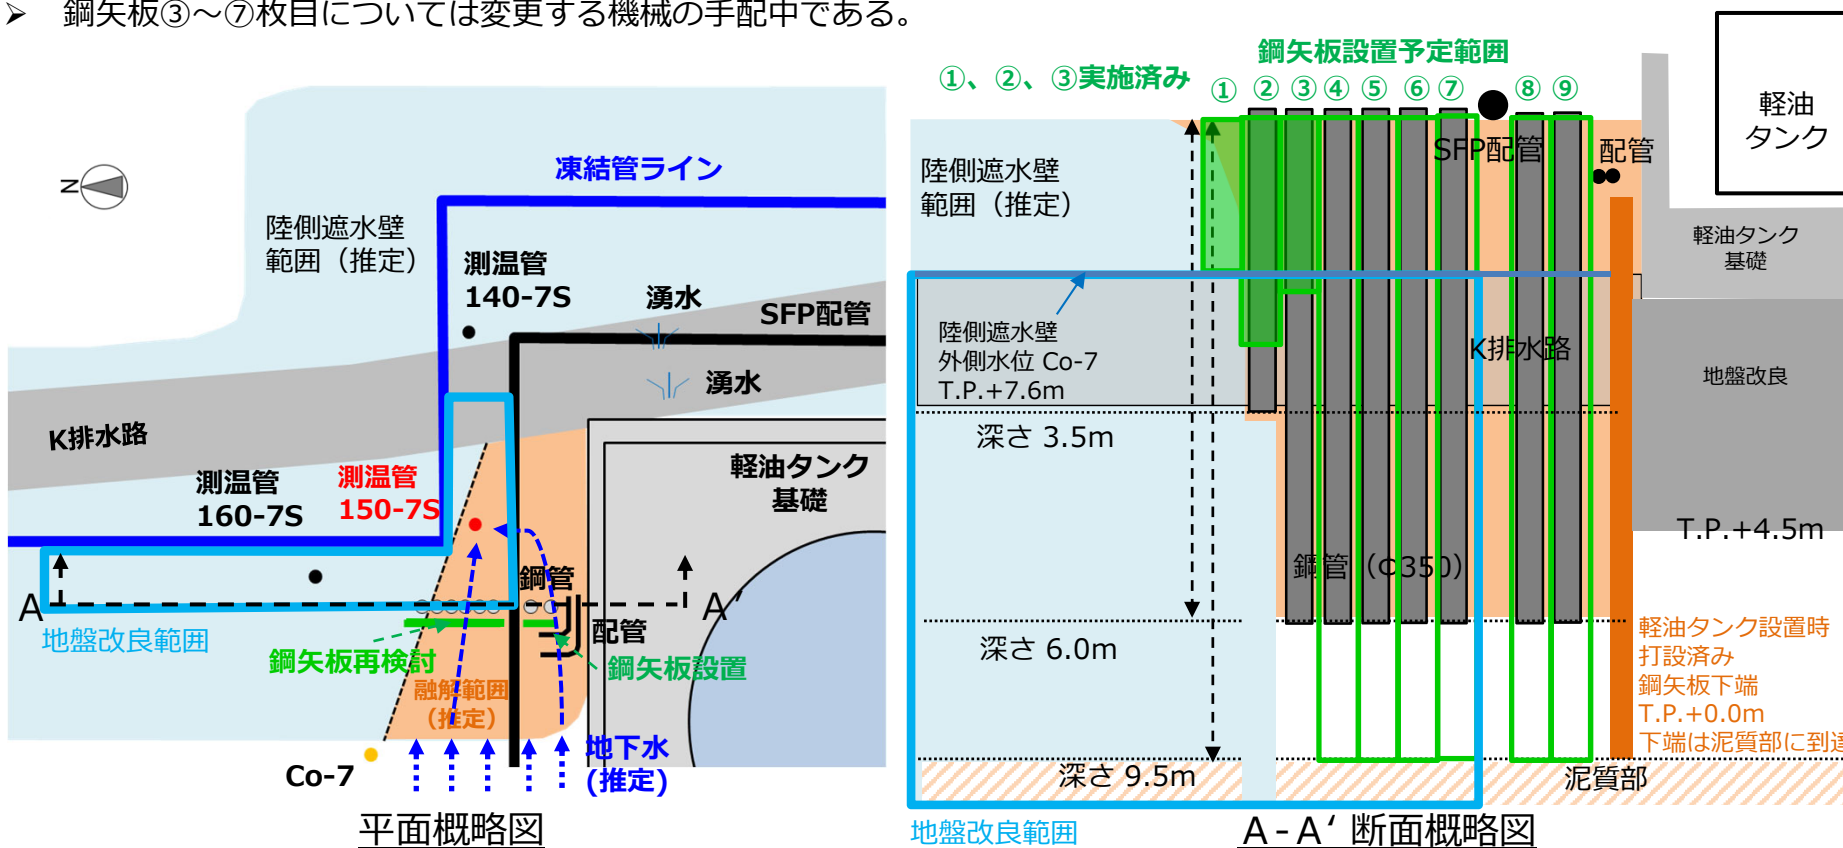
- 鋼管の設置は12月6日から13日にかけて行い、鋼管設置深度は凍結箇所に着したと判断した北側の1本は3.5mまで、それ以外の8本は当初計画した6.0mまで行った。
- 鋼管設置の効果について、設置前から地中温度の低下傾向が継続し、K排水路内の湧水に明瞭な変化見られなかったことから、追加の止水が必要と判断し、鋼矢板を12月18日から設置している。鋼矢板の設置深度は泥質部まで対象としている。
- 鋼矢板の設置を北側から実施しているが、鋼矢板の③枚目の施工時に硬い土砂に当たり設置深度が2.0mで停止した（詳細P4）。北側の施工には施工機械の変更が必要となるため、南側（⑧、⑨）の鋼矢板の設置を行っている（12月22日現在）。
- 鋼矢板③～⑦枚目については変更する機械の手配中である。

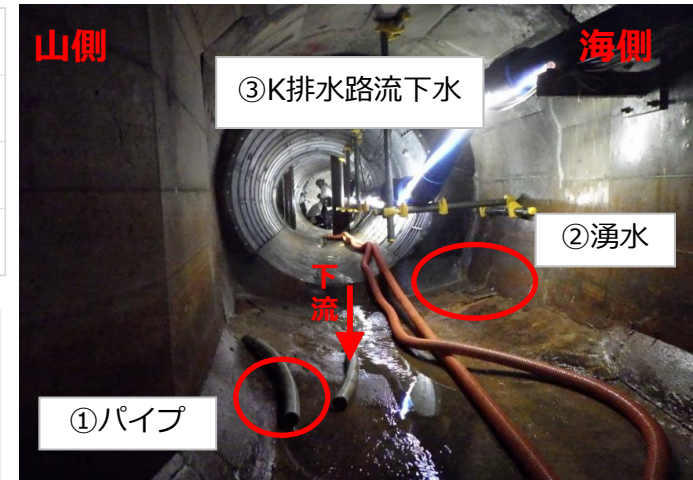
参考 監視項目 K排水路内湧水量および温度測定結果

- K排水路内の湧水の温度に変化は見られていない。
- 湧水量について鋼管設置前後で明瞭な変化は見られていない。
- ②湧水点については鋼矢板設置後の12月20日の測定において過去最低値（1.7 L/分）を計測したが試験的な止水の影響が慎重に評価している

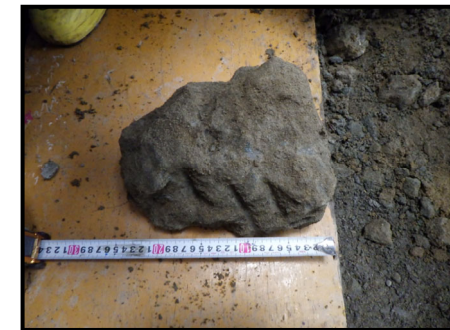
固結した地盤を砕いたもの

- 鋼矢板3枚目の打ち込みが停止した箇所から、セメントによる固結した土砂が確認された。（2016年の凍結開始前後の地盤改良によるものと推定）
- 鋼矢板打ち込み位置は、設計上の地盤改良範囲外に計画していたが、設計よりも薬液が広い範囲に注入されていたと思われる。

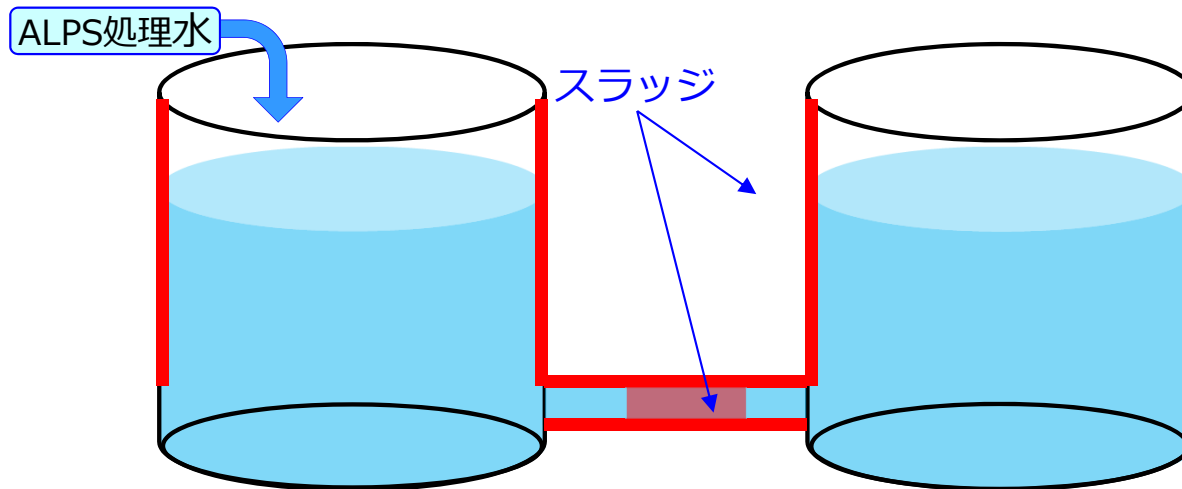
【以前の再利用前のタンクの状況】

汚染低減未実施部位： —
汚染低減作業：
底板および底板から約2m
程度の範囲の側板に対し、
付着した放射性物質を含む
スラッジ除去作業を実施

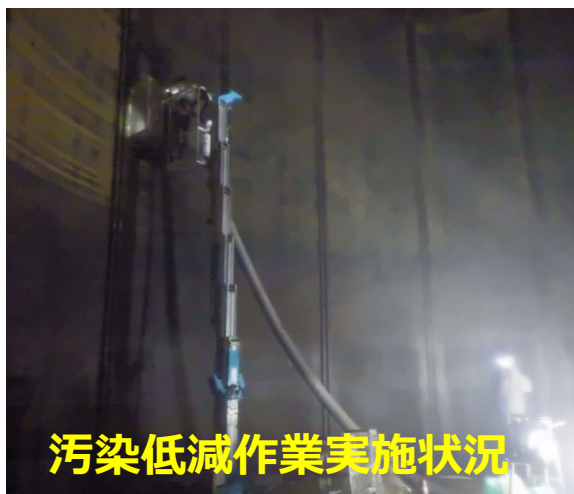
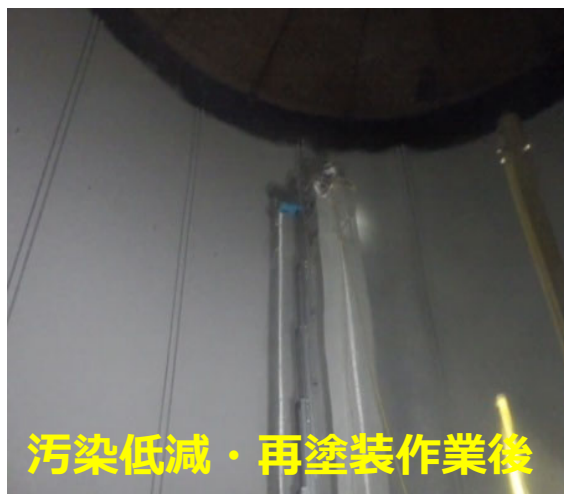
【追加の汚染低減対策実施後の状況】

汚染低減作業実施状況

汚染低減・再塗装作業後

【連結管・弁の交換】
【タンク内面除染・再塗装】
タンク内全面に対し、アイス
ブラスト等によるスラッジ除去
を実施
その後、再塗装を実施

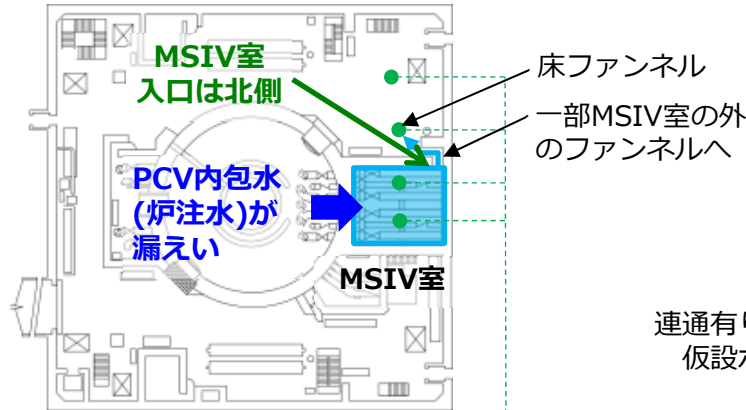
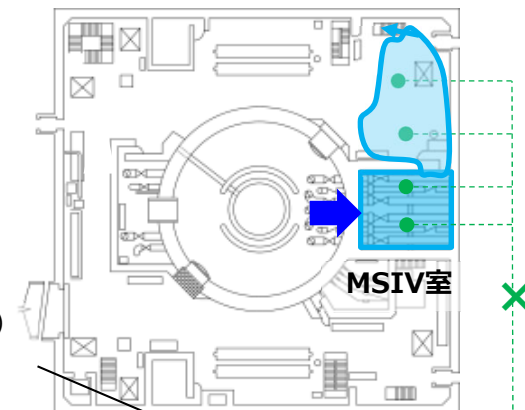
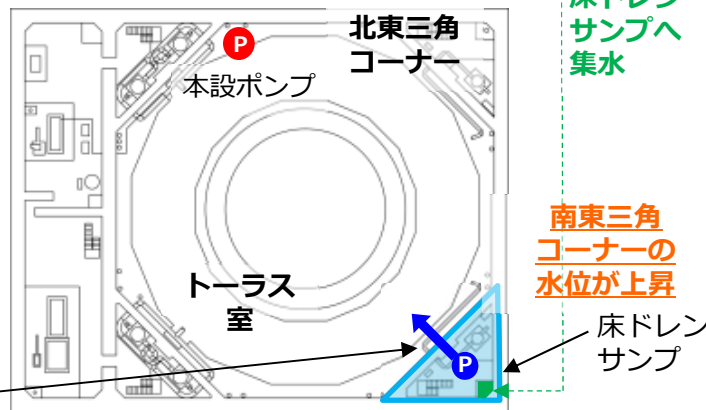
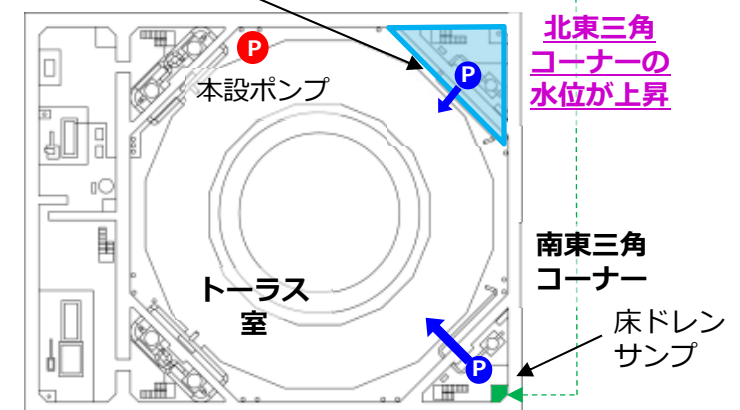
3号機R/Bの水の流れ（通常時）

- 3号機はMSIV※配管貫通部からPCVの冷却水が漏えいしており、漏えい水は床ファンネルを通じて、**南東三角コーナー**へ流れ込み、仮設ポンプにてトーラス室（本設ポンプ有）へ移送。
- 2021年3月9日、床ファンネルが詰まり、水溜まりが北東三角コーナーまで広がって、**北東三角コーナー**の水位を上昇させた事象が発生。
- 2021年3月10日、MSIV室外側の床ファンネルを清掃した後、元の状態（**南東三角コーナー**の水位が上昇する状態）に戻ったことを確認。

連通有り（連通性弱）
仮設ポンプも設置

南東三角コーナーに流入した水はポンプにてトーラス室へ移送

2021年3月9日,10日の状況

■ 再発防止対策として、床面を穿孔し、床ファンネルを経由せず、直接、本設ポンプが設置してあるトラス室内へ排水可能とする。

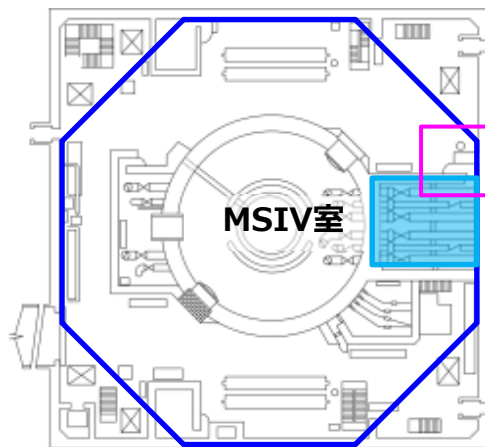
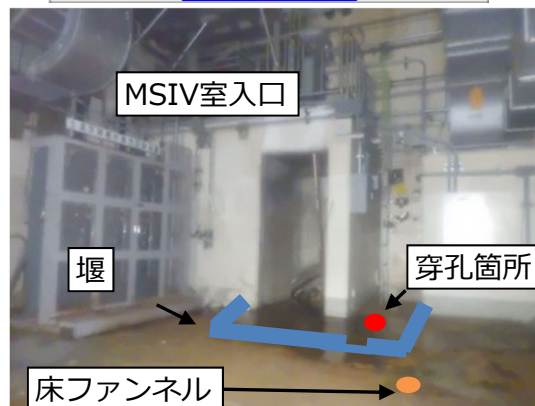
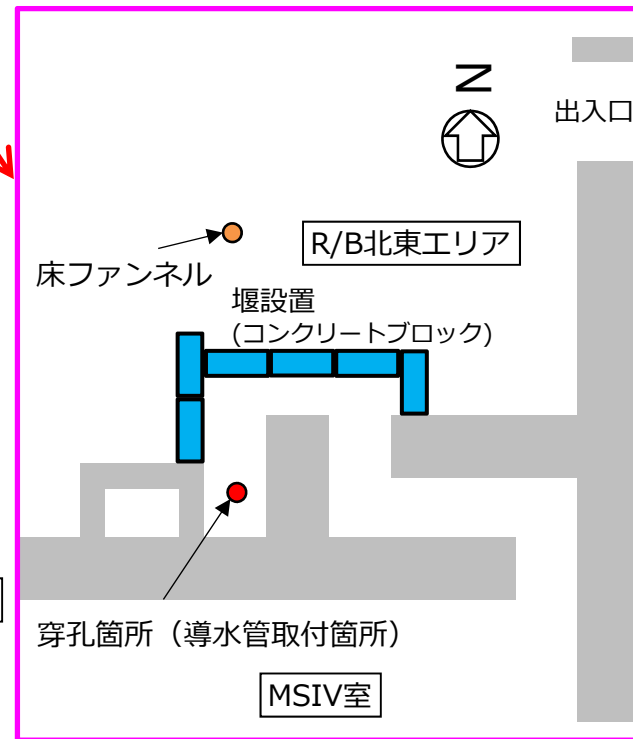
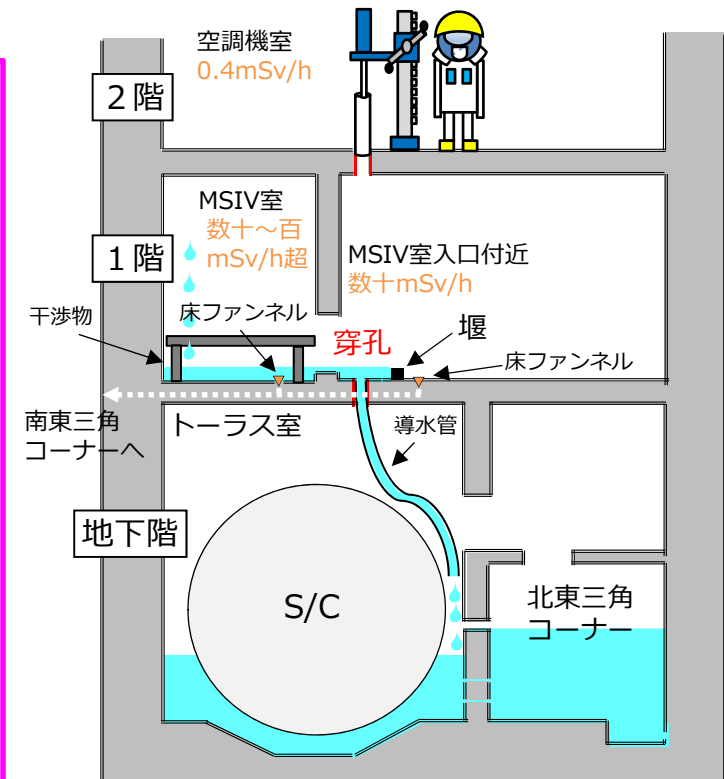
- MSIV室は線量が高いこと、グレーチング等の干渉物が多いことから、MSIV室の外側での穿孔を計画
- MSIV室外側は雰囲気線量が高いうえ、床面に高いα核種を確認。2021年3月の水溜まりによって、MSIV室内に堆積していたα核種が広がったと想定

- MSIV室外側の上部（2階：空調機室）から穿孔（2段階穿孔）を実施
- 漏れい水を穿孔箇所へ導くために堰設置を実施するとともに、穿孔箇所からトラス室内水面付近までの導水管を取付を実施

※ 堰設置等、一部作業は1階にて実施

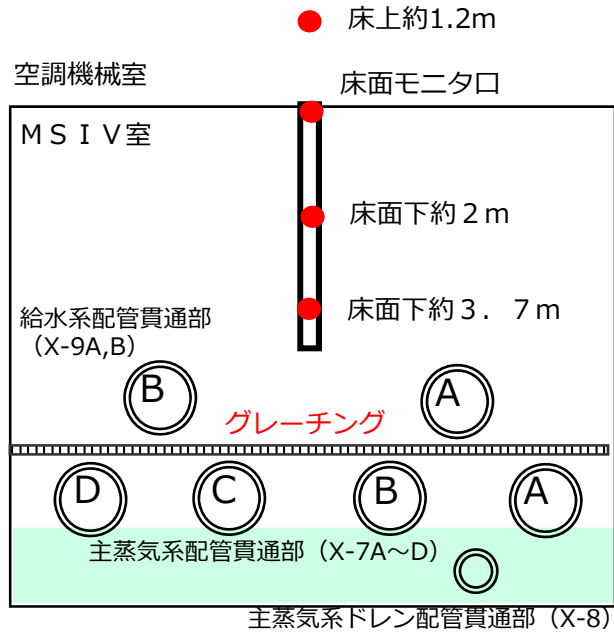
【線量測定】

測定箇所	線量 (γ)	
	2014年4月23日測定	2021年4月5日測定
雰囲気 (空調機械室)	0.6 mSv/h	0.4 mSv/h
床上約1.2m	1.4 mSv/h	0.75 mSv/h
床面モニタ口	7.1 mSv/h	4.0 mSv/h
床面下約2m	80.0 mSv/h	33.6 mSv/h
床面下約3.7m	110 mSv/h	40.0 mSv/h

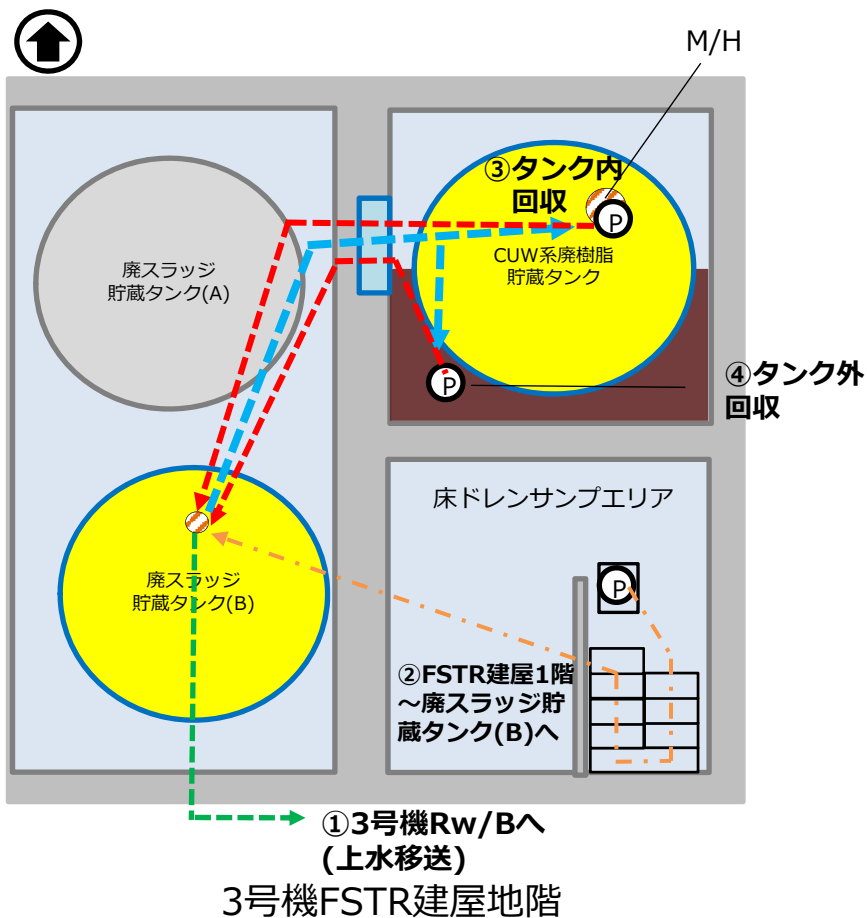
①	廃スラッジ貯蔵タンク(B)内上水移送 (---→)	5/24,25
	➤ 廃樹脂受入容量確保のため、上水を3号機廃棄物処理建屋 (Rw/B) 地階へ移送	
②	床ドレンサンプエリア内水移送・洗浄 (-.-→)	6/2~4
	➤ CUW廃樹脂貯蔵タンク室と連通している床ドレンサンプエリアの水位上昇抑制のため、あらかじめ同エリア滞留水を廃スラッジ貯蔵タンク(B)へ移送	
	➤ 併せて、床ドレンサンプエリア内床面を洗浄、廃樹脂を移送	
③	CUW廃樹脂貯蔵タンク内廃樹脂回収 (- - ->)	6/14~
	➤ タンク内へ散水(- - ->)し、湿潤させながら水中ポンプを使用し回収	
	➤ 必要に応じ治具等を操作ポールに取付け、かき集めながら回収	
④	CUW廃樹脂貯蔵タンク外廃樹脂回収 (- - ->)	6/30~
	➤ タンク外へ散水(- - ->)し、湿潤させながら水中ポンプを使用し回収	
	➤ 必要に応じ治具等を操作ポールに取付け、かき集めながら回収

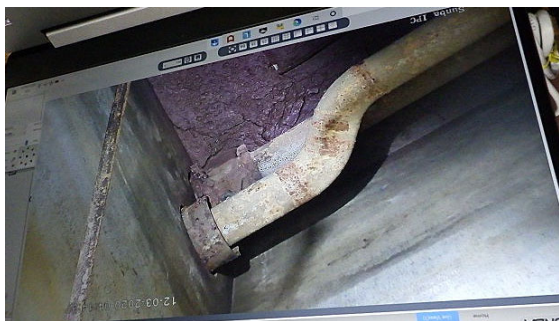
- タンク天板よりアクセスできる箇所が遮へいにより限定的
- 水中ポンプ設置・廃樹脂への散水は、配管等の干渉により届く範囲が限られており、廃樹脂を約1割程度回収したところで作業中断

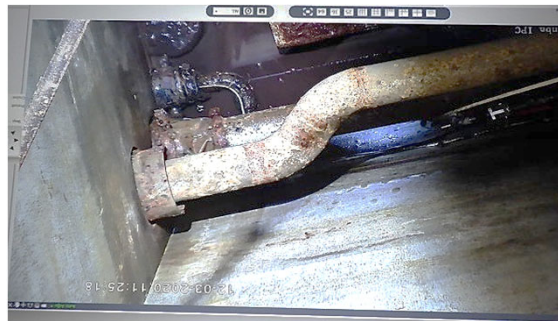
2021年7月時点(右図①部分)

- タンクマンホール（M/H）より水中ポンプを設置し、廃樹脂への散水が直接届く範囲で約3割程度回収済

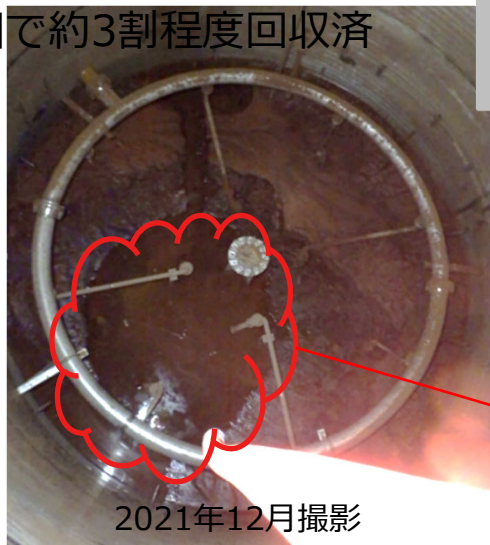
回収済範囲

2021年12月撮影

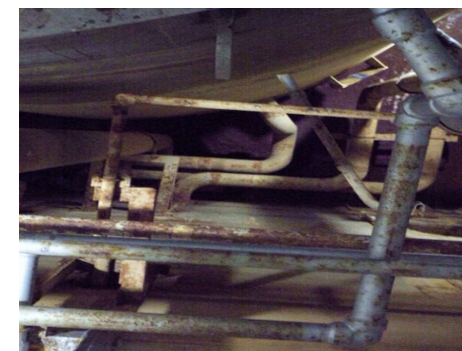
タンク南東部

課題	対応	
タンク外	床面に水中ポンプを設置する場所が限られる	散水ホースを使用して水中ポンプまで樹脂を誘導する方法で回収	現場調査で設置場所を選定
	散水ホースを床面に下ろせる位置が限られる	<ul style="list-style-type: none"> ・ 散水ホースの径を小さくする (50A→25A) ・ 散水ホース先端に排出方向を変えられる治具を取り付ける ・ 散水ホースが届かないまたは樹脂が固い箇所に遠隔ジェット洗浄装置を活用 	構外で狭隘部でのホース操作訓練・遠隔装置のモックアップを実施
	散水ホースを使用し樹脂をポンプまで誘導するのが困難		
	タンク南東側へのアクセスが高線量配管の干渉により困難	<ul style="list-style-type: none"> ・ 遮へいの追加 ・ アクセス通路の設置 	
タンク内	M/H径が小さく、散水用ホース等の操作範囲が限定される	タンク外へ排出し回収する方法で検討中	
	樹脂が乾燥している

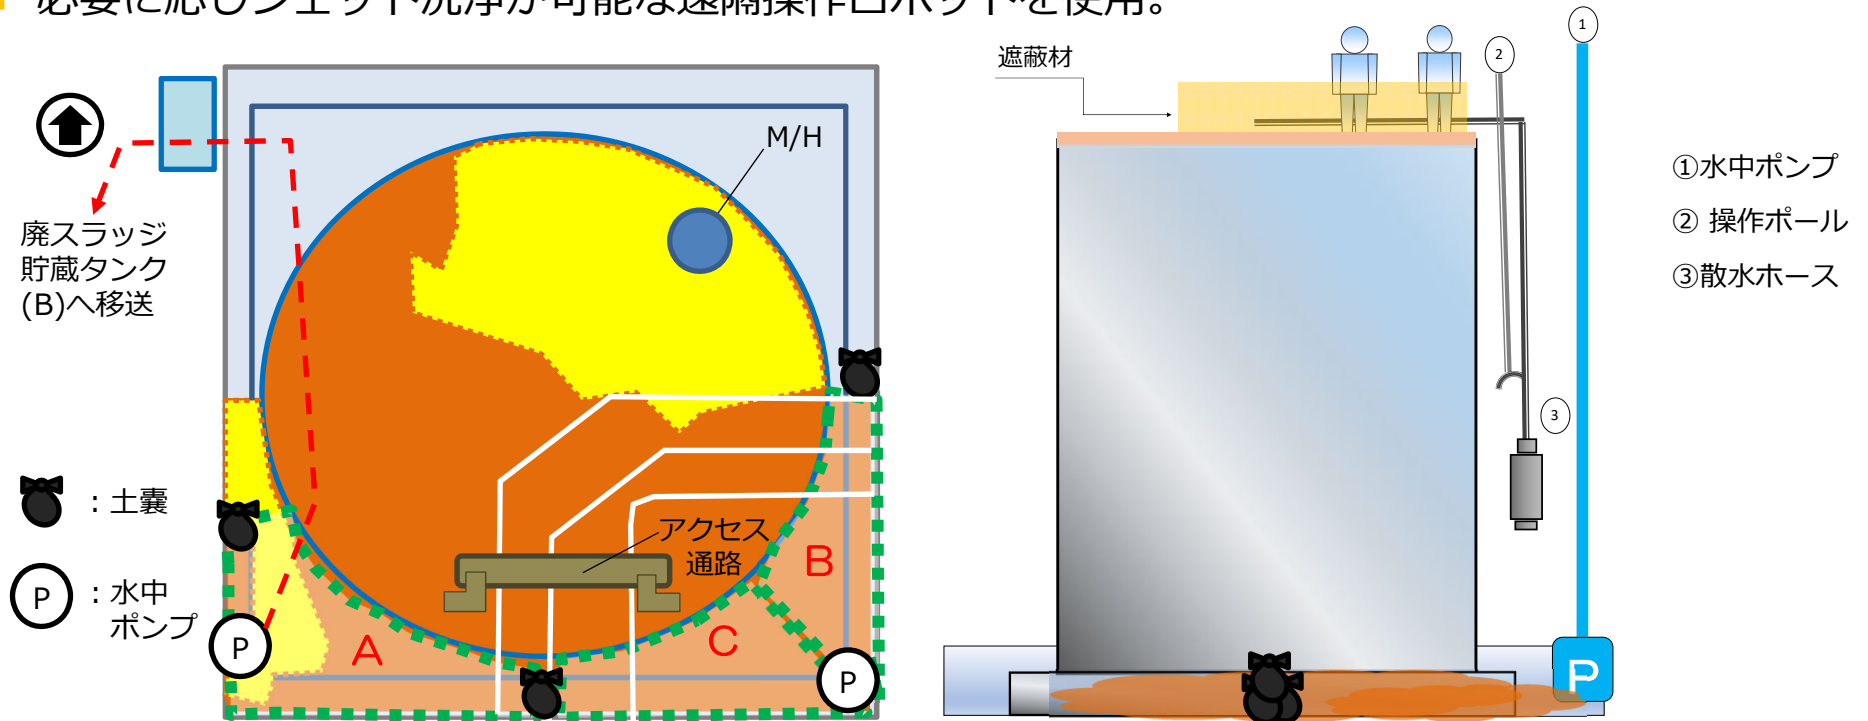
Aエリア	南西エリアは干渉物が無く、ポンプを設置済み。回収実績あり。南側は底部に干渉配管有、樹脂も堆積
Bエリア	底部に干渉配管はなく、西側は樹脂の堆積量も比較的少量
Cエリア	干渉配管が多く、樹脂の堆積量も多い

- 土嚢を設置しエリアごとに分けて回収。ポンプの設置位置が限定されるため、ポンプ近傍で散水ホースが下ろせる位置から散水し徐々にポンプ側へ誘導。
- 必要に応じジェット洗浄が可能な遠隔操作ロボットを使用。

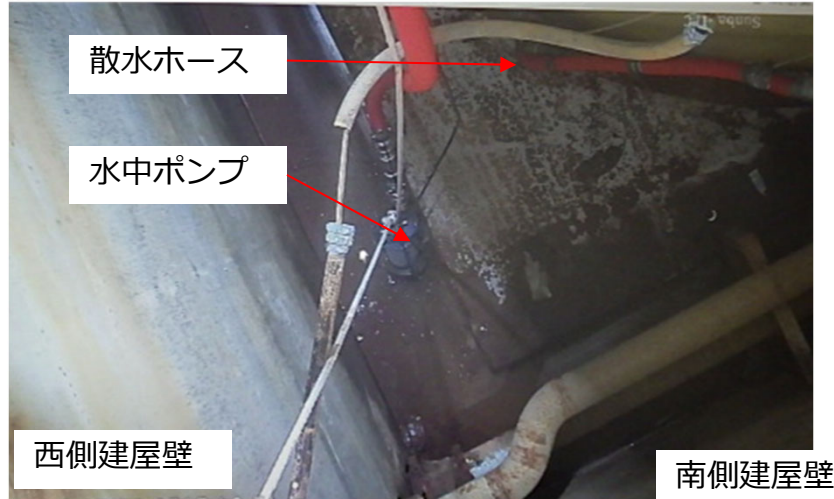
回収作業前

□ Aエリア（南西側）

- タンクベース部に付着した廃樹脂を散水により流し、ポンプにて回収。タンクベース部外側（溝部）に残る樹脂の回収を進めている。

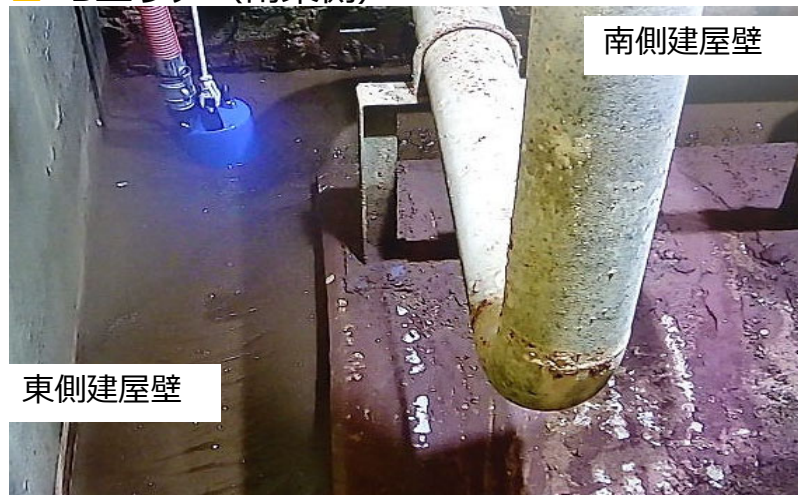
回収作業前

□ Bエリア（南東側）

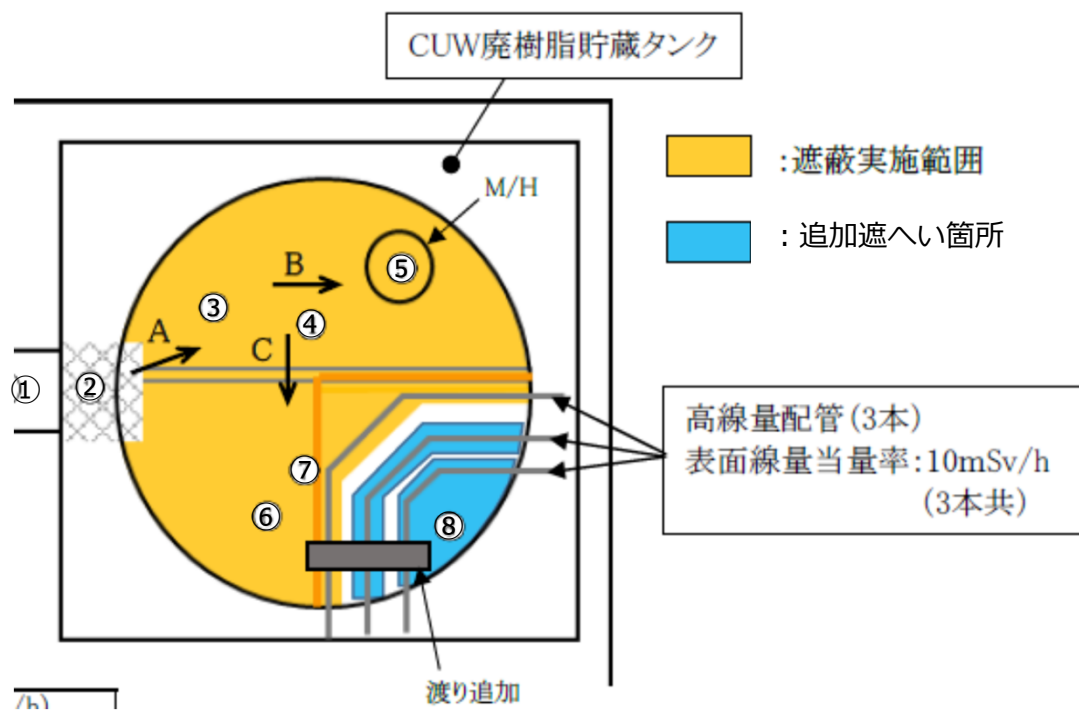
CUW廃樹脂貯蔵タンク上部エリア：2021/12/8測定データ

No.	γ線(mSv/h)
①	0.12
②	0.8
③	1.2
④	1.2
⑤	1.3
⑥	1.3
⑦	1.2
⑧	2.2

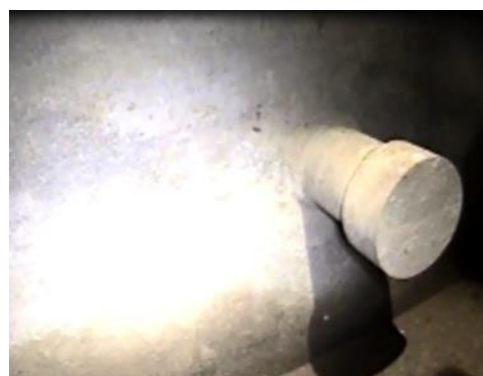
①出口配管

- 2021年1月19日に廃スラッジ貯蔵タンク(B)の外観点検を実施
- タンク下部接続配管は切断・閉止してあることを確認
- タンク出口配管およびドレン配管閉止溶接部に腐食等が無いことを確認
- タンク内・外面に有意な腐食等が無いことを確認
