燃料デブリ取り出し準備 スケジュール

1号機 PCV内部調査に向けた準備作業状況について

1/2号機SGTS配管撤去準備作業中に確認された クローラクレーンの不具合に伴う点検状況について

3号機 PCV取水設備設置工事の対応状況について

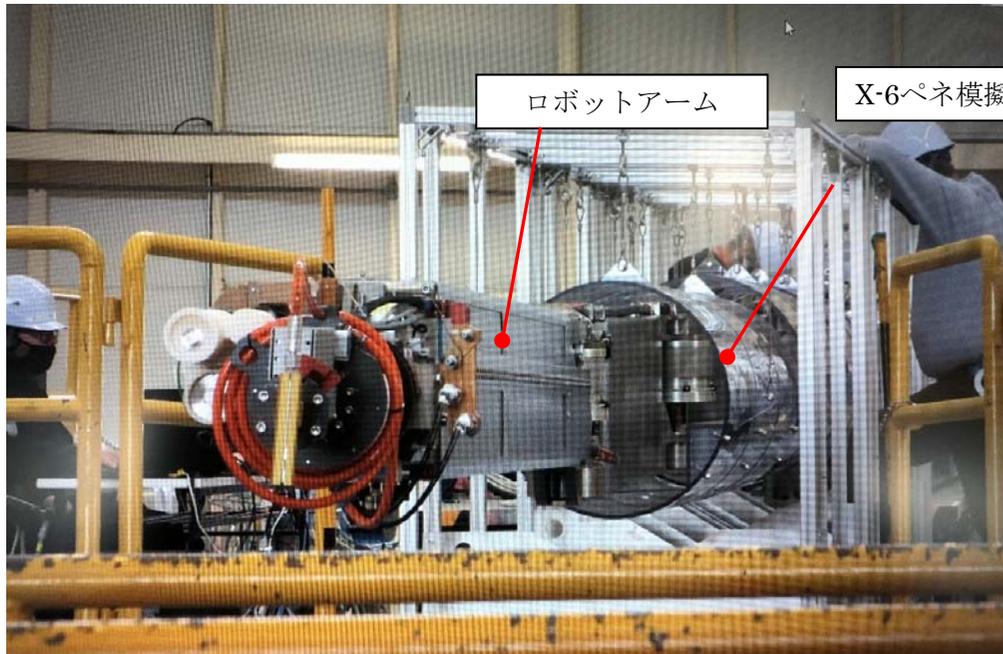
X-6ペネ通過試験

ロボットアームのX-6ペネ模擬体の通過試験を行い、問題ないことを確認した。

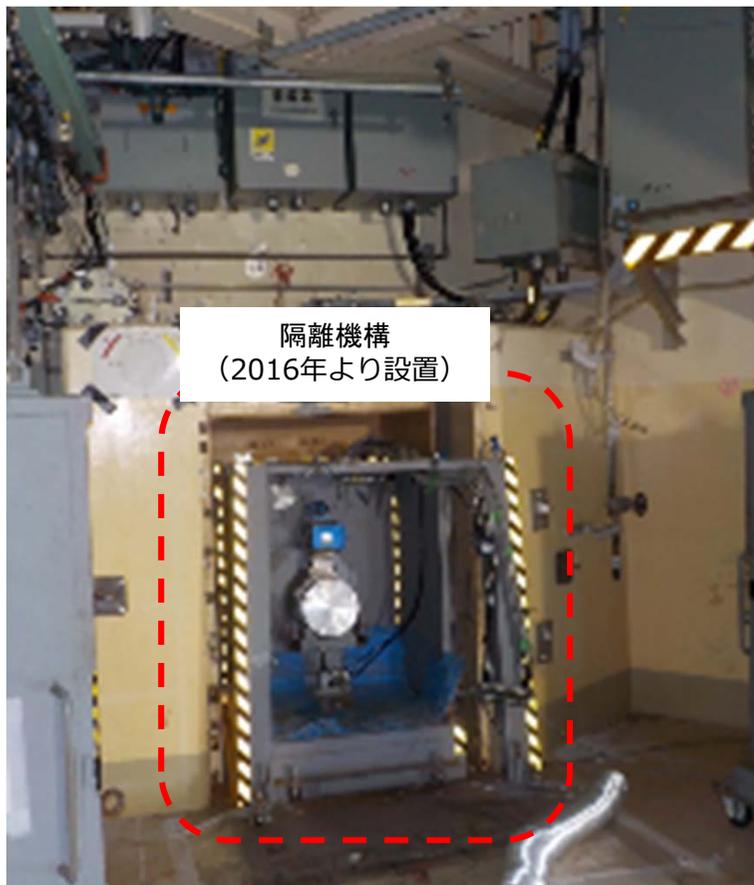
隔離機構取外し前

- X-6ペネハッチ開放にあたり事前に隔離部屋を設置する作業を開始。
- 2021年12月3日にX-6ペネハッチの内部調査口閉止プラグを新プラグに交換（ハッチ開放時の設備干渉防止）。
- 2021年12月4日に隔離機構取外し完了。

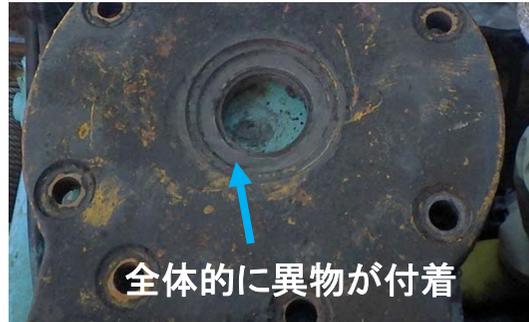
左前上部カバー軸封部

- 上部カバー軸封部（オイルシール）に、ブレーキダスト、鉄粉及び砂塵等を含んだ異物の付着を確認。また、減速機（後方）上部カバーのレベルゲージ管接続部に一部欠損を確認した。

全体的に異物が付着

- 減速機3台全てのベアリング／ギヤ油交換、後方レベルゲージ管接続部を含む上部カバーの交換。
- 今回の事象を踏まえ、月例／年次点検での確認項目や実施内容を検討し、類似事象の発生防止を図る。
なお、点検（部品交換含む）後の動作確認において、異音が発生していないことを確認した。

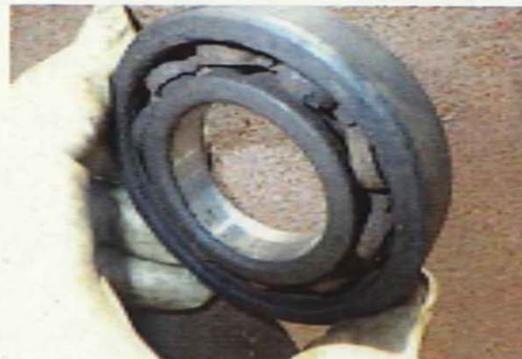
ベアリング外観状況

- 上部カバー開放後、内部部品を確認したところベアリングが摩耗し内外輪のがたつきを確認した。なお、その他の部位には摩耗、損傷等、異音発生原因に繋がる箇所はなかった。

オイルシールの劣化によりオイル量の減少や雨水の侵入により、減速機右前／左前の内部に発錆及び異音を確認。

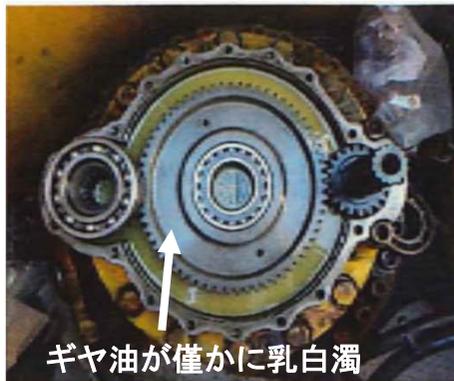
- ギヤ油の油量変動及び乳白濁していることを確認した。
なお、乳白濁化は異音が確認されていない減速機（後方）内部でも確認した。

ギヤ油が僅かに乳白濁
減速機(左前)ギア油状況

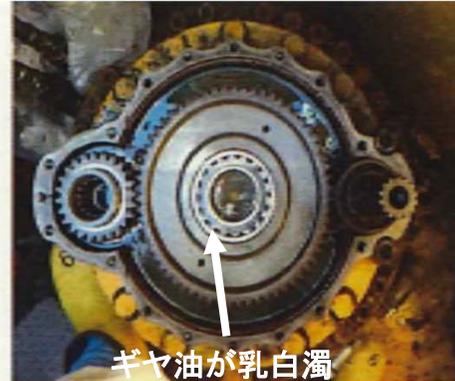
ギヤ油が乳白濁
減速機(右前)ギア油状況

また、減速機右前には水分が混入しギヤ油の乳白濁に繋がったと推定。

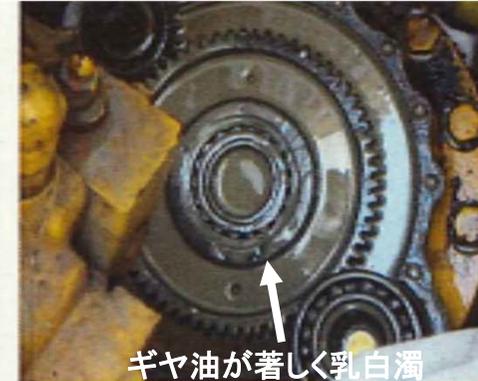
ギヤ油が著しく乳白濁
減速機(後方)ギア油状況

オイルシール劣化に加えレベルゲージ管接続部欠損箇所から異物や水分が侵入、ベアリングの一部に発錆、ギヤ油の乳白濁を確認したが、水分浸入によりオイルレベルが上昇し異音発生しなかったと推定。

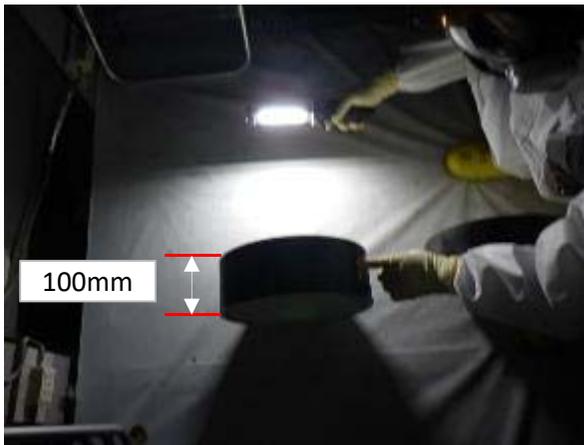
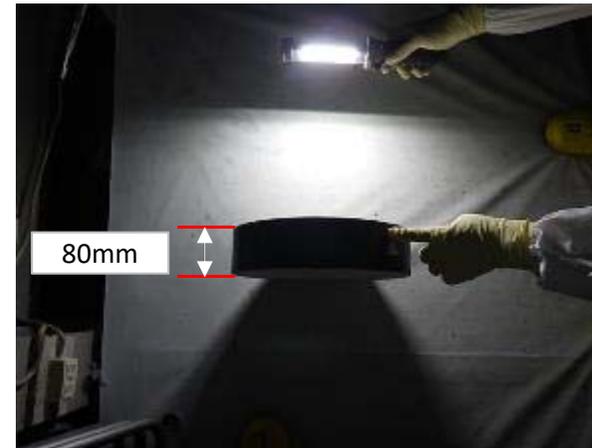
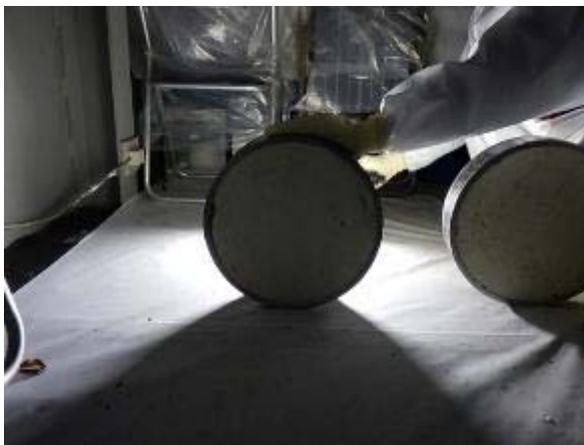
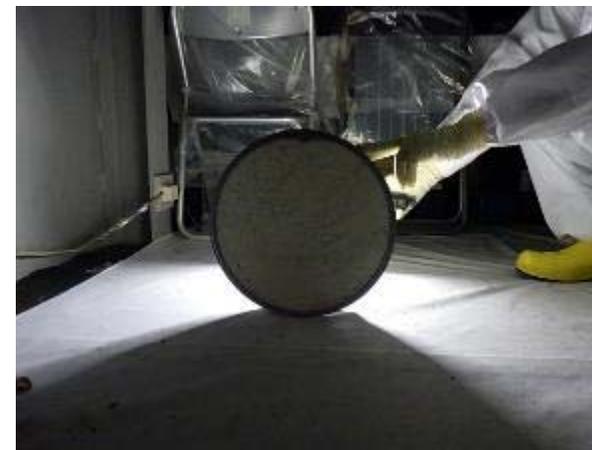
- 2021年7月の構外モックアップ時の注入済ウレタンの確認に合わせて、2021年9月上旬に実施した、実機注入前モックアップ（1F構内）時の注入済ウレタン状況を2021年12月に確認。
- 確認用として切出した配管（厚さ100mm,厚さ80mm）に隙間などが発生していないことを確認。

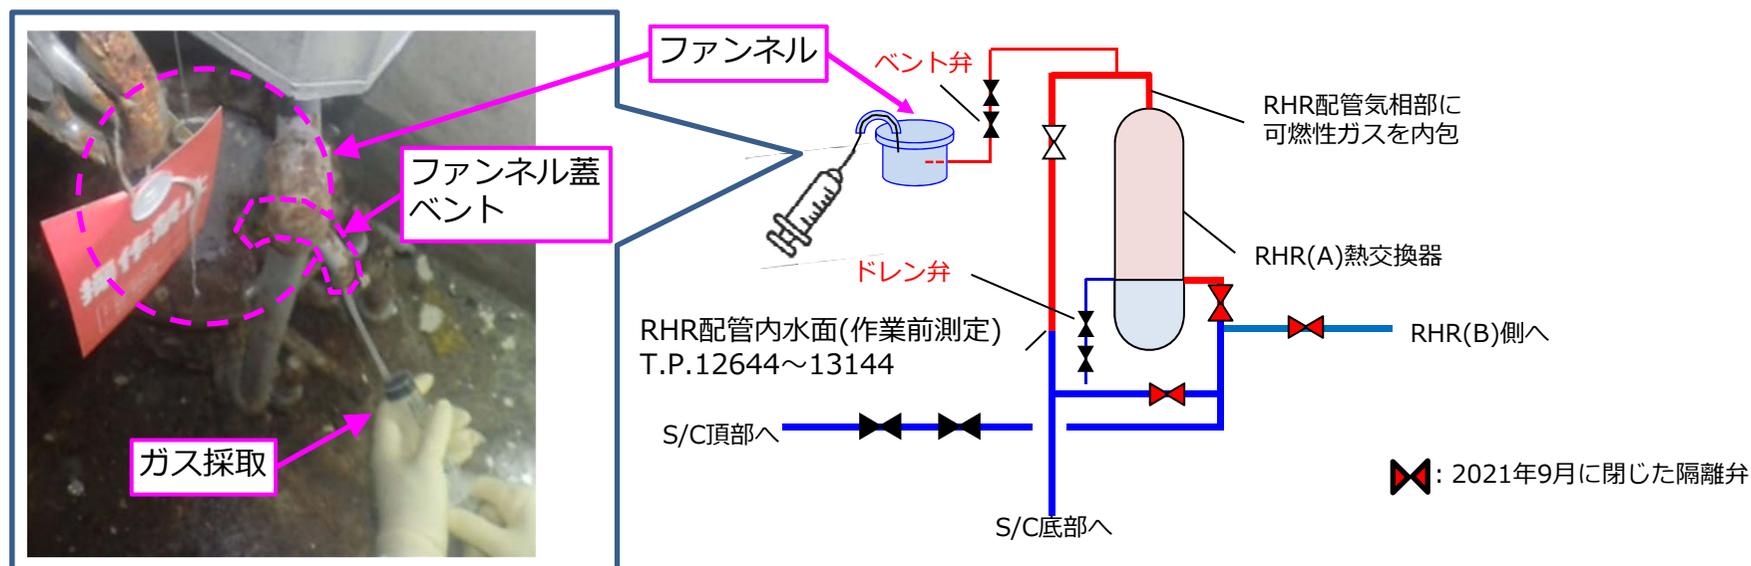
RHR配管の窒素封入について

- 事前に超音波探傷（UT）による管内水位を確認。また、PCVとの連通が想定される弁は事前に閉止していることから、現在、PCVからのガスが供給はないと想定。
- ベント弁の開操作を実施したところ、ベント配管が接続しているファンネルのベント口にて可燃性ガスを検出※。
- 可燃性ガスの滞留原因は不明であるが、事故時の系統へのガス流入や系統保有水の放射線分解等による可能性あり。

- ベント配管からの排気をファンネル越しに採取し、分析を実施。
→分析の結果、事故由来の長半減期核種であるKr-85を検出。
- 取水設備設置に向けた配管切断作業の安全確保のため、熱交換器・配管に滞留しているガスをパージ・置換する必要あり。
- RHR熱交換器ドレン弁から窒素を封入し、RHR配管ベント弁から配管内ガスを排出することを計画。作業エリアであるRHR熱交室1階のガス濃度、ダスト濃度の監視や換気も含めた資機材、手順の準備を整えた上で対応する予定。なお、ガスの滞留範囲、濃度等から敷地境界への影響を評価し、十分低いことを確認。
- 当該作業を完了し、安全を確保した上で作業を再開することを予定。
