2号機 PCV内部調査・試験的取り出し作業の準備状況

2022年8月25日

1/2号機廃棄物処理建屋（Rw/B）周辺工事の進捗について

2号機燃料取扱機操作室調査について

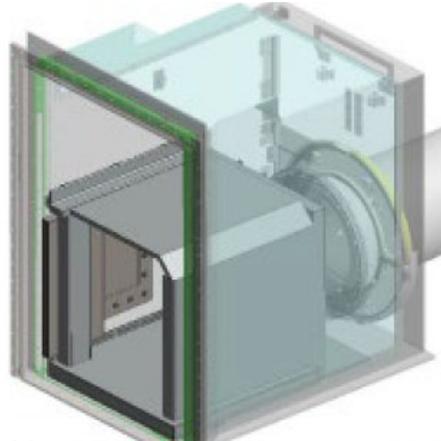
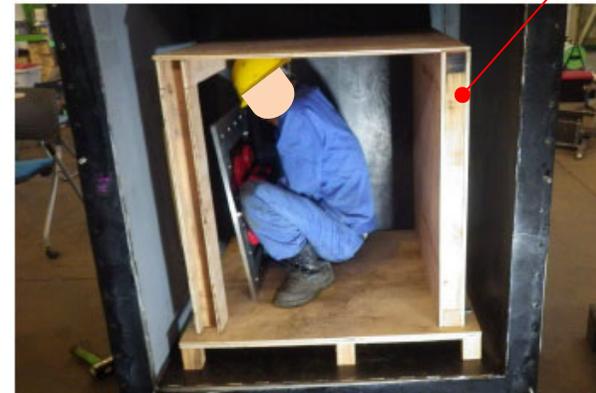
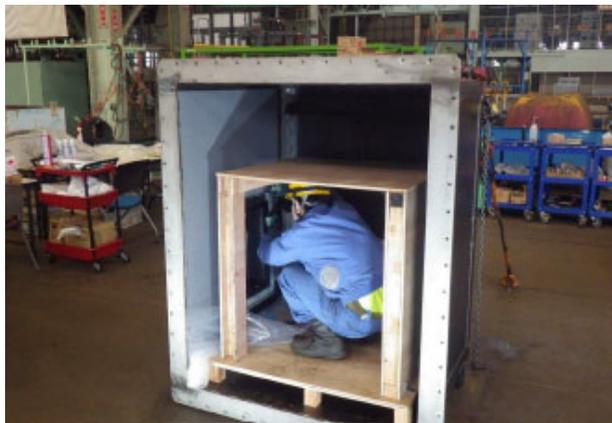
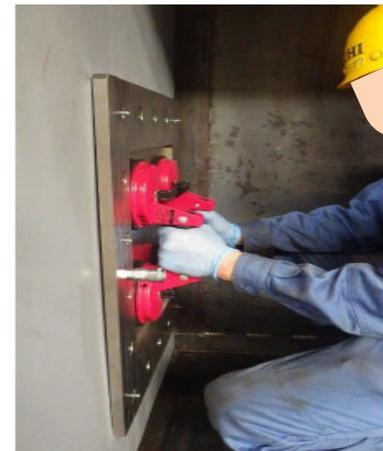
<モックアップ試験状況>

- 箱型ゴム部損傷の対策として、箱型ゴムを金属板に交換し、X-6ペネハッチの把手は切断
- 工場モックアップ試験にて作業成立性を検証中。

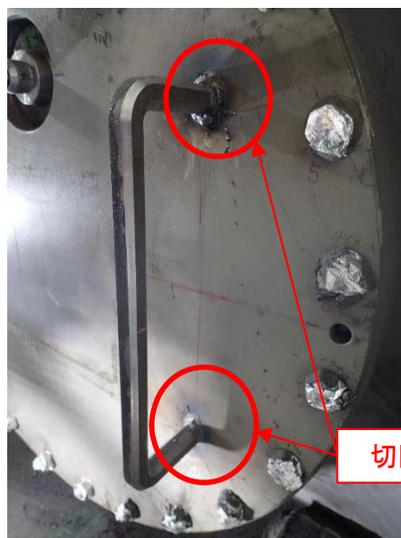
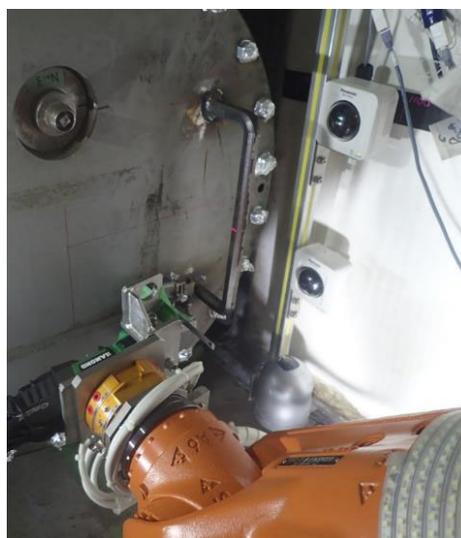
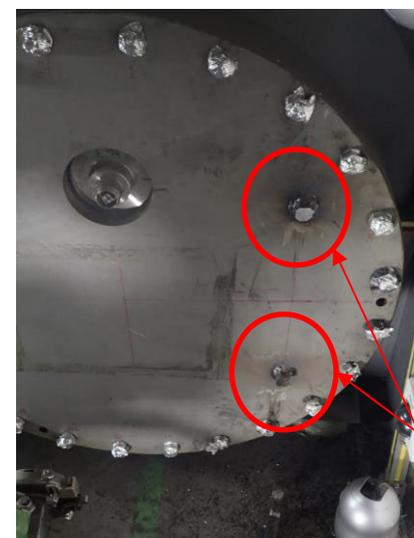
- 工場モックアップ試験において、遠隔操作ロボットにより、X-6ペネハッチ把手の切断作業の成立性を検証中。

切断箇所

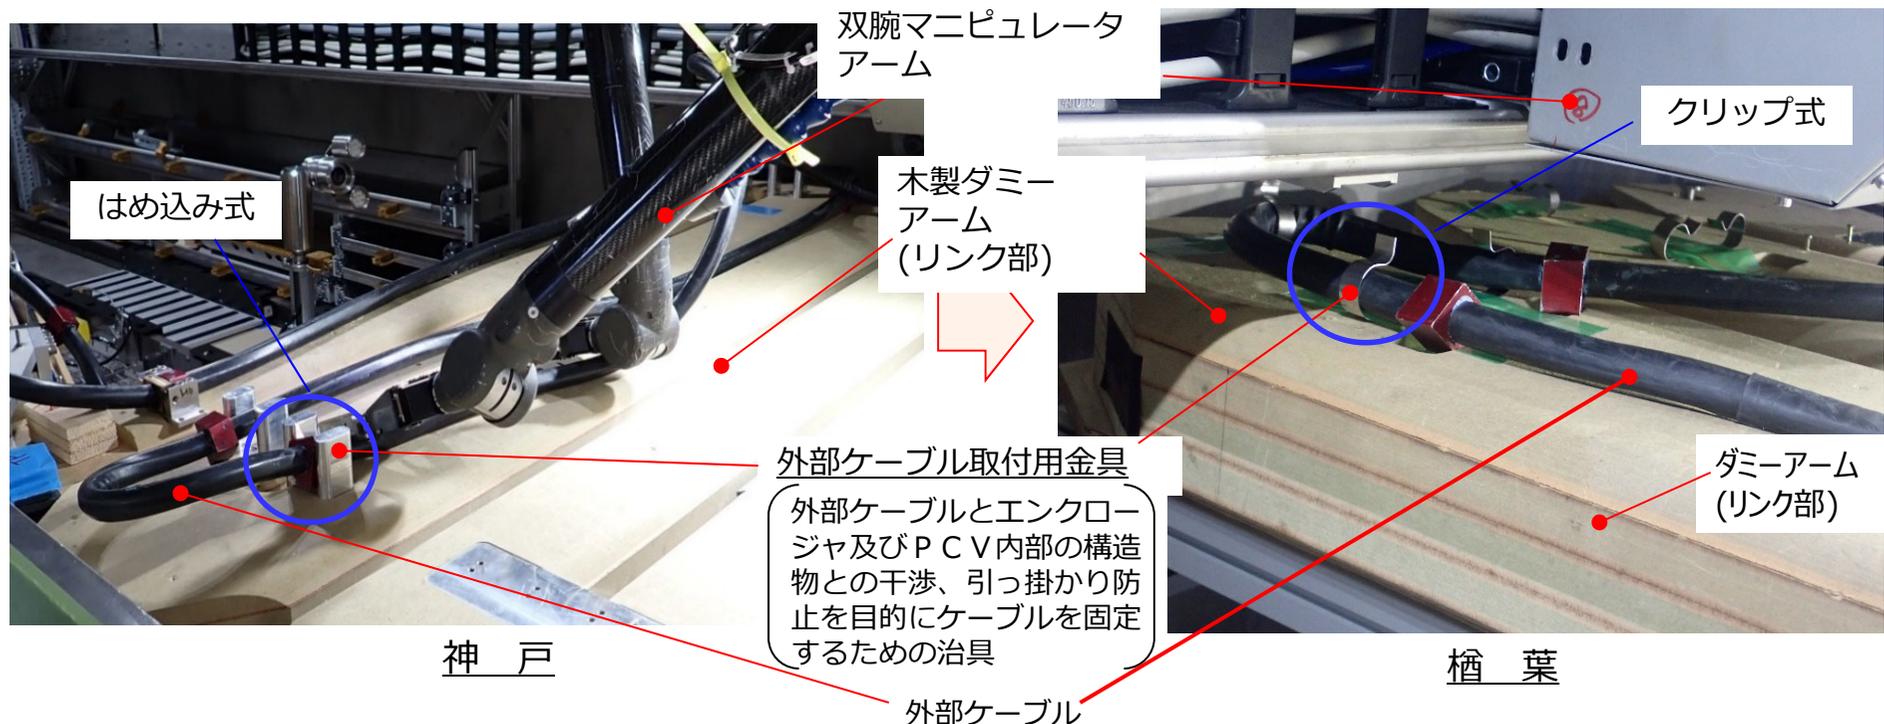
外部ケーブルのアームへの取付/取外し試験の状況

- ・神戸における試験にてアームへの外部ケーブルの取付/取外し作業の成立見通しを得ると共に作業性改善項目として「ケーブル取付金具構造、取付位置の改善」を抽出。
- ・今回、楢葉にてケーブル取付金具構造を「クリップ式」に変更することにより作業性の改善を確認。
- ・尚、更なる改良点として「クリップからのケーブルの外れ及びケーブル反力によるクリップ変形リスクの低減」を抽出、今後取付金具構造の更なる改良を図り楢葉にて確認していく。

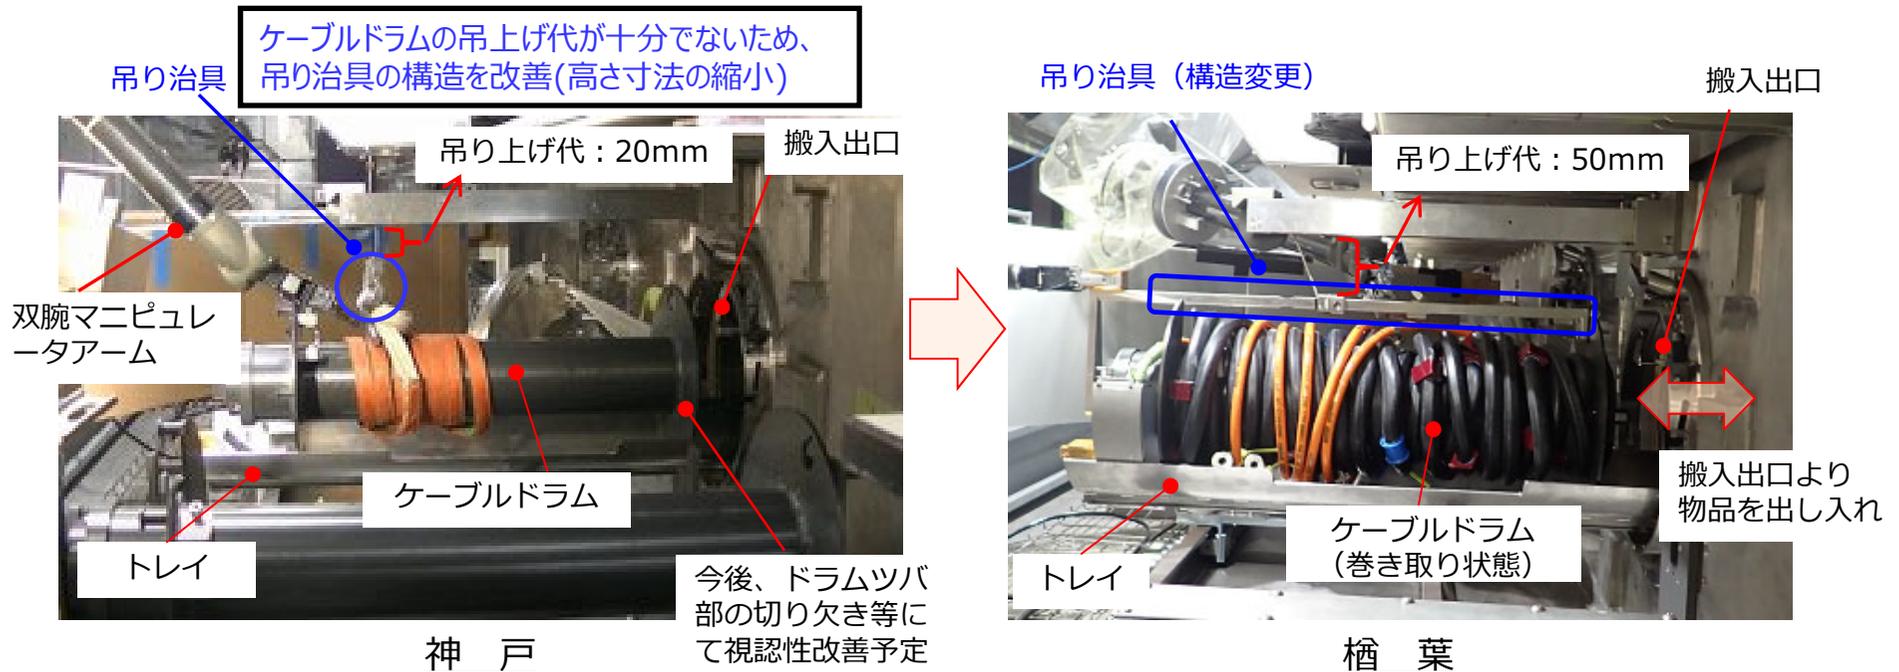
センサ・ツールの搬入出試験の状況 (ケーブルドラム)

- 神戸における試験にてケーブルドラム等物品のエンクロージャ内への搬入出作業の成立見通しを得ると共に作業性改善項目として「ケーブルドラム吊り治具/背面構造の改善」を抽出。
- 今回、楯葉にてドラム吊り治具構造・形状を変更 (吊り上げ代 : 20mm⇒50mm) することにより作業性が改善、対策の有効性を確認。今後、視認性の改善を図り作業の確実性を高める予定。

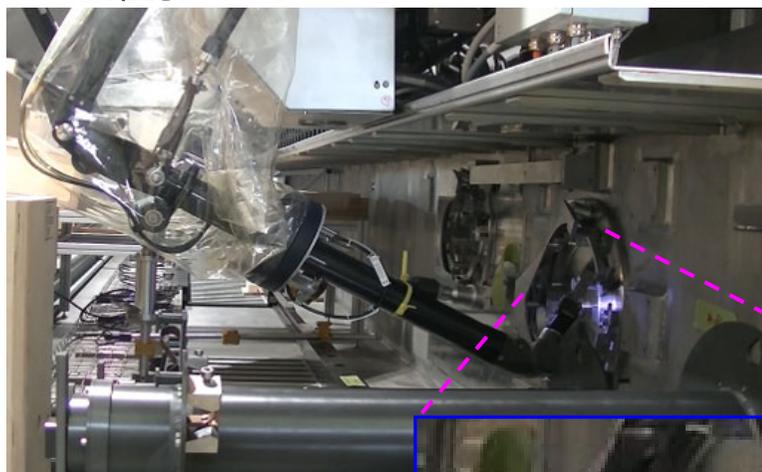
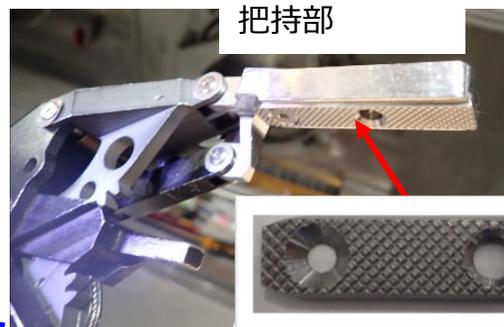
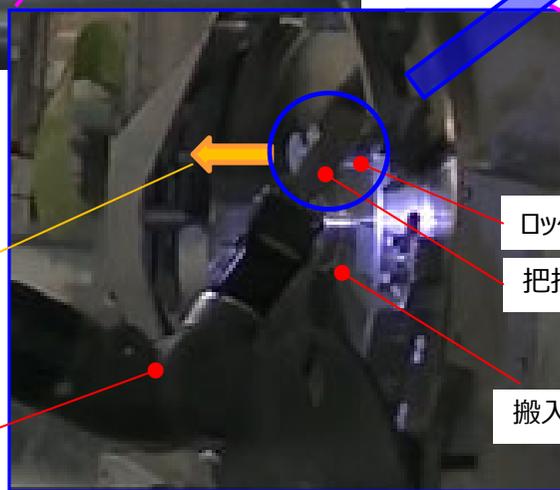
センサ・ツールの搬入出試験の状況 (カメラ)

- ・神戸における試験にてアームカメラの取付・取り外し作業を実施し作業の成立見通しを得ると共に作業性改善項目として「双腕マニピュレータ把持部の滑り防止」を抽出。
- ・今回、樫葉にて「把持部の爪先部品に滑り対策」を実施することにより作業性が改善、対策の有効性を確認。

すべり止め対策として製作した爪先部品

ロックピンを引っ張る際に
把持部が滑る

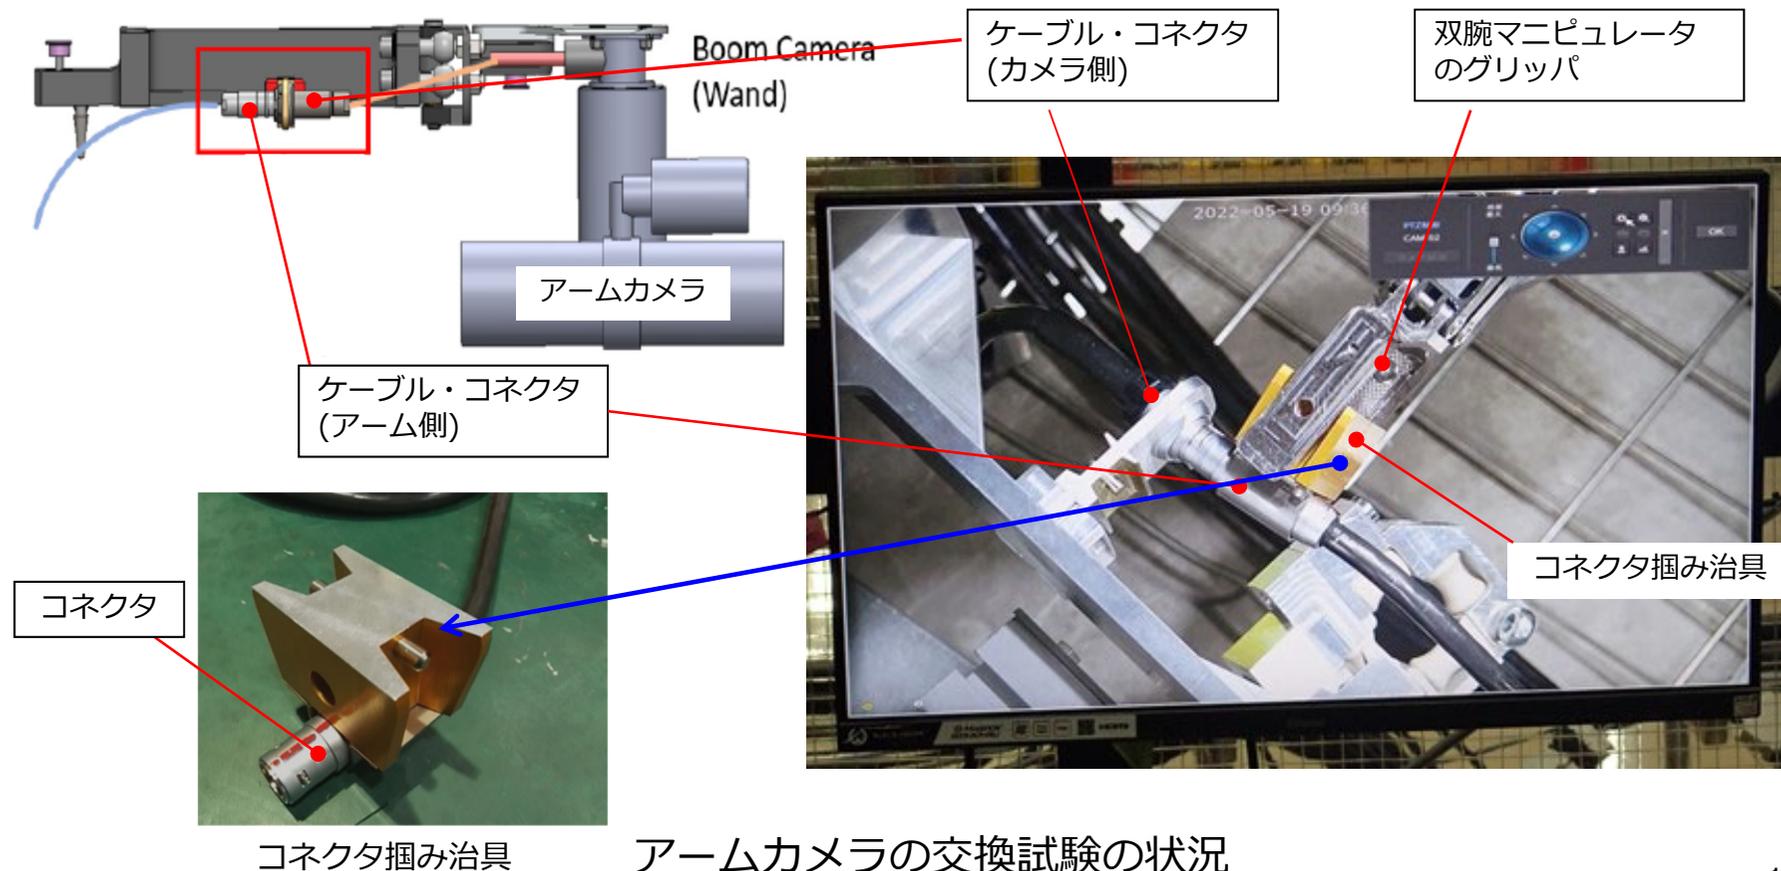
アームカメラの交換試験の状況

- ・神戸における試験にて模擬アームカメラの取付・取り外し作業の成立見通しを得ると共に作業性改善項目として「カメラコネクタ把持部の滑り防止」を抽出。
- ・今回、櫛葉にてコネクタ把持部を改良(掴み治具を取付け)し、コネクタの差込み／引抜きの作業性が改善、対策の有効性を確認。

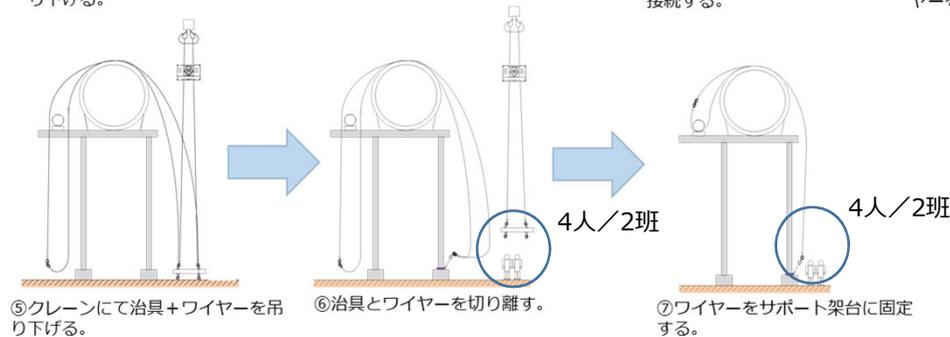
- 2022年7月26日に1本目、8月1日に2本目のワイヤーロープによる固定を実施。
- 作業前・後のダストモニタ指示に上昇が無いことを確認。約9割切断痕の残り1割は残存していることを確認。

- 現状、2号機SGTS配管（2本目）の上流側（2号機側）に約9割の切断痕がある状態で作業中断した状態。
- 下流側（主排気筒側）は切断未実施のため、配管が落下する可能性は低い。

- 2本のワイヤーロープにて配管を固定をする。
- 固定作業において、切断痕の残り1割が切断される可能性を想定し、ダストの飛散防止を図るため、7月25日に飛散防止剤を散布。

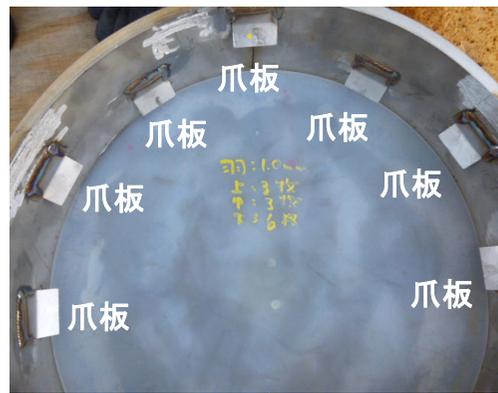
閉止キャップ内面

- 2号機側SGTS配管（1ブロック目）の切断面について、配管内部のウレタンに隙間は発生していない。
- 現時点においてダスト飛散リスクは無いと考えるが、台風等の外的要因などへの万が一の備えと多重防護対策の観点から閉止キャップを取り付ける。
- リスク対策の検討，モックアップ，寄り付き確認を行い，準備を整えてから実施する。
- 実施時期について調整中。

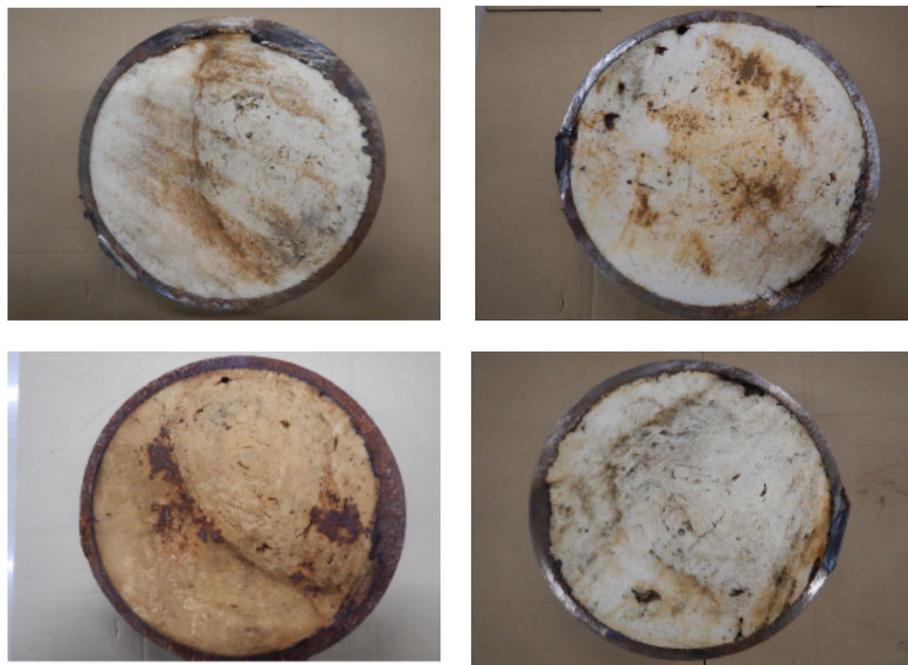
モックアップ場保管のサンプル品

- 切断予定の1/2号機SGTS配管について、2021年9月8日～9月26日にかけて切断準備として配管へ発泡ウレタンを注入し、2022年7月時点で注入から約10ヶ月経過している。
- SGTS配管内部のウレタンの状態確認を行うための配管サンプルとして、2021年7月の構外モックアップ時にウレタンを充填した配管を幅100～300mm程度に切断したものを屋外へ設置し、定期的に目視確認、及び照明を当て状態確認を実施。
- 配管サンプルについて、2022年7月時点でウレタン充填から約12ヶ月経過しているが、確認の結果、ウレタンの状態変化による隙間が発生していないことを確認。
- この結果から、現時点においてSGTS配管内部のウレタンに隙間は発生していないと推定する。
- 今後も配管サンプルにて、経過観察を継続し、ウレタンに劣化が見られた場合はSGTS配管へのウレタンの追加注入を検討する。尚、SGTS配管切断時は、従前のおり切断装置へのカバー設置、切断面への飛散防止剤の散布、局所排風機によるダスト吸引の多重対策を講じ、仮設ダストモニタの連続監視を行う。

隙間の確認状況 (4サンプルとも同様)
暗室の状態では反対側から照明を当てて、配管とウレタンの間に隙間が無いことを確認。

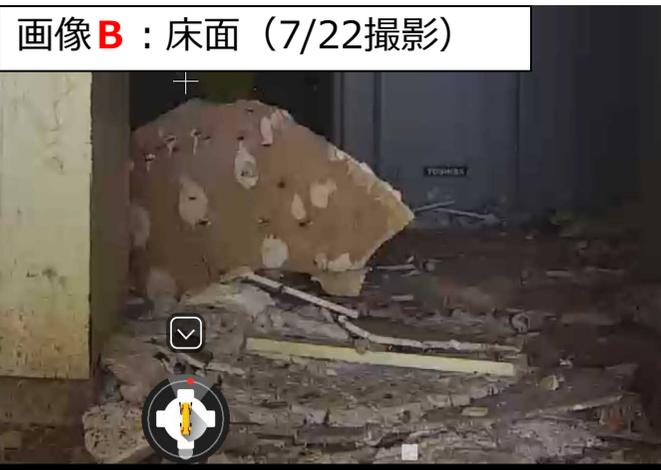
画像B：床面（7/22撮影）

- 天井の石膏ボードの落下を確認（画像A）
 - 破片を回収し線量測定およびスミア採取を実施
- OAフロア※の床板が外れて段差が生じ、SPOTによるアクセスが困難な箇所を確認（画像C）

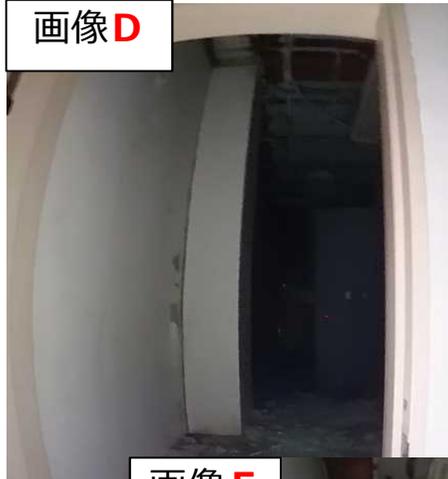
画像D

- 機器に大きな損傷はなし
- 床面で54.2mSv/hの線量率を確認
 - 1階と比べて線量率が高いことから、2階の窓ガラス破損箇所から放射性物質を含む気体が流入し、室内が汚染したと推定
 - 床面に近いほど線量率が高いのは、結露水により放射性物質が床面に集積したためと推定

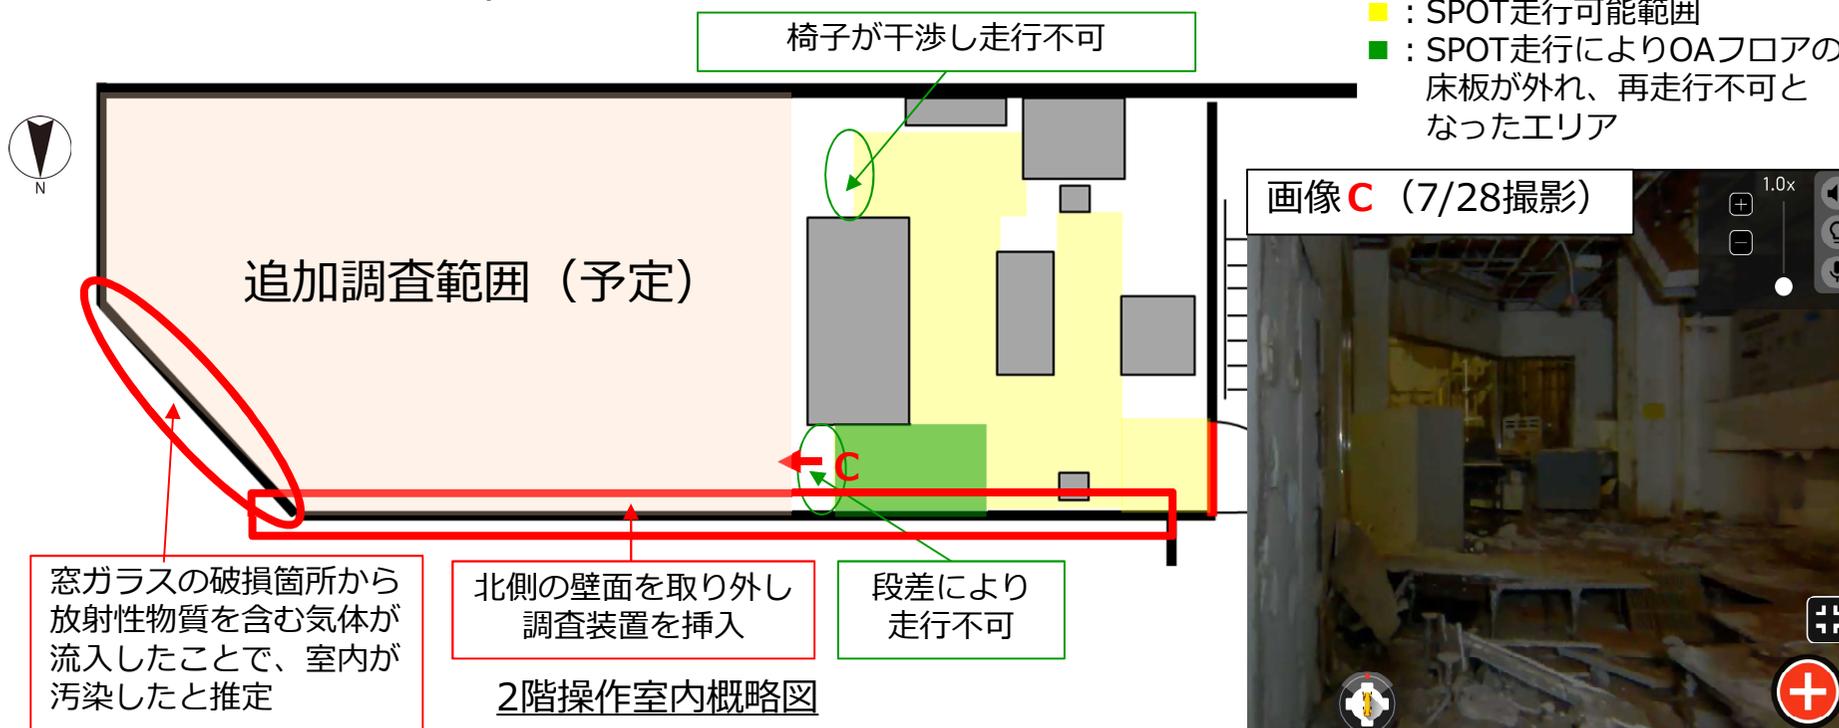
- FHM操作室解体作業の中で、2階操作室東側（SPOTによるアクセスが困難な箇所）の追加調査を実施
- 北側の壁面を取り外し、遠隔操作重機の先端に取り付けた調査機器を室内に挿入することで、可能な範囲で動画撮影、線量測定およびスミア採取を計画
- 追加調査は8/24に開始（9月上旬終了予定）

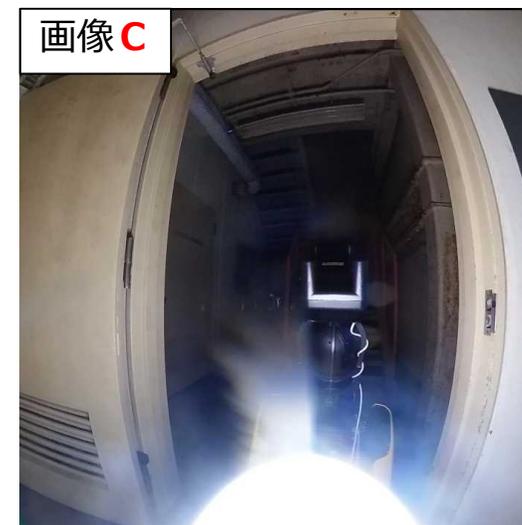
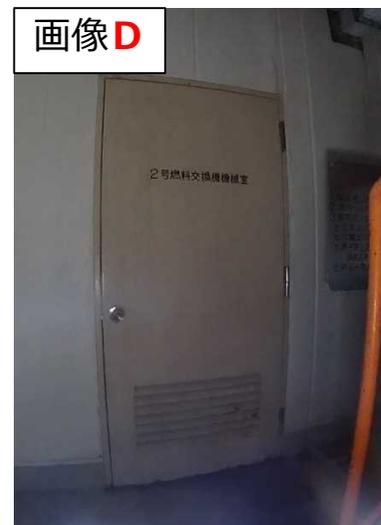
FHM操作室1階概略図

- 壁面、天井面、扉に大きな損傷はなし
- 入口付近の床面 (測定箇所①) で最大31.2mSv/hを確認

測定箇所	γ線線量率[mSv/h]	
	7/6測定	8/1測定
① (エレベータ前室)	25.0* ¹	31.2* ³
	24.1* ²	28.3* ²
② (階段室扉前)	18.0* ²	14.7* ³
③ (1階機械室扉前)	12.7* ²	16.3* ³

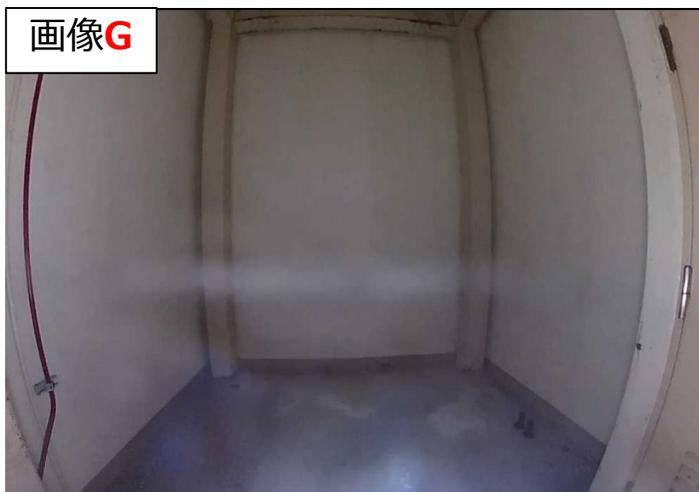
FHM操作室2階概略図

- 壁面、天井面、扉、階段に大きな損傷はなし
- 2階は1階より高線量であり、操作室扉近傍（測定箇所⑥）で最大41.0mSv/hを確認

測定箇所	γ線線量率[mSv/h]	
	7/6測定※1	8/1測定※2
④（階段踊り場）	12.9	11.2
⑤（2階操作室扉前）	36.0	27.2
⑥（2階操作室扉近傍）	41.0	27.3
⑦（2階操作室扉近傍）	36.8	40.1
⑧（2階操作室扉近傍）	31.0	24.6

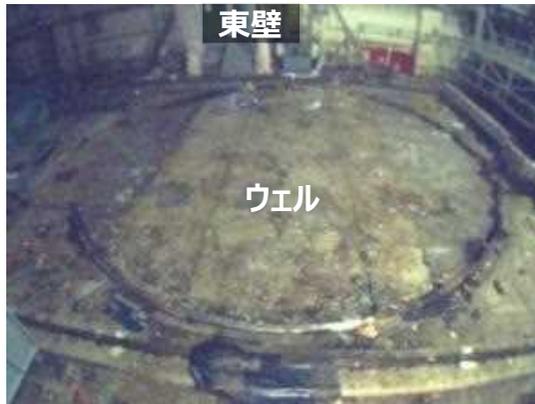
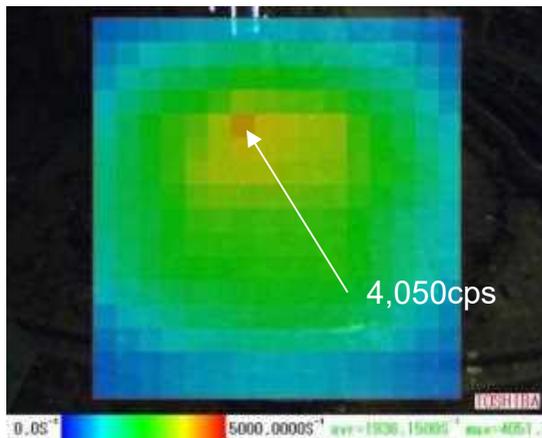
■ 主要線源 (ウェル)

- ・ 事故時の蒸気がウェルと養生シートの間に滞留し、その後乾燥したことで主要線源となっていると推定

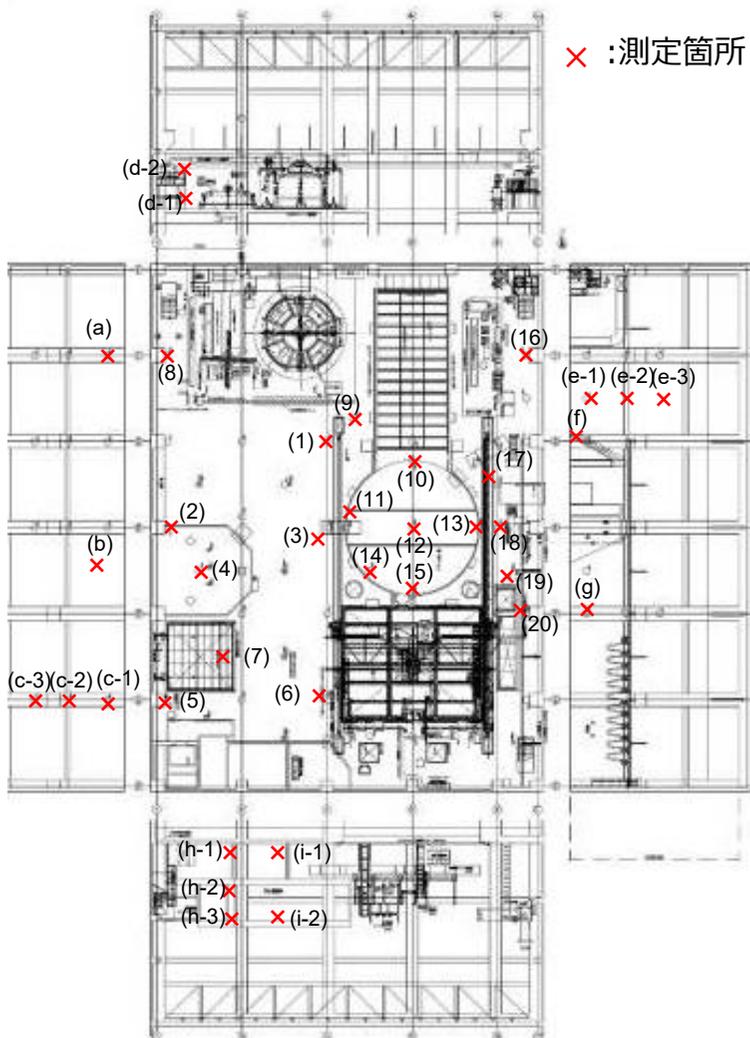
・ 表面汚染密度：右表参照

測定箇所	Cs-134	Cs-137	Co-60	Sb-125	α線放出核種※
(1)	—	6.9×10 ⁵	検出限界未満	—	8.6×10 ⁰
(2)	9.5×10 ³	1.0×10 ⁵	8.8×10 ¹	1.1×10 ⁴	4.3×10 ⁻¹
(3)	—	6.1×10 ⁵	検出限界未満	—	7.5×10 ⁰

(4)	2.4×10 ⁴	2.5×10 ⁵	3.6×10 ²	2.5×10 ⁴	2.1×10 ⁰
(5)	—	4.3×10 ⁵	検出限界未満	—	3.0×10 ⁰
(6)	—	1.8×10 ⁶	検出限界未満	—	1.5×10 ¹
(7)	—	3.1×10 ⁵	検出限界未満	—	1.5×10 ⁰
(8)	—	3.3×10 ⁵	検出限界未満	—	5.3×10 ⁰

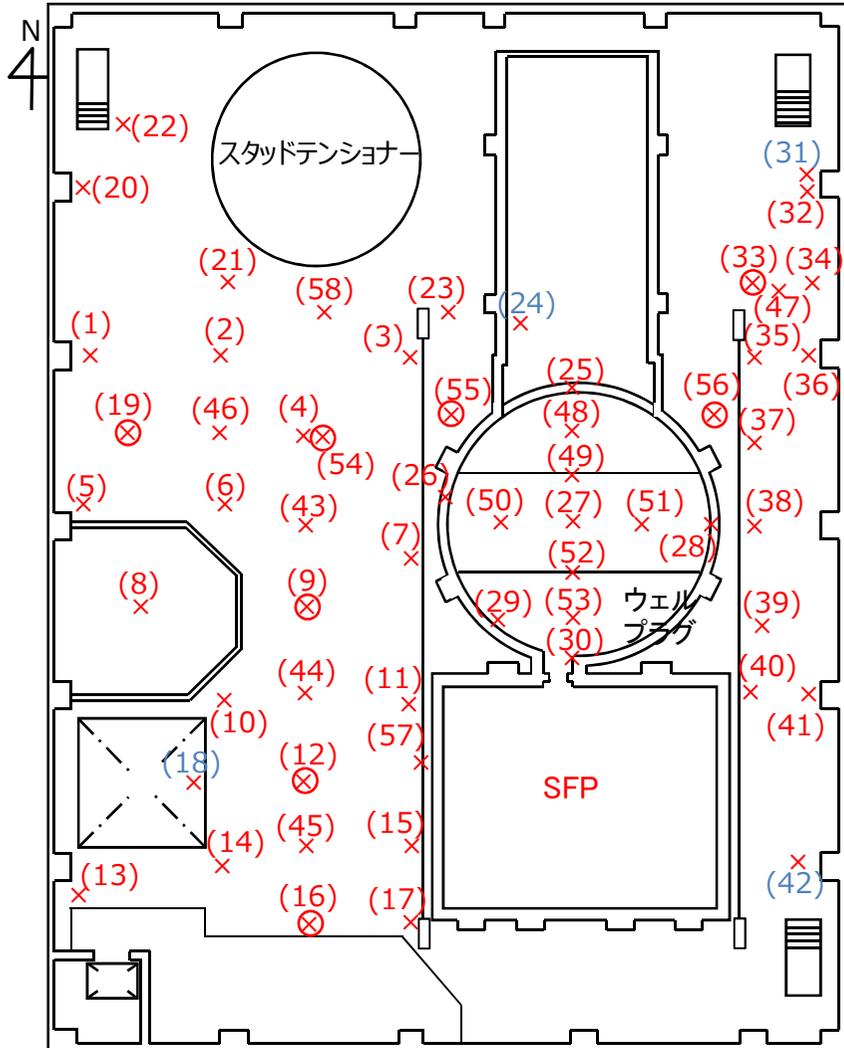
■ 表面線量率 (γ 線線量率※1) ($\beta+\gamma$ 線線量率※2) の測定結果

測定箇所	γ^{*1}	$\beta+\gamma^{*2}$	備考
(1)	0.2	40	
(2)	0.2	17	
(3)	0.3	57	
(4)	0.2	86	
(5)	0.4	79	
(6)	0.3	74	
(7)	1.9	46	
(8)	0.1	18	
(9)	1.8	306	ファンネル部
(10)	0.5	74	
(11)	0.3	58	
(12)	3.6	312	ファンネル部
(13)	0.5	62	
(14)	0.6	135	
(15)	0.3	77	
(16)	0.4	24	ファンネル部
(17)	0.9	11	
(18)	1.0	45	
(19)	1.9	126	ファンネル部
(20)	0.3	40	
(21)	0.3	184	
(22)	0.3	74	
(23)	1.8	139	
(24)	2.5	165	
(25)	6.4	645	隙間部
(26)	8.0	1030	隙間部
(27)	12	1410	
(28)	1.0	317	隙間部
(29)	2.0	926	
(30)	3.7	625	隙間部

測定箇所	γ^{*1}	$\beta+\gamma^{*2}$	備考
(31)	1.0	73	
(32)	3.9	343	
(33)	4.5	156	ファンネル部
(34)	3.2	102	
(35)	0.6	58	
(36)	0.6	106	
(37)	2.3	133	
(38)	5.2	302	
(39)	0.3	42	
(40)	1.1	98	
(41)	2.2	105	
(42)	0.5	42	
(43)	0.5	130	
(44)	0.2	45	
(45)	0.2	62	
(46)	0.1	68	
(47)	1.5	204	
(48)	12	930	
(49)	13	3060	隙間部
(50)	7.1	1220	
(51)	8.0	247	
(52)	15	2720	隙間部
(53)	5.0	508	
(54)	6.0	769	ファンネル部
(55)	3.0	281	ファンネル部
(56)	8.6	503	ファンネル部
(57)	1.1	79	
(58)	0.6	173

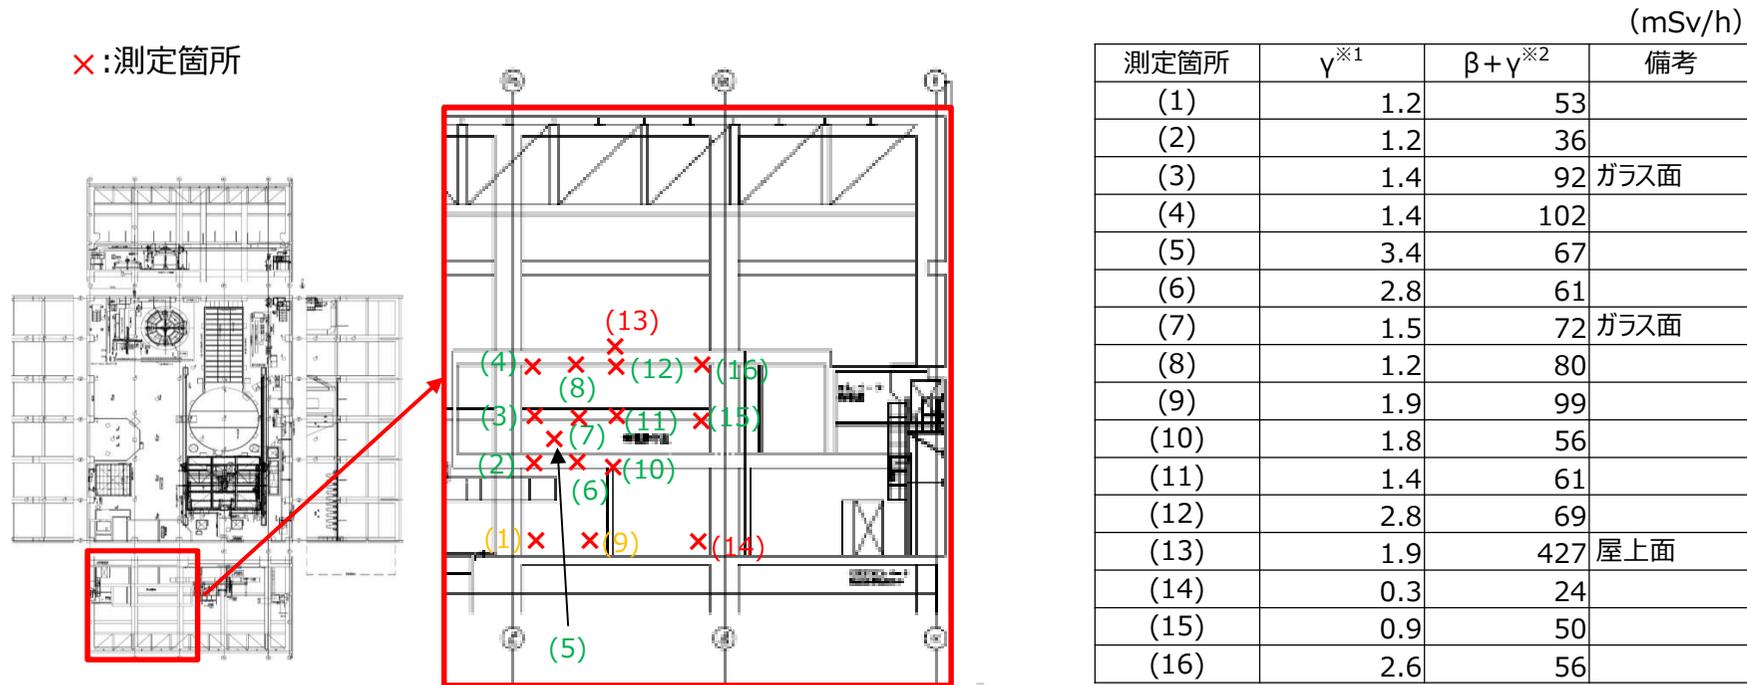
- ・ 操作室の内部と屋上の双方にスポット汚染あり
- ・ 屋上は、堆積していたほこりに蒸気に随伴した放射性物質が付着したものと推定
- ・ 室内は、窓ガラスの破損箇所から流入した汚染が結露水により室内床面に集積したものと推定

■ 表面線量率 (γ 線線量率^{※1}) ($\beta+\gamma$ 線線量率^{※2}) の測定結果
