福島第一原子力発電所 増設雑固体廃棄物焼却設備の状況について

2022年8月25日

東京電力ホールディングス株式会社

1. 増設雑固体廃棄物焼却設備の状況

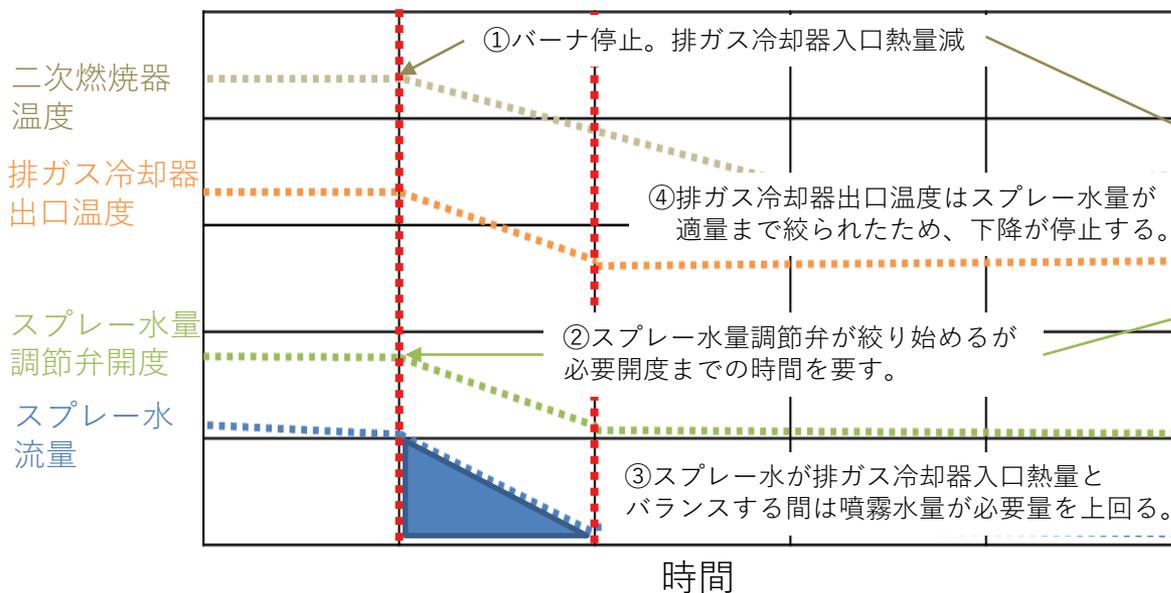
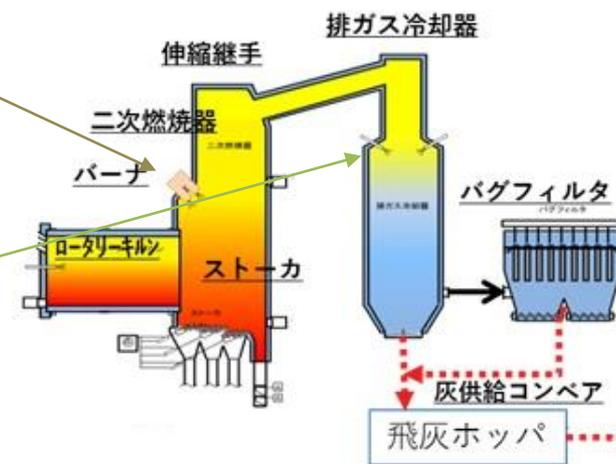
- 現場調査の結果、各機器の外観・動作に異常は確認されなかった。
- 炉内温度変化に対して追従する排ガススプレー水の供給量が過剰となったためと推定。

■ 推定メカニズム

- 伐採木の熱量不足により、設計と異なり、二次燃焼器バーナは起動・停止を繰り返している。（バーナ起動：855°C、停止：920°C、温度設定値：930°C）
- バーナ停止により排ガス流量が減少し、排ガス冷却器入口熱量が減少。
- スプレー水量調整弁が絞り始めるが、制御上、必要開度まで時間を要し、供給量が過剰となる。
- 上記繰り返しにより、蒸発しきれない水分が冷却器底部に蓄積し、灰が湿潤。

- 二次燃焼器バーナは二次燃焼器温度で制御しており、バーナ起動・停止回数が少なくなるように温度設定値を下表の通り変更する。
- これにより廃棄物の実態に合わせてバーナは連続運転となる。
- 設定変更に加え、噴霧水・空気の圧力・流量を監視しつつ、コンベアの点検口に覗き窓を設け、灰の状態を目視確認しながら運転を再開することで、温度設定値の妥当性を確認、変更できるようにする。

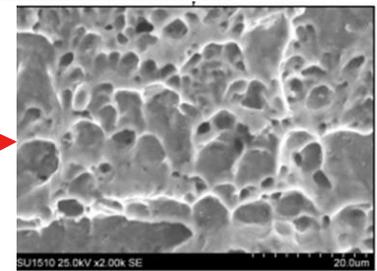
塞ぎプレート破面（上側）

- 塞ぎプレートの亀裂のSEM観察結果
 - 破面にディンプル模様が確認され、過大な応力が作用し、延性破壊に至った
 - 破面は接触による損傷部分が多く、破断後に破面同士の接触が繰り返されたと推定

- 円筒溶接部：亀裂部周辺を切り欠き、開口部に新たに塞ぎ板(下右図青色部)を溶接する。その際、必要な強度を確保できるように、開先をとった突き合わせ溶接を行う。
- 塞ぎプレート部：他の要素接続部と同様、外部にアングル材を溶接接続し、ボルト締結にて強度を確保する(下右図赤色部)。

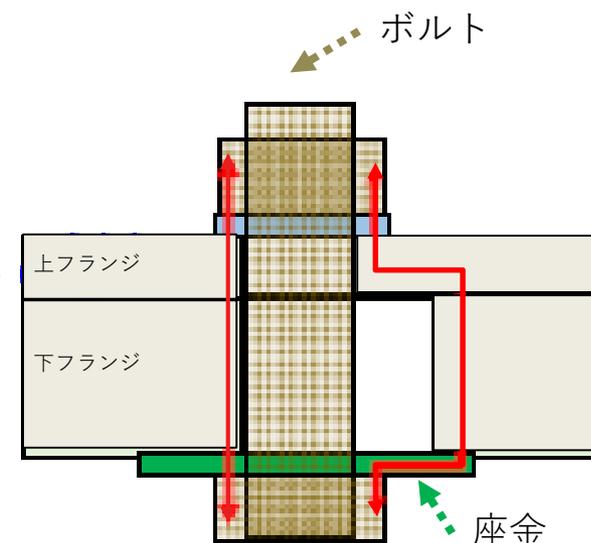
ボルト締結部の模式図

用途・要求機能			復旧方法
用途	気密性	強度	
ストーカ・二次燃焼器各要素を接続	要求有	要求有 耐震Bクラス地震力に対して許容応力未満とする設計	・現場調査の結果、ボルト径に対してボルト穴が相対して大きい箇所を確認(左下図A,B面)。締結部の仕様(ボルト・座金材質及び寸法)を見直す。

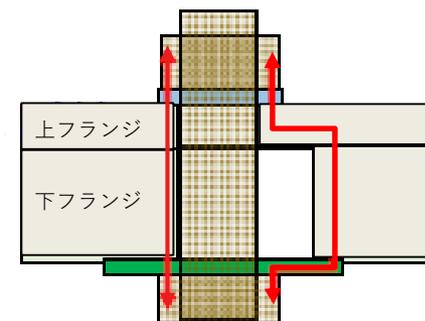
ボルト締結部の模式図

- JISに準拠した寸法の座金を設置。
- 一方、大型機器の据え付け調整のため、上下フランジのうち、上フランジボルト穴が $\phi 18.5\text{mm}$ であるのに対し、下フランジボルト穴は $\phi 28.5\text{mm}$ として施工
- 下フランジ穴がボルト径と相対し大きいため、耐震Bクラス地震力により直接座金に作用する曲げ応力を考慮した材質・寸法に見直し、強度を向上する。

- 本設備の耐震評価では、ボルト締結部は構造材一体としてモデル化し、原子力設備の耐震評価手法に基づく構造解析を実施。
- ボルトの強度については、地震力を考慮した焼却炉メーカーの一般的な評価手法により確認。
- 本事象を踏まえ、より安全側となる評価手法を用いて、ボルトの材質・寸法を見直し、強度を向上する。

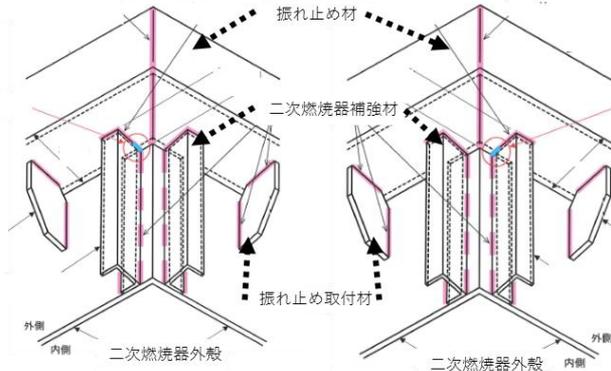
南西部角の構造 (桃色：溶接部)

用途・要求機能			復旧方法
	用途	気密性	強度	
ストーカ・架台据付部シムプレート	機器の傾き調整及び荷重分散	—	—	プレート追加挿入及びコーキングによるずれ止め処置。なお、二次燃焼器の垂直度は許容値5/1000mmに対し、3/1000mmと許容値以内
二次燃焼器補強材と振止材の接続部	二次燃焼器の補強材と振止材を溶接接続	—	—	割れ部を肉盛り溶接補修

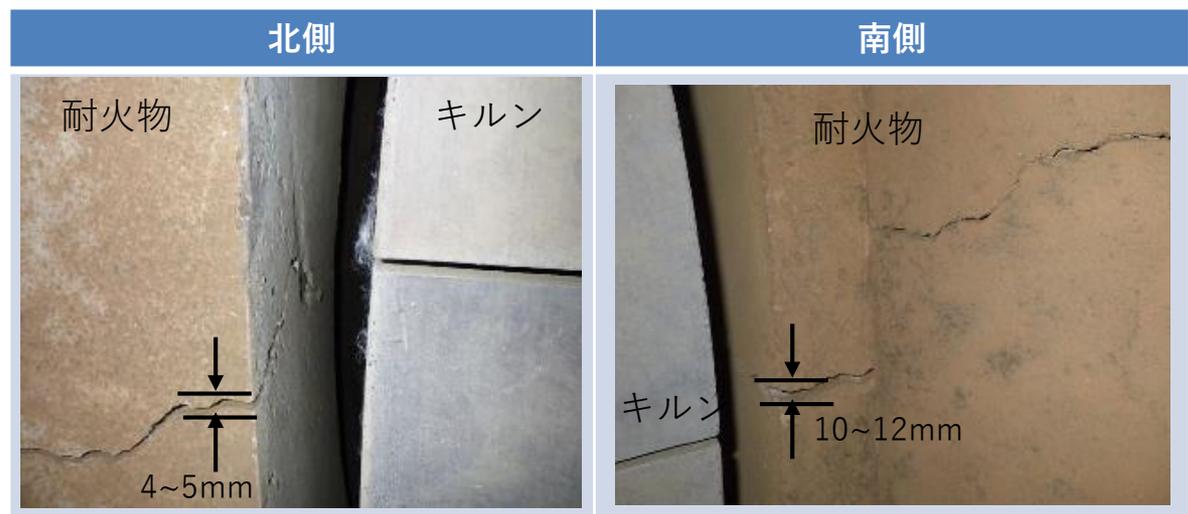
キルン及び二次燃焼器・ストーカ取合部 (赤枠：クラック確認箇所、茶色部：耐火材)

- 炉内耐火物について、外側の取合円筒亀裂と相対する位置近傍にクラックの発生を確認。
- 現状は脱落・剥離が発生する状況ではないため継続監視していく。
 - クラックが発生した部位はアンカーで支持されており、脱落・剥離は見られない。
 - 焼却運転時も熱膨張によりクラックの開きは閉じる方向となる。

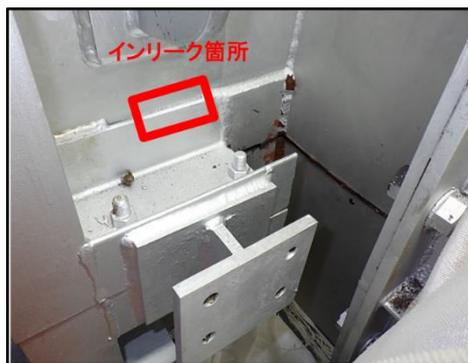
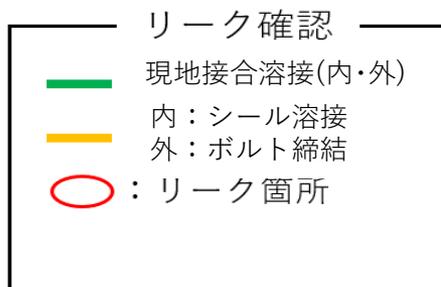
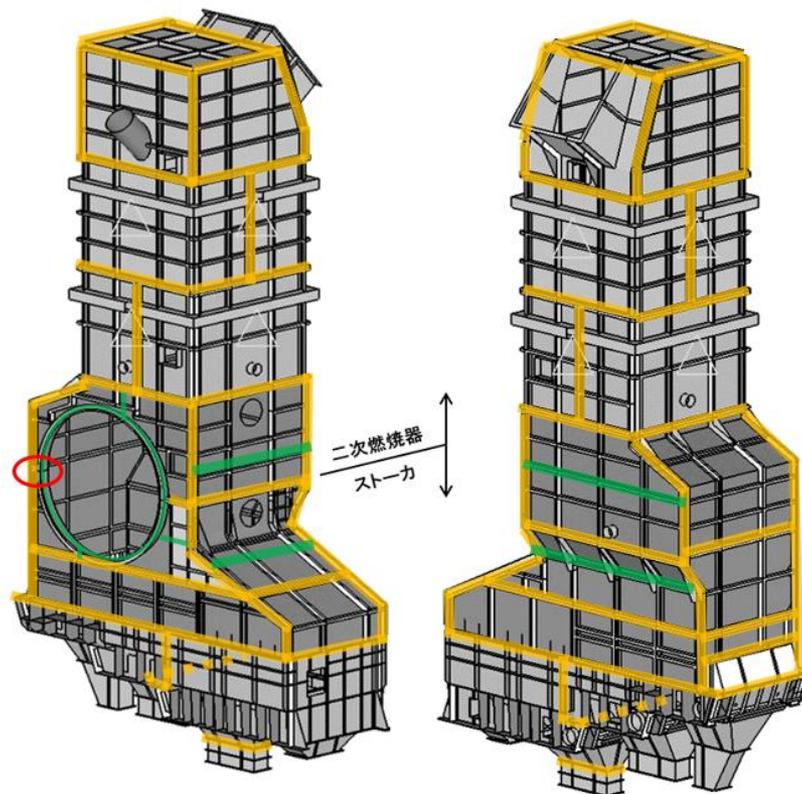
- ・二次燃焼器・ストーカの各要素接続部の気密性確認のため、スモークテストでインリーク箇所有無を点検

調査事項	点検内容	点検結果
①ストーカおよび二次燃焼器各要素の接続部の気密性確認	接続部外面からスモークテストにて亀裂の有無を確認	<u>亀裂発生箇所近傍以外にインリーク箇所は確認されず</u>
