燃料デブリ取り出し準備 スケジュール

# 1号機 P C V水位低下に向けたS / C内包水 サンプリング作業の実施について

# 2号機 PCV内部調査・試験的取り出し作業の準備状況

# 1号機 PCV内部調査（後半）について

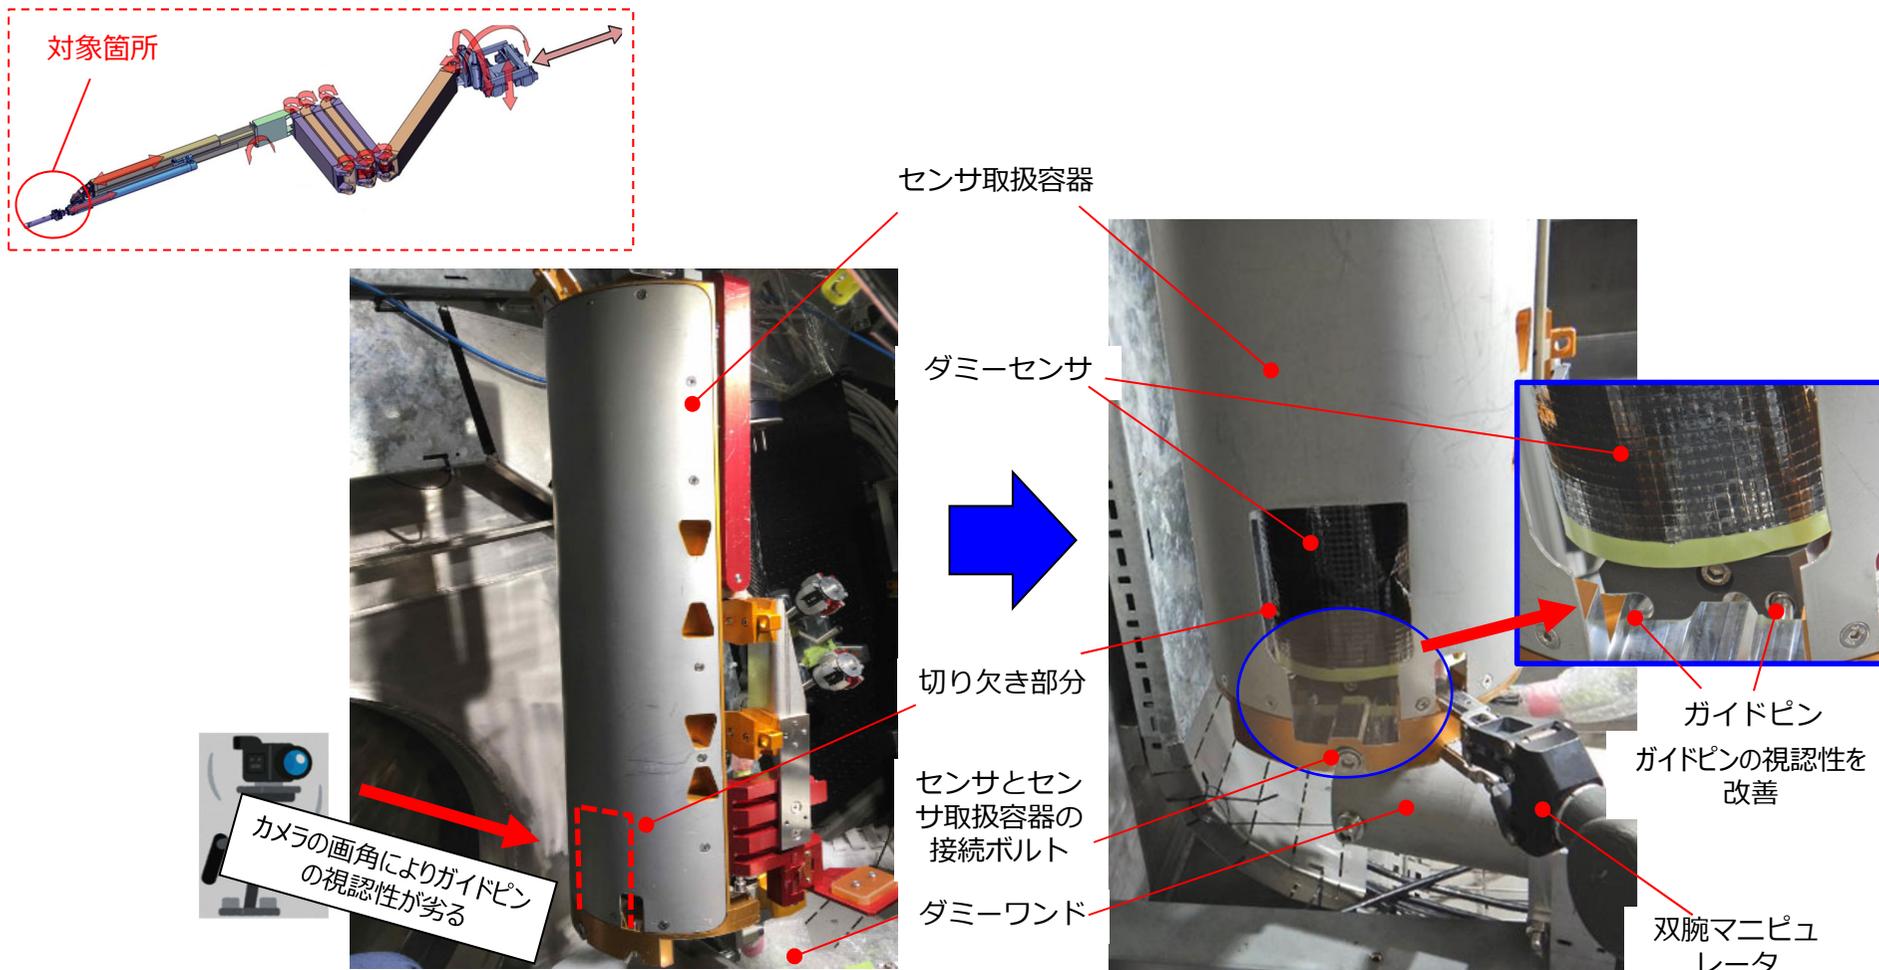
センサ・ツールとアームの接続試験の状況

- 神戸における試験にて、アームへの先端ツール（センサ・センサ取扱容器）の取付/取外し作業の成立見通しは得られていたが、作業性改善項目として「視認性の改善」を抽出。
- 今回、楯葉にて「センサ取扱容器の一部を切り欠く」ことにより作業性の改善を確認。

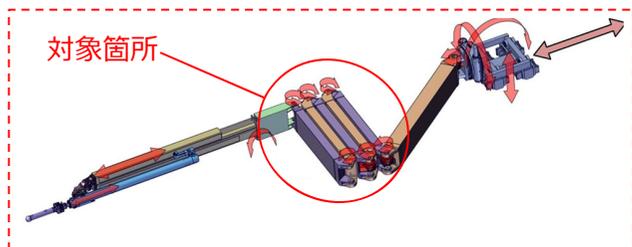
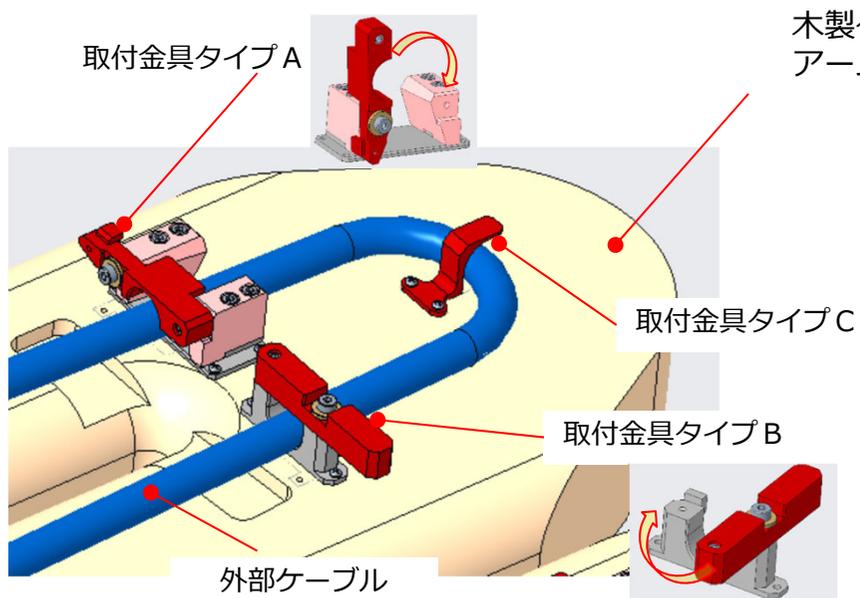
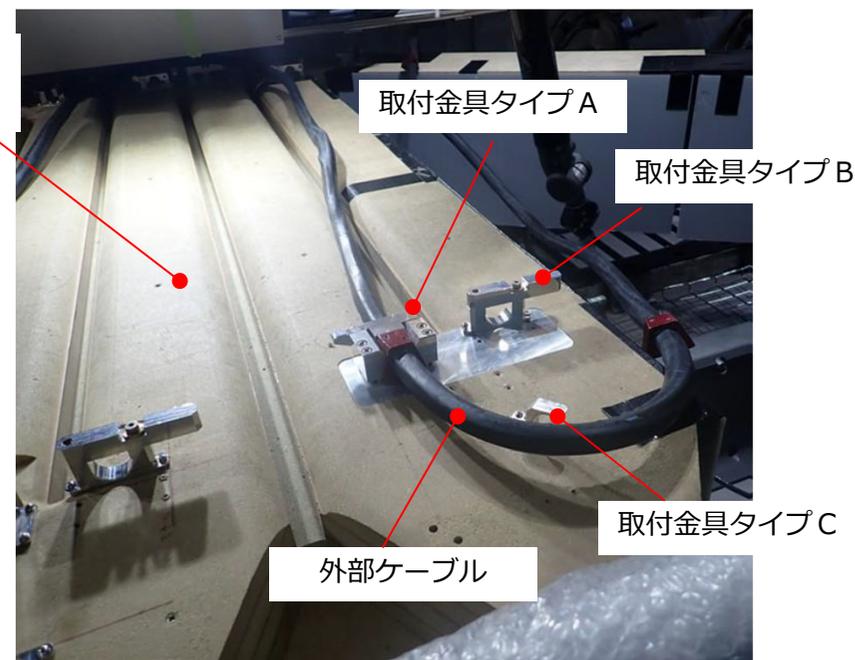
外部ケーブルのアームへの取付/取外し試験の状況

- その他外部ケーブルのアームへの取付/取外作業性の向上を図るべくケーブル取付金具の構造を更に改良しその効果を確認中。（3種類の取付金具タイプを試作、作業性改善効果を確認。今後、実機へ反映する金具タイプを選定予定。）

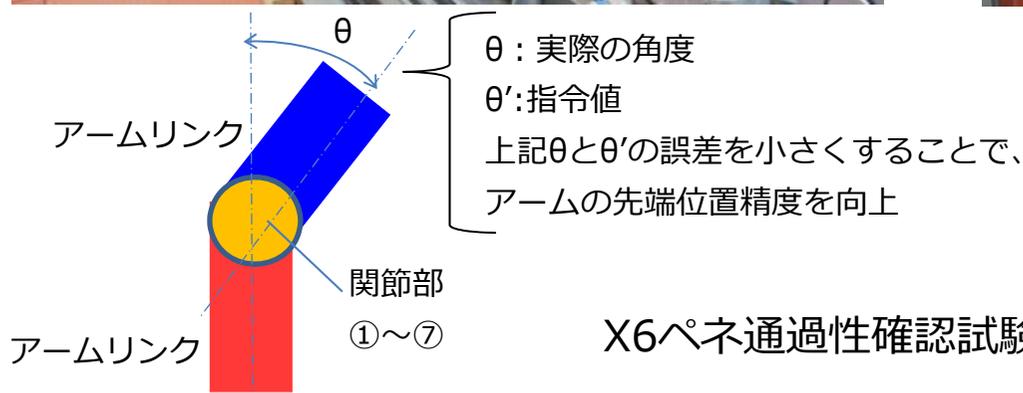
X6ペネ通過性確認試験の状況

- ロボットアームの伸縮操作（原点⇒伸長⇒格納）を行い、**アクリル製X6ペネ模擬体の通過性を確認**。
- 今後の改良点として「アームリンク関節部の位置決め精度の向上」を抽出、X6ペネ、ペDESTAL内の狭隘部通過時の接触リスク低減等の観点より、**樞葉にて更なる位置決め精度の向上\***を図る予定。  
（\* : アームリンク関節部（①～⑦）の角度誤差(指令値と実際の角度の差)を小さくし接触リスク等を低減）
- 現場に合わせた制御プログラムの修正・精度向上を実施中

**接触リスクの低減**  
(最小クリアランス : 約15mm)

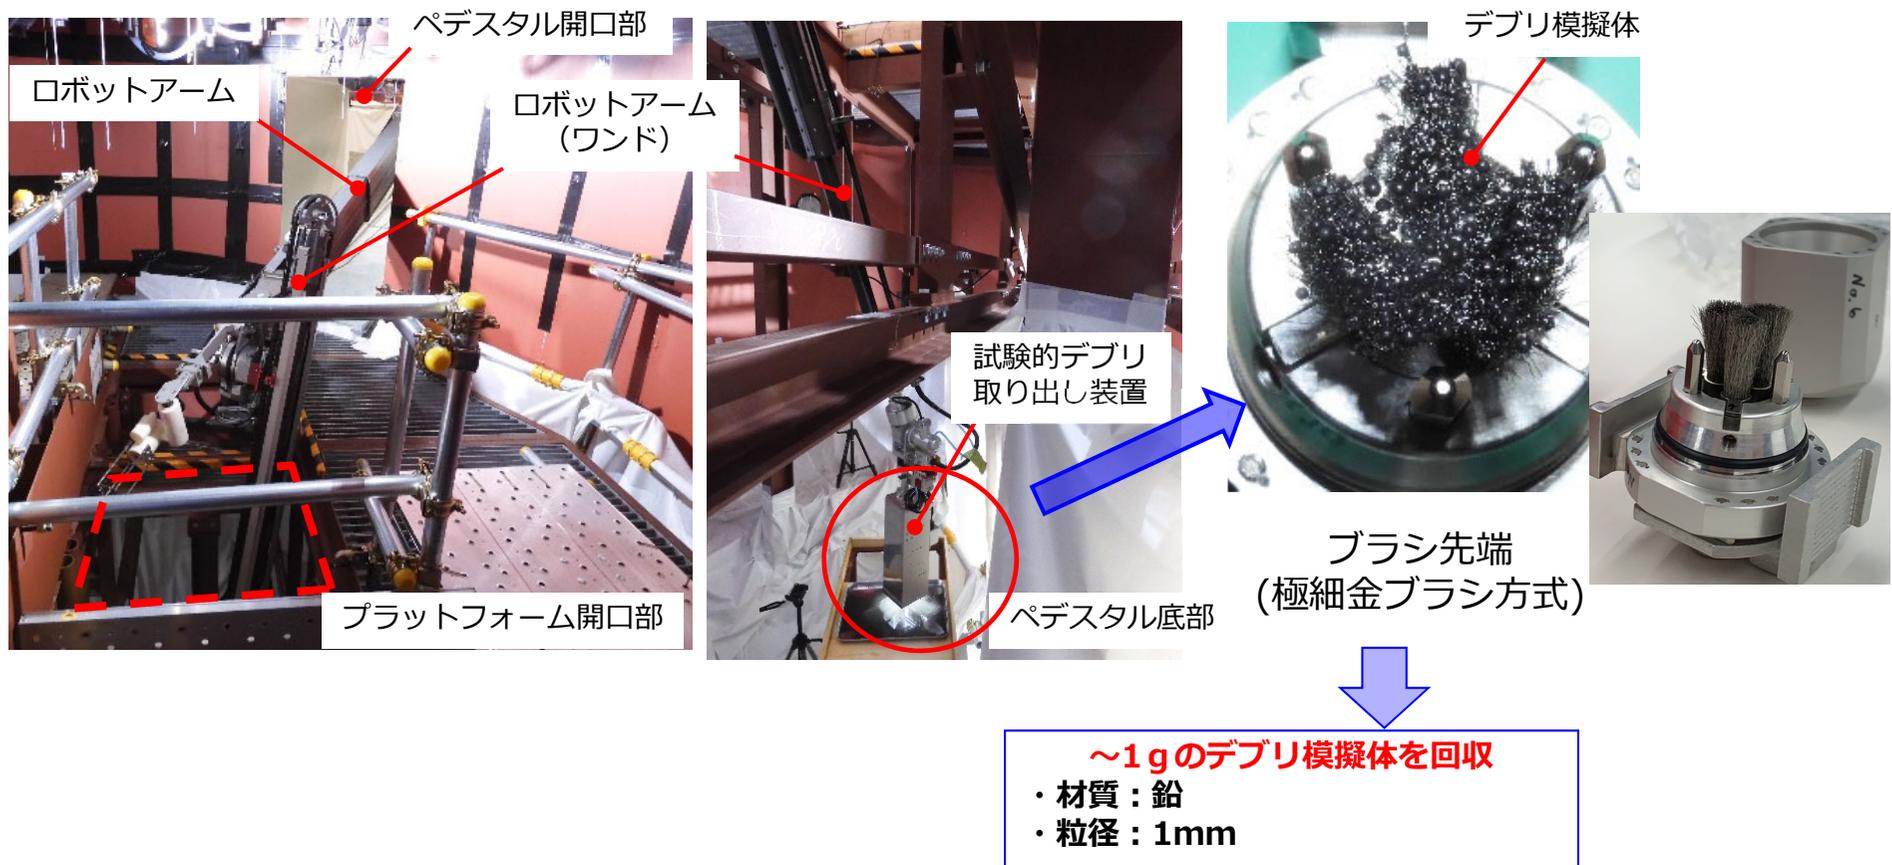
PCV内部へのアクセス性確認 (デブリ回収) 試験の状況

- ・ デブリ回収装置をロボットアーム先端へ搭載、PCV内部からペDESTAL底部へアクセスしデブリ模擬体の回収試験を実施し、**~1gのデブリ模擬体の回収が可能**なことを確認。
- ・ 尚、ペDESTAL底部までのアクセスのための**更なる位置決め精度の向上**を含め運転手順の精緻化を図る。

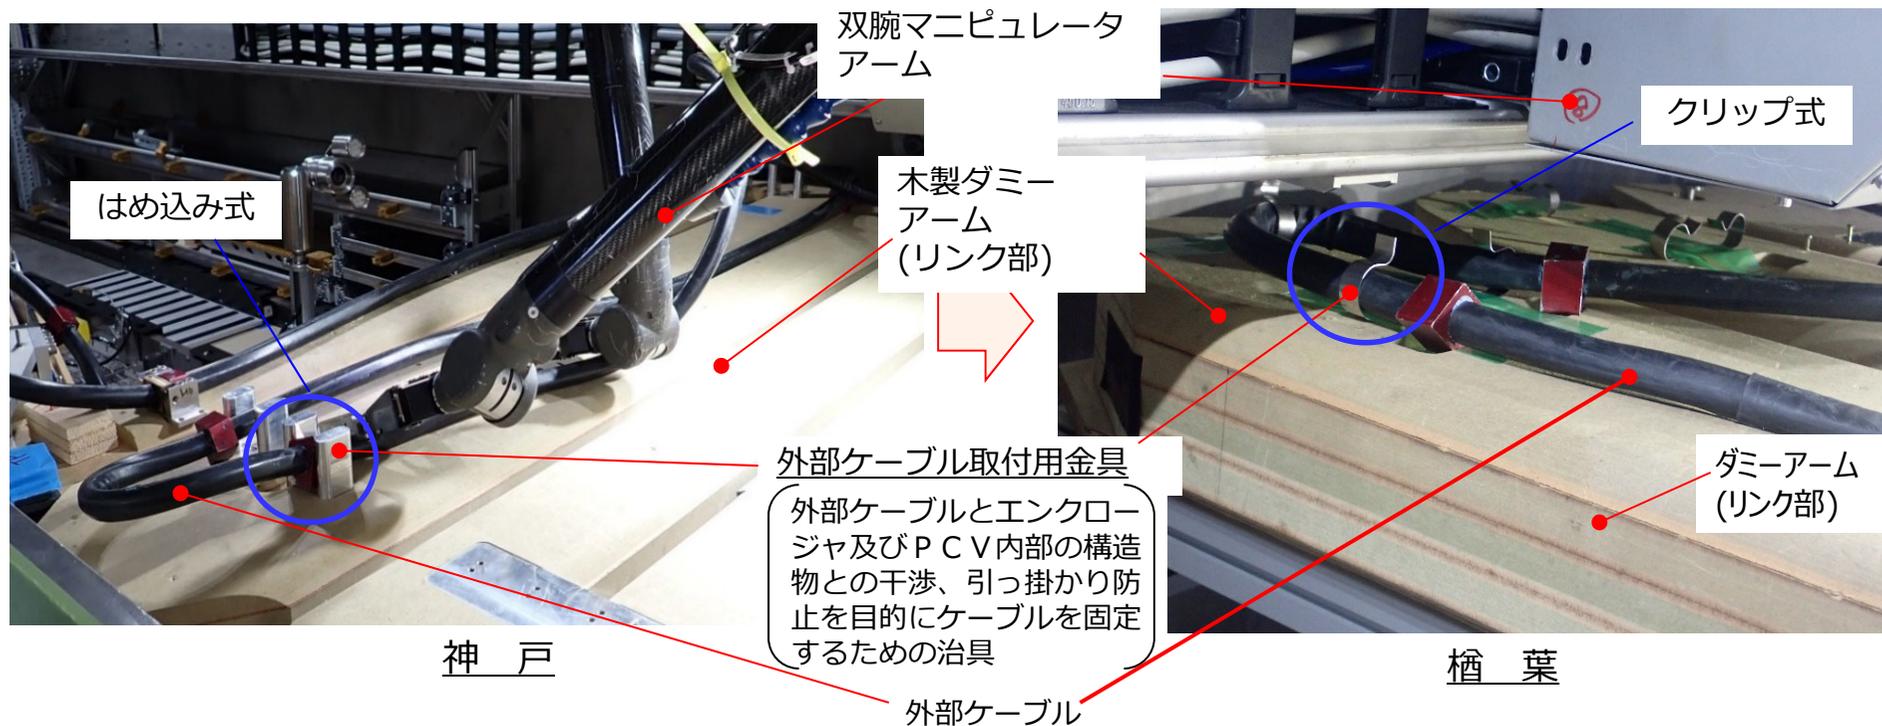
外部ケーブルのアームへの取付/取外し試験の状況

- ・神戸における試験にてアームへの外部ケーブルの取付/取外し作業の成立見通しを得ると共に作業性改善項目として「ケーブル取付金具構造、取付位置の改善」を抽出。
- ・今回、楢葉にてケーブル取付金具構造を「クリップ式」に変更することにより作業性の改善を確認。
- ・尚、更なる改良点として「クリップからのケーブルの外れ及びケーブル反力によるクリップ変形リスクの低減」を抽出、今後取付金具構造の更なる改良を図り楢葉にて確認していく。

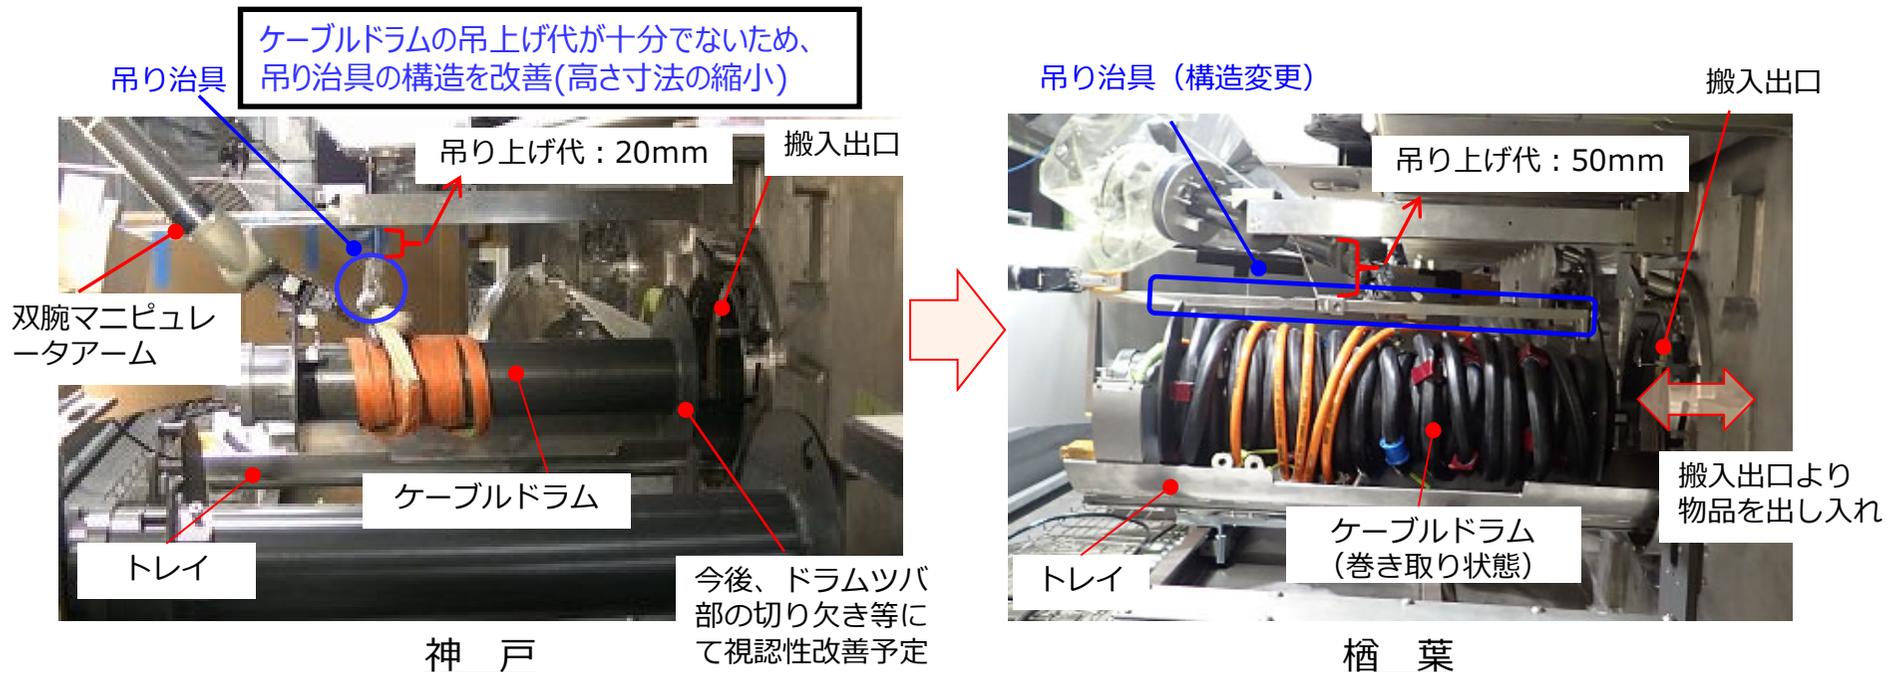
センサ・ツールの搬入出試験の状況 (ケーブルドラム)

- ・神戸における試験にてケーブルドラム等物品のエンクロージャ内への搬入出作業の成立見通しを得ると共に作業性改善項目として「ケーブルドラム吊り治具/背面構造の改善」を抽出。
- ・今回、楯葉にてドラム吊り治具構造・形状を変更 (吊り上げ代 : 20mm⇒50mm) することにより作業性が改善、対策の有効性を確認。今後、視認性の改善を図り作業の確実性を高める予定。

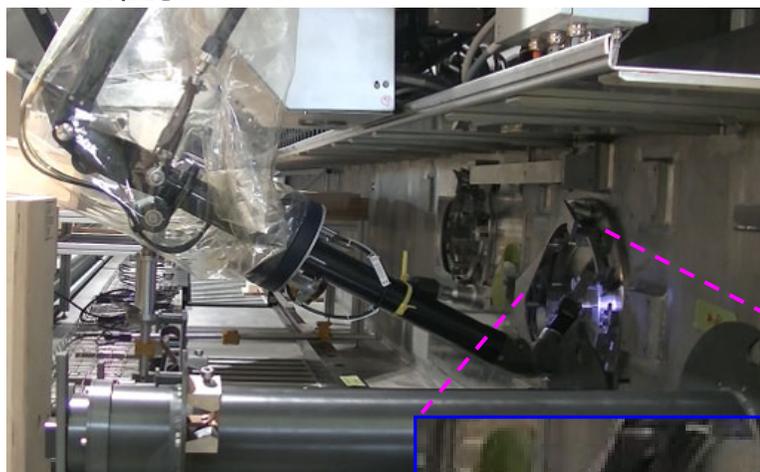
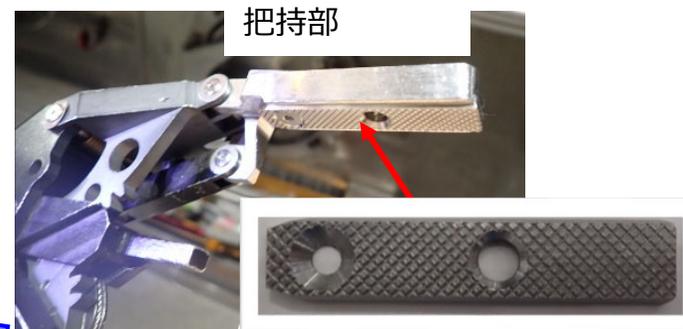
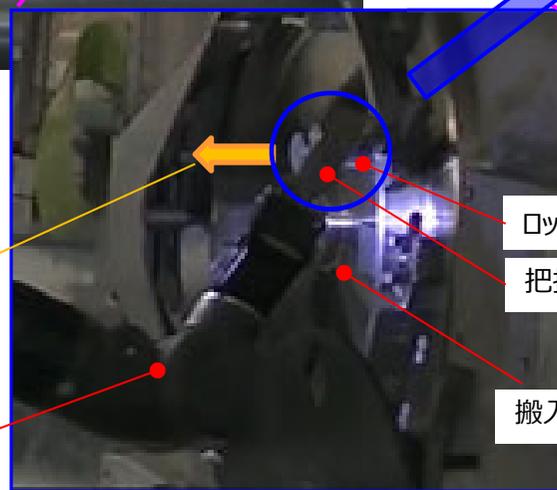
センサ・ツールの搬入出試験の状況 (カメラ)

- ・ 神戸における試験にてアームカメラの取付・取り外し作業を実施し作業の成立見通しを得ると共に作業性改善項目として「双腕マニピュレータ把持部の滑り防止」を抽出。
- ・ 今回、樫葉にて「把持部の爪先部品に滑り対策」を実施することにより作業性が改善、対策の有効性を確認。

すべり止め対策として製作した爪先部品

ロックピンを引っ張る際に  
把持部が滑る

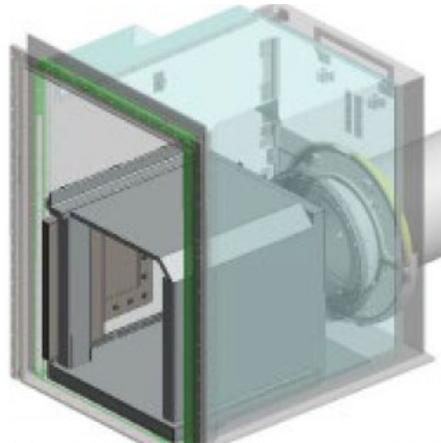
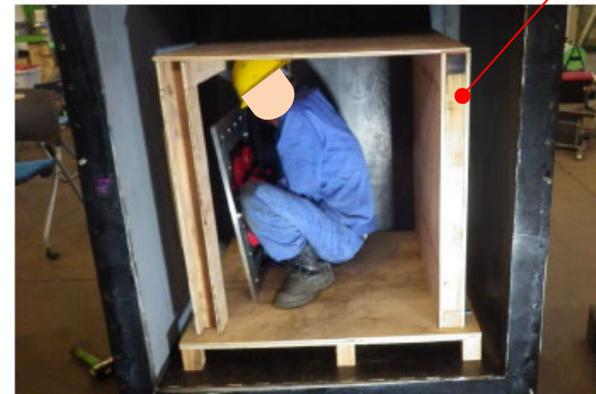
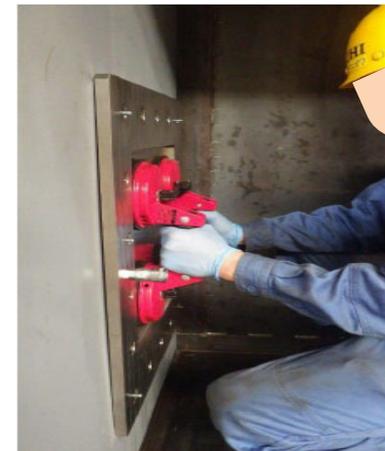
<モックアップ試験状況>

- X-6ペネ開放前の準備作業として、隔離部屋①②を設置後、据え付け状態の確認を実施し、加圧したところ圧力の低下を確認。
- 原因調査をしたところ、X-6ペネハッチ開放時にペネフランジ把手を収納する箱型ゴム部に損傷を確認。

- 箱型ゴム部損傷の対策として、箱型ゴムを金属板に交換し、X-6ペネハッチの把手は切断
- 工場モックアップ試験にて作業成立性を確認。

隔離部屋①内へ遮へい設置

箱型ゴム取外し

金属板取付け

金属板取付け (バキュームリフターによる把持)

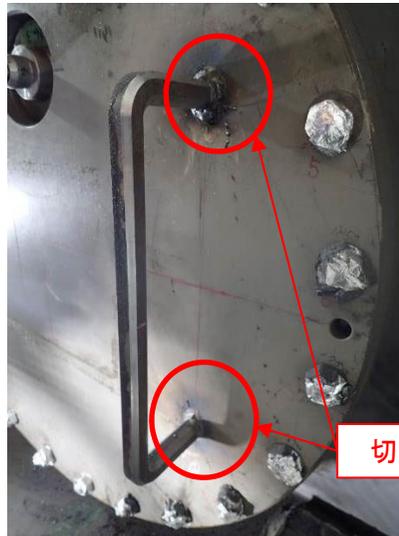
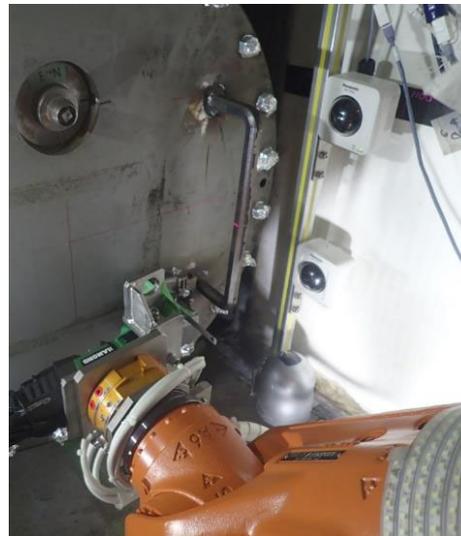
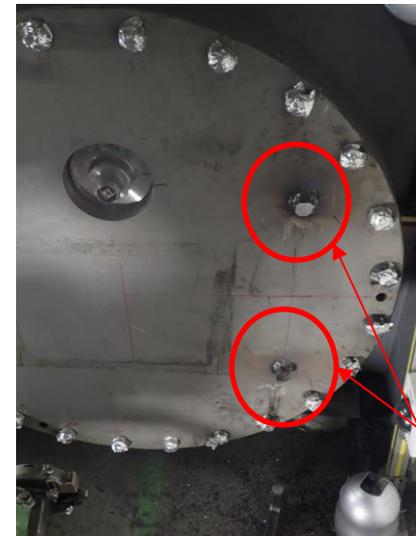
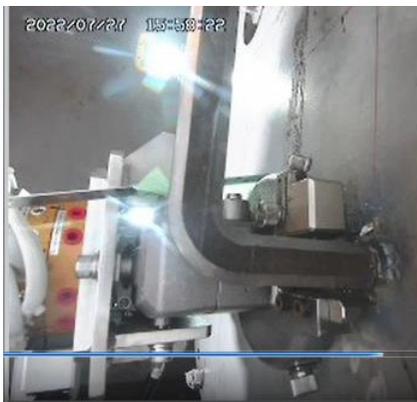
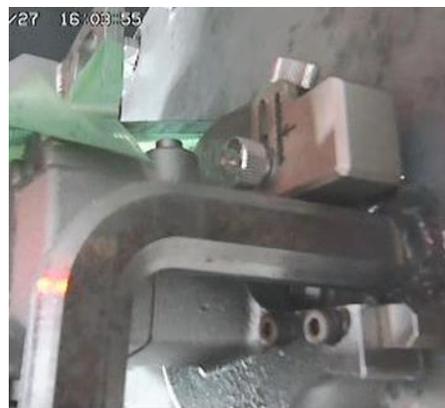
- 工場モックアップ試験において、遠隔操作ロボットにより、X-6ペネハッチ把手の切断作業の成立性を検証中。

切断箇所

<把手切断前の状態>

<把手切断中>

<把手切断後>

<切断の状況 (把手下部) >

<切断の状況 (把手上部) >

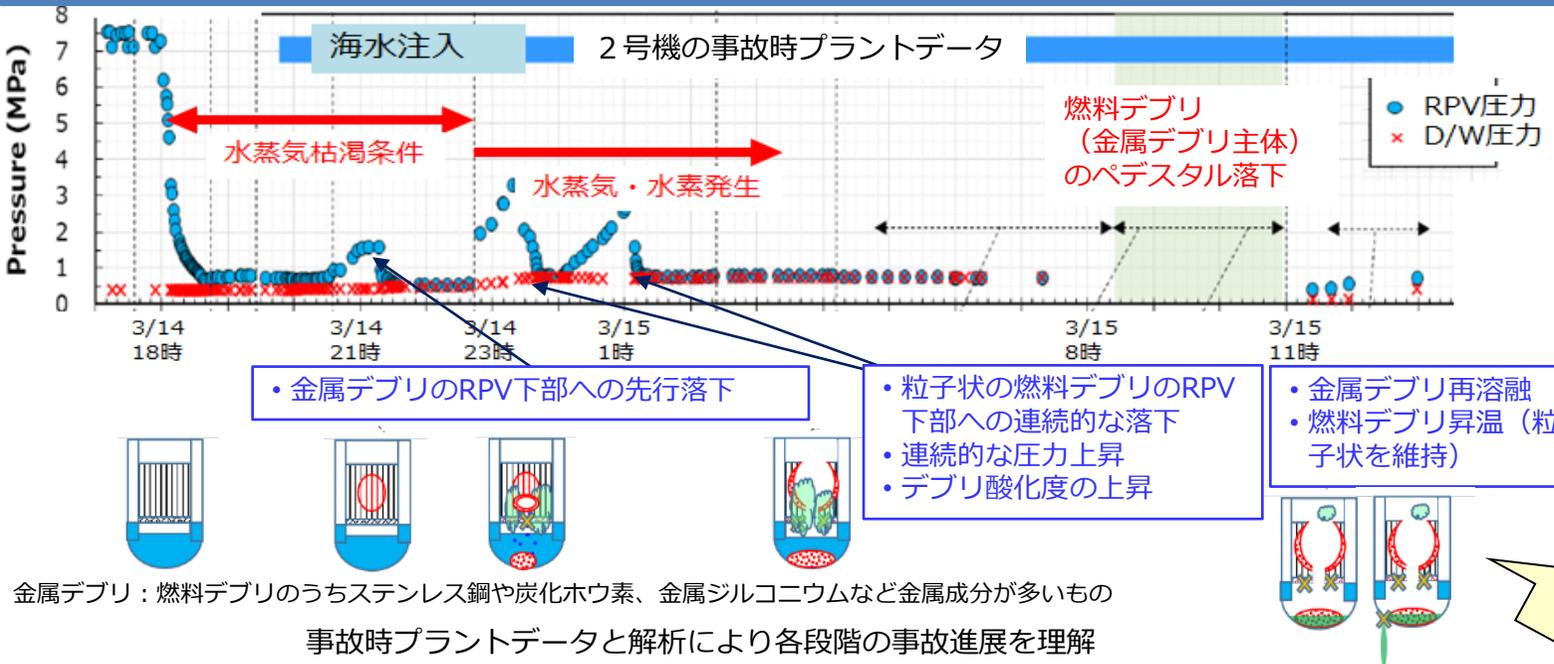
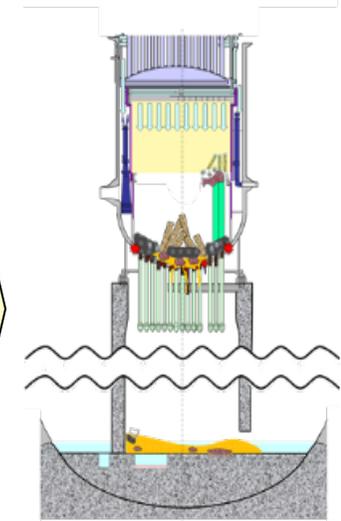
2号機の炉内状況推定図

## 新たに得られた知見

- RPV下部での燃料デブリ堆積後の再昇温過程が事故進展に大きく影響。金属成分の多い燃料デブリが先行溶融 (1000~1300℃) し、RPVを局所破損し、ペDESTALに落下したと推定。
- ペDESTALに堆積したが温度が低いためコンクリートを溶かしにくく、事故直後に想定されていたMCCIはほとんど起きていないと推定。

**RPV内：粒子状燃料デブリ残留**

**ペDESTAL内：金属デブリ凝固・堆積 酸化物デブリ混入**

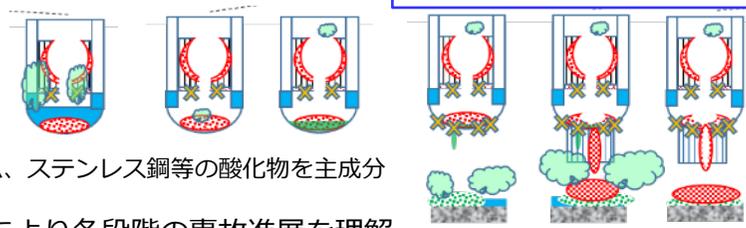
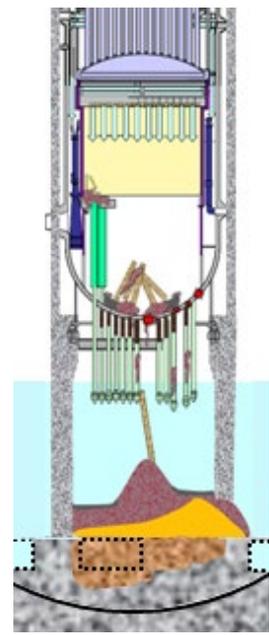
3号機の炉内状況推定図

・RPV下部のドライアウト  
 ・金属デブリ再溶融

・酸化物デブリが高粘性状態に  
 ・燃料デブリのペDESTAL落下  
 ・水素・水蒸気発生

## 新たに得られた知見

- RPV下部での燃料デブリ堆積後の再昇温過程が事故進展に大きく影響。金属成分の多い燃料デブリが先行溶融（1000～1300℃）後、酸化物の割合が多い燃料デブリが高粘性状態を形成（固液混合状態：2000～2300℃）し、RPVを広い範囲で破損させ、数時間かけてペDESTALに移行。
- ペDESTALに堆積したが、燃料デブリが高粘性でコンクリートと直接反応しにくく、事故直後に想定されていたMCCIはほとんど起きていないと推定。

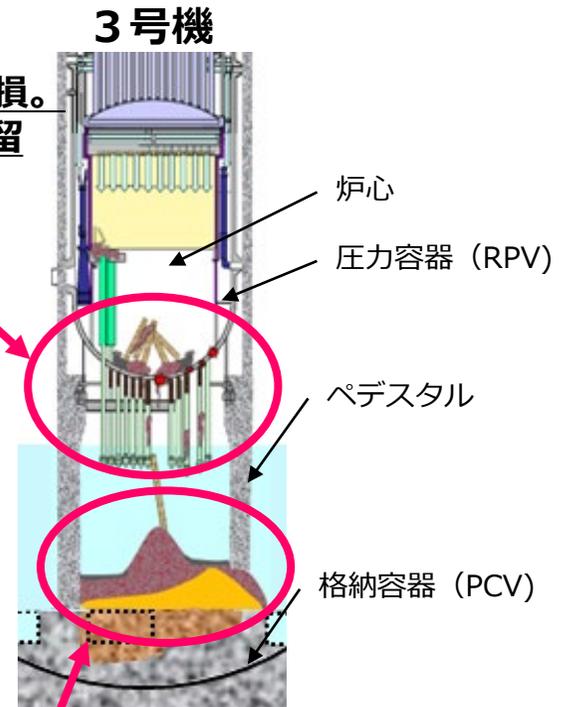
高粘性デブリの移行・堆積。  
内部に空隙が多い可能性。  
堆積物の特性が多様化している可能性。  
MCCIはほとんど起きていない可能性。  
**検討すべき課題: RPV下部での再溶融状態と燃料デブリ特性の関係の解明**

⇒圧力容器内部の状況についても、今後詳細解析が必要。

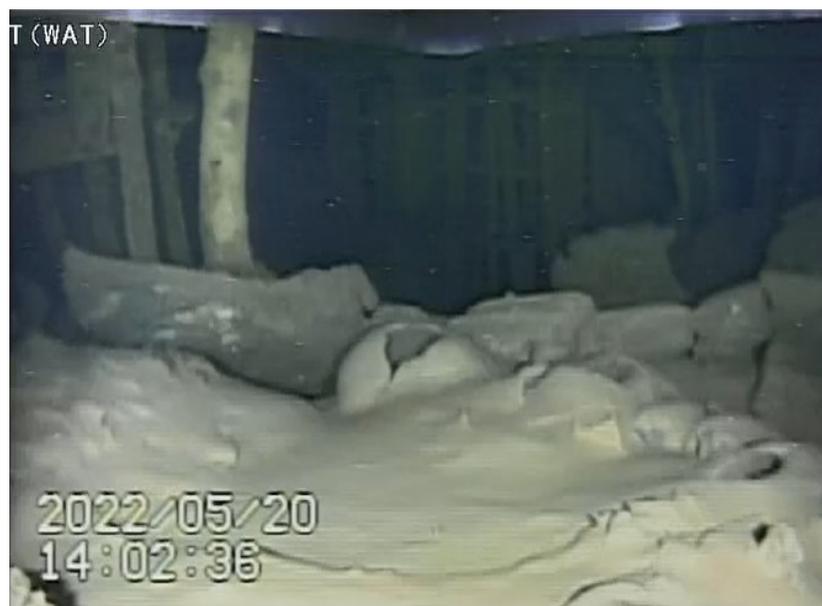
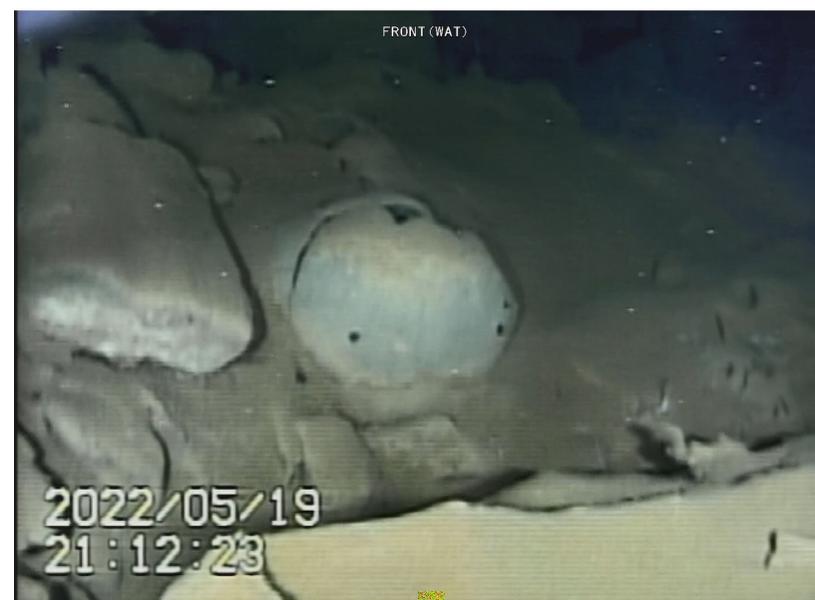
- ペDESTAL開口部入り口左側付近に膨らみのある形状の物体を確認
- デブリとの関係やその形成メカニズムは不明であるが上部からの落下物との関係を含め、継続的に検討を進めていく

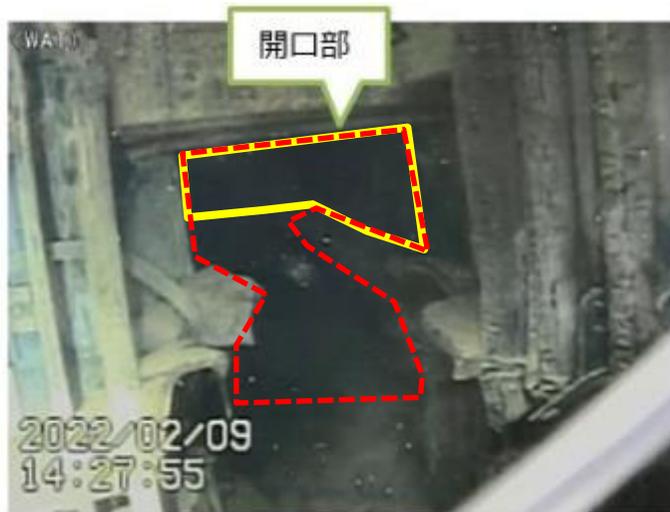
ペDESTAL開口部俯瞰

- 2/24の報告では、ROV-Aによる開口部上端付近の映像を確認した結果から、開口部奥側には約150cmの高さに堆積物が確認されるものの、ROV-A2の通過に必要な約20cm以上の隙間があり、ペDESTAL内部の調査は可能であるとの見通しが示された（図1）
- ROV-A2による、PCV床付近の深い部分からの映像を確認したところ、堆積物とされていた塊状の物体は棚状堆積物同様、開口部壁面に固着した状態でありその下には堆積物はなく、ROV-A2が余裕をもって通過できる隙間があり、ペDESTAL内部への侵入の見通しが高まった（図2）
