# 1号機 PCV内部調査（後半）について

2023年4月27日

技術研究組合 国際廃炉研究開発機構  
東京電力ホールディングス株式会社

# 2号機 PCV内部調査・試験的取り出し作業の準備状況

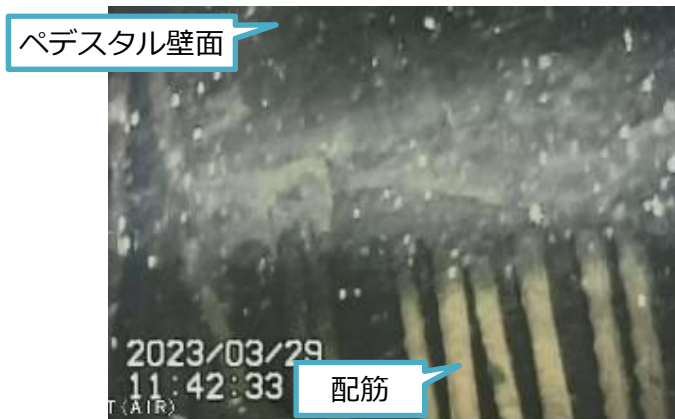
写真1. ポイント⑪ペDESTAL基礎部

- ペDESTAL内側下部のコンクリートが一部消失している箇所（床面より1m程度）には配筋を確認
  - 配筋には、垂直方向の引っ張り荷重を支持する縦筋と、周方向の引っ張り荷重を支持する横筋が存在するが、縦筋は大きな変形がなく当初の形状を維持 <写真1>
  - 配筋は、製造時に施工されている格子状の凹凸が確認され、製造・据え付け時の寸法が維持されていると推定 <写真1,2>
- 配筋露出箇所の上部には、棚状堆積物が存在し、それより上部にはコンクリートが残存 <写真3>

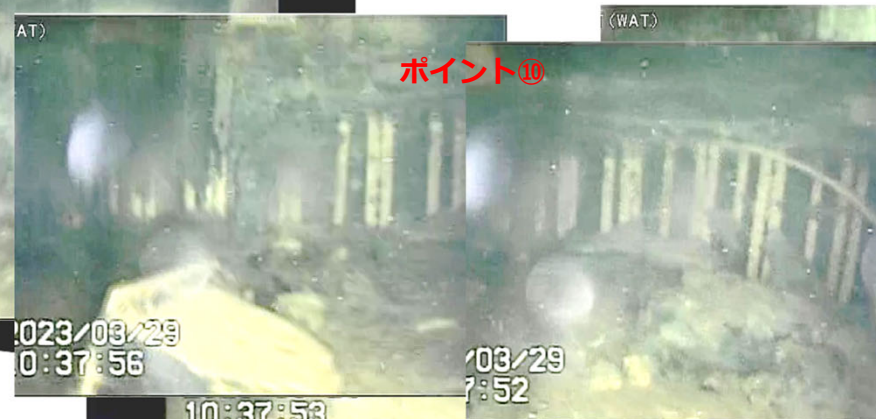
写真2. ポイント⑨、⑩ペDESTAL基礎部  
画像処理：東京電力ホールディングス(株)

- 調査箇所⑧、⑨、⑩については、ROVが到達できなかったものの、調査箇所⑤にて撮影した映像や、ROVが遊泳中に撮影した映像からペDESTAL基礎部の状態を確認 <写真1,2>
- 確認した基礎部の状態は他の調査箇所と似ている状態であり、ペDESTAL内側下部のコンクリートが一部消失している箇所には配筋を確認 <写真1,2>
- 配筋より奥については、一部（調査箇所⑦）においてインナースカートに至るまでのコンクリートの消失を確認 <P28\_写真5参照>

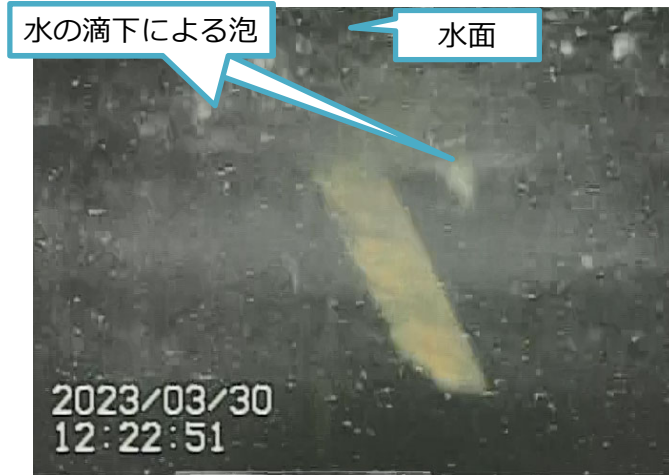
写真1. 炉注水停止前の水面の状況

- ペDESTAL中央部にて原子炉注水による集中的な水の滴下を確認。このことから、RPV底部の中心部付近には開口部が存在し、そこから滴下していると推定。 <写真1,2>
- CRD交換用開口部に、上方より落下したCRDハウジングが存在していることを確認。今後、調査や廃炉作業において、当該開口部を活用する場合は、それを前提とした計画立案を検討することが必要 <写真3>

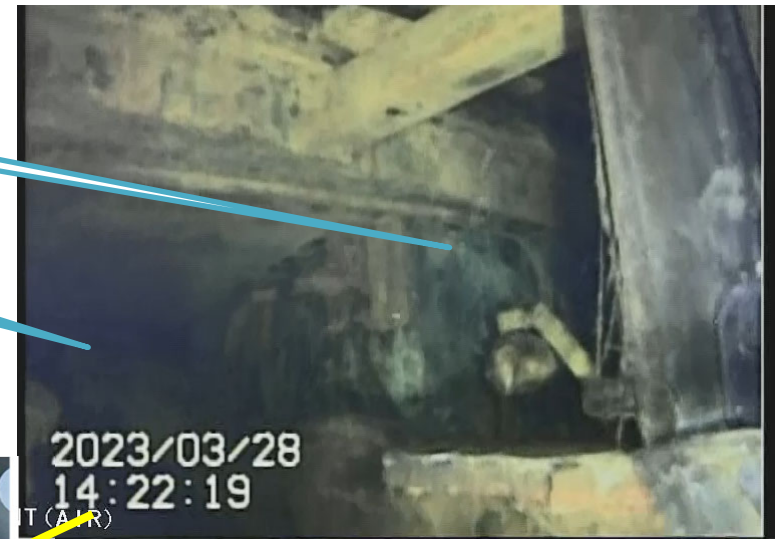
写真3.ペDESTAL開口部右上側壁面部

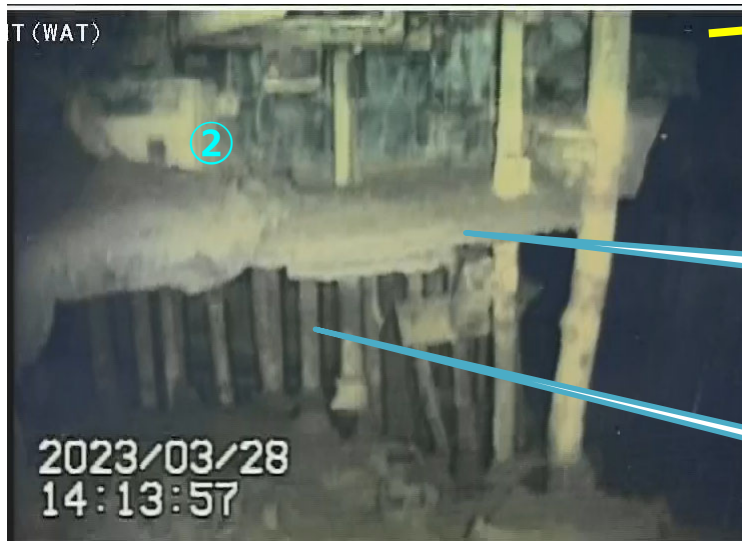
写真2.ペDESTAL開口部左下側壁面部

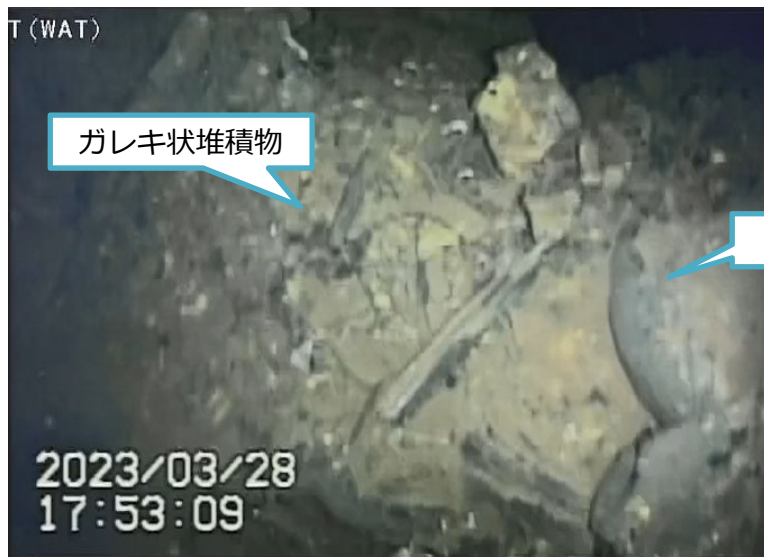
写真2.ペDESTAL内開口付近堆積物

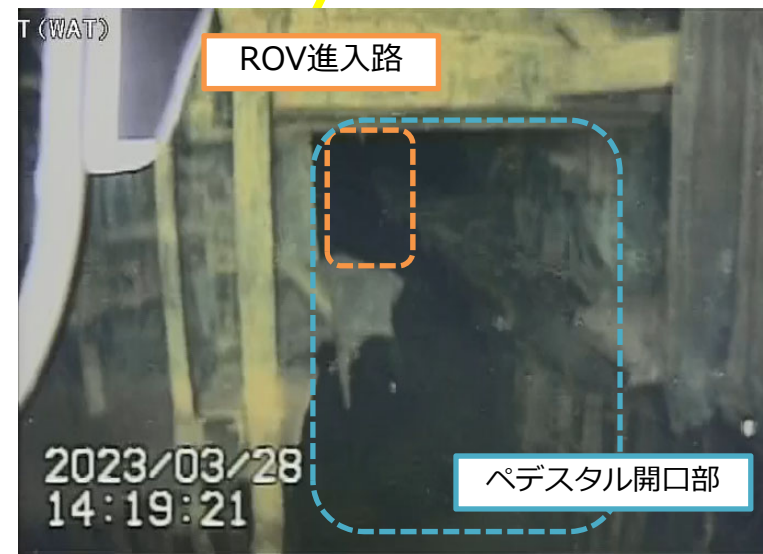
写真3.ペDESTAL開口部

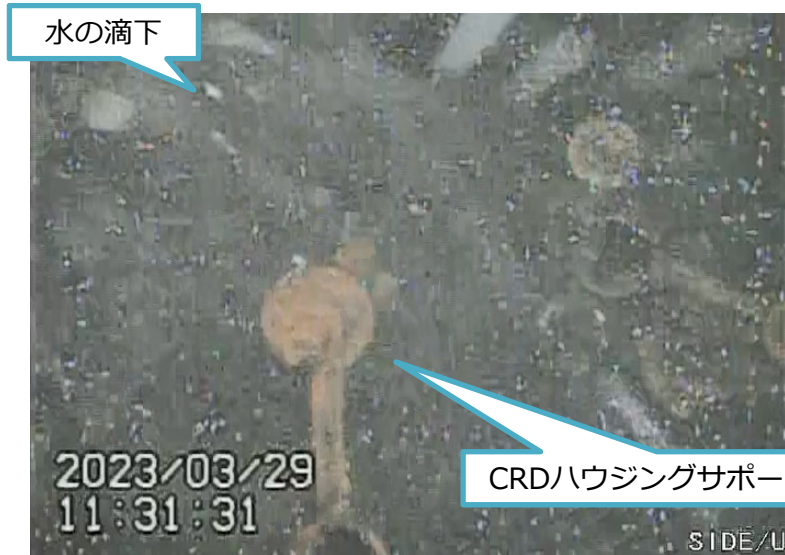
写真2. CRDハウジングサポートと思われる構造物  
(上部監視カメラで気中を撮影)

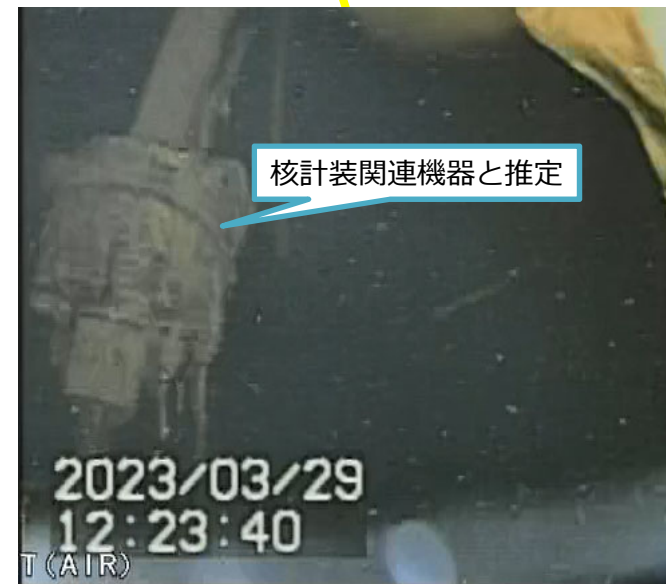
写真3. 核計装関連機器と思われる構造物  
(気中監視カメラで気中を撮影)

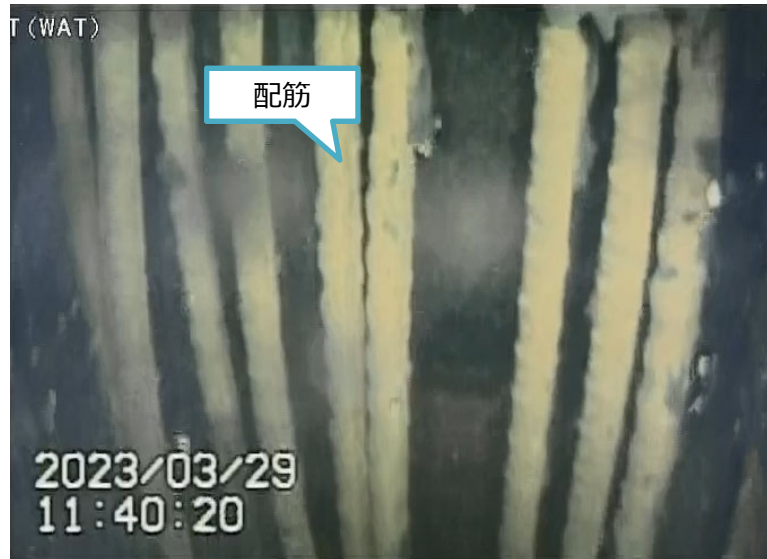
写真2.ペDESTAL内壁面部(下部)

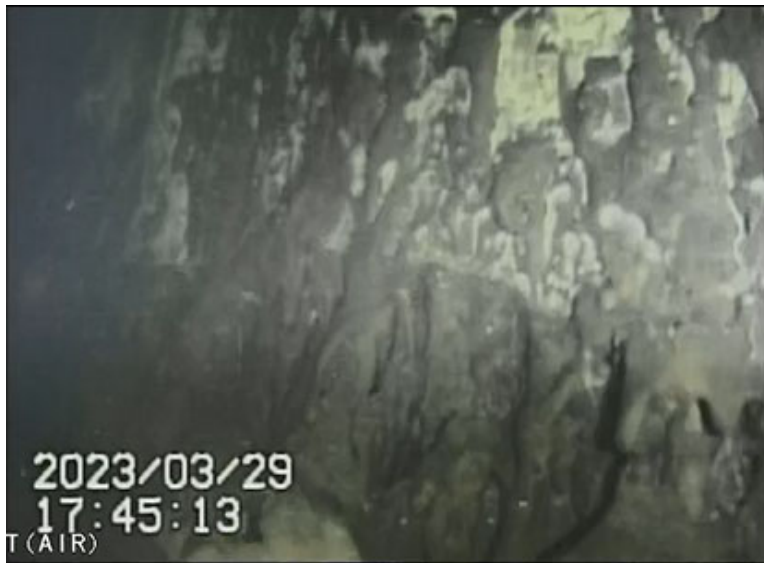
写真1 棚状堆積物のない壁面の状況

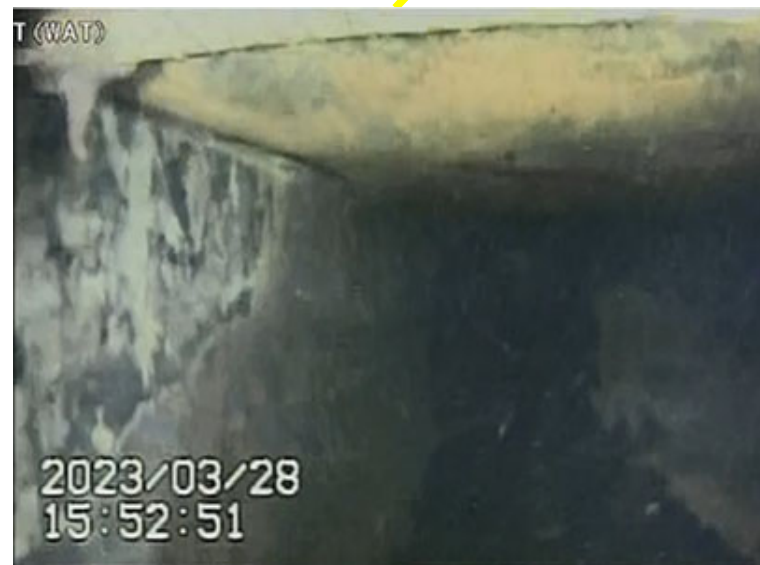
写真3 開口部内部の左側の壁の状態
