1号機 PCV内部調査（気中部調査）について

2023年12月21日

東京電力ホールディングス株式会社

1号機格納容器底部堆積物の分析状況

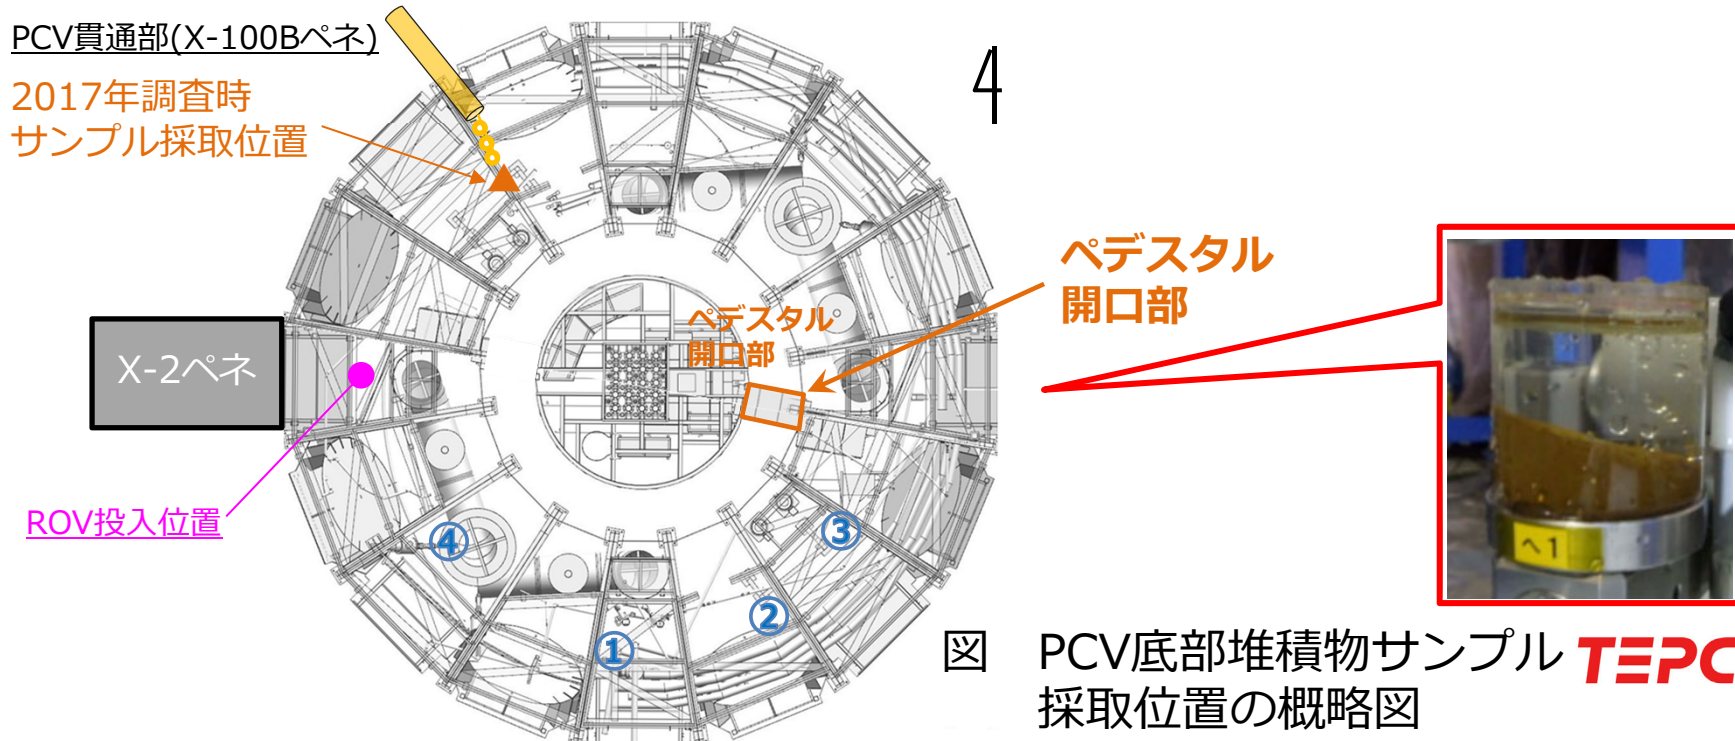
- 2023年1~2月、1号機原子炉格納容器（PCV）内のペDESTAL外周部において底部堆積物の表層を水中ロボット（ROV-E）を用いて採取した。採取位置は下図①~④の4か所。
- 堆積物取得箇所の状況把握、堆積物の生成過程検討を行い、RPV・PCV内の状況把握に活用することを目的に、1F所外の分析機関に輸送し詳細分析を進めている。
- PCV内部調査では、ペDESTALのコンクリートが一部損傷していることが確認されているため、コンクリートが経験した温度など損傷メカニズム解明に関する情報が得られることも期待して分析を進める計画である。
- 本資料は、ペDESTAL開口部（作業員アクセス口）に最も近い位置で採取した試料（採取位置③）に関するSEM/EDS分析結果を報告するもの。

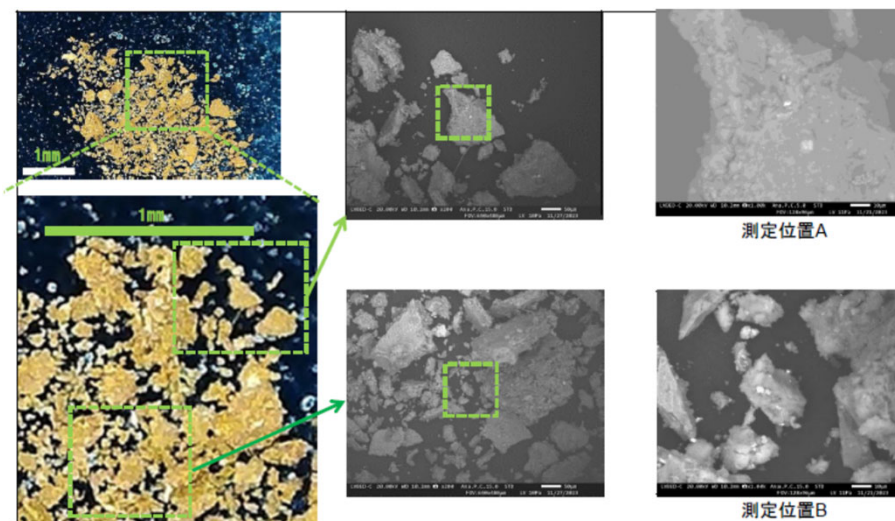
※SEM観察時には電子ビームによる加熱でCテープの伸縮が生じるために、光顕像と電子像とは若干形状が変化する

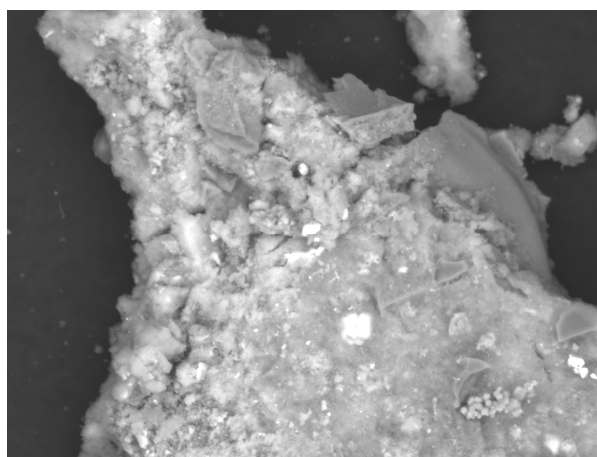
- 粒子全体にFe、Oが存在し、鉄さびが主成分である。
- U、Zrを含有する粒子が点在し、燃料由来と考えられる。
- Si、Al、Mgを含む粒子が点在し、PCVのコンクリート、保温材等に由来する可能性がある。
- 上記の観察結果は2017年採取試料と類似している。

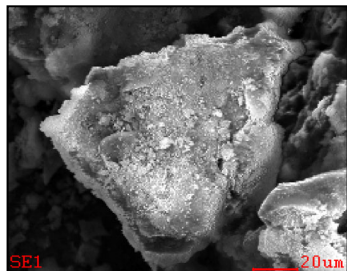
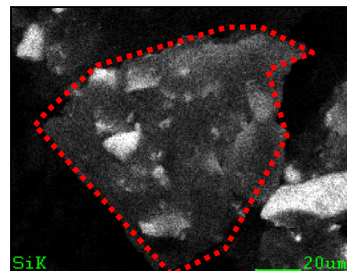
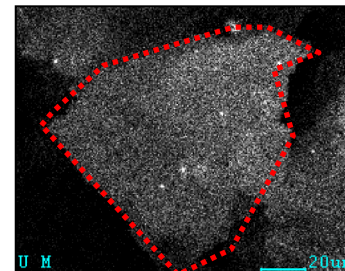
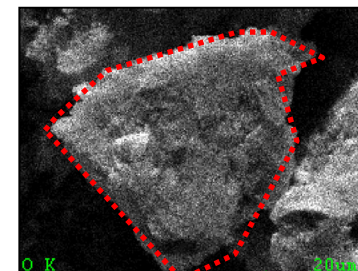
SEM像(SEI) 20μm

- 多くはないものの、Uを含むSi含有粒子が存在している。
 - Si含有粒子全体に、均一にUが分布している。
 - Uの存在状態（粒子表面にUが付着しているか、粒子内部にもUが存在するか）は不明。
- 溶融燃料（U）がコンクリート、保温材等と反応した場合には、Si含有粒子内部にUが存在すると考えられることから、粒子内でのUの存在状態を知ることは事故進展の把握に役立つ可能性がある。
- 上記のようなU存在状態を知るためには詳細分析が必要
 - 当該粒子または同様の粒子について、TEM/EDS/電子線回折を用いた詳細観察を実施予定。
 - Uの存在状態、Si-O（ケイ素酸化物）の結晶構造が分かれば、粒子が経験した温度域が分かる可能性がある。

Si
Siは点線部の粒子全体に存在

U
Uは点線部の粒子全体に存在

O
Oは点線部の粒子全体に存在

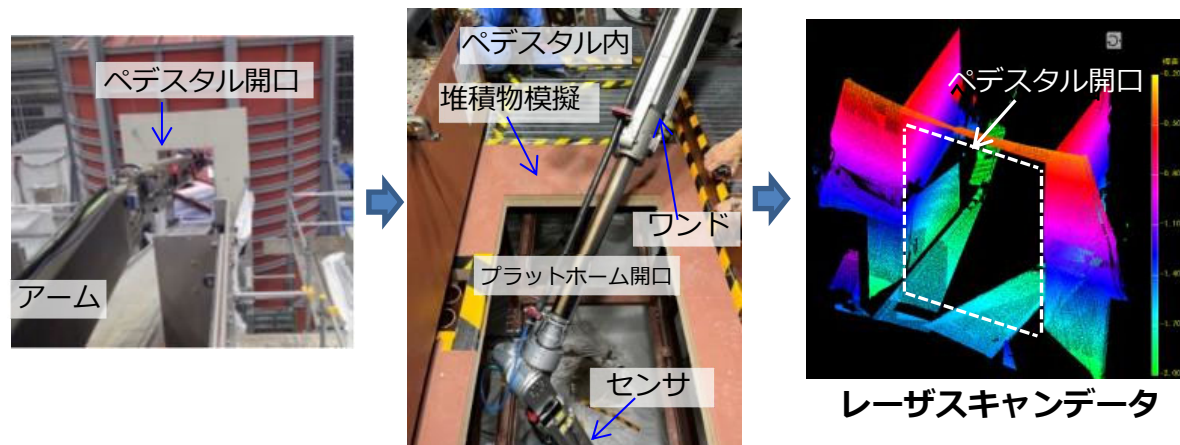
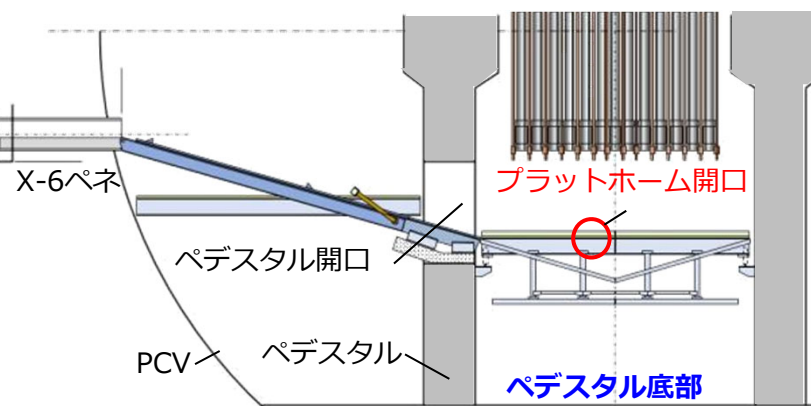
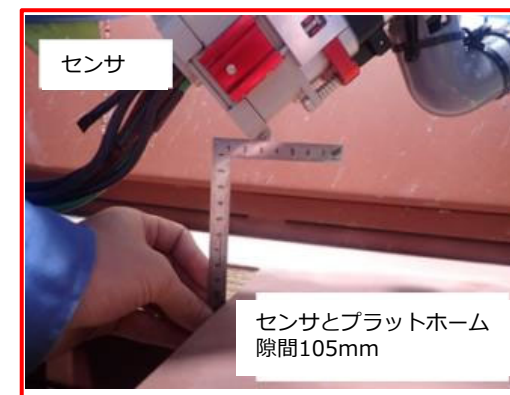
ステップ① ペDESTAL底部までのアームのアクセス状況 ステップ② 点群データの取得

- ・アームの機能/適用性を見極めるため、重要かつ技術的ハードルが高い、「プラットホーム開口（狭隘部）を通過しペDESTAL底部へのアームのアクセス」に着目した試験を実施中
- ・作業員補助でのペDESTAL底部までのアームアクセスが可能なこと、その過程にてT&RF※の作成完了及びレーザスキャンデータ取得が完了。さらにVRシステムへの当該取得データの反映が完了、現在、最終ステップ④実施中

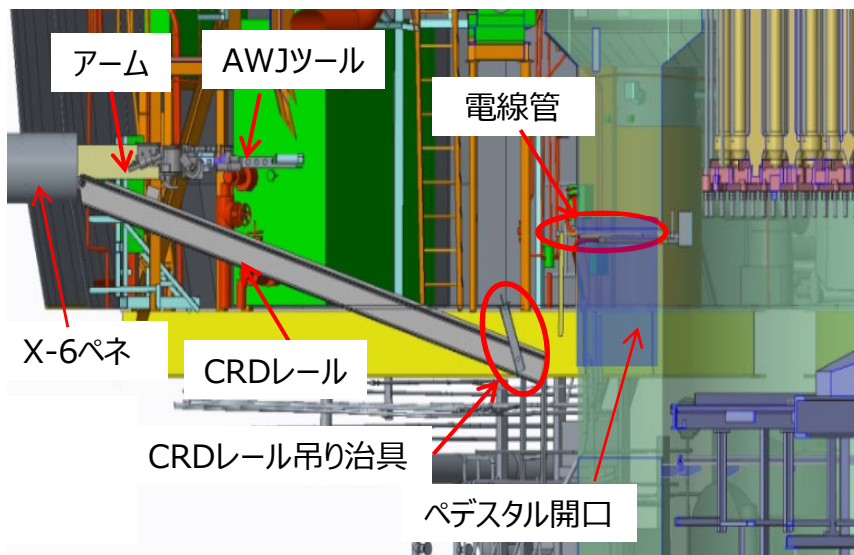
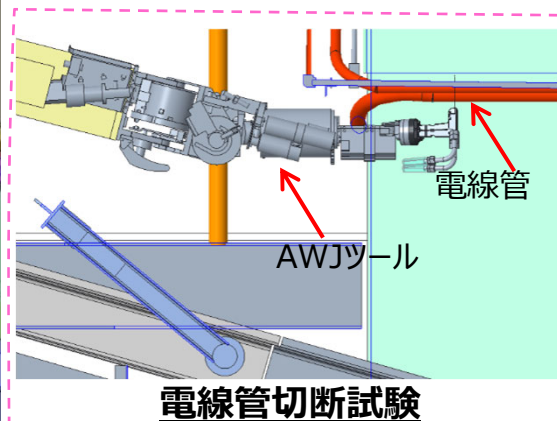
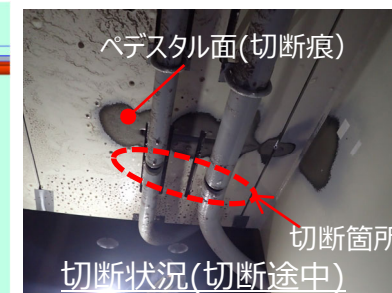
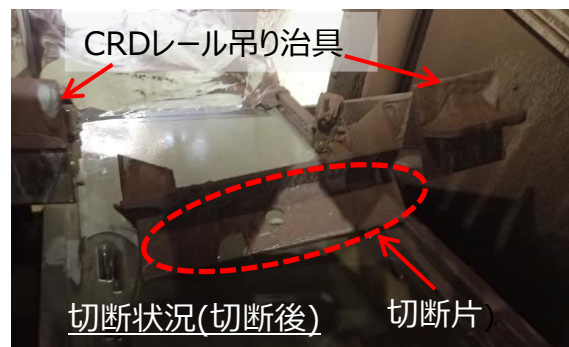
【PCV試験内障害物除去試験】

- AWJツールをアームに搭載し、アーム通過の障害物となるCRDレーン吊り治具、ペDESTAL開口部の電線管の切断試験を実施
- アーム先端に搭載したカメラによる視認にてCRDレーン吊り具、電線管とも、計画通り切断できることを確認
- なお、CRDレーン同様AWJノズルの角度、位置調整等に時間を要するため、今後、作業効率化（作業時間短縮）についても継続検討中

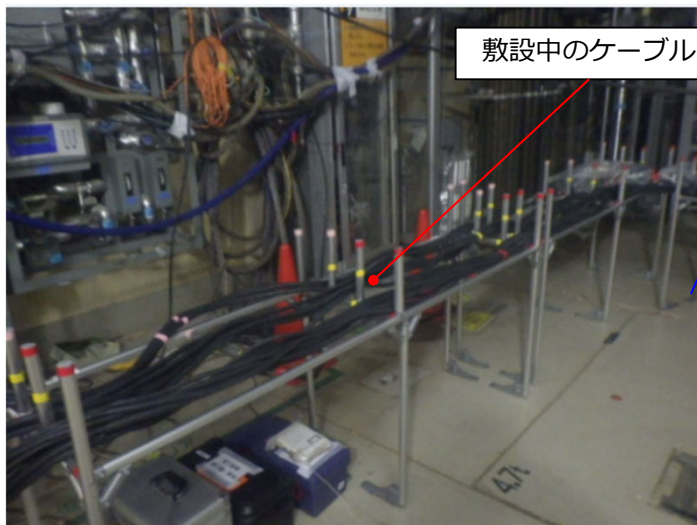
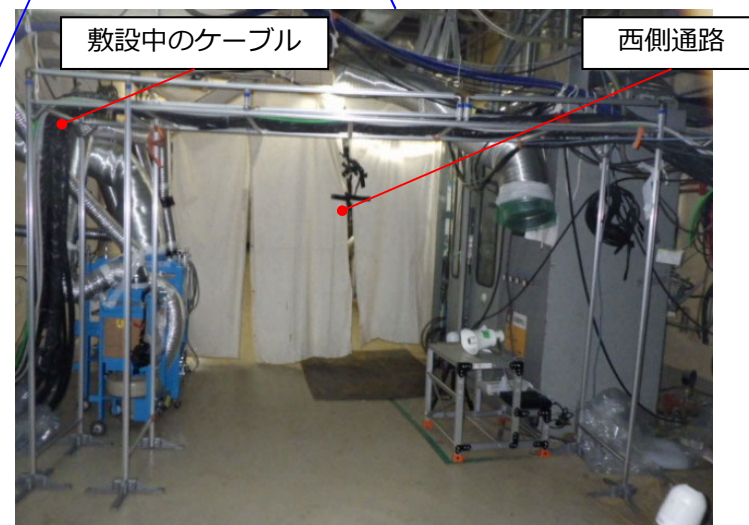
- X-6ペネ内堆積物除去装置の設置に向けて、原子炉建屋1階にケーブル等の敷設を実施。
- 現場設置の事前確認として、1F構内で堆積物除去装置（低圧水）及びスプレイ治具の動作確認等を実施。

ケーブル敷設状況 (原子炉建屋1階北西エリア)

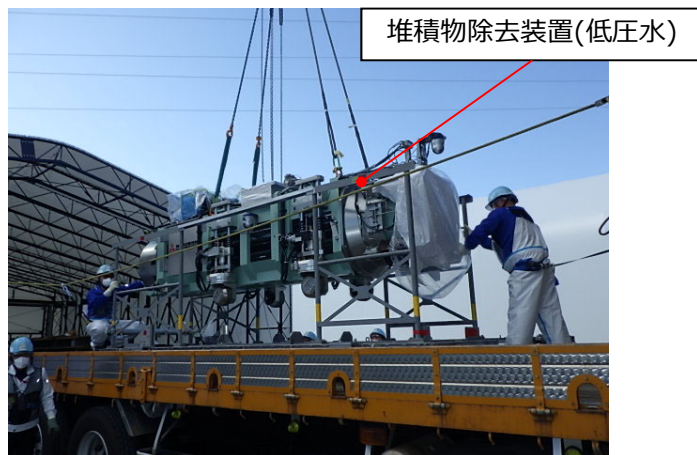
堆積物除去装置運搬状況

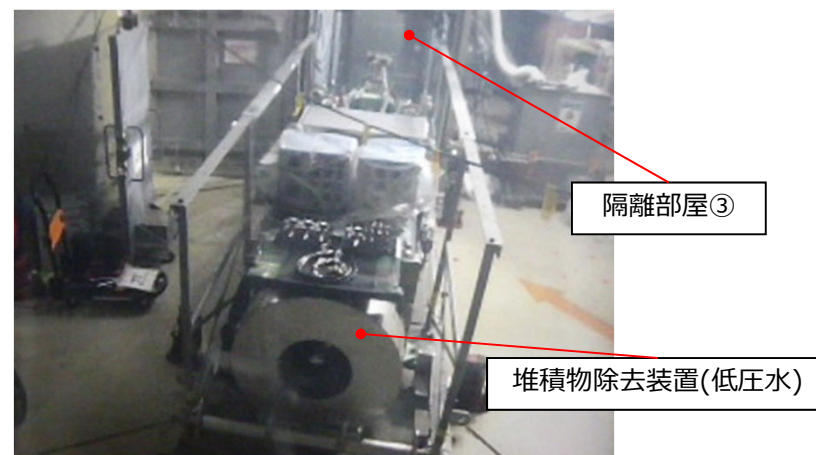
堆積物除去装置 (低圧水) 隔離部屋に搬入

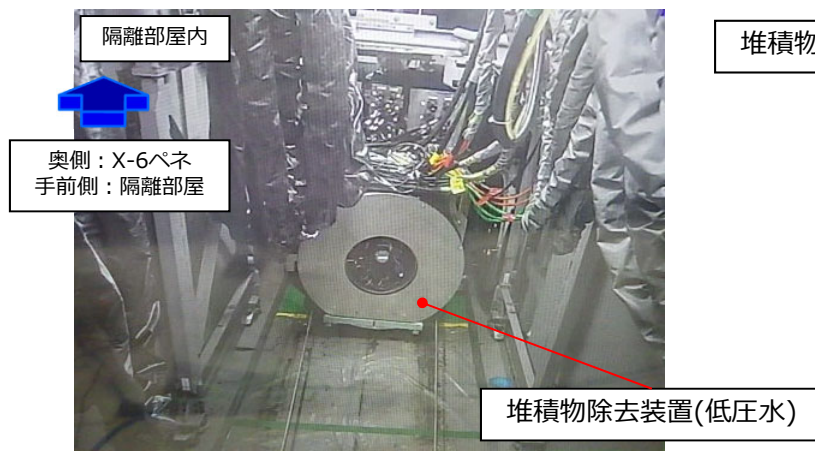
堆積物除去装置 (低圧水) を
X-6ペネフランジに接続中
※装置後方から撮影

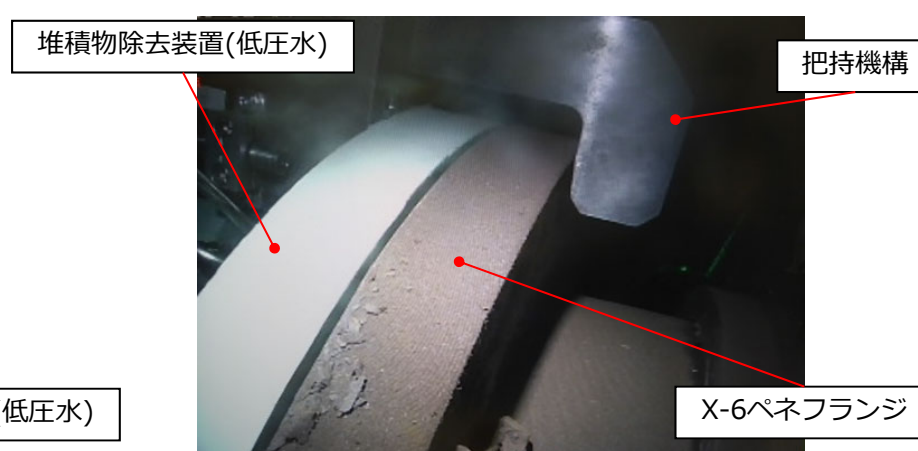
- 堆積物除去装置 (低圧水) の原子炉建屋内及び隔離部屋内への搬入、ケーブル等の接続が完了
- X-6ペネフランジへの接続 (把持) を行い、フランジシール部の加圧確認を実施し問題がないことを確認
- 引き続き、スプレイ治具の設置作業を実施中

X-6ペネフランジに接続 (把持)

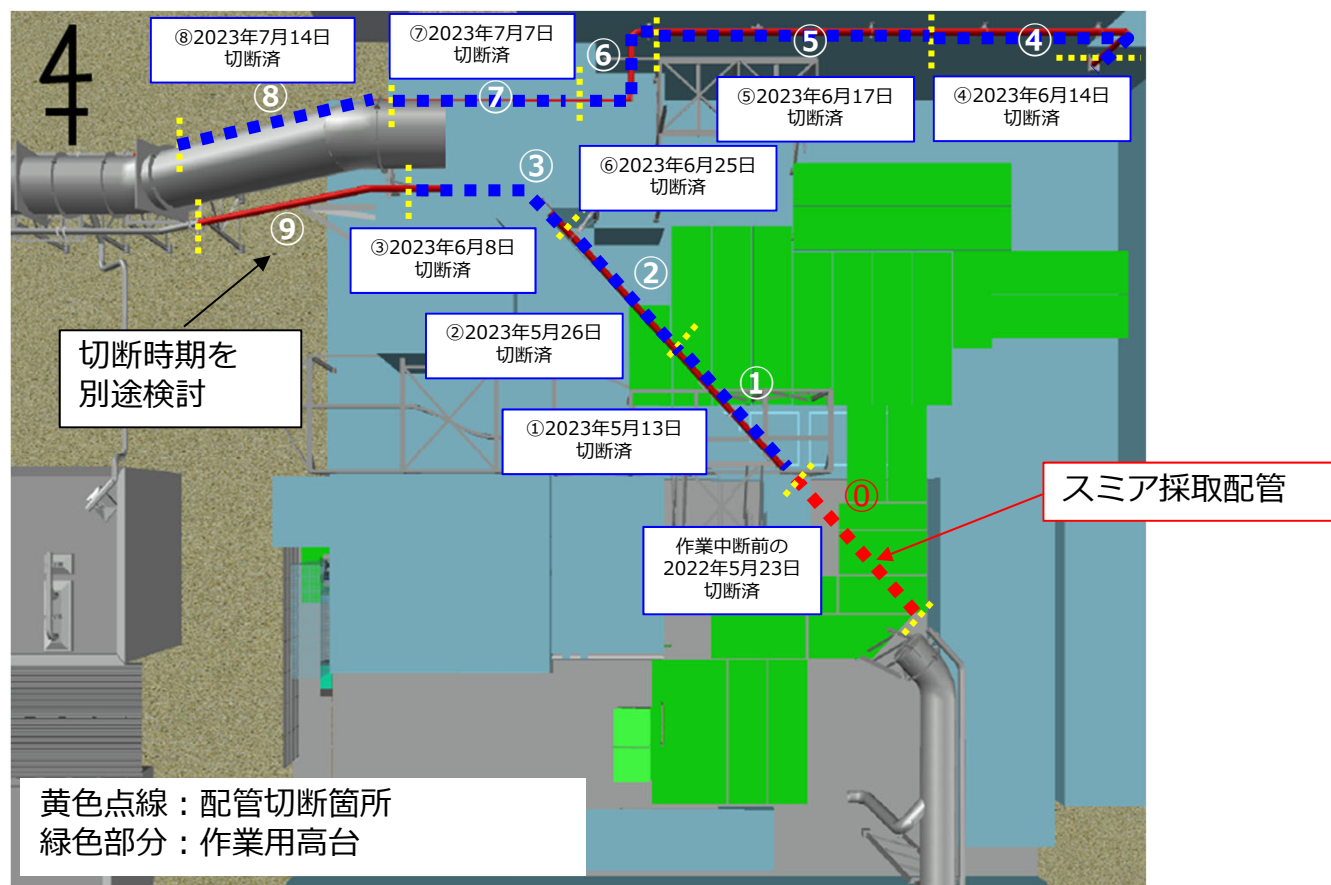
- 1/2号機非常用ガス処理系(SGTS)配管について、1号機原子炉建屋カバー設置に干渉する①～⑧の配管の切断撤去作業を完了した。
- このうち、①配管についてスミア採取が完了していることから、スミアろ紙の分析を実施する。
- 他の切断配管について、配管線量に応じた調査方法を検討する。

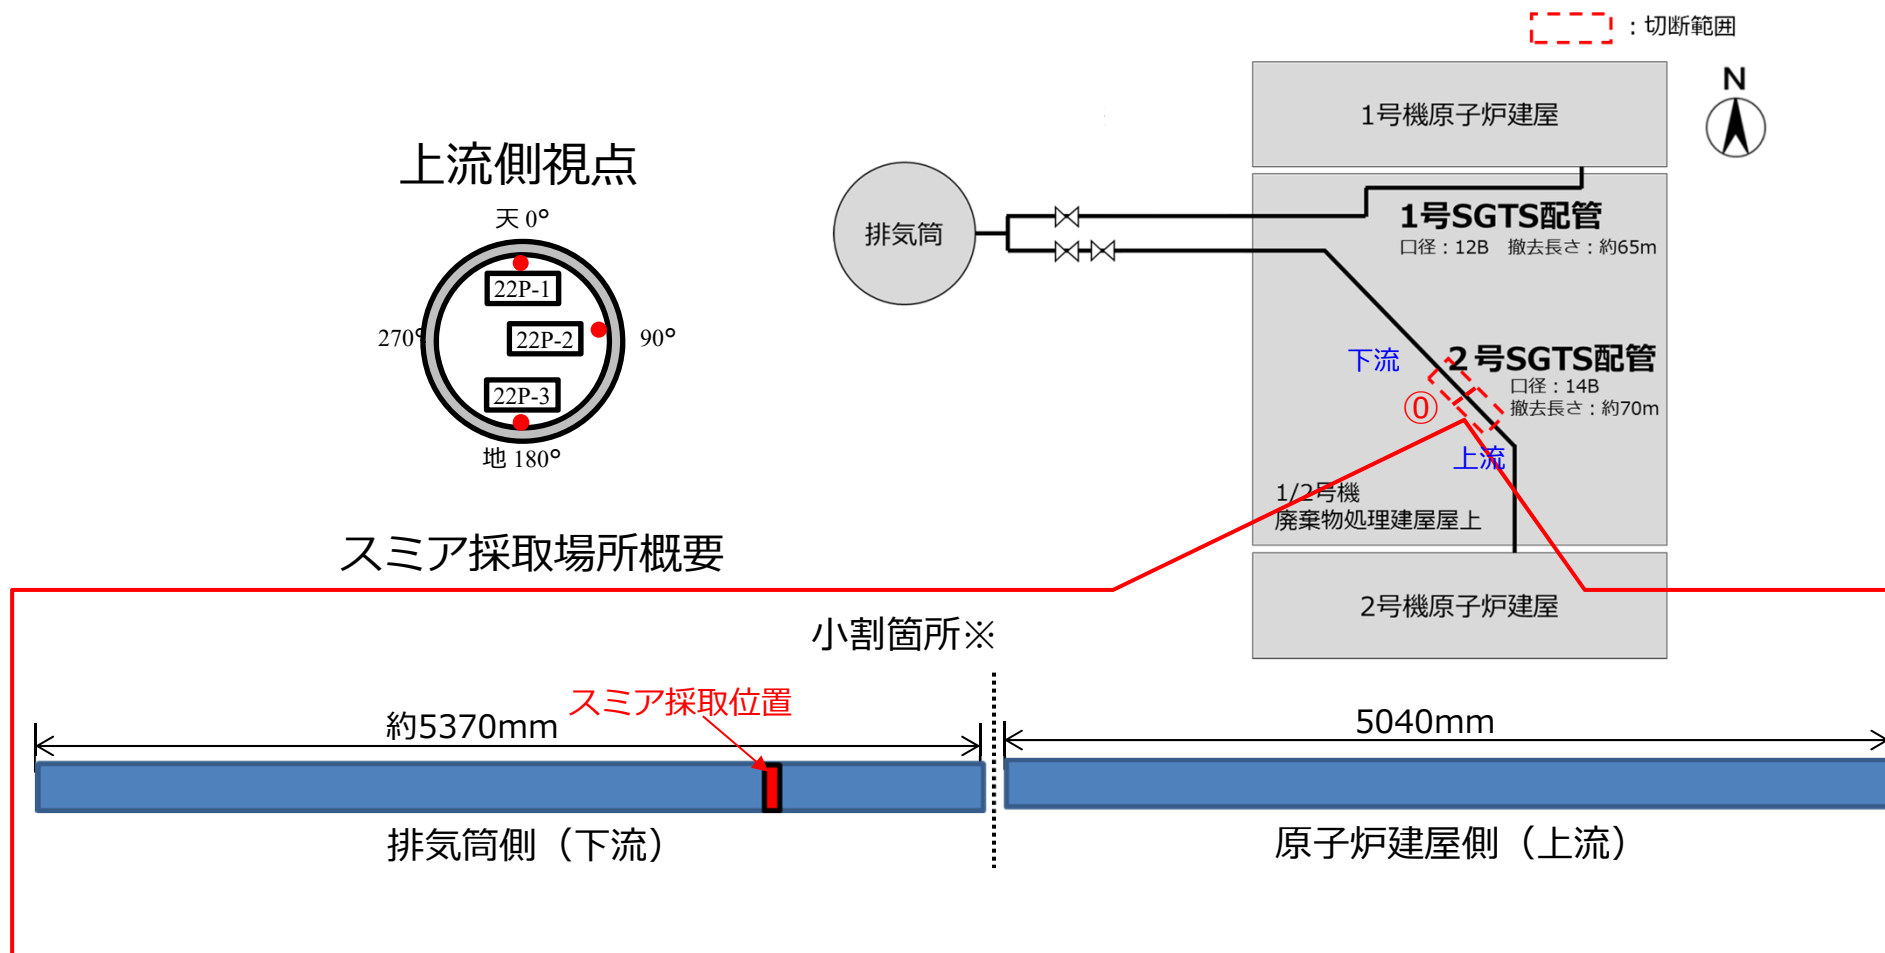
- 2号機SGTS配管（①配管）内面について，スミアろ紙の拭き取りによるサンプリングを実施。（2022年5月採取）

※運搬可能サイズに小割を実施

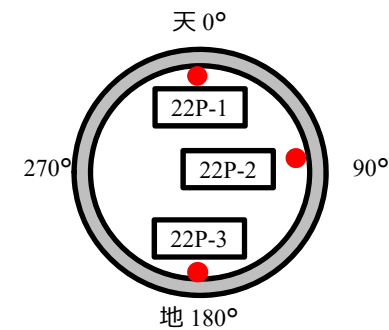
上流側視点

- ・スミアろ紙の一部を切り出してカーボンテープに貼り付けてSEM-EDS観察を実施した。
- ・SEM-EDS観察でどのような成分があるか網羅的に測定を実施した。
- ・測定の結果、Feが主成分で、セシウム以外のF Pや燃料由来の特徴的な成分は確認されなかった。

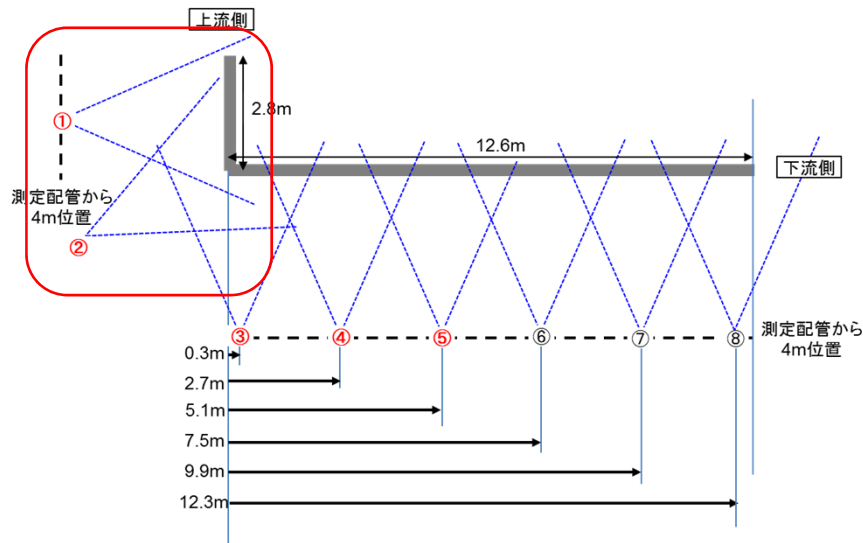
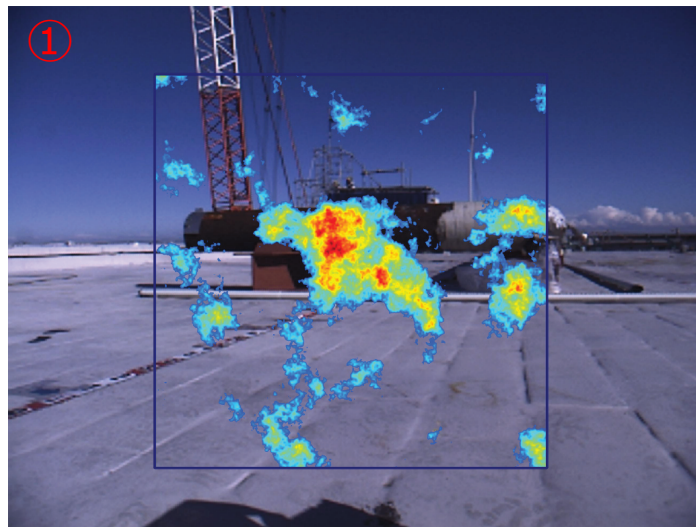
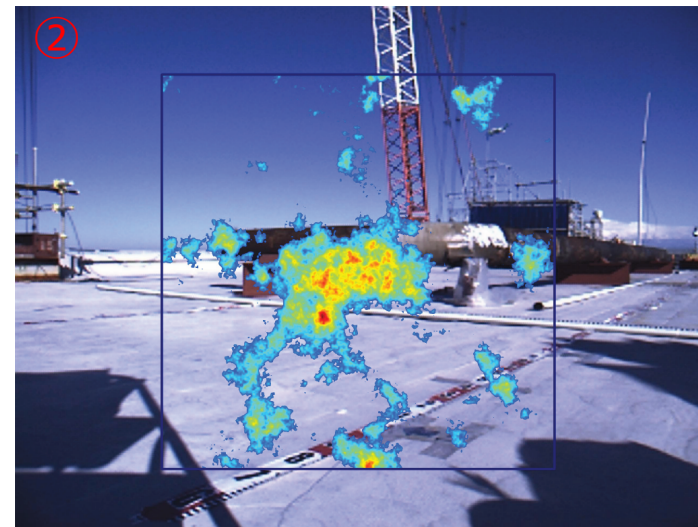
4-3.事故分析に資する調査（ γ カメラ測定結果①）

1. 撮影箇所の空間線量率が高く、前回の測定時間より5倍に伸ばしたもののまだS/N比が悪い（撮影時間に対し、 γ の露光時間が極端に短い）画像が得られた。
①～③に対してより偽像（ゴースト）が生じているため、撮影箇所の空間線量当量率が偽像の発生に寄与していると推測する。
2. 画像の中心近くに線源がある結果となっている。

1. 低線量エリアでの測定および線量当量率（対象・エリア）に対する必要十分な測定時間を決定する必要がある。
2. 現状当社 γ カメラ（コーデットマスク）にて出来ていない周辺感度補正を施し、均一な濃度分布を取得できるようにする必要がある。

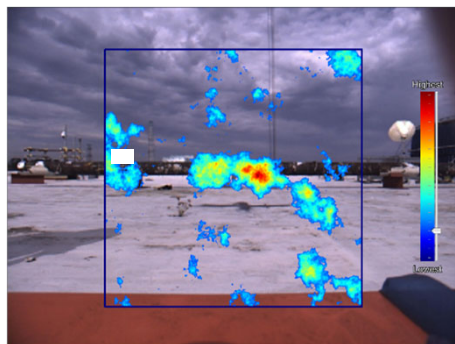
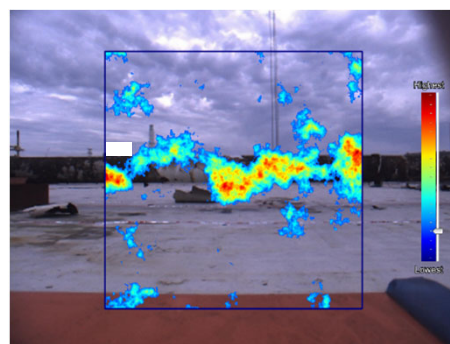
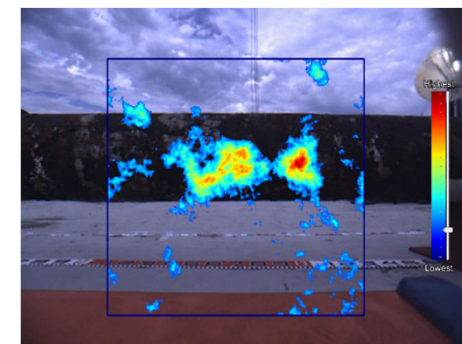
1. 画像の中心近くに線源がある結果となっている。
2. 測定環境の空間線量率が高く、測定時間が短いため偽像（ゴースト）が生じている。

1. 当社γカメラ（コーデットマスク）では画面の周辺部に行くにつれ感度が減少するため、面（線）状に汚染している場合線源の特定が難しいと推測する
2. 測定時間1分ではS/N比が悪く、明瞭な像が得られていないと推測する。

1. 現状当社γカメラ（コーデットマスク）にて今回の測定結果を基に、今後周辺感度補正を施し、均一な濃度分布を取得できるようにする必要がある。
2. 低線量エリアでの測定、測定時間の延長が必要である。

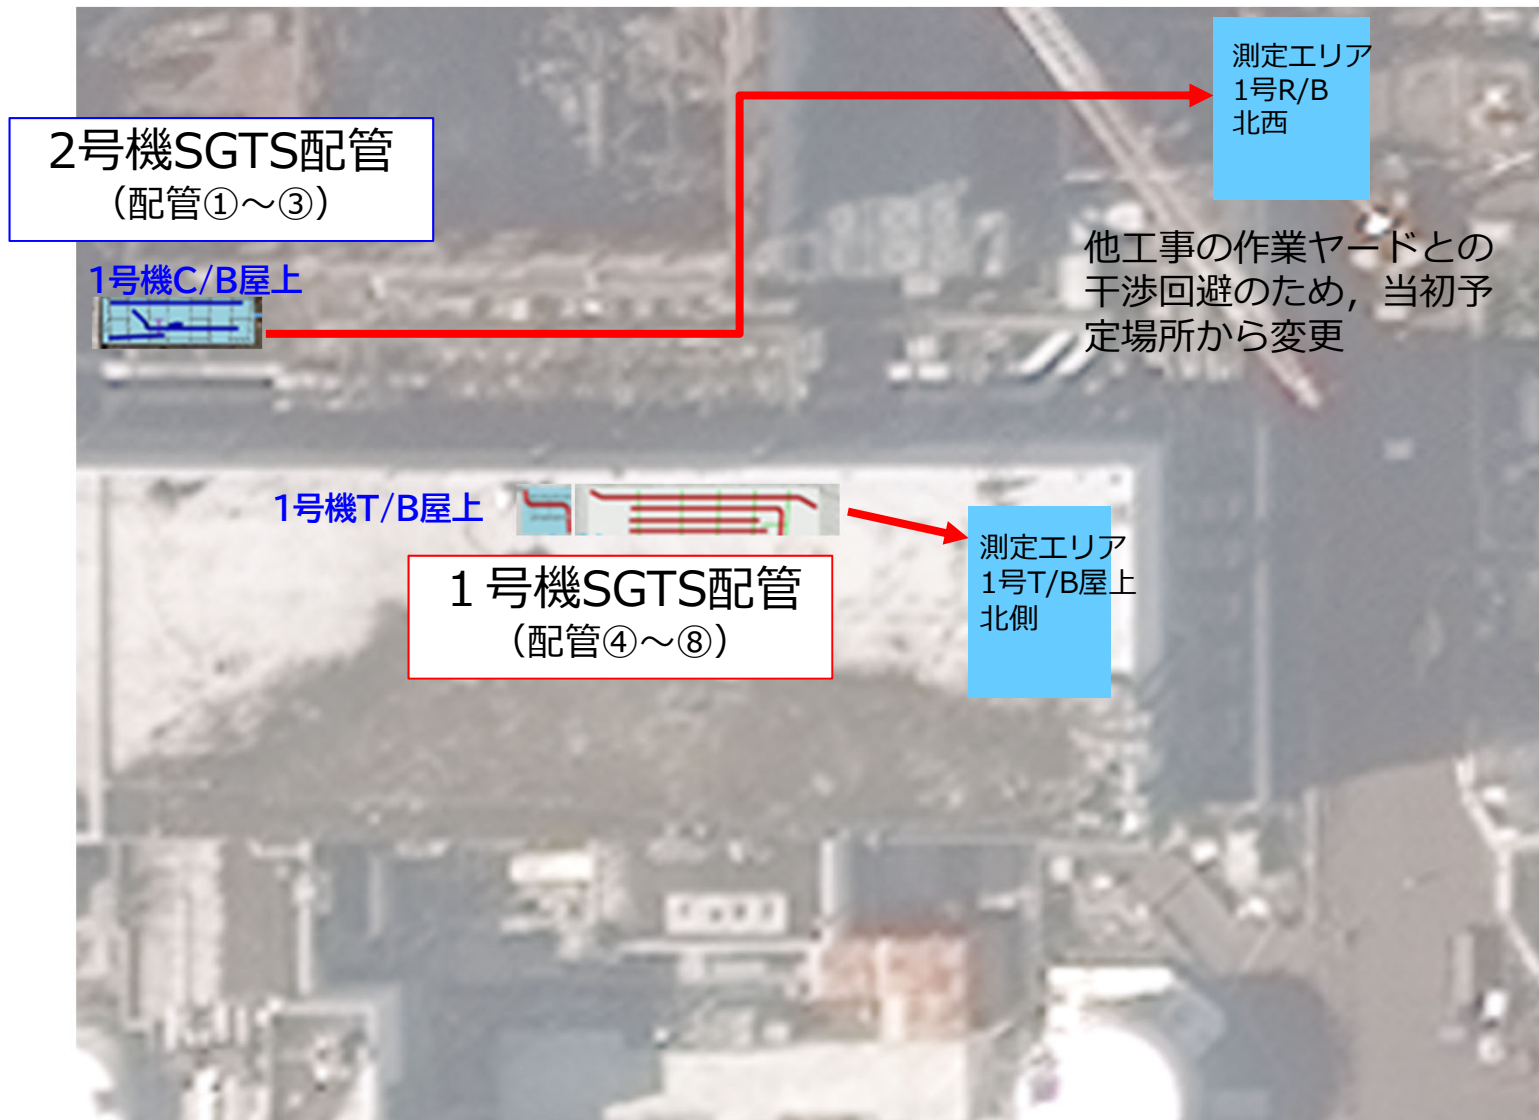
配管線量情報

➤ 測定結果から、2号機配管に高線量のガスが流れたと想定。詳細は今後調査・分析を実施予定。

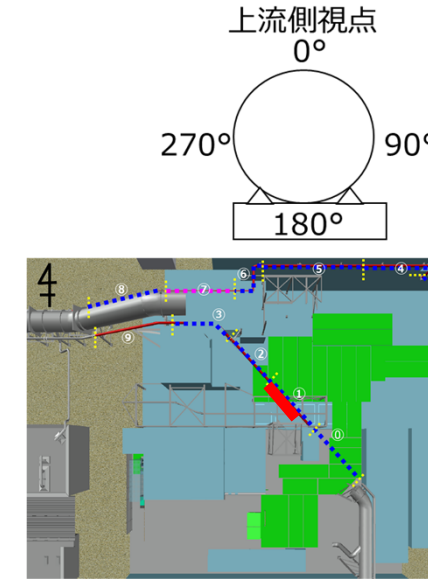
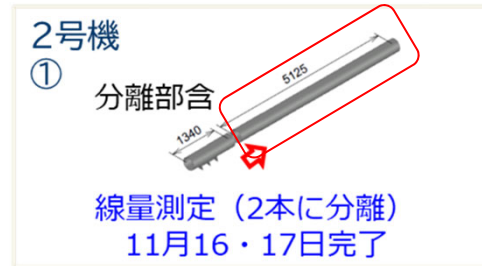
配管線量測定結果（配管①-2）

- 2号機SGTS配管表面の線量測定を実施したところ、最大値は約924mSv/hという結果であった。

測定ポイント	6	5	4	3	2	1
測定位置						
270° (配管横)	65.00	72.30	77.00	58.50	32.20	27.60

測定位置	0°	90°	180°	270°
側面最大ポイント				
上流側より3950mm	296.00	236.00	800.00	325.00

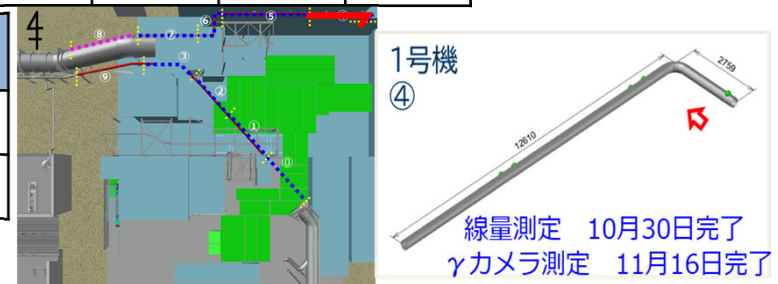
配管線量測定結果（配管④）

- 1号機SGTS配管表面の線量測定を実施したところ、最大値は約32.30mSv/hという結果であった。

測定位置 \ 測定位置	0°	90°	180°	270°
最大ポイント				
上流側より12000mm	11.10	32.30	18.60	12.80

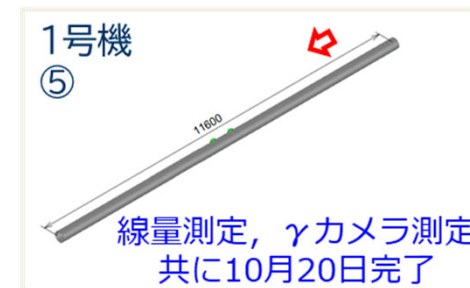
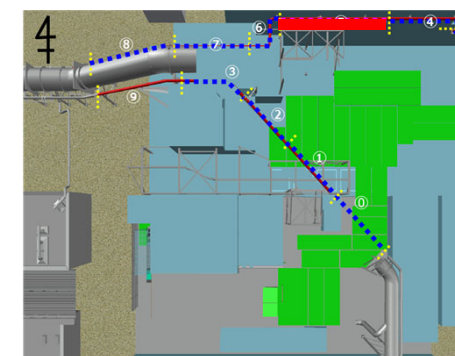
配管線量測定結果（配管⑤）

- 1号機SGTS配管表面の線量測定を実施したところ、最大値は約22.00mSv/hという結果であった。

測定ポイント	12	11	10	9	8	7	6	5	4	3	2	1
測定位置												
270° (配管横)	1.14	1.50	1.68	2.94	3.30	3.29	2.82	3.00	3.00	3.71	3.75	3.30

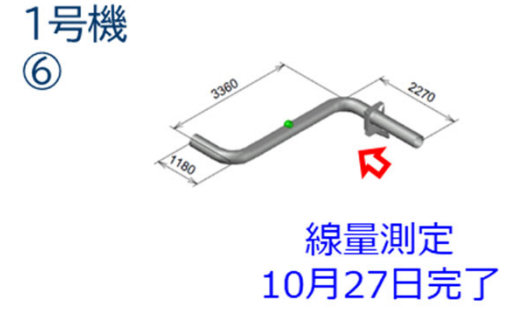
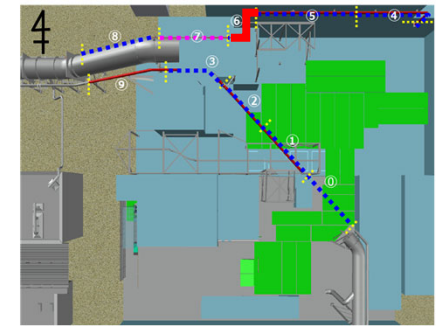
配管線量測定結果（配管⑥）

- 1号機SGTS配管表面の線量測定を実施したところ、最大値は約27.10mSv/hという結果であった。

測定ポイント	7	6	5	4	3	2	1
測定位置							
270° (配管横)	7.44	11.70	3.82	2.49	4.17	6.46	2.97

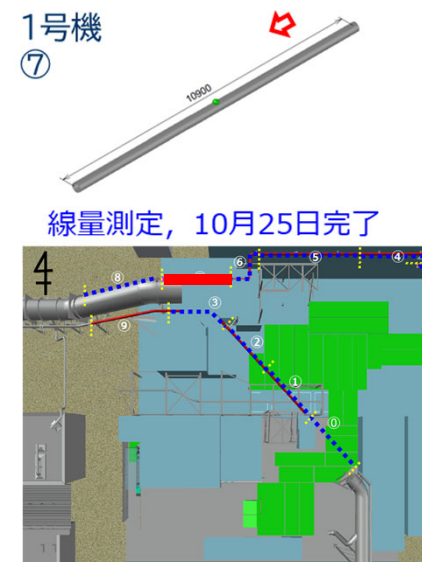
配管線量測定結果（配管⑦）

- 1号機SGTS配管表面の線量測定を実施したところ、最大値は約17.90mSv/hという結果であった。

測定ポイント	11	10	9	8	7	6	5	4	3	2	1
測定位置											
270° (配管横)	1.26	1.44	2.06	2.94	3.03	3.39	2.05	1.39	1.53	2.30	2.47
