# 増設雑固体廃棄物焼却設備 施設復旧に向けた進捗状況について

2025年10月30日

東京電力ホールディングス株式会社

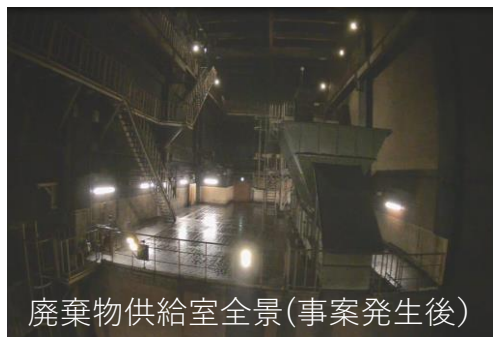
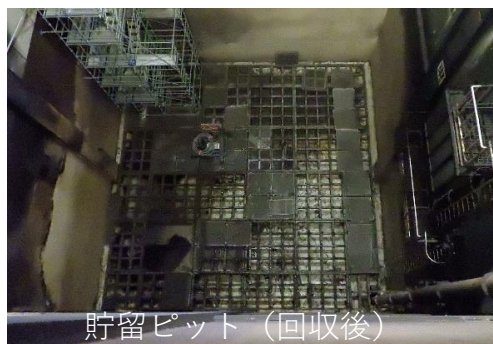
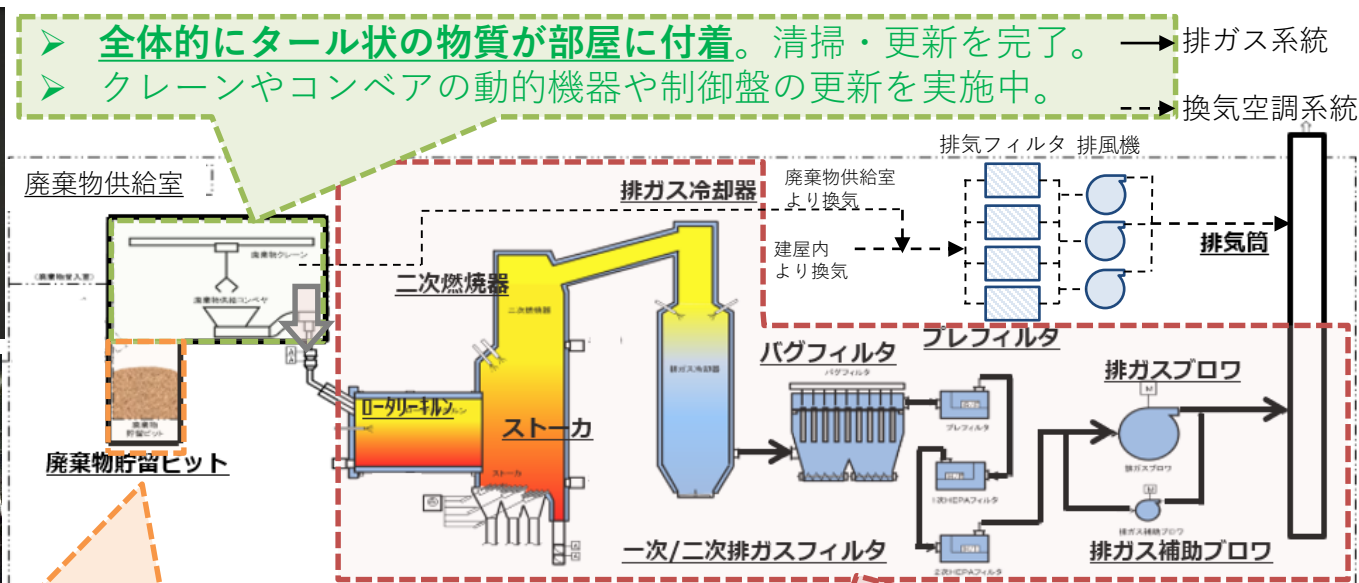
増設雑固体廃棄物焼却設備の概要

- ピット内に注水し、管理区域側に系外漏えい有。
- チップ・水の回収完了。点検・修理を実施中。

- 水蒸気・ガスを系統内に吸込。
- 系統内部は異常無を確認。
- 壁面・床や制御盤等の機器は被水し、一部更新を実施中。

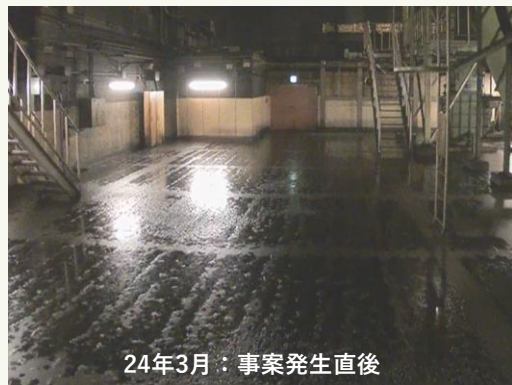
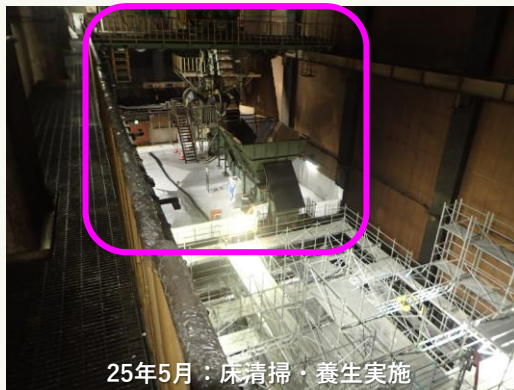
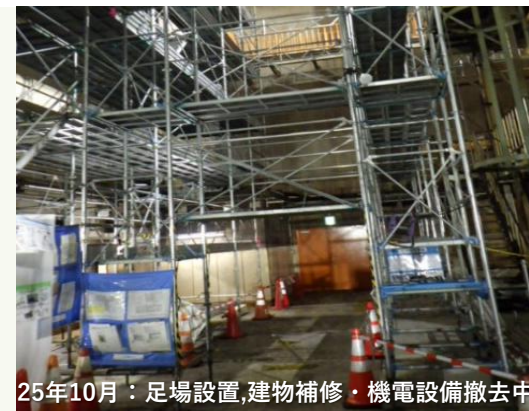
廃棄物供給室

- ☐ 建物
- ☐ 機電設備
- ☐ 工程
- ☐ 廃棄物貯留ピットを残して補修・清掃はおおよそ終了
- ☐ クレーン・コンベア等の復旧工事を9月より実施中
- ☐ 原状復旧については、2025年度内に完了見込み

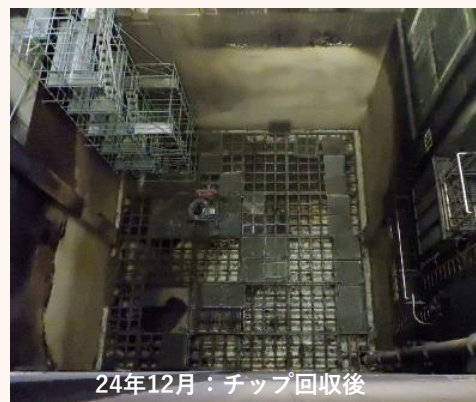
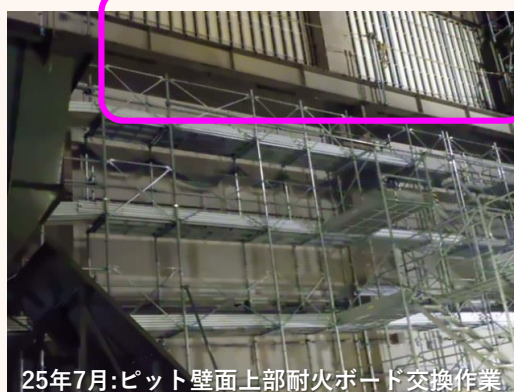
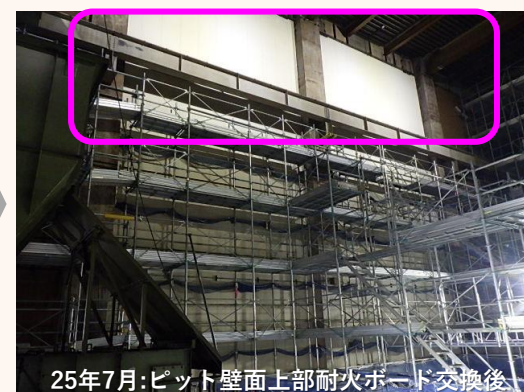
| エリア | 設備 | 主な更新・補修内容 | 制約 |
|---|---|---|---|
| 廃棄物貯留ピット | | 【実施済】 清掃, 耐火ボード更新 【実施中】 破損・漏洩箇所修理 | |

- ピット内のチップ・水回収後、コンクリートの損傷を確認したため、影響を調査した。
- 目視点検の結果、一部損傷部は確認されたが、構造躯体に大きな影響を及ぼす変状は確認されなかった。
- 損傷箇所並びに周辺部の中性化深さを測定の結果、中性化深さは壁・床ともに最大でも数mm程度と軽微であり、躯体表面部にとどまっていることを確認した。
- 以上から、今回の事案による建屋躯体への影響は軽微であることを確認し、損傷部を適切に補修を行う。他の復旧工事との兼ね合いから補修は2026年1月～3月に実施予定。

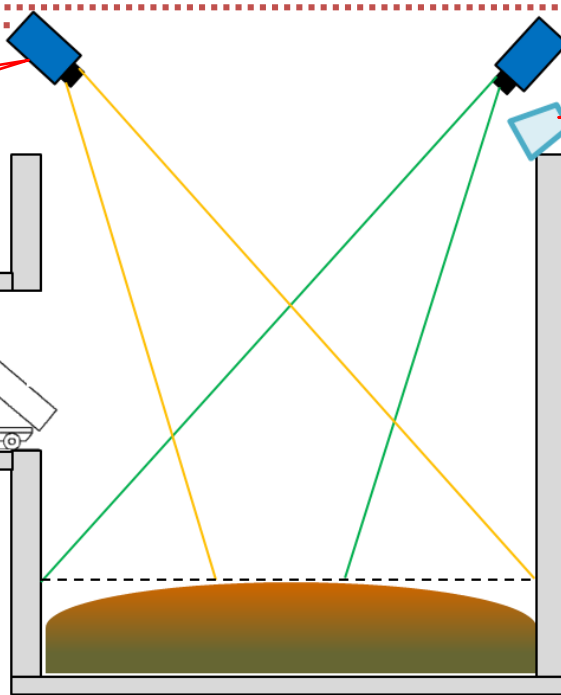
廃棄物貯留ピット

- これまで：チップの発酵・発熱が進展するまで検知できず事案発生後も収束手段がなく、消防車で機動的に対応
- 本施設と同様にピット方式を用いる一般施設を参照し、温度監視設備と温度上昇時の散水設備を設置  
異常な発熱時には散水により廃棄物を冷却
- ピット内の汚水回収設備を常設し、廃棄物由来の汚水滞留による嫌気性環境を抑制及び散水した水を回収

ピット全域に散水できるヘッドを設置。  
制御室から遠隔でポンプを起動し、散水

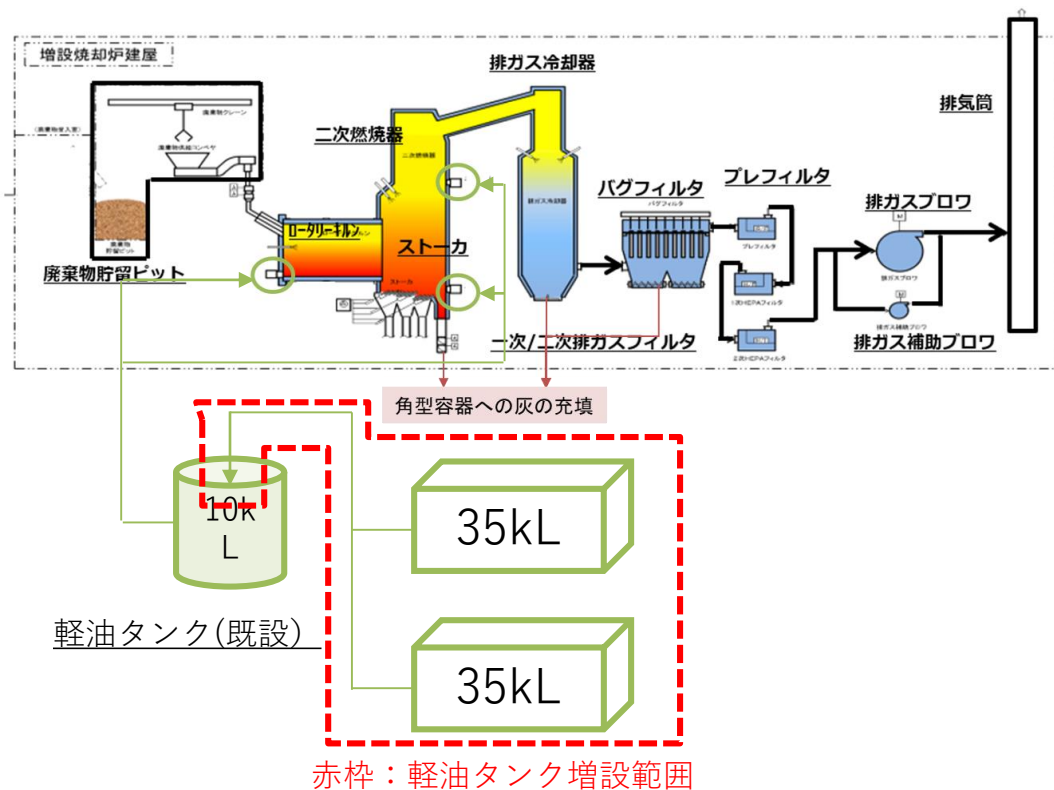
□ 腐食した廃棄物が燃えにくいいため、バーナ着火状態が長期間継続し、軽油消費量が多い

□ 軽油タンクを増設し、軽油枯渇による焼却停止リスクや補給作業負担を低減

□ 9月までに設備を設置済。試運転は25年度末の予定

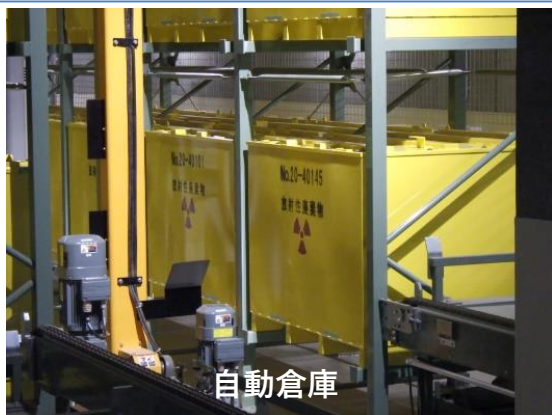
自動倉庫

灰の密度が設計想定よりも重く、灰を充填した容器を楊重する自動倉庫スタッカークレーンの定格荷重を超過

容器に少量充填した上で、人手での詰め替えをこれまで実施

自動倉庫を使用せず灰を充填する設備(バイパス設備)を設置。25年6月～26年6月にかけて工事を実施中

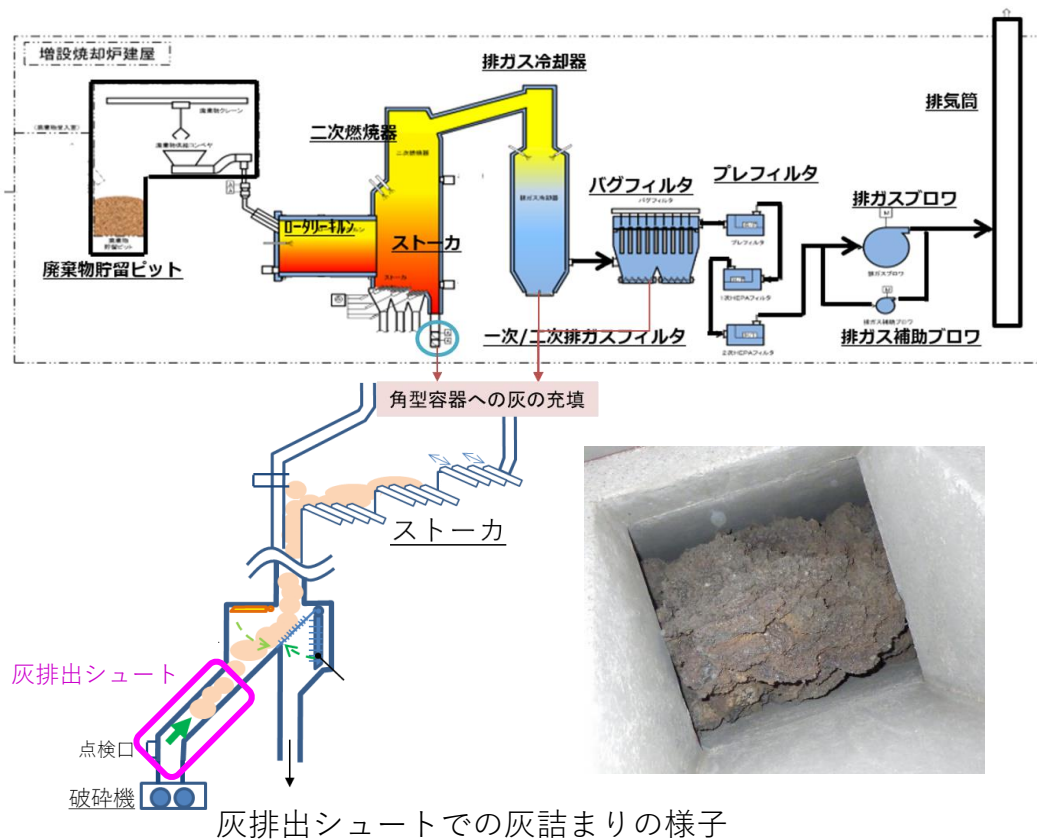
☐ ストーカ灰排出シュートの径が小さい箇所で灰詰まりが頻発  
都度焼却を停止し、系統を開放して清掃

☐ シュート径の拡大及び詰まり発生時の解消機構を設置

☐ 25年9月～26年1月にかけて工事を実施中
