# タービン建屋東側における 地下水及び海水中の放射性物質濃度の状況について

2025/11/27

東京電力ホールディングス株式会社

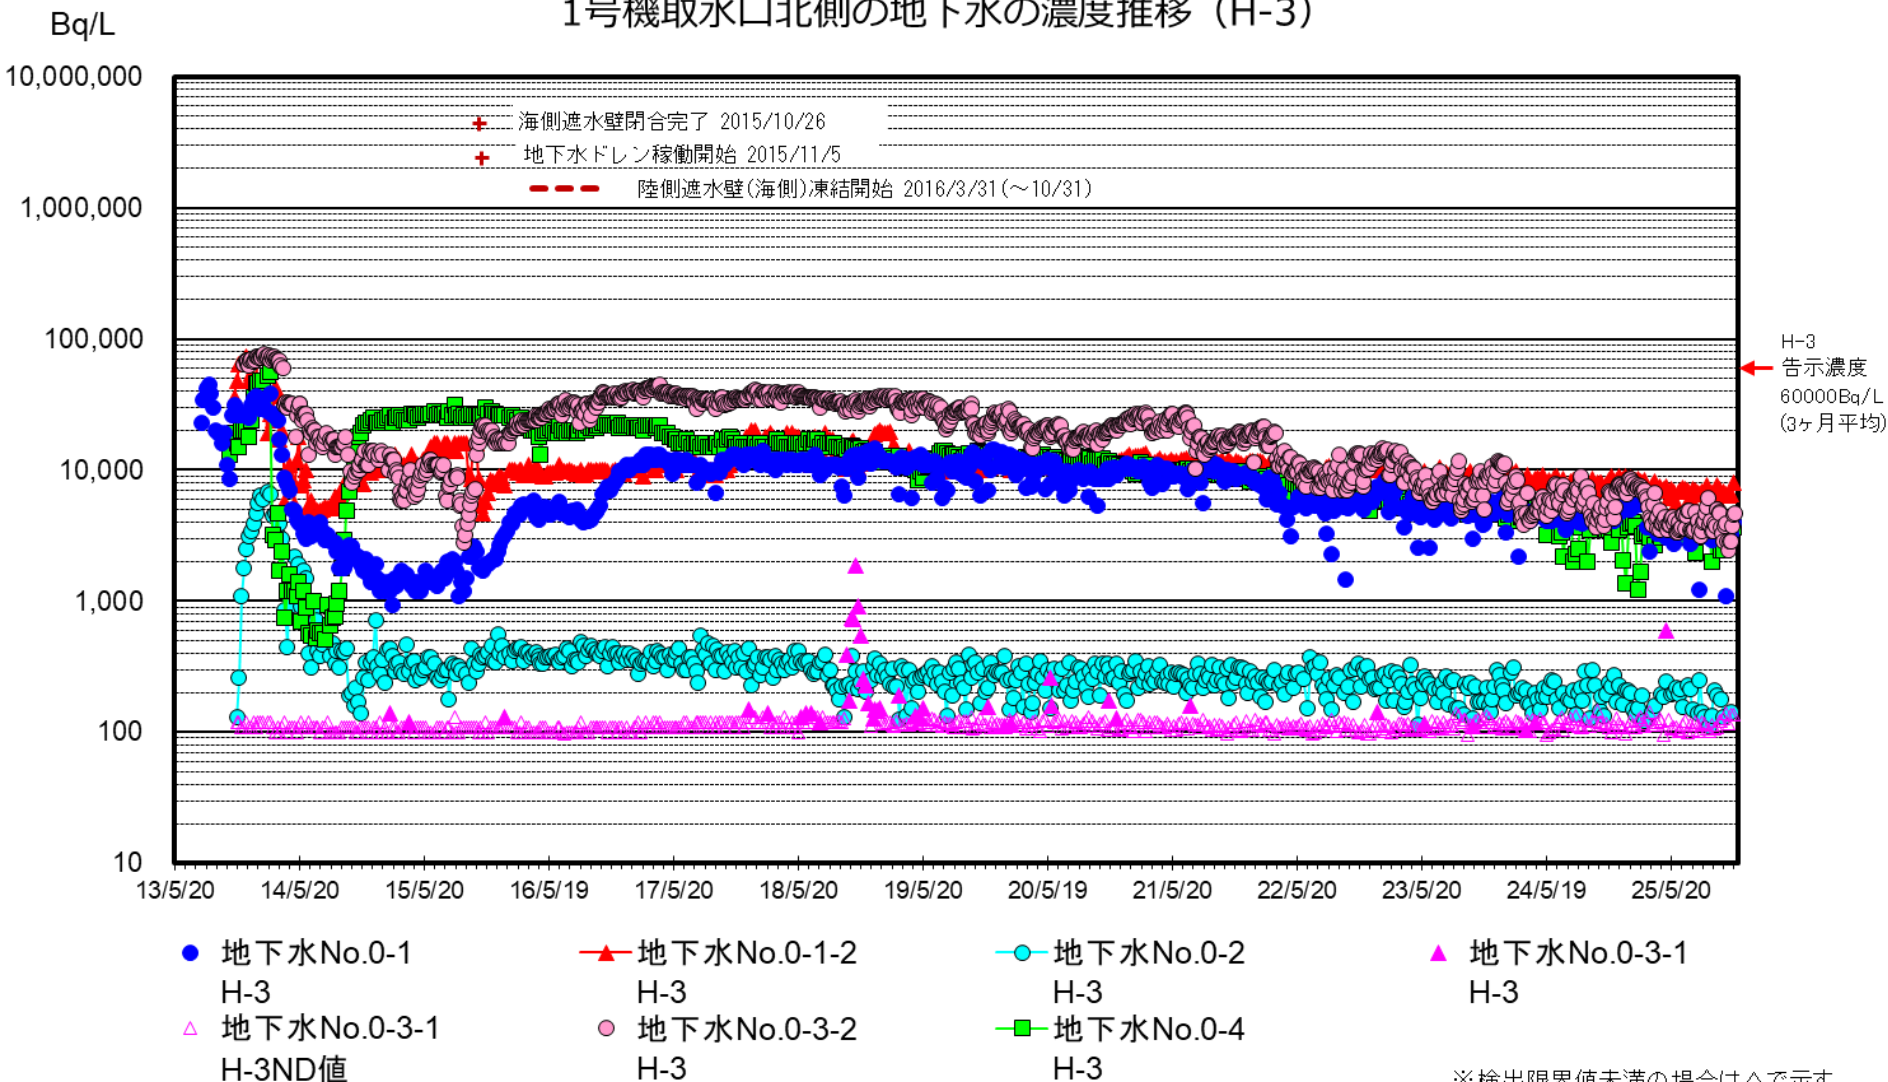
## 1号機取水口北側の地下水の濃度推移 (H-3)

- H-3濃度は、全観測孔で告示濃度60000Bq/Lを下回り、全体としては横ばい又は低下傾向の観測孔が多い。
- 全β濃度は、全体としては横ばい傾向にあったが、2020.4以降に一時的な上昇が見られ、現在においてもNo.0-1、No.0-1-2、No.0-2、No.0-3-1、No.0-3-2、No.0-4 の観測孔で低い濃度で上下動が見られるため、引き続き傾向を注視していく。

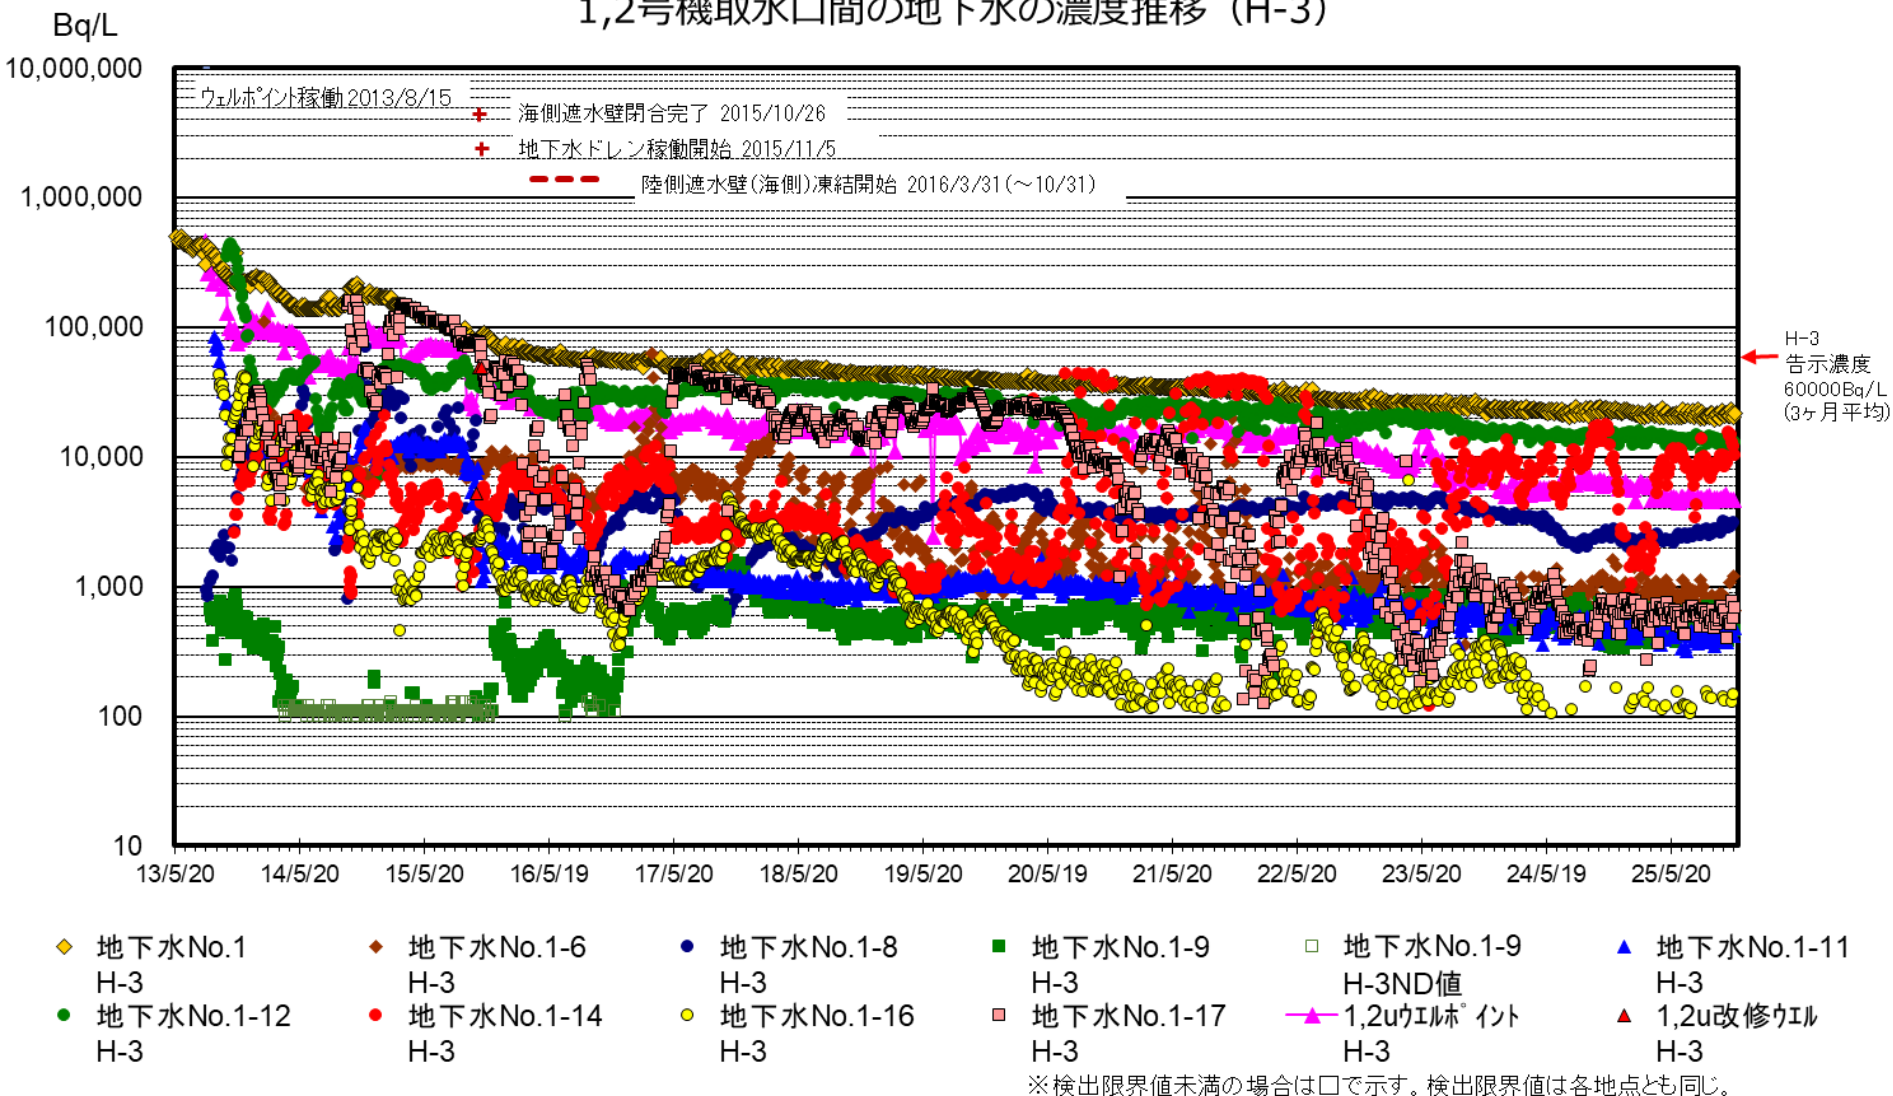
## 1,2号機取水口間の地下水の濃度推移 (H-3)

- H-3濃度は、全観測孔で告示濃度60000Bq/Lを下回り、No.1-14、No.1-17など上下動が見られる観測孔もあるが、全体的に横ばい又は低下傾向の観測孔が多い。
- 全β濃度は、全体としては横ばい傾向にあるが、No.1-6については上昇傾向が見られ、No.1-8、No.1-9、No.1-11、No.1-12、No.1-14の観測孔で低い濃度で上下動が見られることから、引き続き傾向を注視していく。

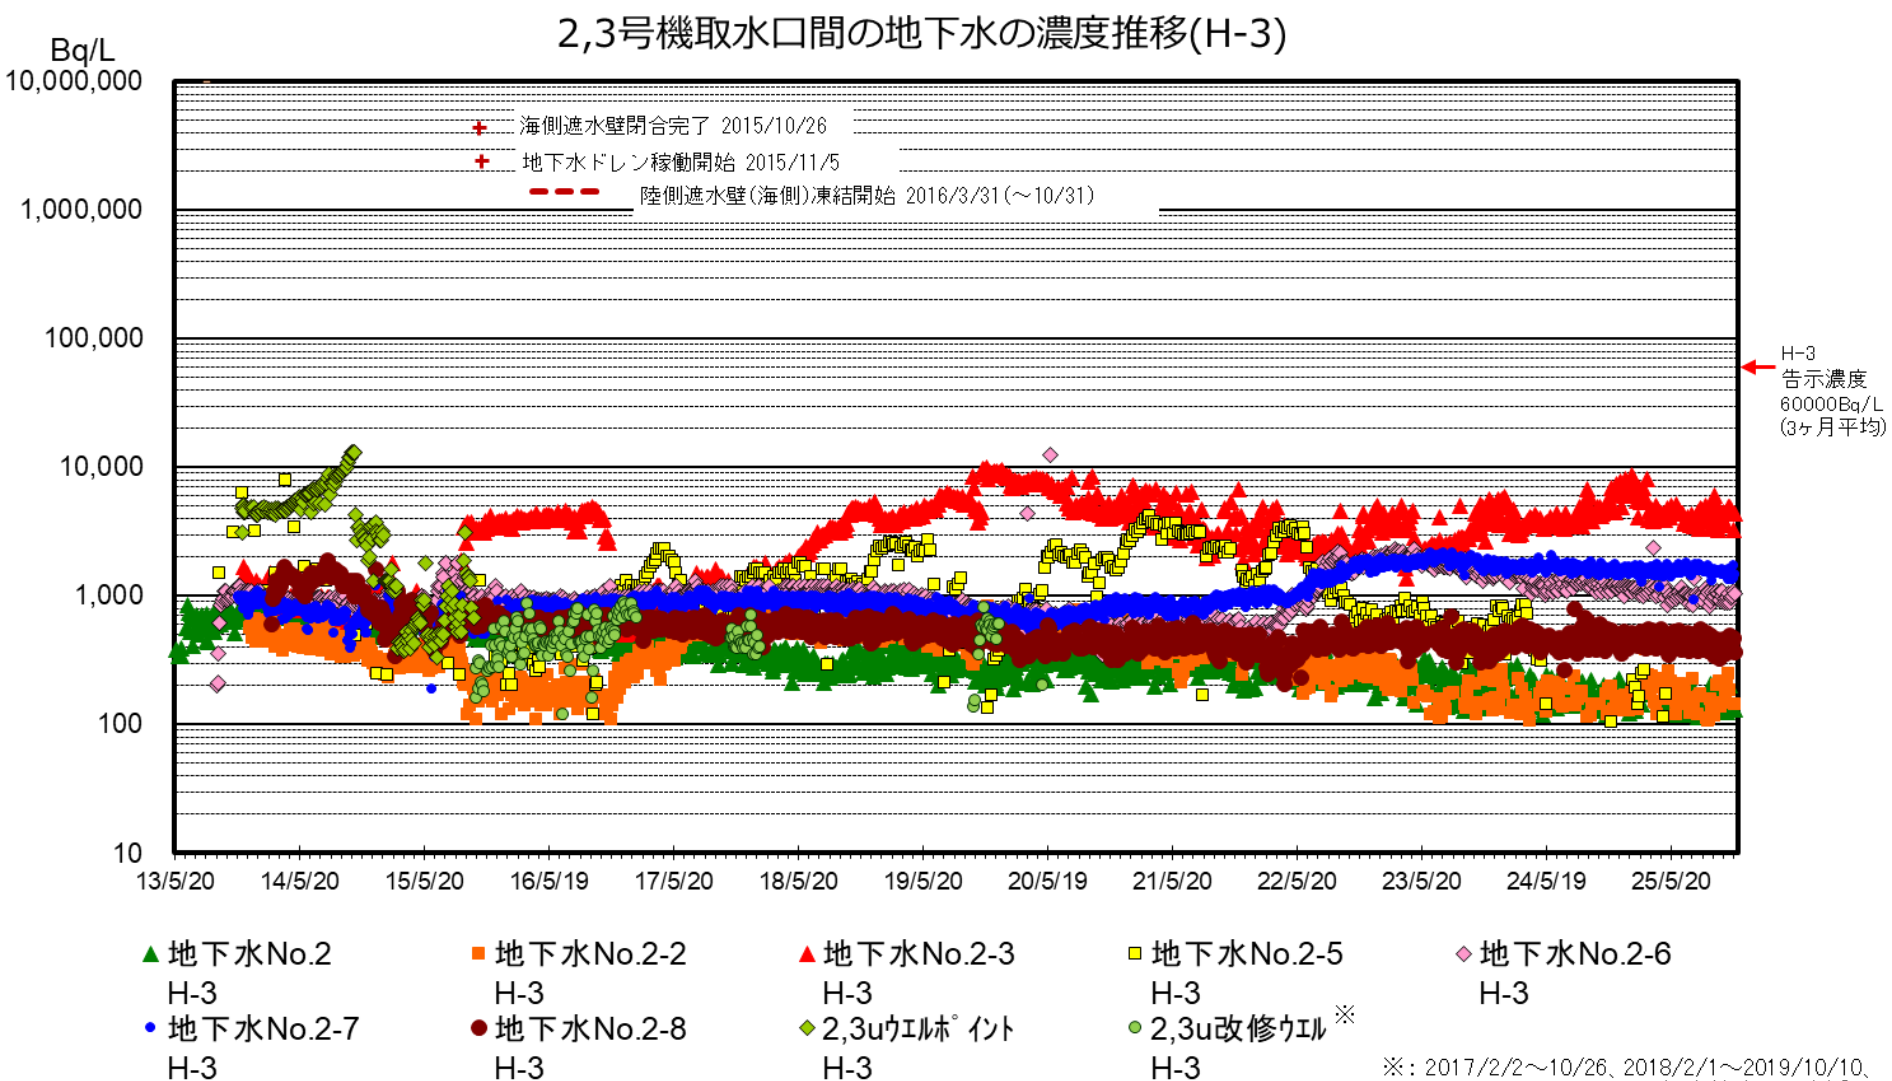
## 2,3号機取水口間の地下水の濃度推移 (1/2)

- H-3濃度は、全観測孔で告示濃度60000Bq/Lを下回り、全体的に横ばい又は低下傾向の観測孔が多い。
- 全β濃度は、全体としては横ばい傾向にあるが、No.2-5において低下が見られ、変動が大きくなっている。引き続き傾向を注視していく。

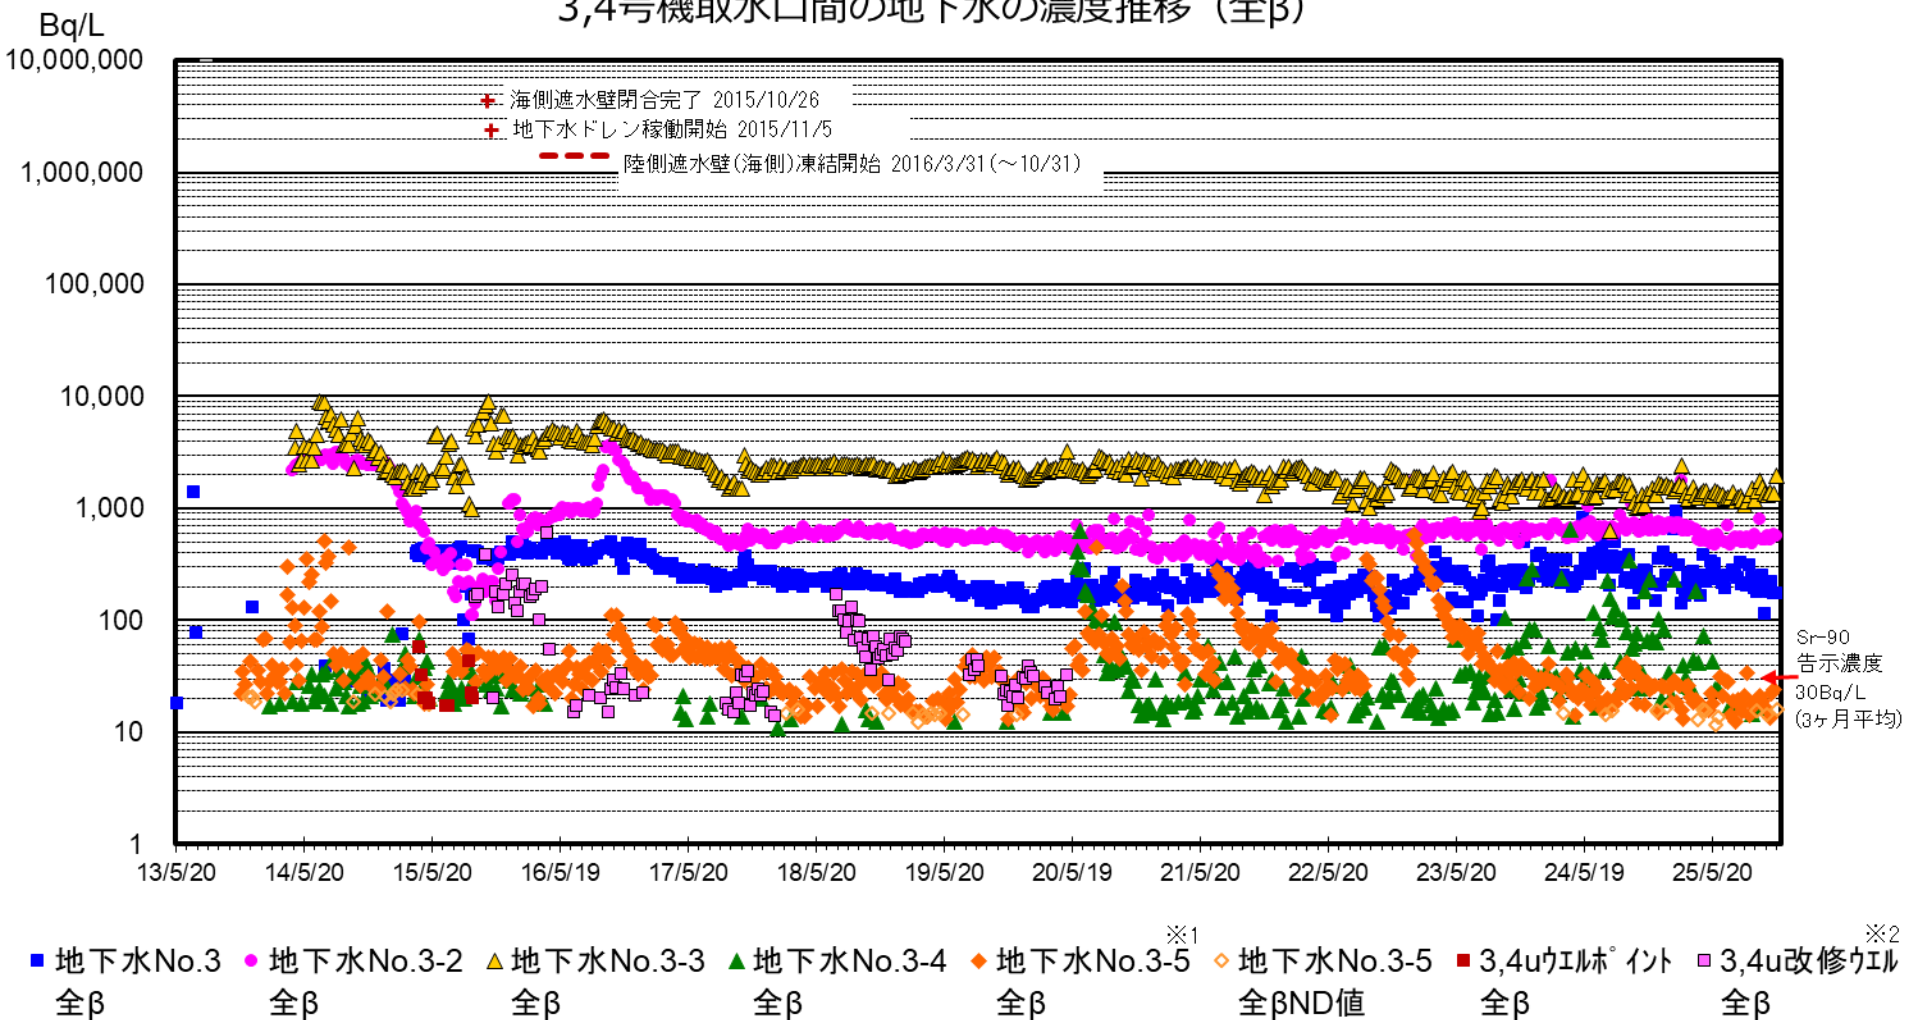
## 3,4号機取水口間の地下水の濃度推移 (全β)

- H-3濃度は、全観測孔で告示濃度60000Bq/Lを下回り、全体的に横ばい又は低下傾向にある。
- 全β濃度は、全体としては横ばいであるが、No.3-4、No.3-5 の観測孔で低い濃度で上下動がみられるため、引き続き傾向を注視していく。

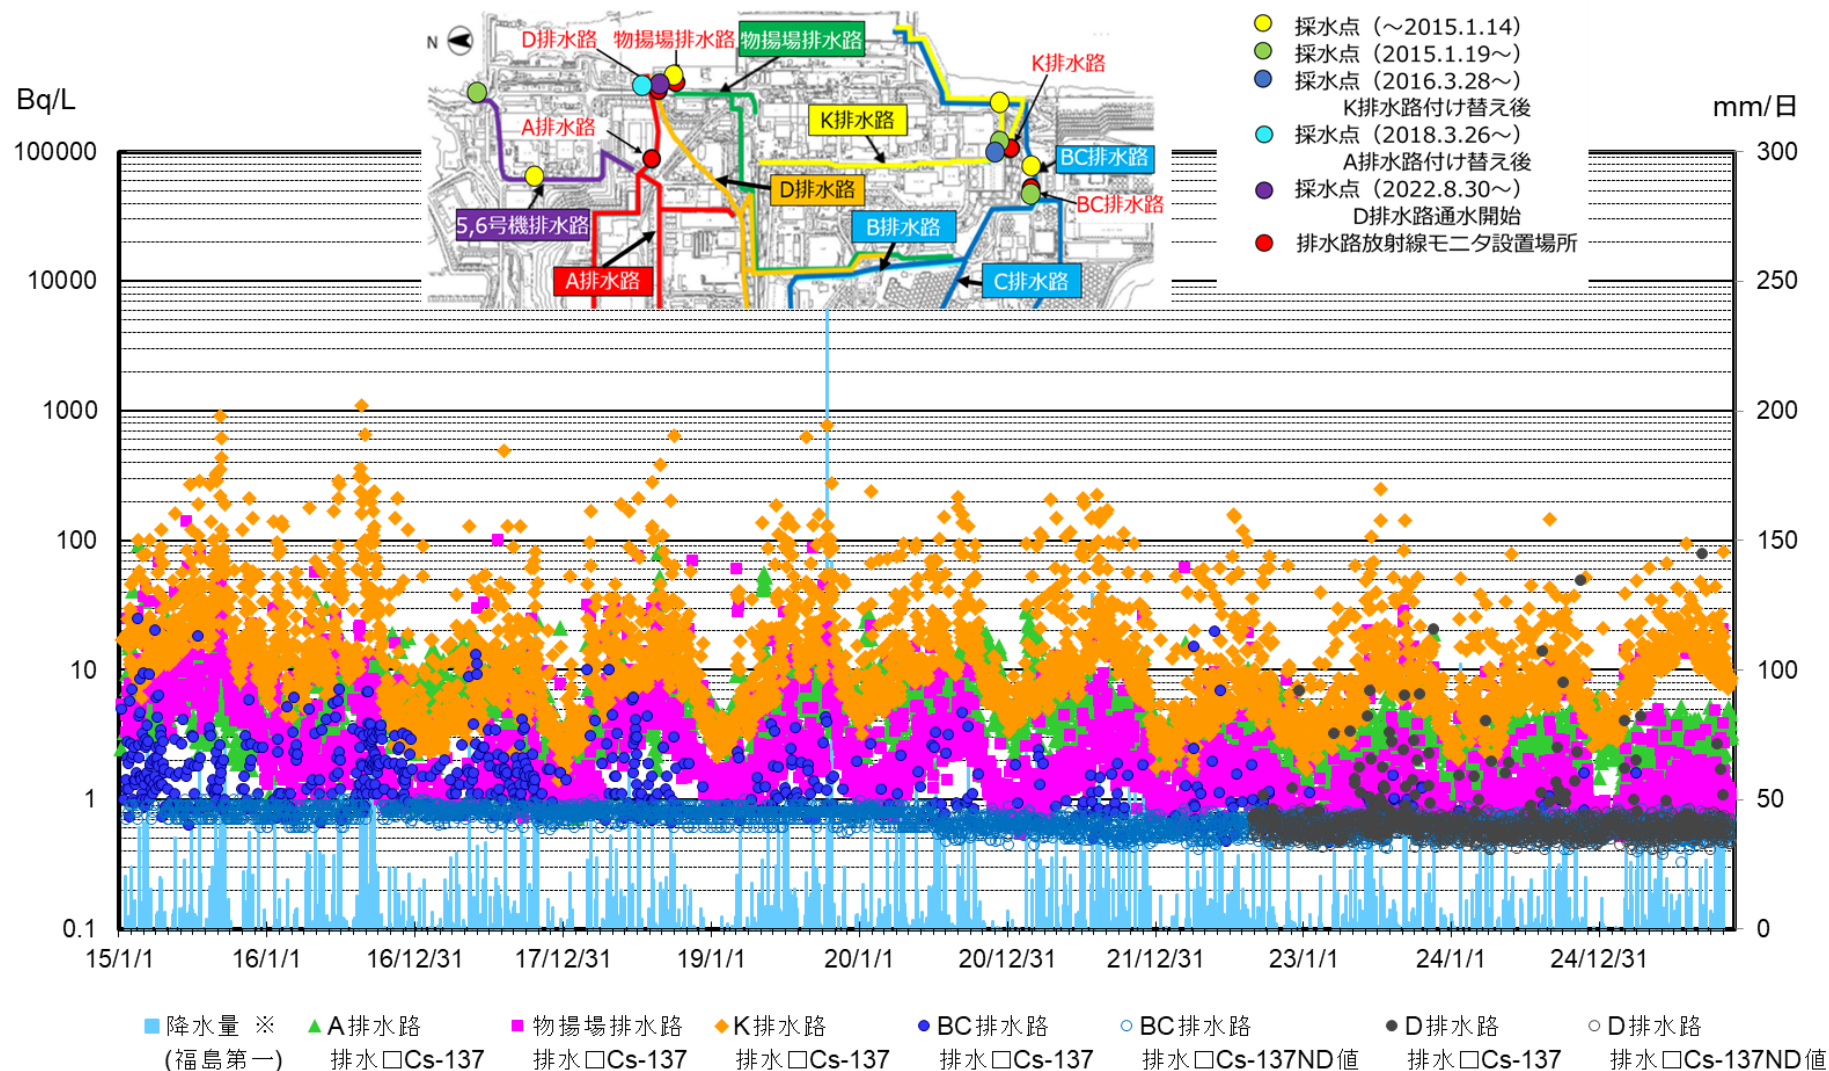
# 排水路の排水の濃度推移 (Cs-137)

- 道路・排水路の土砂回収を実施中。
- 全体的に横ばい傾向にある。
- Cs-137濃度、全β濃度は降雨時に上昇する傾向にある。

- 道路・排水路の土砂回収を実施中、排水路及び枝管に浄化材を設置中。
- Cs-137濃度、全β濃度は横ばい傾向にあるが、降雨時に上昇する傾向にある。
- H-3濃度は低下傾向にあったが、2017.9以降横ばい傾向となり、2023.5以降ゆるやかに下降傾向にある。

- 敷地西側の線量が低いエリアの排水を2022/8/30より通水開始。
- 低い濃度で横ばい傾向にある。
- 2022/11/29より連続モニタを設置し、1/2号機開閉所周辺の排水を通水開始。
- Cs-137濃度、全β濃度は降雨時に上昇する傾向にある。

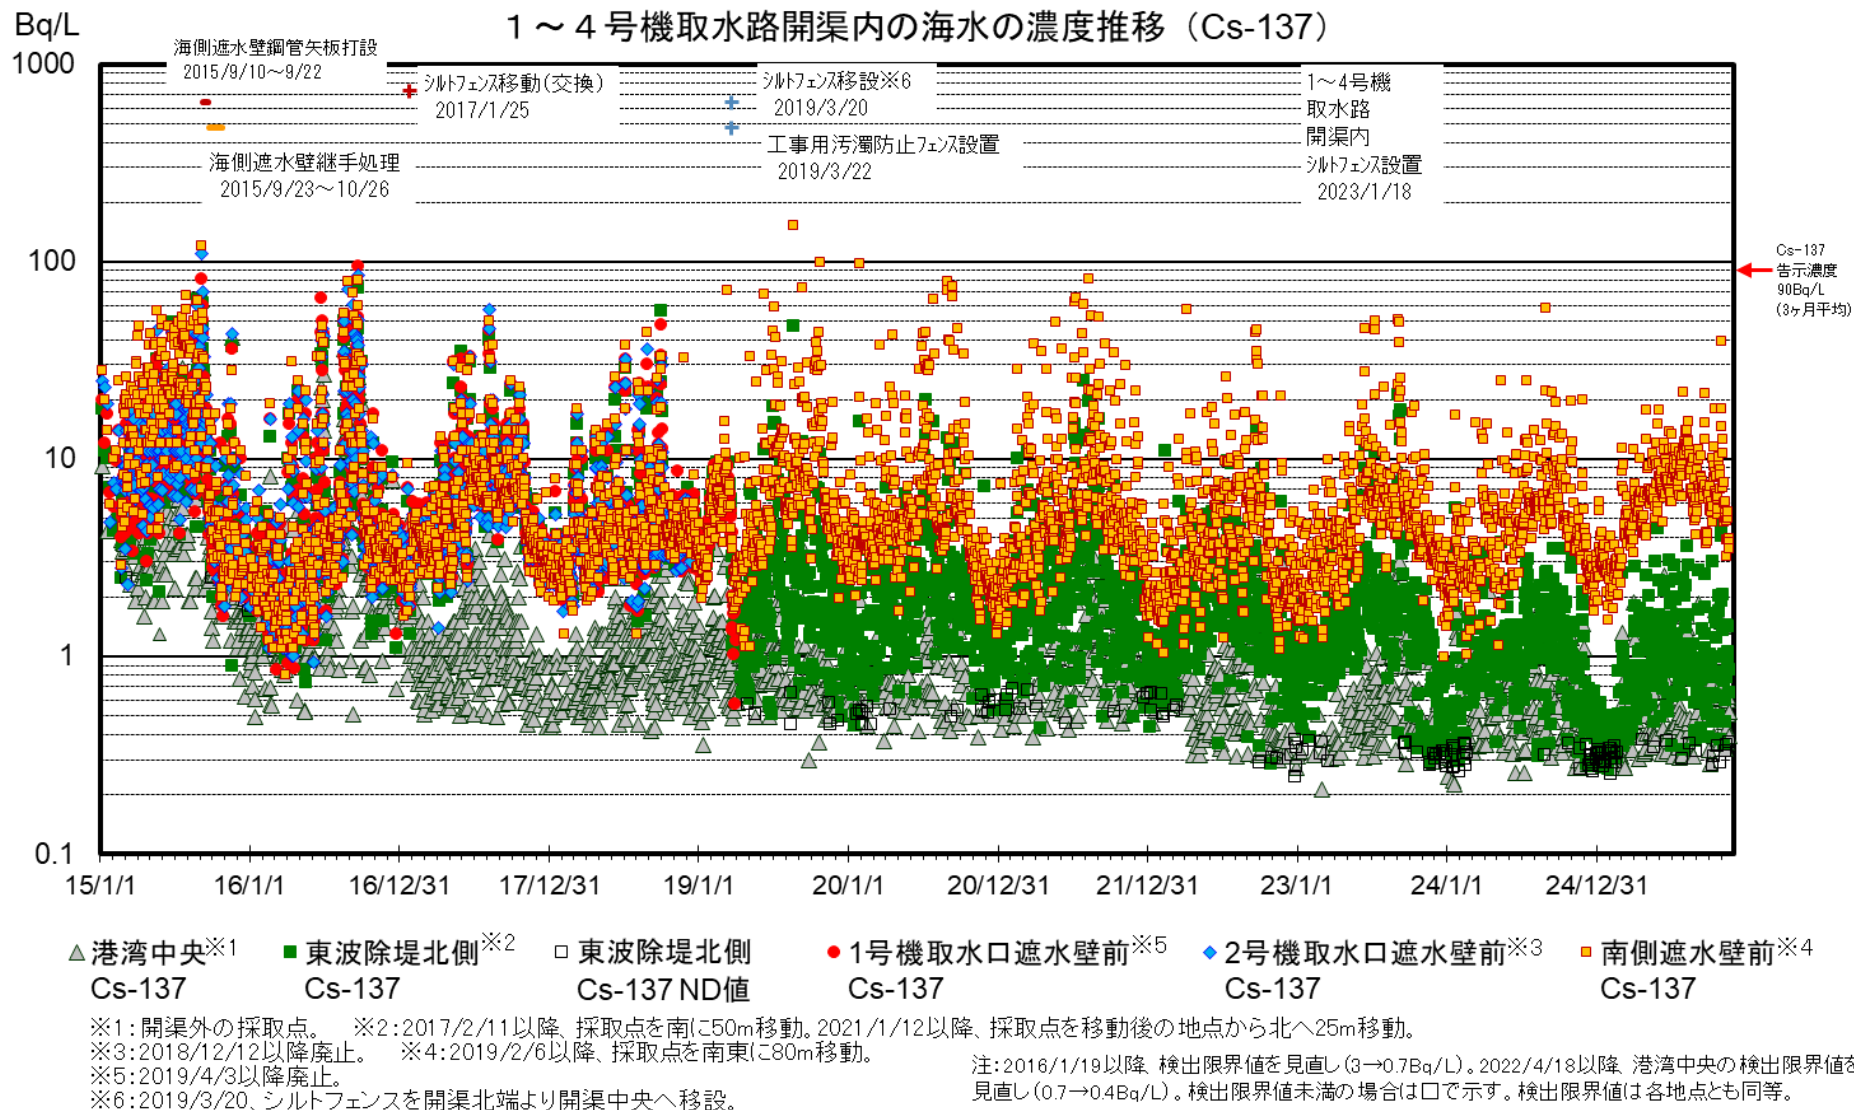
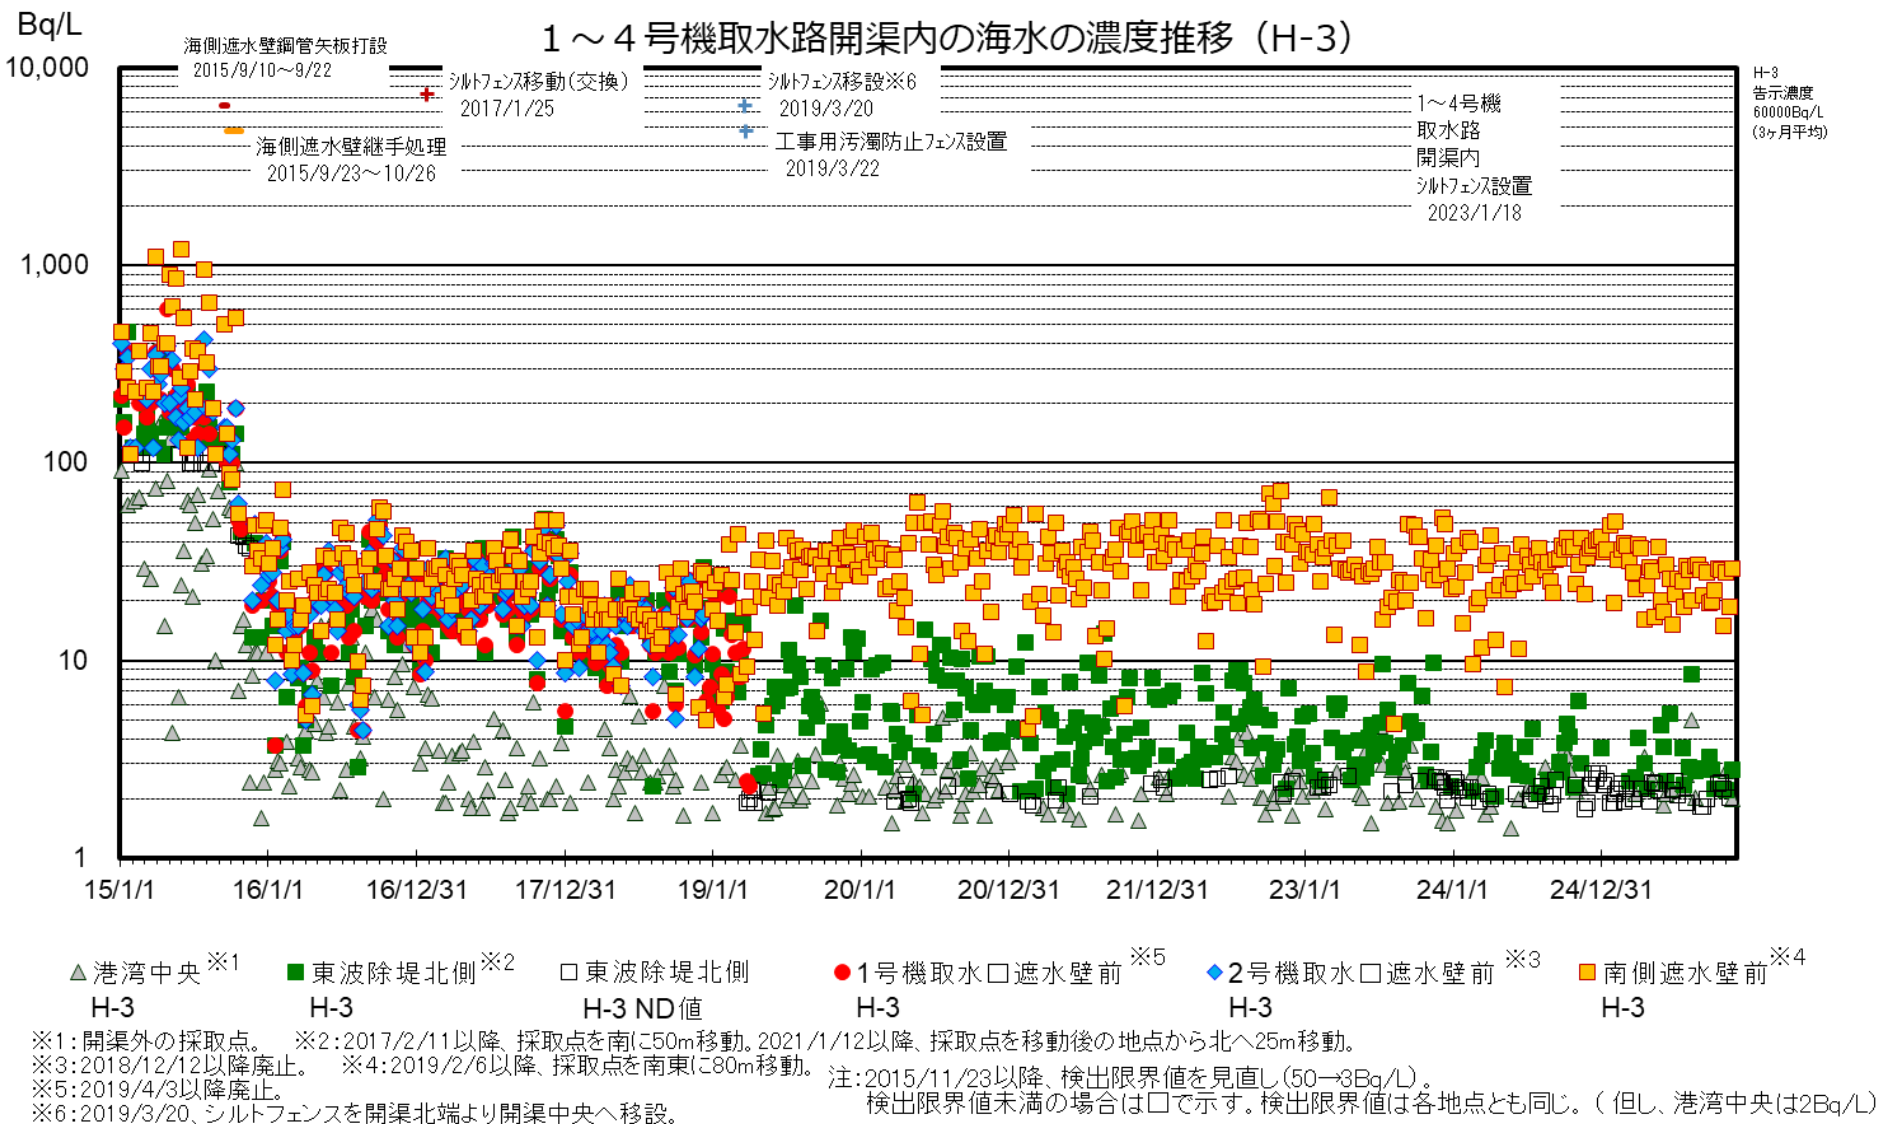
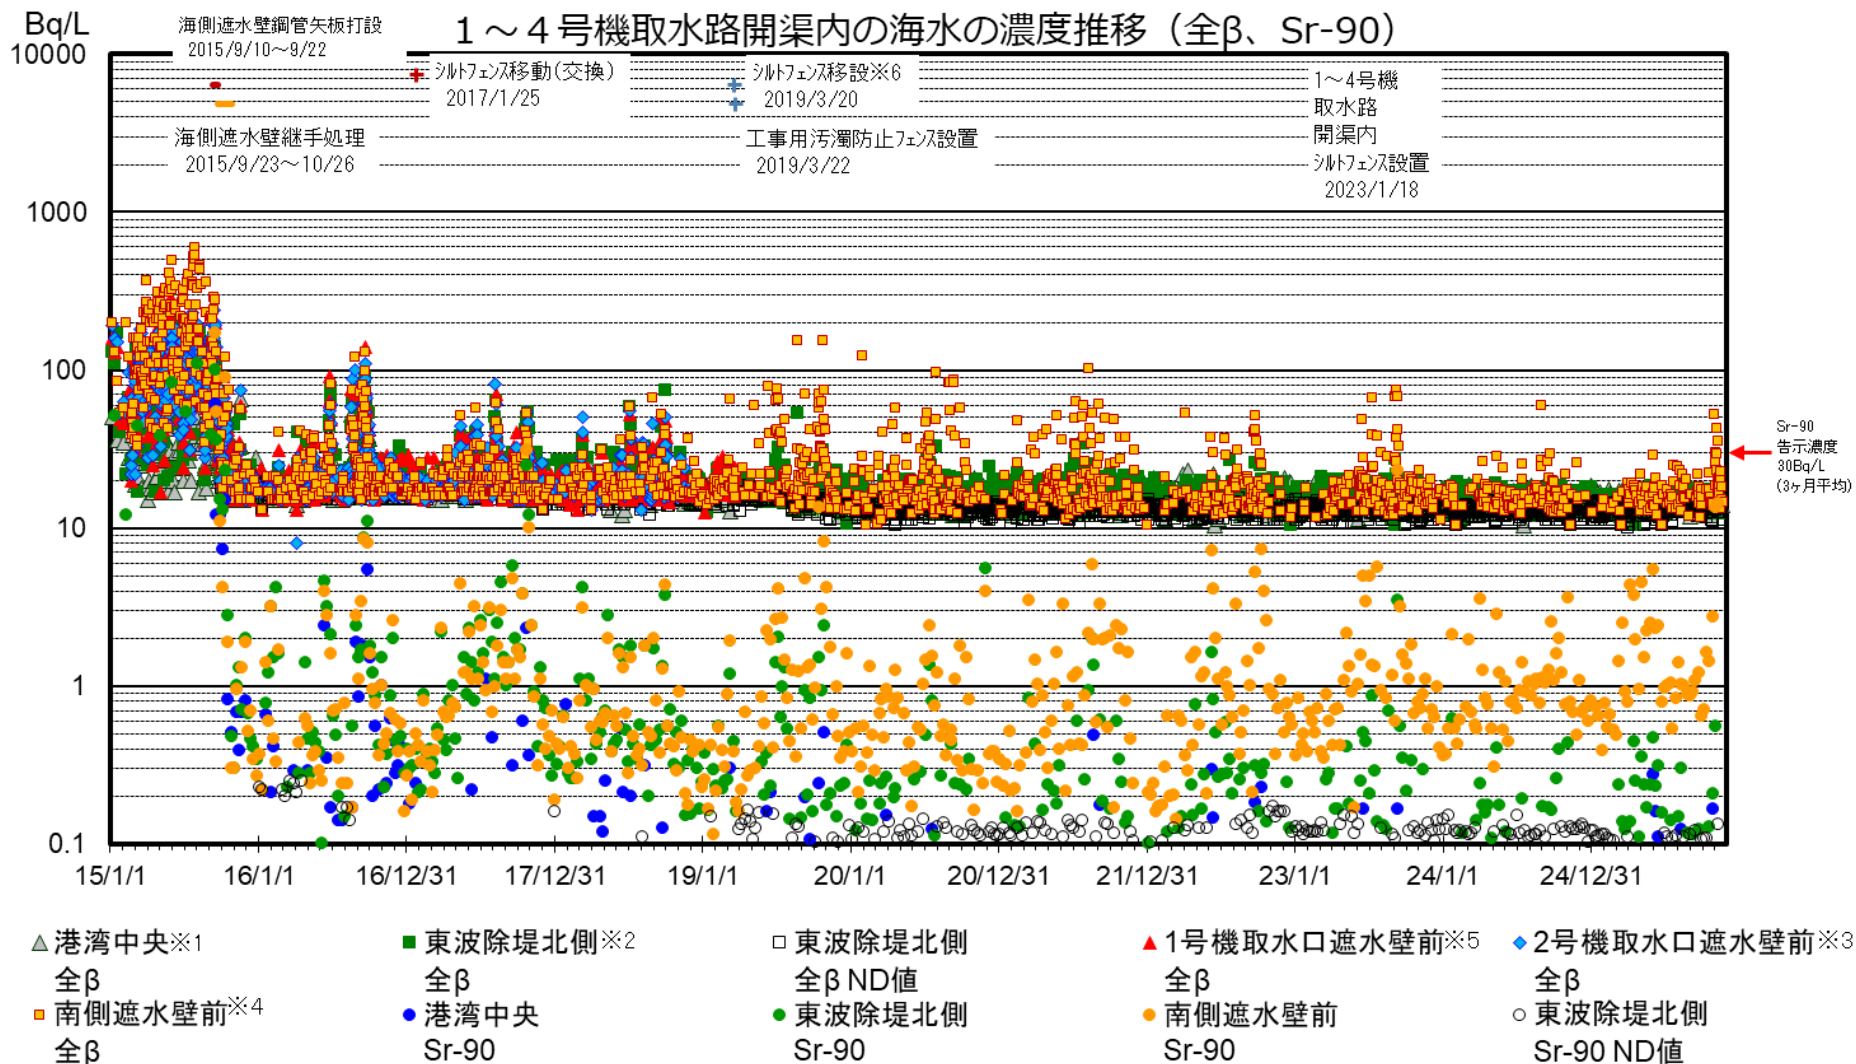
# 1～4号機取水路開渠内の海水の濃度推移（1/3）

- 告示濃度未満で推移しており、降雨時に一時的なCs-137濃度、Sr-90濃度の上昇が見られるが、長期的には低下傾向が見られる。
- 海側遮水壁鋼管矢板打設・継手処理の完了後、濃度の低下が見られる。
- メガフロート関連工事によりシルトフェンスを開渠中央へ移設した2019.3.20以降、Cs-137濃度について、南側遮水壁前が高め、東波除堤北側が低めで推移している。

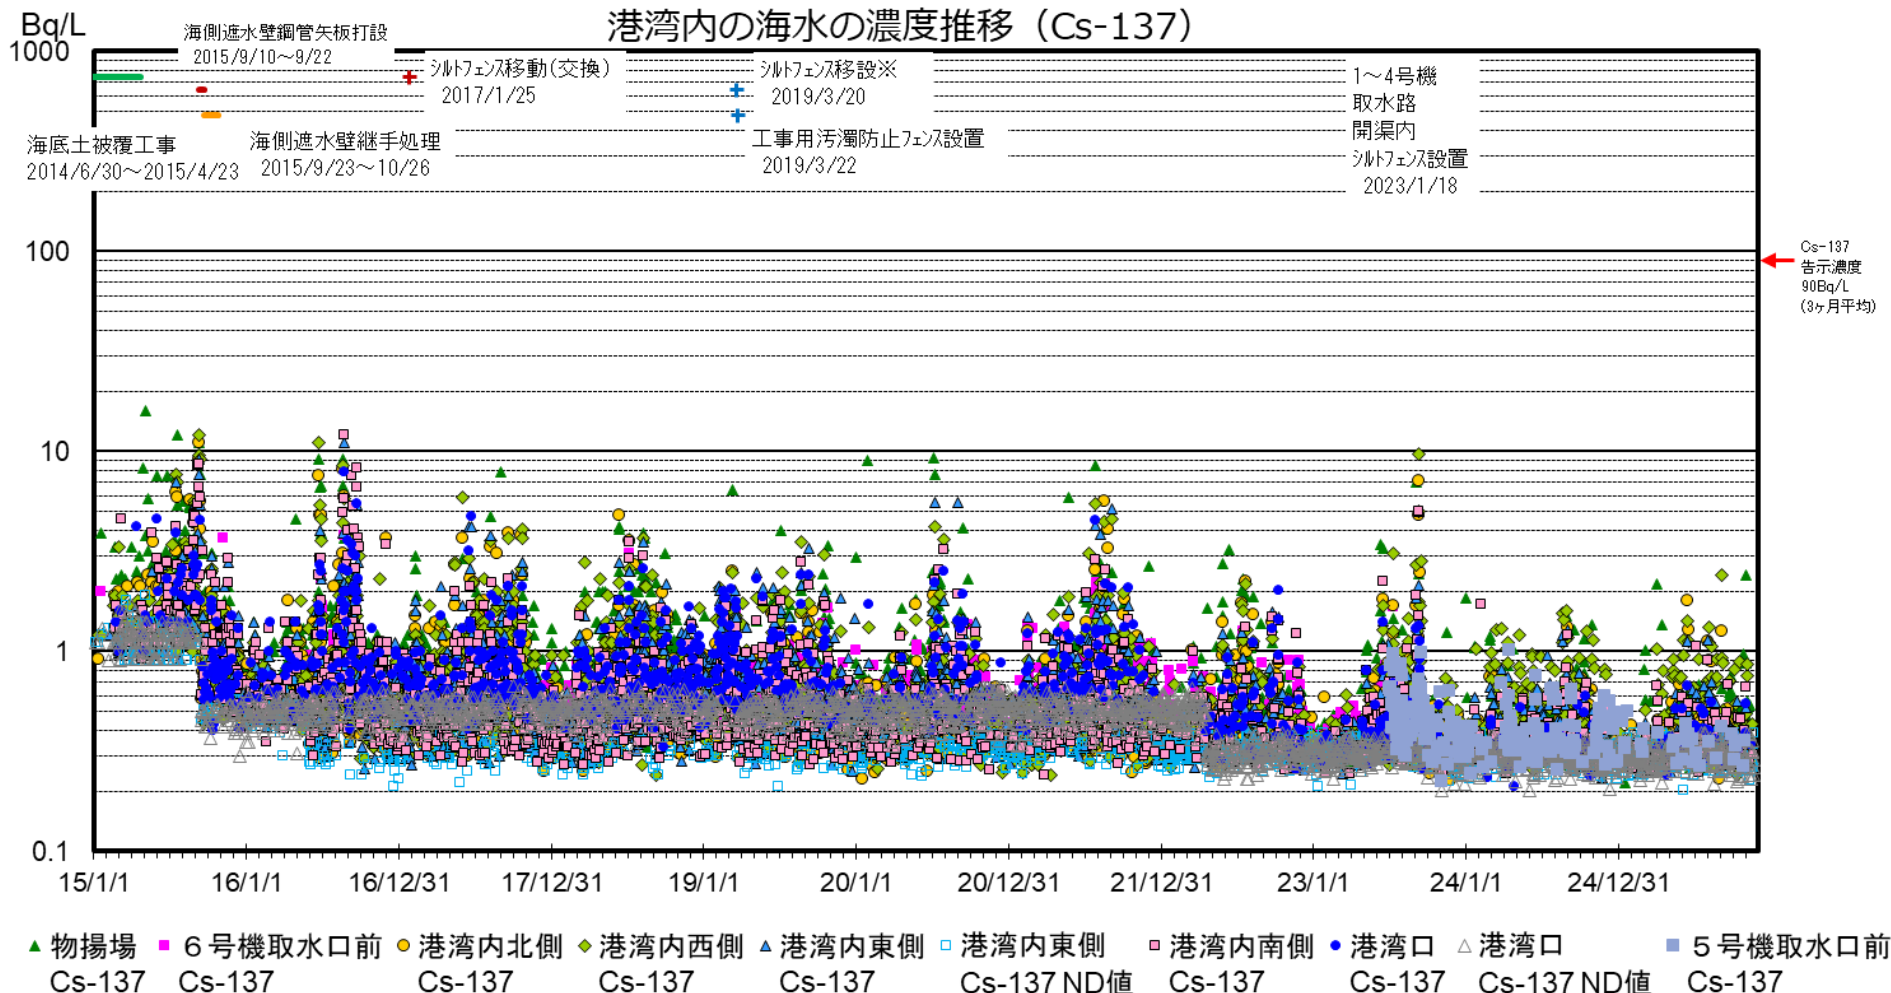
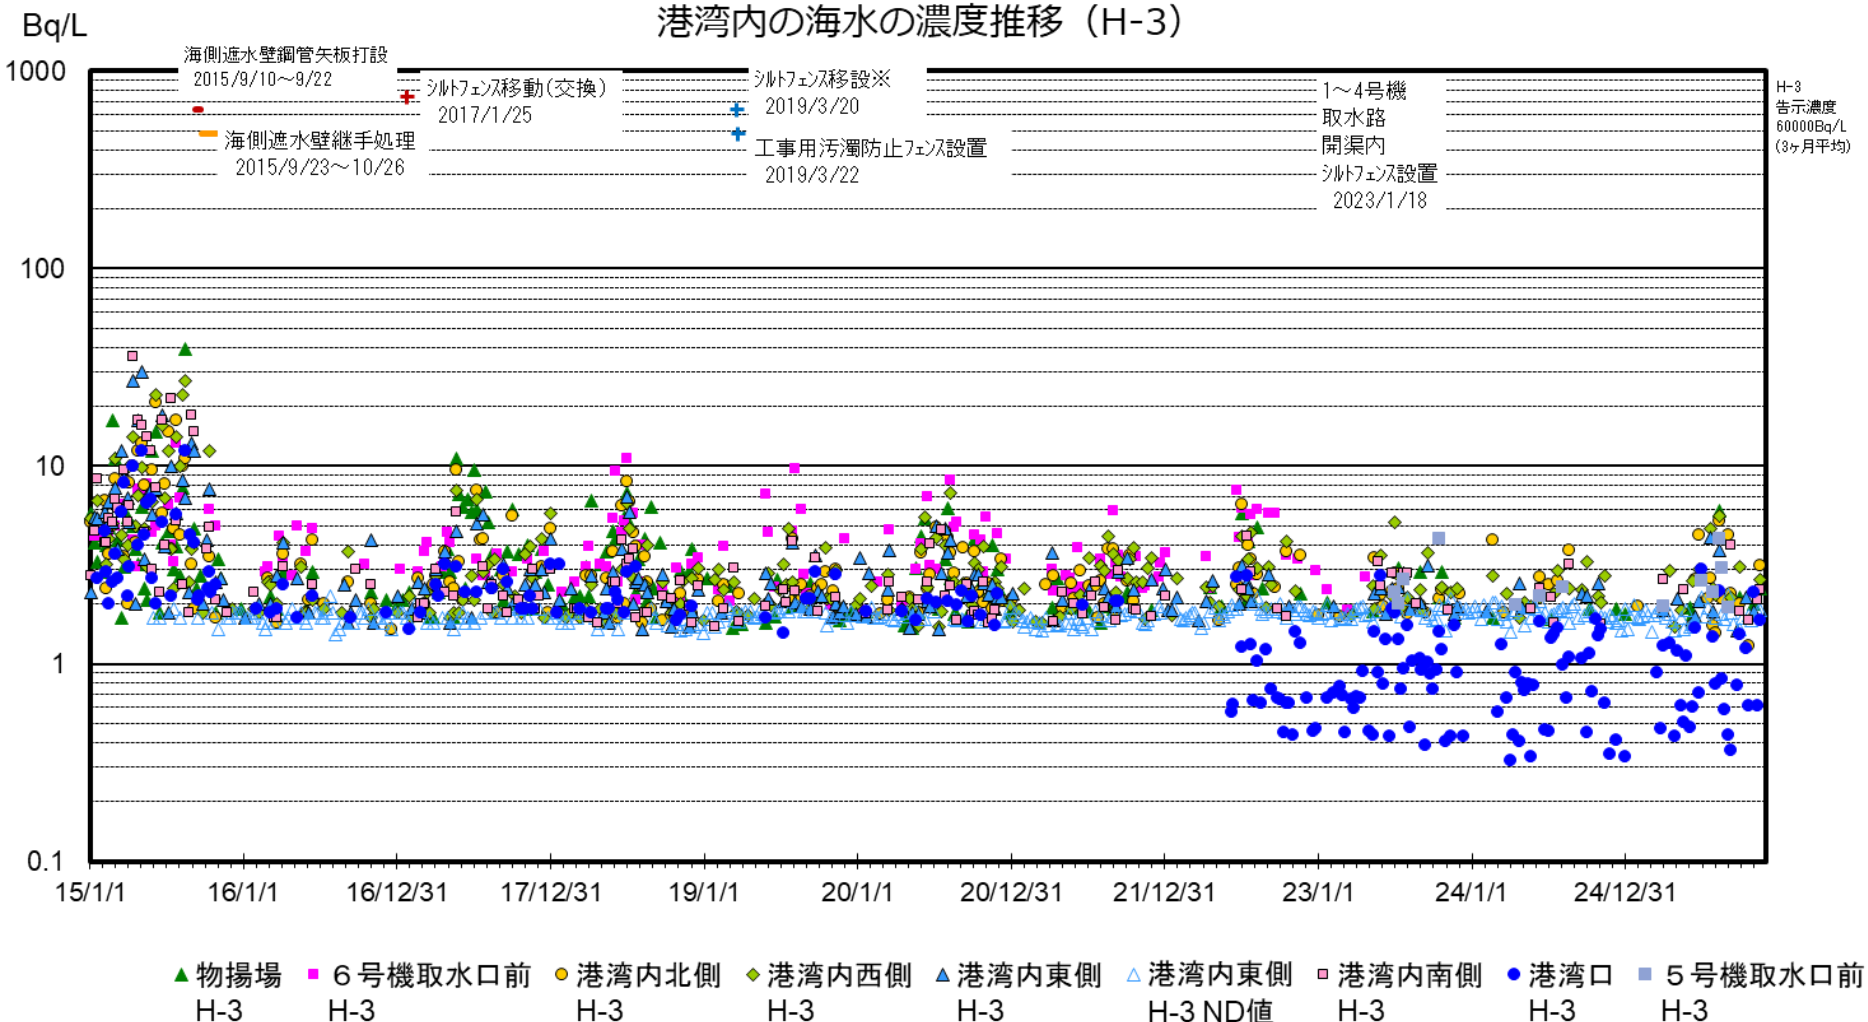
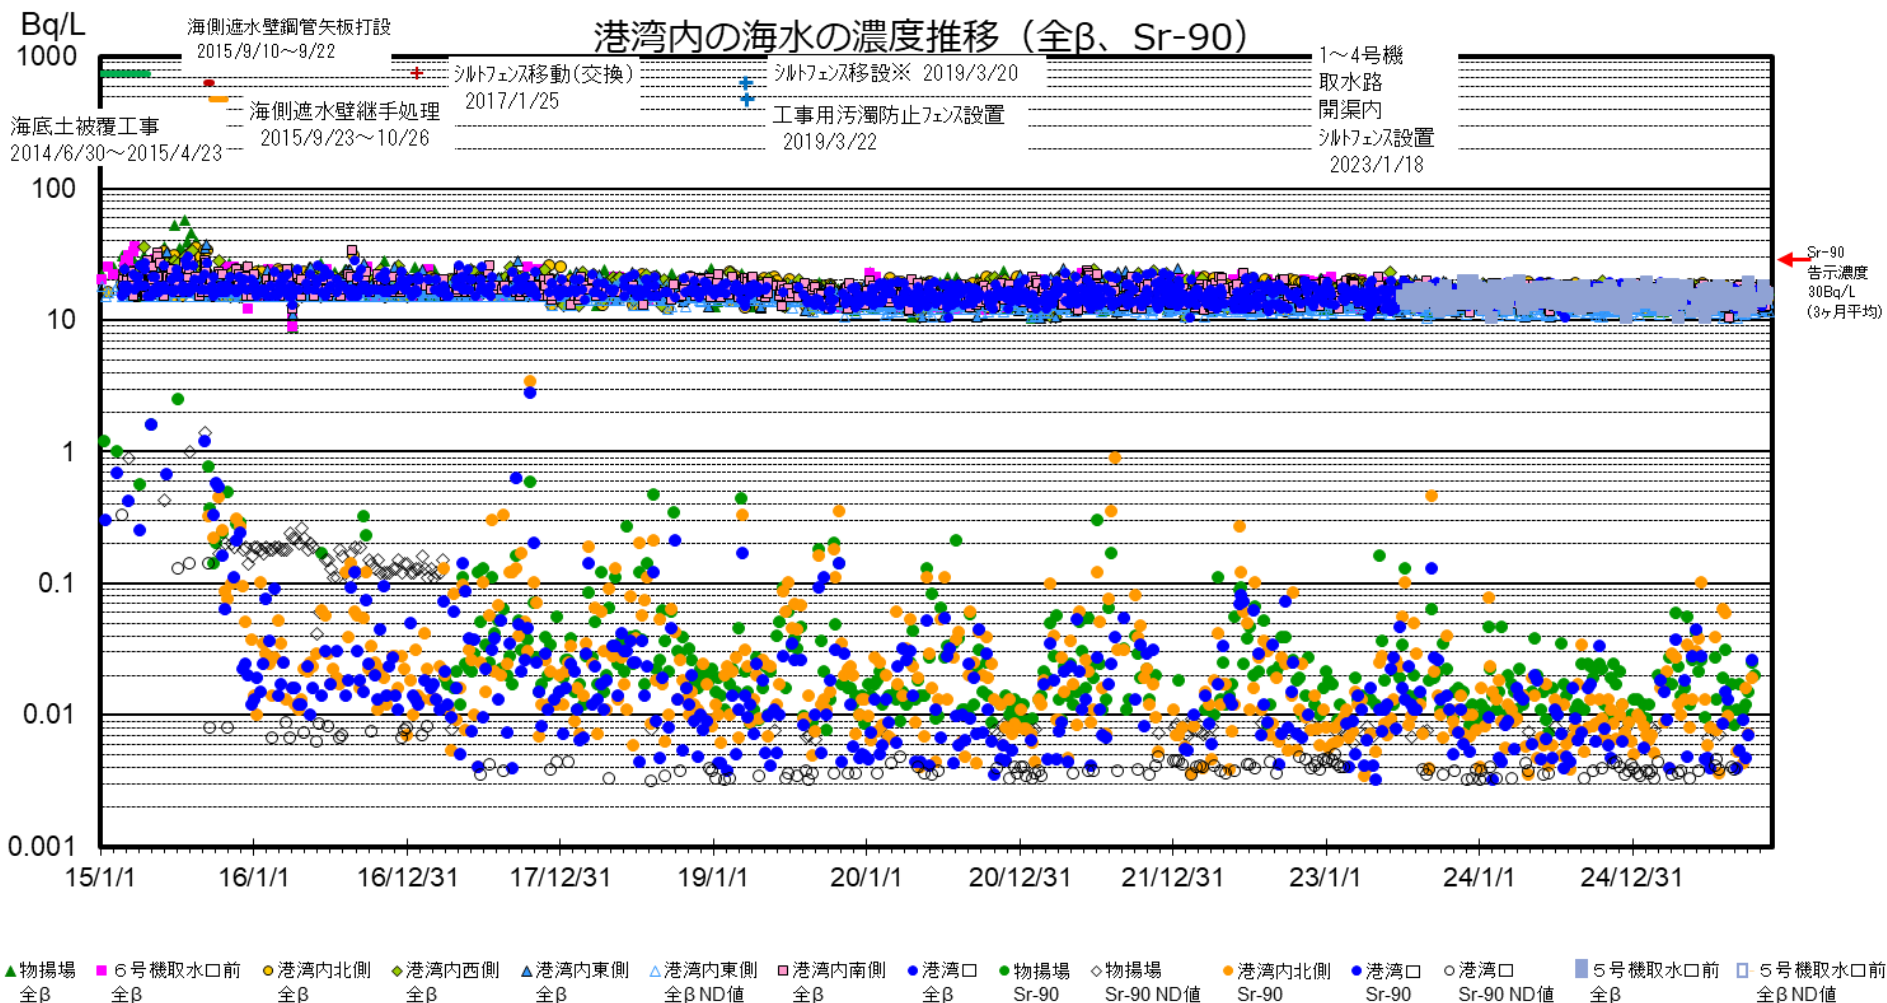
## 港湾内の海水の濃度推移 (Cs-137)

- 告示濃度未満で推移しており、降雨時に一時的なCs-137濃度、Sr-90濃度の上昇が見られるが、長期的には低下傾向が見られる。
- 1～4号機取水路開渠内エリアより低いレベルとなっている。
- 海側遮水壁鋼管矢板打設・継手処理の完了後、濃度の低下が見られる。
