# タービン建屋東側における 地下水及び海水中の放射性物質濃度の状況について

2025/11/27

東京電力ホールディングス株式会社

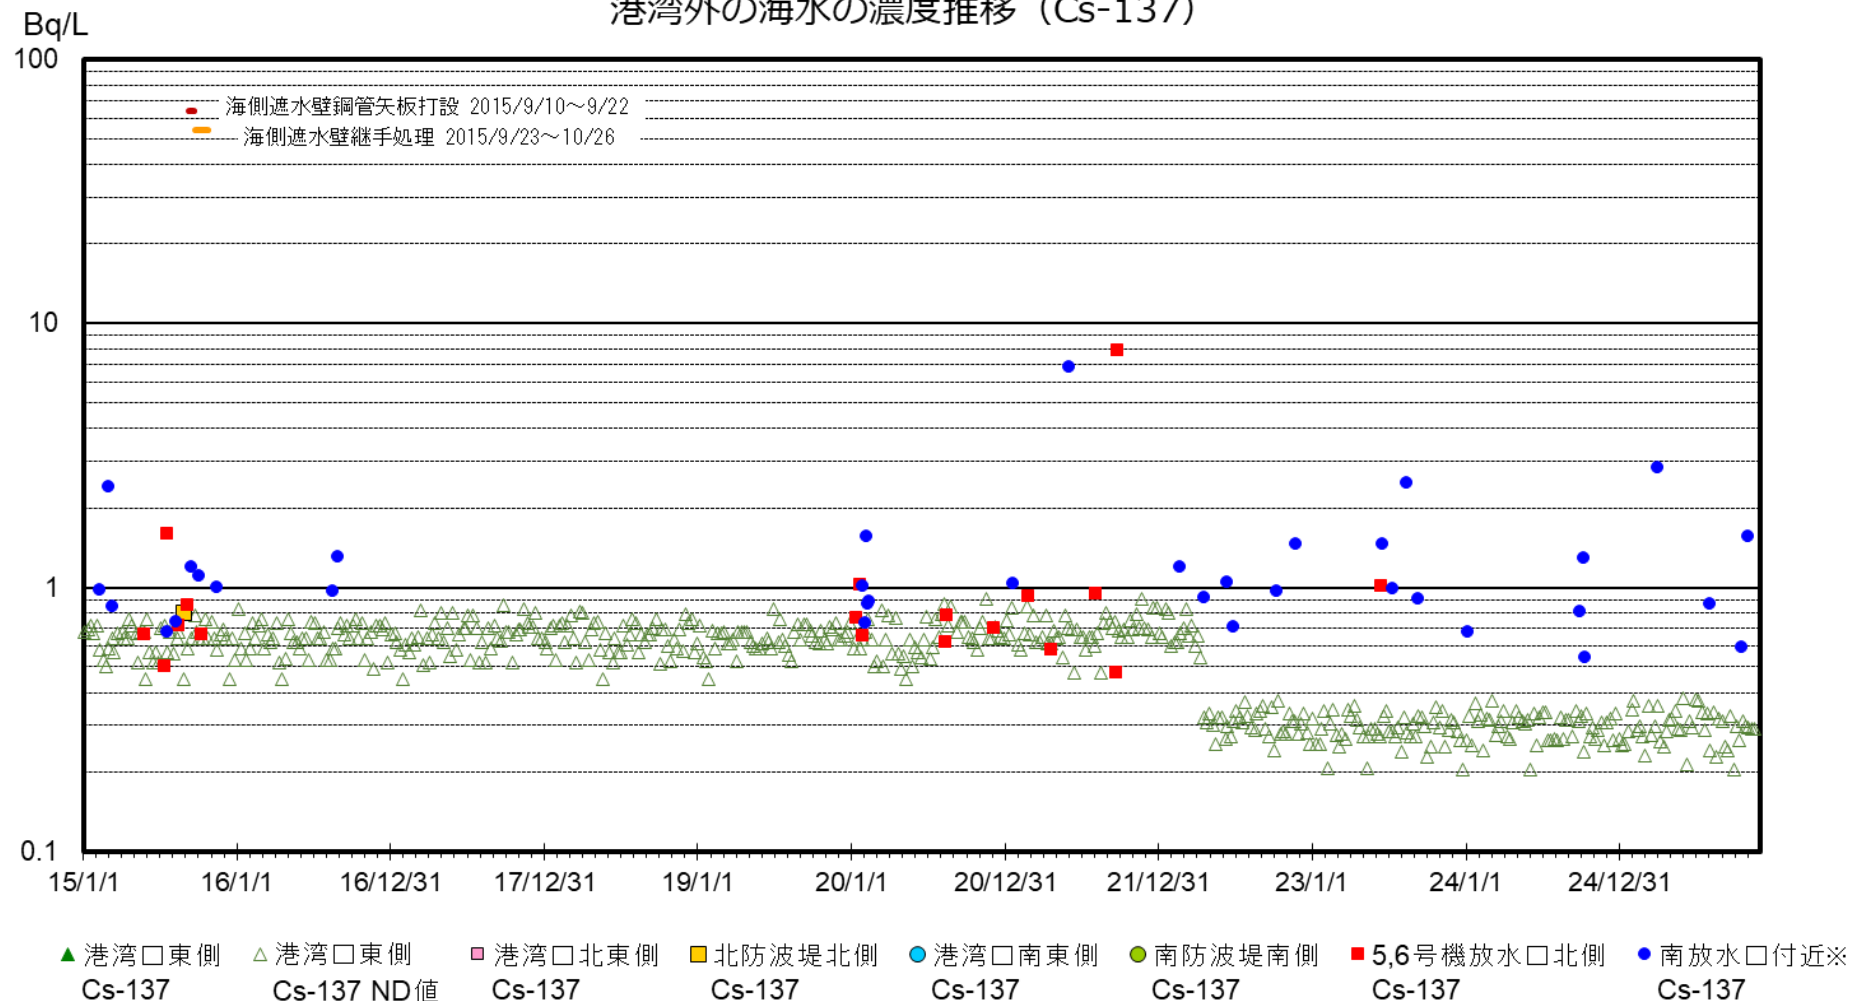
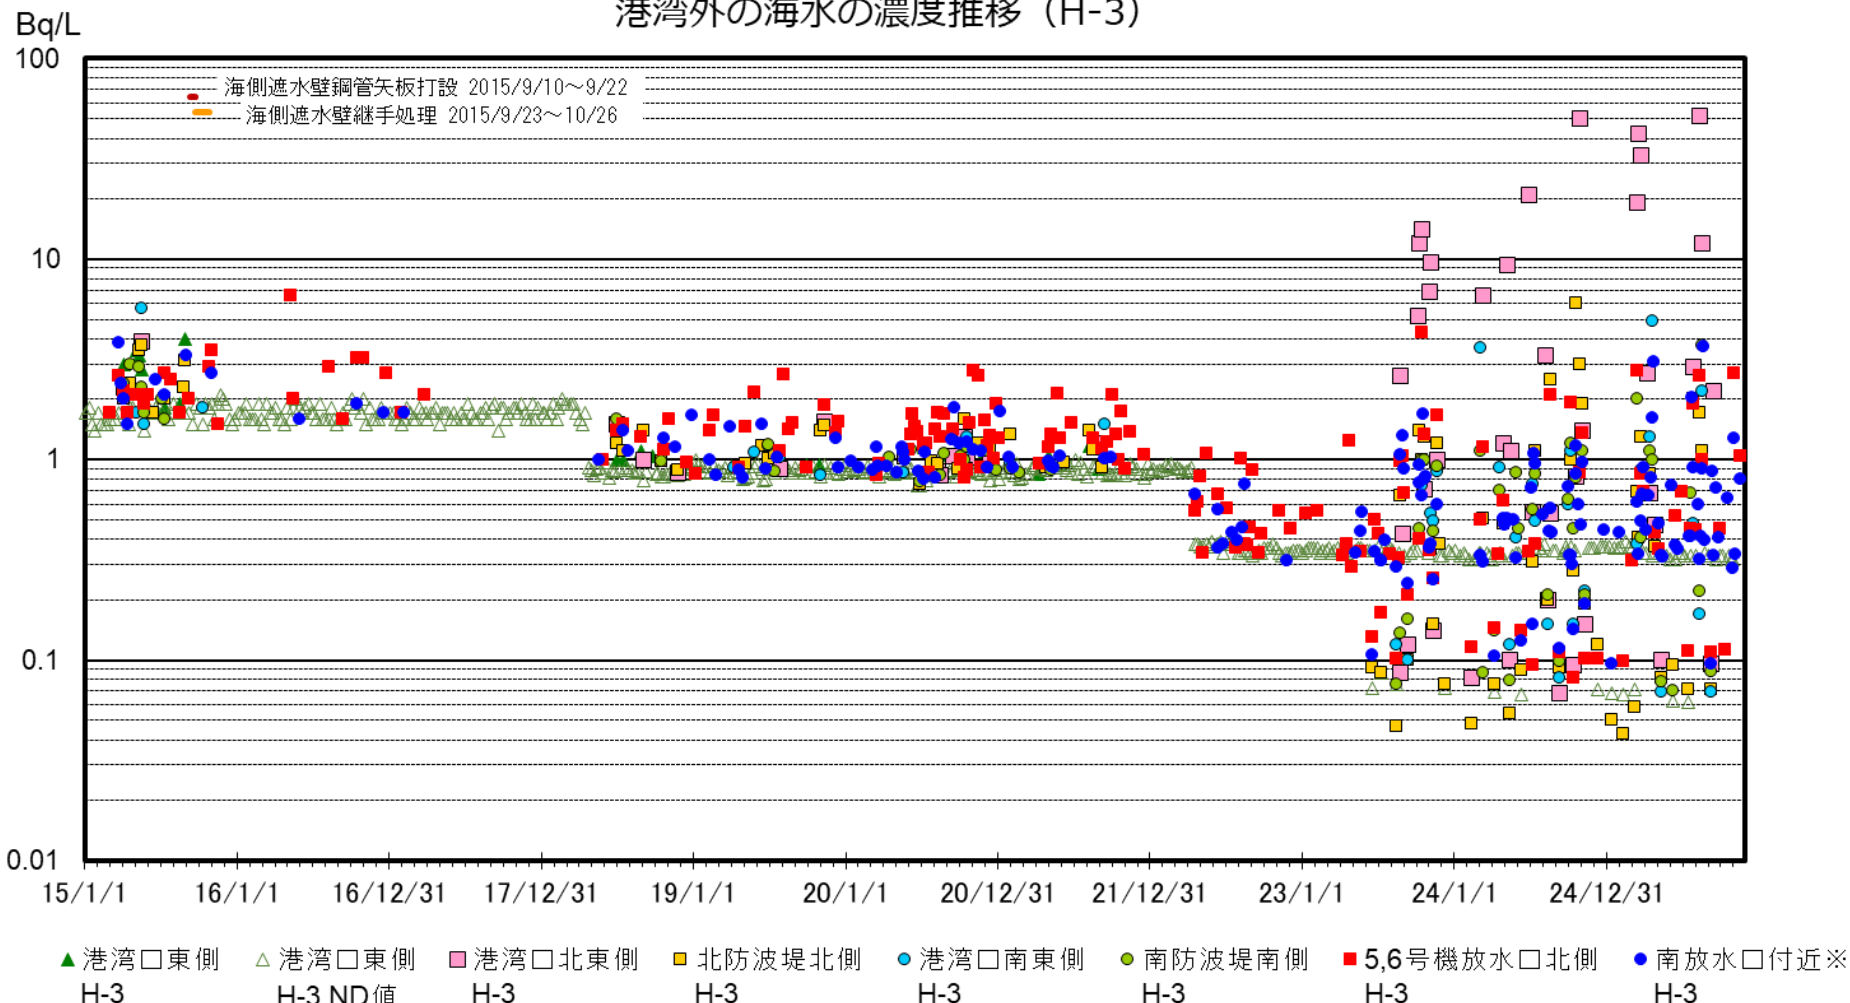
## 港湾外の海水の濃度推移（Cs-137）

- 海側遮水壁鋼管矢板打設・継手処理の完了後、Cs-137濃度、Sr-90濃度の低下が見られ、低い濃度で推移している。
- Cs-137濃度は、5, 6号機放水口北側、南放水口付近で気象・海象等の影響により、一時的な上昇が観測される事がある。
- Sr-90濃度は、港湾外（南北放水口）で2021年度に変動が見られたが、気象・海象等による影響の可能性など引き続き傾向を注視していく。
- ALPS処理水の放出期間中は、放水口付近採取地点において、H-3濃度の上昇が確認されているが、海洋拡散シミュレーションの結果などから想定範囲内と考えている。
